Arhitekt Erika Nõva elamu
Väärtused, tehniline seisukord ja restaureerimiskontseptsioon
Kadaka pst 120, Tallinn, Harju maakond

2016/2017 õppeaasta
Arhitektuuri konserveerimise ja restaureerimise täiendkoolituskursuse lõputöö

Aadress	Kadaka pst 120, Tallinn, Harju maakond
Endine aadress	Tähetorni tn 6
Valmimise aasta	1938
Mälestis nr	8828
Mälestise nimetus	Elamu Tähetorni t. 6, 1937.a.
Katastri nr	78404:409:4650
Maa sihtotstarve elamumaa	100%
Kinnistu suurus	11537 m ²

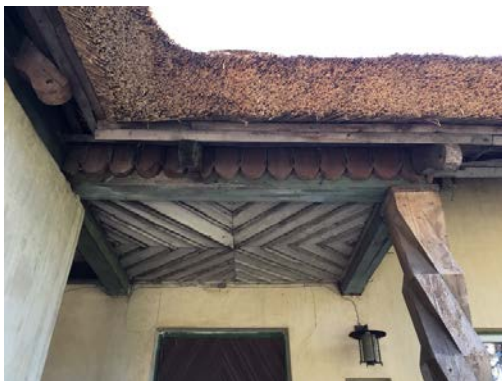
Ill. 48. Peaukse varikatuse (autori foto)

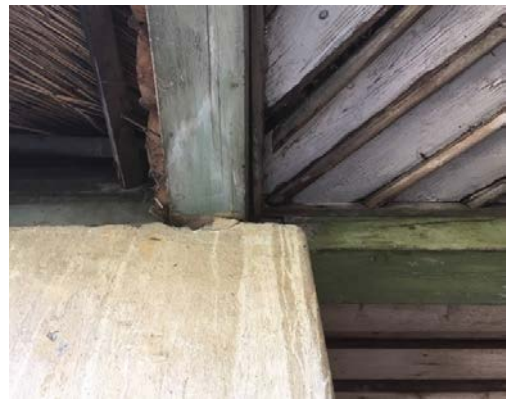
Ill 49. Varikatuse detail (autori foto)

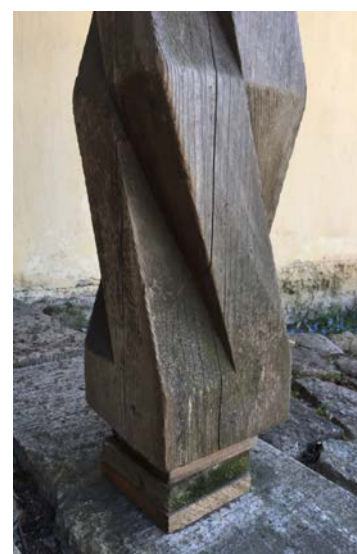
Ill. 51. Varikatuse tugiposti detail (autori foto)

Tahatud puidust tugipost – puidupinnad pesta naturaalse seebiga (näit. linaõliseep, männiseep, roheline seep), puhastada lahtisest viimistlusest ja peale kuivamist katta kaks korda õlilakiga (Ill. 50, 51)

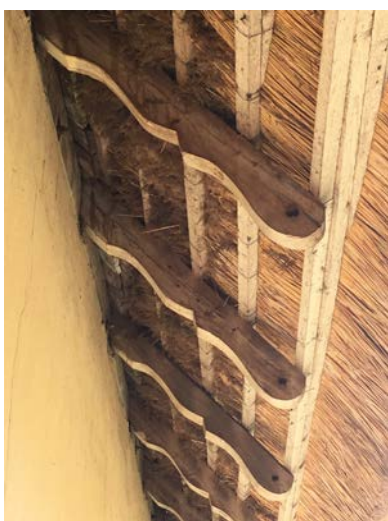
Endise katuse läbijooksu tõttu määrdunud sarikad pesta naturaalse seebiga (näit. linaõliseep, männiseep, roheline seep). Ei vaja täiendavat käsitlemist kuid võib katta üks kord värnitsaga hilisema juhusliku määrdumise vähendamiseks. (Ill. 53).

Ill. 53. Dekoratiivsed sarikaotsad (autori foto)

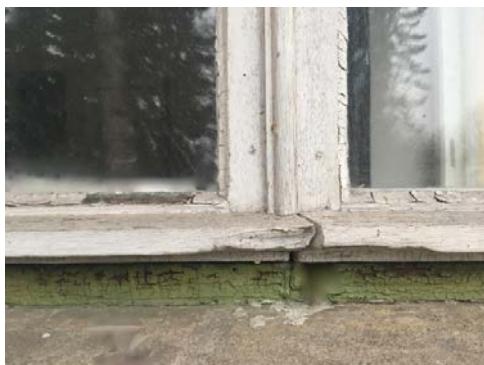
III 58. Akna detail (veelaud ja tuuleliist)
(autori foto)

Akende metallsulused ja hinged puhastada ning korrastada. Vajadusel asendada originaalilähedastega.

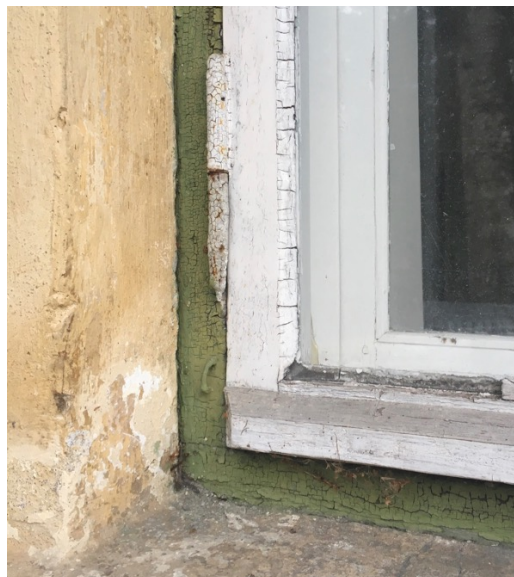
III 59. Akna detail (hing ja veelaud)
(autori foto)

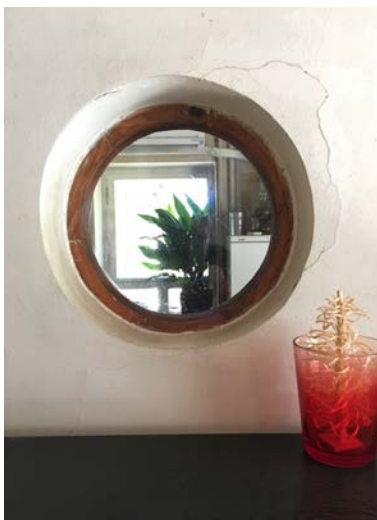
Ill. 64. Siseakna elutoapoolne külg (autori foto)

Puhastada aknaraami köögipoolne raam värvist, katta kaks korda linaõlilakiga (Ill. 64, 65).

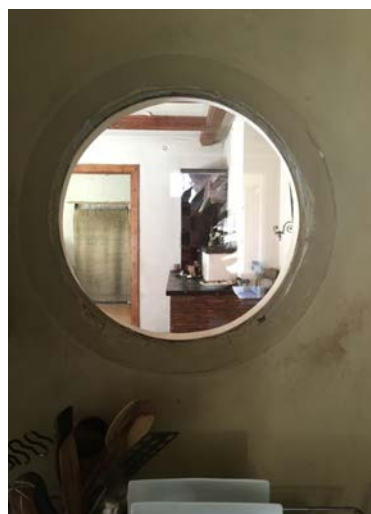
Ill. 65. Siseakna köögipoolne lül (autori foto)
