**Nina küla kirikukooli kõrvalhoone tehniline seisund ja
restaureerimisettepanekud**

Tartu maakond, Alatskivi vald, Nina küla, Kooli tn, Nina piirivalvekordon

2016/2017 õppeaasta
Arhitektuuri konserveerimise ja restaureerimise täiendkoolituskursuse lõputöö

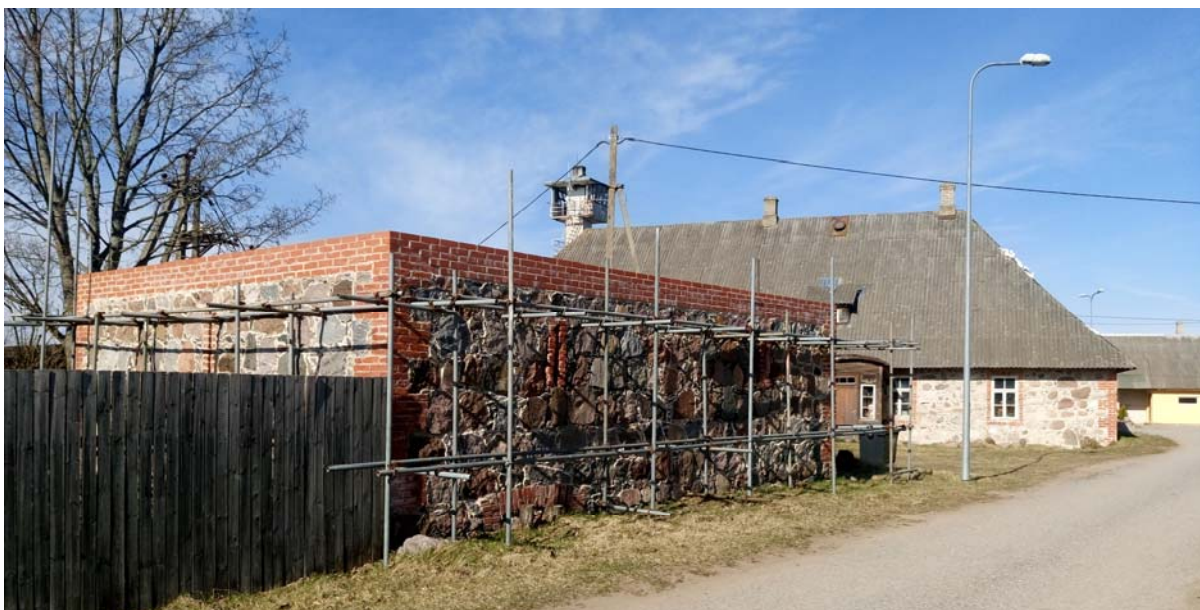
Vaade aidale edelast, taustal kirikukooli hoone. Foto autor: Mari Renno, 20.04.2017 a.

Tänaseks on hoonest säilinud vaid maakivimüürid, mille renoveerimist alustas omanik umbes viis aastat tagasi, mil konserveerimata müürid olid kokkuvarisemise äärel. Vahelaed, põrandad ja katus pole säilinud.

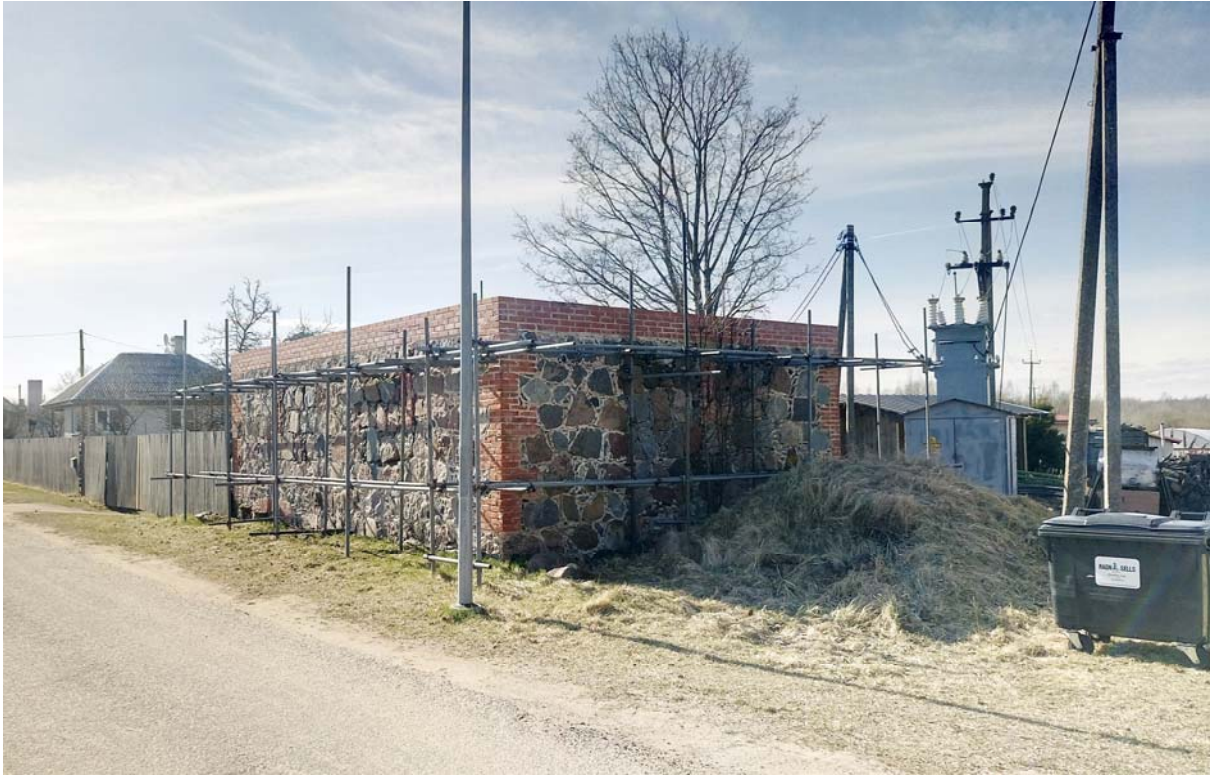
Vaade aidale kagust. Foto autor: Mari Renno, 20.04.2017 a.

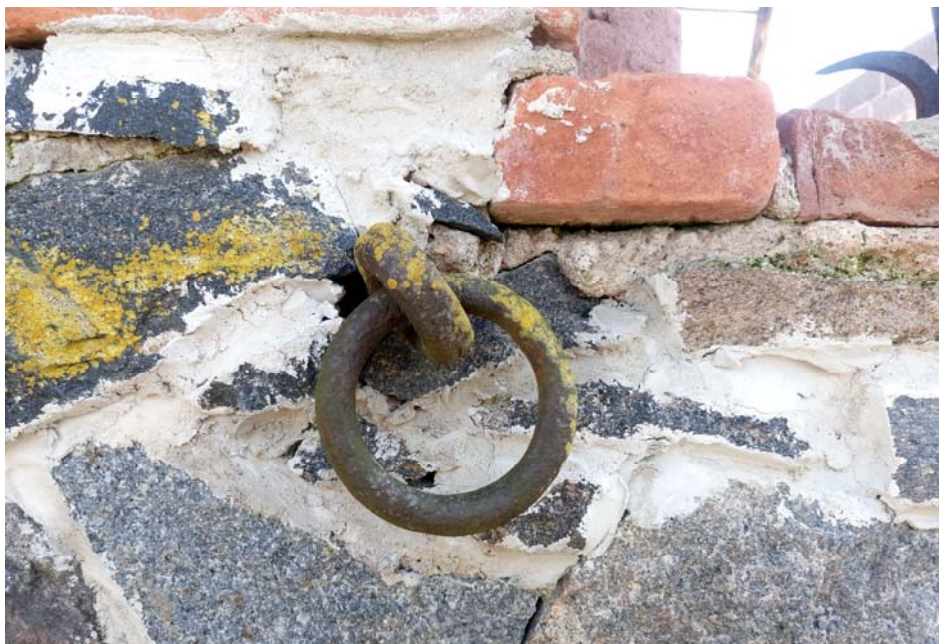
Säilinud lasirõngas (hobusesidumise aas). Foto autor: Mari Renno, 20.04.2017 a.

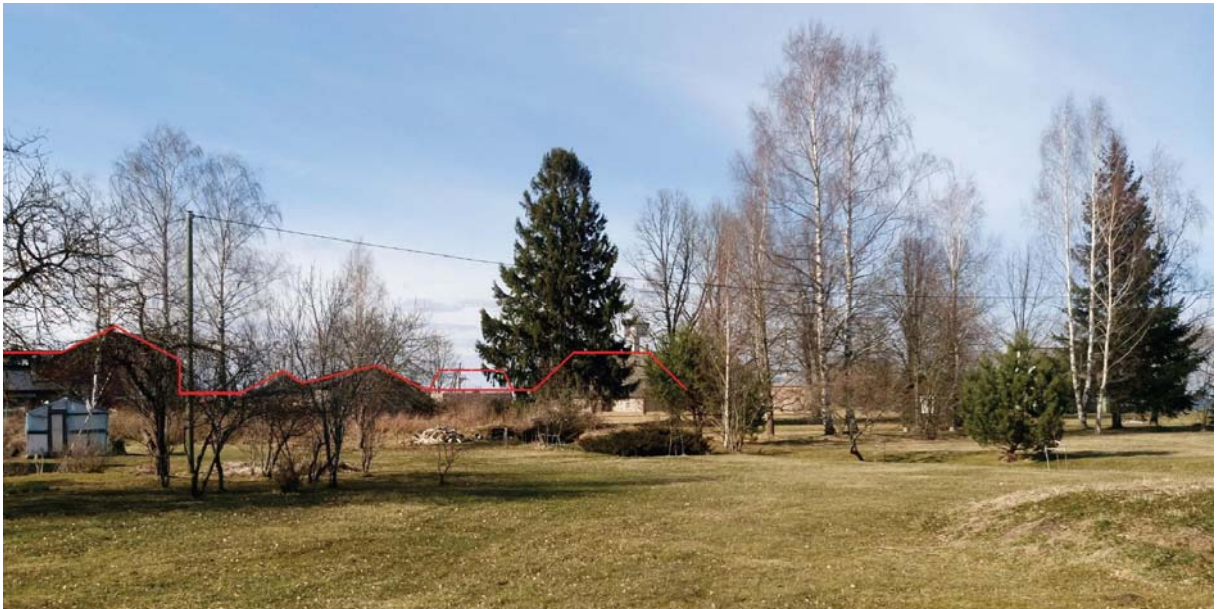
Aidahoone juurdeehitus ei tohiks varjata vaadet kirikukoolile. Kuigi tänava teises otsas on valdavalt kahe ja poole korruselised tellismajad, siis kirikukooli vahetus ümbruses on siiski madalamad viilkatustega hooned. Allolev tänavasiluetti analüüsiv pilt kinnitab liiga kõrge pealeehituse sobimatust keskkonda. Pildil on näidatud võimalik uus katus umbes sarnases mahus nagu oli hävinenud katus.

Vaade kompleksile lõunast Pikalt tänavalt üle naaberkinnistute. Punase joonega tähistatud katuste siluett ning võimalik aida viilkatus. Foto autor: Mari Renno, 20.04.2017 a.
