KIIU MÕIS-MÄLESTIS VÕI MÄLESTUS

Harju maakonnas, Kuusalu vallas, Kiiu alevikus asuva mõisa ajaloo ning
rekonstrueerimistöde ülevaade

2016/2017 õppeaasta
Arhitektuuri konserveerimise ja restaureerimise täiendkoolituskursuse lõputöö

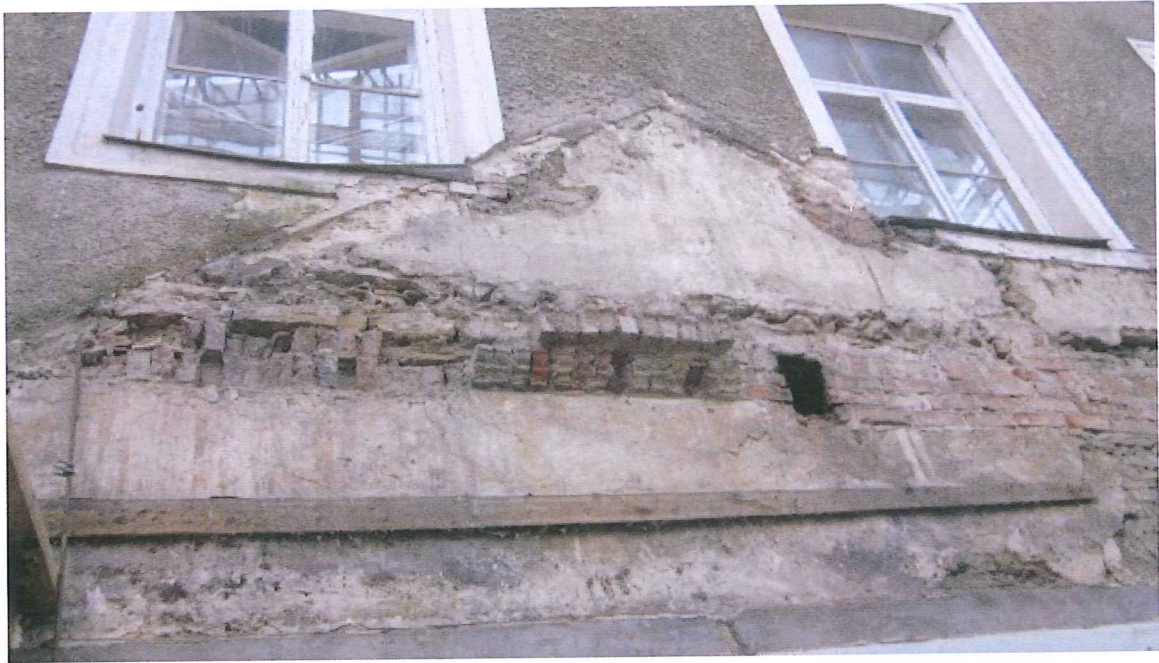
Kindlustuspoliisis on kirjas, et hoones on üheksa ahju, kolm kaminat ning köök, seega võiks eeldada, et eluruumid olid kahel korrusel. Samas on 2016.aastal toimunud mõisahoone rekonstrueerimistöde käigus avanenud välisseina konstruktsioonid, kus on selgelt nähtav tellistest karniisi fragmendid ning katusekivide rida, millele on hiljem II korruse välissein peale rajatud. Seega võib oletada, et hoone üks mahtudest oli ühekordne ja kelpkatusega, mille alla asusid katusekambrid.

5. 2016.a mõisa lammutamisel leitud korruste vahelised katusekivide ja -karniisi fragmendid. Foto K.Raudla

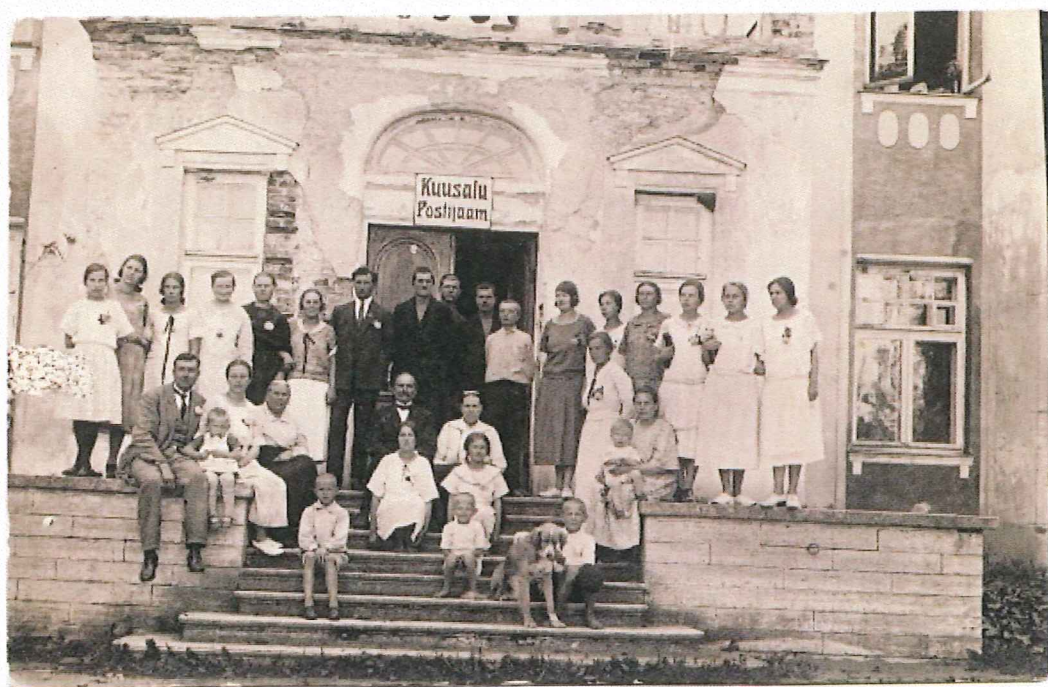
Peale mõisa riigistamist säilis fassaadide kujundus muutmata, kuid juba 1927.a fotodelt on nähtavad ulatuslikud kahjustused, mis võivad viidata nii Nerlingu aegsete ehitustööde halvale kvaliteedile kui ka 1919.a mõisa ümbruses toimunud tulevahetusest tingitud purustustele.

9. Leeripidu Kiiu mõisas 1927. Foto erakogust.

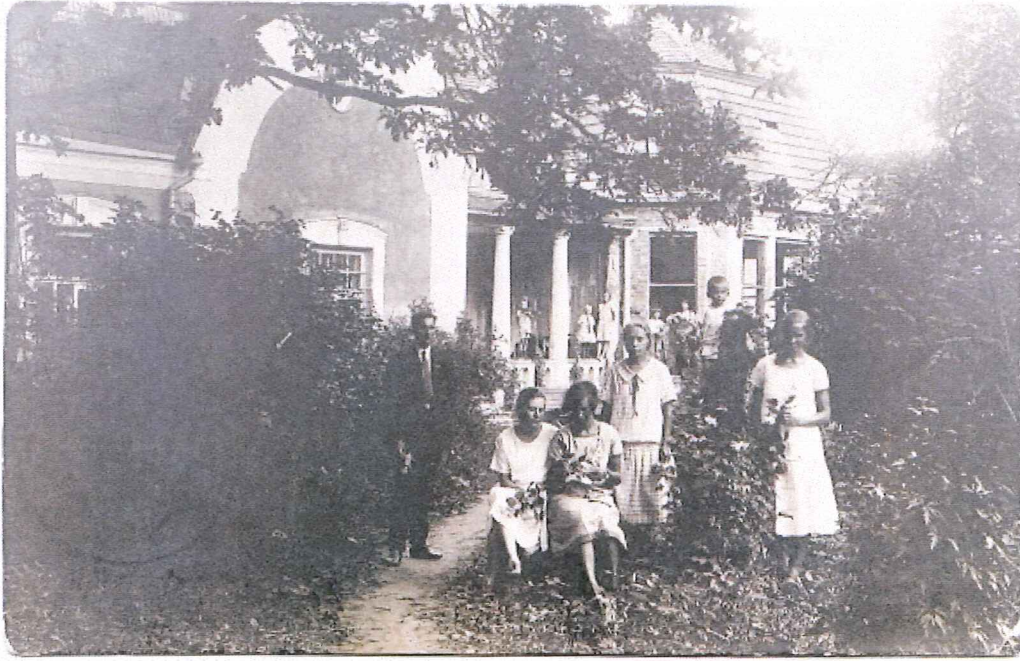
10. Kiiu mõisa tagafassaad koos pooleli oleva juurdeehitusega. 1927. Foto erakogust.

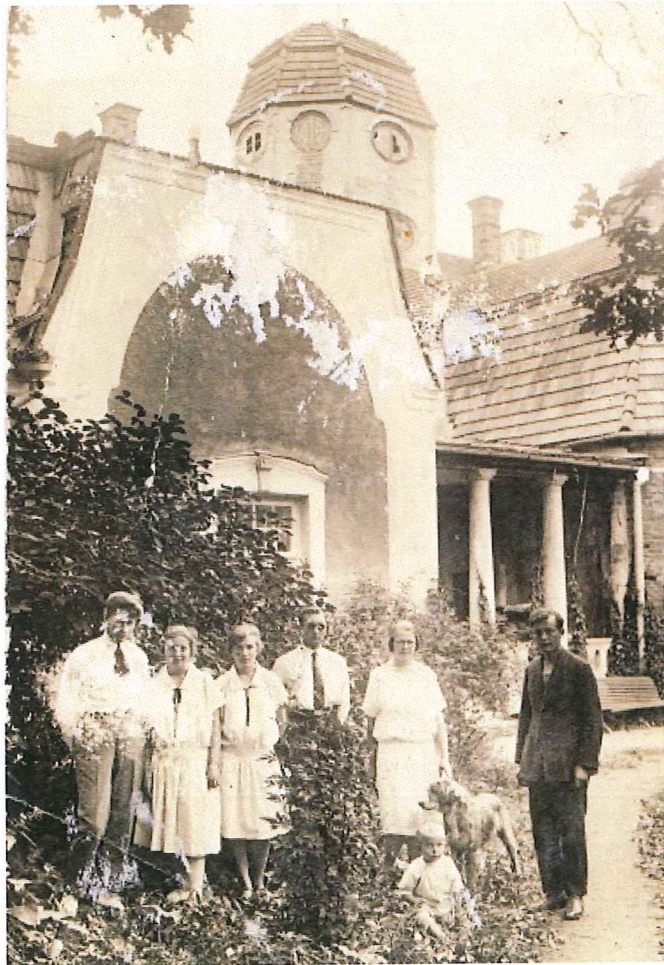
11. Kiiu mõis 1927. Fotol nähtav hoone lõunaküljel asunud kaetud terrass ning juurdeehitus koos väikese torniga.. Foto erakogust.

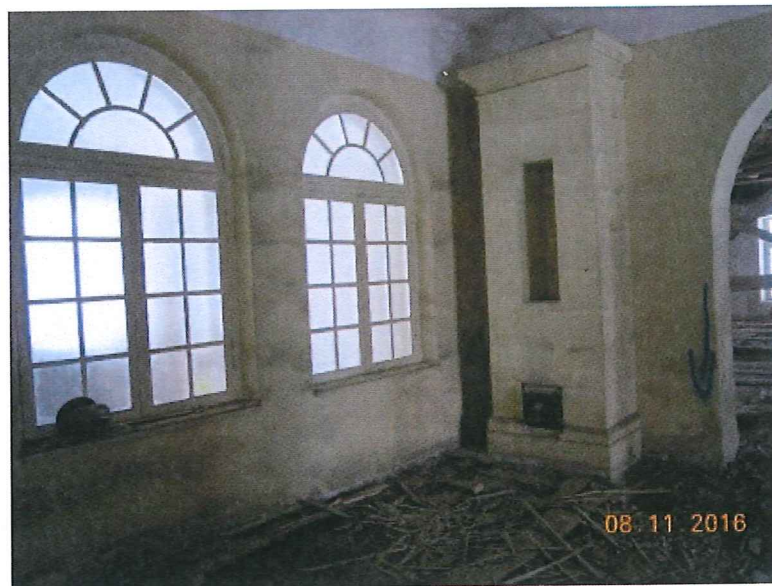
25. fujatee II korruse siseaknad koos algse kahhelahjuga. Foto K.Raudla

Kuigi hoone juures on kahetsusväärset vähe säilinud algupärast, on seda vähest vajalik hoida ja väärtustada.

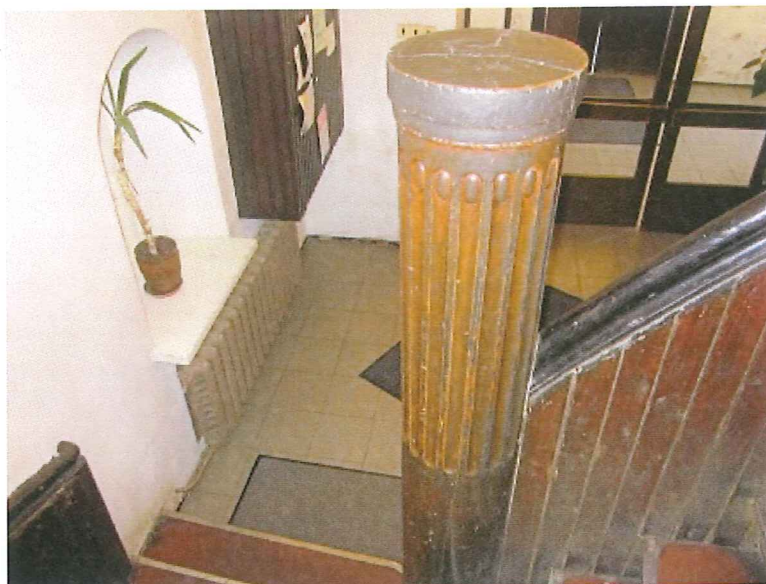
Väärtuslike detailidena on 20.sajandi alguse ümberehitustest säilinud peamiselt vaid vestibüüli osa: trepp, mida kaunistab kannellüüridega ümar nurgapost ning nõukogude ajal profiillaudadega üle löödud ovaalavadega trepi käsipuud. Trepi all asuv rohelistest kahhelkividest kamin ning vestibüüli teisel korrusel asuvad kaarjad siseaknad ja uks, mis lisaks katusekorruse koridori valgustamisele omasid nähtavasti suurt rolli interjööri kujundamisel. Huvitava nüansina on säilinud algupäraselt voluutviilul asuv ovaalaken. Vaadeldes ajaloolisi pilte tundub, et isegi katkised ruudud on läbi sajandite samad püsinud.

26. säilinud trepi murgapost. Foto K.Raudla

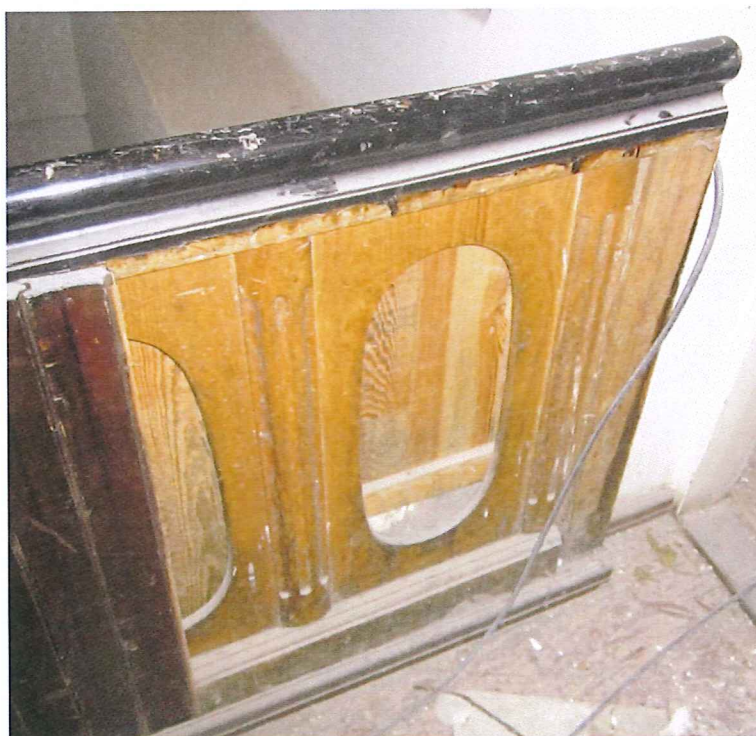
27. säilinud trepi piire. Foto K.Raudla

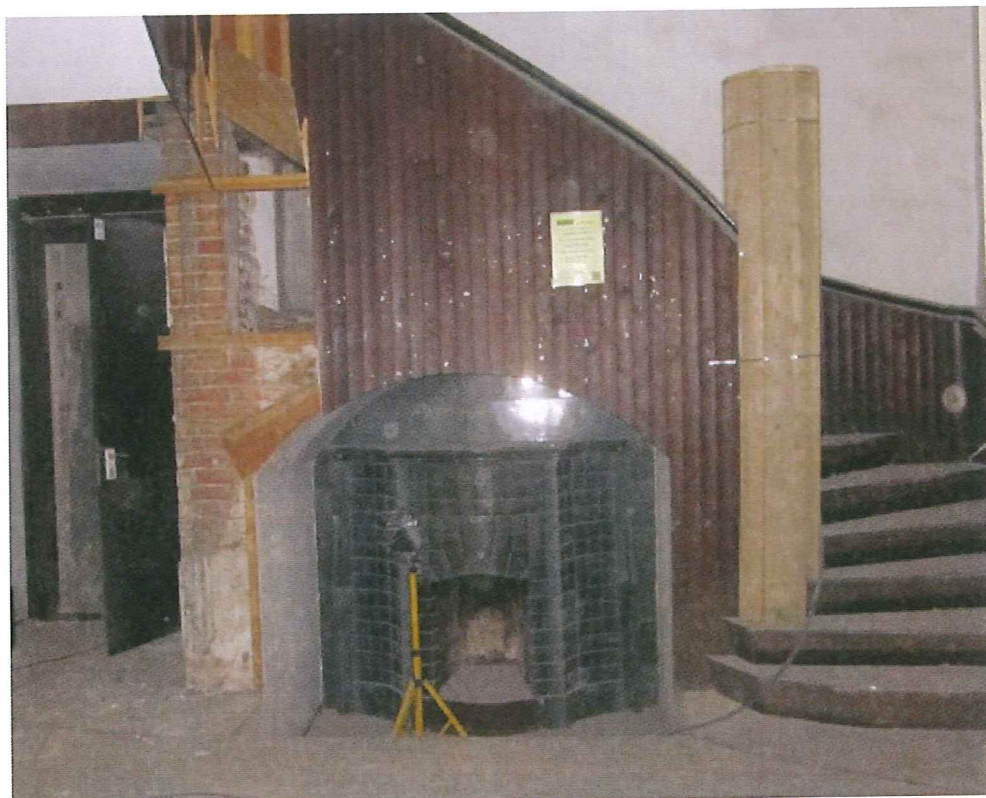
28. säilinud juugendlik kamin. Foto K.Raudla

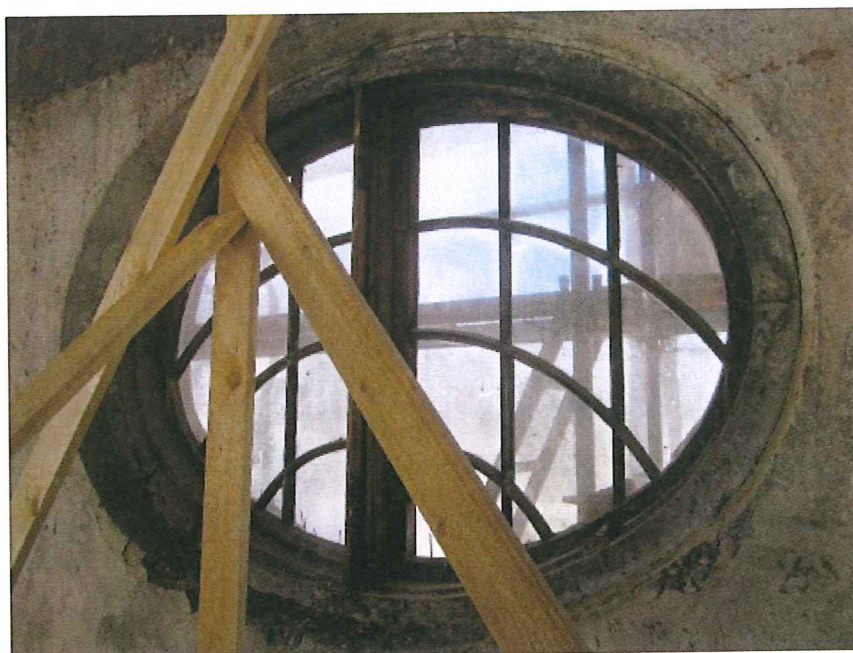
29. säilinud voluutviilu ovaalaken. Foto K.Raudla
