LAATRE RÜÜTLIMÕISA MEIEREIHOONE ÜLEVAADE

Laatre, Abja vald, Viljandi maakond

2016/2017 õppeaasta
Arhitektuuri konserveerimise ja restaureerimise täiendkoolituskursuse lõputöö

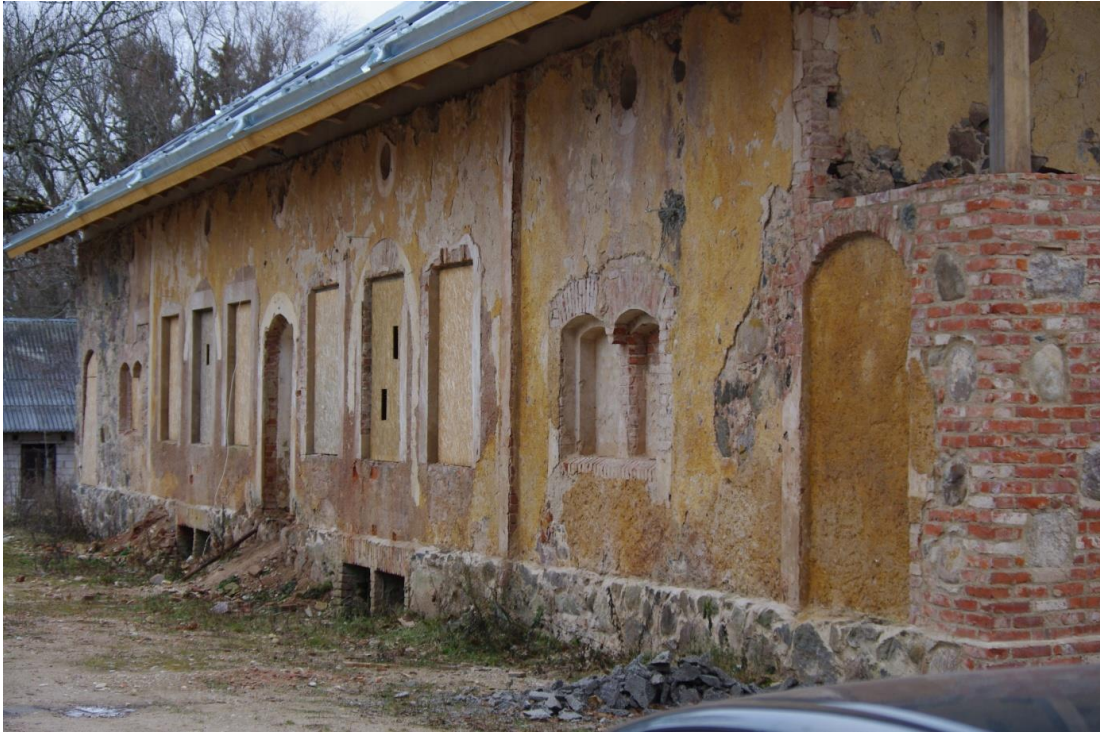
4. Meierei läänekülg.

Meiereihoonet on visuaalsel vaatlusel ehitatud vähemalt neljal ajajärgul, mille olen piisavate andmete puudumisel määratlenud järgnevalt: 1866., 1920., 1938. ja 1946. aasta. 19. sajandil ehitati hoone keskmine osa. Algselt ehitati see tõenäoliselt vanabalti hoonena. Arvatavasti töö käigus enne esimese osa täielikku valmimist otsustati hoonet laiendada kahe tiiva lisamisega, mille põhjakülge lisandus osaliselt hästi madala võlvikaarega kelder. Hoone muutus neorenessanslikuks. Võib öelda ka osaliselt romaani stiili näiteks, mida iseloomustavad väiksed kaksikkaaraknad ning ümarad valgusaknad, mida rõhutas kaarakende motiiv, horisontaalsus ja korrapära. Lisatud on petikaknad ja uks, et oleks proportsiooni (just läänepoolne sein, ill 4).

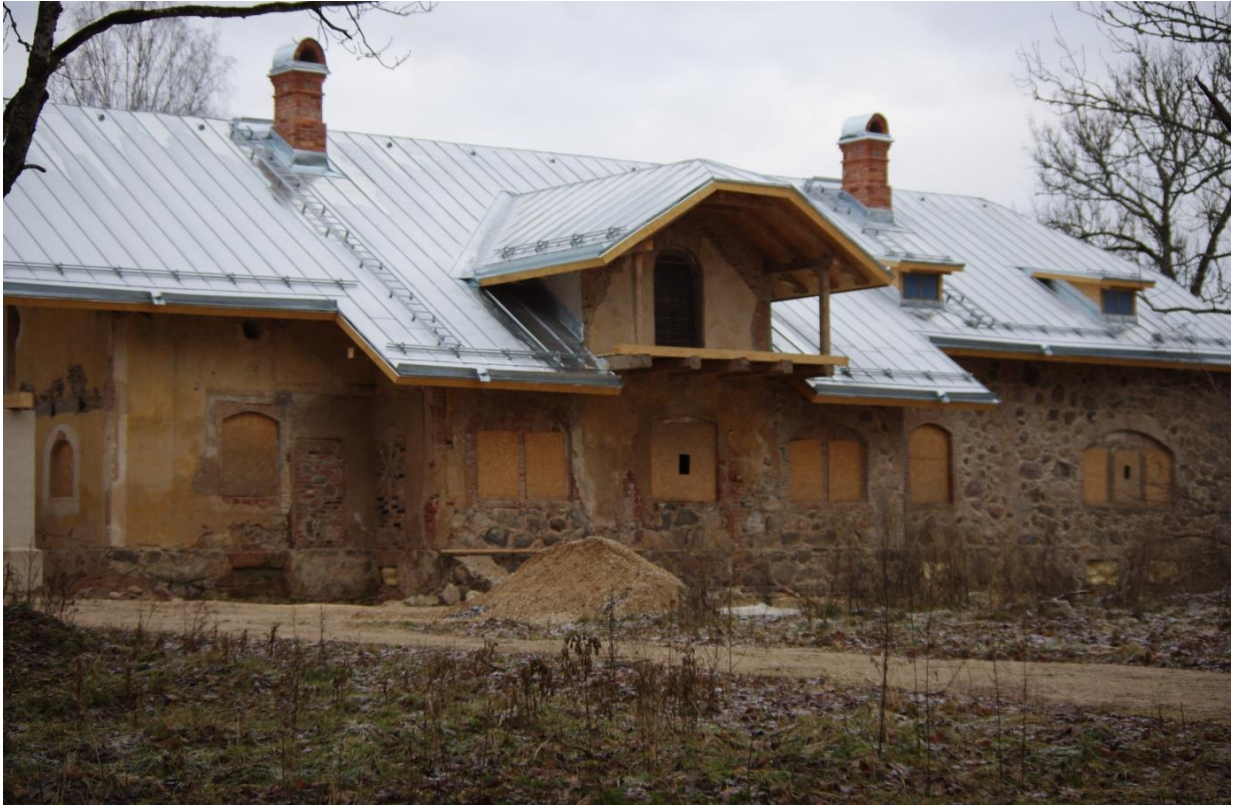
5. Meierei idakülg.

Idapoolne sein on baroksete tunnustega (ill 5). Seda ilmestavad eenduvad seinad kesk- ja külgosades, ehkki üldmuljena on samas rõhutatud just horisontaalsust ja korrapära. Baroksele ehitusstiilile on iseloomulik ka hoone kõrge murdkelpkatus. Siseseinad olid täistellistest, mis olid krohvituna 30 cm paksused. Arvatavasti olid siseuksed kaarsillustega, kuna tagumisel (õueala põhjapoolse ukse) sisevaheseina välisseinapoolsel küljel oli kaarsilluse alguskivi olemas. Samuti oli wc-augu poolituses ilusti näha kaarsilluse algustellised mõlemal pool. Ülejäänud algsetest ukseavadest pole jälgi.

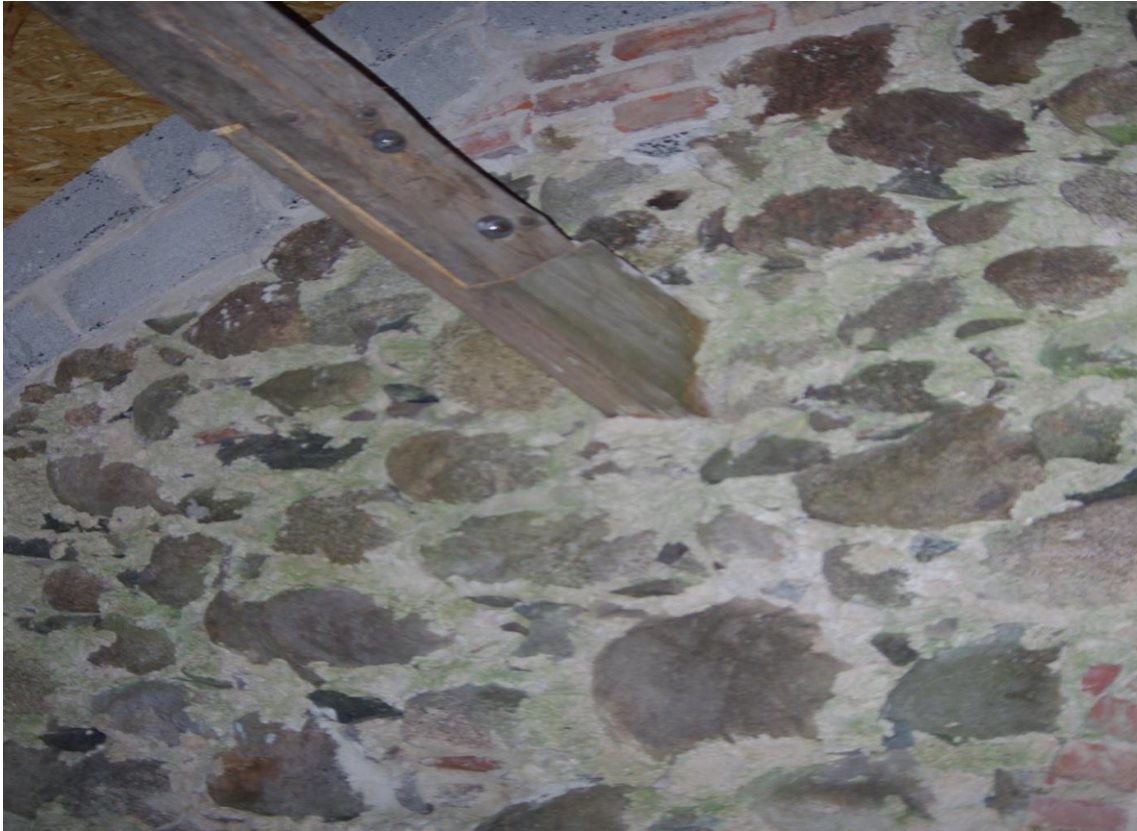
7. Meierei lõunapoolse otsa vana katuse diagonaalots.

Keldriaknad on kandilise tellisäärtel ja -sillusega. Esimesel korrusel on kõik kaaraknad ning ka hoovipoolsed ukseavad. Katuse räästa all asetsevad ümmargused valgusaknad, mis on kõik kohakuti esimese korruse uste ning akendega. Samuti paiknevad need proportsiooniliselt keldriakendega. Katuseräästa laius oli ja on praegu 115 cm. Hoone lõunapoolses otsas on poolkeldri kandilise tellissillusega uks ja selle kohal samasugune uks (mõõdud 125x215 cm), mida ääristavad kahel pool ümaraknad (läbimõõduga 62 cm) ning alumisel korrusel lisaks veel kaaraknad. Esimese korruse ümaraknad on petikaknad. Samas on selles osas (põhja otsaseinas ei ole seda võtet kasutatud) müüri ladumise käigus välisseina sisse laotud ja väljast ainult üle krohvitud horisontaal- ja vertikaaltalad, mis on omavahel tapitud ning seotud katusega diagonaalprussidega (ill 7).

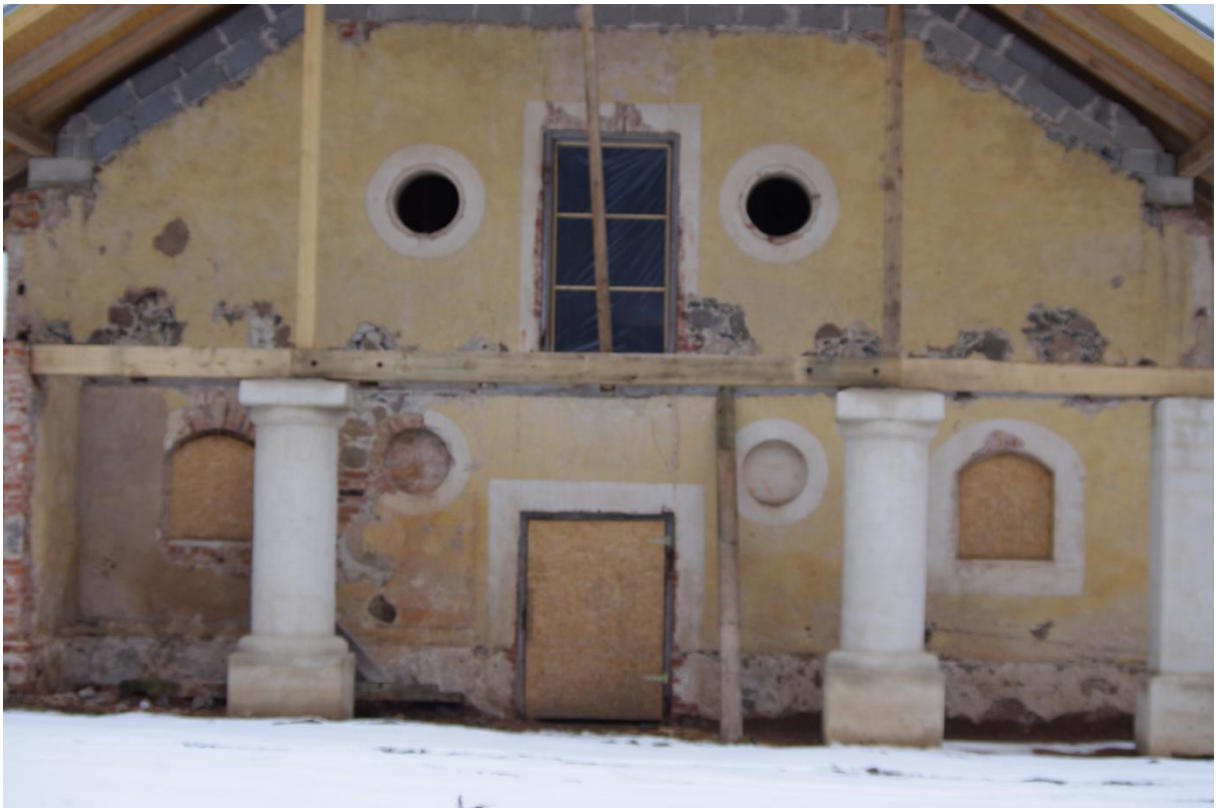
8. Meierei lõunakülg.

Meierei on enamjaolt ehitatud lõhkumata graniitkividest ja tellistest mõõtudega 28x14x6,5cm. Tellistest on laotud keldrivõlvid, ukse- ja aknaäärised, võlvid, hoonenurgad (va põhjapoolse otsa mõlemad nurgad) ning eenduvad osad. Hoone on krohvitud kollakas toonis pitskrohvina. Uksed, aknad ja nurgad on ümbritsetud 30 cm laiuse heledamas toonis silekrohviga (ill 8, 9). Vundament astub seinast välja 7 cm ning on maapinnast algselt olnud 80 cm kõrgusel. See on ääristatud puidust veelauaga, mille puidust kinnituskohad on müüri ladumise ajal sisse laotud iga 2 meetri järel. Valgusakendel on sisemisse osasse laotud puitklotsid, kuid sinna ei ole kunagi aknaid ette pandud, sest puuduvad kinnitusjäljed, nagu naelaugud. Hoone ja poolkeldri seinad on krohvitud lubikrohviga. Vaheseinad on tellistest ning ülekrohvitud.

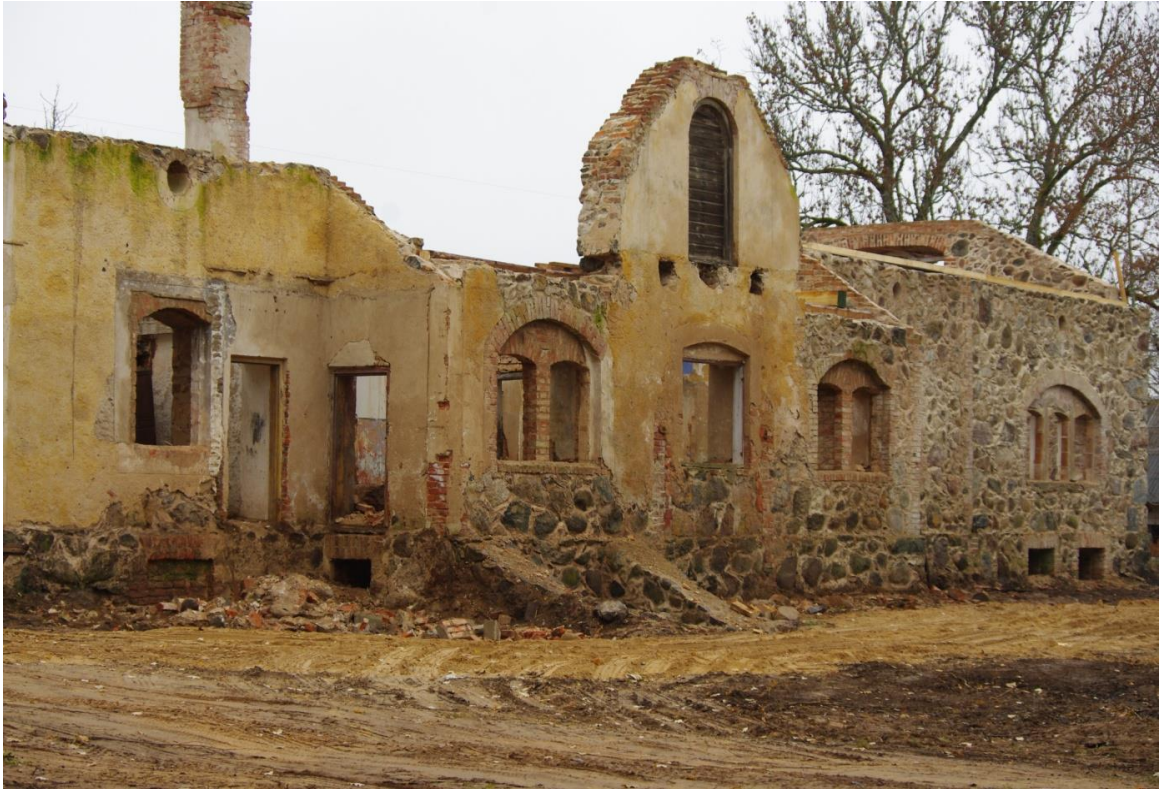
10. Meierei idakülg.

Põrandad on üldiselt puidust, aga ühe ruumi suhtes on väike kahtlus. Hoonesse sisenemisel on suur ruum, millel on hilisem arvatavasti 1920. aastatel tehtud vanadele tahutud seinapalkidele laudpõrand. Selles ruumis on veel alles ahju alusvundament mõõtudega 2005x1450 mm, mistõttu võis selles ruumis minu hinnangul olla tellispõrand. Kõrval teepoolses osas asus vana laudpõranda all veel teine risti ülemisega paiknev puitpõrand, mis paiknes keldrivõlvi täitepinnasel. Lõunapoolse otsa poolkeldris tuli sondeerimise käigus välja puitpõranda jäänuseid. Antud momendil ei oska ma öelda missugune põrand oli hoone keskmisel poolkeldril, sest see on osaliselt puhastamata. Tõenäoliselt on see aga samuti puidust, sest sealt on olnud eluruumidesse pääsuks hoonesisene väike arvatavasti neljaastmeline trepp. Välisest pääs laoti kinni 1920. aastatel (ill 10, 11). Keldris on savikas põrand.

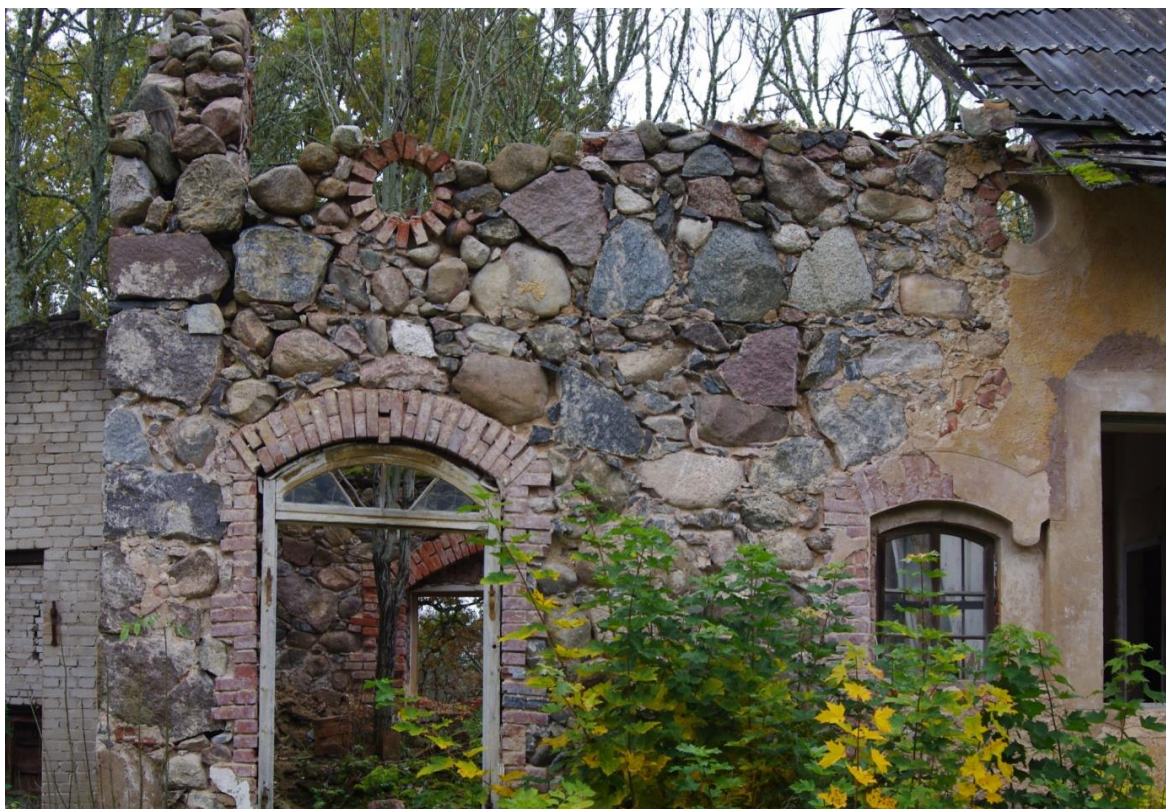
23. Meierei läänekülg.

hoonel on lai räästas. Akende ning uste puhul peaks alles jätma enam-vähem kõik säilinu, sest alles on jäänud vaid otsakelba kumer kolmikakna raam (lengi paksus 80mm, laius 200 mm). Ülemine osa vajab kindlalt säilitamist, kuna see on ühes tükis ning samuti teepoolne rõdu kaaruks, kus on vanu sepisnaelu kasutatud. Pargipoolsel uksele tuleks jätta alles ülemine klaasitud kumer leng (ill 23). Kahele uksele tuleks paigaldada uuesti trepistik, mille lihvitud graniitkive vedeles mõlemal pool hoonet. Vundamendile tuleks paigaldada veelaud, mis võib olla immutatud värvitu puidukaitse vahendiga. Kõik puitosad võiks jääda naturaalsel tooni.

Esmaselt tuleks taastada maapinna esialgne kõrgus, mis tähendab osalist maapinna koorimist mõningates kohtades 40 cm ning sadevete hoonest eemale juhtimist. Samuti oleks kasulik välja ehitada kanalisatsiooni- ja veetrassid ning paigaldada hoone ümber drenaaz, kui on plaanis keldrit süvendada. Hoone tuleks ka välispidiselt ära krohvida, nagu ta algselt oli. Vanad krohvipinnad, mis on ilusti kinni, võiks alles jätta ning uus pind peaks olema võimalikult sarnane vanale krohvile. Krohvisegu peab olema puhtal kujul ainult lubja-liiva segu muude lisanditeta, va värvimulla toonimiseks). See püsib väga hästi nii seinas kui ka vundamendil, sest

Hoone paremaks säilimiseks tuleks paigaldada aknad ja ukсед. Seda tehes tuleks jälgida hoone esialgseid avade kumerusi, näiteks kui hoonel on kaarsillus, tuleks teha sinna ka vastava kumerusega uks või aken. Samuti võiks aknaklaaside ruudustikus eeskujul võtta sama ajajärgu hoonetest. Hoone teepoolses osas võiks avada vana sissepääsu poolkeldrisse. Teise variandina võiks teha puidust imitatsioonuks vanade hingedega ning põranda katta liiva peale laotud tellistega. Samuti tuleks taastada keldrisse viiv maakivitrepp ning alla paigaldada kahepoolne massiivne plankudest uks. Maja pargipoolses seinas tuleks taastada kaks suurt kaarakent ning kahest teisest kantaknast samuti vormistada kaaraknad, mis oleks olemasolevatest natuke kitsamad ja madalamad. Need võiksid olla samas seinas olevate ustega ühes proportsioonis. Hoone sisevaheseinade paigaldus sõltub maja rakendusest, kuid ühe vaheseina võiks küll uuesti
