# 1. ALUSANDMED

<b>Address:</b>	Päigiste küla, Halliste vald, Viljandimaa
<b>Kinnistu omanik:</b>	Hurmet Mihkel Ilus
<b>Ehitusaeg:</b>	1890
<b>Kujunduse keerukus:</b>	Talukompleks esindab Mulgi taluhäärberite tüüpi
<b>Riikliku kaitse alla kuuluvus:</b>	Hoone ei kuulu riikliku kaitse all olevate arhitektuurimälestiste hulka
<u>Asendiplaan ja krundiplaan</u>	
<b>Hoone katastritunnus:</b>	<u>19201:001:0126</u>
<b>Kinnistu suurus:</b>	10 797.00 m <sup>2</sup>
<b>Krundi sihtotstarve:</b>	Elamumaa 100%

## 2. SISSEJUHATUS

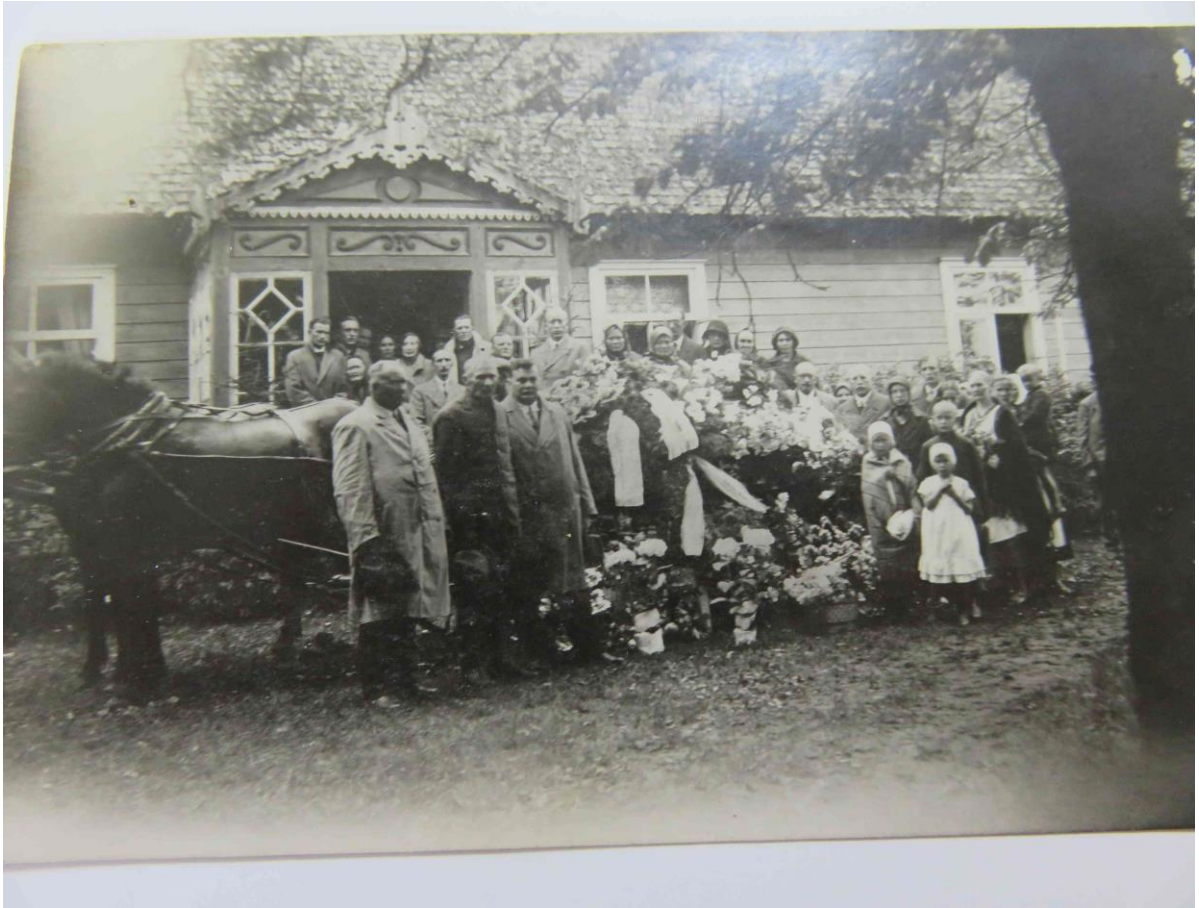
**Illustr. 14** Matusepilt 1934 - perenaise Leena matus. Ees keskel peremees Peeter Viira, paremal tema poeg Märt Friedrich, vasakul tütre Anna mees Jaan Kurg. Tütred Helmiine, Helene ja Anna on taga (akna kohal). Valve on väike valge kleidiga tüdruk oma õe Liia ja venna Hansuga. **Fotol näha esifassaadi esinduslik tuulekoda-veranda, mis ei ole nüü uhkel kujul säilinud.**
