## **KUNDRO-ALTPERE TALUKOMPLEKSI TEHNILISE SEISUKORRA HINNANG**

Audevälja küla, Padise vald, Harju maakond

2016/2017 õppeaasta  
Arhitektuuri konserveerimise ja restaureerimise täiendkoolituskursuse lõputöö

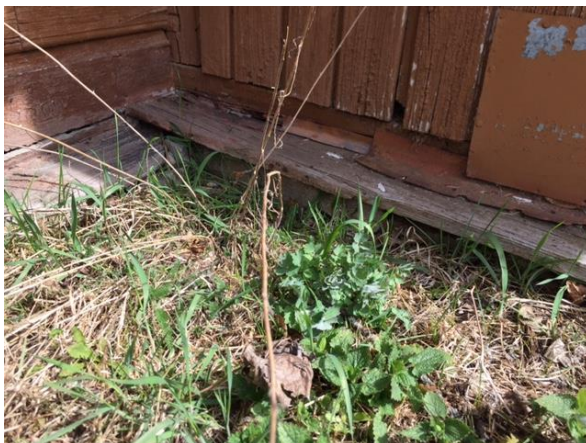
Hoone vundament on rajatud maa- ja paekividest, mis on omavahel seotud tsementmördiga. Lisaks on sinna sattunud ka telliskive. Vundament on väga madal – hoone kambrite osas 0-400mm kõrge (ill 14 ja ill 15);

14. Kambrite osa vundament lõuna küljel

Soovituslik oleks hoone vundament väljastpoolt mõistlikus sügavuses lahti kaevata, vajadusel täiendavalt katta tsementmördiga ja kaitsta hüdroisolatsiooniga. See ei võta ära küll konstruktsioonide sisest kapillaarniiskuse tõusu, aga aitab vähemalt kaasa sellele, et konstruktsioonid kauem vastu peaksid. Kuna maapinna kõrgus hoone ümber varieerub, siis tuleks üle vaadata ka maapinna planeerimine, tuleks tagada katuselt maapinnale jooksva sadevee ärajuhtimine hoonest eemale. Kindlasti ei tohiks jääda olukorda, et hoone puitkonstruktsioonid on vahetus kontaktis maapinnaga, nagu seda on näiteks rehetoa osas.

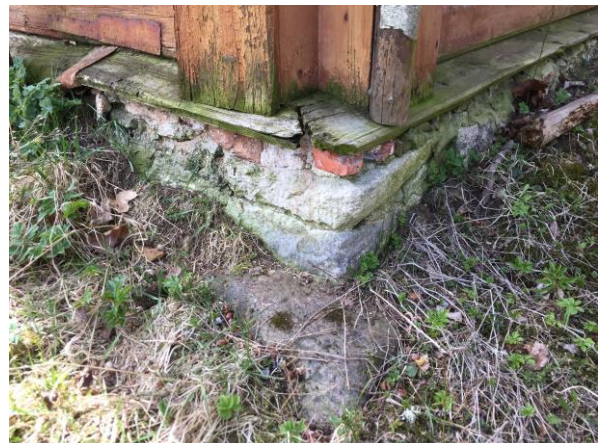
15. Kambrite osa vundament kirde nurgas

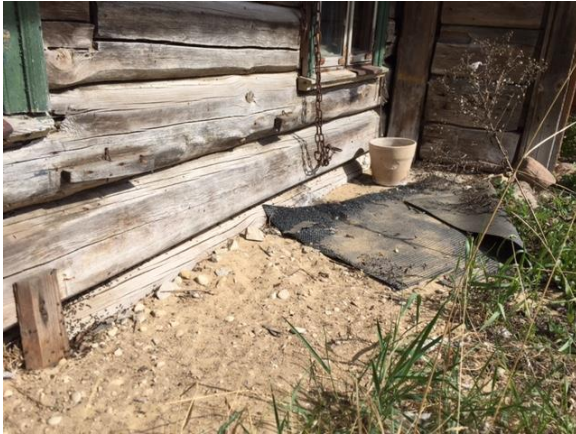
Rehetoa osas on maapind nii kõrge või vundament nii madal, et vundament pole visuaalselt tuvastatav (ill 16); Suure rehealuse osas on tegemist kõrgete pae- ja maakivi müüridega ja konkreetne vundamendi ja seina üleminek ei ole täpselt välja loetav (ill 17);

16. Rehetoa vundament asub madalamal kui maapind

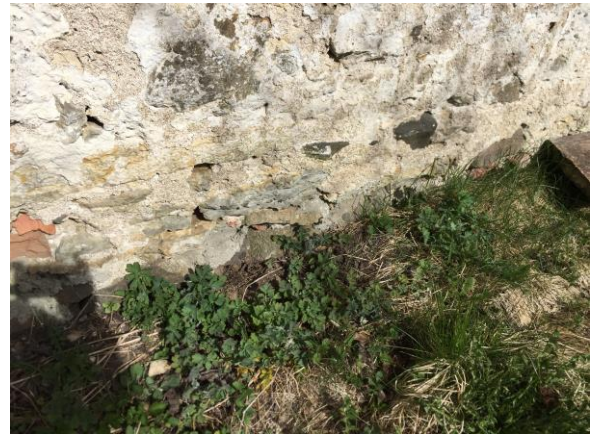
17. Suure rehealuse vundamendi ja seina üleminek

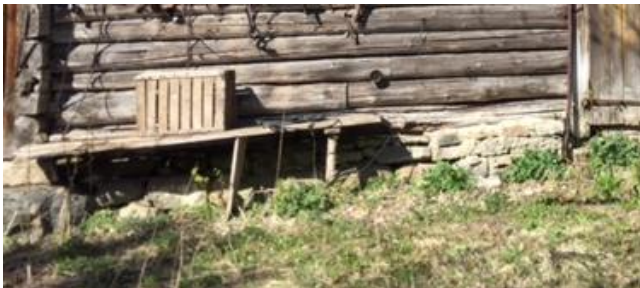
Väikese rehealuse osas on vundament selgemini hoomatav ja vundamendi kõrgus on ca 500mm (ill 18); Lauda osas on lõunapoolsel küljel vundament ca 500mm kõrgune, aga ida ja põhjasuunal läheb vundament üle sokliks, mille kõrgus on ca 1-1,2m (ill 19).

18. Väikese rehealuse vundament

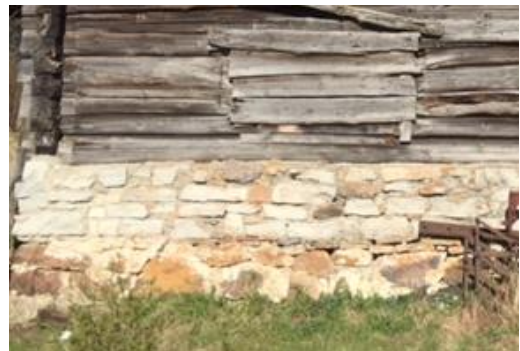
19. Lauda vundament/sokkel

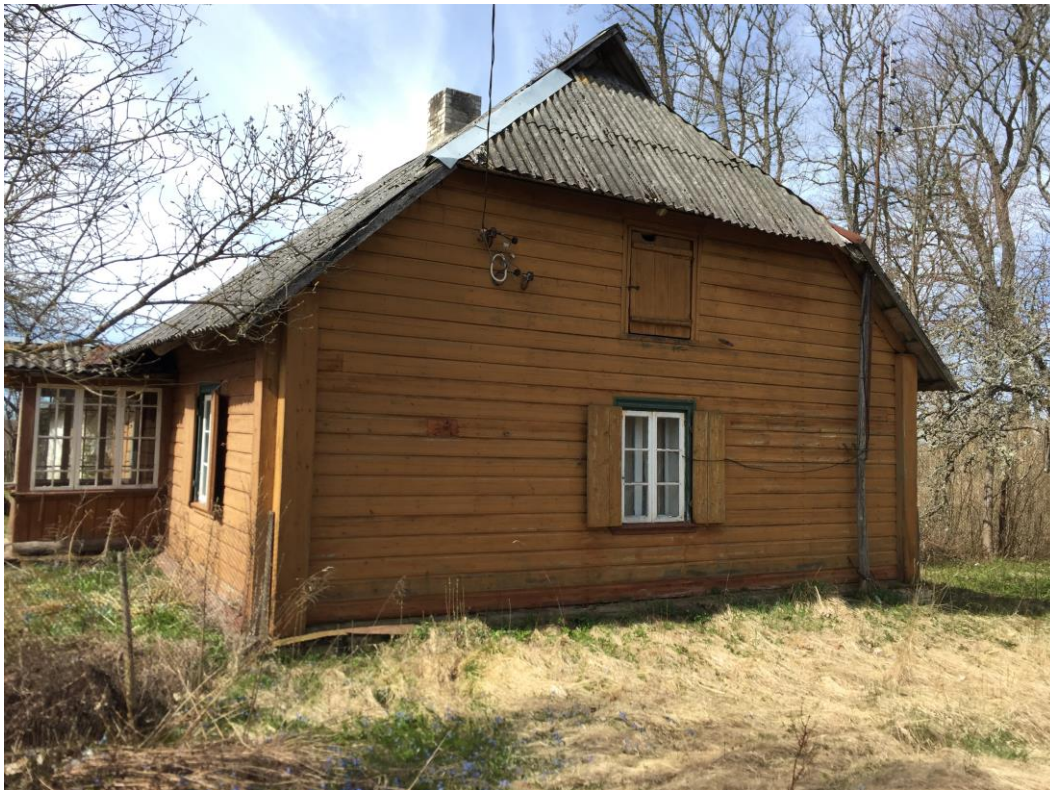
21. Vaade fassaadile idast

Samuti on fassaadi laudises veel üksikuid laudu, mis vajaksid vahetamist (näiteks eeskoja põhjapoolse akna kohal asuv kahjustatud laud). Hoone ida fassaadil (ill 21) nähtav antennimast on maapinna lähedalt läbi mädanenud ja peagi murdumas. Antennimasti murdudes võib see lõhkuda ka katuse, läbi mille antennimast on paigaldatud. Kriitiliselt tuleks üle vaadata terve kambreid ümbritseva fassaadilaudise alumine osa, eelkõige veenina laud, mis on fassaadi erinevatel külgedel pehkinud ja parandatud erinevaid meetodeid kasutades (ill 22, ill 23, ill 24, ill 25).

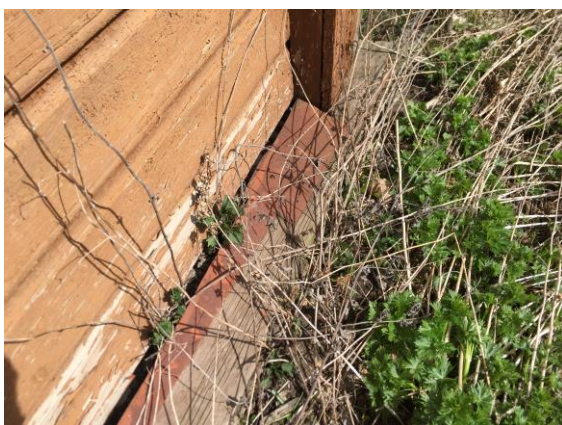
22. Plekiga paigatud veeninalaud hoone lõuna küljel

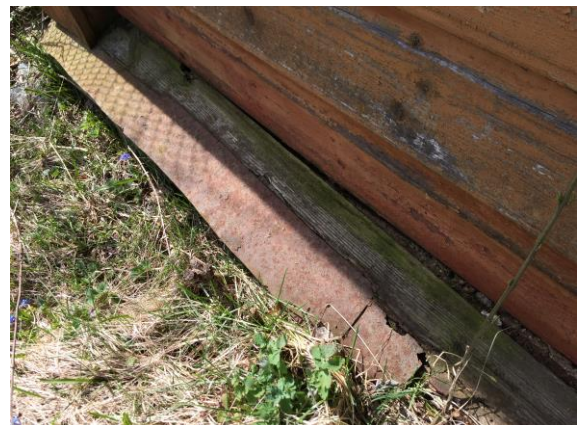
23. Plekiga paigatud veeninalaud hoone ida küljel

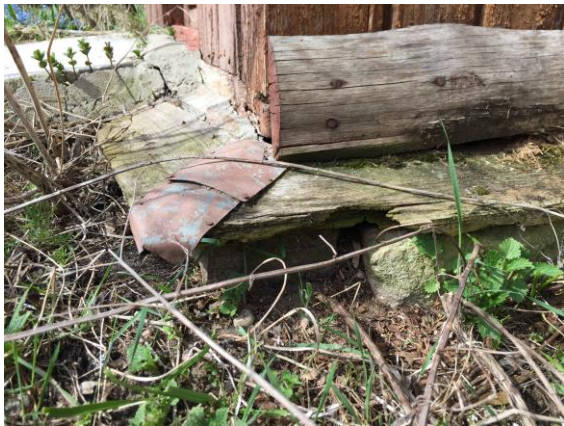
24. Plekiga paigutatud veeninalaud eeskoja fassaadil

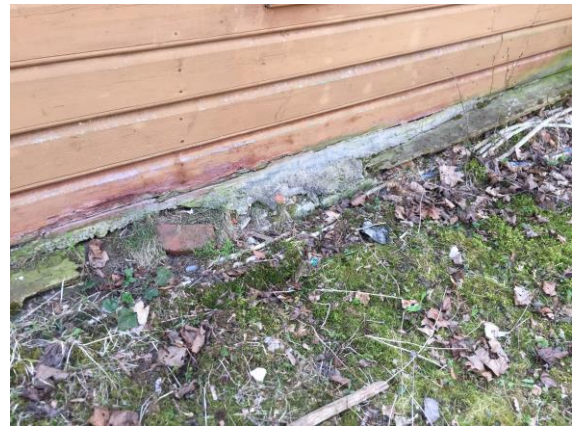
25. Tsementmördiga parandatud veeninalaud põhja küljel

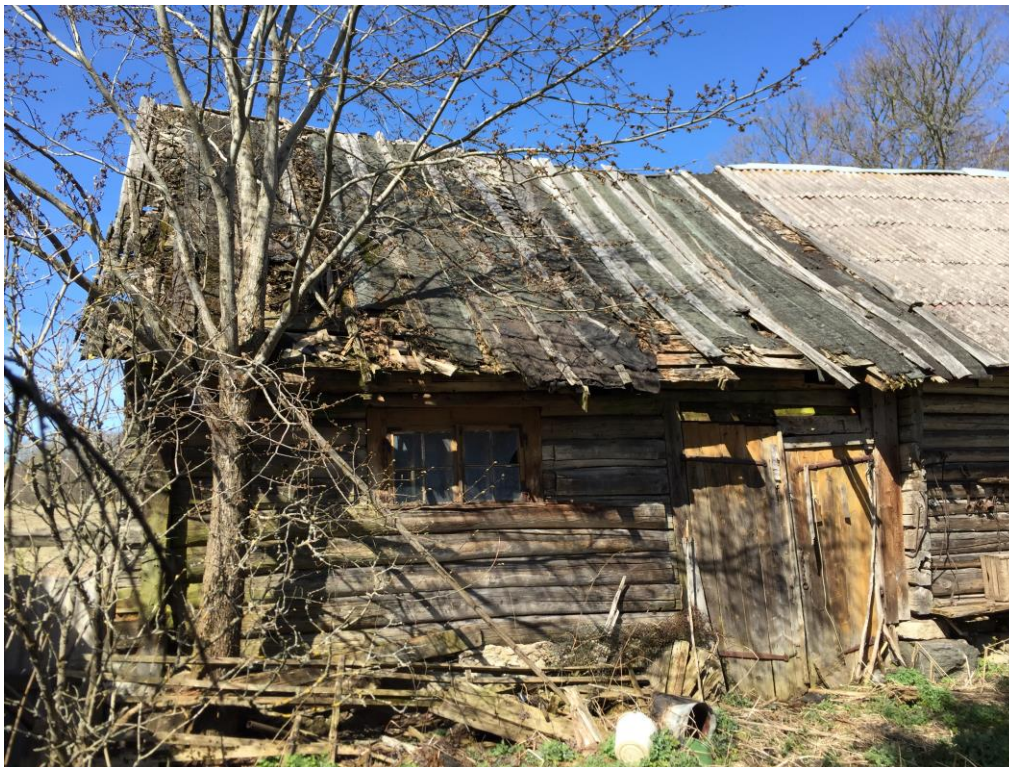
Lauda välissein on ehitatud suurema läbimõõduga tahumata ümarpalgist, nurgaühendused tehtud rist- ehk järskühendusega. Fassaadile on kindlasti negatiivselt mõjunud katuse kehv seisukord, mille tõttu on fassaad osaliselt välja vajunud – seda näitab ilmekalt ka ukse kohal aamtala tühi pesa – kuna sein on välja vajunud, siis on aamtala, mis peaks välisseinu omavahel ühendama ja jäigastamata, pesast välja vajunud. Kui sein vertikaalsus saab taastatud, siis tuleks palksein töödelda tõrvaga, et see ilmastiku käes paremini säiliks. Samuti oleks soovituslik likvideerida osaliselt katuse sisse kasvav puu, mis mõjub hävitavalt ka

29.Lauda fassaad lõuna küljel

Lisaks tuleks eemaldada läbi katuse või katuse vahetus läheduses kasvavad puuoksad lauda kõrval (ill 29) ja kärpida ka teiste suurte puude oksti hoone vahetus läheduses. Korrastada tuleks viilupealne katteplekk ja kontrollida selle kinnitamine, kuna see on osaliselt lahti tulnud (ill 30 ja ill 36). Samuti tuleks tähelepanu pöörata erinevatele servasõlmedele ja lisaks viilu katteplekile veel ka muudele plekiliite kohtadele, et minimaliseerida läbijooksude võimalus. Plekkide ja liidete korrastamisel tuleks asendada ka pehkinud puit (ill 38, ill 39 ja ill 40).

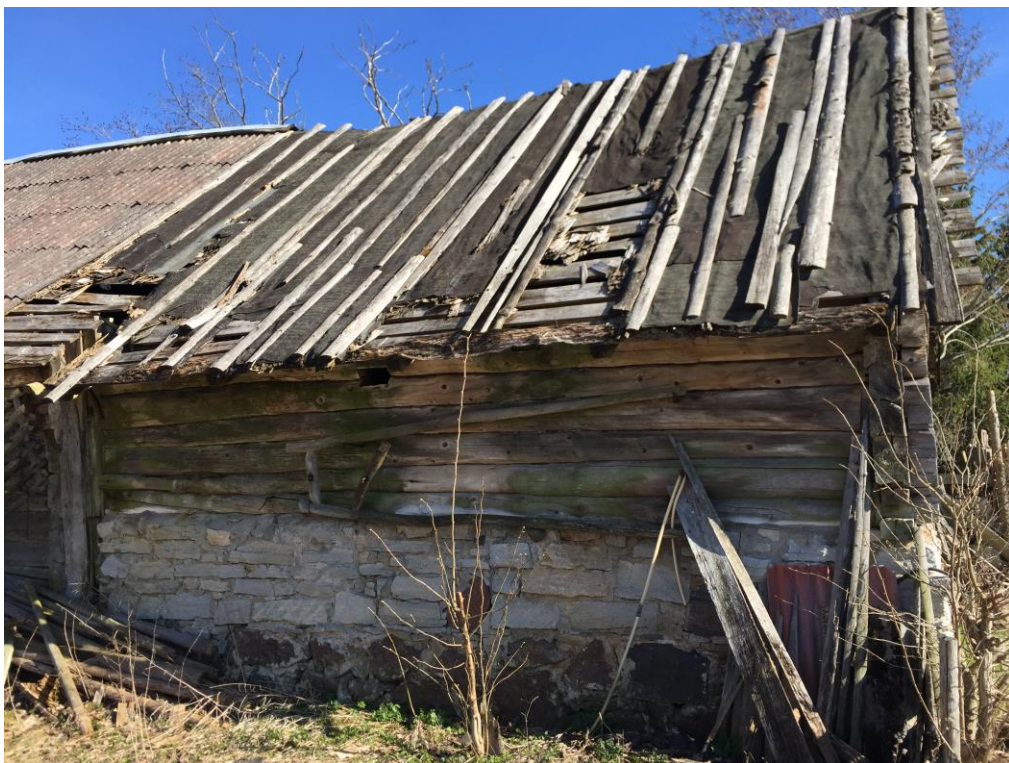
30.Lauda fassaad põhja küljel

Põhja küljel moodustab fassaadiosa kõrge maa- ja paekivist sokkel, mis on laotud kihiti konkreetse joonena ning paekivist ülevale poole jääb tahumata ümarpalk sein. Ka põhja küljel on näha aamtaala pesa, kust aamtala on välja vajunud ja see on kaasa toonud seina välja vajumise.

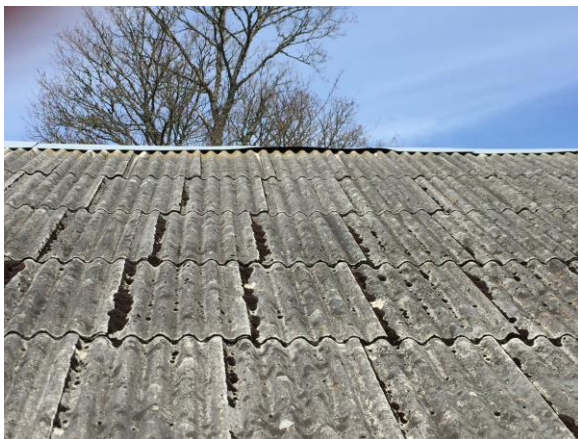
Väliselt on katusekattena kasutatud eterniit rahuldavas seisukorras, kohati sammaldunud ja vajaks hooldamist ja puhastamist, eriti põhja küljel ja suurte puude vahetus läheduses (ill 36 ja ill 37).

36.Vaade katusekattele lõuna küljelt

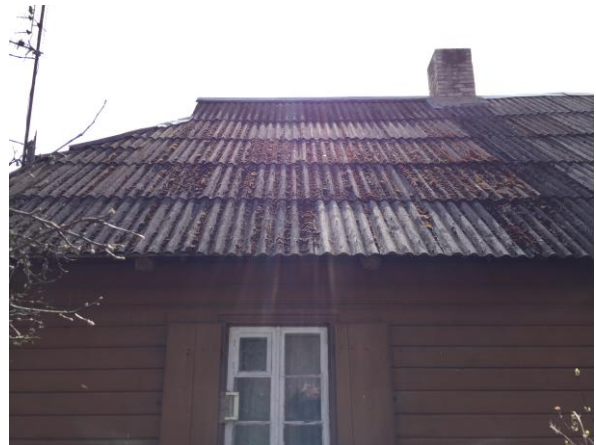
37.Vaade katusekattele põhja küljelt

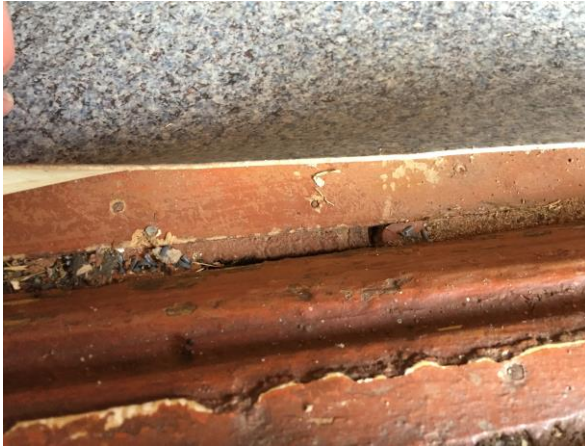
45. Köögi hilisemate põrandakatete alla jäänud laudpõrand

Ettepanek oleks põrandalt eemaldada PVC-tüüpi põrandakate ning samuti selle all olevad vineeri ja pleki kihid. Kuna originaalne köögi põrand on ehitatud laudpõrandana, mis on ka tuvastatav (ill 45), siis tuleks veenduda põrandalaudade seisukorras, need puhastada vanast värvist ja uuesti viimistleda. Pliidi ees on PVC-tüüpi katte all säilinud suur paekivist plaat, mis tuleks samuti eksponeerida, et ruumile autentsust lisada (ill 46). Vineerid oleks soovituslik seintelt eemaldada, et näha palkseinte olukorda vineeride taga ning vajadusel võtta kasutusele täiendavaid abinõusid palkide säilimiseks.

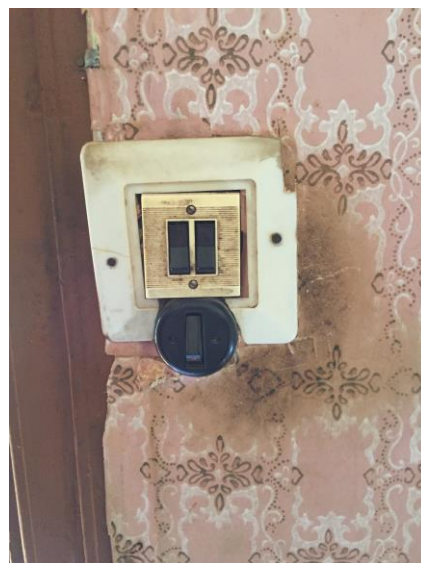
Nii nagu aastate jooksul on uuendatud siseviimistlust, on uuendatud ka elektrisüsteeme, samas pole vanasid kaableid demonteeritud ja need on osaliselt kasutusel veel ka tänaseni (ill 47 ja ill 48). Soovituslik oleks terve hoone elektrisüsteem ohutuse tagamiseks üle kontrollida ja viia vastavusse tänapäevaste nõutega, et tagada hoones viibivate inimeste ohutus.

48. Uus ja vana lüliti köögi seinal

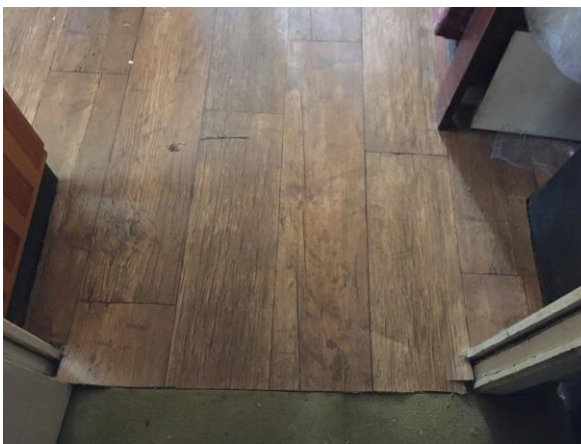
53. Suure kambri praegune PVC põrandakate

PVC-tüüpi katte (ill 53) all on säilinud väga ilus lai põrandalaudis (ill 54), seetõttu oleks ettepanek PVC kate eemaldada ja eksponeerida autentne põrandalaudis.

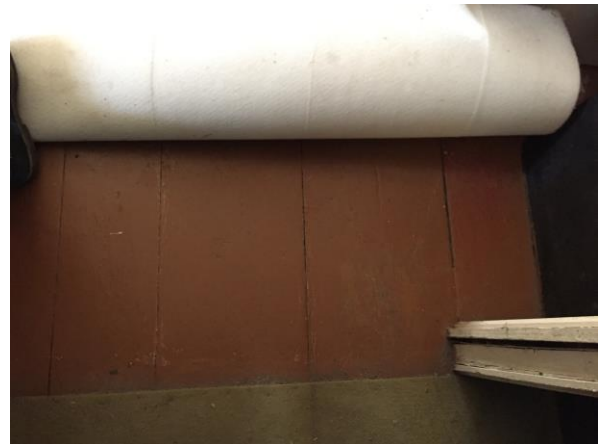
54. Suure kambri autentne lai põrandalaudis

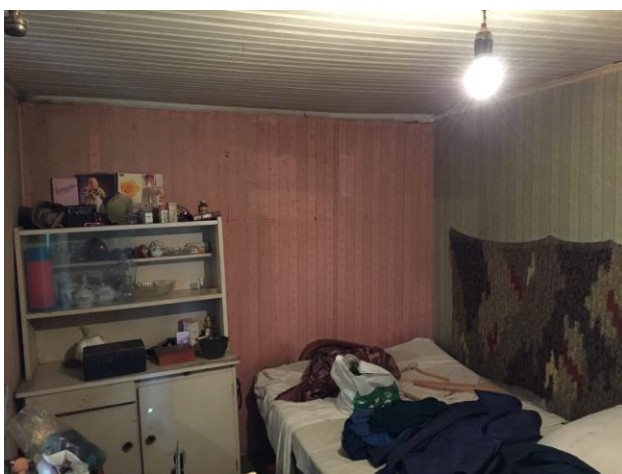
56. Perenaise kamber

Võrreldes teiste kambritega on põrand kaetud vaibaga, mis on naelutatud laudpõranda külge. Põrand on hoone kirde nurgas (ill 56 kujutatud kapi taha jäävas välisnurgas) vajunud. Seina ja laevuugid on teibitud, aknad on teibitud, tapeet on seina küljest lahti tulnud - mis kõik viitab sellele, et kambri on liialt niiske ja puudub piisav õhu liikumine.

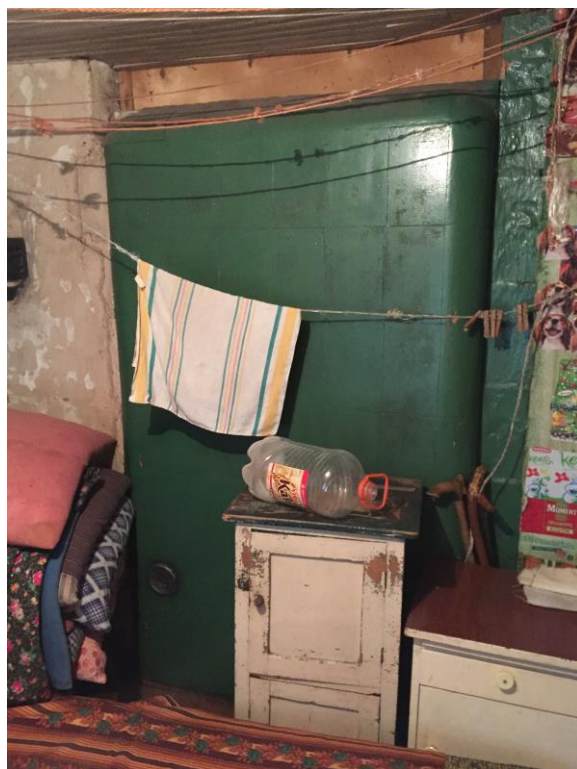
58.Pliidi tagune soe müür

Korsten on paigutatud köögi nurka vahetult pliidi kõrvale (ill 43). Kambrite poolt asub ahi korstna vahetus läheduses. Küttekolded tunduvad visuaalse vaatluse põhjal olema töökorras ja täidavad oma eesmärgi. Tähelepanu tuleks pöörata ahju ja sooja müüri kokkupuutele puitkonstruktsioonidega, kus vineertahvlid on kohati vahetus kontaktis soojade pindadega

(ahjude kohal olev seinaosa) ja mis suure kütmise korral võib tekitada tulekahjuohu. Samuti ei tohiks ahjude peal ladustada igasuguseid igapäevaseid tarbeasju. Lisaks tuleks kontrollida, kas perenaise kambrit eraldava kergseina ja ahju vahele jäetud ca 10cm vahe on piisav, et tagada majas tuleohutus või tuleks vaheseina ahju lähedal paiknevaid puitosasid tulekindlate immutusvahenditega töödelda.

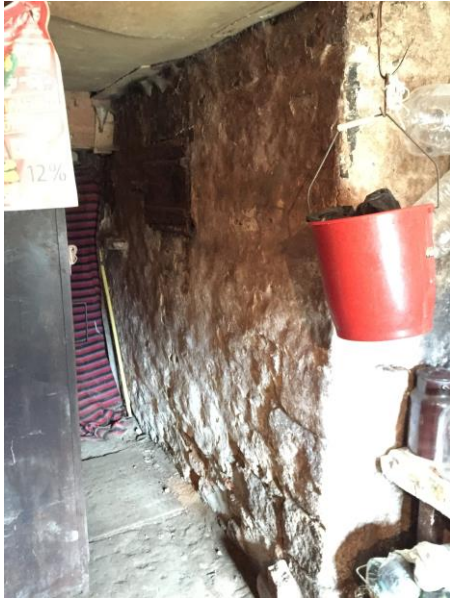
Rehetoa suurimaks väärtuseks on hästi säilinud reheahi, mis tundub ka olema täiesti töökorras (ill 60 ja ill 61). Toidu valmistamiseks mõeldud osa on ahjul kinni laotud, aga seda ei ole keeruline soovi korral taastada.

60. Vaade reheahjule väljast

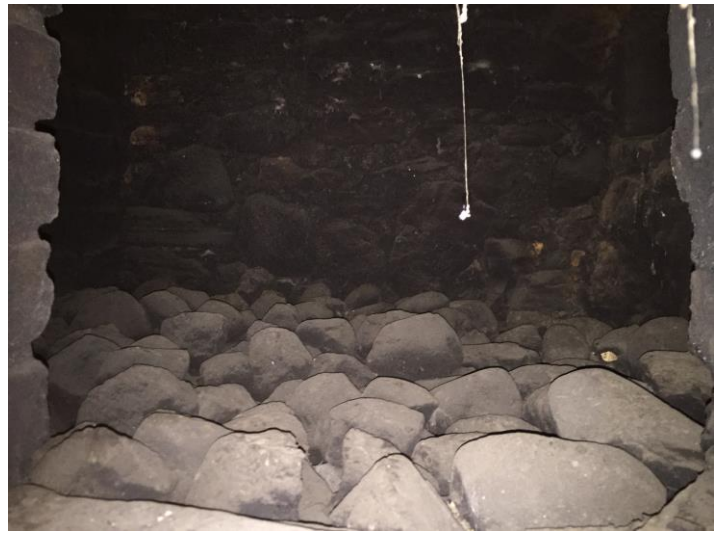
61. Reheahi seest

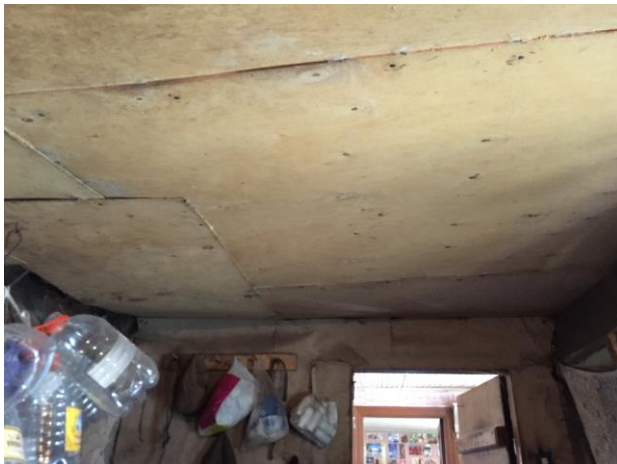
Rehetoa seinad on kaetud heleda tapeedilaadse materjaliga tõenäoliselt puhtama lõppviimistluse saamise eesmärgil. Laed on toodud alla vineerist ja saepuruplaadist plaatidega. Lae kõrgus on ca 1,8m (ill 64).

64. Alla toodud rehetoa lagi

Rehetoa osas oleks järgmised ettepanekud: Abiruum ja sahver praegusel kujul likvideerida, palkseinad puhastada tapeedilaadsest materjalist, alla toodud laed likvideerida, kuna need ei ole korrektselt toetatud ja on niiskuse tõttu olulisel määral läbi vajunud. Alla toodud lae kohal tundub rehetoa ümarpalkidest seiniosa olema hästi säilinud (ill 67) ja rehetuba võiks võimalusel kasutada tema algses kõrguses. Samas tuleks kontrollida rehetoa algupärase lae palkide seisukorda, kuna alla toodud laeplaatide vahelt uurides, hakkab silma seenelaadne niidistik (ill 68), mis võib endast kujutada ka lihtsalt paljusid tolmuiseid ämblikuvõrke, aga kehvemal juhul võib tegemist olla seenkahjustusega, mida tuleks kindlasti täiendavalt uurida

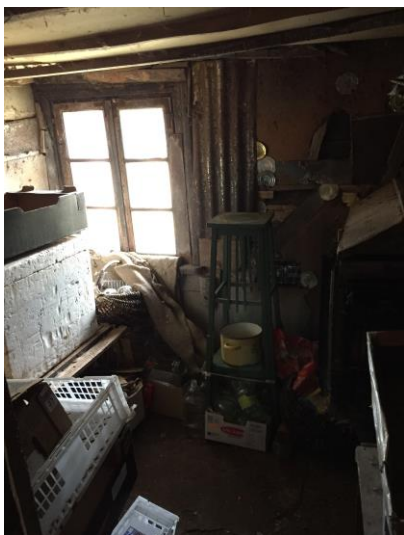
65.Abiruum

Abiruum (ill 65) ja sahver (ill 66) on ehitatud saepuruplaadist ja muust kättesaadavast materjalist – kasutatud on erineva kujuga puitdetaile, plekist purgi kaasi, nii sile- kui lainespleki tahvleid ning kõike muud, mida parasjagu kasutada oli võimalik.

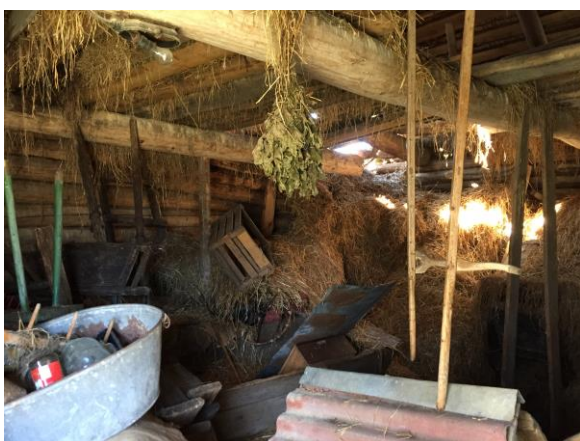
71.Väike rehealune

Väike rehealune (ill 71) on oma funktsioonilt sarnane suure rehealusega, aga vähem massiivsema konstruktsiooniga – palkseinad, muldpõrandad, ühekordsed aamtalad. Tõenäoliselt oli suurt rehealust vaja kasutada rohkem asjade hoiustamisruumina ja seega kandusid rehepeksu ja vilja tuulamise protsessid pigem väikesesse rehealusesse. Samas on väikeses rehealuses vaid üks kahepoolega uks ja seega polnud sinna vilja kindlasti nii lihtne transportida, seega võidi neid rehealuseid kasutada ka paralleelselt. Väikeses rehealuses on näha ka maa-alune maakividest laotud kelder (ill 72), mis on pigem erand kui tavapärane lahendus.

Keldril on olnud puidust lagi, mis on läbi mädanenud ja sisse kukkunud. Keldri põhjas on ka seisev vesi, mis võib olla sattunud sinna pinnasest, kuna vaadeldaval perioodil sademeid ei esinenud, aga võib pärineda ka varasematest sademetest, mis pole veel pinnasesse jõudnud imenduda. Väikese rehealuse üks aamtala on purunenud, välised palkseinad on välja vajunud,

lauda ja väikese rehealuse vaheline palksein on rehealuse suunas sisse vajunud ja on suures ulatuses niiskuskahjustustega. Kehvas olukorras lauda katus avaldab mõju ka kõrval olevale väikesele rehealusele ja selle säilimisele. Keldri puitlae sissekukkumine võib samuti olla põhjustatud liigsest vihmaveest, mis ebatihenda katuse tõttu väiksesse rehealusesse on pääsenud.

Väikese rehealuse säilimiseks tuleks: parandada puruks läinud aamtala või see asendada; seejärel tõmmata uuesti kokku ja rihtida välja vajunud väliseinad; katus tuleb saada veetihendaks; lauda ja väikese rehealuse vahelised niiskuskahjustustega palgid tuleb välja vahetada; kelder tuleks veest tühjaks pumbata ja monitoorida, kas seda on võimalik keldri eesmärgil ka edaspidi kasutada; keldri sisse kukkunud puitlagi tuleks taastada.

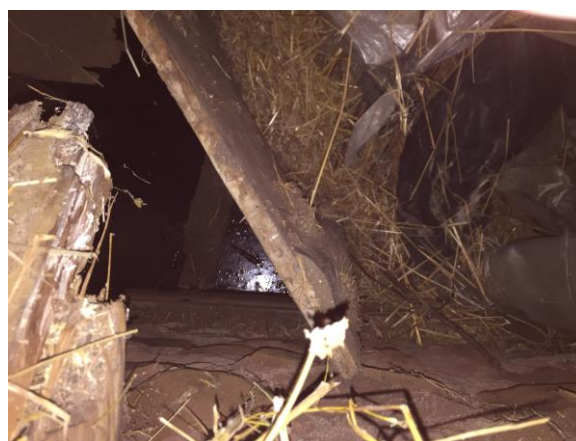
72.Maakividest laotud kelder väikeses rehealuses

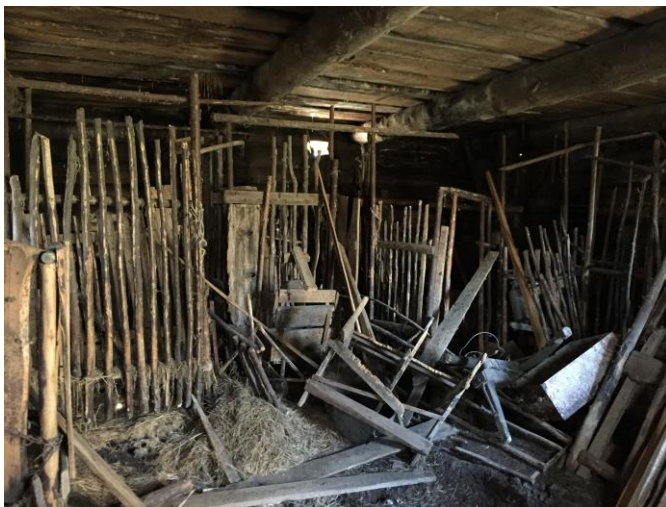
73.Laut

Vaadeldav rehielamu lauda osa on tehniliselt väga kehvas seisukorras, kuna katus on suurte kahjustustega ning seetõttu saavad pidevaid veekahjustusi ka katusest allapoole jäävad kandekonstruktsioonid – aamtalad on pesadest välja vajunud; välisseinad on välja vajunud; aamtalad ja nende peal olev laudis on rohkete niiskuskahjustustega (ill 74) ja seisab üleval vaid ajutiste tugevate toel. Samuti on vihmavesi kahjustanud olulisel määral lauda ja väikese rehealuse vaheseina (ill 75). Laudu põrandaks on muldpõrand.

Kui vaadelda tervet hoonet tervikuna, siis tuleks kas lauda osa uuesti üles ehitada või maha lammutada, kuna kahjustused on väga ulatuslikud ja kui nendega kiirelt midagi ette ei võeta, siis mõjutab see ka ülejäänud hoone säilimist. Kui lauda või väikese rehealuse seinad lõplikult kokku vajuvad või katus tugeva tuulega peaks sisse kukkuma või osaliselt ära lendama, siis võib see tuua kaasa suuri kahjustusi ka hetkel hästi säilinud suurele rehealusele, rehetoa osale ja kambrite osale. Lauda osas on säilitatav väärtus minimaalne ja soovitus oleks ülejäänud hoone säilimise eesmärgil hoone küljes olevast lauda osast loobuda ja see lammutada või vähemalt see ülejäänud hoone konstruktsioonist eraldada. Lauda osast on võimalik kindlasti päästa mõningaid palke, sarikaid, penne jms, mida saaks ülejäänud hoone parandus- või asendustööde korral algupäraselt säilinud materjalina kasutada.

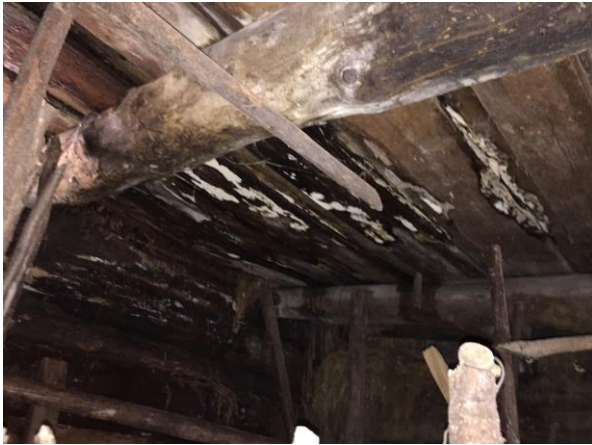
74.Lauda niiskuskahjustustega laekonstruktsioon

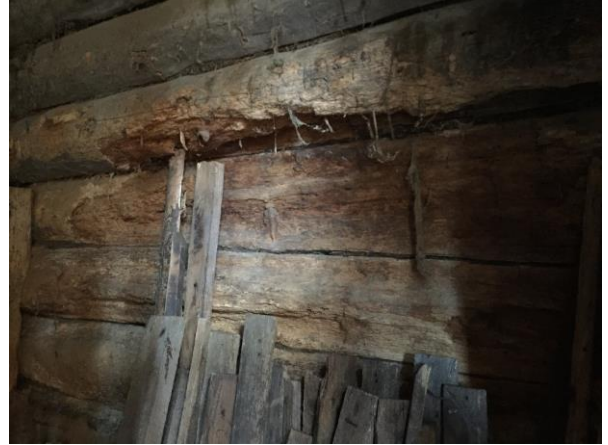
75.Lauda ja väikese rehealuse vaheline kahjustatud sein

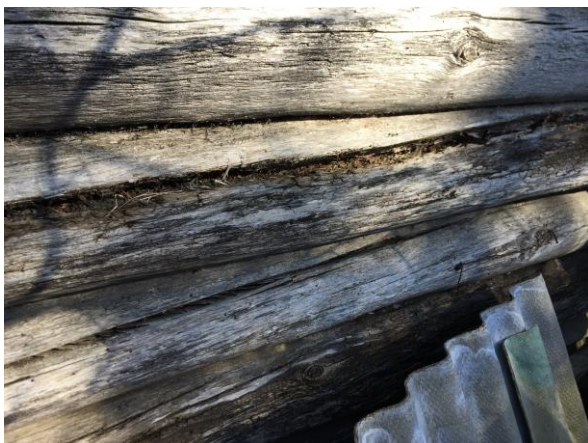
Vundament koosneb üksikutest maakividest, mis on laotud üksteise kõrvale ja millele on toetatud aidahoone palkkonstruktsioon. Seinad on aidahoone tahumata ümarpalgist, mis on omavahel ühendatud järsknurk ühendusega, aga kohati satub sekka ka tahutud palki. Kuna hoone on maapinnast kõrgemal, siis alumine palkkonstruktsioon on hästi säilinud, aga mõned suurte puude läheduses olevad seinapalgid vajaksid siiski plommimist või koguni vahetamist (ill 89). Samuti on palkkonstruktsioonil ka kahjuritest tingitud kahjustusi (ill 90), aga visuaalse vaatluse põhjal ei nõrgesta need hoone terviklikku püsivust.

89. Aidahoone kahjustatud välised seinapalgid

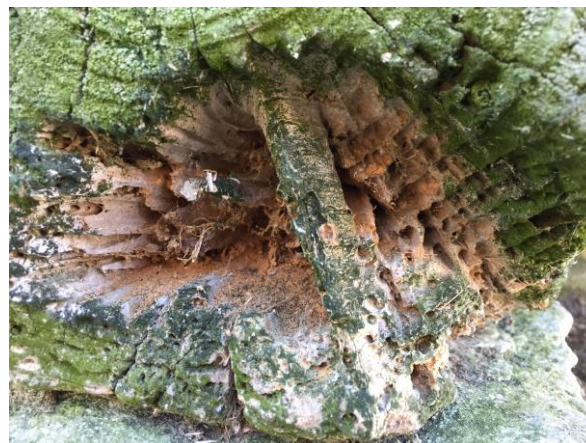
90. Niiskuse ja kahjurite poolt tekitatud kahjustused

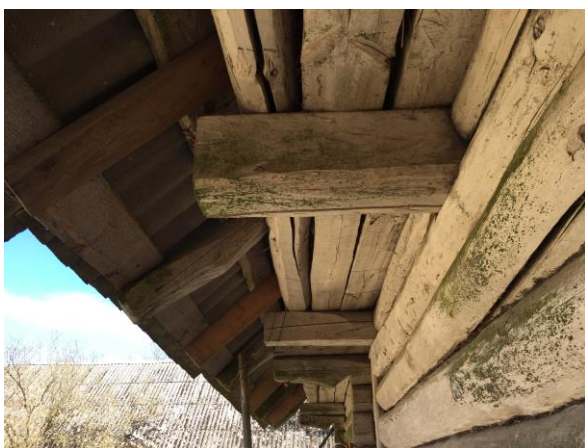
Murdunud oks tuleks katusele kiirelt eemaldada ja katus parandada. Katus on saanud kannatada tõenäoliselt ka juba varasemalt, millele viitavad üle ühe asendatud sarikad hoone põhjaküljel, kus ümarpalk sarikas vaheldub puitprussiga (ill 92) ja ka eterniitkatte alla jääv konstruktsioon (ill 93). Kuna poolel hoonel on eterniidi alla jäetud laastud, siis eeldatavasti oli see algselt nii terve hoone ulatuses, aga hilisemate parandustööde käigus on laastukatus poole katuse ulatuses hävinenud. Katusekandjad on sarnaselt teisele aidahoonele ümarpalk sarikad, mis on osaliselt asendatud ka puitprussidega. Sarikad on ühendatud omavahel pennidega. Nimetatud konstruktsioon on ühendatud puidust punnliidetega.

92. Ümarpalk ja nelikantprussidest sarikad

Kuna läbi katuse on palju vihmavett aidahoonesse sisse sadanud ja kahjustanud seeläbi vahelae laudist (ill 94) ja ka aamtalasid (ill 95), siis on on aidahoone tegelikult väga halvas seisukorras, kuna seisab püsti vaid tänu ajutistele tugedele. Kui toed eemaldada, kukuksid pehkinud aamtalad ja vahelagi tõenäoliselt õige pea sisse. Sellest tulenevalt on selle hoone peamine prioriteet katuse parandamine ja kahjustustega konstruktsiooni väljavahetamine, et tagada hoone säilimine.

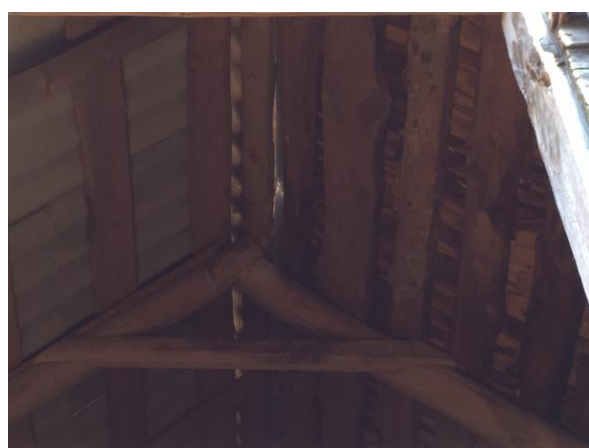
93. Vaade aida katusekonstruktsioonile

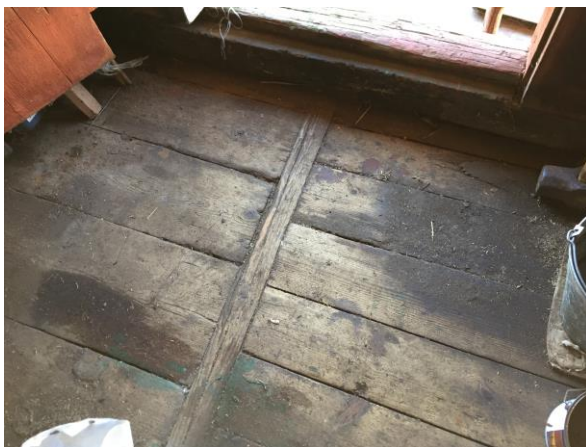
Põrandad on mõlemas aida osas lauast ja on ukse ees küll rohkem kulunud, aga üldiselt siiski rahuldavas seisukorras (ill 96 ja ill 97)

96.Vasakpoolse osa laudpõrand

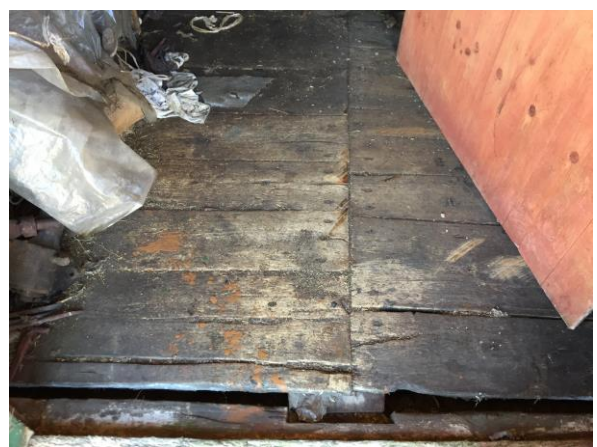
97.Parempoolse osa laudpõrand

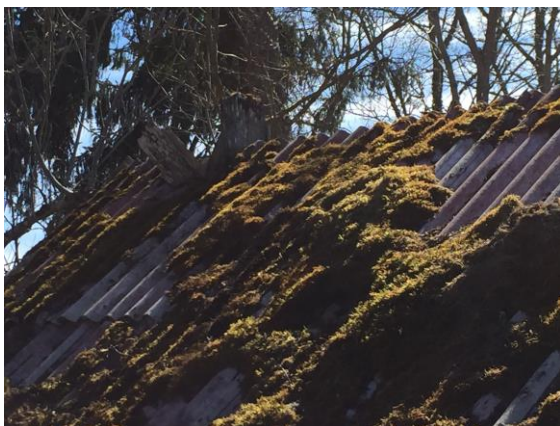
100. Väliköögi sammaldunud katus

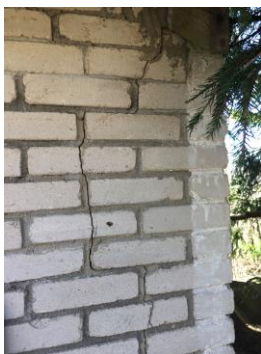
Saun on ehitatud paekivi vundamendile. Välisseinad on laotud puhta vuugiga silikaattellistest. Naabritega vesteldes selgus, et varasemalt on tormiga kukkunud ka üks suur puu sauna katusele, mis on tõenäoliselt põhjustanud ka mitmeid pragusid fassaadil (ill 103 ja ill 104).

103.Pragunenud sauna fassaad

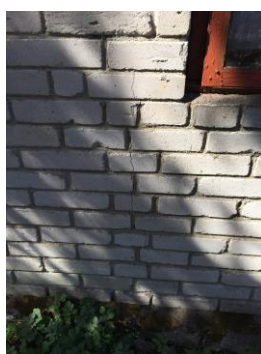
104.Pragunenud sauna fassaad

Tekkinud praod tuleks täita, et niiskus ja miinuskraaadid fassaadile rohkem kahjustusi ei tekitaks.

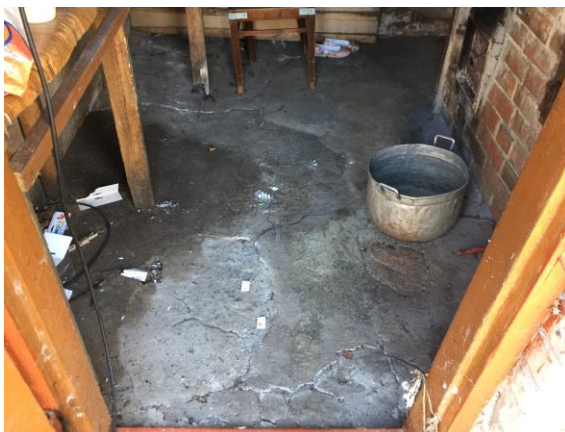
Sauna katus on ehitatud ristküliku kujulistest sarikatest, millel jookseb laudadest roovitus. Katusekatteks on eterniitplaadid. Servalauad ja roovituse otsad on osaliselt niiskuskahjustustega ja vajaksid asendamist. Saunas on kaks ruumi: eesruum pesemiseks ja leiliruum. Eesruumi põrand on betoneeritud (ill 105). Betoonpõrand on küll pragunenud, aga täidab oma eesmärgi. Leiliruumi põrandat katab puitlaudis (ill 106), mis toetub otse pinnasele. Lauad on mädanenud ja tuleks välja vahetada.

105. Pesuruumi põrand

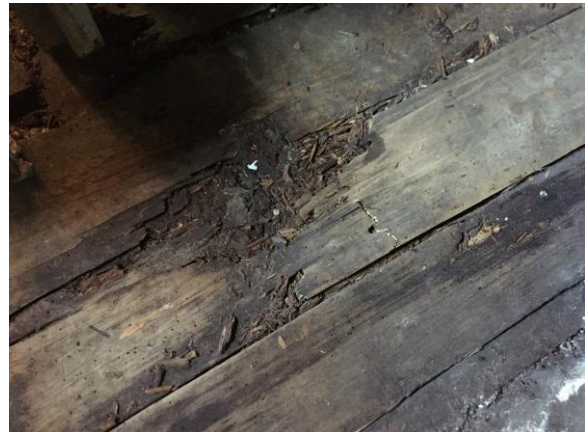
106. Leiliruumi põrand

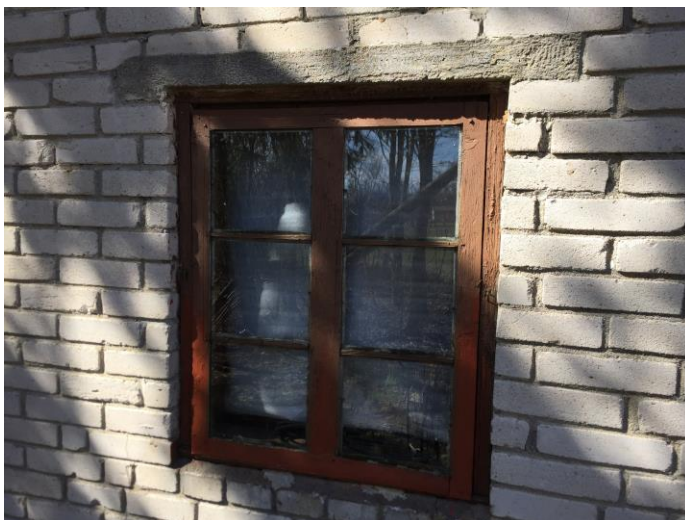
Sauna pesuruumil on kuue ruuduga ühekordne aken (ill 107) ja leiliruumil on nelja ruuduga topeltaknad (ill 108).

107. Pesuruumi aken

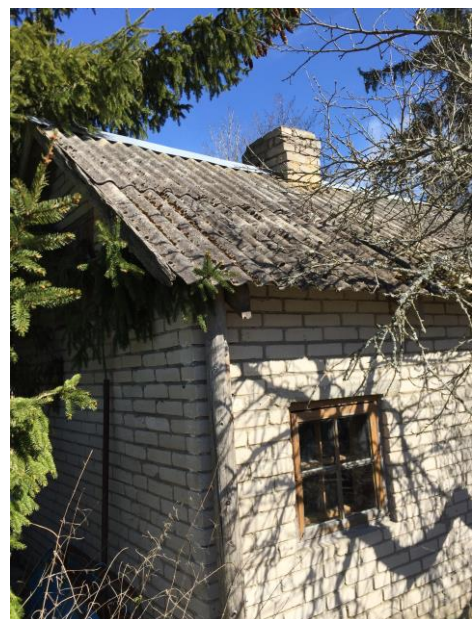
108. Leiliruumi aken

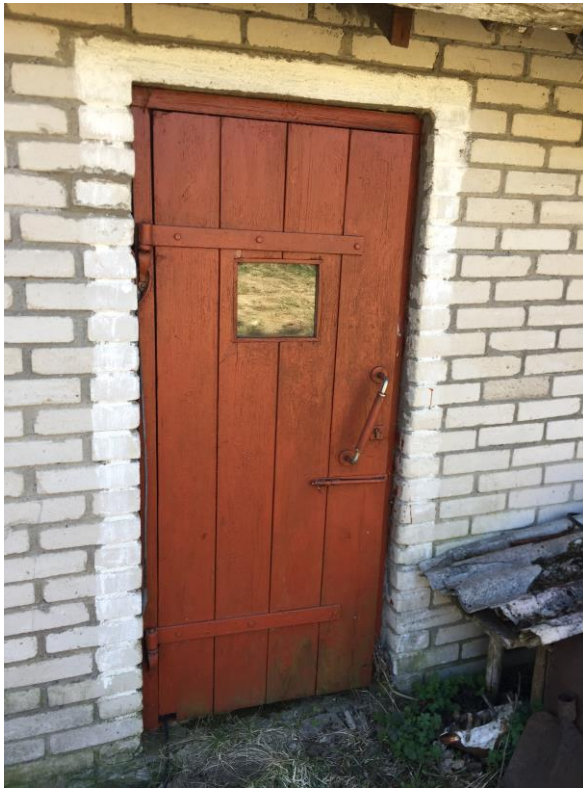
Saunal on kaks ust – välisuks (ill 109) ja leiliruumi uks (ill 110), mis on mõlemad heas seisukorras vertikaallaudadest uksed.

109.Sauna välisuks

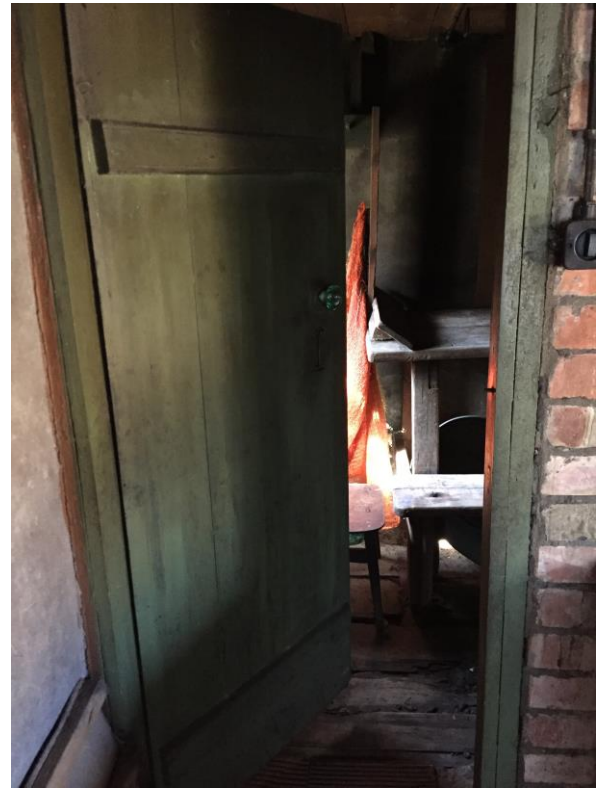
110.Leiliruumi uks

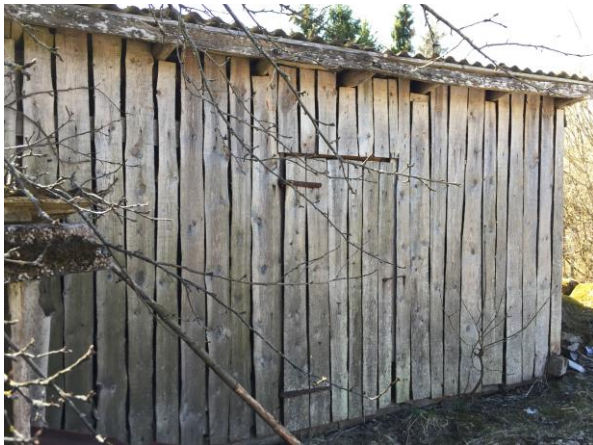
Talukompleksi juurde kuulub veel puukuur, mis asub väliköögi ja peremehe aidahoone vahelisel alal (ill 111). Konkreetne ehitusaasta pole teada. Kuur on ehitatud vertikaalsest vahedega laudisest. Kuuri kandekonstruktsioon on toetatud maakividele. Kandva konstruktsiooni moodustavad ümarpalgid. Katus on ühepoolse kaldega (ill 112).

111.Puukuur

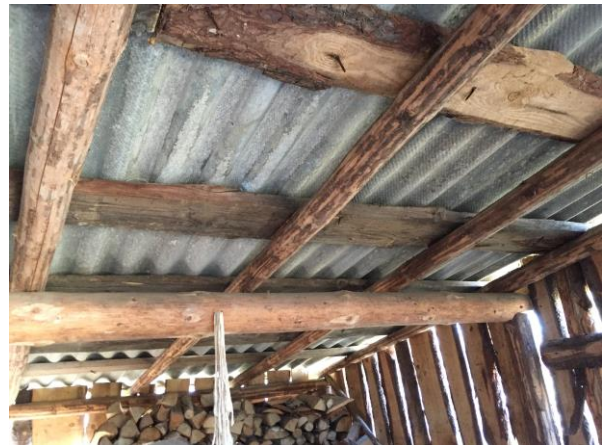
112.Kuuri katusekandjad

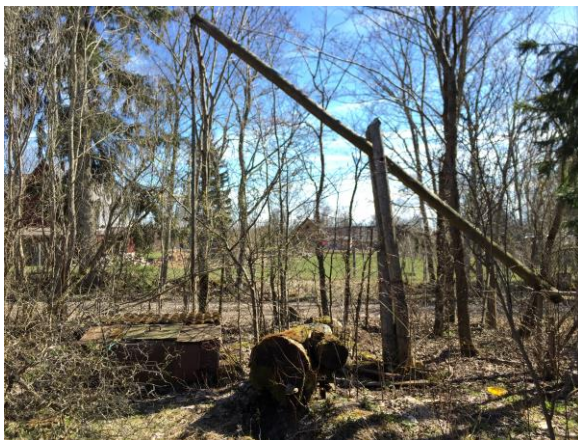
Sauna ja väliköögi vahelisel alal on säilinud väga ehedana vinnkaev ehk kooguga kaev (ill 113), mis on tõenäoliselt samuti pärit juba 20.sajandi algusest. Kaevu siseosa on laotud maakividest (ill 114) ja maapealne osa on ehitatud puitlaudisest ning on pealt luugiga suletav. Kaev on kasutatav oma algupärasel moel ja on hästi säilinud.

113.Vinnkaev vaadatuna rehielamu poolt

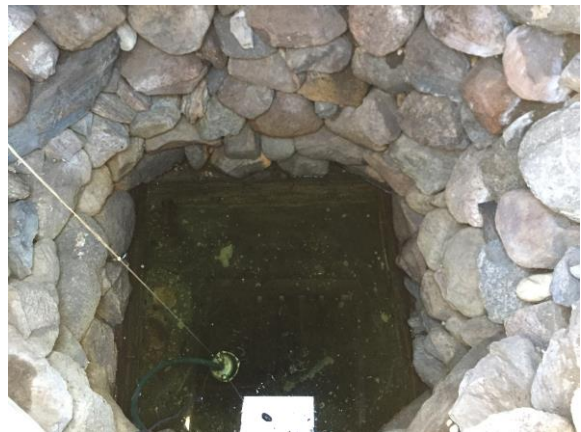
114.Kaevu maakividest siseosa

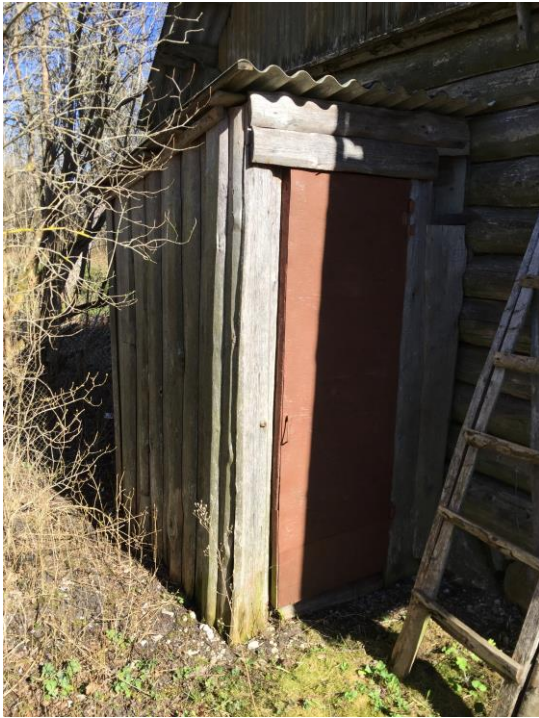
Kuivkäimla asub rehielamu ja aidahoone (asendiplaanil tähistusega nr 2) vahelisel alal aidahoone põhjaküljel. Seinad on ehitatud vertikaalsest laudisest ja katus kaetud eterniidist plaatidega (ill 115 ja ill 116).

115. Vaade kuivkäimlale väljast

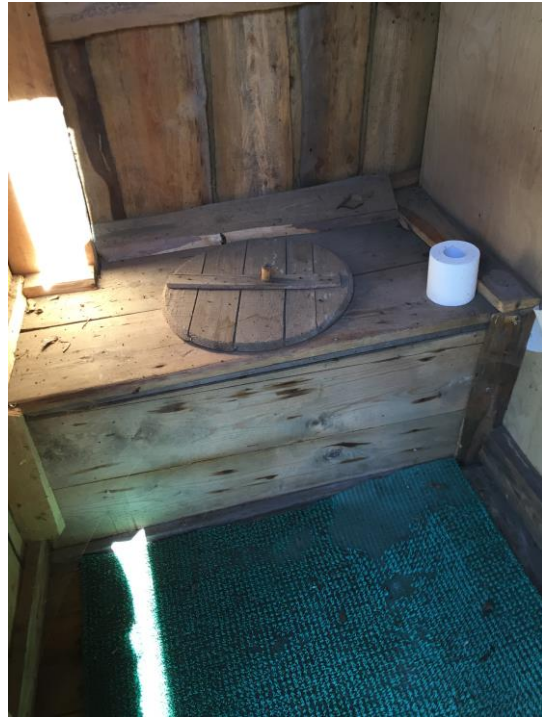
116. Vaade kuivkäimlale seest

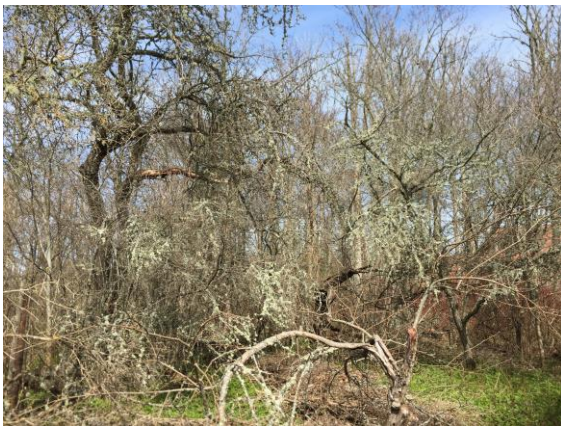
Kuna talukompleksis pole viimased poolteist aastat elatud, siis on aed hooldamata, õunapuud sammaldunud, palju murdunud puid ja oksa, mis vajaksid koristamist. Mõned vaated praegusele olukorrale (ill 117, ill 118, ill 119 ja ill 120)

117. Vaade õunapuuaiale

Aed tuleks korrastada, kõik murdunud puud ja maha kukkunud oksad koristada. Puid, mis asuvad hoonetele väga lähedal, tuleks piirata, et tugeva tuule ja tormiga oleks väiksem oht kahjustada olemasolevaid hooneid. Naabritega vesteldes toodi nimelt välja seda, et hooned on saanud erinevaid kahjustusi just seetõttu, et suured puud on tormiga lõhkunud hoonete katuseid. Soovituslik oleks selle riski maandamiseks hoonetele ohtlikud puud likvideerida või neid vajalikus mahus piirata. Õunapuuaiast, krundi põhjaküljel, leidis ka veel suitsuahi (ill 121), mis on tõenäoliselt hilisem ehitis, aga mis tundub olema täiesti kasutuskõlbulik.

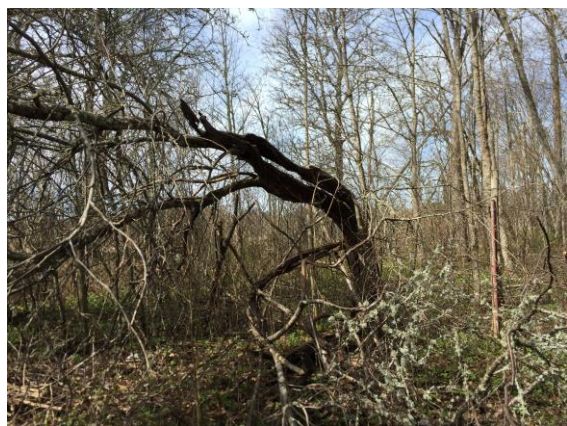
118. Vaade õunapuuaiale

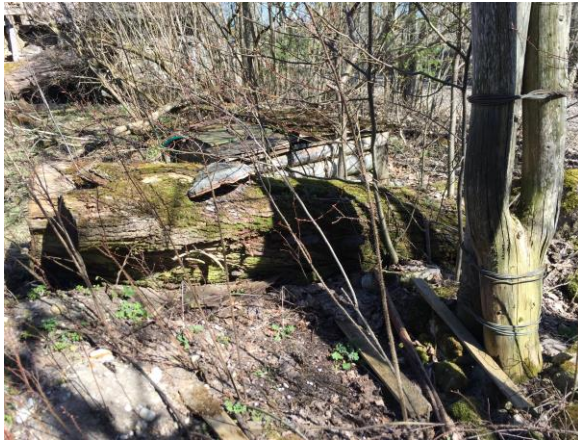
119. Murdunud puu kaevu kõrval

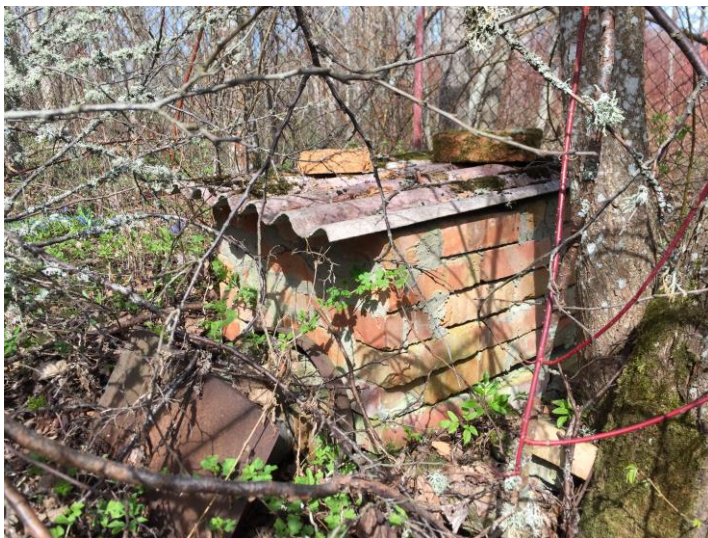
121. Suitsuahi krundi põhjapoolsel küljel
