EESTI KUNSTIAKADEEMIA
Kunstikultuuri teaduskond
Muinsuskaitse ja konserveerimise osakond

EHA TALU SEISUKORRA HINNANG
Kaatsi küla, Kambja vald, Tartu maakond

2016/2017 õppeaasta
Arhitektuuri konserveerimise ja restaureerimise täiendkoolituskursuse lõputöö

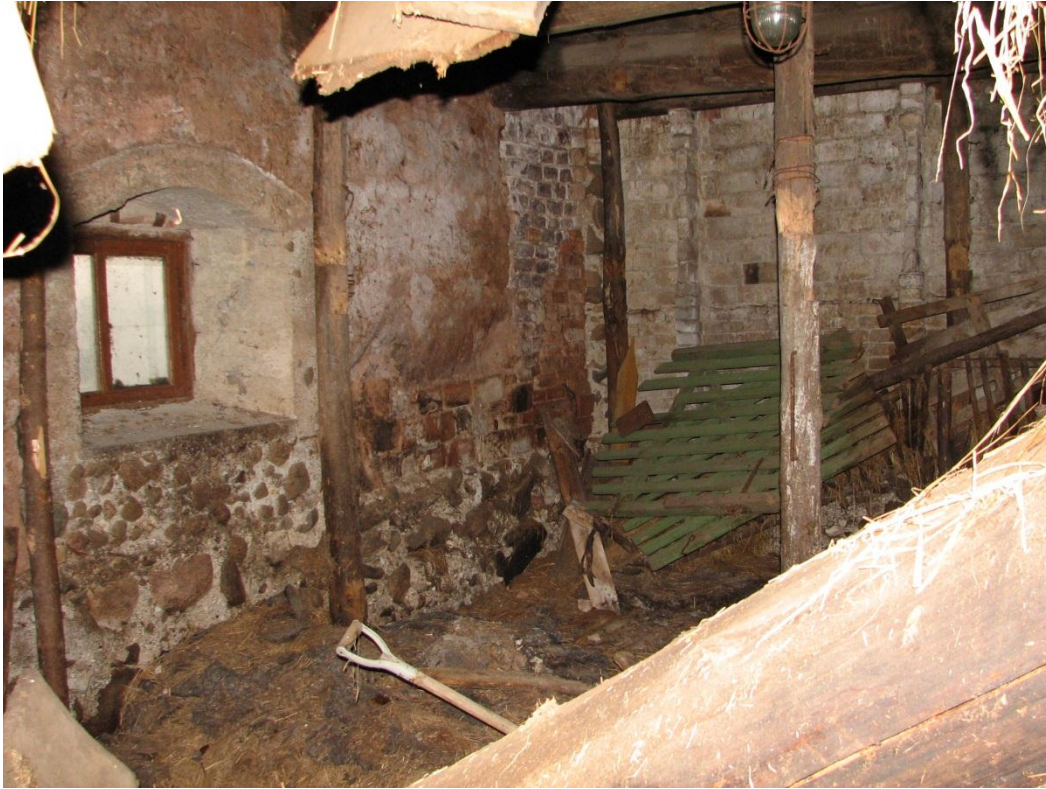
Laut on maakivist ja betoonsegust sokliga saviehitis. Laudal on 3 kaarakent ja kahepoolne uks hoovile ning üks plankuks küüni. Lauda katust katab peale laastukatuse veel osaliselt ruberoid ning seda omakorda lääne küljest ehk siis tagumisest küljest eterniitkatus. Ida poolne katus on kaetud sindli ja laastu ja ruberoidiga. Laudal on tilluke vintskapp. 2007 aasta ülesjoonistamise akti on märgitud hoone varemena. Kuna läbijooksud on olnud pikka aega ja pööningul on suurem kogus heina paiknenud, siis laud ja talad mis oma läbimõõdult ulatuvad 40 cm-ni ning on 6 meetri pikkused on mädanenud ja ei kannata mingit lisaraskust. Oma raskuse all on varisenud kaks tala.

11. interjööri vaade.

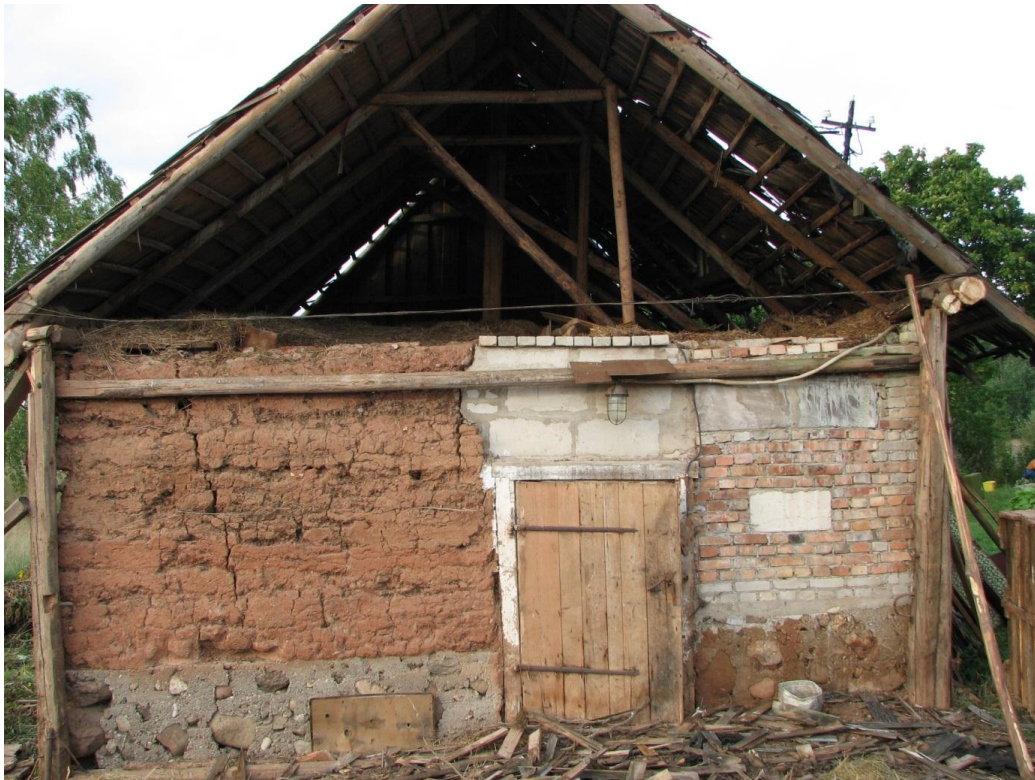
12. Vaade lõunaküljest, küüni kohalt.

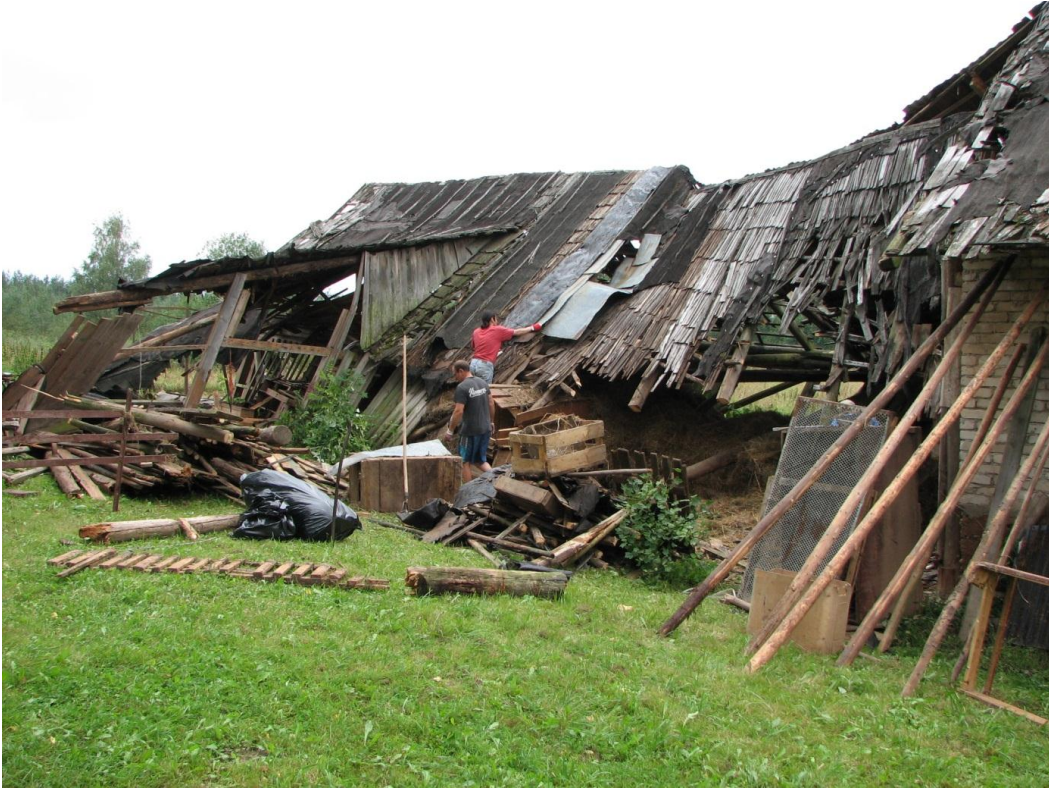
2007 aasta inventariseerimise joonistel pole enam küüni märgitud oma hääbuva olukorra tõttu. Ainuke põhjus küün taastada oleks kaitseks Eestis enamlevinud edela tuulte eest mis üle välja koguvad tuisuperioodidel paraja kiiruse ja koguvad ilusad talvised hanged otse koju kätte.

13. Kütüivare.

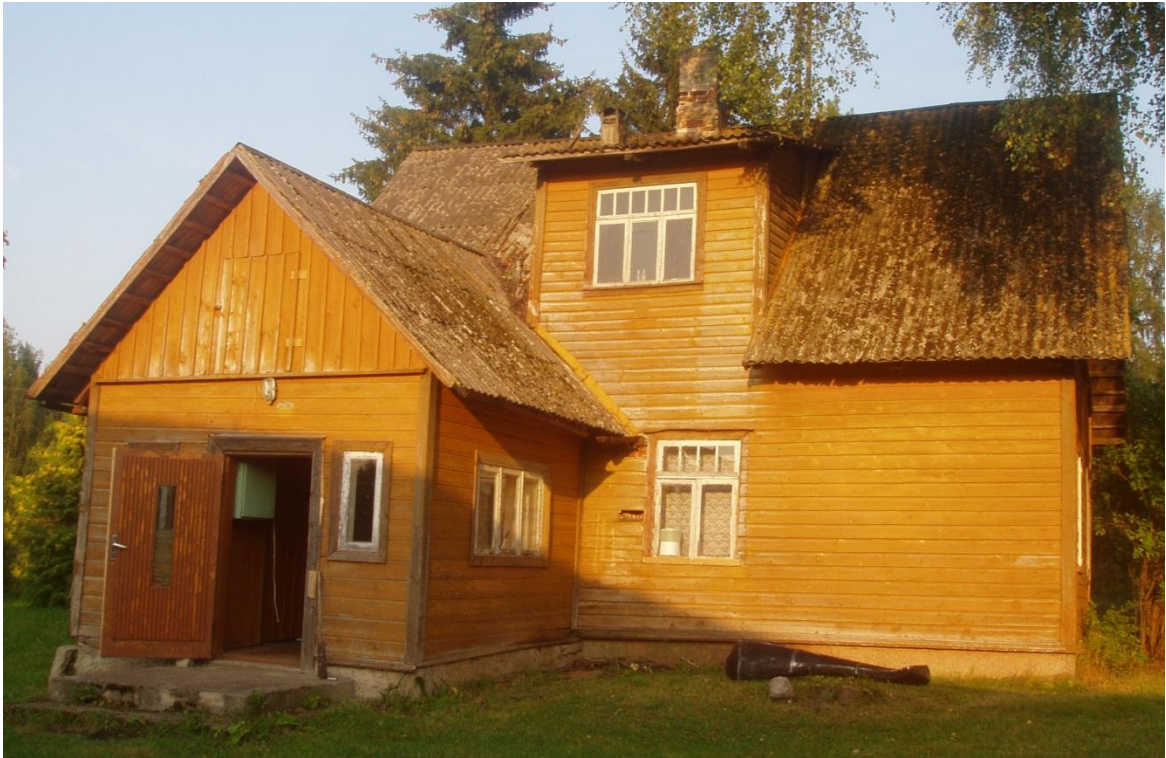
15. Esifassaad jääb vaatega läände.

Eeskoda ja eluhoonet siduv neelu koht on kehvasti lahendatud ja sel on läbi aegade toimunud pidevad lekked tarinditesse. Eeskoja ja elutoa akna vaheline sein on täiesti pehkinud ja vajab restaureerimist.

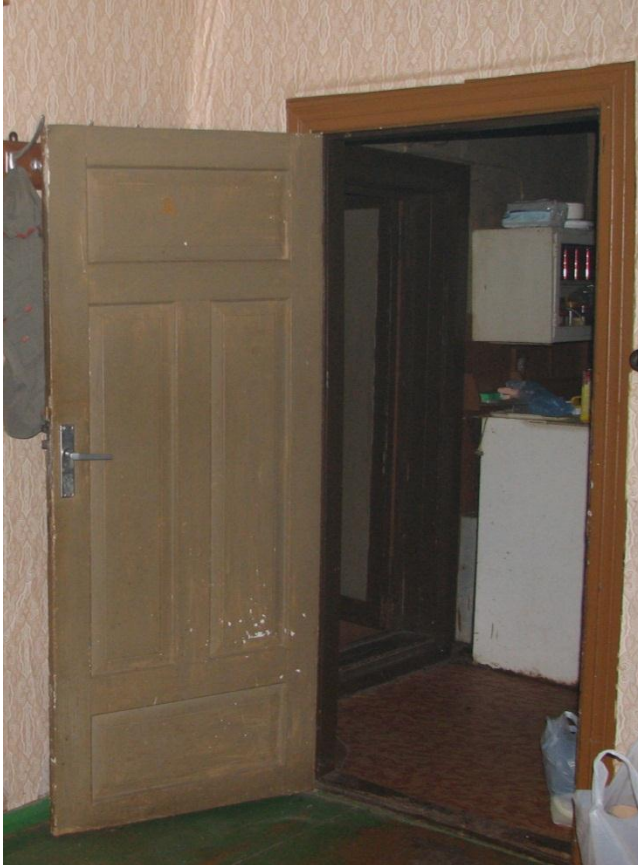
Köögi uks eeskojast on lai ja kolme saepuruplaadist tahvli jaotusega. Sarnane uks on elutoa ja magamistoa vahel, kuid ülemine ruut on klaasitud ja mahult on väiksem. Tagakambri ja elutoa ukSED on ühesugused nelja ruudu jaotusega. Üks Tahveldis üleva ja teine all ning keskel kaks püstist tahveldist.

22. Siseuks.
