MMK 16

TALLINN, VÄIKE-KLOOSTRI 3

Arhitektuuri konserveerimise ja restaureerimise täiendkoolituskursuse lõputöö

Tallinn 2017

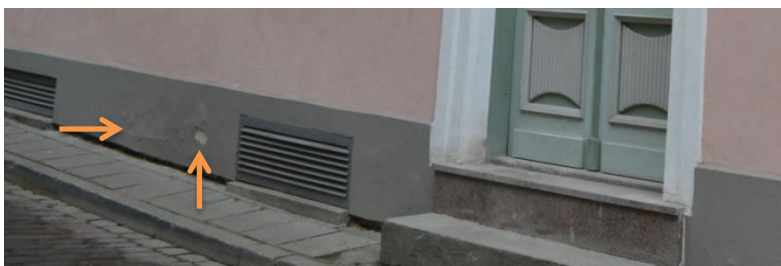
* Irdunud krohviga kohad vundamendil.

Puitpaneelid endiste avade kohal võivad jääda.

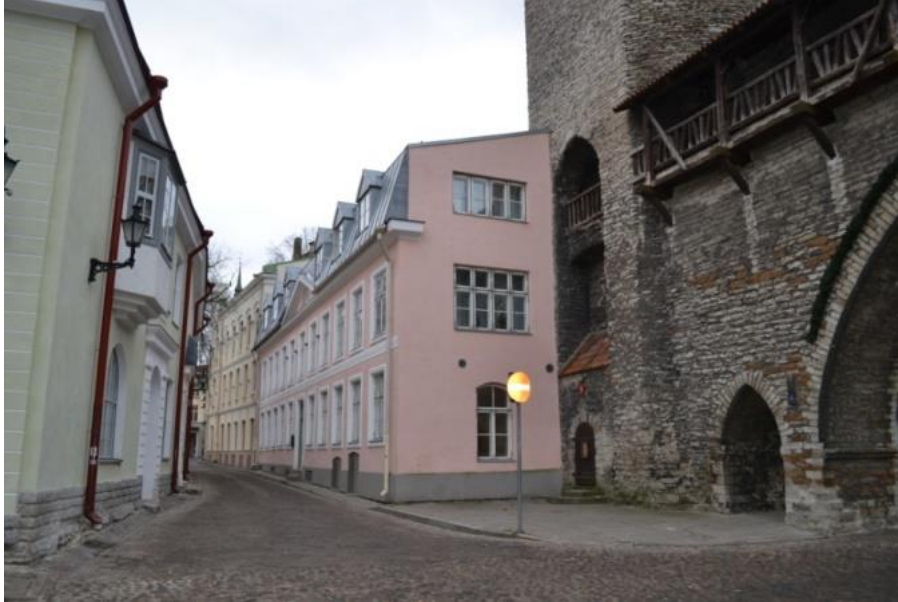
* 1989.a TIB joonistel puudub otsaseina I korruse aken ja katuse kuju ei vasta praegusele olukorrale. Otsaaken lisandus 2002.a R. Puusepa projektis. 19.saj lõpus oli hoonel tavaline viilkatus ühe keskse vintskapiga, 1991.a. eskiisprojektis on maja saanud murdkelpkatuse ja 3 vintskappi kahele poole kolmnurkfrontooni.

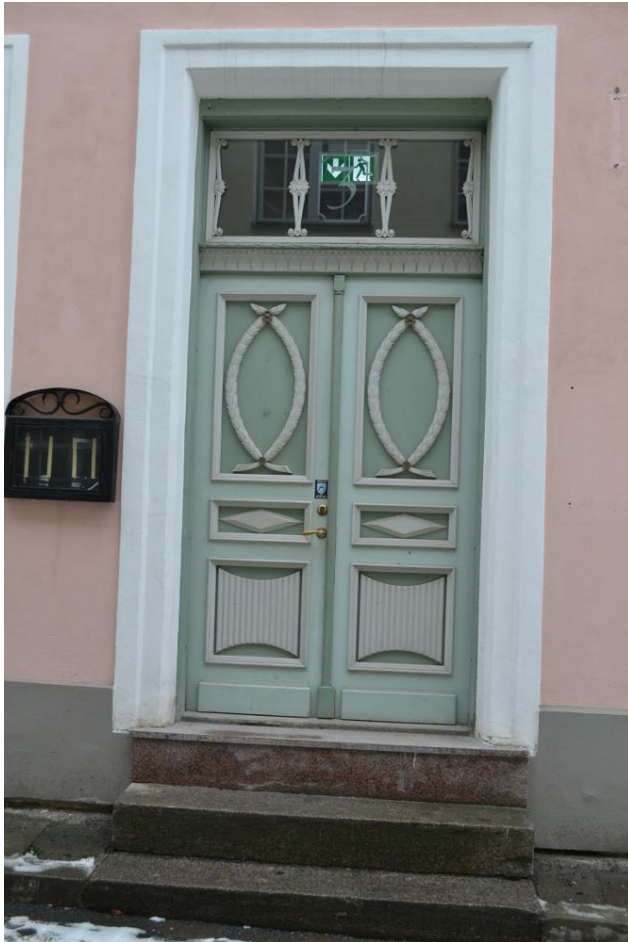
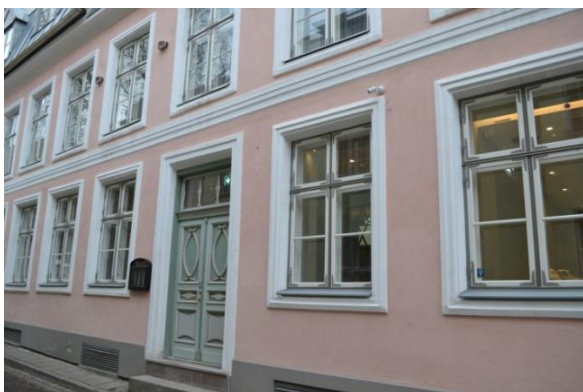
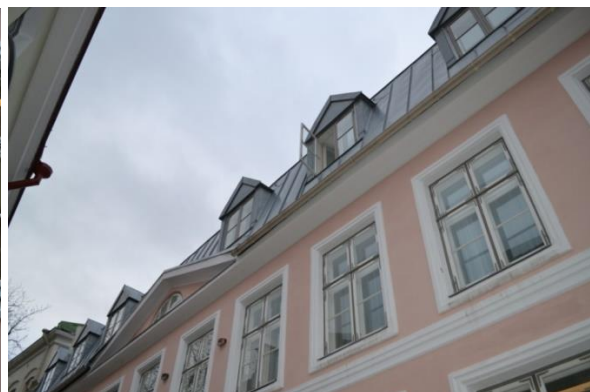
* Eriti hinnaline on maja ajalooline klassitsitlik uks, mille valgimiku all hammaskarniisi sarnane eenduv osa koos lehemotiiviga, keskel vanikud, nende all rombid ning kõige alumistel tahvlitel kannelüürid. Kõigil akendel ajalooline ruudujaotus. Kõik avad krohviraamistusega, vintskappidel valtsplekist ümbris.

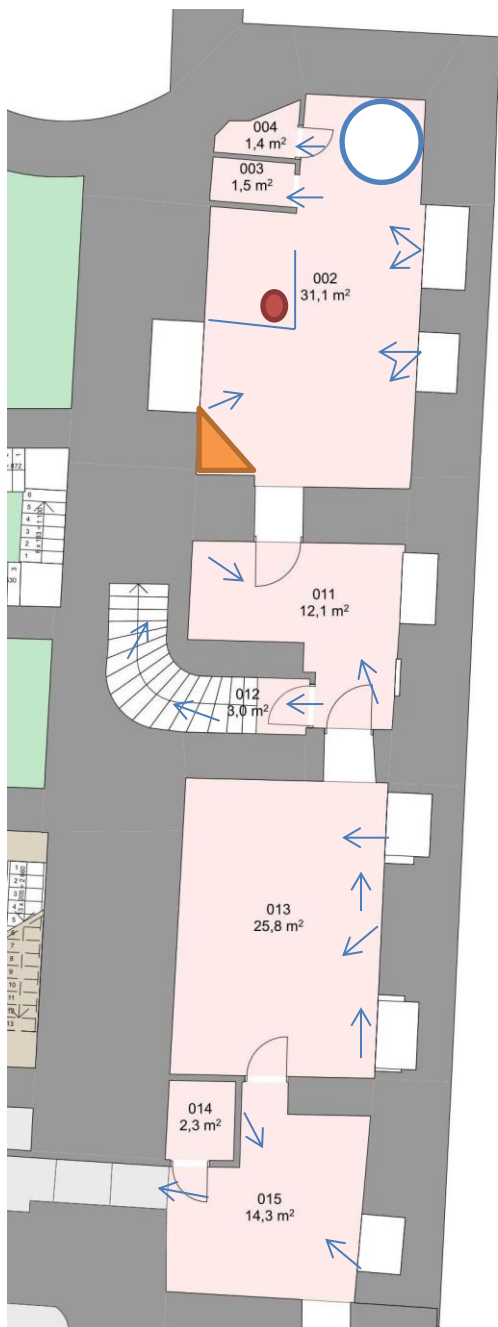
* Ruum 002 - saun. Serviti paetükkidest kamin eesruumis. Kamina kõrval nišis linnamüüri sees väike kööginurk. Planklaed ja krohvitud laed, põrandal keraamiline plaat, kõikidel puhkeruumi seintel uus-vana tellis. Välisseina nišside paledel serviti paekivi tükid tsementmördil ja paar suuremat paeplaati telliste vahel.

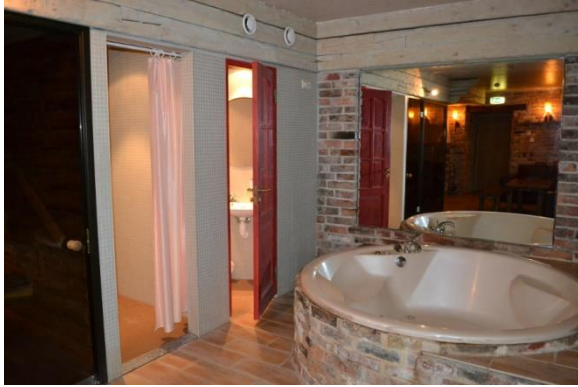
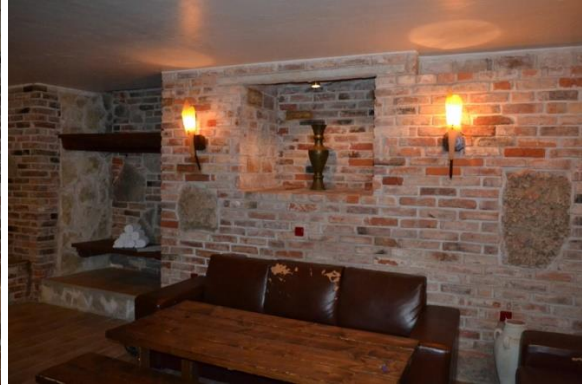
* Ruum 011 - vaheruum, kust pääseb trepikotta. Taas kõik tellisega üle laotud, k.a. linnamüür.

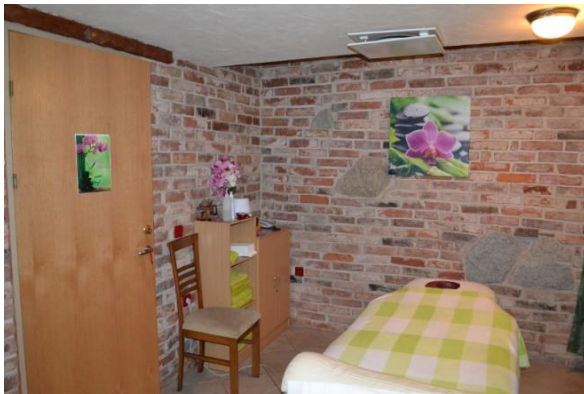
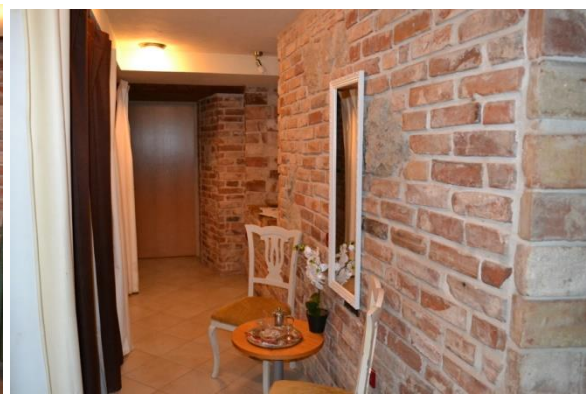
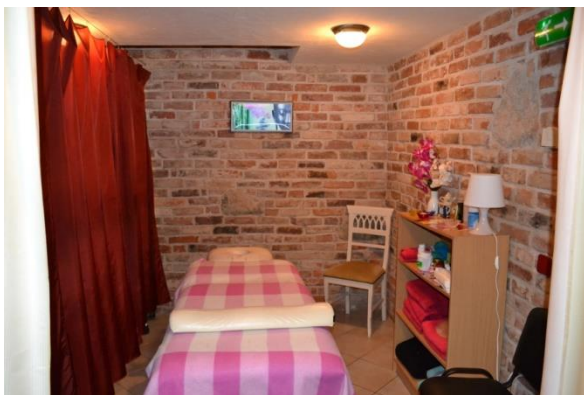
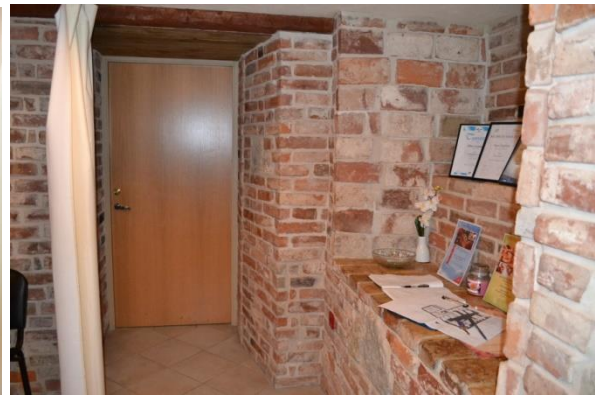
* Ruum 015 – vaheruim ja ladu. Krohvitud laed, uste kohal „puitsillused“ (butafooria), kõik seinad telliskattega, sh linnamüür, põrandatel keraamiline plaat, kaasaegsed sileuksed.

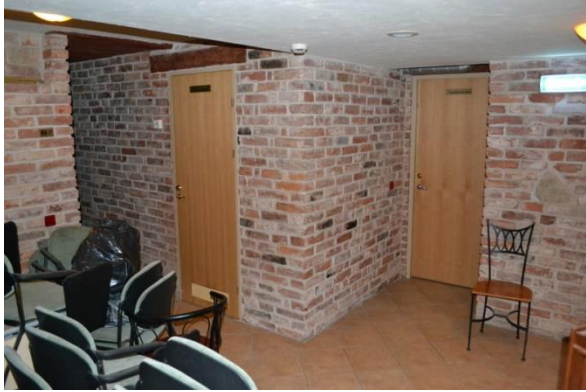
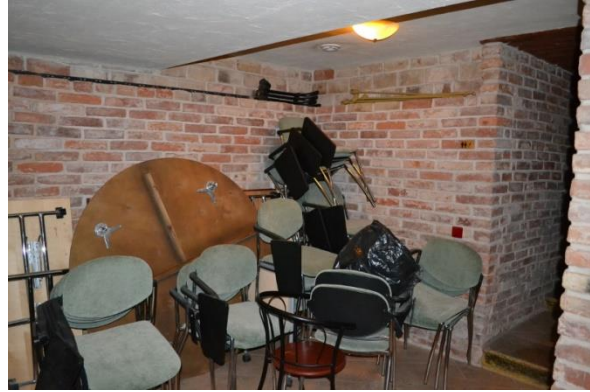
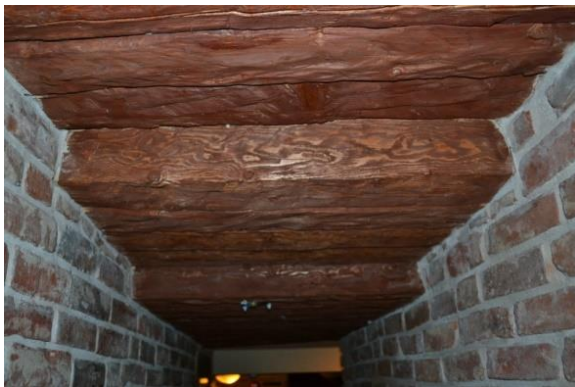
Lagi ja seinad linnamüüri läbivas käigus, mis suundub kõrvalamaja Nunne 14 keldrisse.

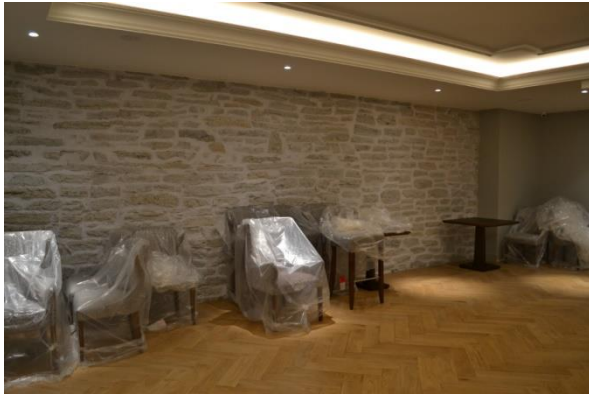
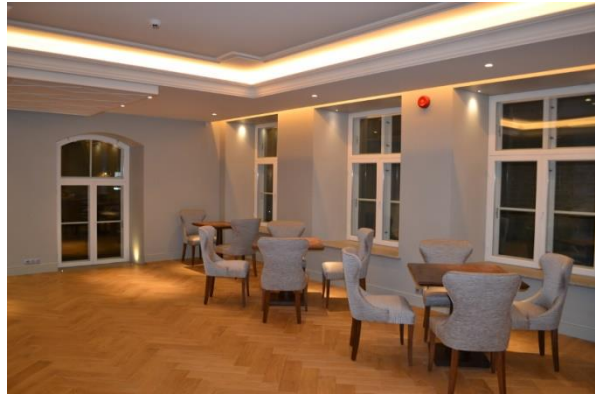
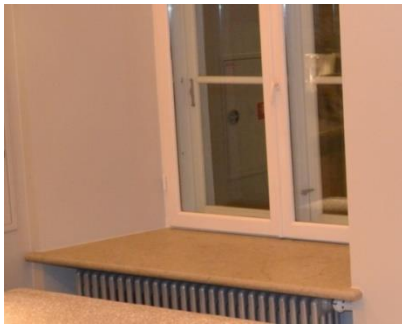
* Ruum 140 – vasakpoolsel fotol linnamüür, mis on paatinast puhastatud ja vuugitud tsementseguga, mis omakorda on üle värvitud. Muud seinad kaetud kipsplaadiga ja seega hoone otsaseinas (kaaraknaga) ei ole võimalik hinnata välisseina 2016.a tekkinud pragusid. Kipslaed mitmes tasapinnas süvistatud valgustitega ja põrandal uus kalasaba-parkett. Aknad puidust, välimised raamid õige ruudujaotusega, kuid sisemised alumises osas ilma ruudujaotusega. Aknalauad mitteajastukohasest lihvitud paeplaadist.

Akna haagid on ajalooliste koopiad, kuid sulused, sisemise raami jaotus ja aknalauad ei ole sobivad.

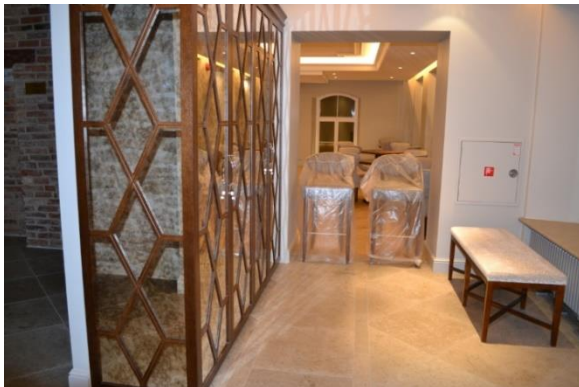
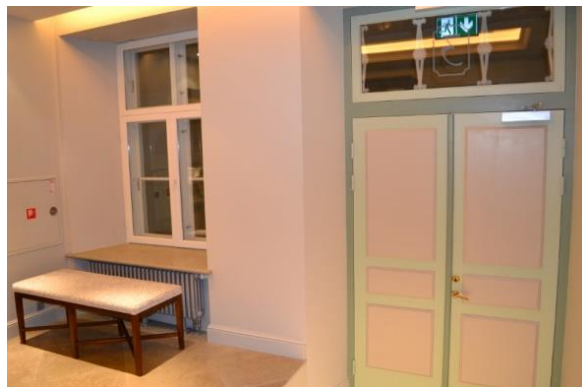
* Ruum 141 - puuduvad ukсед ruumide 140 ja 141 vahel ning 141 ja 142 vahel. Kipsplaadist lagi, paeplaatidest põrand, krohvitud kiviseinad. Fotol vasakul peegelkapp.

Aken samasugune, mis ruumis 140.

Välisüks ei ole kindlasti olnud rohelistes-roosades toonides.

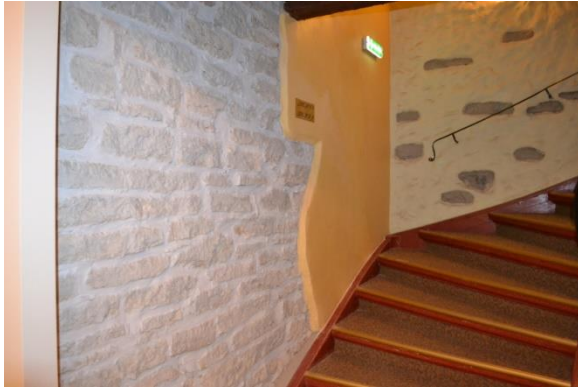
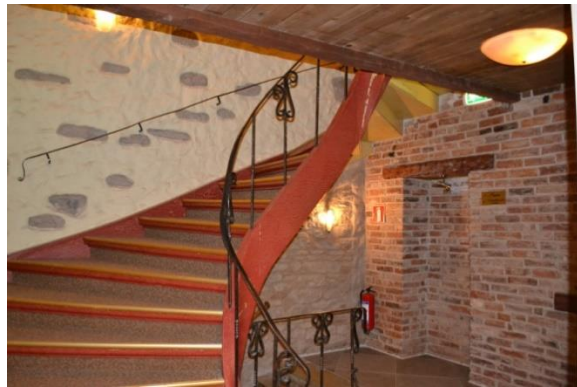
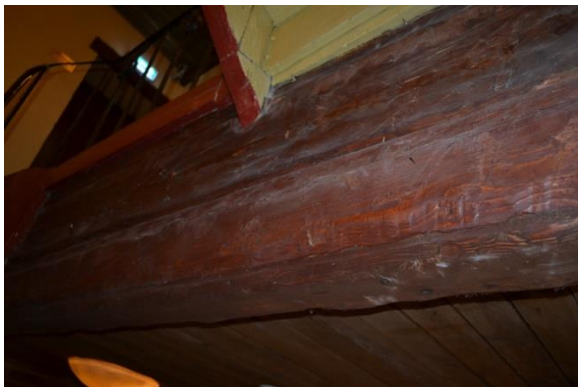
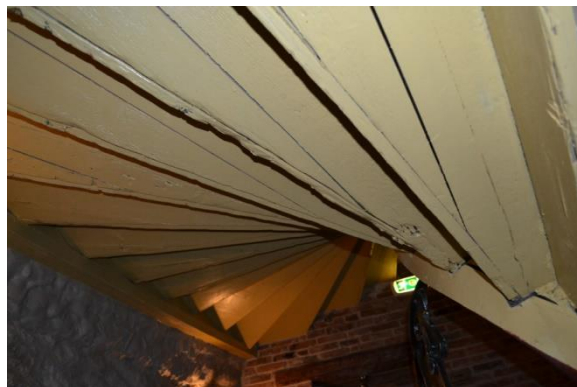
* Ruum 142 – ajalooline puittrepp, mis on värvitud krakleega roosakaspunaseks. Kõik eelmised värvikihid on eemaldatud, siis alusvärviks pandud kollane ja selle peale roosakaspunane kraklee. Trepi metallpiirded ja kattevaiba servas olevad metallist välisnurga liistud täiesti sobimatud. Ruumi seintel vahelduvalt värvitud krohv, sobimatu uus-vana punane tellis, sobimatu nn kindakrohv linnamüüri, kusjuures osad paekivid on laikudena välja jäetud ja sobimatu tsementseguga vuugitud paesein. Lagi laudadest ja üleminek trepikonstruktsioonile kahtlase väärtusega, mis on vaja remondi käigus avada.

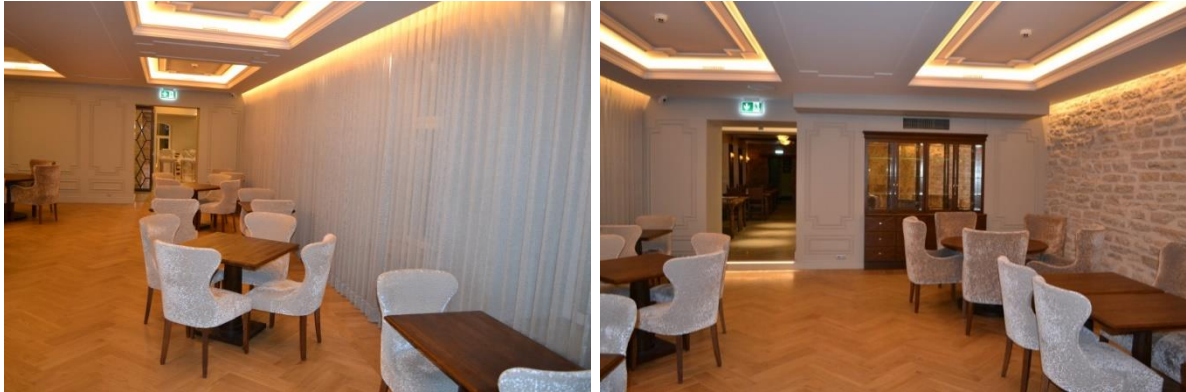
* Ruum 143 – puudub uks ruumist 143 ruumi 144 (Nunne 12). Mitmes tasapinnas kipslaed süvistatud valgustitega, põrandal laia liistuga kalasaba-parkett. Linnamüür puhastatud ja vuugitud tsementseguga nagu muudelgi korrustel ca 15 a tagasi. Otsaseintel värvitud kipspaneelid. Aknad puidust, sobimatute sulustega ja paeplaadist aknalaudadega.

Ava ruumi 144 suunas.

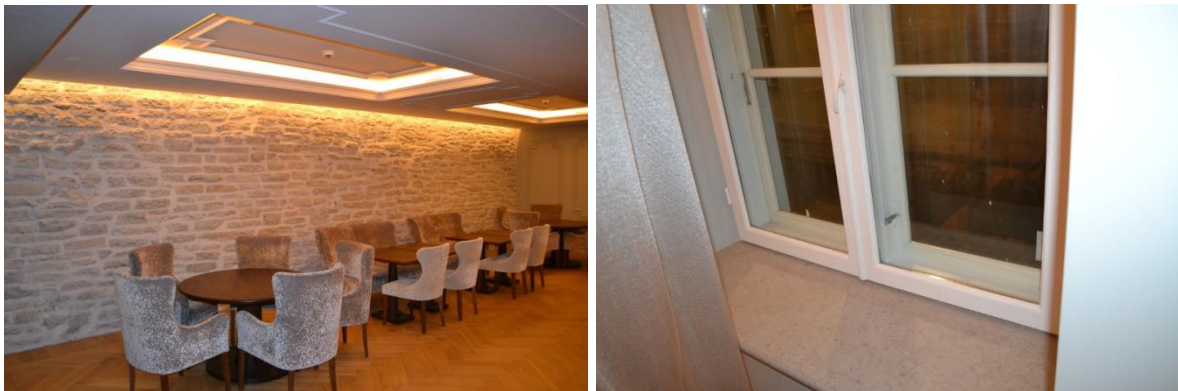
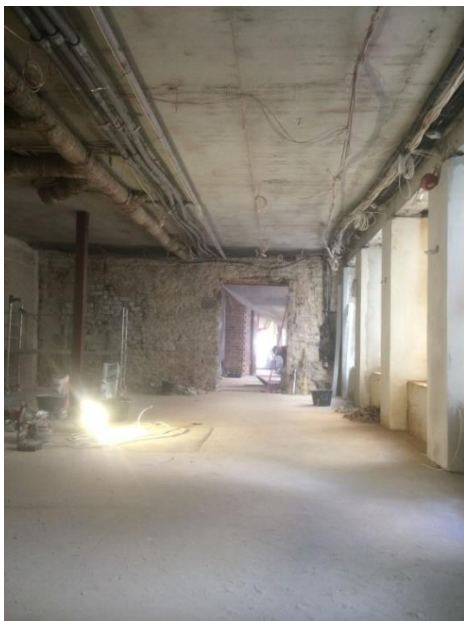
Sama ruum remondi ajal 2016.⁵³ Betoon.

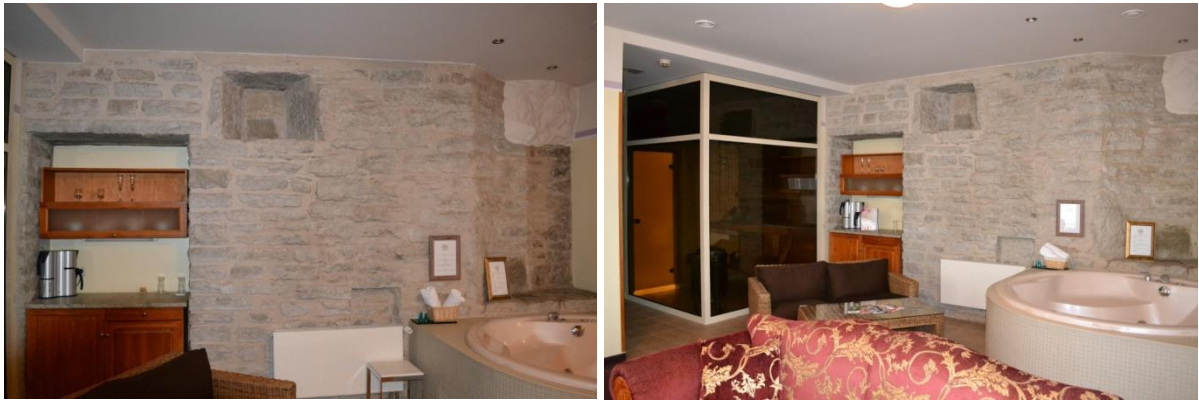
* Ruum 230 – numbrituba. Mõõdistusjooniselt on puudu klaasseintega saun, mis on sinise joonega juurde lisatud. Sinisega kahe toa vaheline lükandsein. Sinine rõngas plaanil on mullivann linnamüüri ääres.

Vasakul klaasseinaga leiliruum.

Paremal fotol magamistoa sein, kus on kõrvuti uus-vana tellis, ajalooline paemüür ja lainelise servaga kindakrohv. Aknalauad puidust, töödeldud liivapesuga.

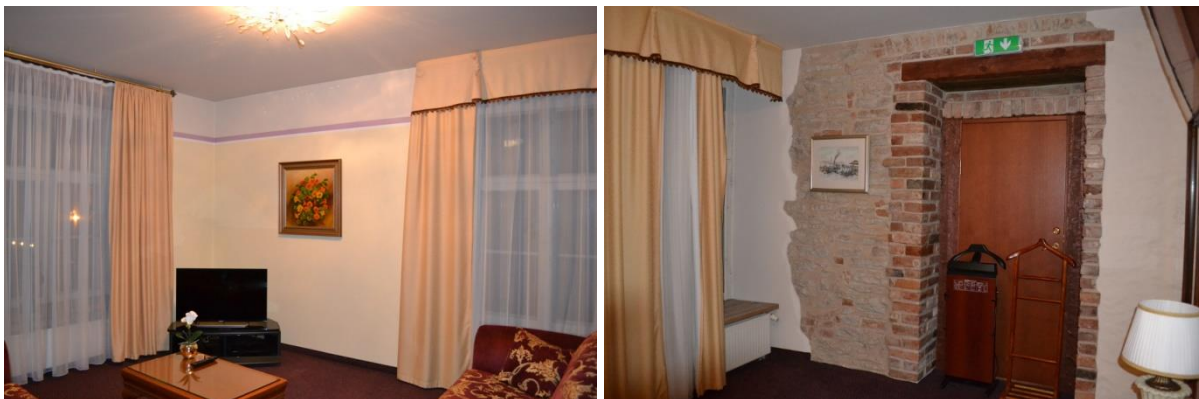
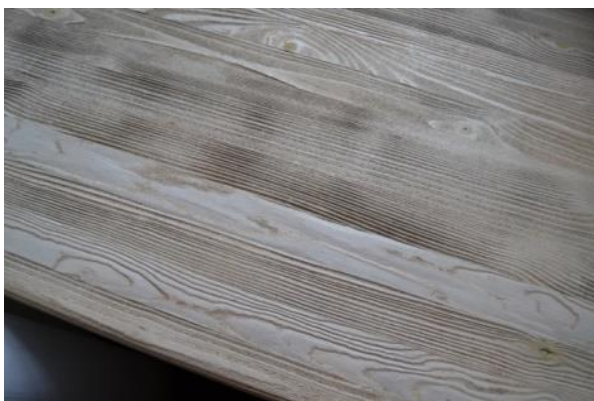
Liivapesuviimistlusega puitaknalauad.

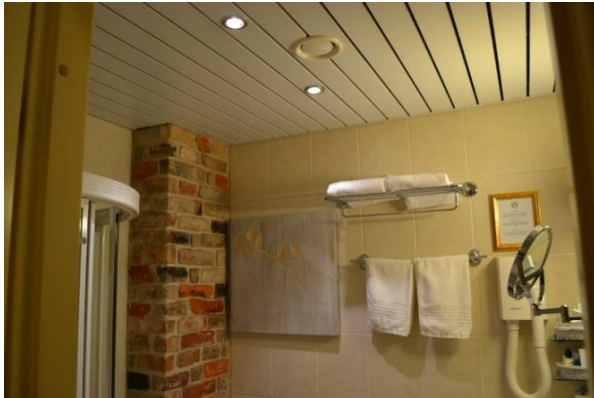
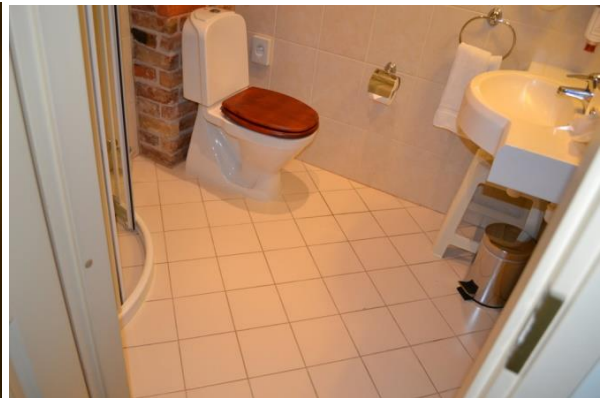
Käterätikute tagasein on glasuurplaadiga kaetud linnamüür. Tellisega kaetud torude šaht.

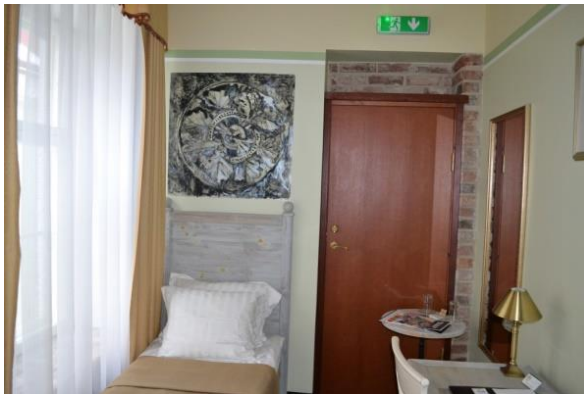
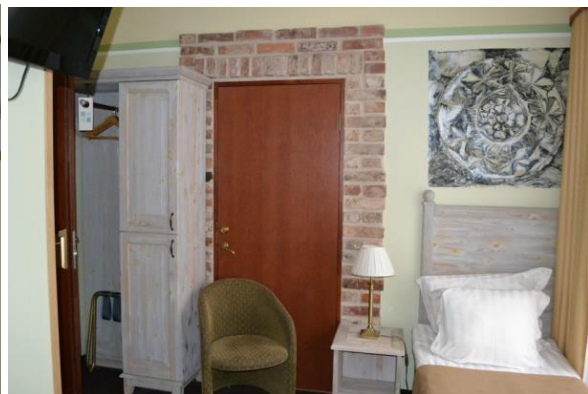
* Ruum 233 – numbrituba. Plaanil puuduvad ukсед ruumidesse 235 ja 230, lisatud sinisega. Uste ümbruses uus-vana tellise ribad.

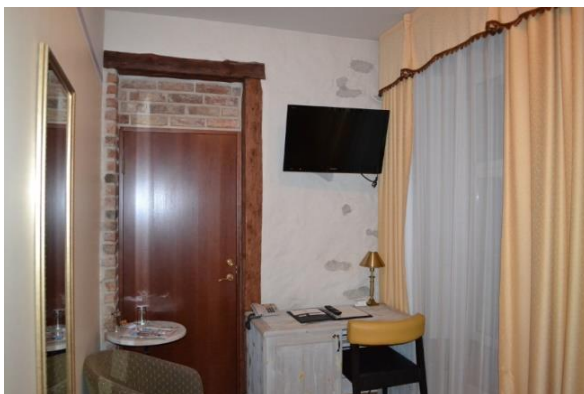
* Ruum 235 – numbrituba. Kiviseinad kindakrohvi ja selles olevate krohvita paekivi laikudega, lisaks uus-vana tellis ja butafooria-sillus. Muud seinad silekrohviga. Plaanil puudub uks ruumi 233, lisatud sinisega.

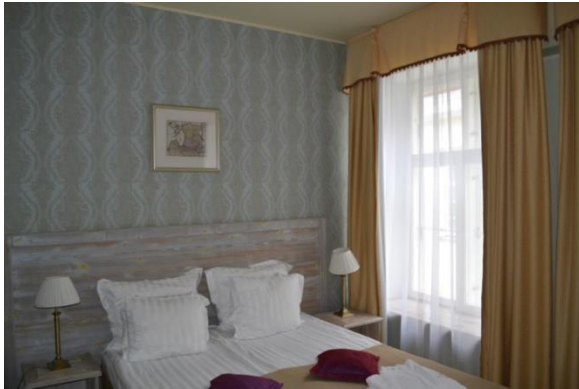
* Ruum 241 – numbrituba. Kiviseinad krohvitud ja osaliselt tapeeditud.

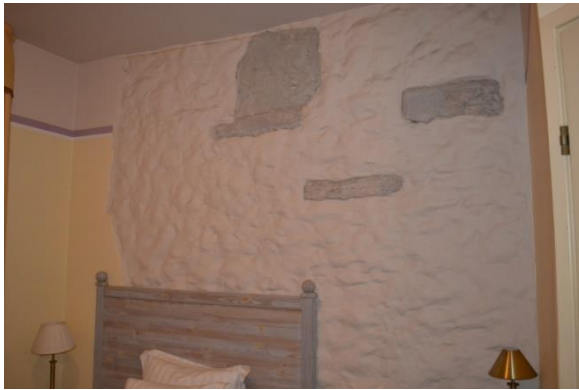
* Ruum 242 – numbrituba, kõrvuti kindakrohv paelaikudega ja silekrohv, arusaamatu üleminekuga.

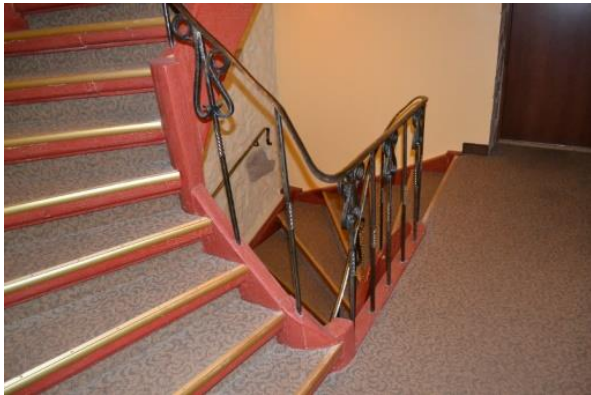
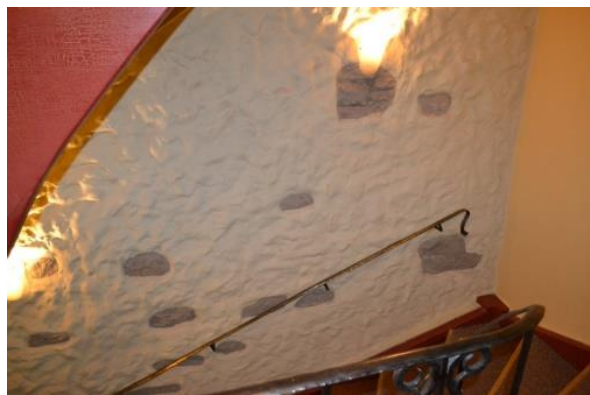
* Ruum 232, trepikoda – uksepaled serviti paelaikude ja uus-vana tellisega. Ukse kõrval vasakul pikk diagonaalpragu (nool).

Puittrepi värviks sobimatu tumeroosa kraklee, sobimatud piirded ja metall-liistud. Trepi taga kindakrohviga kaetud, osaliselt paelaikudega linnamüür. Kellukrohviga kollasel seinal mitu diagonaalpragu (nool).

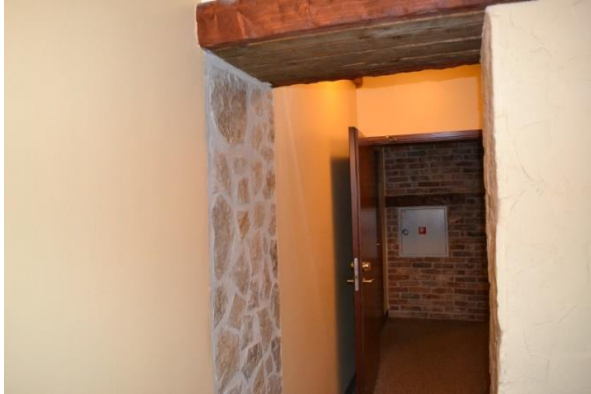
* Ruum 238, koridor – butafoorne sillus, kõrval vahedega laudis, paledel serviti paas ja vabakäeline kellukrohv, taamal uus-vana tellissein.

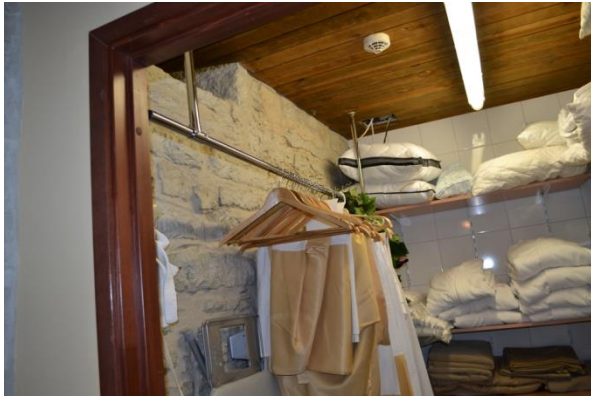
* Ruum 239 – ladu. Vasakul linnamüür.

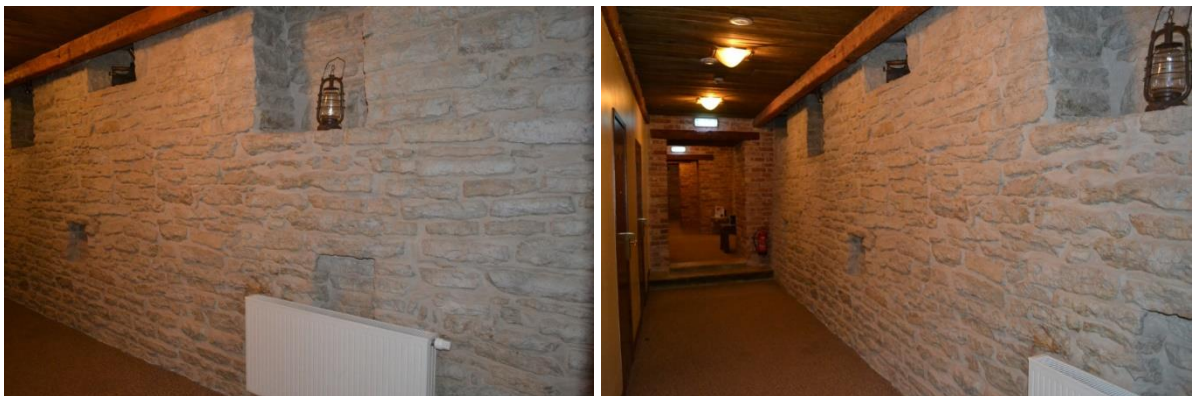
* Ruum 237, 238 – pikk koridor. Puhastatud linnamüür, vahedega laudlagi, paremal fotol 2 astmega paetrepp. Kõik müüri vuugid täidetud värvitud tsementseguga.

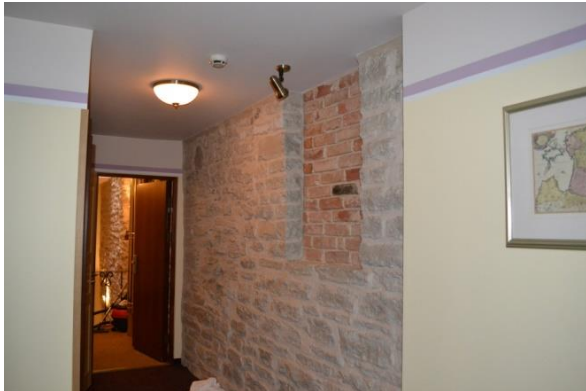
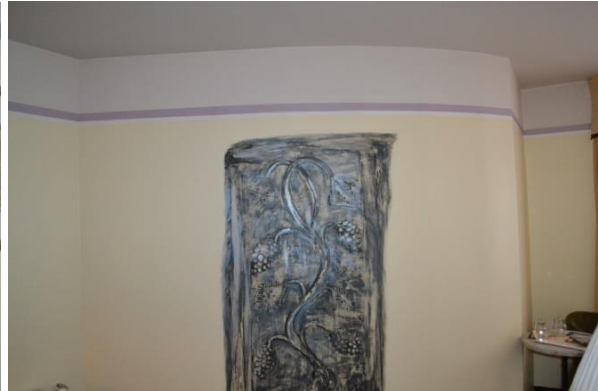
* Ruum 314 – numbrituba. Vasakul linnamüüri paepinna üleminek kipsplaadiks. Paremäl Nunnatorn kaetud ka kipsplaadiga. Muud on silekrohviga kiviseinad.

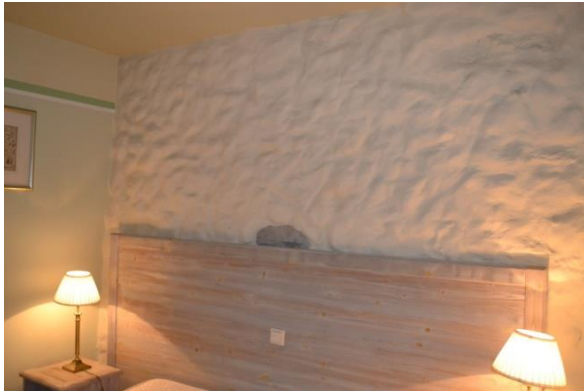
* Ruum 327 – numbrituba, sobimatu kindakrohv ühel seinal.

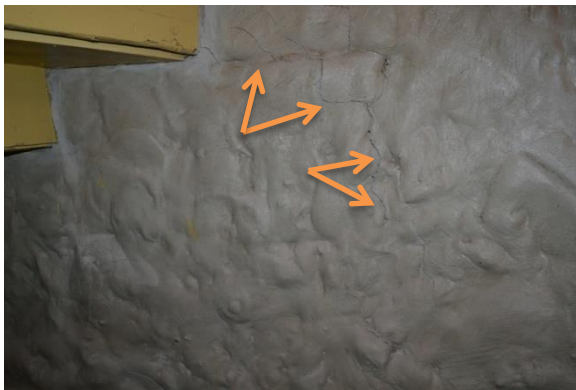
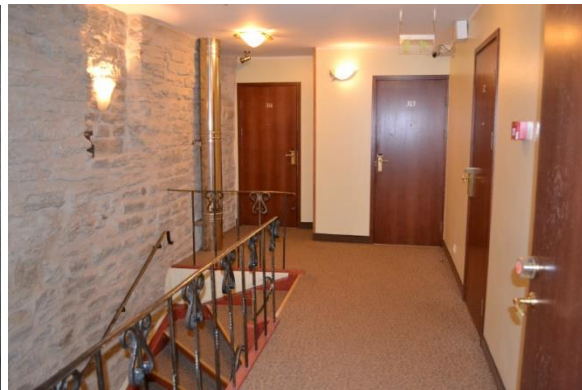
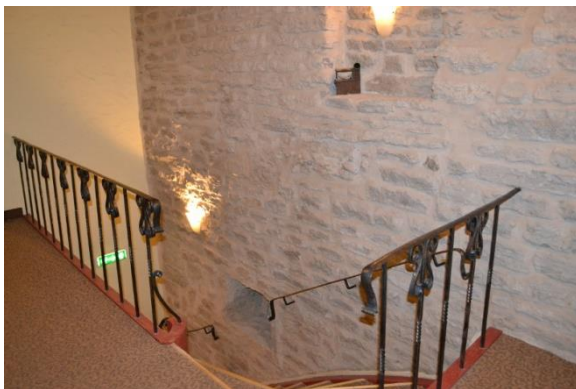
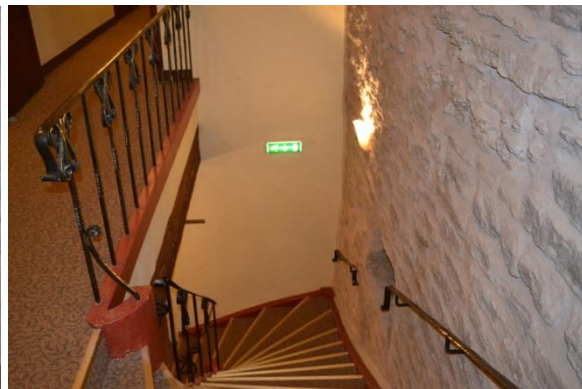
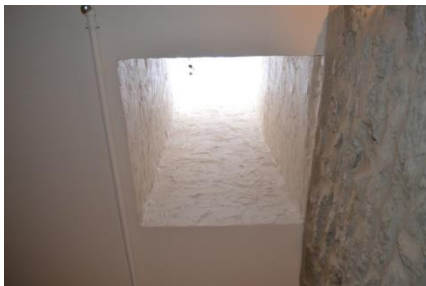
* Ruum 318 – trepikoda. Puittrepi all (II k tasand) seinas diagonaal/püstpragu. Sobimatu kindakrohv ajaloolistel müüridel ja trepi värv, piirded ning astmetel metallist nurgaliistud. Trepil kohal laes sügaval asuv katuseaken, niši küljed kellukrohvi all.

Katuseakna nišš kaetud kellukrohviga.

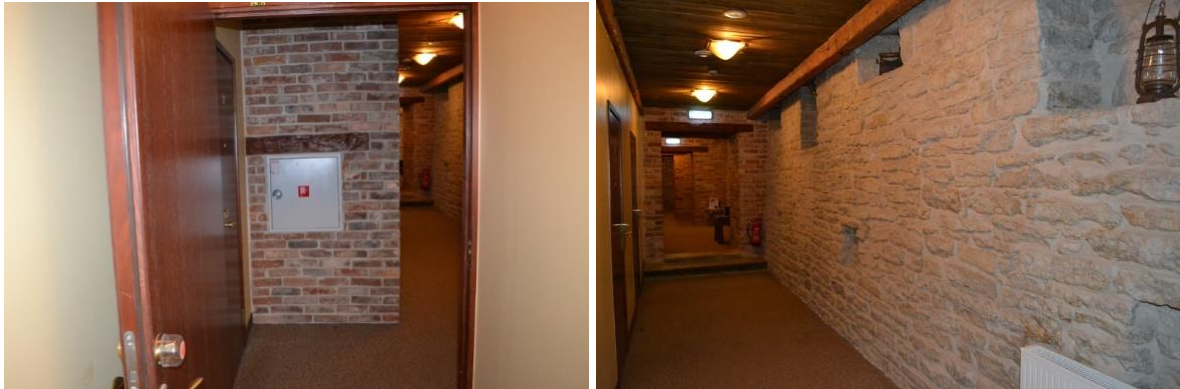
* Ruum 322 – pikk koridor. Kaks seina nišši on moodustusjoonisel märkimata. Lisatud nende umbkaudsed asukohad siniste ristkülikutena.

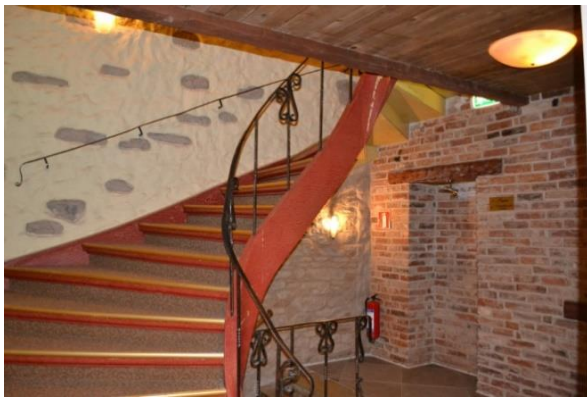
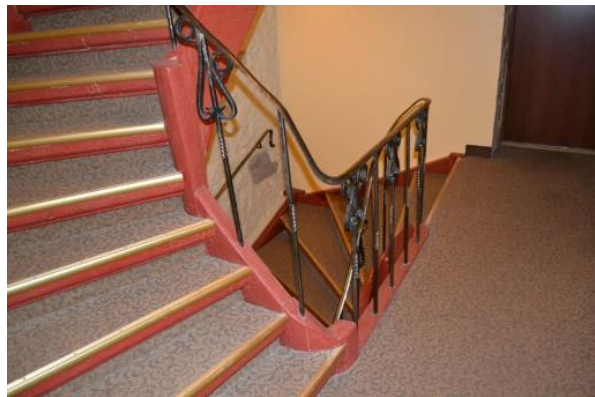
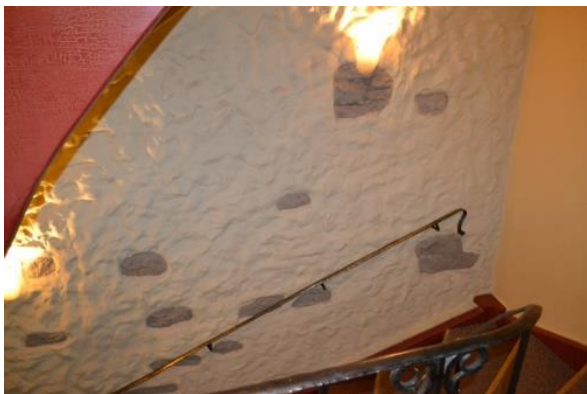
* Puittrepp ilma originaalpiireteta peaukse vastas (ruumid 142, 232, 318) kulgemas kuni III korruseni.

Kindakrohviga kaetud linnamüür.
