**VAHE TALU 25**

**AJALOOLINE ÜLEVAADE, TEHNILINE SEISUND JA  
RESTAUREERIMISE ETTEPANEKUD**

Objekti aadress: Elistvere küla, Tabivere vald, Jõgeva maakond

2016/2017 õppeaasta  
Arhitektuuri konserveerimise ja restaureerimise  
täiendkoolituskursuse lõputöö

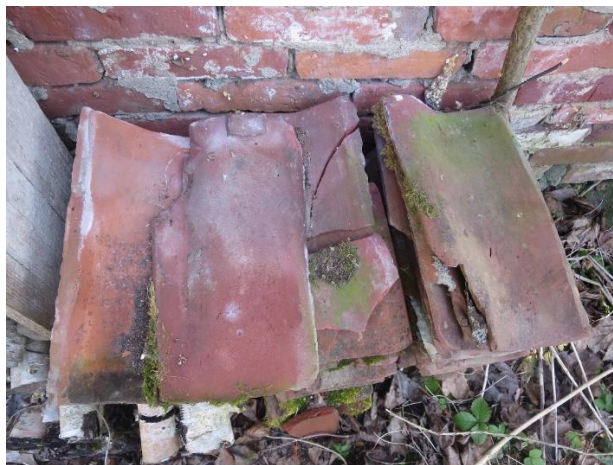
Illustratsioon 10. Elistvere mõisast pärinevad katusekivid, millega oli kaetud käimla katus. Foto: autor 2017

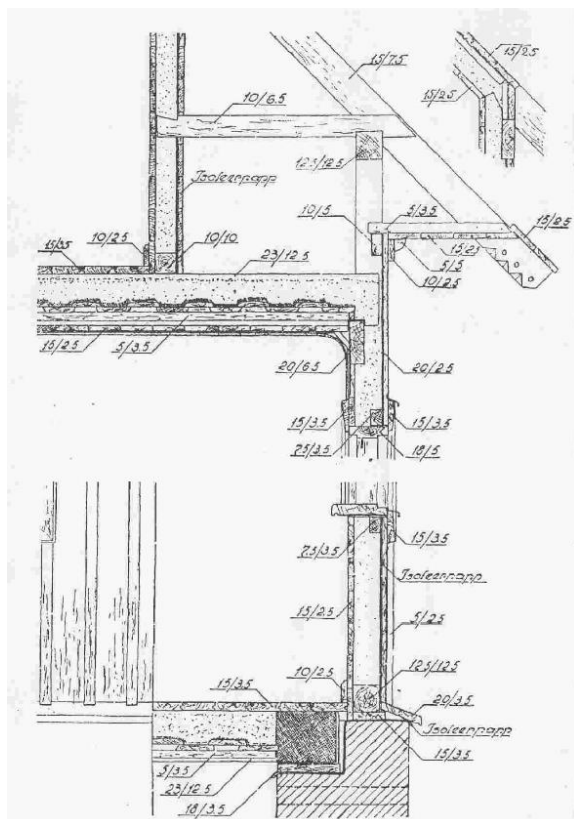
Illustratsioon 14. Illustratsioon J.Kirsimägi artiklist „Uus Talu 1935 lk 224-230

Kuna laudise vahelt pudenes vahelae täidiseks kasutatud materjali, siis remondi käigus vooderdati taladevahed profiillaudisega ja värviti. Tänapäevaste teadmiste põhjal soovitaksin peegelkarniisi tegemist ja lae krohvimist ning edaspidi võiks selle teostada kasvõi ühes toas. Teise korruse laed on ehitatud pennide peale sileda laudisena. Laudis on valgendatud titaanvalge pulbri ja heleda õlle seguga. Niimoodi saab ilusa heleda ja mati lae, millest puidumuster siiski läbi kumab. Selline lagi sobib katusekorrusele hästi.
