EESTI KUNSTIAKADEEMIA
Kunstikultuuri teaduskond
Muinsuskaitse ja konserveerimise osakond

KANGRU TALU HOONESTUSE SEISUKORRA HINNANG

Kangru, Haamaste küla, Sõmerpalu vald, Võrumaa

2015/2016 õppeaasta
Arhitektuuri konserveerimise ja restaureerimise täiendkoolituskursuse lõputöö

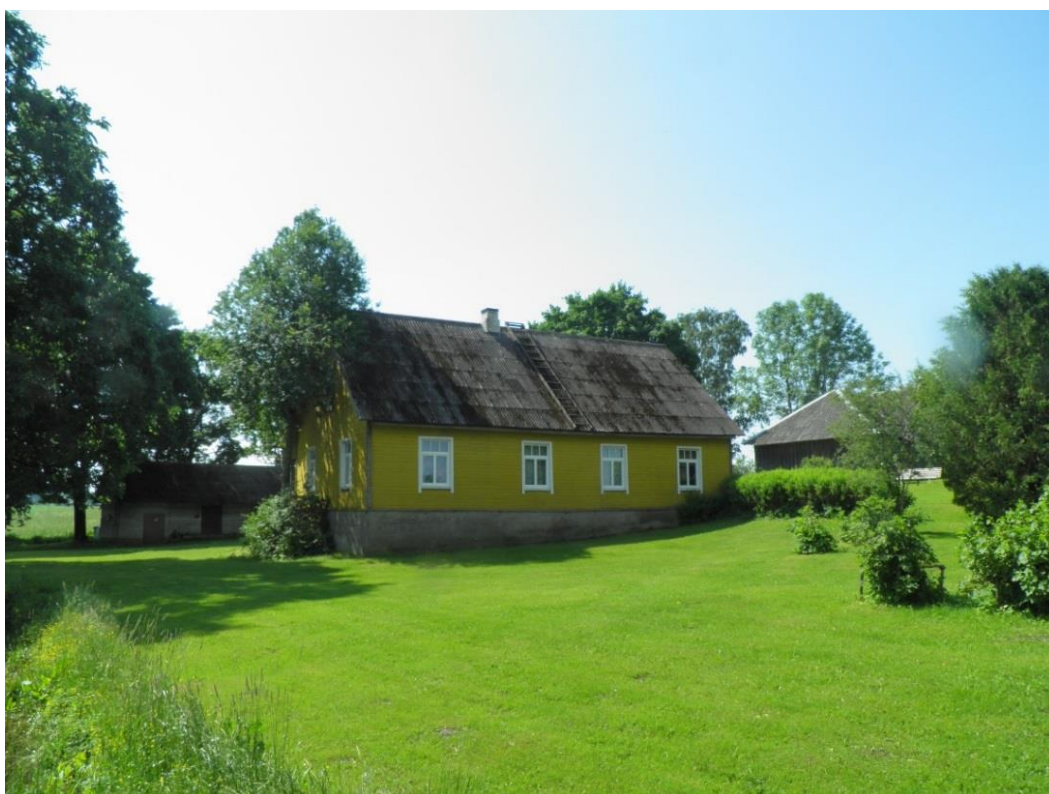
Pilt 8. Elumaja (2013. a)

Elamu ehitustehniline seisukord on hea.

Soovitused remondiks. Taastada tuleb veranda algne klaasistus, kasutades väikeste klaasidega raamistikku. Välja tuleb vahetada ilmastiku poolt kahjustatud soklilaua osad. Tuleb taastada algne räästapits.

Hoonele tuleb paigaldada vihmavee äravoolu süsteem.

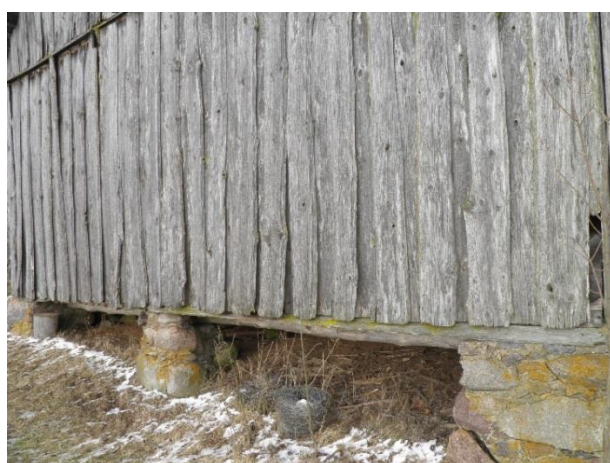
Pilt 20. Küüni postvundament

Laut-küüni ehitustehniline seisukord on rahuldav.

Soovitused remondiks. Korstna pits vajab remontimist. Kergplokkidest seinaga osa tuleb üle krohvida. Küüni seinaga alumisest otsast lahtised lauad tuleb kinnitada, katkised välja vahetada. Küüni laudpõranda katkised lauad tuleb välja vahetada.

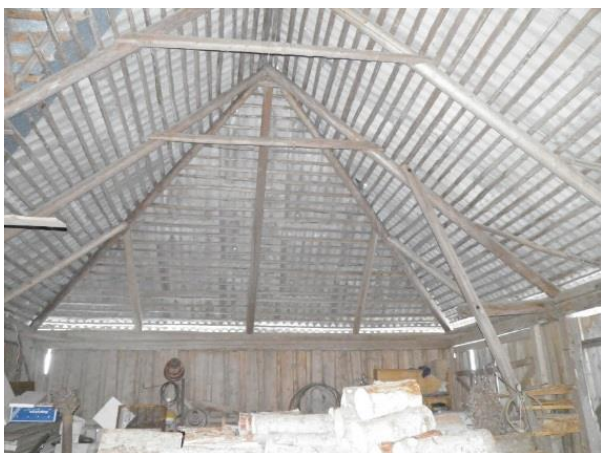
Pilt 22. Viljahoone

Rehe-viljahoone ehitustehniline seisukord on rahuldav.

Soovitused remondiks. Rehetoa laes tuleb kolm ümarpuidust lae katepalki, mis on mädad, välja vahetada. Viljahoone üks alumine karkassi palk on välja vajunud, see tuleb tagasi tõmmata. Viljahoone laudpõranda katkised lauad tuleb välja vahetada.

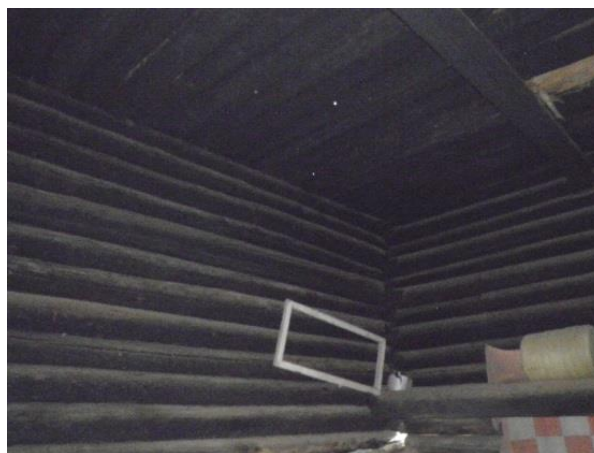
Pilt 23. Rehetare sisevaade

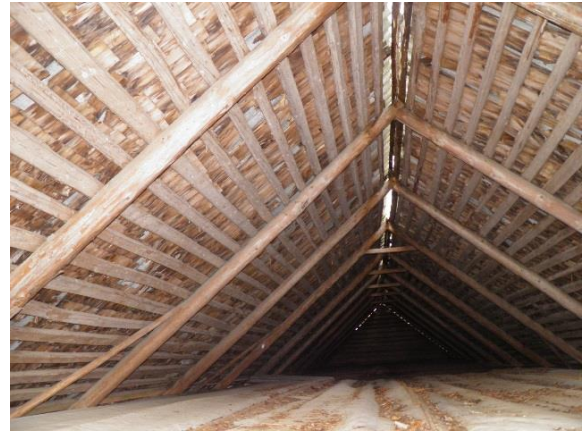
Pilt 27. Vaade talli lakka

Soovitused remondiks. Hoone katusel puudub harjalaud - tuleb paigaldada. Talli laudapoolse otsa kattelaudis tuleb ära remontida.

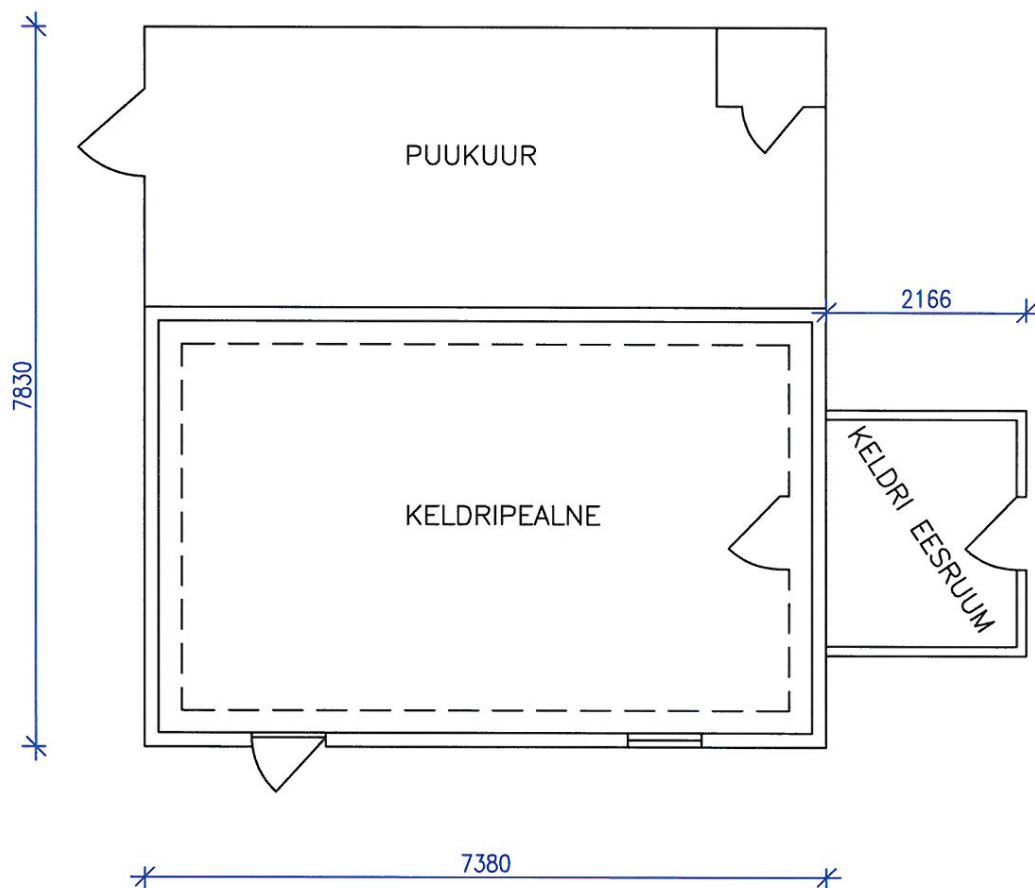
Keldri ja keldripealse ehitustehniline seisukord on hea.

Pilt 36. Keldripealne (katkendliku joonega kelder)

Soovitused remondiks. Keldripealse läänepoolse otsa kahjustunud voodrilaud tuleb välja vahetada, teises otsas servamata laudise alaosa remontida.
