## **LEPIKU TALU HOONETEKOMPLEKS JA VANAVARA**

*Lepiku talu, Kirna küla, Martna vald, Läänemaa*

2015/2016 õppeaasta  
Arhitektuuri konserveerimise ja restaureerimise täiendkoolituskursuse lõputöö

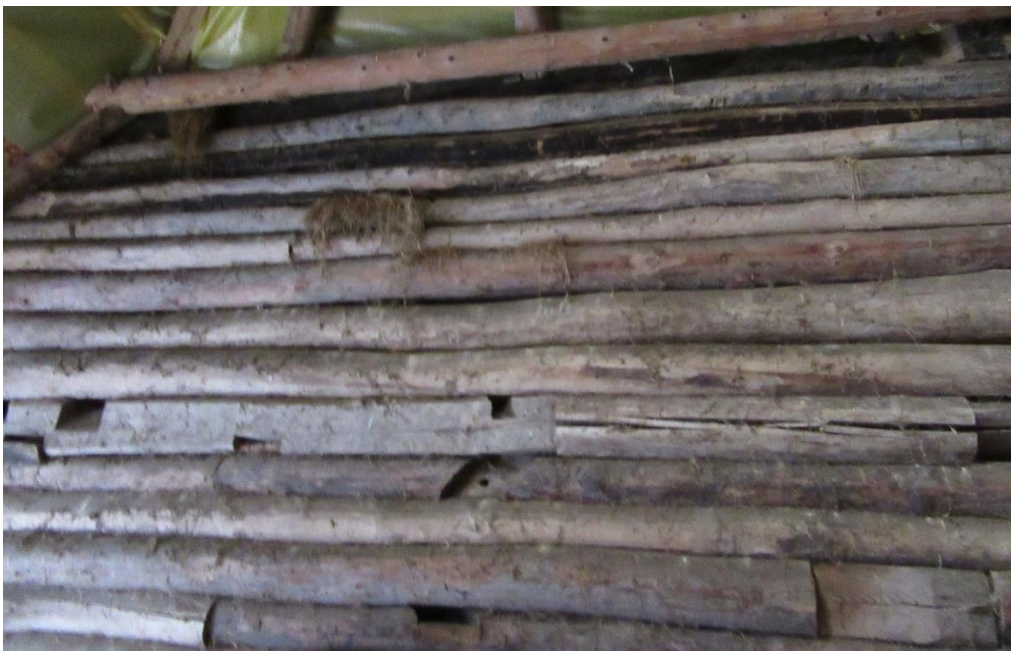
Pilt 5, Seina vaade küünis

Eluhoone osas on hoone kirvega tahutud rõhtpalkidest, rehalse ja küüni osas ümarpalkidest. Hoone nurgad on ehitatud puhas- ehk tappnurkliitena. Palkide varad on tihendatud sambla ja takkudega. Palkidel on mädaniku ja putuka kahjustused. Suuremad puidu kahjustused on rehalse osas, mida nõukogude ajal kasutati loomalaudana.

Küüni ja rehetoa seintes on näha vanu palke, mis tõenäoselt pärinevad endisest reheelamust, mille kohale praegune maja on ehitatud.

Kaitsta ilmastikule katmata palke ja putuka kahjustusi puidukaitse vahenditega.

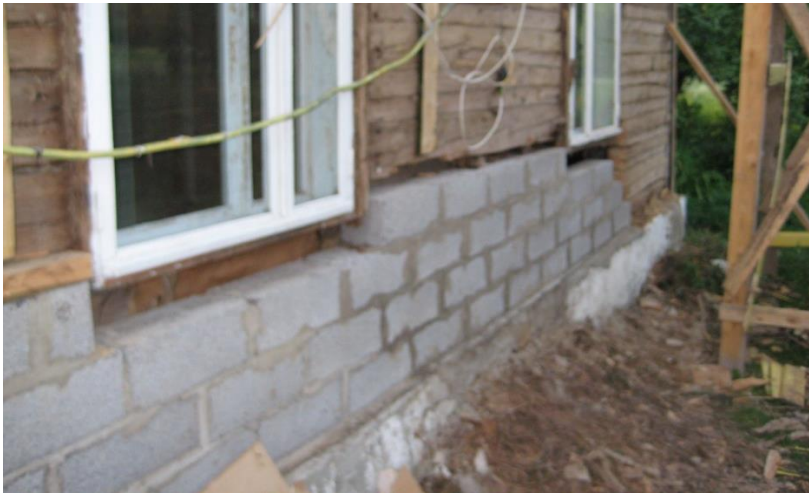
Pilt 7, Seina müüri vaade läänest

2008. tehti elumaja fassaadi remont. Tööde käigus kaitsti palgid puidukaitse vahendiga, vahetati otsaseinas mädanenud akende alused palgid keramsiitplokkidega, soojustati, vahetati aknad ja paigaldati uus puit voodrilaud.

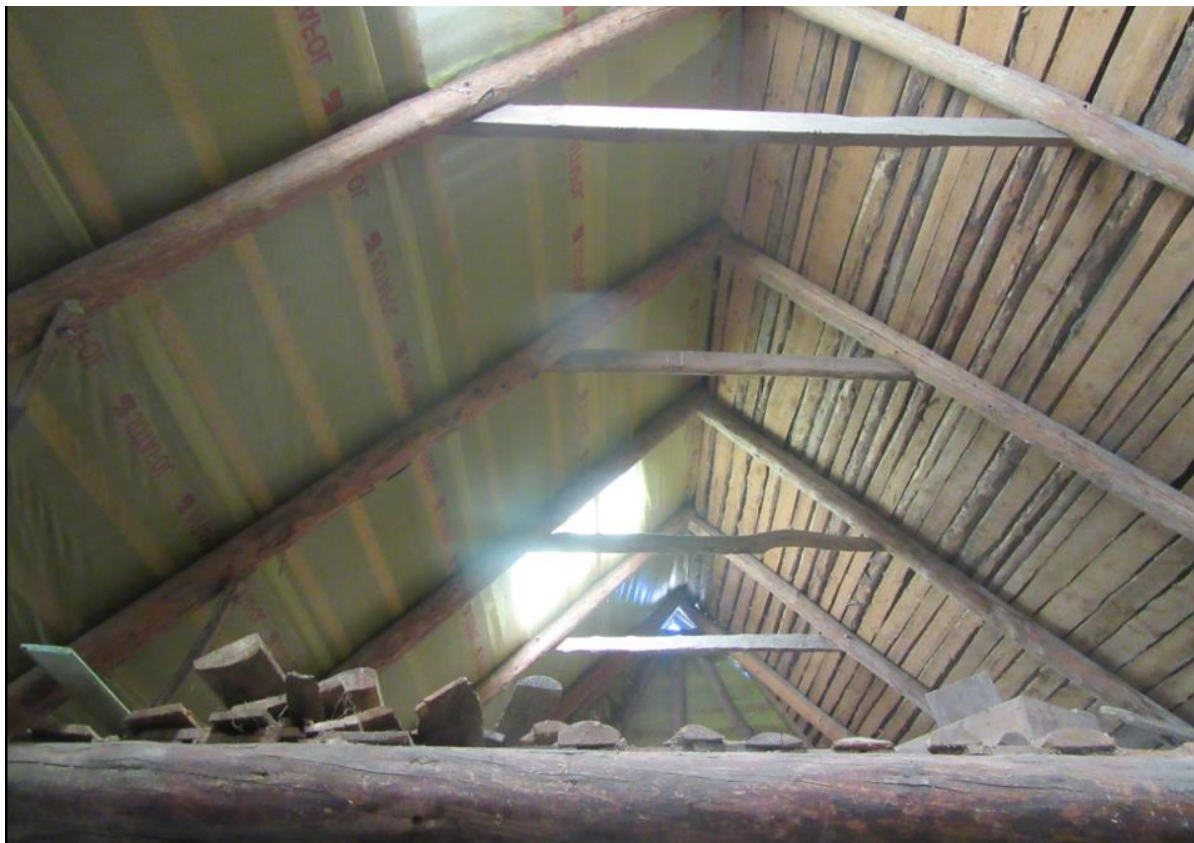
*Pilt 11, Pööningu vaade põhja suunas*

Majal on unkaukudega poolkelpkatus. Sarikateks, pennideks ja diagonaalsidemeteks on kasutatud ümarlatte. Puittarindite valmistamisel on kasutatud puitliiteid. Tarindid on liidetud puupunnidega.

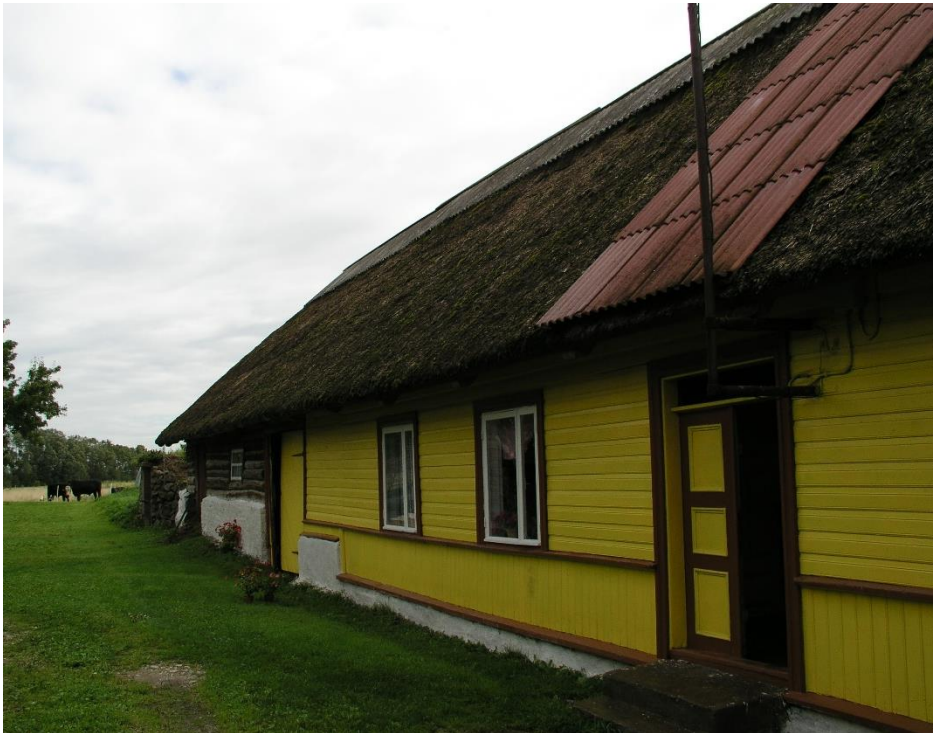
Pilt 12, Vaade loodest

1990. vahetati pilliroo katus lõunapoolsel küljel ja 2005. põhjapoolsel küljel eterniit katuse materjali vastu. Katusele paigaldati katusekate ja valgust läbi laskvad plaadid. Katuse kandvad konstruktsioonid on hästi säilinud.

Võimalusel taastada algupärane rookatus.

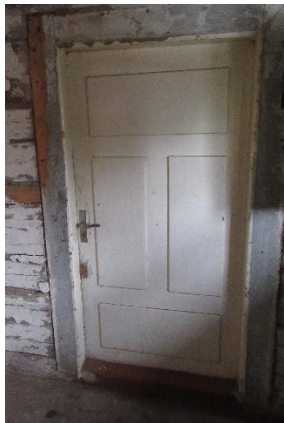
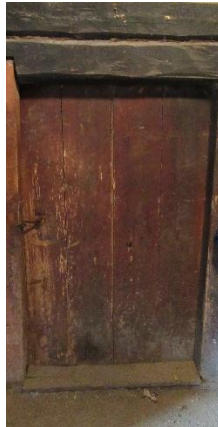
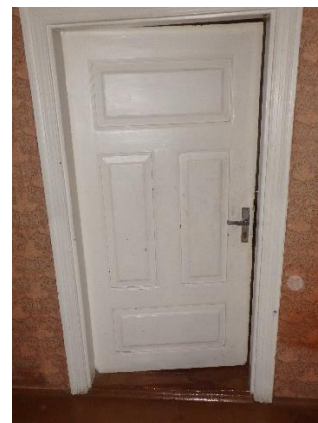
Hoonel on säilinud kaks toa tahvelust mõõtudega 910x1800. ja rehealuse uks 1100x1700, luugid ja väravad. Säilinud ukсед on madalad ja ei vasta tänapäeva nõuetele. Ülejäänud avatäited ei ole säilinud ja on aja jooksul vahetatud uute vastu.

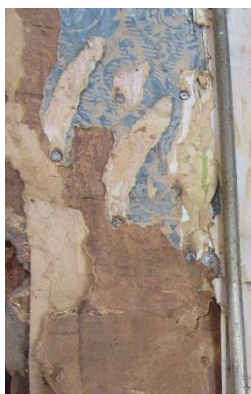
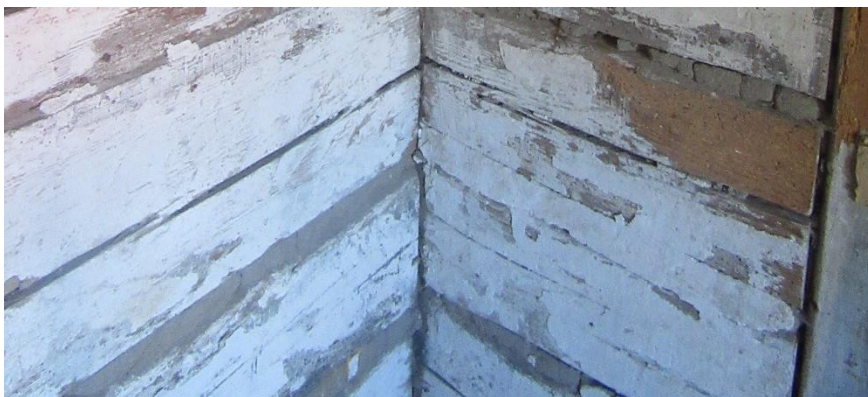
Algselt katmata palgid on tubades kaetud papiga, millele on kleebitud seitse kihti tapeeti. 80. aastatel on seinad kaetud puitkiudplaadiga ja viimistletud tapeediga. Esikus on palkide varad krohvitud tasaseks ja värvitud valgeks lubivärviga.

Katta seinad tubades ja esikus pilliroo mattidega. Paigaldatud matid krohvida lubimördiga ja värvida lubivärviga

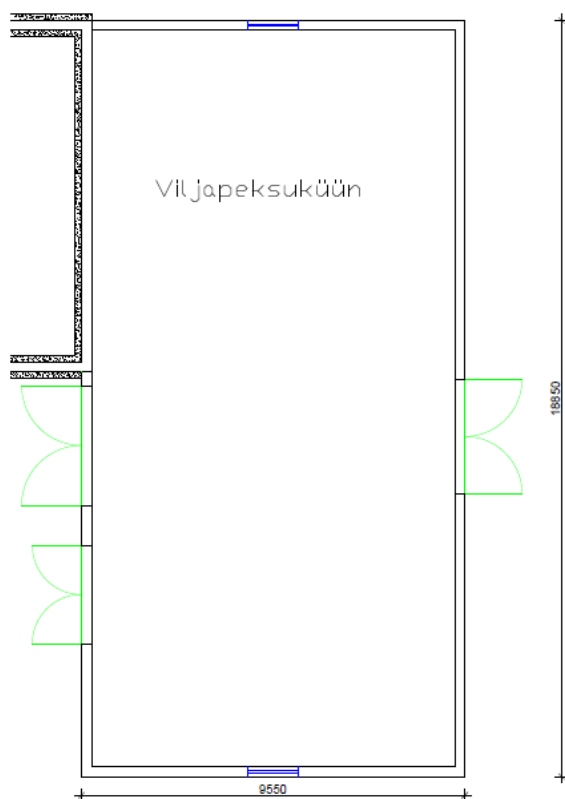
Viljapeksuküün on ehitatud sõja aastatel lauda otsa. Ehitati kiirustades, nii et maja palgid võeti maha suvel. Peale kolhoosi astumist kohandati küün majandi lüpsikarjalaudaks. Tulenevalt maja ehitamisel palkide volest lõikamise ajast ja loomade pidamisega kaasnevast niiskusest, on puidul suured putukate ja mädaniku kahjustused. Loomalaudaks ehitamisel ehitati hoonele lagi ja puidust põrand raudkivi sillutise peale.

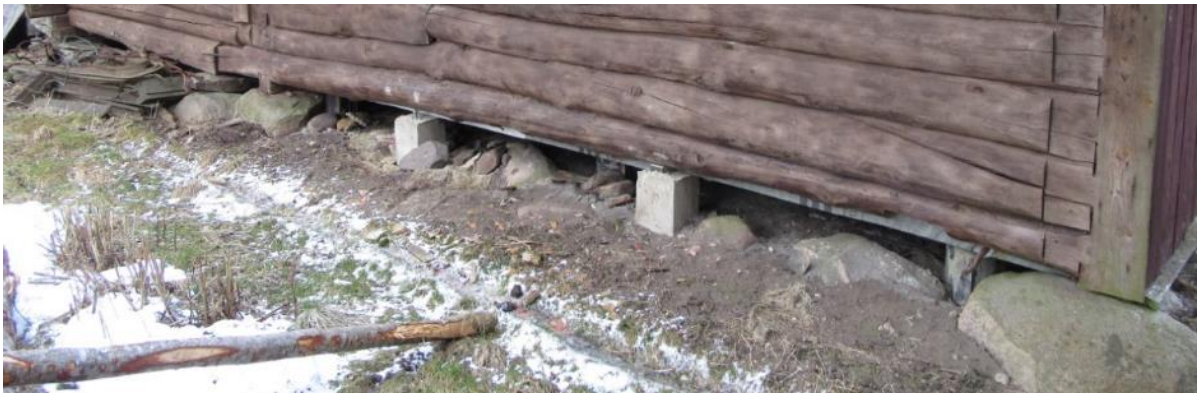
Joonis 11, Vaade aida vundamentidele loodest

Hoone on ehitatud suurte maakivide peale. Et stabiliseerida hoonet on toidu aida hoone osas juurde valatud kande seinte alla betoonis vundamendid postid.

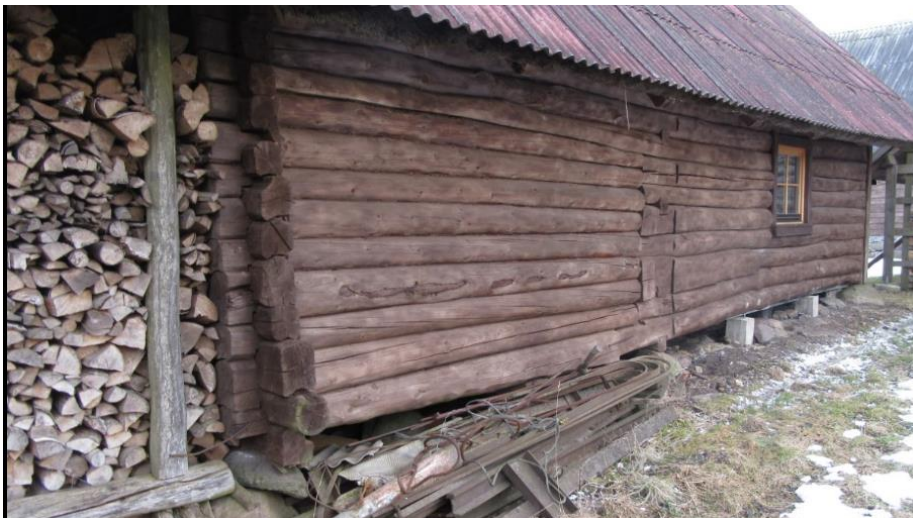
Pilt 33, Vaade põhjast

Hoone seinad on ehitatud ümarpalkidest. Riide aida nurgad on ristnurgad ja toidu aida nurgad tappnurkliitena ehitatud. Palkide varad on tihendatud samblaga. Tänu sellele, et hoones ei ole kasvatatud loomi ja hoone on alt lahtine (tuulduv), on palgid hästi säilinud.

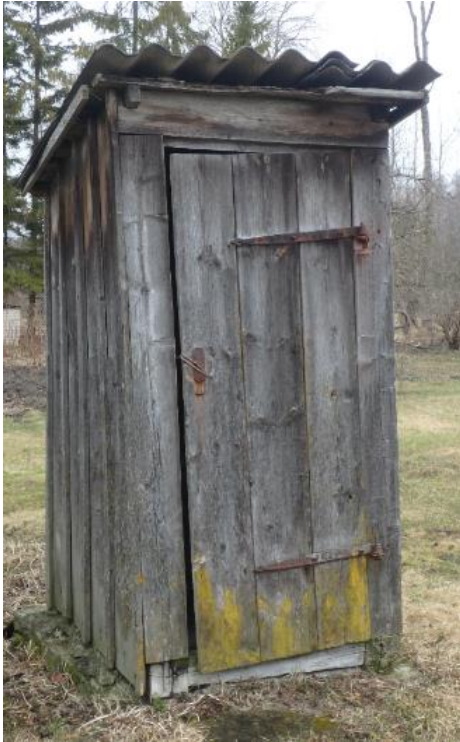
Pilt 38, Vaade lõunast

Hoonel on puitkarkass, mis on kaetud väljast püstlaudisega. Sisustus on hästi säilinud.

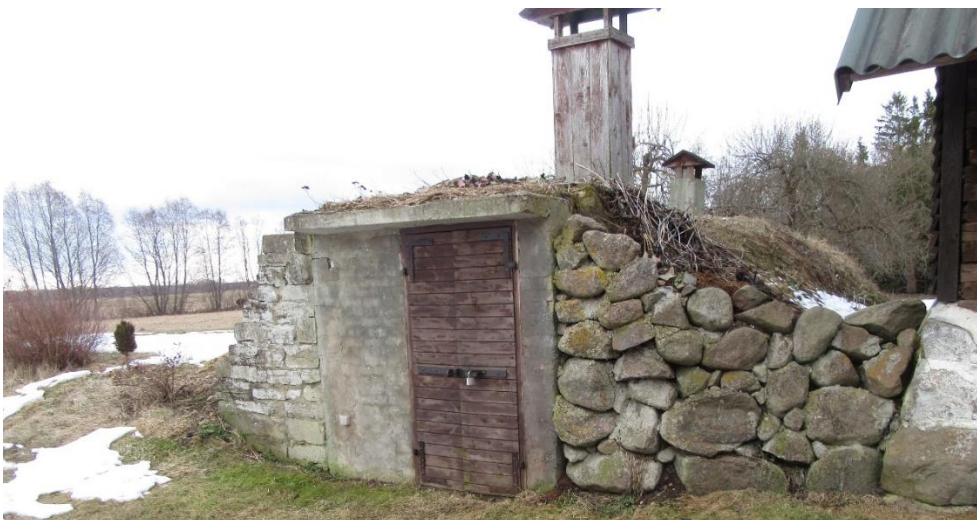
Pilt 40, Vaade loodest

Hoonel on ehitatud 3m läbimõõduga monteeritavatest raudbetoonrõngastest. Eesruum on laotud põletatud kivist, mis on krohvitud tsementkrohviga. Hoone on kaetud turba ja mullaga.

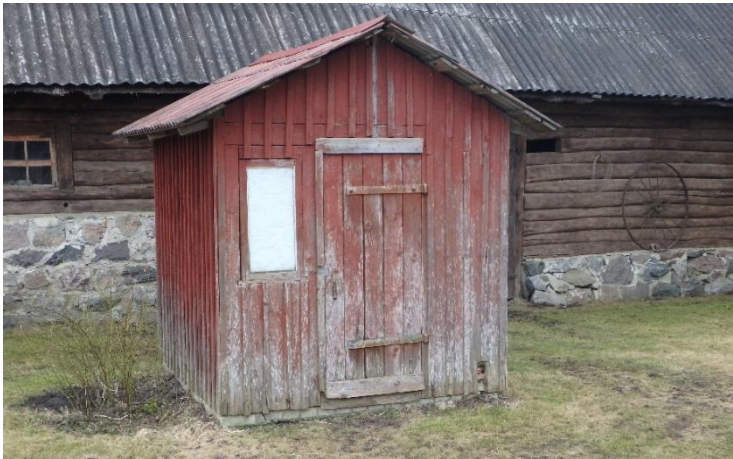
Pilt 41, Vaade idast

Hoone vundament on laotud silikaltsiit kivist. Kandekonstruktsioonina on hoonel kasutatud puitkarkassi, mis on väljast ja seest kaetud püstlaudisega. Laudise vahe ja pööning on soojustatud saepuruga. Maja viilkatus on kaetud eterniidiga.

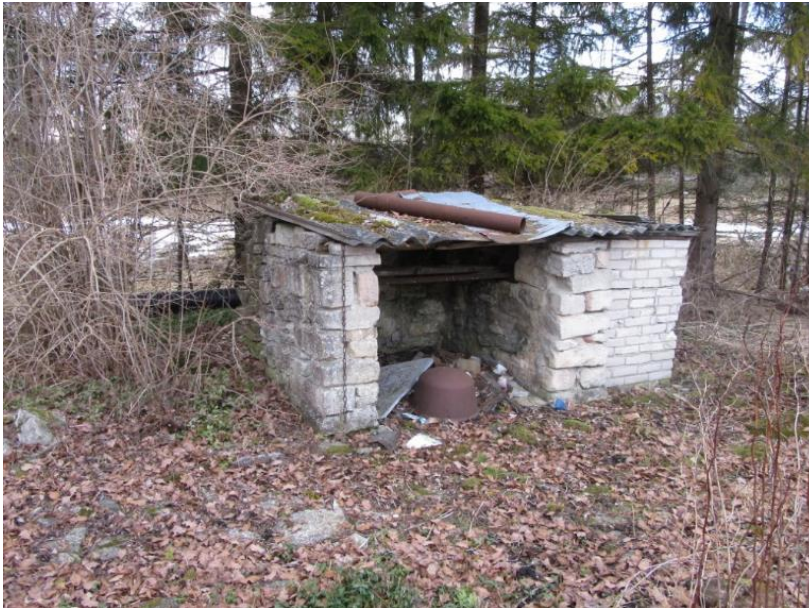
Saun põles maha enne II Maailmasõda. Säilinud on sauna ahju müürid.

Pilt 42, Vaade edelast

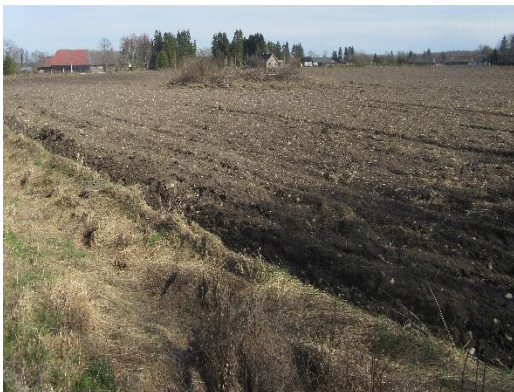
Pilt 43, Vaade tuuliku asupaigale

Pukktuulik oli ehitatud hoonetest eemale põllule. Tuulik jäi tööta kolhoosi ajal seoses uute veskite kasutusele võtmisega. Tuulik lammutati 50 aastate esimesel poolel kolhoosi juhatuse soovil, et varustada kohaliku sigalat küttepuudega. Säilinud on üks paar veskikive.
