**ELUMAJA HAAPSALUS – AJALUGU,
VÄÄRTUSED, SÄILITAMISETTEPANEKUD**

Suur-Lossi 5, Haapsalu linn, Lääne maakond

2015/2016 õppeaasta
Arhitektuuri konserveerimise ja restaureerimise täiendkoolituskursuse lõputöö

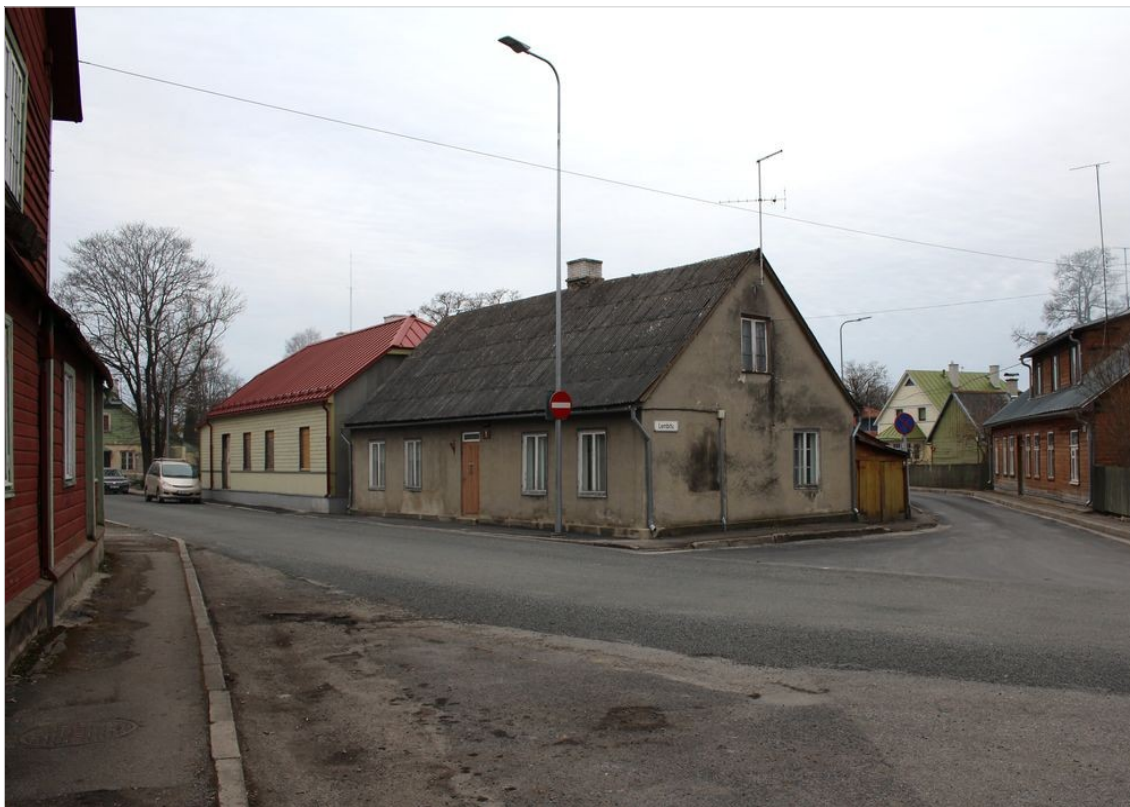
2. Vaade majale tänavalt (otse ees on Suur-Lossi tänav ja paremat kätt Lembitu tänav).

Maja idaseinas olnud kaks akent, millest üks on suletud (ill 2). Väljast on see seinosa kaetud TEP-plaadi ja krohviga ning seest kipsplaadi ja tapeediga. Nende eemaldamisel selgub, kas aknaavas on säilinud ka vana aken.

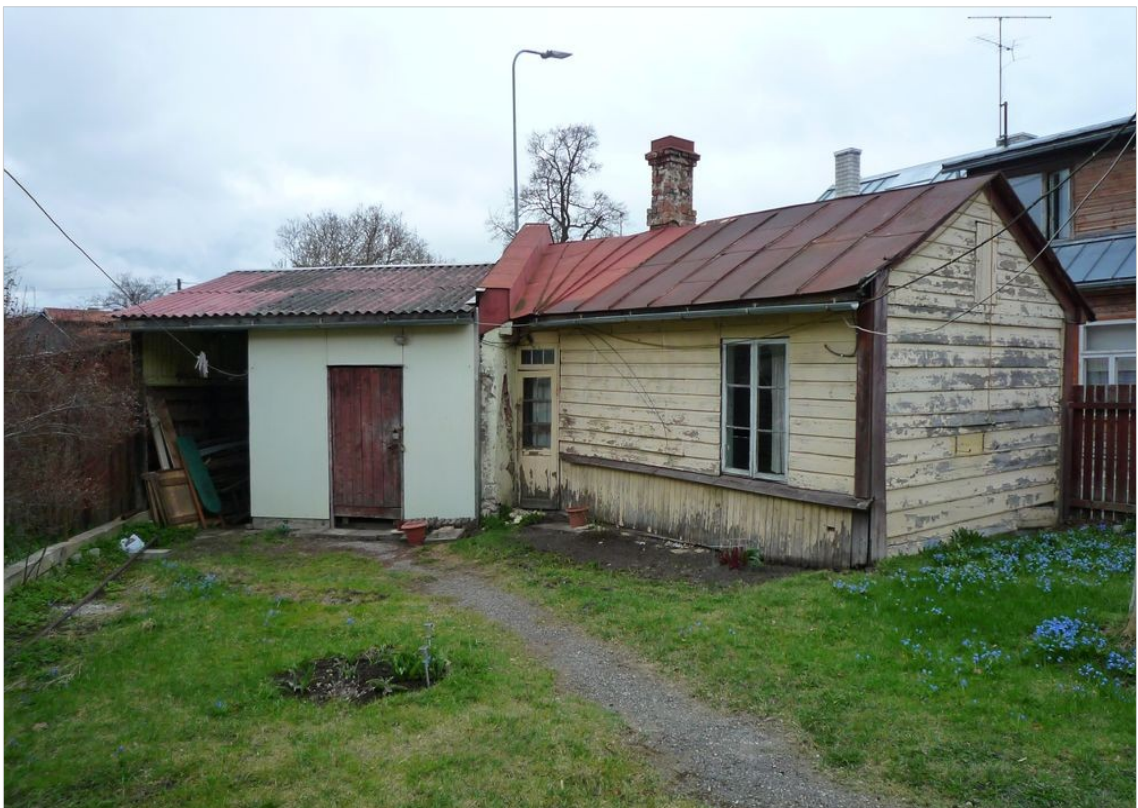
4. Vaade suvemajale.

Maja on säilinud oma ajaloolises põhimahus v.a. 1960. aastatel lammutatud veranda, mille asemele on ehitatud garaaž. Säilinud on hoone ajalooline ruumijaotus. Majal on väikene õueala. Väärtuslik on ka hoovis olev suvemaja, mis on halvas seisukorras, kuid restaureeritav.

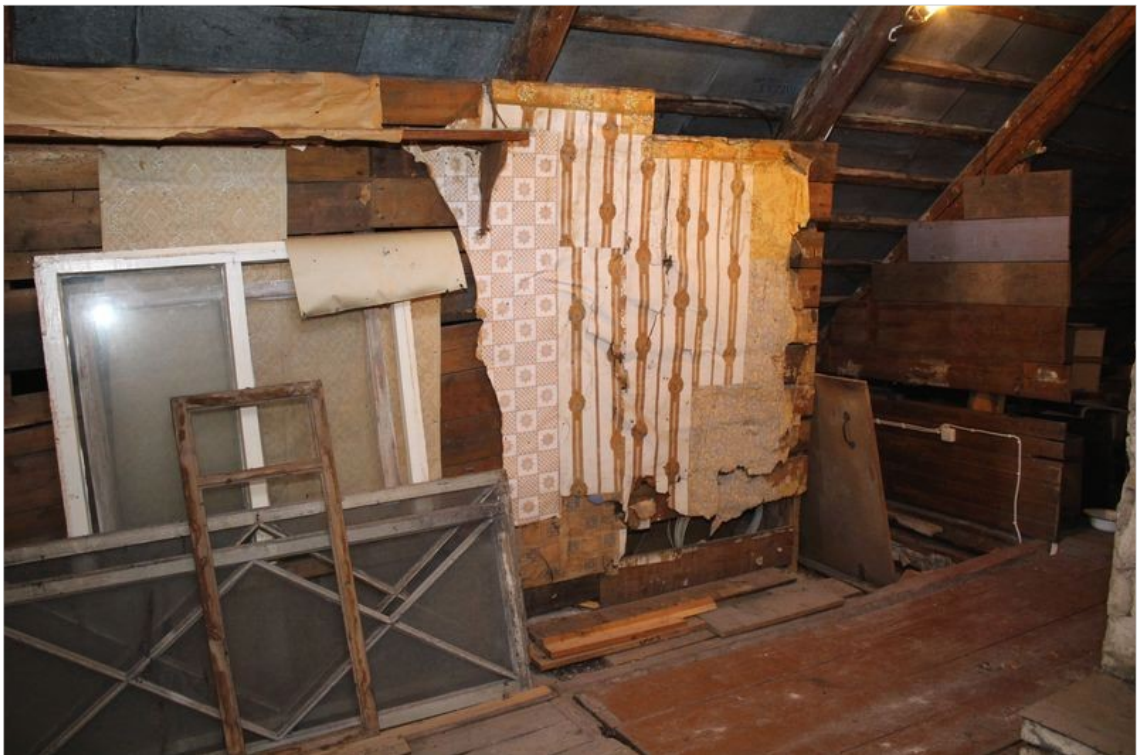
15. Laudadest sein pööningul. Paremäl pööninguluuk, vasakul vanad aknad.

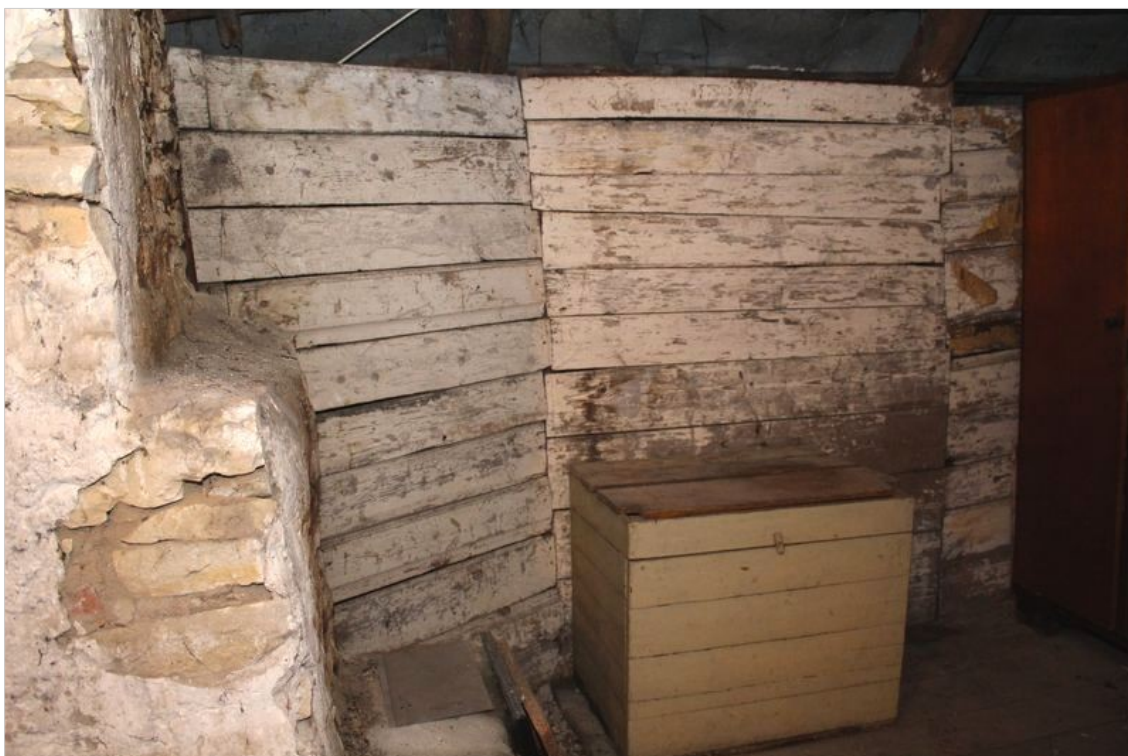
16. Vaade valgendatud seinale pööningul.

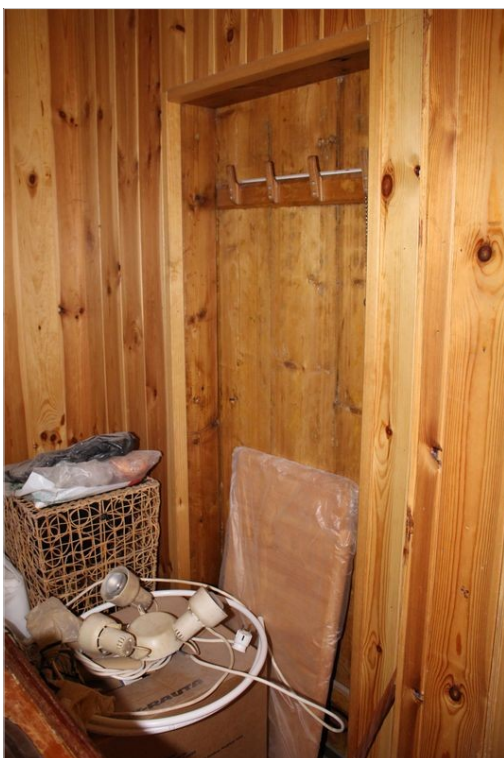
Köögist idapool olevas toas on olnud verandale viiv uks. Praegu on väljast see sein osa kaetud TEP-plaadi ja krohviga ning seest kipsplaadi ja tapeediga. Nende eemaldamisel selgub, kas ukseavas on säilinud ka vana uks. Samas kõrval on vana laudadest käimla uks (ill 22), mis praegu ei ole kasutusel ja on toa poolt siseviimistlusega kaetud.

22. Käimla uks köögi poolt vaadatuna.

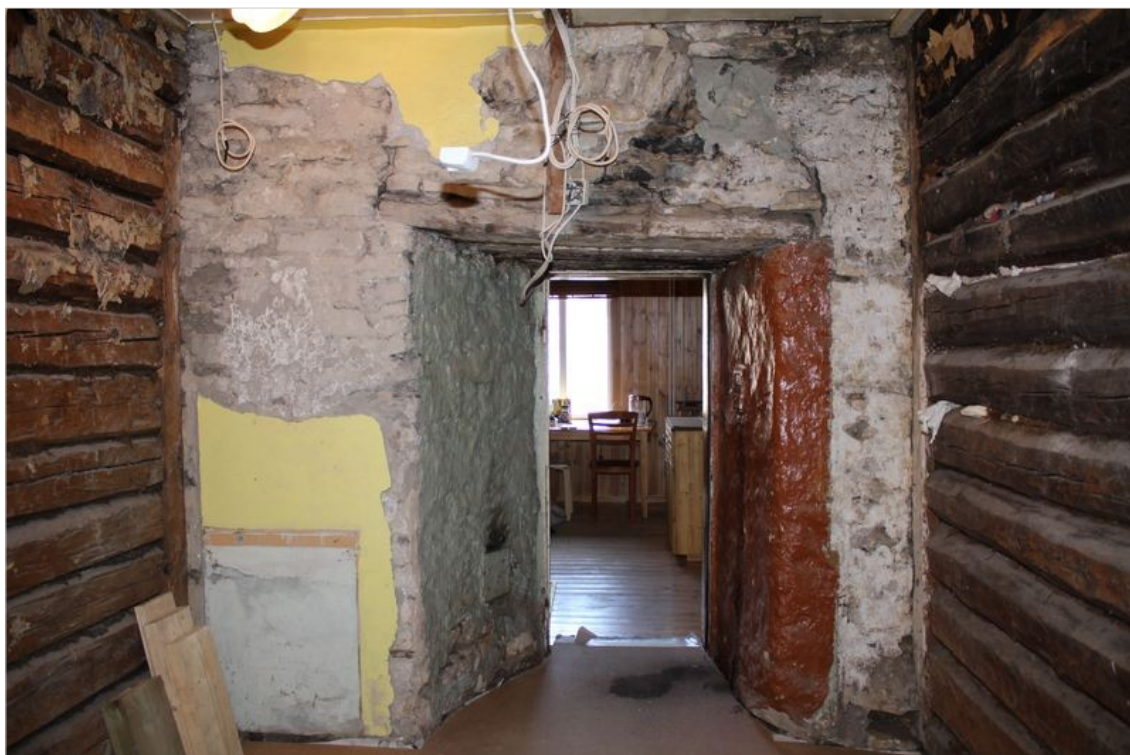
Majas on paekivist korsten, mis esimesel korrusel on kaheharuline – nn püksid (ill 24 ja 25). Korstnapits on lõhutatud tõenäoliselt seoses eterniitkatuse paigaldamisega. Uus korstnapits on laotud tellistest (ill 26). Korstnas on neli lõõri, kuid 28 cm enne korstnapitsi lõppu läheb

korsten ühelõõriliseks. Maja kütmiseks on kaks 20. sajandi teisest poolest pärinevat plekkahju. Nende seisukord on rahuldav.

24. Vaade eeskojas köögi suunas – korstnajala alt läheb madal ukseava kööki.

Olemasolev korstnapits lammutada ja taastada korsten vastavalt projektile. Korsten laduda paekividest, sisemine lõõristik korstnatelistest. Korstnajaalg puhastada vanadest krohvijääkidest ja korsten krohvida kogu ulatuses. Vanade plekkahjude asemele võib ehitada uued stiililt sobivad ahjud.

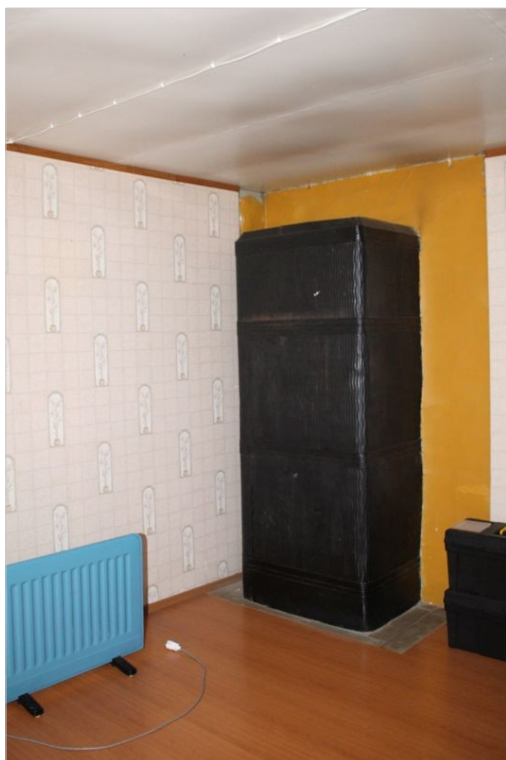
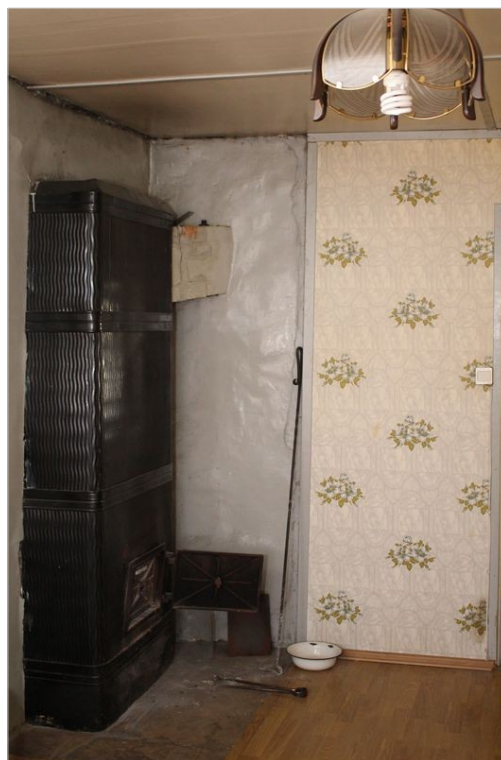
Maja idapoolsetes tubades on seinad seestpoolt kaetud kipsplaadiga, millele on kleebitud tapeet (ill 27 ja 28). Läänepoolses toas on seintel paks tapeetide kiht – u 24 kihti erinevaid tapeete (ill 29). Neljandas toas, kuhu on ehitatud 2015. aastal uus vannituba (ill 32), olid varem seinad kaetud kipsplaadiga. Selle eemaldamisel tuli nähtavale palksein, millel olid tapeedikihtide jäänused. Oletatavasti on teistes tubades kipsplaadi all samuti kas tapeete või nende jäänuseid. Katkeid endis-aegsetest tapeetidest on ka eeskoja seintel (ill 17 ja 24) kusjuures eeskoja tänavapoolses osas on ajalooline tapeet säilinud ulatuslikumalt kui õuepoolses.

27. Toa siseviimistlus.

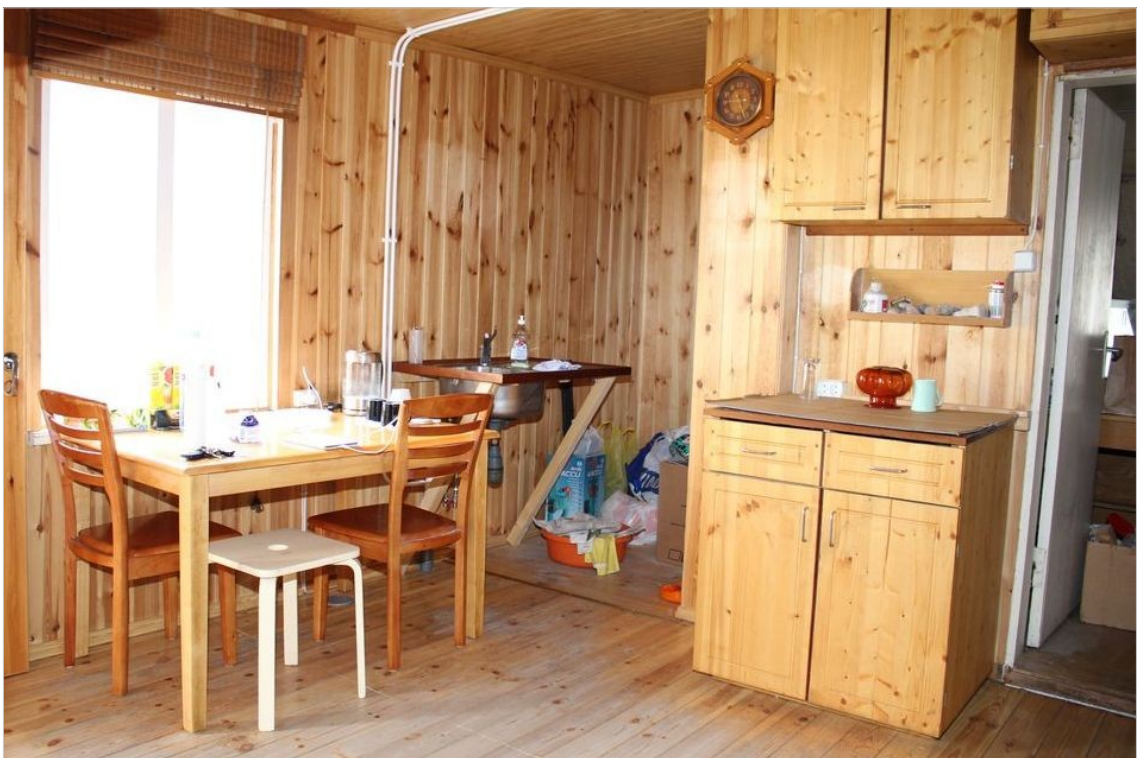
Köögi seinad on 20. sajandi lõpus kaetud laudisega (ill 30).

30. Vaade kööki.

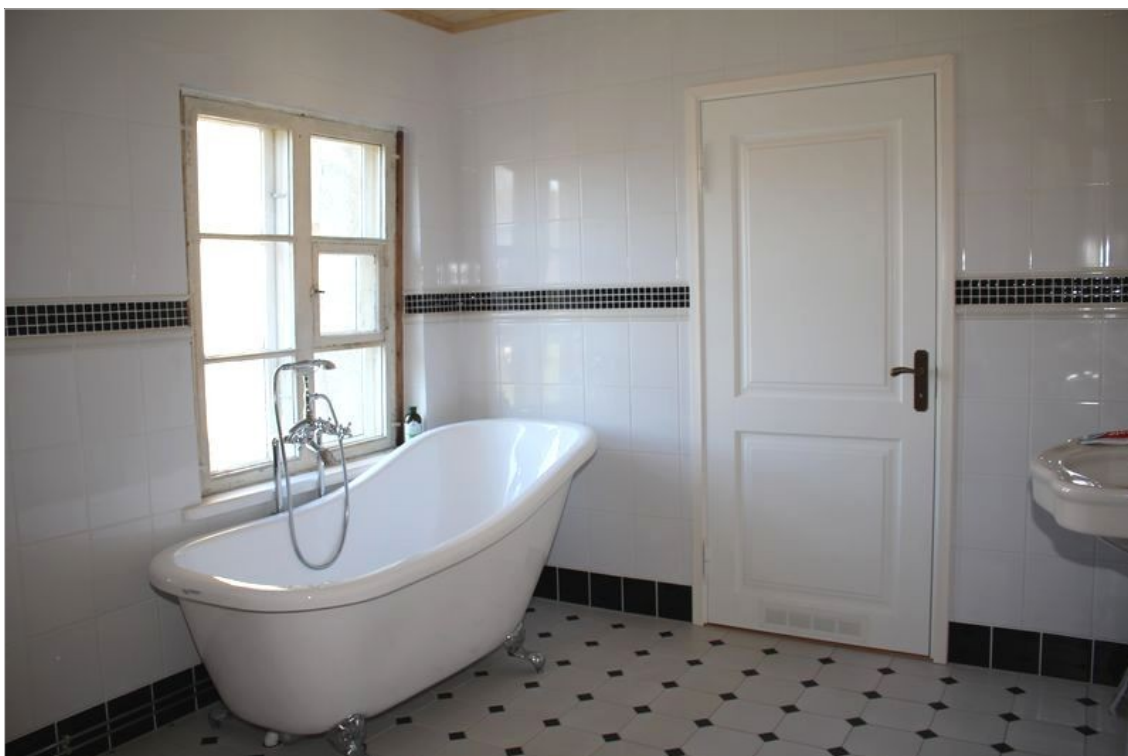
32. Vannituba.

2015. aastal on ühte hoovipoolsesse tuppa rajatud vannituba koos WC-ga (ill 10 ja 32). Eesmärgiks oli saada ruumikas vannituba ja säilitada seda rajades maja algne ruumilahendus. Vannitoa seined on ehitatud eraldi konstruktsioonina toa sisse. Seintel ja põrandatel on keraamilised plaadid, põrand on äravoolu ja elektrilise põrandaküttega. Vannitoas on loomulik ventilatsioon (värskõhuklapp). Veetorud on kinnitatud vannituppa plaaditud seina pinnale. Vannitoa vana aken (ill 18, 19 ja 32) säilitati ja restaureeritakse.
