ELAMUKS KOHANDATUD GRANIITKIVIST KÕRVALHOONE
SEISUKORRA HINDAMINE JA JUHISED RESTAUREERIMISEKS NING
RENOVEERIMISEKS

Laeva tee 2, Pajupea küla Rae vald Harjumaa

2015/2016 õppeaasta
Arhitektuuri konserveerimise ja restaureerimise täiendkoolituskursuse lõputöö

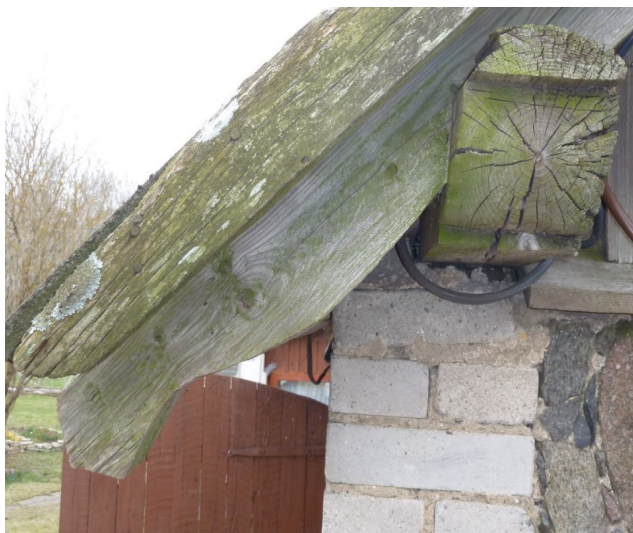
Foto nr. 3. Vaade profileeritud sarikaotsale

Hoone seisukorra kirjeldus. Antul lõputöös käsitleval hoonel on viilkatus, mille katusekandjateks on kuuse – ja männipalgist valmistatud sarikad. Sarikate seisukord on hea. Sarikate räästa otsad profileeritud. Vt foto nr. 3 ja 4.

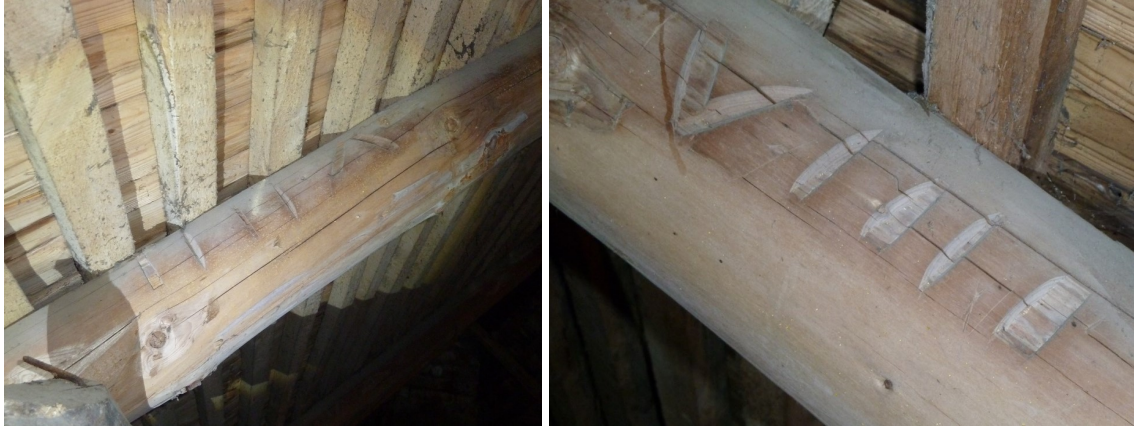
Foto nr. 6.1. Vasaku sarika tähistus s. paaril Foto nr. 6.2. Parema sarika tähistus s. paaril

Sarikapaarid ja pennid on valmistamise ajal tähistatud puitu lõigatud sälkudega. Esialgsel vaatlusel tundus, et märkimiseks on kasutatud Rooma numbreid, kuid lähemal uurimisel selgus, et süsteemi (vähemalt käesoleva töö kirjutaja jaoks) pole. Järeldus tuleneb sellest, et tähistused III ja VIII ning VIII asetsevad juhuslikult mitte järjestikku nagu võiks oletada I, II, III jne. Lisaks VIII pole Rooma number. Vt fotosid nr. 6.1; 6.2

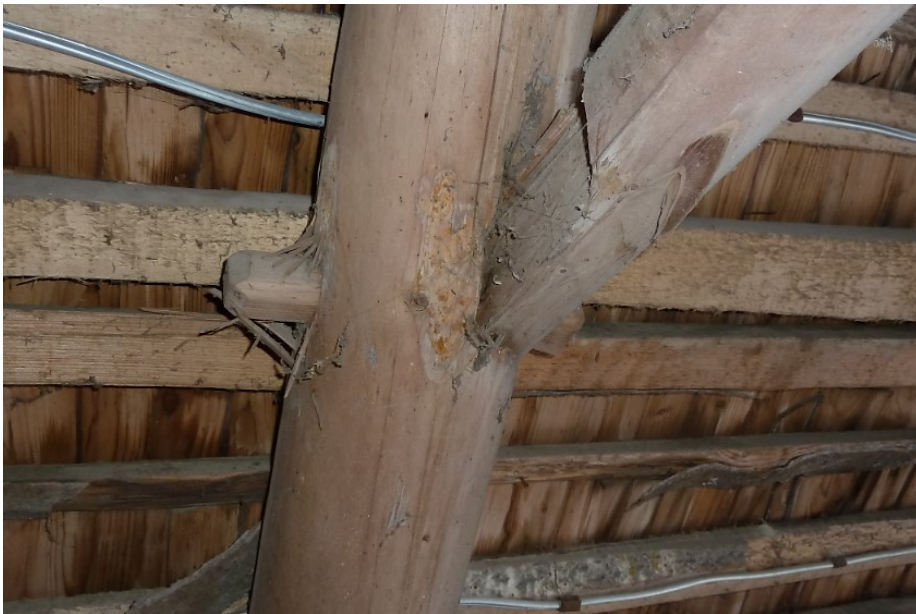
Foto nr. 7. Penni ja sarika tapp

Sarikapaari seob omavahel penn, mis on laetaladest ca 2,4 meetri kõrgusel. Penni läbimõõt on 6...10cm. Pennide seisukord on hea. Pennid on tapitud sarikatesse pool-poolega tapi abil. Penni kinnitamiseks sarika külge on kasutatud 3,5x3,5 sentimeetrisest toorikust voolitud puust naelu. Vt fotot nr. 7.

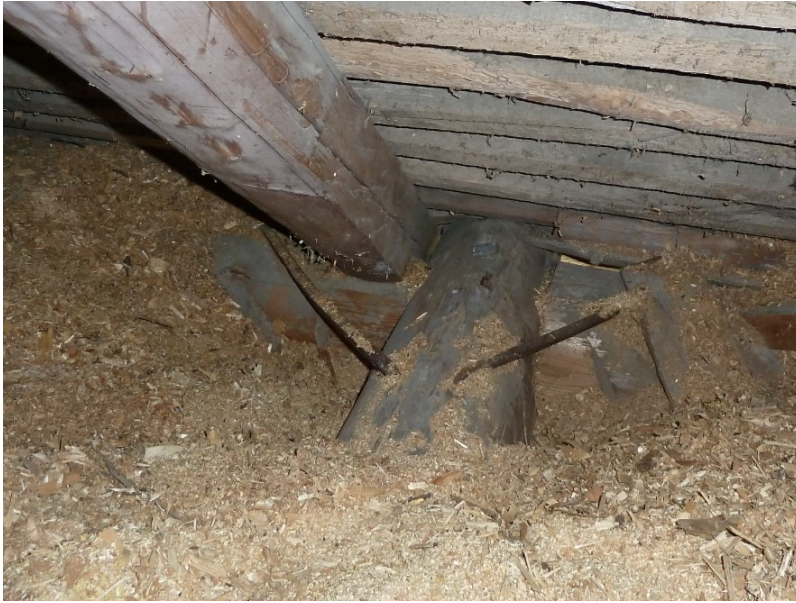
Foto nr. 9. Riiskade ja suure sepanaelaga räästapärilinite vahelise sidetala kinnitussõlm

Diagonaalide seisukord on hea. Räästapärline on toetatud ilma hüdroisolatsiooni ribata maakivi müüritisele. Räästapärlineid seovad omavahel sidetalad, mille alumine külg ja otsad on tahatud. Sidetalad on paigaldatud üle ühe sarikapaari ehk sammuga ligikaudu 300...330cm. Sidetalad on tapitud räästapärline sisse. Tapi tüüp on teadmata. Tapp on lisaks fikseeritud kas puit või suure sepanaelaga ning sepistatud riiskadega (kobadega) vt fotot nr. 9.

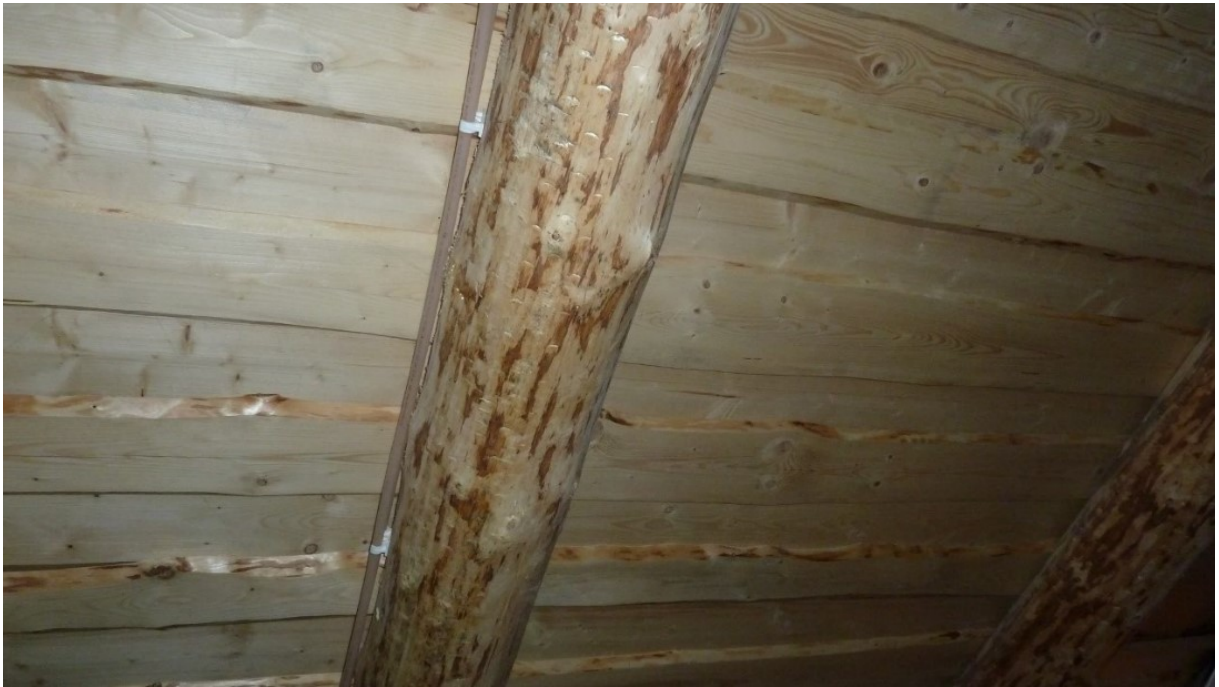
Ruumis nr. 7 on ehitatud uus lagi. Vt fotot nr. 10

Foto nr. 10. „Poola lagi“ ruumis nr. 8 (ehitatud aastal 2014)

Paigaldatud on uued männipalgist valmistatud kooritud laetalad diameetriga 26...34mm, millele on paigaldatud nn. Poola lagi (vaheliti servamata kuuselauast). Laudisele on paigaldatud aurutõkkepaber ja soojustatud on puiste - tselluvillaga. Soojustuse paksus 300mm.

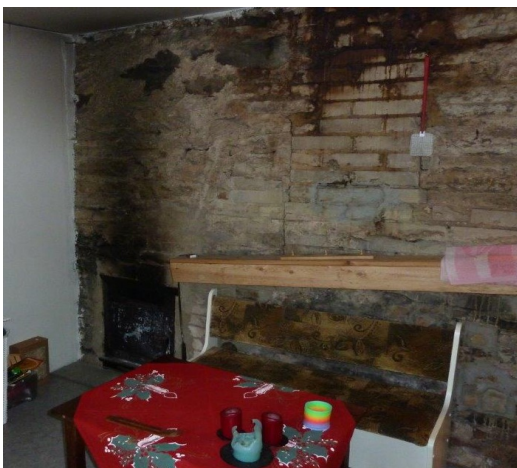
Ruume 8 ja 9 köeti suure paekivist (küttekehaga). Vt fotod 13 ja 13.1. Ehitatud oli nimetatud küttekeha kasutades selleks kättesaadavaid materjale nagu paekivi, silikaati ja punast tellist. Nii korsten kui küttekolde kehand oli tugevalt pigitunud. Korsten toetus otse küttekeha korpusele ning oli laotud silikaattellistest. Korsten oli väga halvas seisukorras, viltu vajunud ja tuleohtlik. Nii korsten kui küttekolle lammutati 2 aastat tagasi.

Foto nr. 13. Vaade ahjule ruumis 9
aastal 2014

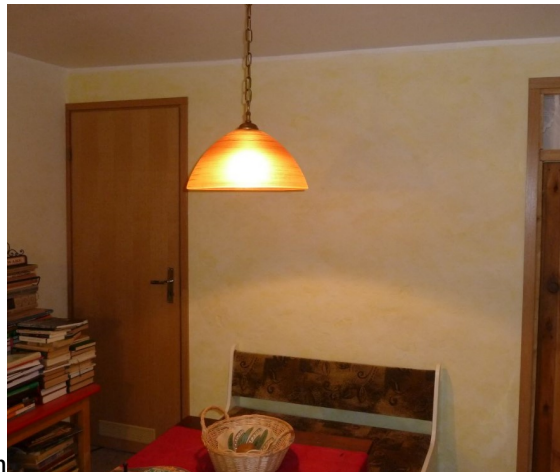
Foto nr. 13.1. Vaade samas suunas
aastal 2016

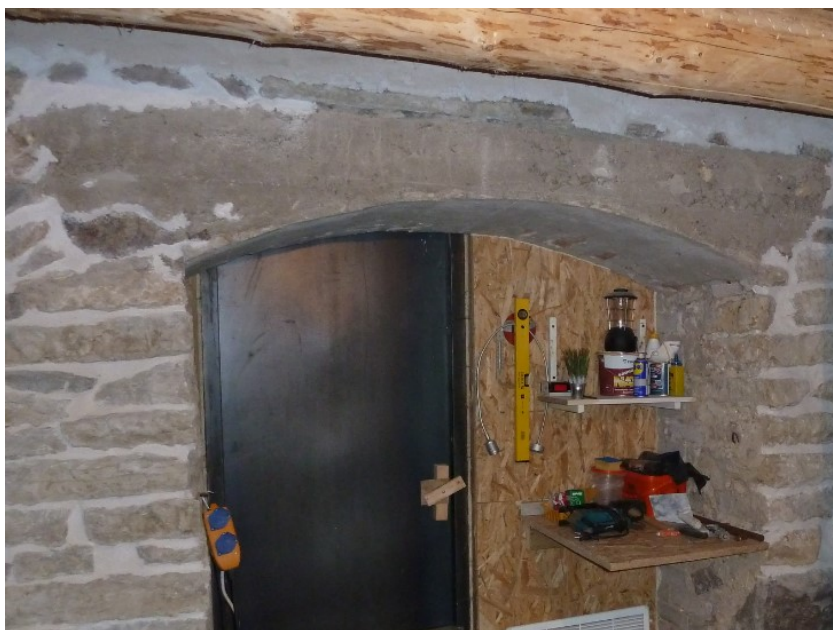
Vanade rehealuse väravate sillused on puidust ja hästi säilinud (pehastumise märke pole – koputamisel kõliseb). Vt fotot nr. 18.3. Ruumi nr. 8 ukse ja aknaava sillus on betoneeritud ja võlvjas. Vt foto 18.4 ja 18.5. Ukseava on ajutiselt sinna mittesobiva metalluksega suletud.

Foto nr. 18.4. Ruumi nr. 8 (raud)betoonist kaarekujuline ukseava sillus.

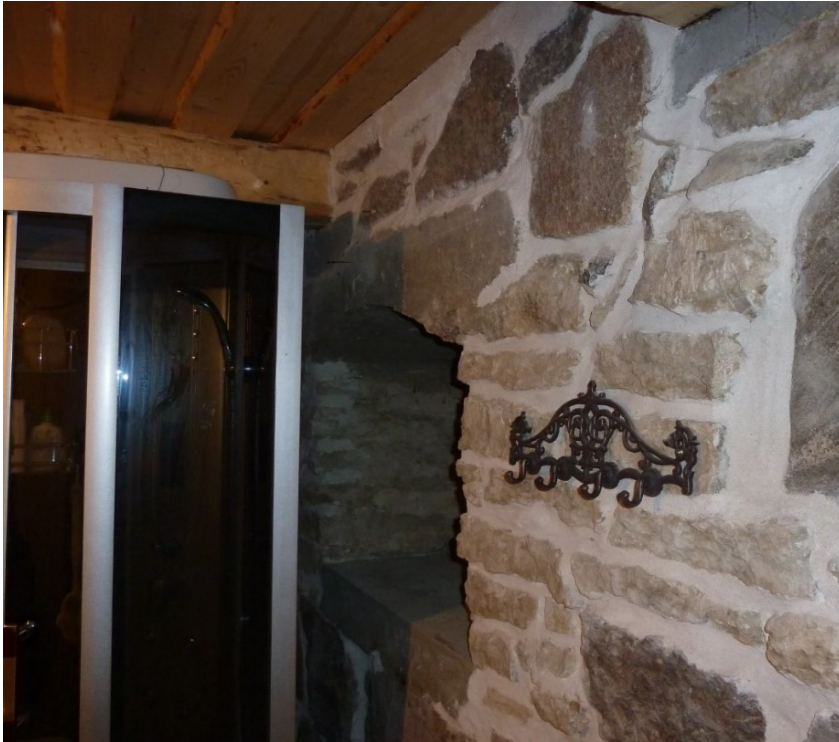
Foto nr. 18.5. Ruumi nr. 8 loodesuunas kaarjas raudbetoonsillus.
Ava oli ca 15mm terasvarrastega trellitatud.

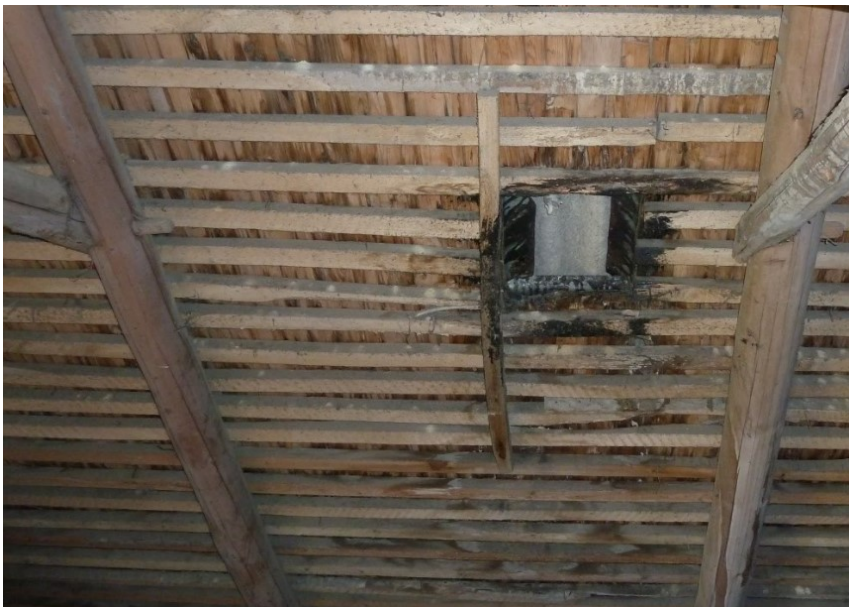
Ruumi nr. 9 sillus on laotud silikaattellistest. Algsel hoone kasutusel tundub olevat, et ava on olnud kahe sillusega. Kuna alumise ava külgmised tellised on tahmunud, võib oletada, et tegemist on olnud mingi vana küttekoldega. Fotel nr. 18.6 on näha vana tellistest kaarsilluse järelejäänud kivi (ukse ava paremal küljel). Alumise ava küljed on jäetud peale ukseavaks ümber lammutamist vormistamata. Pööningul on näha veel endise küttekolde läbiviiguava koht katuse roovitisest. Vt foto nr. 19.

Foto nr. 19. Ruumi nr. 9 kohal katuse roovitises olev vana korstnatoru läbiviiguava.

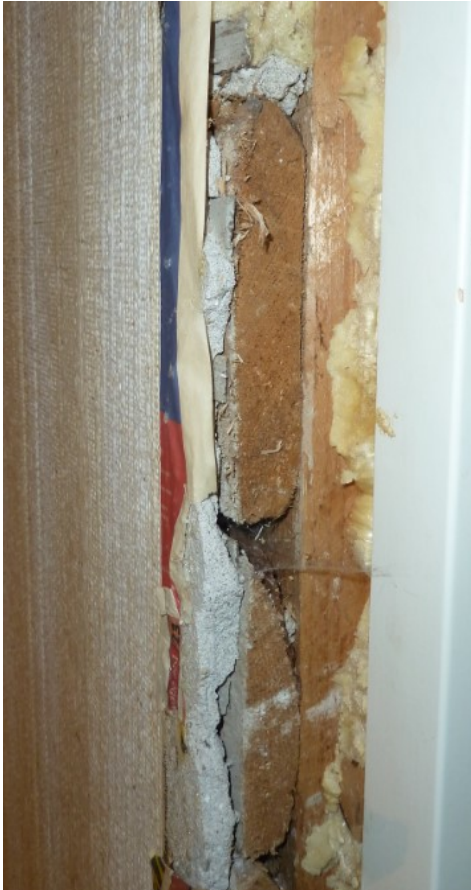
Foto nr. 20

Ruumide 6 -7 ja 8-9 vaheline sein on samuti laotud graniitkivist. Kõik välisseinad on hetkel seestpoolt soojustatud (puitkarkass vahel - villa, saepuru, tselluvilla jms. segu). Nii sise kui välisseinte puitkarkassile on löödud horisontaallaudis horisontaallaudis, millel omakorda on puitliistudest krohvimatt. Seinad on krohvitud tsementkrohviga, krohvipind on pahteldamata ning tasandamiseks on krohvile liimitud mitu kihti makulatuuri. Vt fotot nr.20.

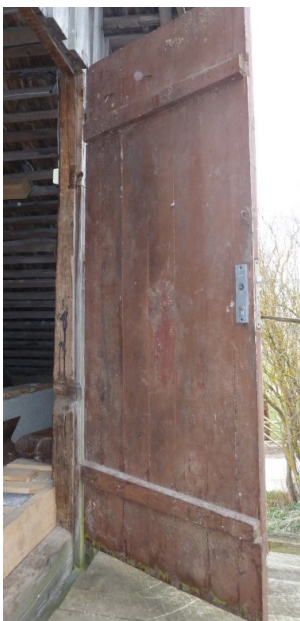
Ainsana kogu hoones omab ajaloolist väärtust pööningule pääsu uks. Vt fotot nr. 24. Uks on valmistatud 35mm paksustest plankudest. Plangud on omavahel liidetud kiilukujuliste põõnadega.

Foto nr. 24. Pööningu uks. Uks asub hoone lääneküljel.

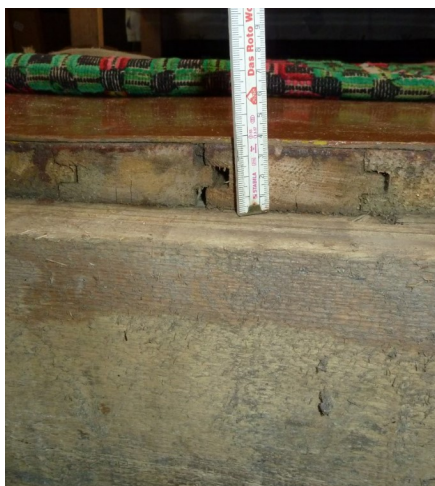
Põrandate ehitamisel on kasutatud 35x80 põrandalaudu. Laudade laiust ja paksust on näha ruumi keskel asuva põrandalaude keldriruumi ava perimeetris. Vt nr. 25.

Foto nr. 25 Põrandalaud ruumis nr. 4 (keldriluugi ava külge)

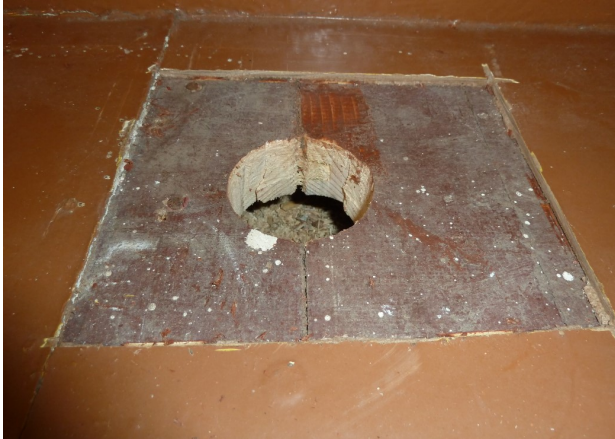
Foto nr. 26. Tupp nr. 4 tehtud kontrollauk põrandalau seiskorra selgitamiseks ja täitematerjali selgitamiseks põranda all

Puuritud august küll ilma spetsiaalse kaamerata põranda talade jaotust ja seisukorda ei näe, aga põrandalaud on altpoolt kuiv ja heas korras ning kuiv oli samuti põrandalaune täitepinnas (saepuru ja üllatusena nõukaaegse TEP ehk tsement ehitusplaadi laastud). Täitepinnas asub põrandalaua alumisest pinnast ca 80mm allpool.

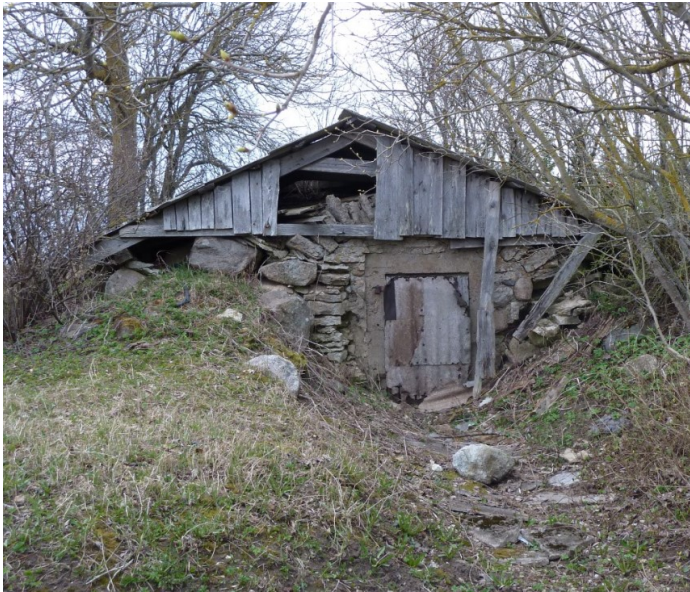
Foto nr. 28. Vaade maakeldrile lõunaküljest vaadatuna.

Vahendite tekkimisel tuleks ajutine katus demonteerida ning keldri paekivist kehand remontida. Kui on soov tekitada nn. Kuhikeldrit, siis tuleks enne pinnase kuhjamist paekivist

keldrivõlv katta veetiheda hüdroisolatsiooniga. Kui aga ehitada keldri kehandi peale katus, siis pole veekindlat kihti paekivist keldrikehandile tarvis.
