SISSEJUHATUS

Arsenali Kaubanduskeskus ja büroohoone paikneb Tallinnas Erika tn 14 (78408:807:0086) kinnistul, Erika ja Tööstuse tänava nurgal, Miinisadama territooriumi vastas. Enne rekonstrueerimistööde algust asus kinnistul amortiseerunud hoonete kompleks/ansambel, mille maht koosnes kolmest põhihoonest (Erika tn. 4 peahoone, Tööstuse tn. 71 ehk „Hoovimaja“ ning Tööstuse tn. 71a, 69b, 69c ehk „Tööstuse maja“) ning mitmest abihoonest. Ehitustööde käigus abihooned lammutati ja kolm põhihoonet (Erika 14) sulatati ühtseks kaubanduskeskuseks.

Lõputöö annab ülevaate Arsenali hoonete ansambli ajaloost, ehitusetappidest ning aastal 2015-2016 teostatud ümberehitus- ning renoveerimistöödest. Antud töö põhirõhk on suunatud ehitustöödele ning Muinsuskaitse- ja restaureerimise osakonna, ehitusettevõtte Nordecon AS ning Tellija Arsenal Center OÜ võimsale koostööle. Mille tulemusena on saavutatud kõikide osapoolte eesmärgid, ootused ja soovid. Ehitustööde ajal mina esindasin peatöövõtja Nordecon AS-i projektijuhi ametis, seega lõputöö teema sai enda jaoks valitud juba koolituse

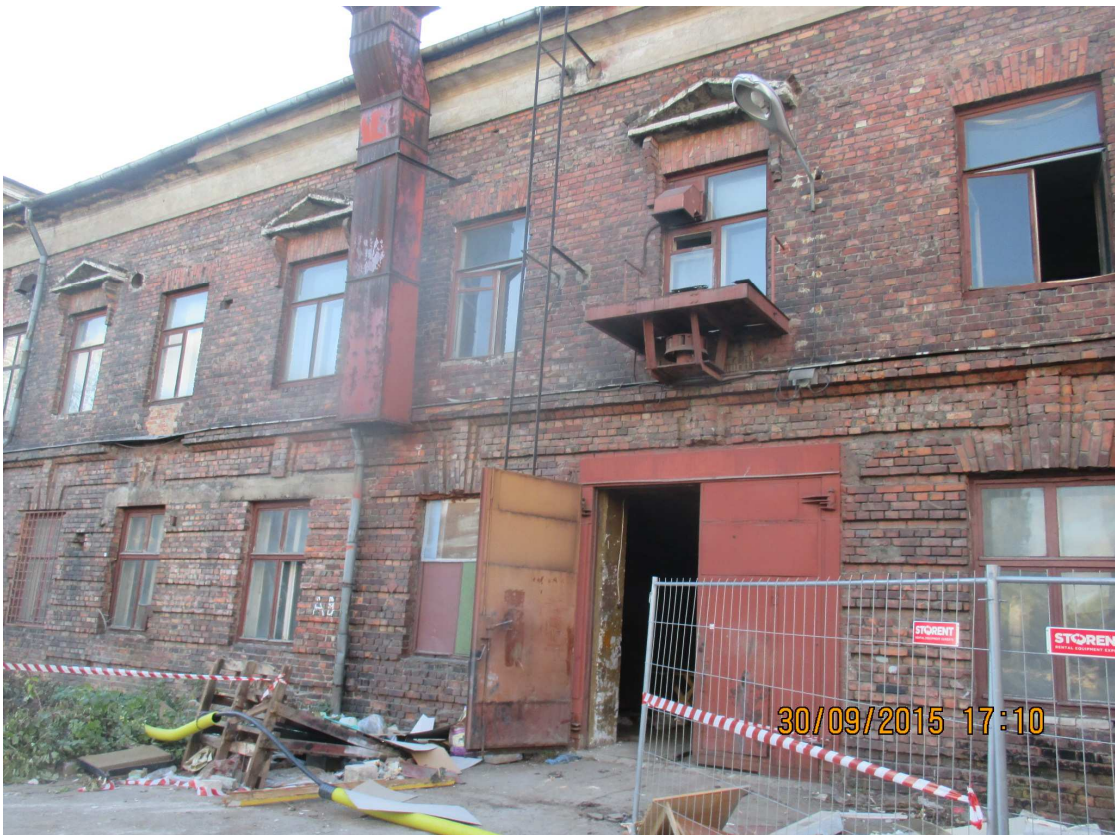
Illustratsioon 37. Lõunapoolse väravad, korstnad ja redelid

Sissepääsudel on kahepoolsete metallustega või suurte metallväravatega. Peafassaadil on üks kinnimüüritud ukseava pearisaliidi keskel, kohal poolkustunud kiri „ARSENAAL“. Hoone peafassaadi esimese korruse aknad on trellitatud metallvõrguga, metallvõrku esineb ka teiste korruste akende siseküljes. Hoovipoolsel fassaadil on massiivsed ventilatsioonikorstnad ja tuletõrjeredelid (ill. 37).

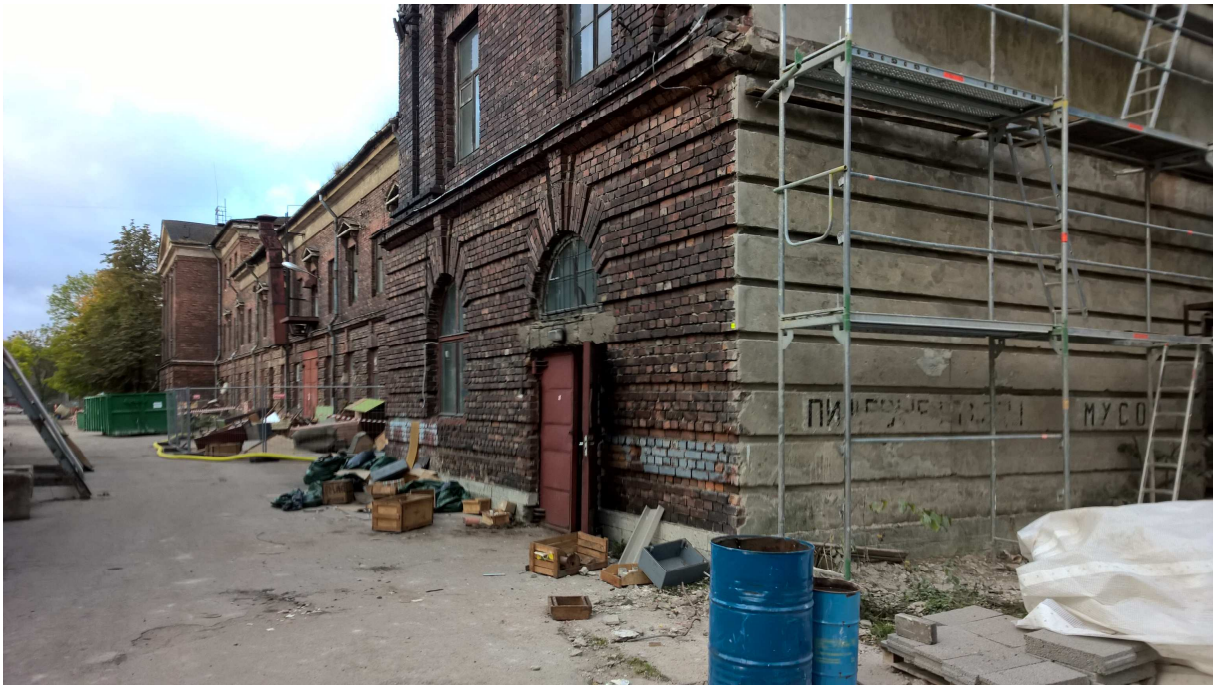
Illustratsioon 38. Hoovipoolne põhjaosa ja risaliit

Lintvundament on ehitatud massiivsest lihvitud siledapinnalisest paekivist (ill. 38, 48), kandekonstruktsioon ja fassaadid põletatud savitellisest, seinte paksus 800-1000mm. Esimese ning teise korruste vahelaed rajatud raudbetoonist (ill. 42, 49, 50), kolmanda korruse vahelagi ehk pööningu põrand ehitatud kandvatest puitaladest ristlõikega 300x300mm vahele on paigaldatud tuhksoojustus (ill. 40,43). Katusekattematerjal on eterniit ning katuse kandekonstruktsioon on erineva läbimõõduga väga hästi säilinud puit sarikatest (ill. 40).

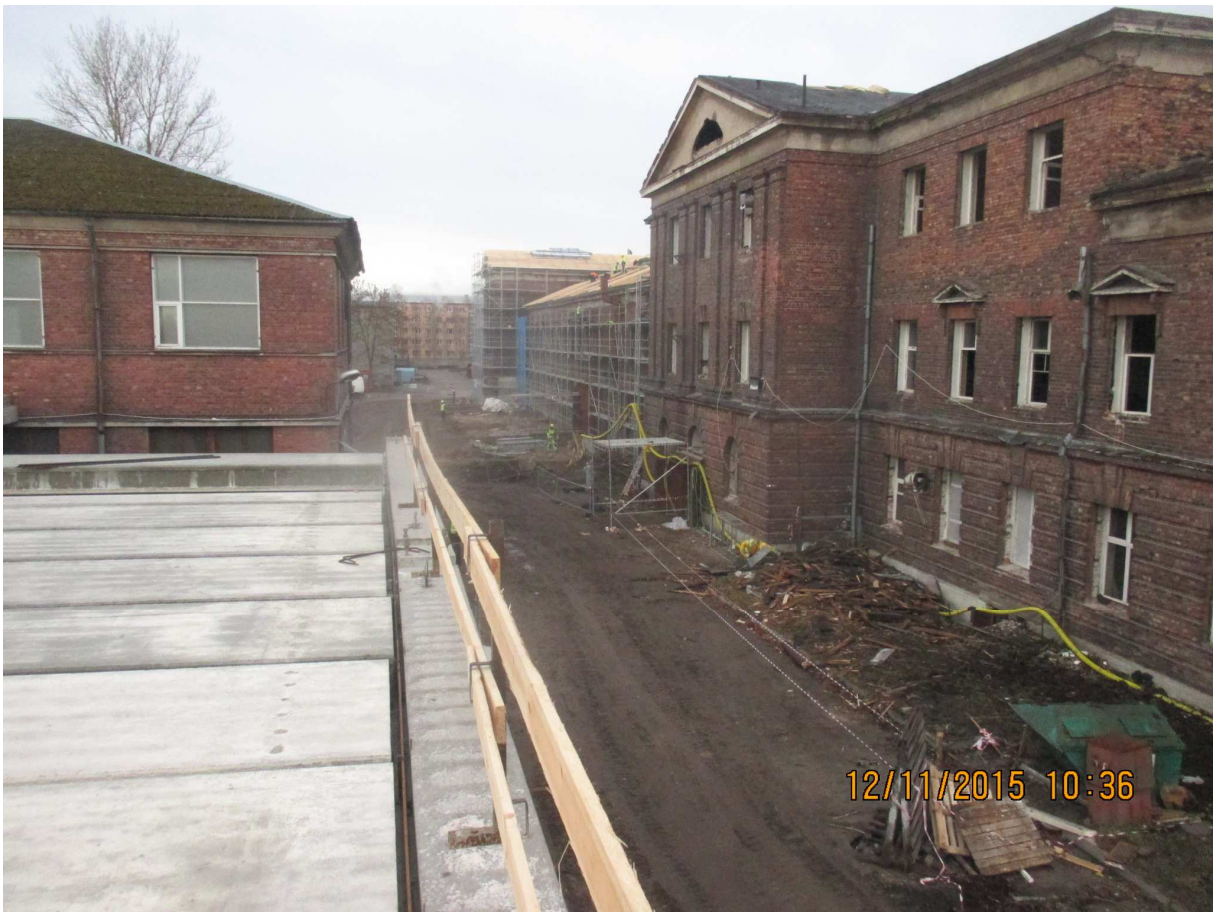
Illustratsioon 39. Hoovipoolne keskrisaliit, hoone lõunapool ja risaliit.

Pikk hoonemaht jaguneb keskseks kõrgemaks kolme korruseliseks keskrisaliidiks ja selle suhtes sümmeetriliselt asetuvateks kahe korruseliseks tiibadeks, mida lõpetavad otstes kolmekorruselised külgrisaliidid. (ill. 39, 46)

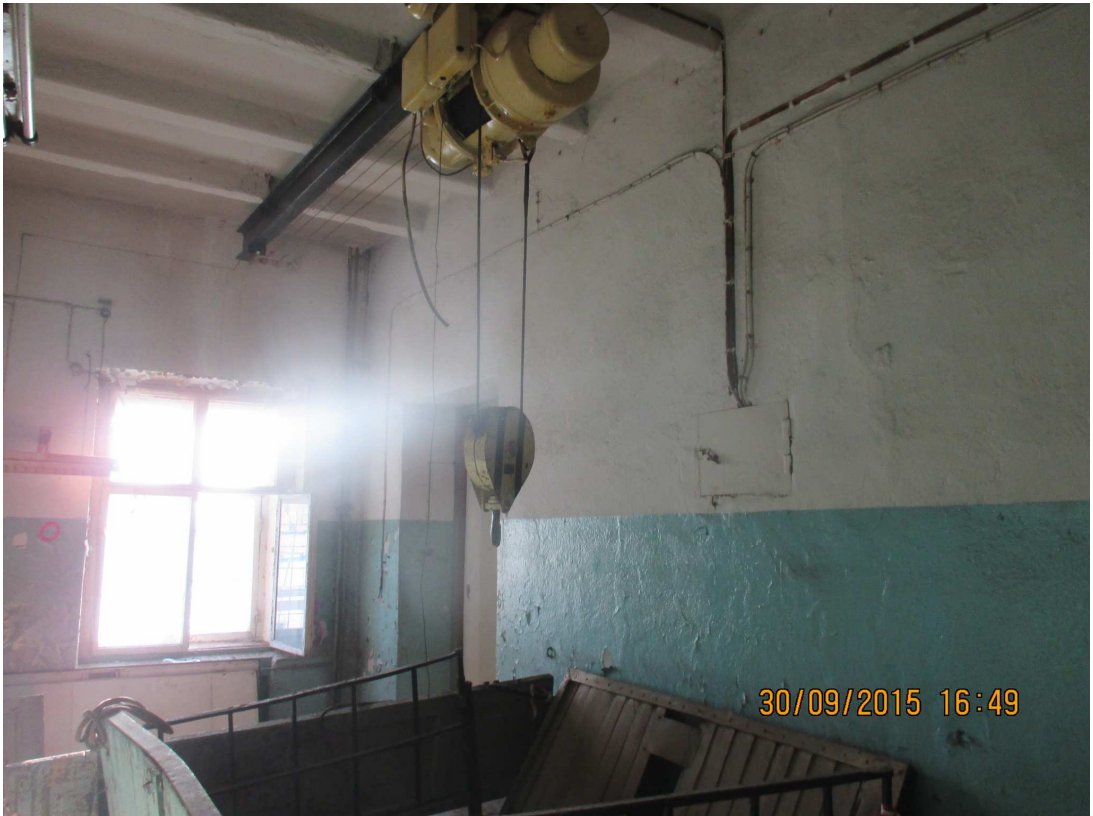
Illustratsioon 42.

Ruumide seinad on enamuses krohvitud ja värvitud (ill. 42,49,50,51), kabinettides tapeet. Betoonest vahelagi on alt eksponeeritud (ill. 49,50), kolmanda korruse puitvahelage katavad laes suured puitplaadid, vineertahvlid (ill. 43). Põrandaid katavad tervel esimesel korrusel tehiskiviplaadid, teisel korrusel on põrandatel nii tehiskiviplaadid, kalasabaparkett, linoleum kui ka põrandalauad. Risaliitide kolmandal korrusel on laudispõrandad. Keskrisaliidi teise korruse trepikoja põrandal on keraamilised plaadid (punane-valge ruudustik, meandri – motiiviga äärtes). Vahelagedesse on lõigatud transportluuke, mis on varustatud vintsidega. Ruumid on üldiselt seadetest ja mööblit tühjaks viidud, kuid alles on lõunatiivas teisel korrusel tõmbekapid, kontorimööblit, põhjatiiva teisel korrusel tööpinke-metallmööblit. Lõunarisaliidi esimesel korruse nurgaruumis on laes ringtala kraana jaoks (ill. 52). Siseusteks on puidust tahveluksi, enamus ukсед on nõukogudeaegsed (keskrisaliidi kolmandal korrusel komplekt tumedaks peitsitud puiduspooniga vineeruksi).

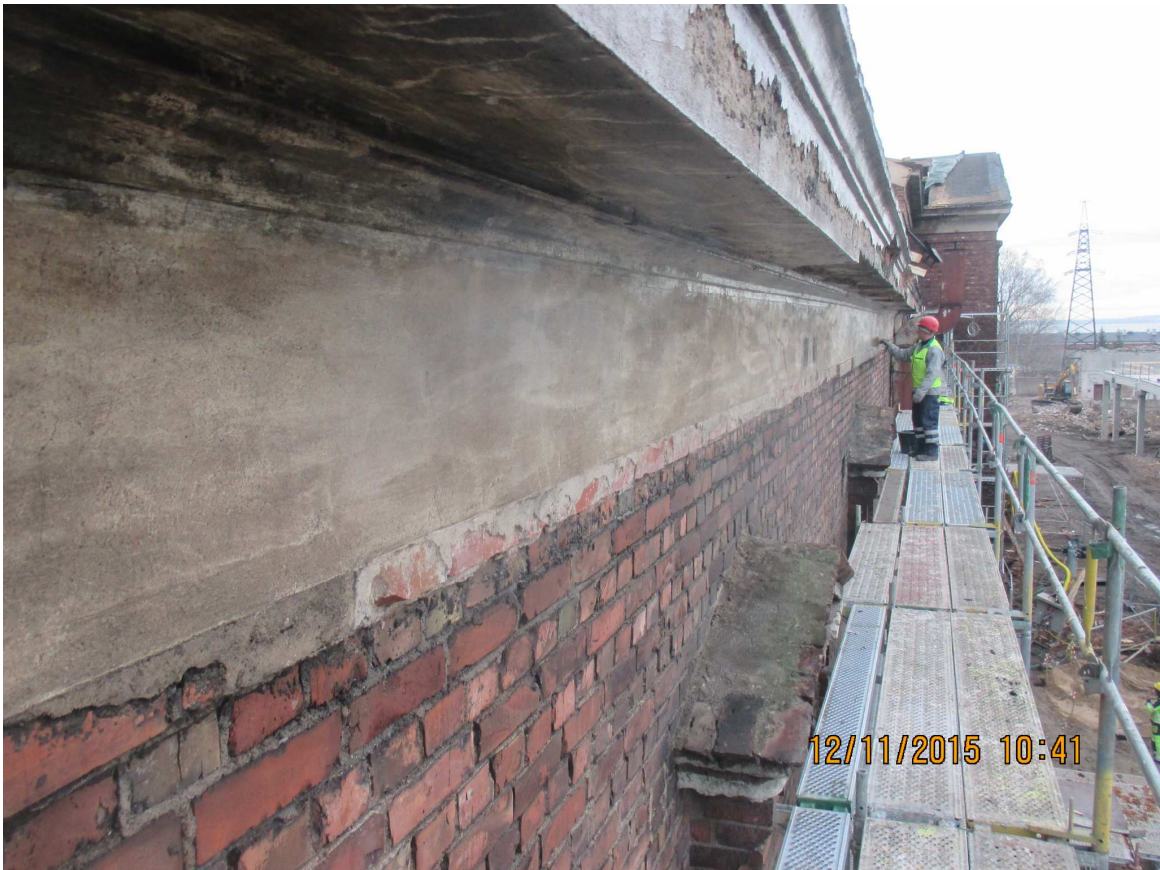
Illustratsioon 45. Krohvitud karniis.

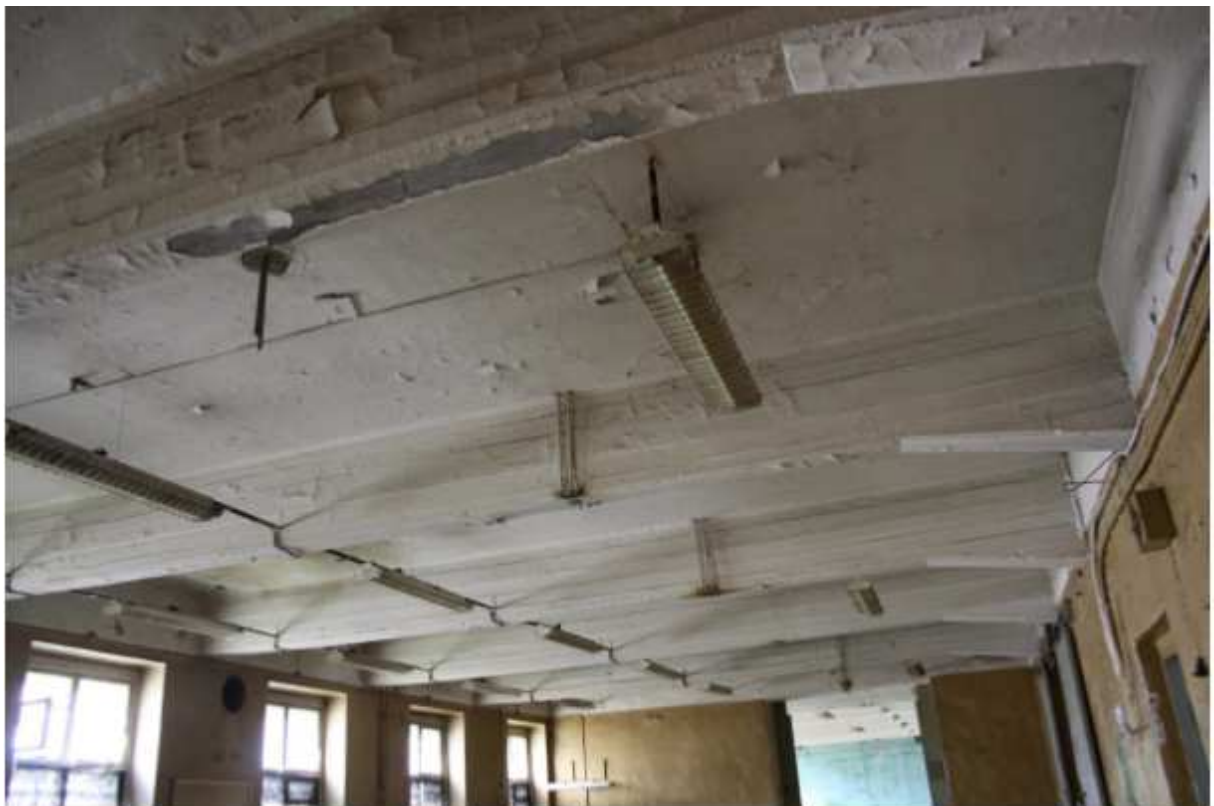
Illustratsioon 50. 1 korruse siseruum. RB vahelagi

Ajalooliste hooneosade kandvad konstruktsioonid olid valdavalt heas korras va Erika 4. Peahoone 1 korruse vahelae tala-plaat vahelagi, millele betoneeriti 80-100mm komposiitset raudbetoonist plaat peale (st, et uus plaat on ankurdatud vana plaadi külge, millega tõsteti selle kandevõime).

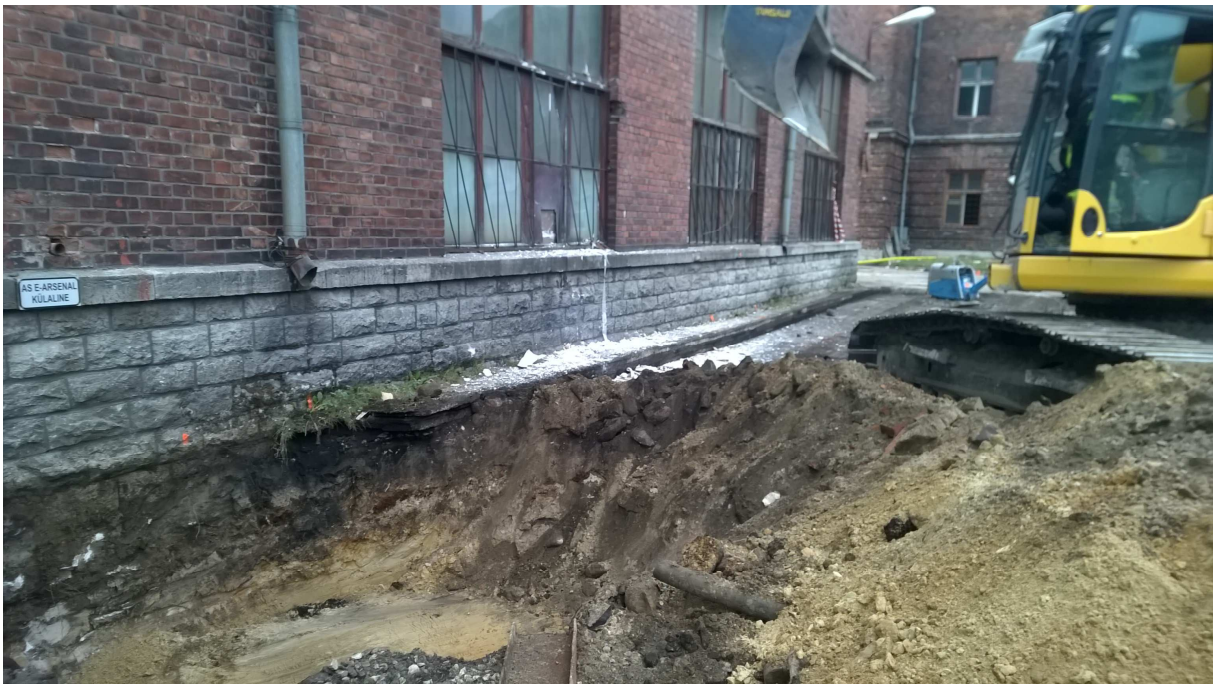
Illustratsioon 55. Hoovimaja sokkel klombitud paekivist.

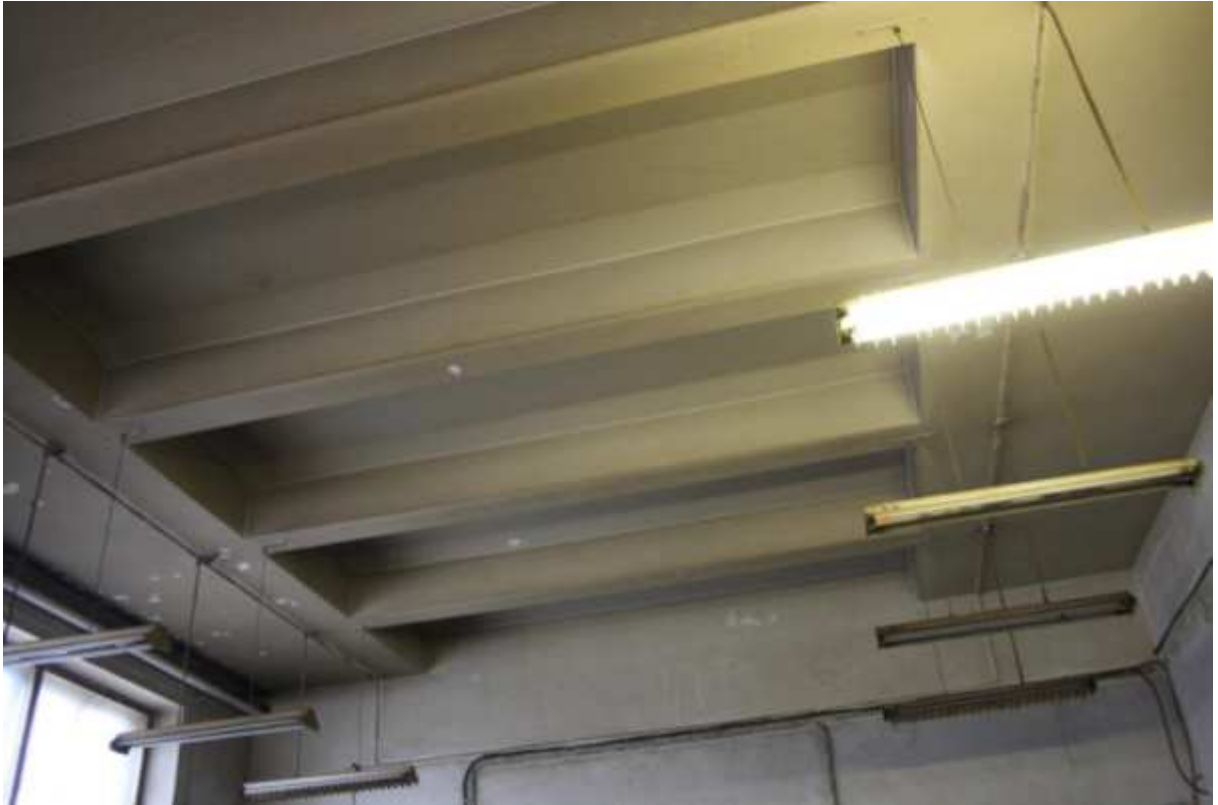
Illustratsioon 58. Hoovimaja 1 korruse rb vahelagi

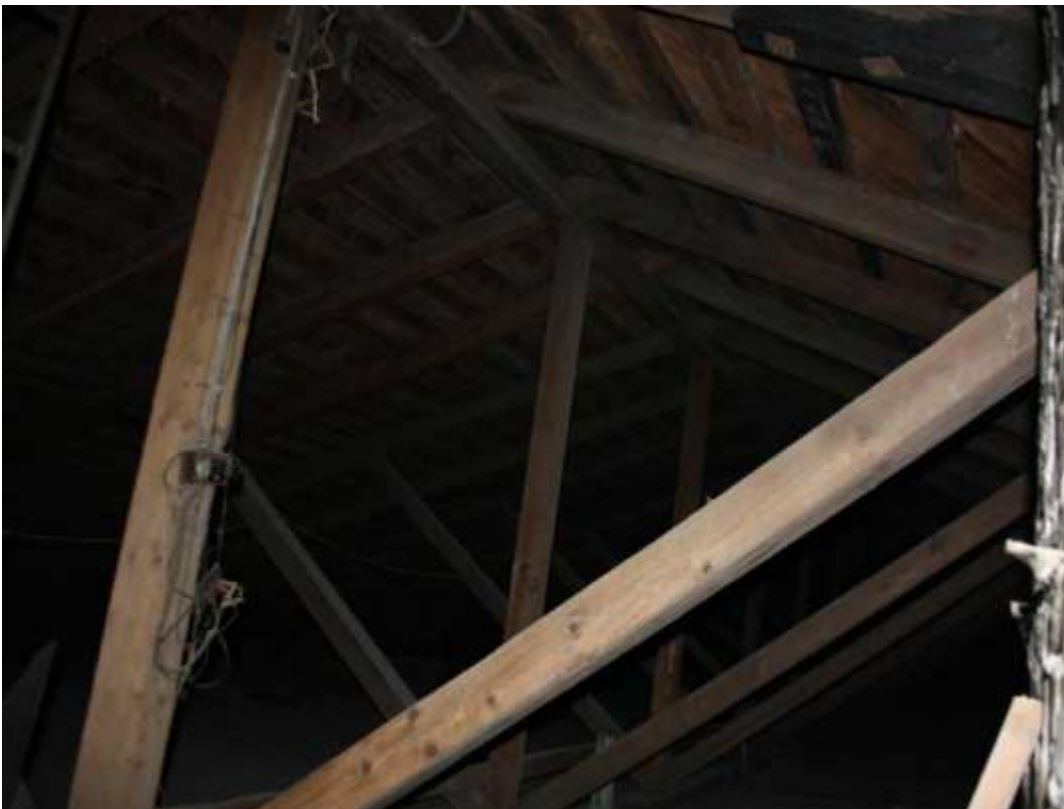
Illustratsioon 61. Katuse kandev konstruktsioon.

Viilkatuste renoveerimist vajav maht oli 5100 m². Katusekate materjalina kasutati Ruukki Classic RR23 tooniga plekki. Asendatud sai ka vihmaveesüsteem. Katusekandev konstruktsioon oli säilinud imeliselt hästi. Umbes 100 aastat tagasi männipuust ehitatud sarikad oli kuivad, tugevad ning vajasisid plommimist ainult üksikutes kohtades. Erika tn. 4 ja Hoovimaja pööningud jäid kütmata nii nagu nende esialgne funktsioon oligi. Asendatud said kõik nõukogu ajal paigaldatud puitaknad uute puitakendega.

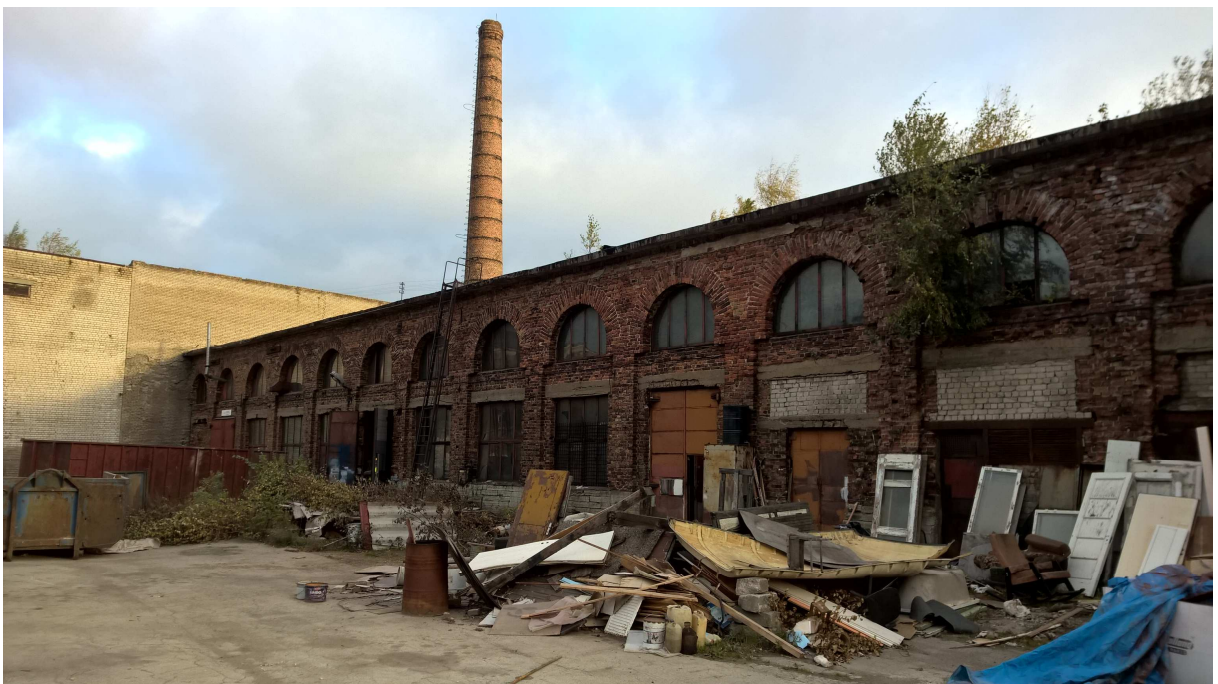
Illustratsioon 62. Läänetiiva hoovipoolne fassaad. Katlamaja ja korsten.

Eriti raske väljakutse oli lammutustööde juhtimine. Keeruline oli teha töövõtjatele selgeks antud objekti eripära, et lammutama peab „mõistusega“. Sest säilitatavate konstruktsioonide ja detailide maht oli äärmiselt suur. Koostöös Tellijaga sai vastu võetud otsus, et 30m kõrget korstent ei lammutata täielikult vaid jäetakse korstna jalg hoonesse, mis on minu hinnangul äärmiselt õige otsus! Korstnasse sai hiljem ehitatud suitsuahi.

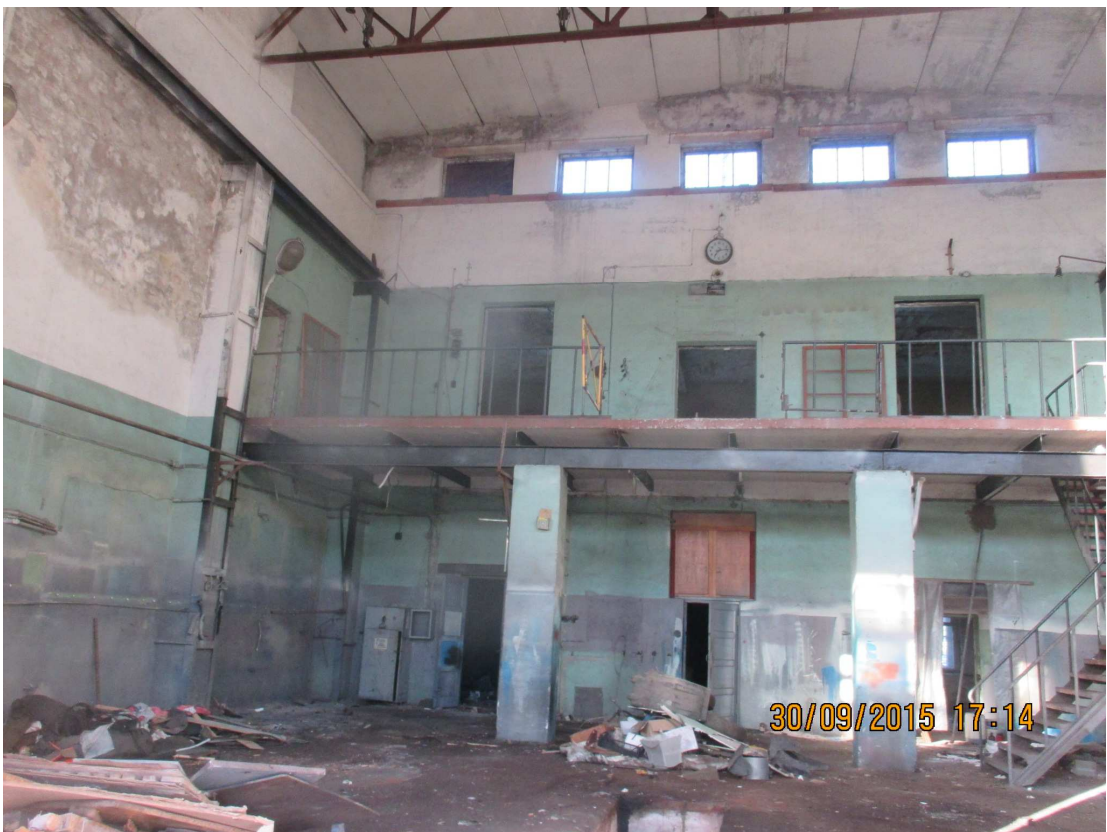
Hoone idatiivas ja risaliidis ei ole säilinud sisekujutuslikke detaile. Nõukogudeaegses keskrisaliidis on siseseinad krohvitud ja värvitud, külgseinte ääres talakraana relsid ja neid kandvad postid. Poole ruumi ulatuses vahelagi. Ruumis erinevat päritolu seadmeid ja koli. Raudbetoonmoodulitest katust sildavad metallfermid. Läänerisaliidis ja selle juurdeehituses on nõukogudeaegne interjäär.

Illustratsioon 64. Keskrisaliidi interjäär.

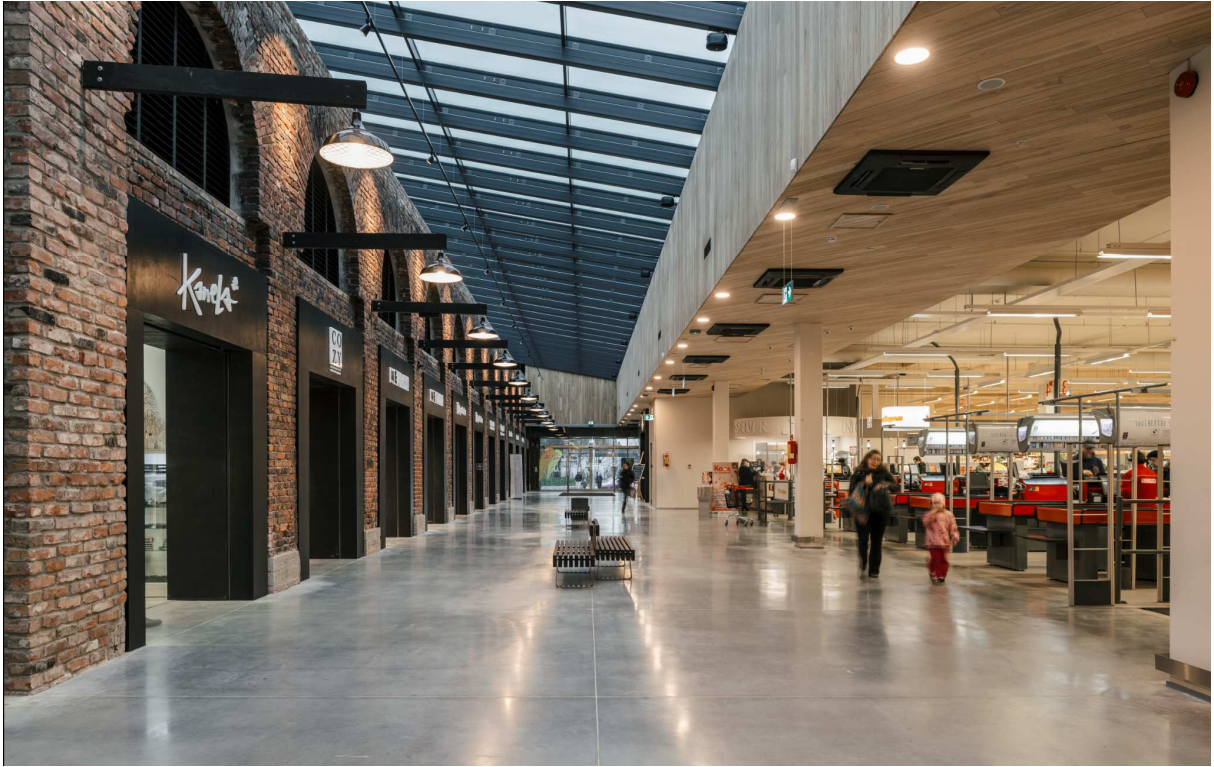
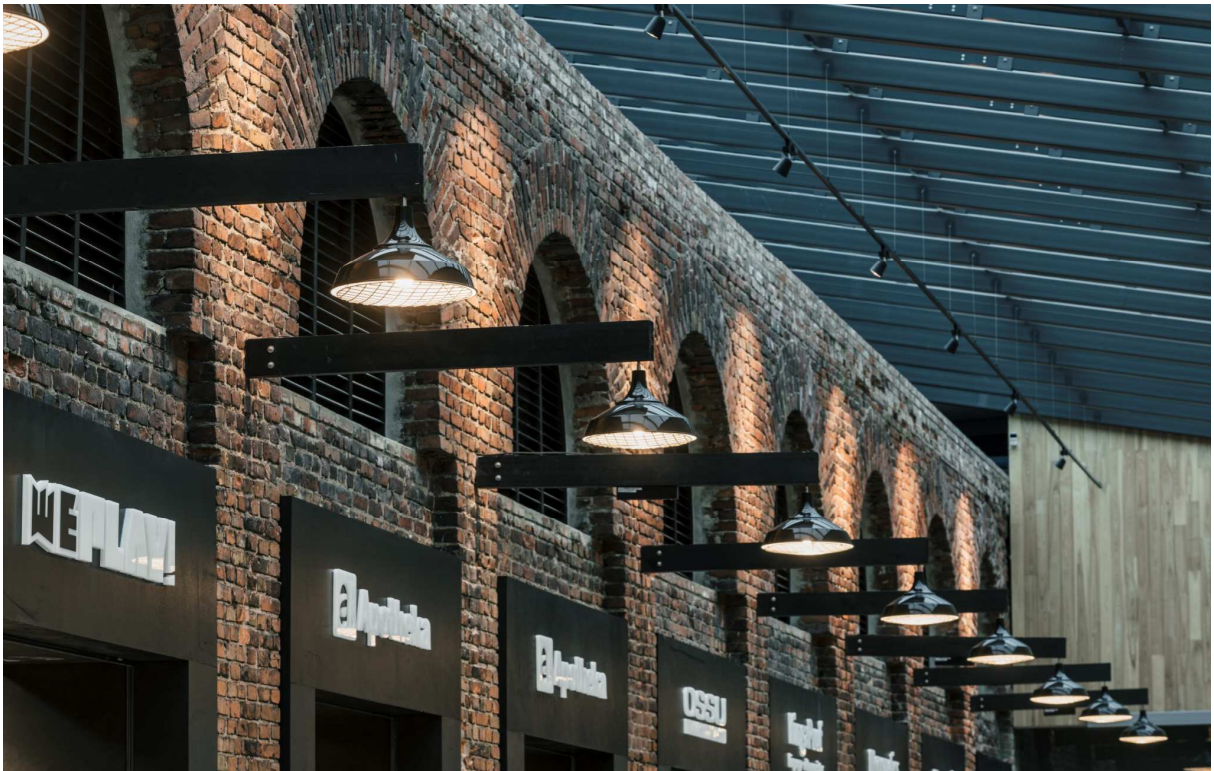
Illustratsioon 80. Tööstuse maja sisemine eksponeeritav fassaad.

Illustratsioon 81. Tööstuse maja sisemine eksponeeritav fassaad.

Peahoone ning Hoovimaja hea seisukorra pärast jäi nende konstruktiivne maht selliseks nagu see oli 100 aastat tagasi. Ainukene suuremahuline muudatus oli see, et kaubanduskeskuse kontseptsiooni tõttu kandvatesse seintesse sai tehtud 70tk 4000*3000mm ava. Tööstuse tänava majast on alles jäänud läänetiiva 2 pikiseina. Üks neid moodustab Tööstuse tn. fassaadi ning teine hoone sisese kaubatänava peafassaadi.
