**KEVADE 2 TEHNILISE SEISUKORRA HINNANG
JA
RESTAUREERIMISE VÕIMALUSED**

EESTI KUNSTIAKADEEMIA
Kunstikultuuri teaduskond
Muinsuskaitse ja konserveerimise osakond

(Kevade, 2, Tallinn, Harjumaa)

2019/2020 õppeaasta
Arhitektuuri konserveerimise ja restaureerimise täiendkoolituskursuse lõputöö

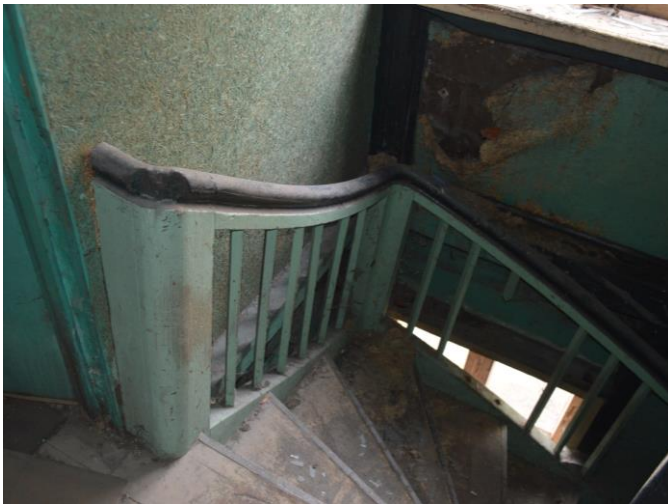
Illustratsioon 55. Esimese trepikoja trepp teisel korrusel.
