**Õie 44, Tallinn. Ajalooline ülevaade, tehniline seisund ja
restaureerimisettepanekud.**

Õie 44, Tallinn, Harjumaa

2019/2020 õppeaasta
Arhitektuuri konserveerimise ja restaureerimise täiendkoolituskursuse lõputöö

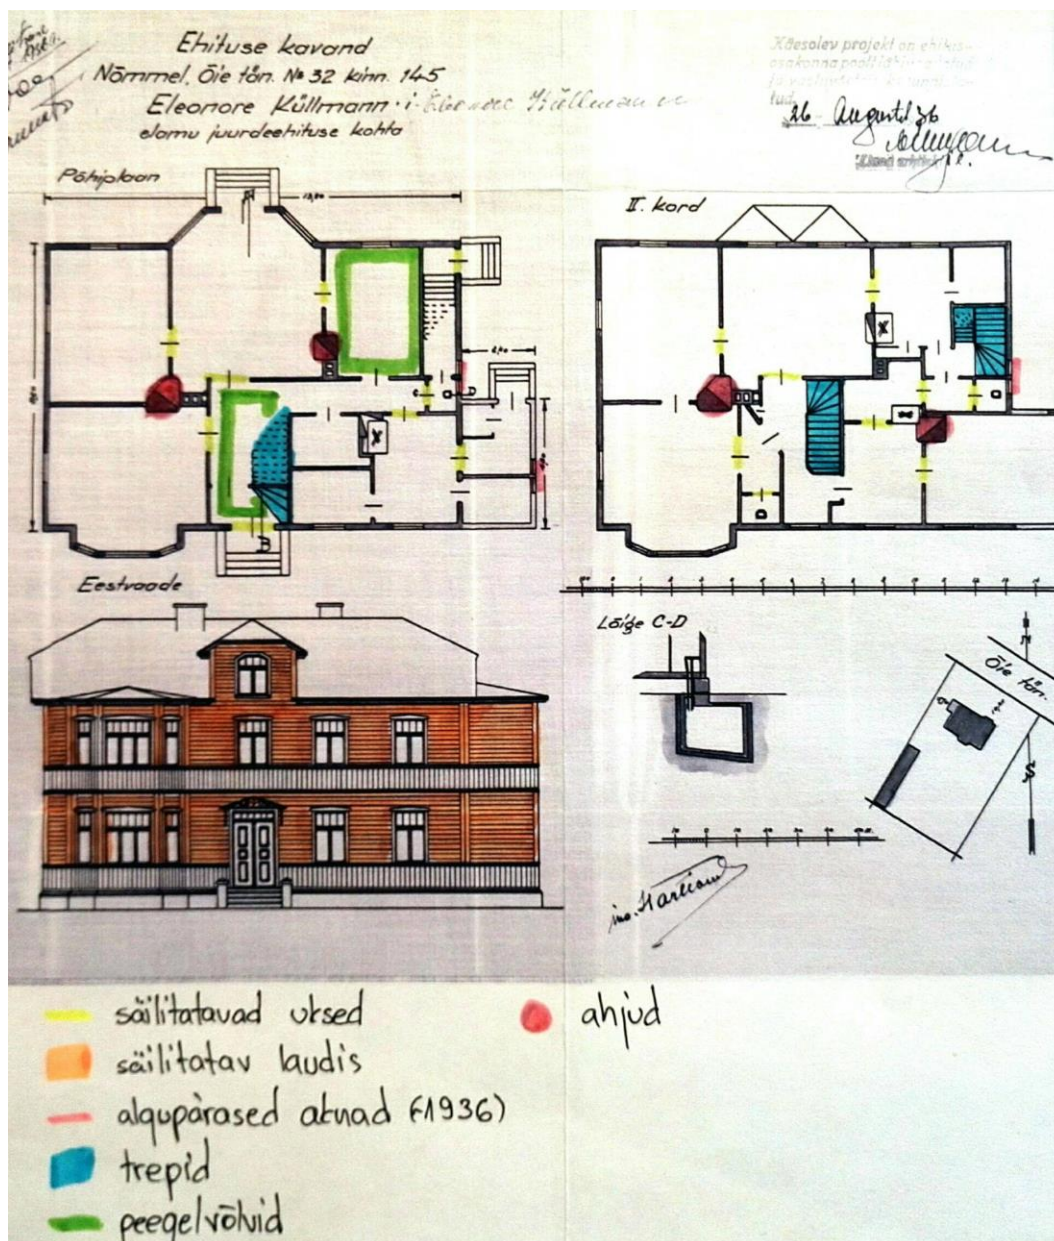
III 9. Väärtuslikud detailid joonisel.

1. Algupärane horisontaalne fassaadilaud (~1936; foto 4). Osaliselt asendamist vajav, aga suures mahus säilitatav.
2. Algupärased aknad (~1936; foto 6). Vajavad restaureerimist, aga üldiselt hästi säilinud.
3. Välisuksed (~1936; foto 5). Vajavad restaureerimist, aga üldiselt hästi säilinud.
4. Siseuksed (~1936; foto 5). Vajavad restaureerimist, aga üldiselt hästi säilinud.
5. Kalasabaparkett (~1936; foto 8). Vajab restaureerimist, aga üldiselt hästi säilinud.
6. Trepid (~1936; foto 7). Vajavad restaureerimist, aga üldiselt hästi säilinud.
7. Peegelvõlv (1900 esimene pool; foto 9). Puhastada ebasobivast värvist, hinnata seinas-laes püsivust.
8. Ahjud (1900 esimene pool; fotod 10 ja 11). Vaja korstnapühkija hinnangud, võimalusel säilitada.
