VABRIKUKOMPLEKS A/S “VISCOSA”

Tööstuse 19, Tööstuse 19a, Kõrgessaare alevik, Hiiumaa Vald, Hiiumaa maakond

Arhitektuuri konserveerimise ja restaureerimise täiendkoolituskursuse lõputöö

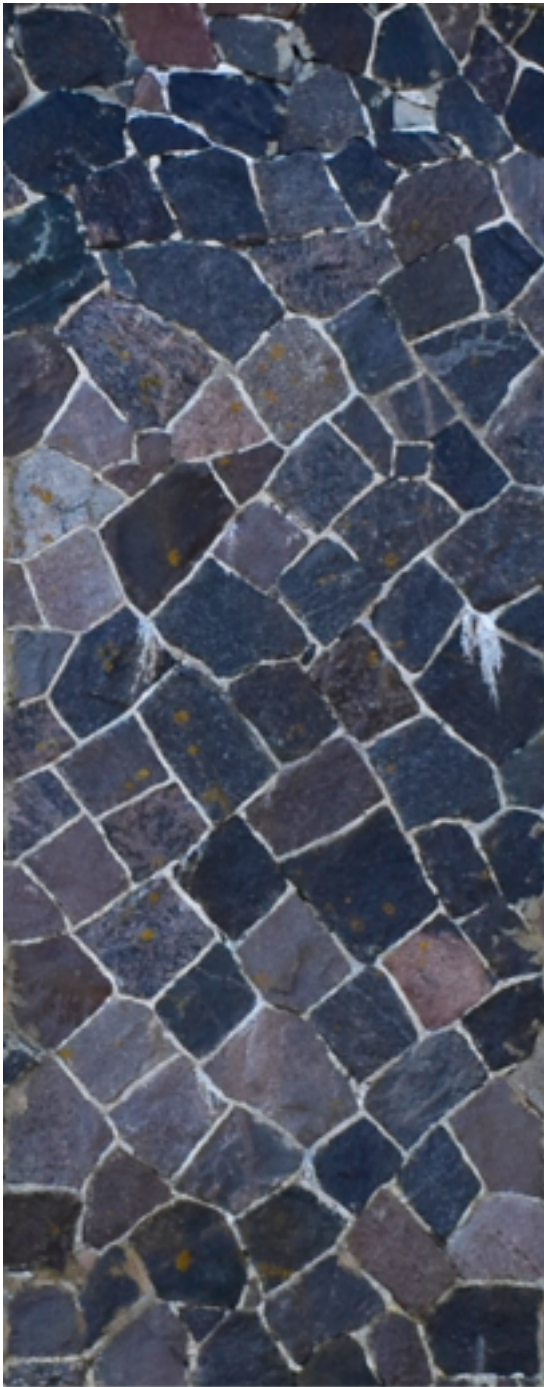
21. Välismüüri diagonaalne maakiviladu. Hoone 8.
Autori foto

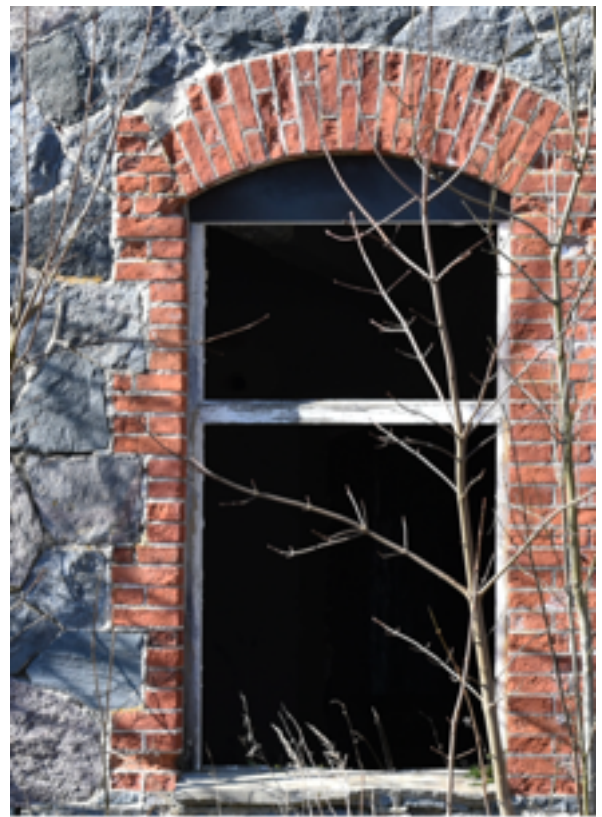
Vahelaed, katused, katusekarniis on kohapeal valatud moniliit-raudbetoonist, toetudes raudbetoonpostidele, vaheseinad on erinevatel hoonetel kas paekivist või maakivist. Avad on olnud ääristatud punase tellisega (ill22), mida nõukogude perioodil parandatud silikaat-

22. Dekoratiivselt laotud aknaava. Hoone 6. Autori
foto

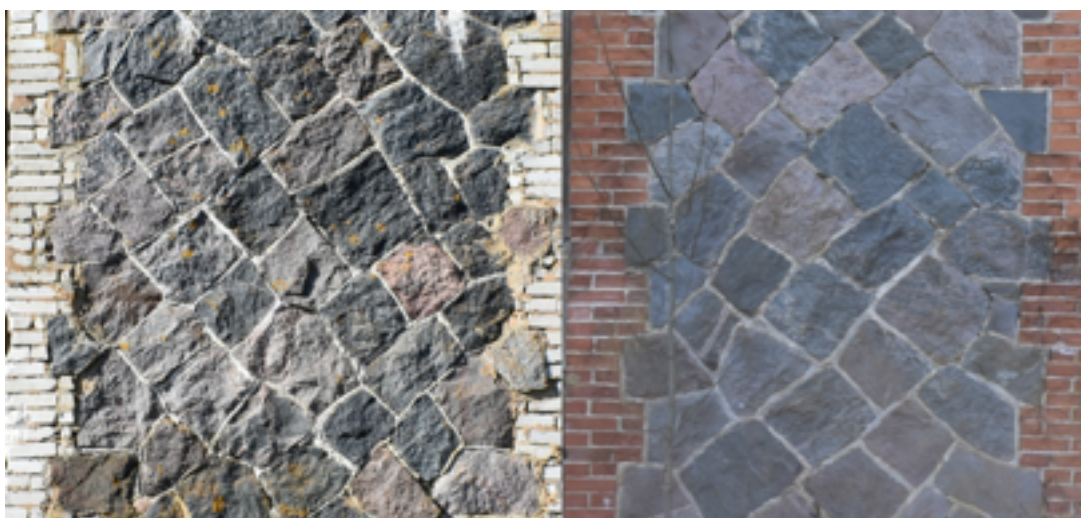
Välismüürides kasutatud maakivid on tahutud ristkülikuteks, suhteliselt ühes mõõdus ja müüri laotud diagonaalselt (ill25), nii, et kaugemalt vaadates jääb mulje rombikujulistest graniitkividest. Välismüüris kasutatud maakivide puhul võib tajuda püüdlust presenteerida maakivi kui industriaalselt toodetud graniidist kvaadrid. Tädisseinana laotud müürid on 90 cm⁴⁸ paksud. Kui hoone väliskülje kividega on vaeva nähtud, siis siseruumides näha olevad maakivid on laotud kvaliteetselt kuid tavapärasest horisontaalset joont hoides (ill26). Hoone müürid on esimese maailmasõja käigus toimunud laskemoonalao plahvatuses⁴⁹ kannatada saanud, hilisemast perioodist pärit müüriparandustel on valdavalt kasutatud silikaattellist ning sellisena hästi originaalset hästi eristatav. (ill27) Lisaks eelnevale, on müürid kannatada saanud ka 2008 aastal toimunud uusarenduse käigus⁵⁰. Lammutustööde projektis ette nähtud seinte puhastamine liivapritsi⁵¹ jõuti lõpule viia, mille tagajärjel matistusid müürikivid ning vuugivahede väljapesemise tulemusena hoogustus lagunemine veelgi. (ill28)

25. Fragmendid välismüüri diagonaalsest kivilaost. (vasakul hoone nr.8 fassaad, paremal hoone nr.9 külg)
Autori foto

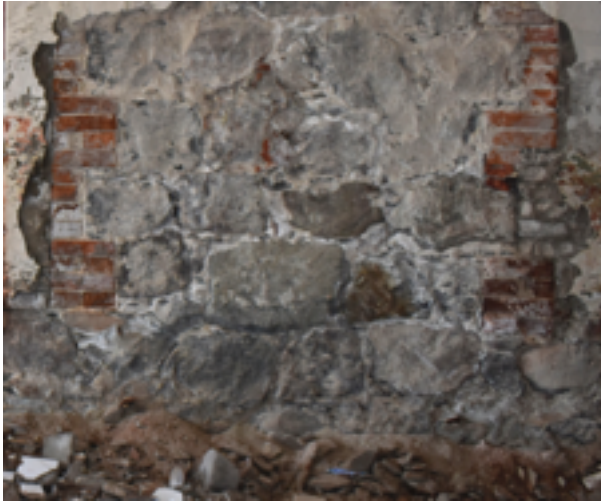
26. Fragment sisemüüri horisontaalsest kivilaost. Autori foto

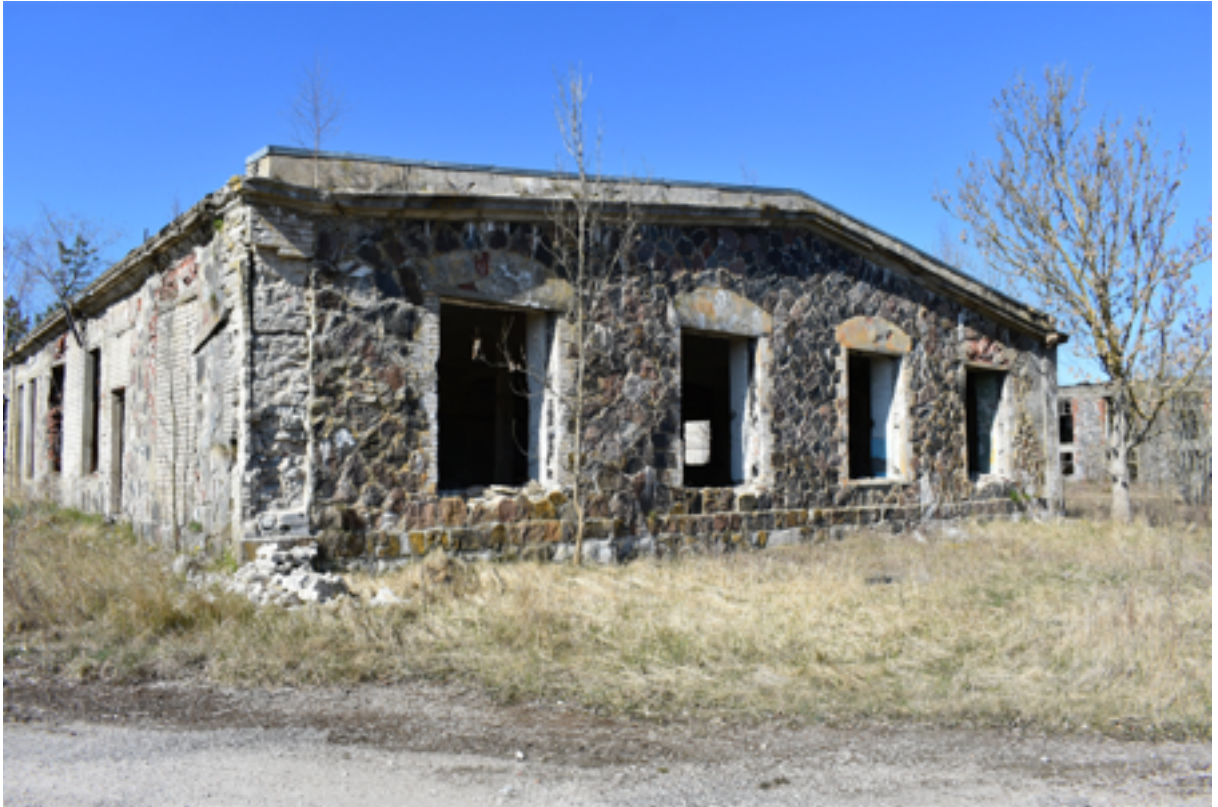
29. Hoone otsafassaad. Autori foto

Fassaadi kunagi kaunistanud paekivist kvaadritega nurgapostidest on tänaseks säilinud vaid mõned üksikud kivid. Ringkäigul kive uurides peab ütlema, et ka need, mis täna veel alles, on äärmiselt halvas olukorras, õrnalt näpuga puudutades pudisevad väikesteks tükkideks. Nõukogude perioodil on nurgapostid suuremas mahus uuesti üles laotud silikaattellistest, mis tänaseks ühest nurgast on maha kukkunud.

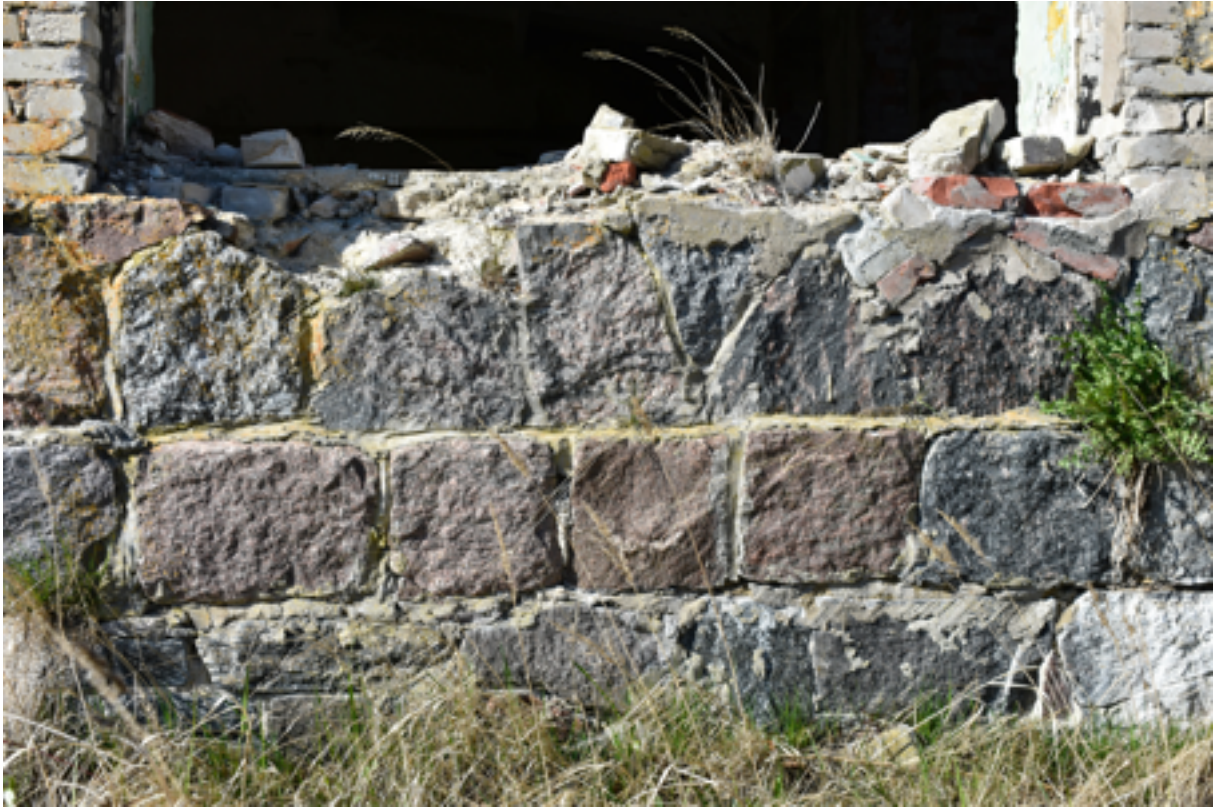
31. Madal fassaadi sokkel on eenduv, laotud 2-e realiselt horisontaalselt (muu osa müürist diagonaalis). Siin fotol on näha veel aknaaluste 3-s horisontaalne müüri. Autori foto

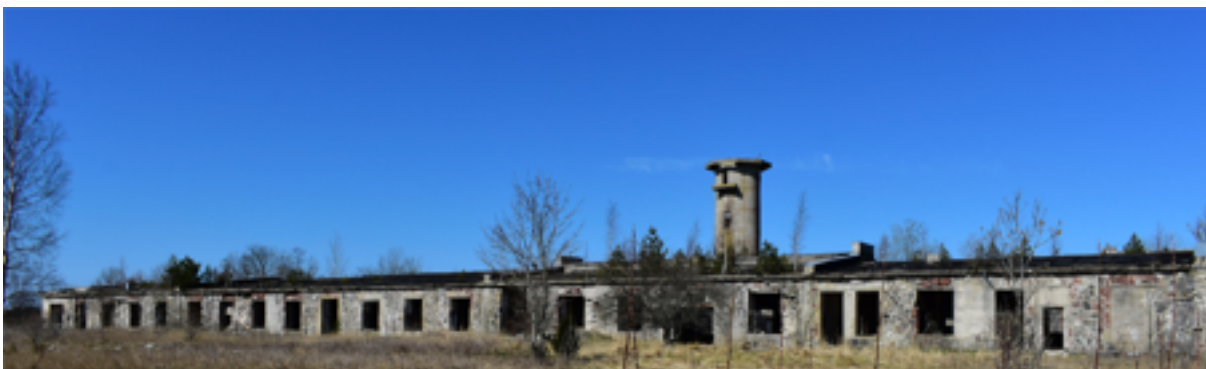
33. Hoone külgsein (kompleksi väliskülg). Vertikaal pildil on nõukogude ajal ümberehitatud veetorn, mis asub kompleksi siseõues. Autori foto

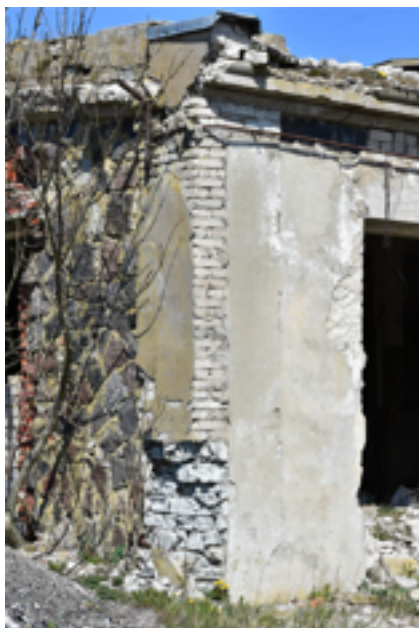
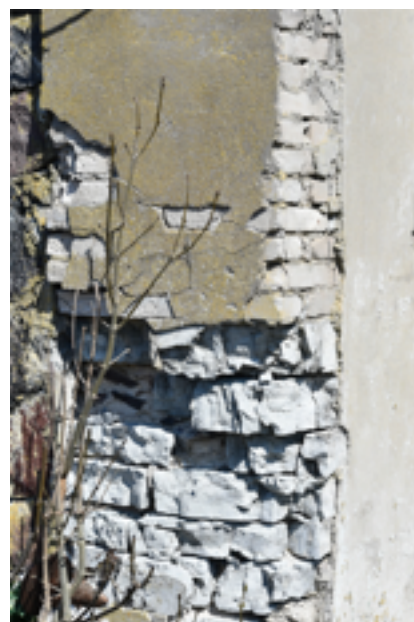
35. Vasakpoolne pilt: hoone taga, otsaseinas veel tuvastatav algselt pækivist kvaadritega olnud nurk.
Parempoolne pilt: fragment samast nurgast. Autori foto

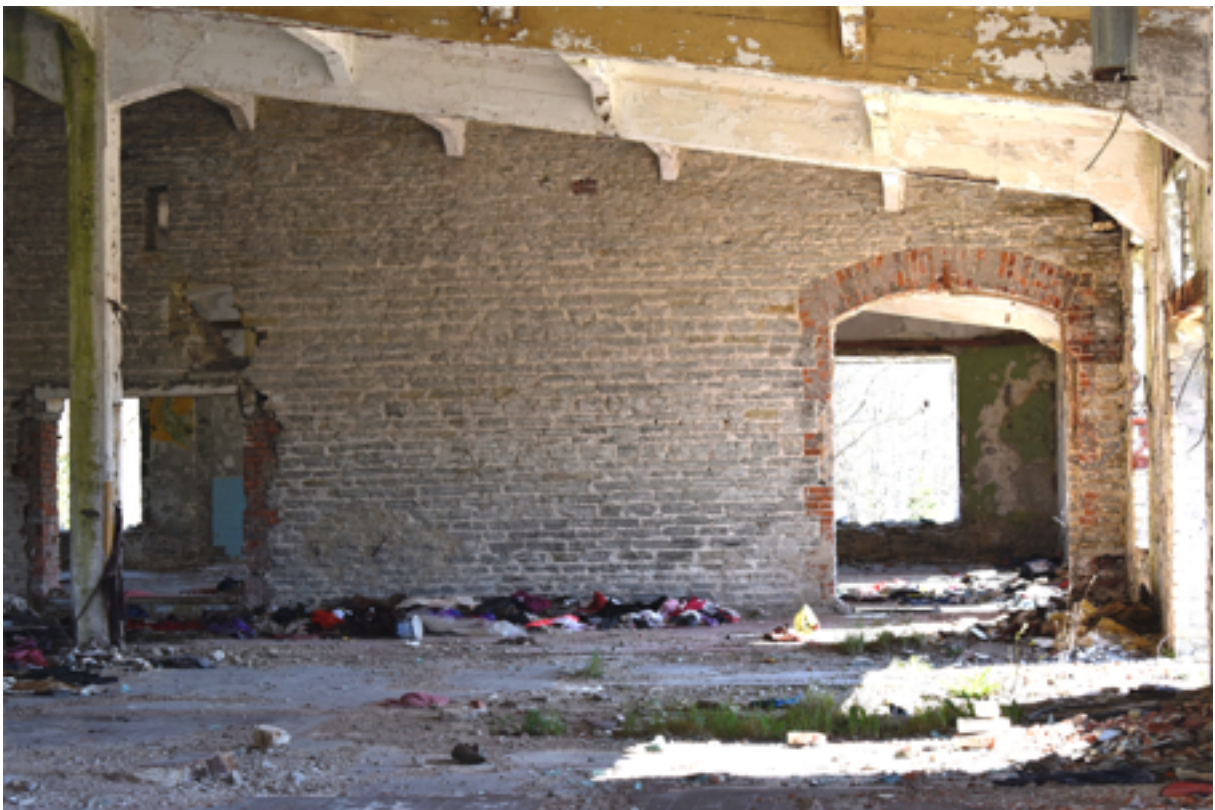
38. Vahesein pildistatud ruumist 3 suunaga ruumile 4. Autori foto

Nagu eelnevalt kirjeldatud välismüüride puhul, nii ka vaheseinad on laotud suurepärase käsitööoskusega ja on isegi päris heas korras. Nende paksus varieerub: 4-3 ruumi vahel 67 cm; 3-2 ruumi vahel 72 cm; 2-1 ruumi vahel 65 cm.⁵³

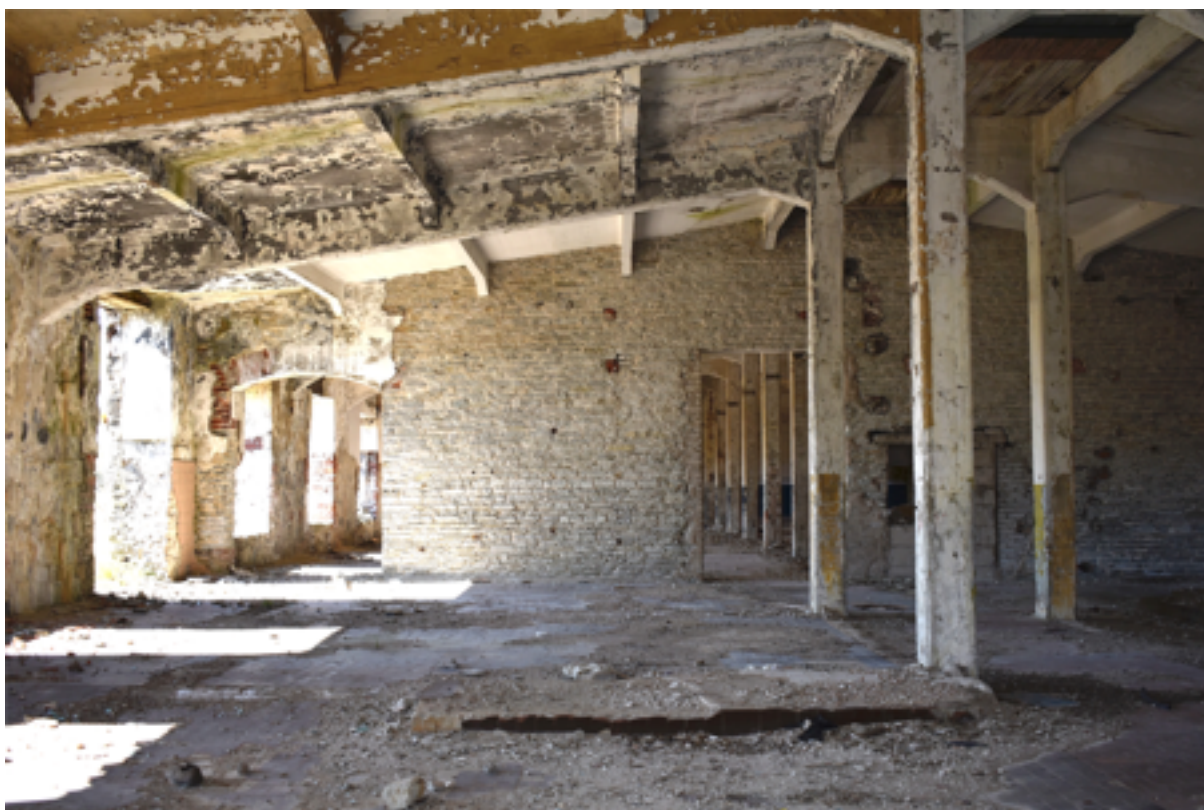
39. Vahesein pildistatud ruumist 3 suunaga ruumile 2. Autori foto

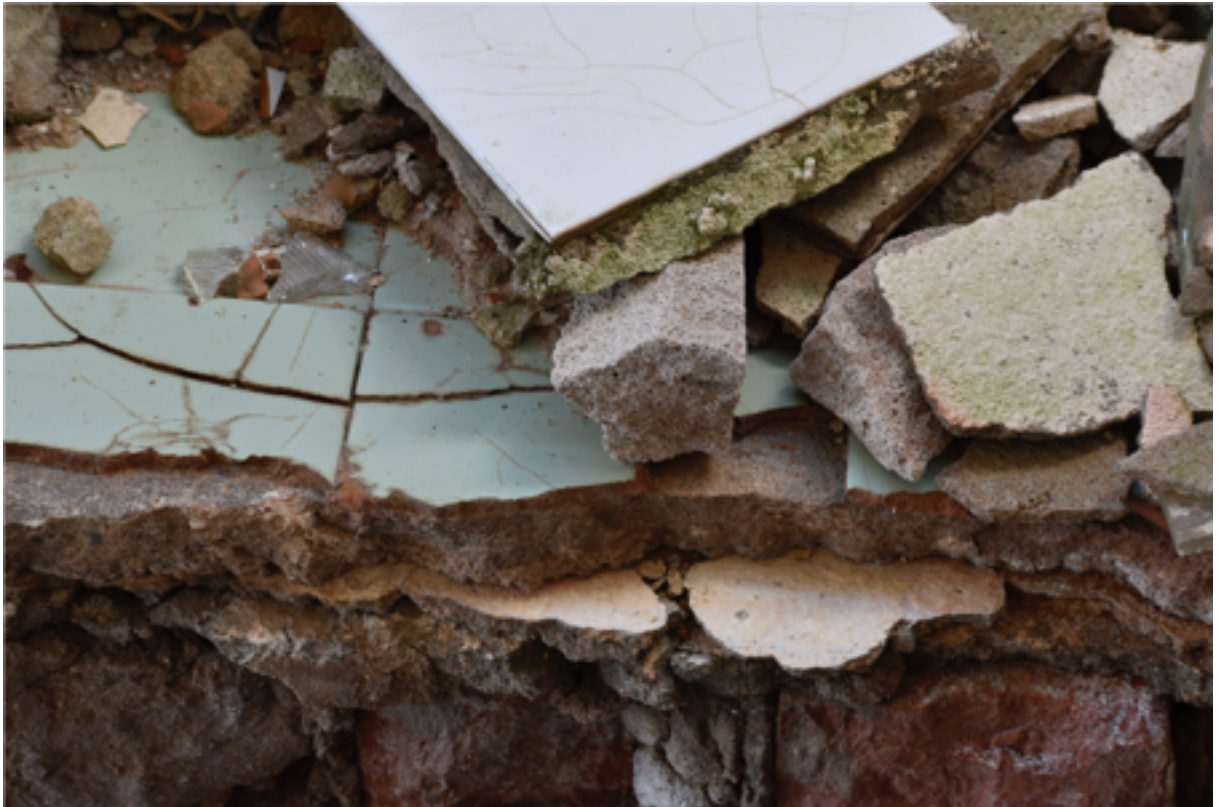
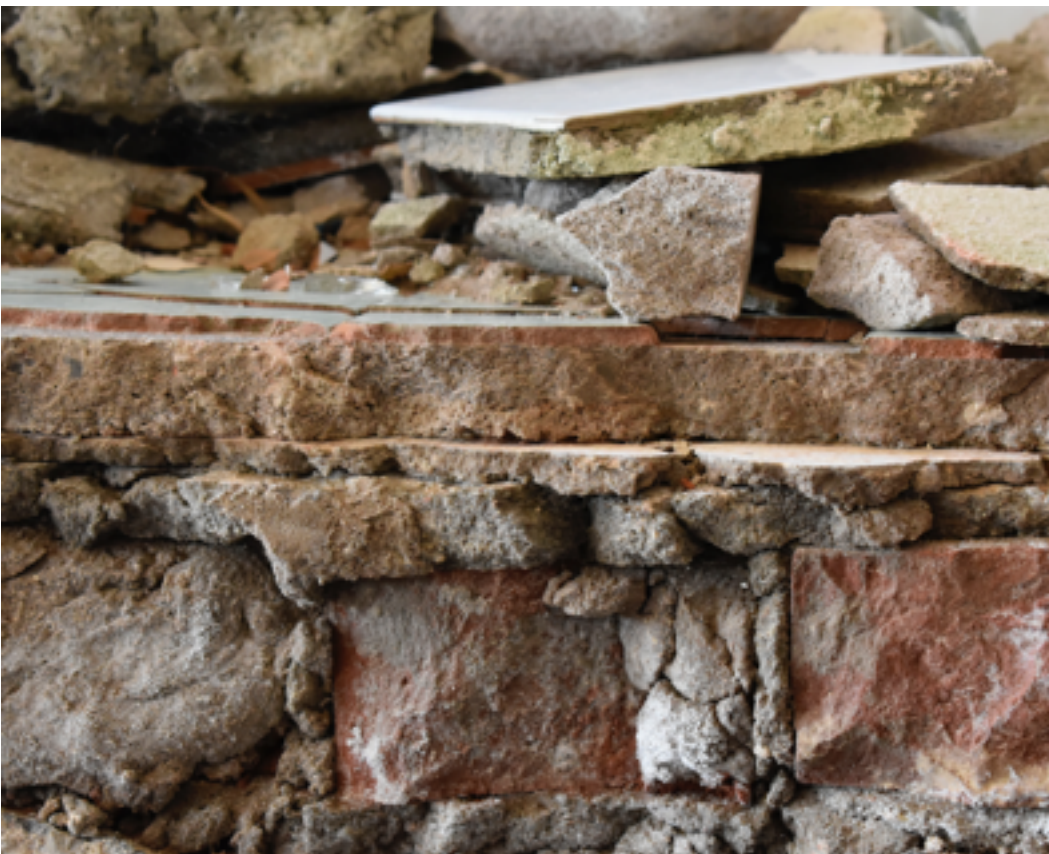
Raske öelda, kas ruumid oli tehase valmides krohvitud või muul viisil dekoreeritud. Ringkäikude ajal hakkas silma vaid üks kihistusi pakkuv aknalaud (ill44-45)

44-45. Detail 1 ruumi aknalaust. Vaade pealt ja eest. Autori foto

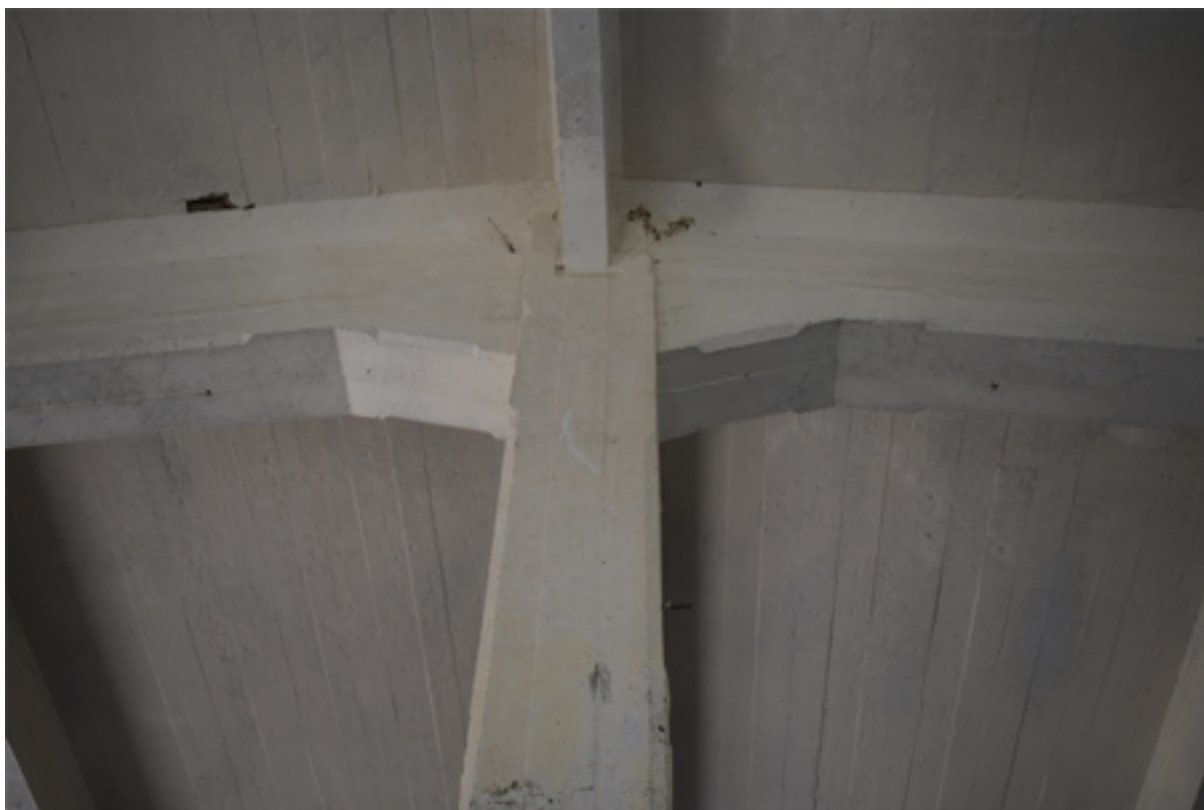
49. Laudise jäljed betoonil. Autori foto

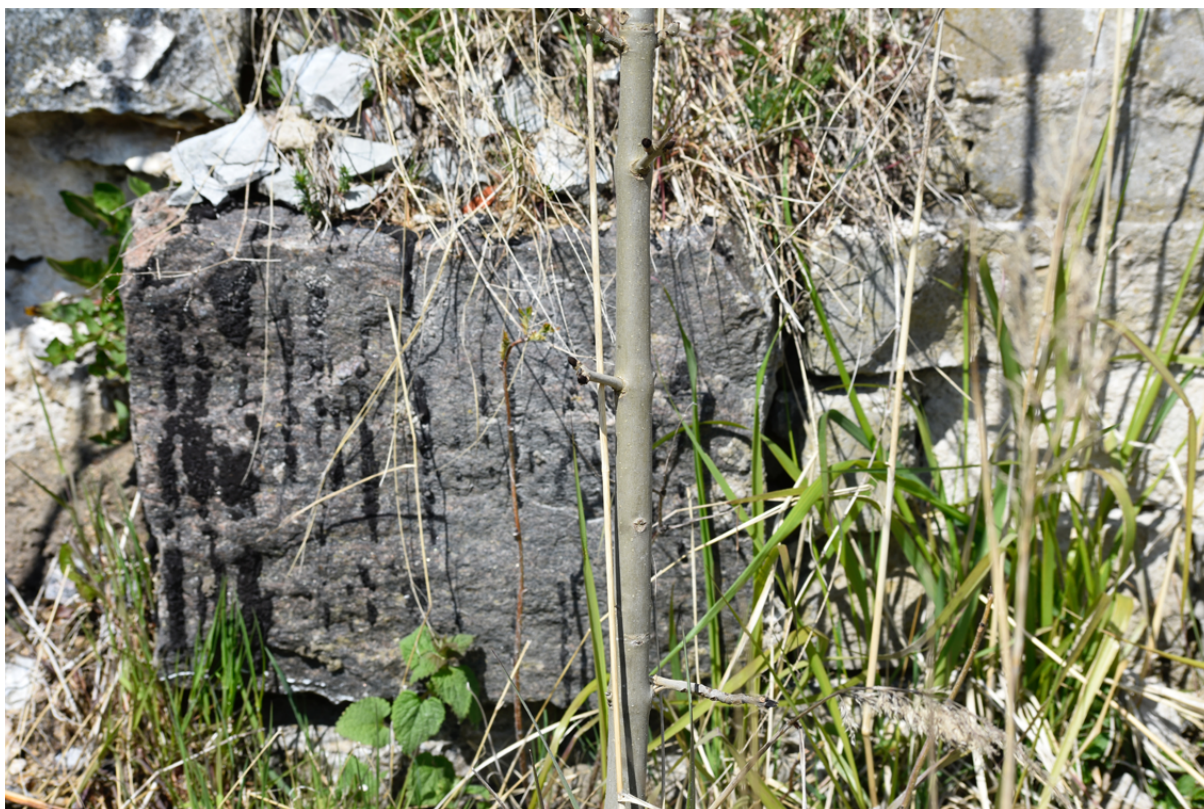
53. Tõrvajäljed hoone otsafassadi soklikivil. Autori foto

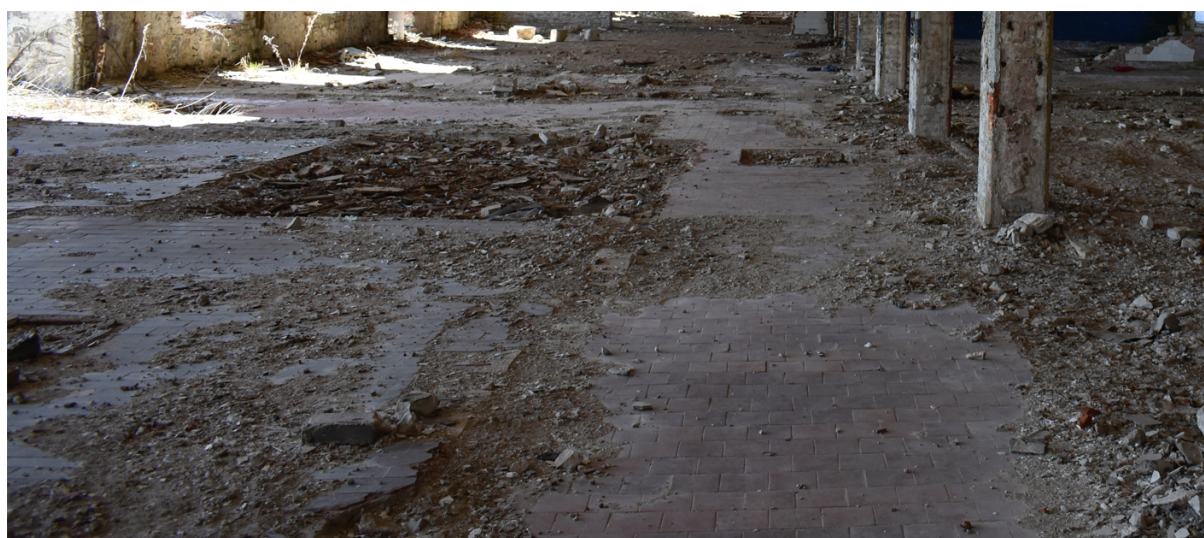
54. Lihakombinaadi ajal olid enamused põrandaid kaetud kahhelplaatidega. Pildil fragment teise ruumi põrandast. Autori foto
