Arhitektuuri konserveerimise ja restaureerimise täiendkoolitus  
Kursuse lõputöö

Tallinna maja tüüpi korterelamu Kopli tn 18  
Ajalugu, hetkeolukord ja tulevikuperspektiivid

- e. Ülevaade hoone tehnilisest olukorrast seisuga aprill 2020 (hooneosade loetelu baseerub Ehitisregistri süsteemil)

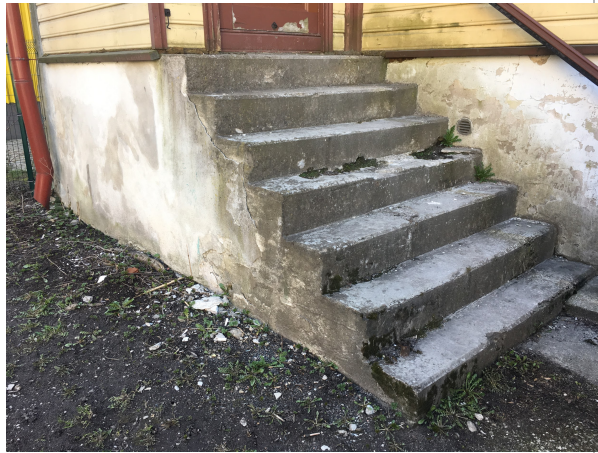
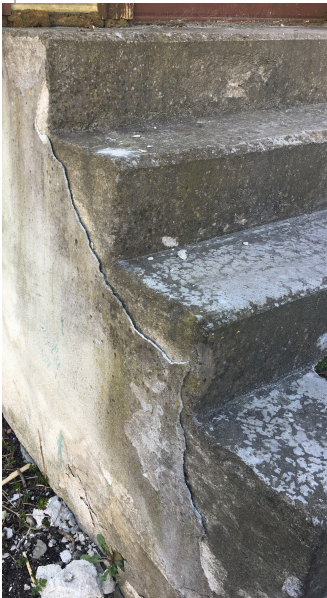
Endise korter nr 4, nüüdse kohviku tamburi trepi ja sokli krohviviimistlus on pudenenud. Trepi astmed võiks katta paeplaatidega ja selliselt, et need ulatuksid trepiservast 20... 30mm võrra üle, tekitades nii vertikaalpinnale kaitse. Seejärel tuleks trepi ja sokli krohviviimistlus uuendada, kasutades selleks olemasolevaga sama retsepti alusel segatud mörti.

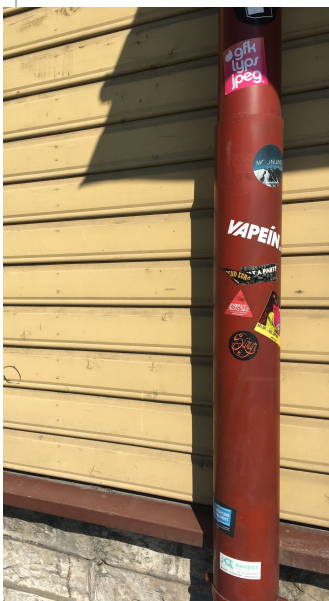
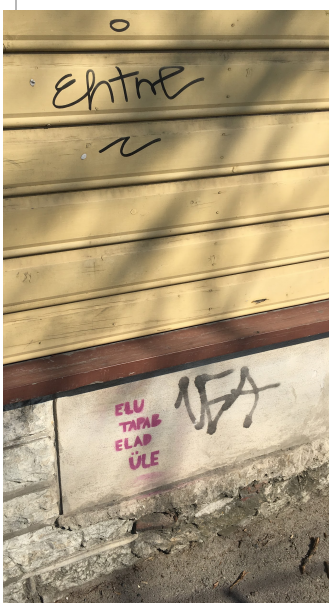
Ümbritseva aktiivse linnaruumi ja kohvikufunktsiooni koosmõjus on maja Kopli tn poolsel fassaadil, sh ka vihmaveetorudel inimkõrguses palju sodimisi ja nõ kleebisprügi. Ettevaatlikult testides tuleks selgitada tööks sobivad kemikaalid ning sekkumised eemaldada.

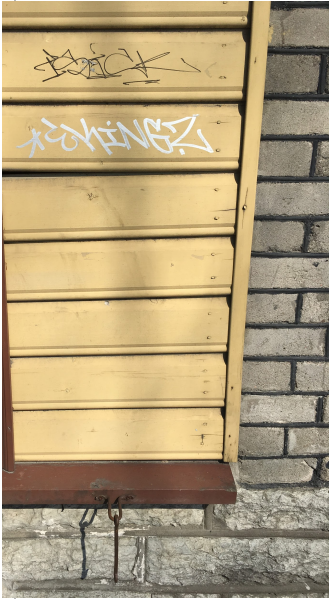
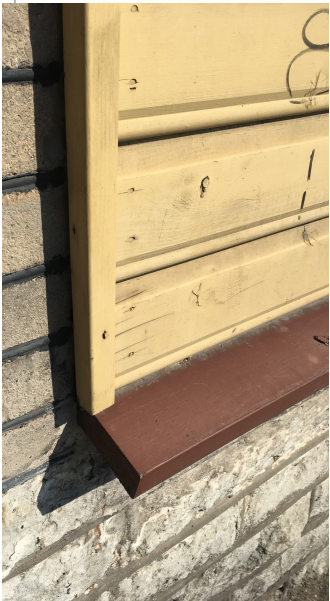
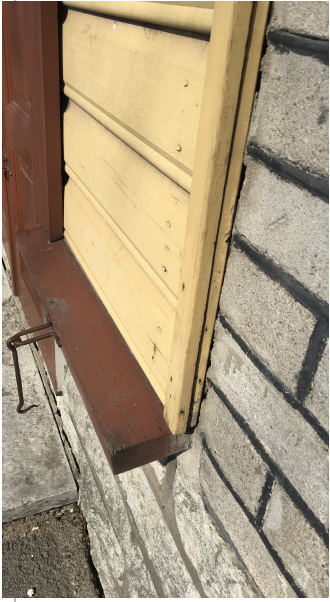
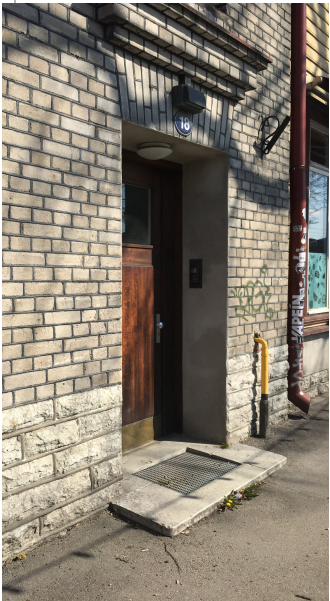
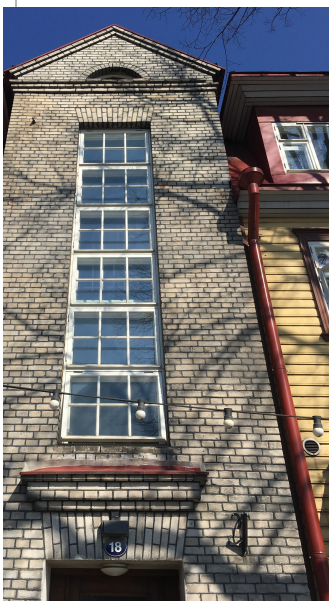
Sokli ja laudise vahelised horisontaalliistud on osalt paigaldatud nii väikese kalde all, et pinnalt ei nõrgu vesi maha mingi mõne aja möödudes on jäädavad veekahjustused väga tõenäolised. Lõpetused/ otsad on lõigatud risti liiste ning ümardamata; otseseks tehniliseks probleemiks on see kohviku 2-tiivaliste välisuste (nõ ukseelukide) juures, millel on liistunurkade muljumiskahjustused (vt ka lõigu Välisavatäited pildimaterjal). Ilmastikutingimuste mõjul võivad need ajapikku suuremateks kahjustusteks areneda. Liistude paigaldus tuleks üle kontrollida, sh kaaluda kohvikupääsude juures otsalõigete ümardamist. Kaaluda võiks liistude katmist toonilt identse plekiga.

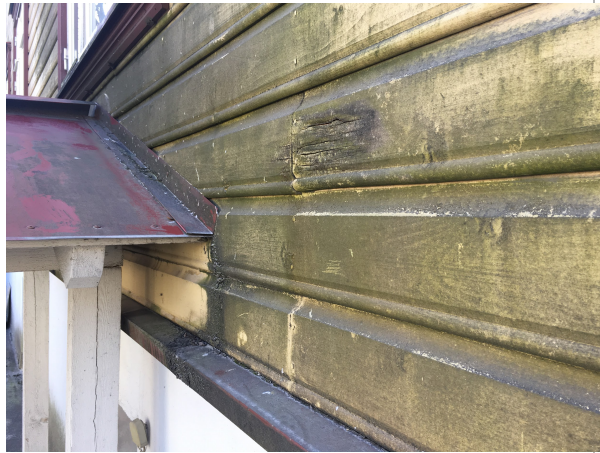
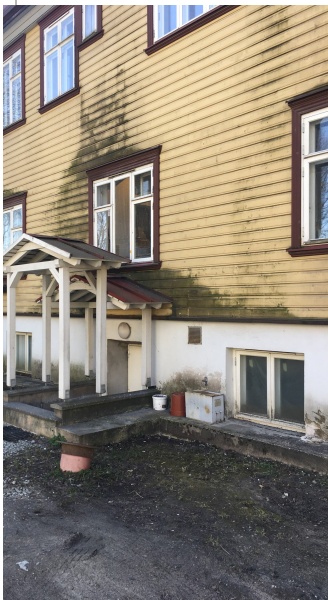
Põhjakaarde suunatud hoovifassaadil esinevad laiguti vetikad. Pinnad tuleks survepesuga puhastada.

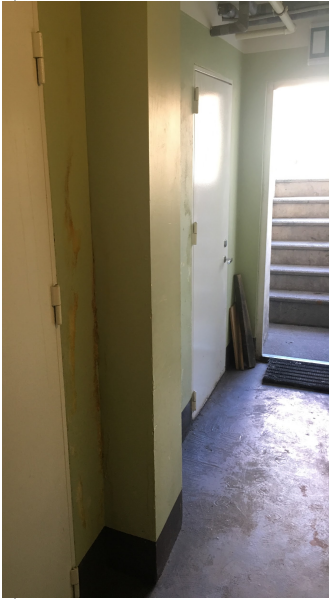
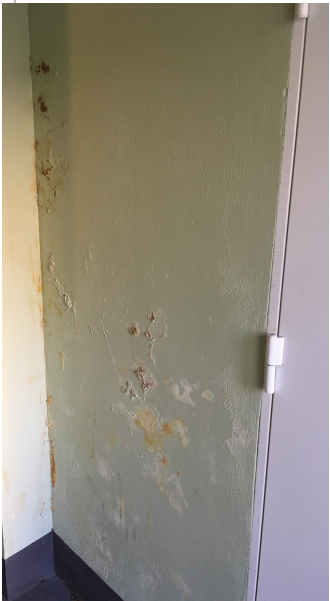
Soklikorruse kommunikatsioonišahti ümbritsevatele seintele on nii koridori kui panipaiga poolel tekkinud märkimisväärsed niiskusekahjustused. Šaht tuleks avada, kahjustusetekitaja välja selgitada ja eemaldada ning seejärel seinad uuesti viimistleda.

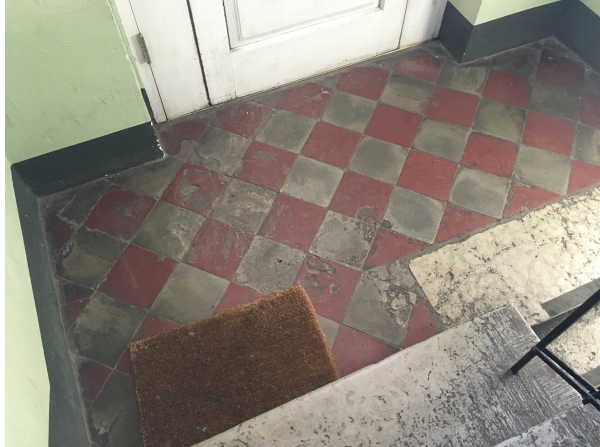
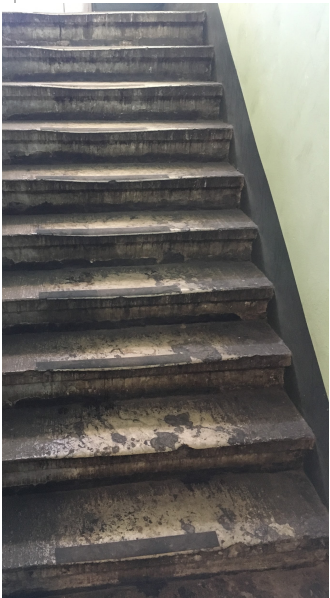
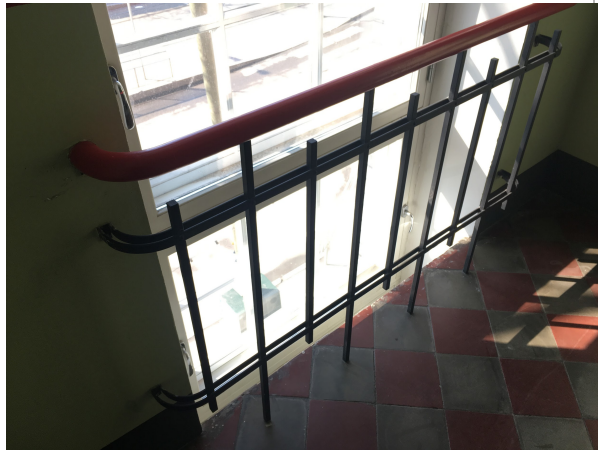
Trepikoja originaalsed arlekiinimustris plaadid on üla-korrustel heas seisus. Sissepääsutasandil on põranda seisund halvem, aga plaatide asendamine ei ole veel vajalik. Samamoodi on paeastmetega trepitõusud üla-korruste osas stabiilsed ning soklis kahjustustega, peamiselt küll määrdunud. Põrandatele tuleks teha süvapesu ja impregneerimine.

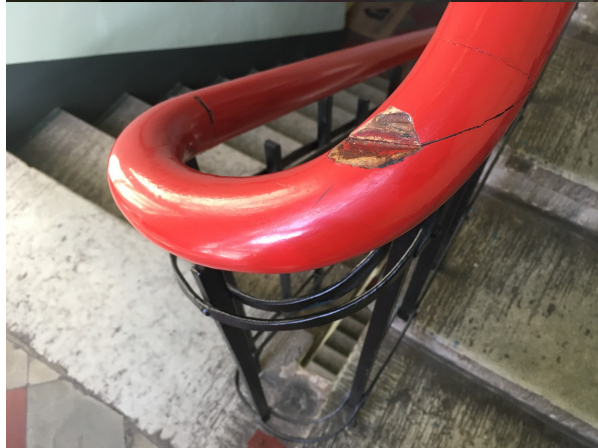
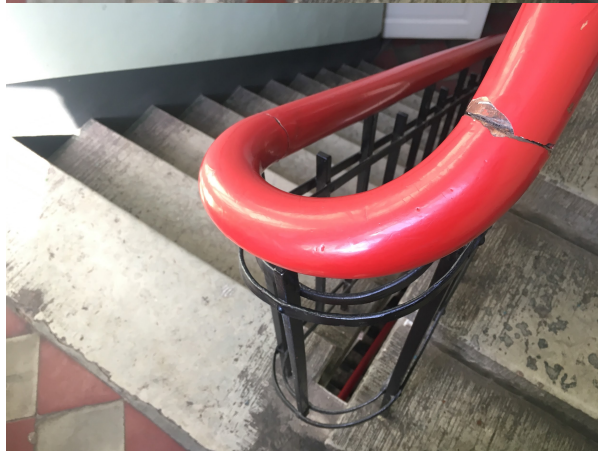
Metallvõrest ja puitkäepidemest koosnev trepipiirete seisund on stabiilne. Erandiks kahe vahemademe pöörded, kus puitkäepideme viimistlus on kahjustatud. Tuleks teha olemasolevaga sama tüüpi ja identses toonis värviparandused, et peatada defekti edasiarenemine.

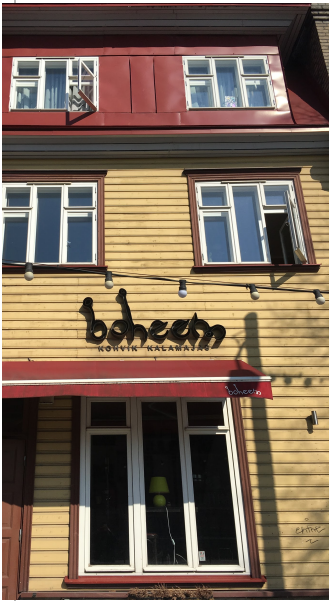
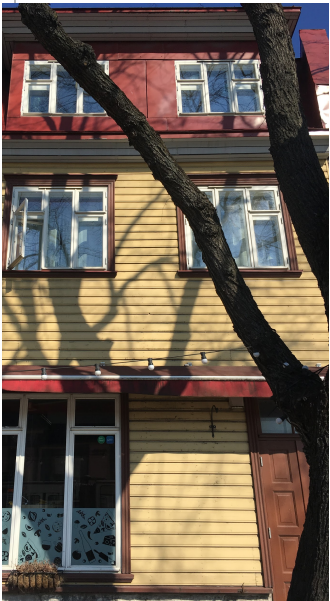
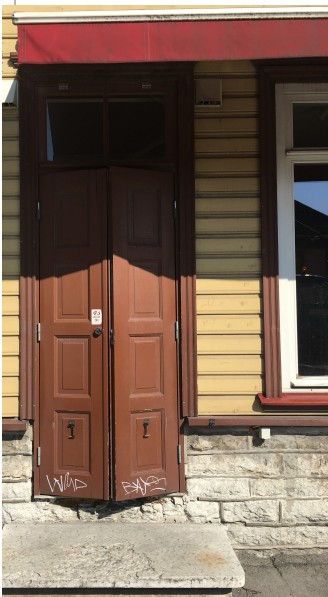
Samamoodi nagu laudisel, on ka Kopli tänavale avanevatel kohvikuustel (nõ ukseluukidel) sodimised. Nagu fassaadi puhul, tuleks ka siin selgitada tööks sobivad kemikaalid ning sekkumised eemaldada.

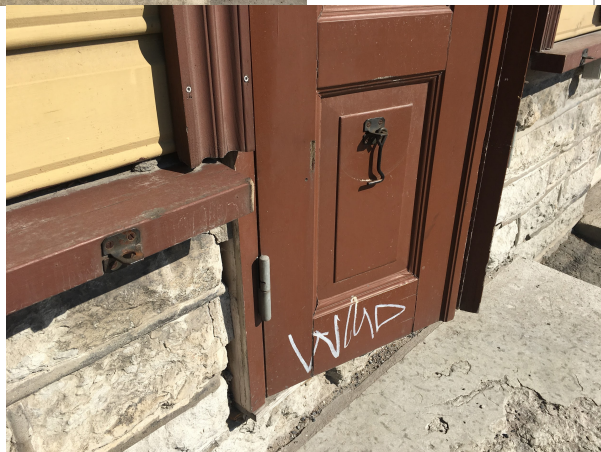
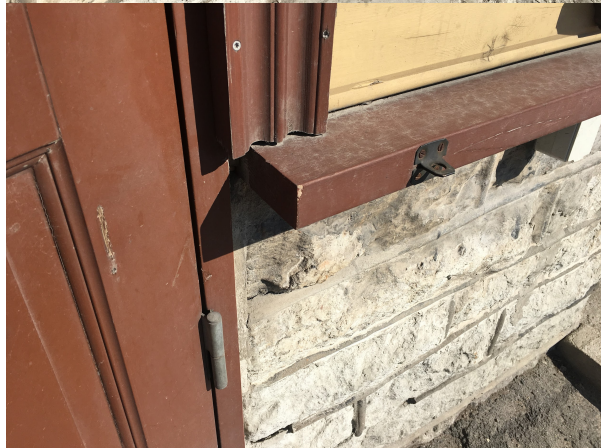
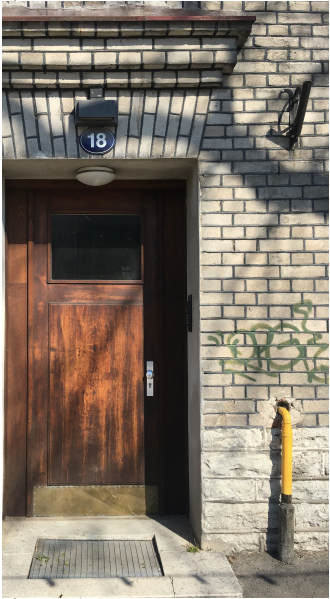
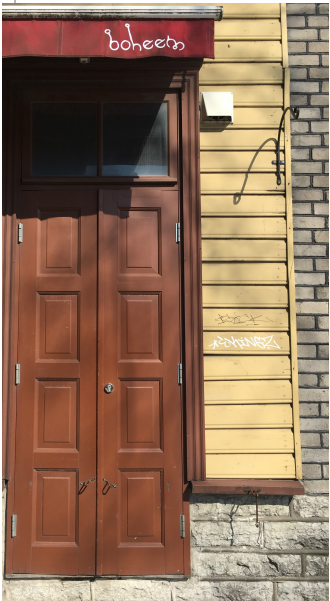
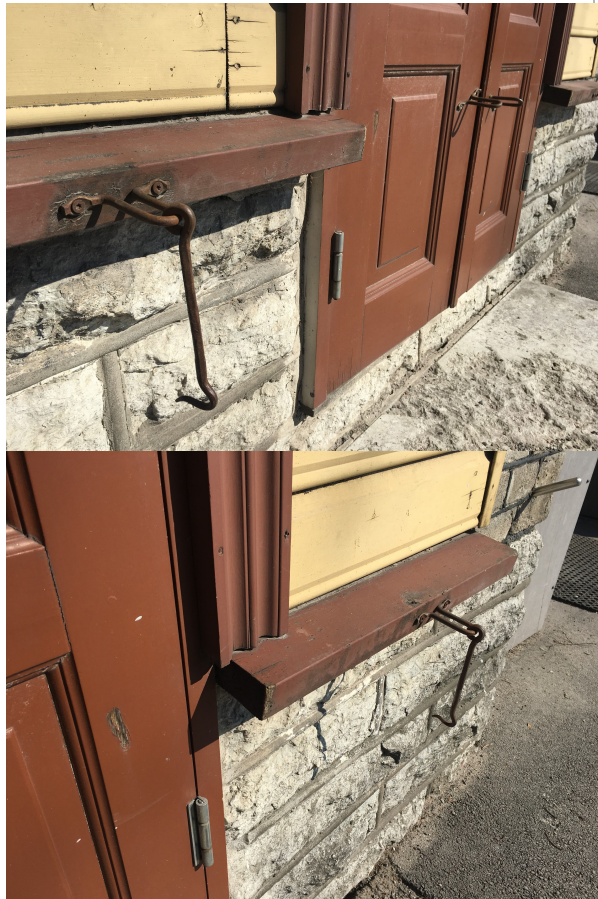
Nagu ülal mainitud, on sokli ja laudise vahelised horisontaalliistude lõpetused/ otsad on lõigatud risti ning ümardamata. Selle tulemusel on kohvikuustel liistunurkade muljumiskahjustused. Ilmastikumõju pidurdamiseks tuleks need defektid lokaalselt parandada. Kohvikupääsude juures võiks kaaluda liistude otsalõigete ümardamist.

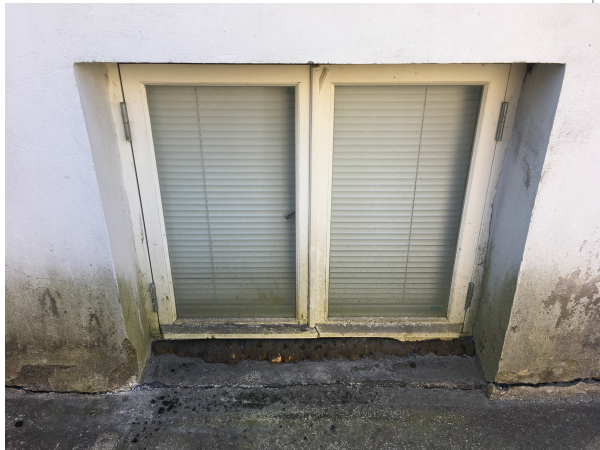
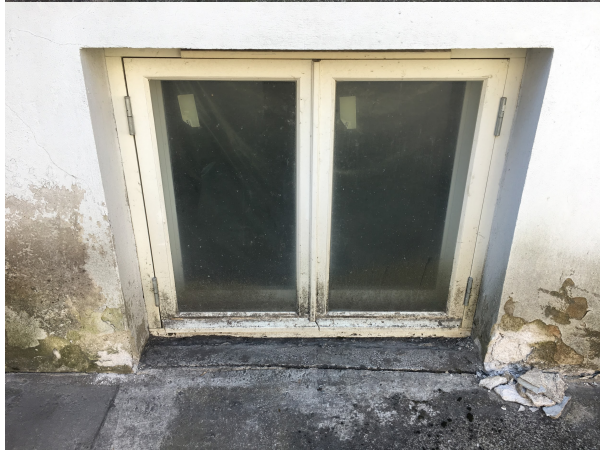
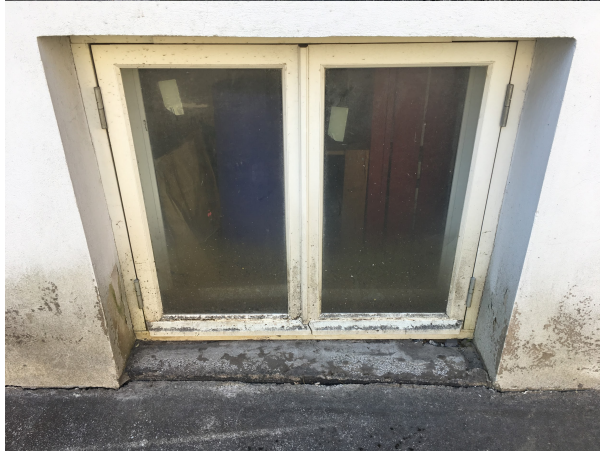
Sokliakende seisund on hetkel stabiilne.

Soovitav on viimistluse uuendamine, kasutades selleks olemasolevaga ühtset tüüpi värvi. Nagu ülal mainitud, tuleks aknaalused ja nende servas paiknevad vuugid katta aknaplekkidega.

Ülakorruste akende viimistlus tuleks kas korteriomanike või ühise teenusepakkuja tööna uuendada, kasutades selleks olemasolevaga ühtset tüüpi värvi.

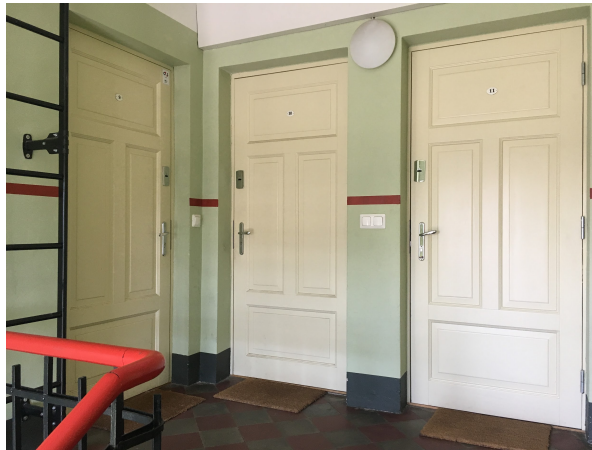
Hoone trepikojast avanevad korterite uksed pärinevad renoveerimisest, originaalid pole säilinud. Samast ajast pärinevad ka emailitud ukseumbrid. Puitraamil ja MDF-tahvlitega avatäidete seisund on hetkel stabiilne ning varieerub mõnevõrra sõltuvalt iga omaniku hoolsusest ning kasutuse eripärast. Uste seisundit tuleb jälgida ning vajadusel viimistlust komplekselt uuendada.

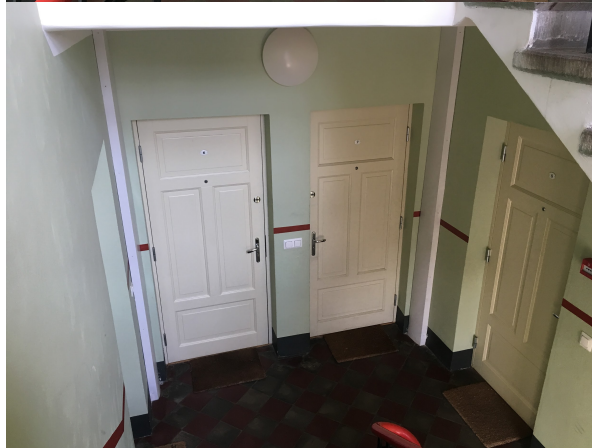
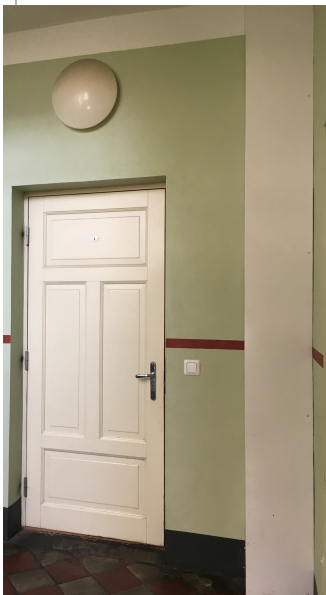
Soklikorrusel on trepialuse panipaiga ukse kasutusel taastatud originaaluks. Ülejäänud avatäited on lahendatud metallist sileustega.

Keldripanipaikade vaheseinad ja uksed on rajatud hõõeldamata lauast. Puidupinnad madala kasutusmugavusega, aga nende seisund on hea ega vaja uuendamist.

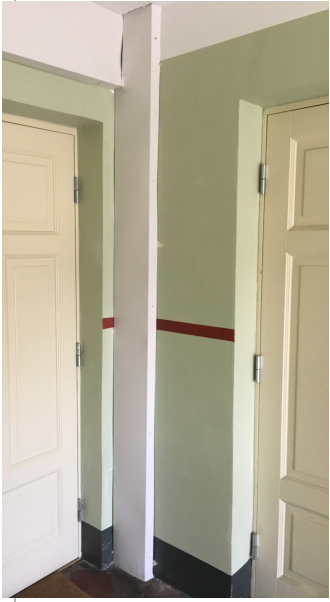
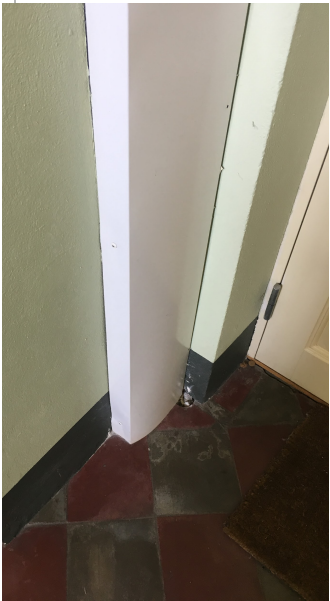
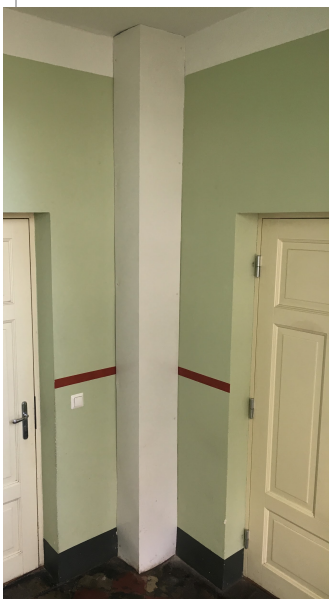
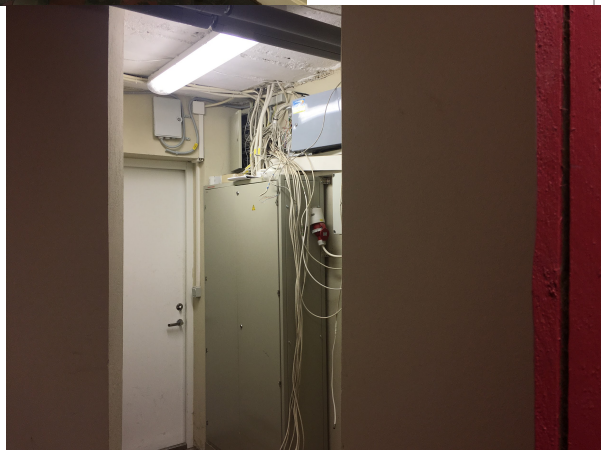
<p>Hoone nõrkvoolu- ja osalt ka tugevoolukaabeldus on viidud trepikojanurkadesse ning vormistatud värvitud plekk-katetega. Karbikud on avamistel-sulgemiste läbi deformeeritud. Tuleks võimalusel uuendada.</p> <p>Kortereid teenindav elektrikilp asub keldris, personaalsete panipaikade ees. Renoveerimise ajal on sellesse suubuv kaabeldus jäänud korrektselt vormistamata ning tuleks korrastada.</p>

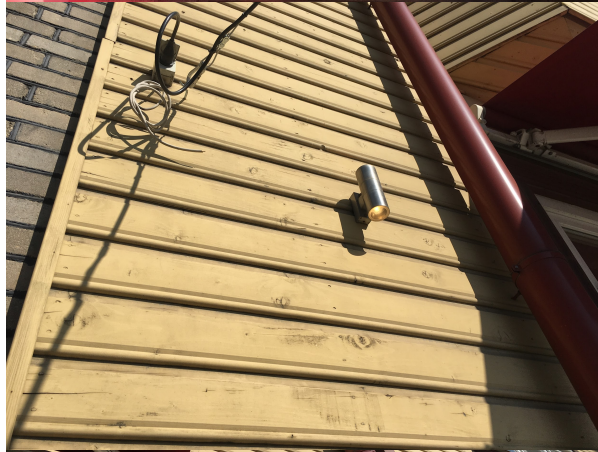
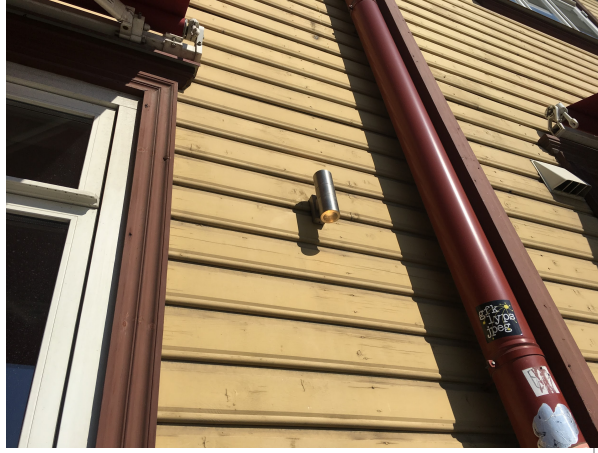
Renoveerimise käigus paigaldati ukse- ja numbrivalgusti. Täiendavalt on kohvikuakende vahele lisatud fassaadivalgustid. Ajutise iseloomuga nn kettvalgustid langevad tihti vandaalide ohvriks ning kaaluda võiks nende eemaldamist.

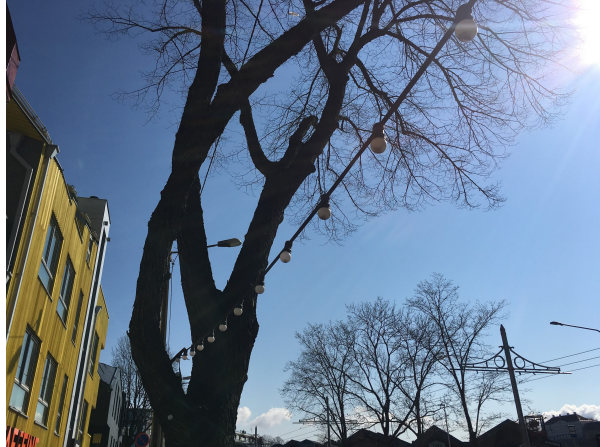
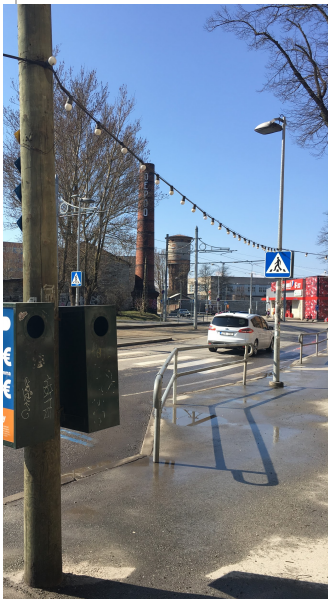
Maja ees paiknevale immutatud puidust tänavavalgustuspostile on lisatud reklaampindadega prügiurnid. Soditud kastid mõjuvad lohakalt, aga ilmselt säästavad majaesist prügist päris tõhusalt.

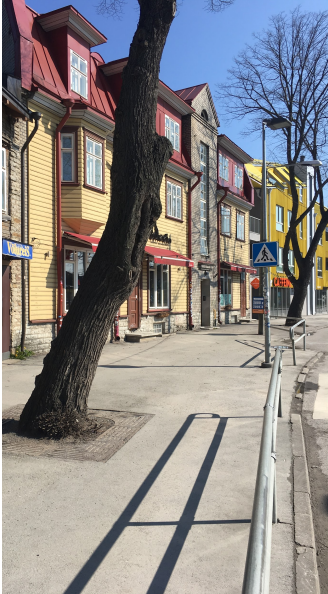
Majaesiste pärnade hooldamist, sh juurestikku kaitsvate metallrestide paigalduse on korraldatud linnavalitsus.

Fassaadi taimekastide paigalduse ja hooldusega tegeleb kohvikutiim. Kuna selles pole selget järjepidevust ning aset leiab vandaalitsemist, ei ole majal välja kujunenud oma selget haljastustraditsiooni.

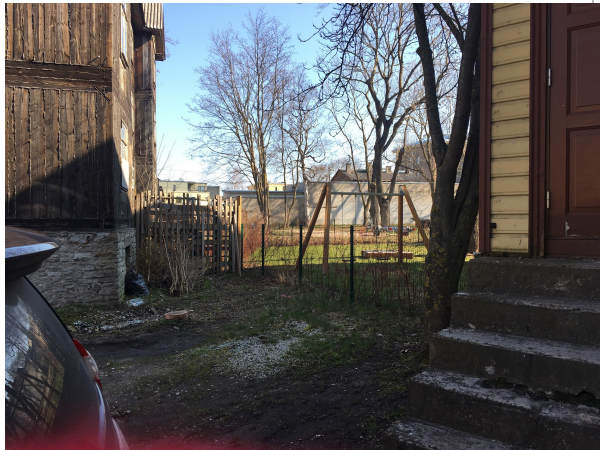
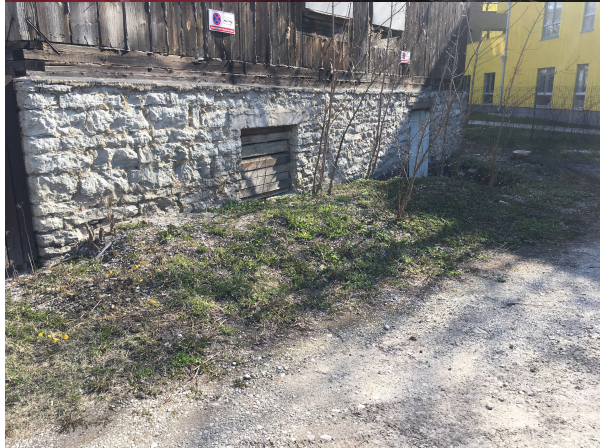
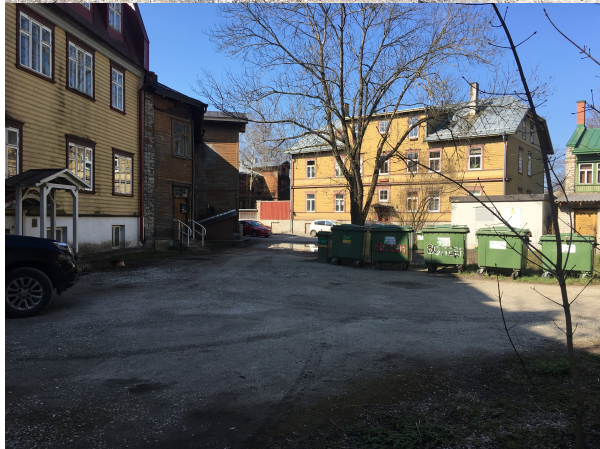
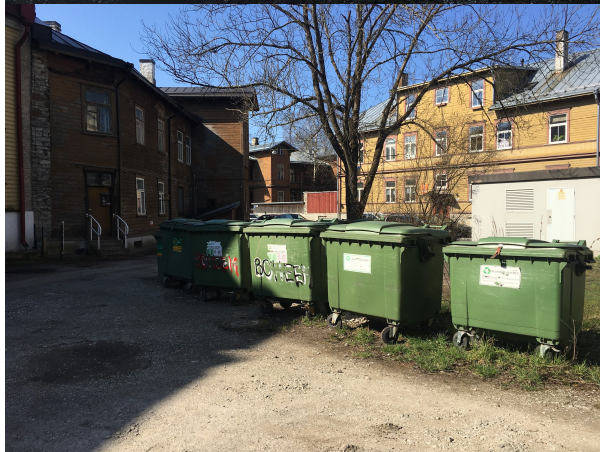
Kopli 18/ Malmi 3 kinnistu hooviala jäi renoveerimise lõppfaasis 2008. aasta majanduskriisi tõttu korrastamata. Toona alguse saanud ühistuliikmete vaheliste vastuolude tõttu pole sillutamist ja piirdeaja rajamist õnnestunud siiani ette võtta. Hoovi võiks piiratud olude raames korrastada - eemaldada ja ära vedada juhuslikult kasvama hakanud puud, maapinna ebaühtlused tasandada.

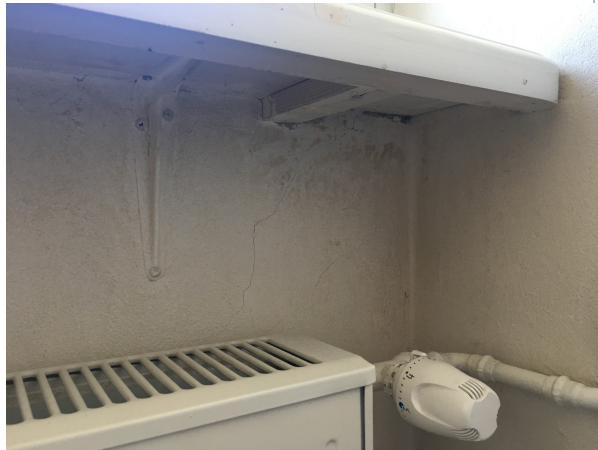
Korteri välisseina, akende alla on tekkinud niiskusekahjustusi. Ilmselt on avatäidetel ebakorrektsed sõlmelahendused. Kuna defektid ei ole aja jooksul laienenud, st sein seisund on stabiliseerunud, siis tuleks viimistlus uuendada.

Nii välis- kui siseseinte viimistlusele on tekkinud märkimisväärsed praod. Lahtised krohvitükid tuleks eemaldada, teha lokaalsed parandused ja pinnad värvida. Kaaluda võib krohviimistluse asendamist loodusliku Fermacell-ehitusplaadiga.

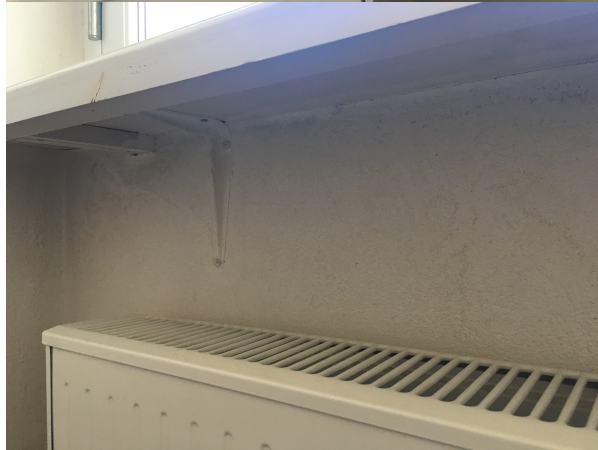
Nagu korteri põranda puhul, on kasutuse käigus ilmnenud ka seinte läbikostvus. Korter 11-st on ära kuulda vaheseinaga kontaktis oleva kööginõu- ja tehnika kasutamine, samuti köögitsoonis räägitud. Lähikostvuse vähendamiseks tuleks nimetatud vahesein isoleerida tihenditel kübarprofiilidele paigaldatud Fermacel-ehitusplaatidega.

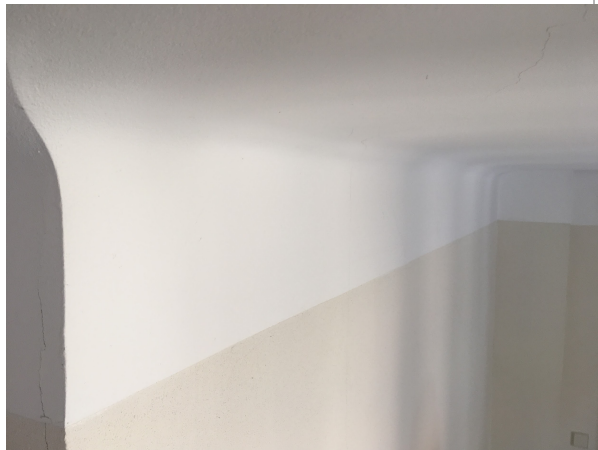
Laeviimistlusse on tekkinud praod. Tuleks teha parandused ja pinnad värvida.

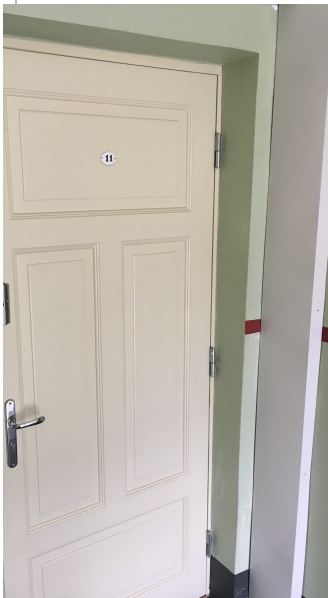
Välisukse seisund on stabiilne, aga vajab jälgimist - küljel on märgata värvikahjustusi, mis võivad kiirelt laieneda.

Akende seisund on stabiilne, viimistlus vajab uuendamist. Seda tuleks teha olemasolevaga sama tüüpi värviga.

Duširuumi avatäitena ära kasutatud originaalse siseukse ja selle piirdeliistude seisund on hea. Klaasikitile on tekkinud mikropraod, aga uuendamist see veel ei vaja.

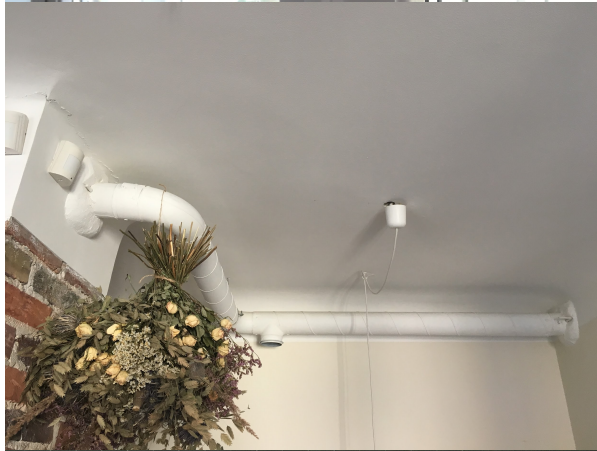
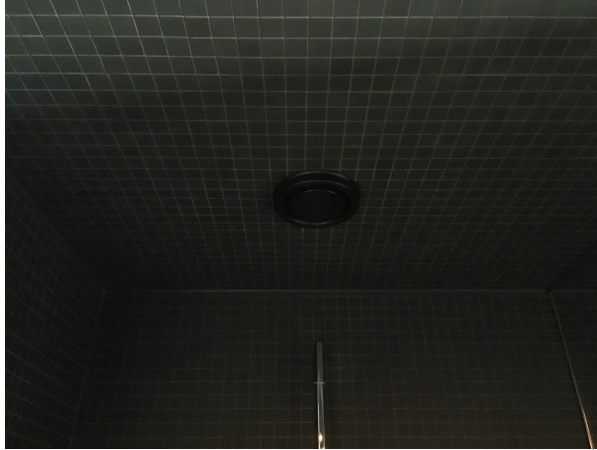
Nagu ülejäänud hoones, on ka vaatlusaluse korteri ventilatsioon lahendatud lihtsal põhimõttel; akende õhutuskappidest toimub sissepuhe, korstnalõõrist väljatõmme. Praktikas ei taga süsteem duširuumi ventileerumist ning seda tuleb ukse lahtihoidmisega toetada. Aegajalt satuvad õhtuslõõri ja seeläbi ka korterisse naaberipinna toidulõhnad. Väljapuhke aktiveerimiseks tuleks korstnale lisada sinna algselt planeeritud, aga paigaldamata jäänud mootor.
