**PÜKSI TALU ELUHOONE AJALOOLINE ÜLEVAADE,
TEHNILINE SEISUKORD JA RESTAUREERIMISE
ETTEPANEKUD**

Püksi talu, Oorgu küla, Kolga-Jaani vald, Viljandi maakond

2019/2020 õppeaasta
Arhitektuuri konserveerimise ja restaureerimise täiendkoolituskursuse lõputöö

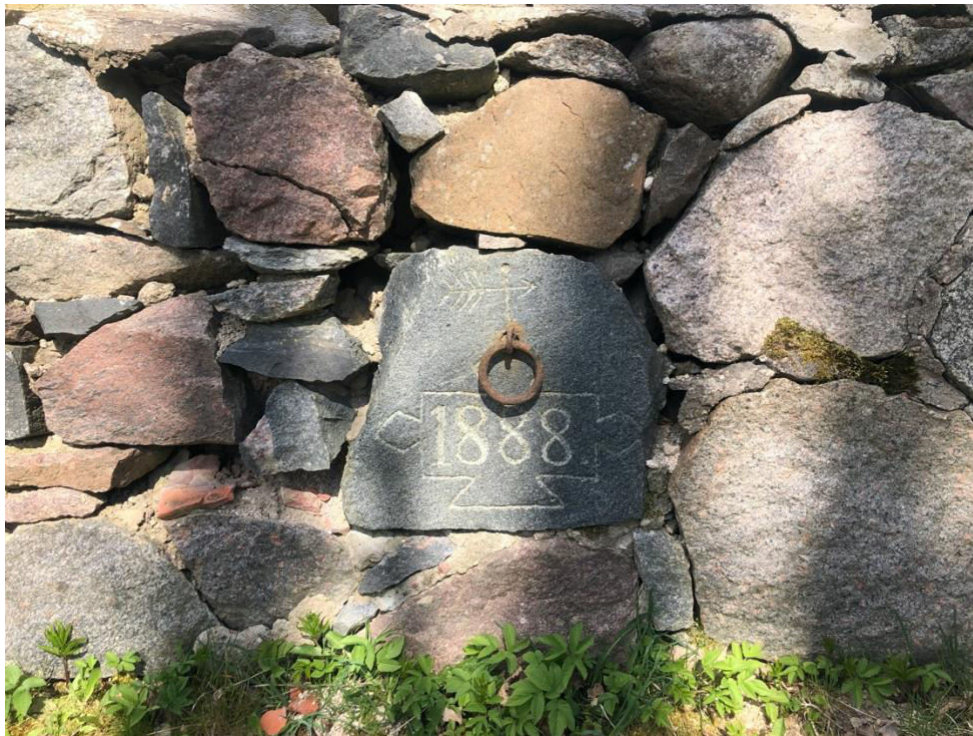
Foto 1: Püksi talu lauda mälukivi. Autor Malvo Tominga. 30.04.2020

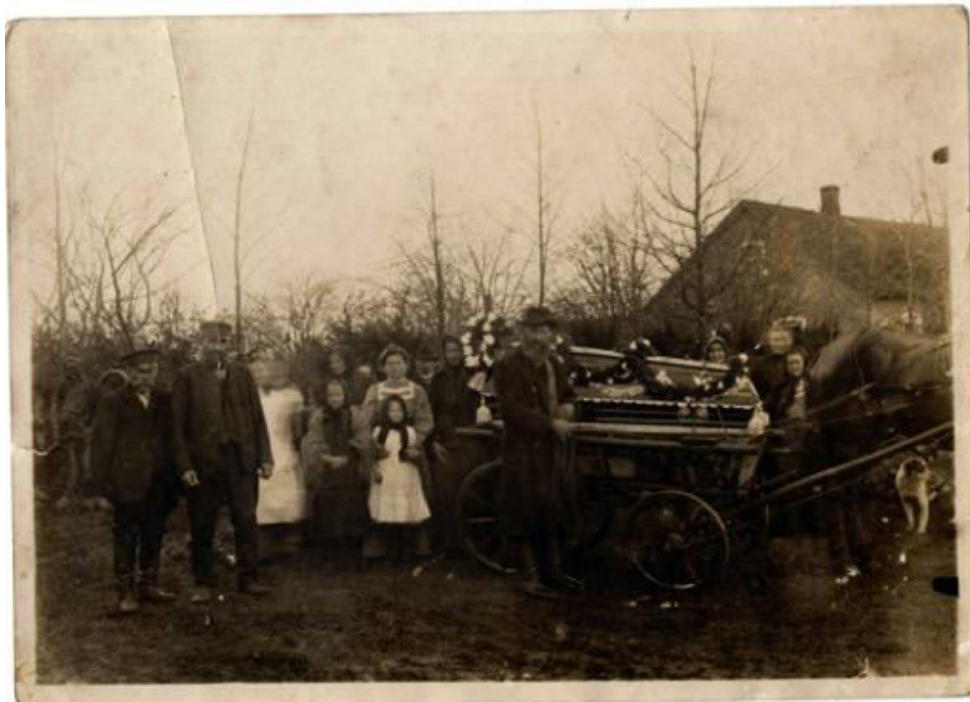
1905 aastast pärineval fotol (foto 2) on näha, et katus on olnud praegusega võrreldes laugem ja madalam. Kirde seinas on seespool jälgi endisest sarika asukohast (foto 5) ja on näha ka juurde kasvatatud saviosa (foto 6). Endiste sarikate tuletusliku harja kõrguse ja tänase harja kõrguse vahe on ca 1,5m. Samuti ei paista korstna läheduses vintskappe. Sellele annab kinnitust ka foto aastast 1912 (foto 7). Katusekatte materjali on nende piltide põhjal raske hinnata, kuid selge on see, et tegemist on puit katusega - tõenäoliselt laastu katus. Hoone on krohvitud lubikrohviga ning aknad on raamitud krohvitud aknakarniisidega, mis on valget värvi ja erinevad muust krohvitud pinnast. Hoone pikkus on juba 1912 aastal samaväärne tänasega.

Foto 2: Püksi talu. Matused. Alar Jürgensoni erakogust. Autor teadmata. 1905

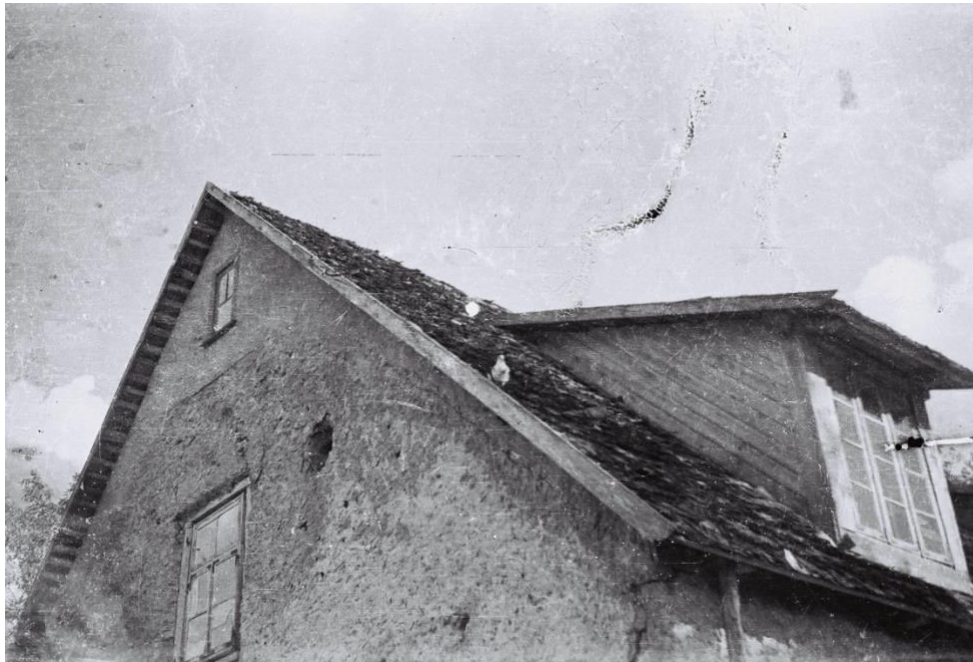
Fotol nr 8 võib näha, et suur vintskapp on krohvitud samas stiilis ülejäänud hoonega. Väiksemate vintskappide lahendusest saame aimu alles 60-ndatel (foto 10) – need on kaetud põhikatuse kaldenurka järgiva laudisega. Akende jaotus on suurel vintskapil 3x3 ja väikestel vintskappidel 3x4, mis on uudne selle hoone juures. Jätkuvalt katab katust laast.

Foto 10: Püksi talu eluhoone . Alar Jürgensoni erakogust. Autor teadmata. 1960-ndad

Väikse vintskapi säilitamine aitab hoida hoone Vabariigi aegset arhitektuurset ilmet. Ei näe ette teise väikese vintskapi taastamist, kui ei ole seda vaja ruumide kasutusele võtuks ja lisavalguse tekitamiseks. Vintskapi taastamisel jälgida laudise profiili ja konstruktsiooni gabariite (vt foto10).

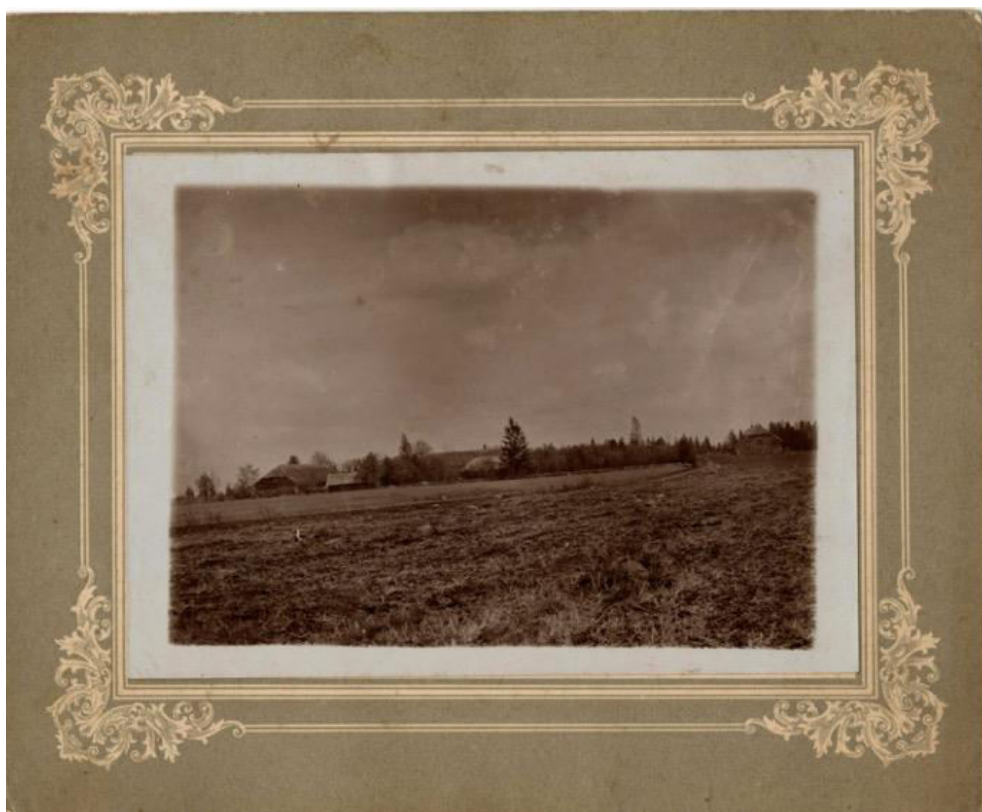
Muutuseid näeme me küll alles 50-ndate fotodel, kuid ümberehitus võib olla toimunud varem. Nimelt fotol nr 11 on näha 1888 aastal ehitatud laudahoone, mis on maakivist sokkliga palkhoone. Tänapäevaks on seal aga savihoone varemed (foto 12). Säilinud on aga kivitahvel (foto 13), kus on peal dateering 1935 ja meistri nimi Rõbakov. Omaniku sõnutsi on sealkandis savihooneid, omal ajal, käinud tegemas Setumaa meistrid¹. Seda fakti kinnitab ka tänaseni säilinud betoonist akna ja ukseraamid (foto 12), mis on oma vormilt levinud enim just Lõuna-Eestis. Kuna saviehituse meistrid olid 1935 aastal hoovi peal, siis võib oletada, et ka samal ajal võis toimuda saviseintega eluhoone ümberehitus, kuna katuse teravamaks muutmisega on ka otsaseinu kasvatatud, ehkki väga väikese savitöö mahuga. Sellele lisaks on ka tõenäoliselt just sellel ajal eemaldatud eluruumide ja abiruumide savist vahesein, kus praegu on asemel püstpalkidest sein (foto 4), mis on köögi poolt kaetud laastumatiga ning krohvitud lubikrohviga sirgeks. Samuti on kogu hoone saviseinad väljastpoolt saviga sirgeks krohvitud ja pritskrohviga lubikrohvi peale kantud (foto 14).

Foto 11: Püksi talu. Suurendatult on näha, et laudahoone oli sellel ajal veel palkidest. Alar Jürgensoni erakogust. Autor teadmata. 13.05.1912

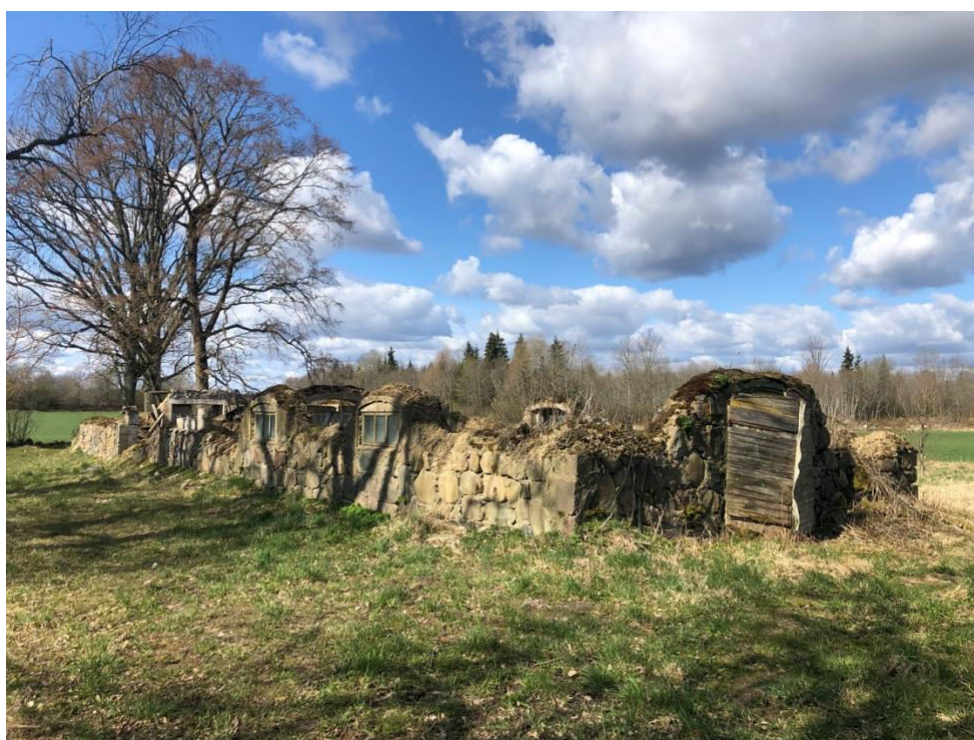
Foto 12: Püksi talu lauda varemed. Autor Tominga. 11.04.2020

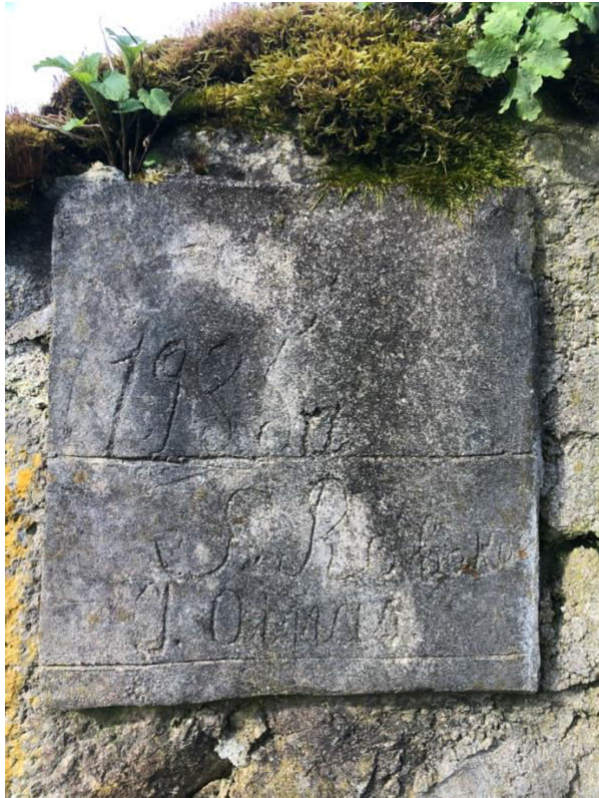
Foto 13: Tahvel lauda ümberehituse dateeringuga. Autor Tominga. 30.04.2020

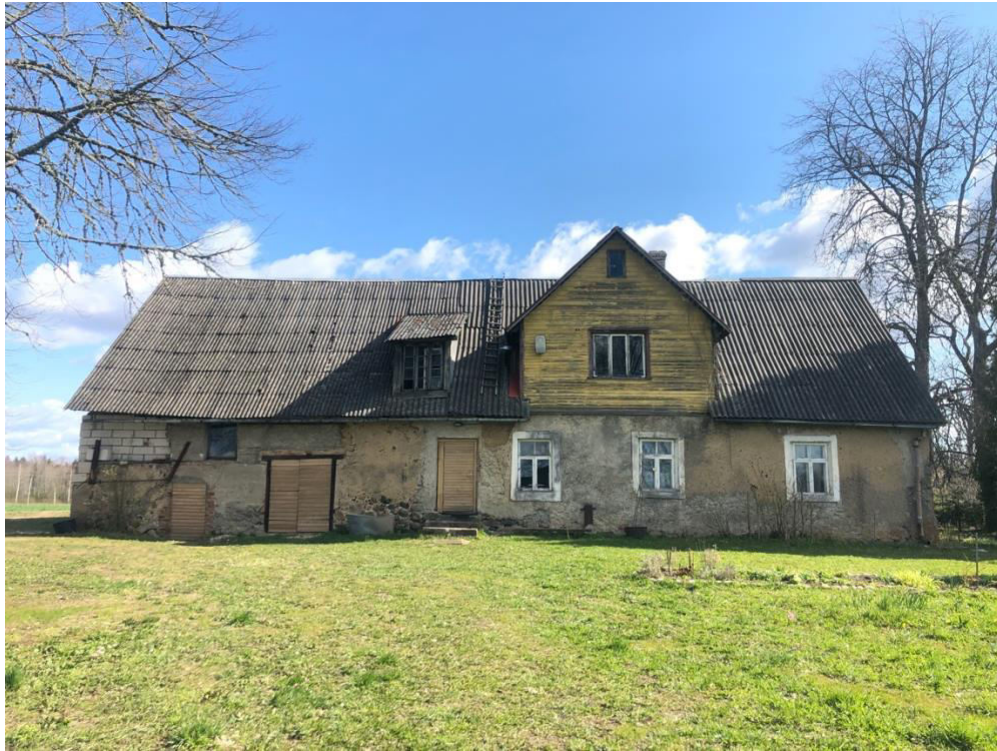
Tänapäevaks on üldpildis toimunud aga veelgi muutuseid (foto 15). Hoovipoolne suur vintskapp on krohvi asemel saanud voodrilaua ja aken on vahetunud lihtsakoelisema jaotusega raamide vastu. Üks väikestest vintskappidest on katusel kadunud ning laastukatus on asendunud eterniidiga. Kuna katusel on kasutatud ka suuremat 8 lainelist eterniiti, mida hakati Eestis tootma alles 1973², siis võib eeldada, et viimased ümberehitused võisid olla 70-ndad või 80-ndad.

Suured vintskapid on ehitatud palk sõrestikust, mis on vahelt täidetud püstpalgiga. Algselt on vintskapid kaetud laastumatiga ja krohvitud lubikrohviga järgides ühtset pinnaviimistlust muu fassaadi krohviga (foto 18). Edela külje vintskapp on kaetud hilisemal perioodil aga juba laudvoodriga (foto 15). Selle vintskapi olukord on hea. Kirde külje vintskapil on aga osaliselt lubikrohv eemaldunud ning palk on avatud vihmadele (foto19). Kuna ajalooliselt on olnud vintskappidel lubikrohv, siis on soovitatav taastada algne olukord. Katta palgid näiteks

Foto 15: Püksi talu eluhoone vaade edelast. Autor Tominga. 27.04.2020

pilliroomatiga või soojustada 50mm rooplaadiga ja krohvida lubikrohviga. Kindlasti luua veelaud vintskapi ja saviseina liitekohale, kuna seal on aste, mis hakkab vett koguma ja mille tõttu võib alumine krohv lahti tulla. Alternatiivina katta palgid soojustusega ning tuuletõkke plaadiga ja seejärel katta lubikrohviga. Sel juhul tuleb jälgida aga vintskapi räästast ja vajadusel seda pikendada.

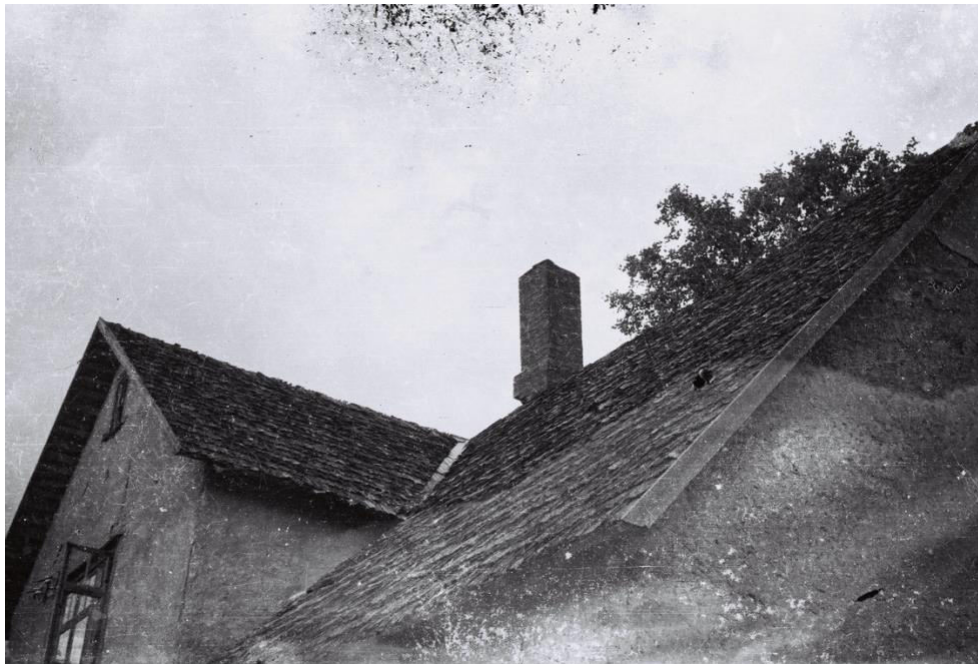
*Foto 18: Püksi talu eluhoone vaade katusele lõunast. Alar Jürgensoni erakogu. Autor teadmata.
1960-ndad*

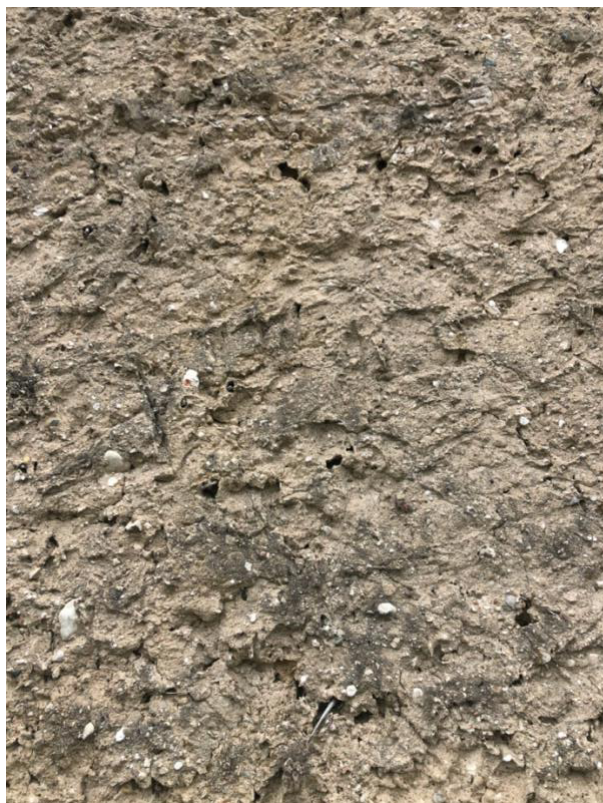
Foto 23: Püksi talu krohvi näidis. Autor Tominga. 30.04.2020

Fassaadi krohvimiseks kasutada lubikrohvi. Kuna eelnevalt on ajas räsitud saviseinad krohvitud sirgeks savikrohviga (lubikrohviga stabiliseeritud) ja selle peale pritskrohv (kellu või kopaga vedelat lubikrohvi seina loobitud) paigaldatud, siis on jäänud lubikrohvi kihi paksus liiga väikeseks. Soovitan saviga täita vaid kõige suuremad tühimikud ning viimased ebataasused krohvida sirgeks lubjaga. Saviga täitmisel kindlasti mitte täita savikrohviga vaid *cob* täiteseguga. Peale seinte piisava sirguse saavutamist loopida peale nn pritskrohv, et saavutada endisaegne väljanägemine (foto 23). Kindlasti mitte krohvimisel kasutada rihtlatte. Sein ei tohi olla liiga sirge.

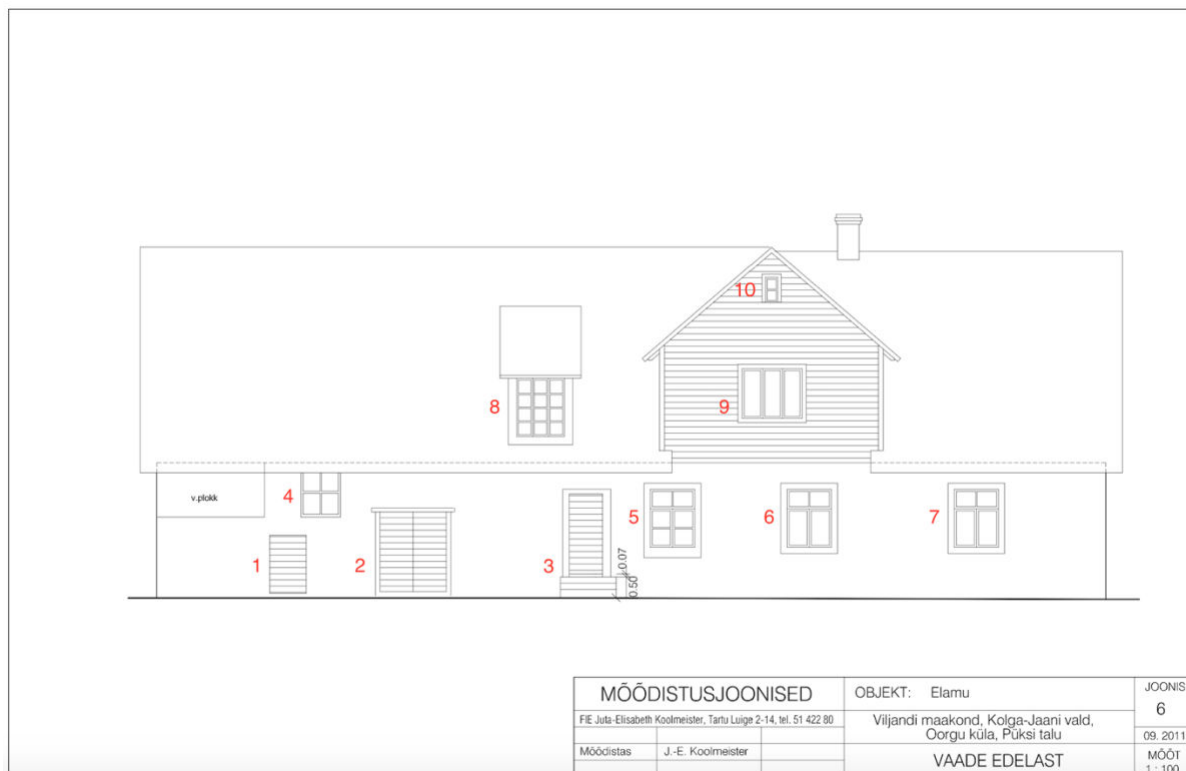
Jrk nr	Foto	Märkused
1	 	Mõõdud 95x150cm Uks ise püstlaudisega ja sepishinged. Peale on hilisemal perioodil löödud horisontaalne vooder.

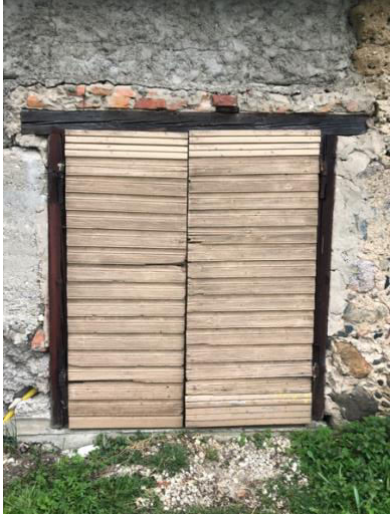
2

<p>Mõõdud 180x200cm</p> <p>Sarnaselt keldri uksega on hiljem horisontaalne vooder peale löödud.</p>
3.

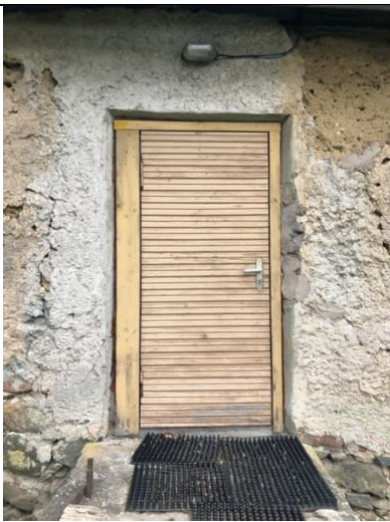
<p>Mõõdud 103x200</p> <p>Pole originaal uks. Uks on ka kitsam kui originaal on olnud.</p>
4.

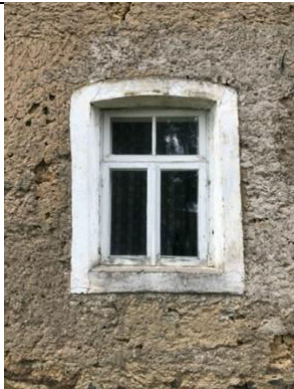
Mõõdud 95x140 Nõukogude liidu aegsed raamid. Seisukord rahuldav. Järgmisel akende vahetamise korral asendada algse jaotusega akendega. Algsed aknad on olnud laiemad.

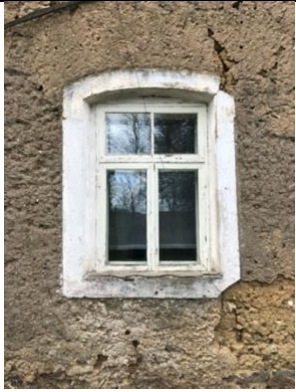
14.

<p>Mõõdud 95x140</p> <p>Nõukogude liidu aegsed raamid. Seisukord rahuldav. Järgmisel akende vahetamise korral asendada algse jaotusega akendega. Algsed aknad on olnud laiemad.</p>
-----	---	---

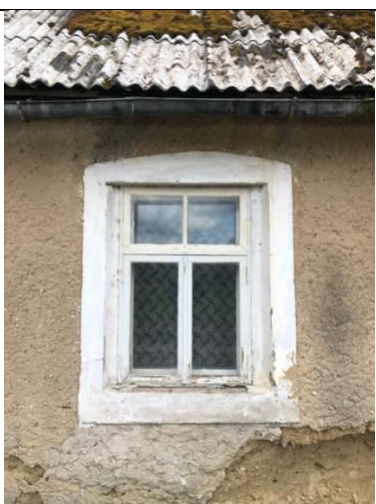
<p>Mõõdud 95x140</p> <p>Nõukogude liidu aegsed raamid. Seisukord rahuldav. Järgmisel akende vahetamise korral asendada algse jaotusega akendega. Algsed aknad on olnud laiemad.</p>

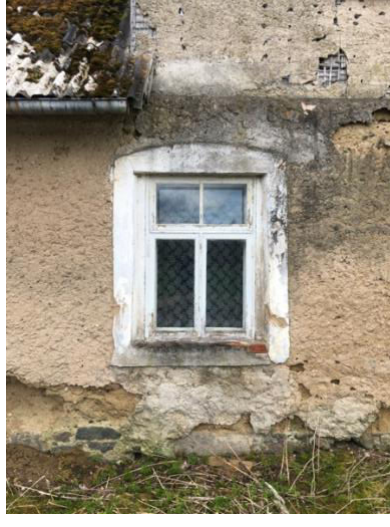
16.

<p>Mõõdud 95x140</p> <p>Nõukogude liidu aegsed raamid. Seisukord rahuldav. Järgmisel akende vahetamise korral asendada algse jaotusega akendega. Algsed aknad on olnud laiemad.</p>
17.

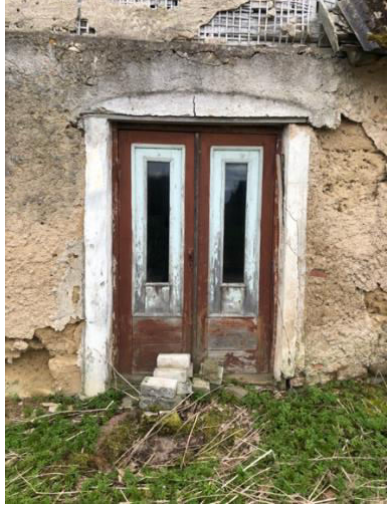
<p>Mõõdud 135x220</p> <p>Pole originaal uksed. Ilmselt paigaldatud ajal, mil eluruumis oli ka kolhoosi kontor.</p>
18.

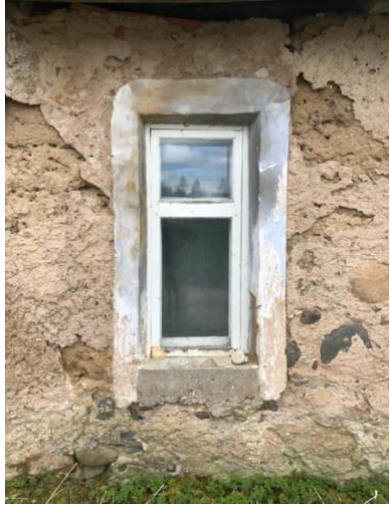
<p>Mõõdud 64x140</p> <p>Nõukogude Liidu aegne aken. Seisukord hea.</p>

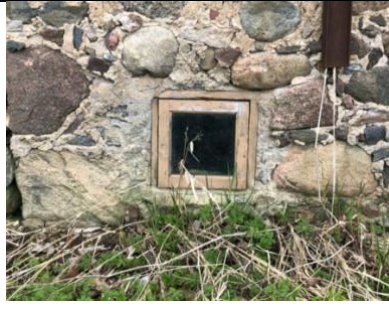
<p>Mõõdud 47x47</p> <p>Keldri aken. Võib olla originaal, kuigi sellisel juhul on hiljem kiti asemel puitliistud panud. Seisukord hea.</p>
21.

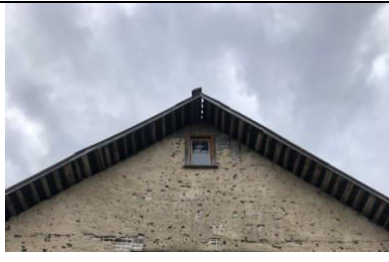
<p>Mõõdud 36x74</p> <p>Originaal ja hästi säilinud. Võtta aluseks pööninguvalgumike valmistamisel.</p>
