KELDRIAUGU TALU UURIMINE,
ELUMAJA TEHNILISE SEISUKORRA HINNANG NING
ETTEPANEKUD RESTAUREERIMISTÖÖDEKS

Jaagu, Patika küla, Tapa vald, Lääne-Viru maakond

2019/2020 õppeaasta
Arhitektuuri konserveerimise ja restaureerimise täiendkoolituskursuse lõputöö

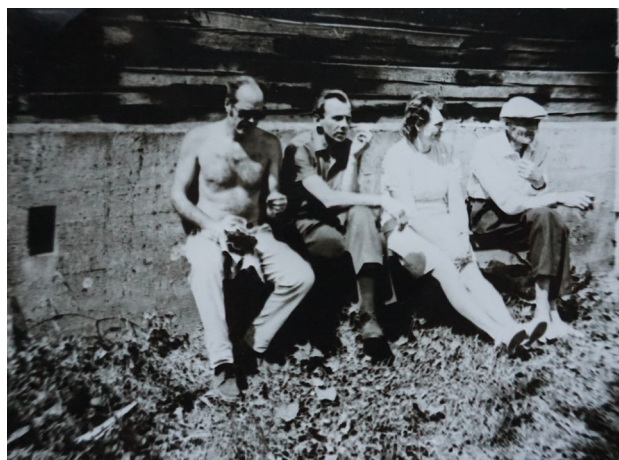
Illustratsioon 5. Foto 70ndatest aastatest, vooderdamata välissein on veel nähtaval, palgid on töödeldud putukatõrjega

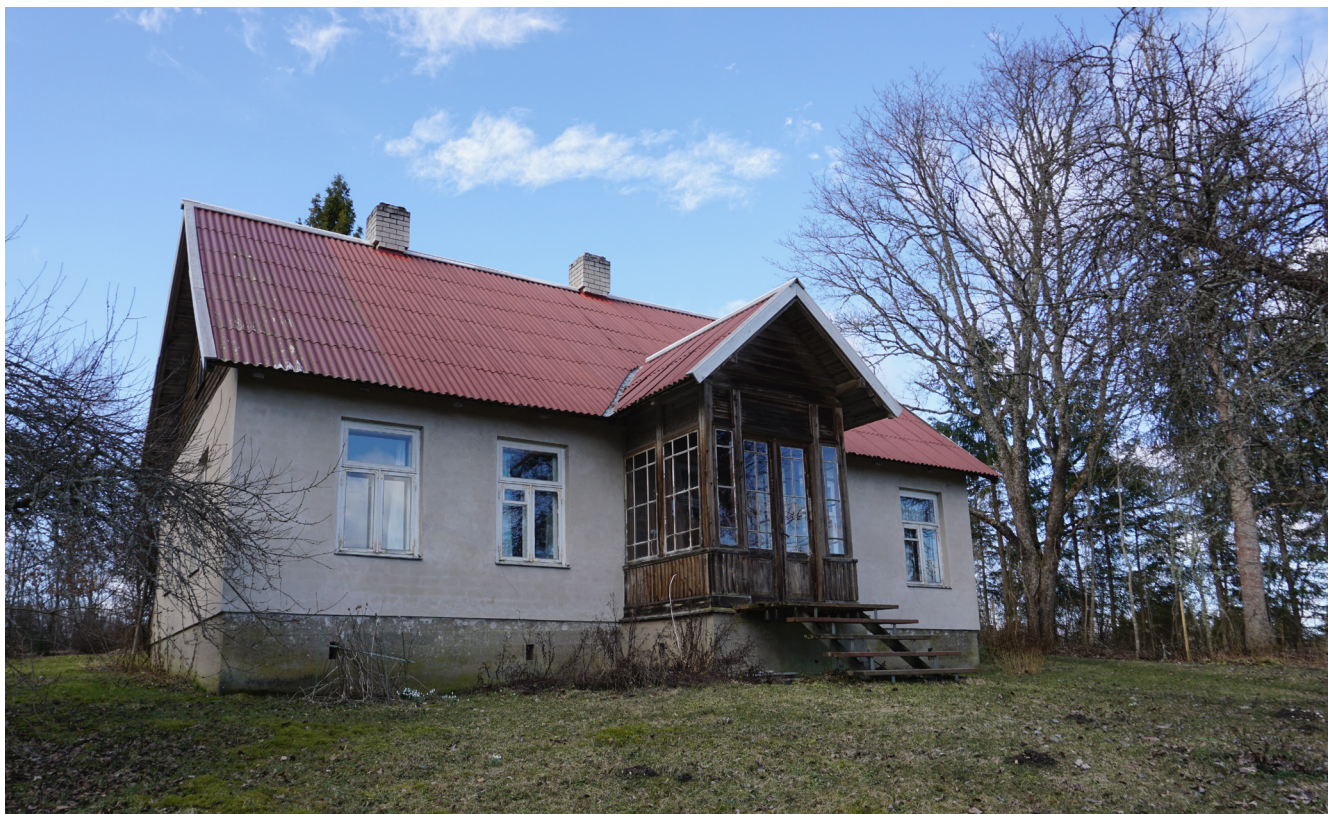
Illustratsioon 6. Hoone idafassaad märtsis 2020

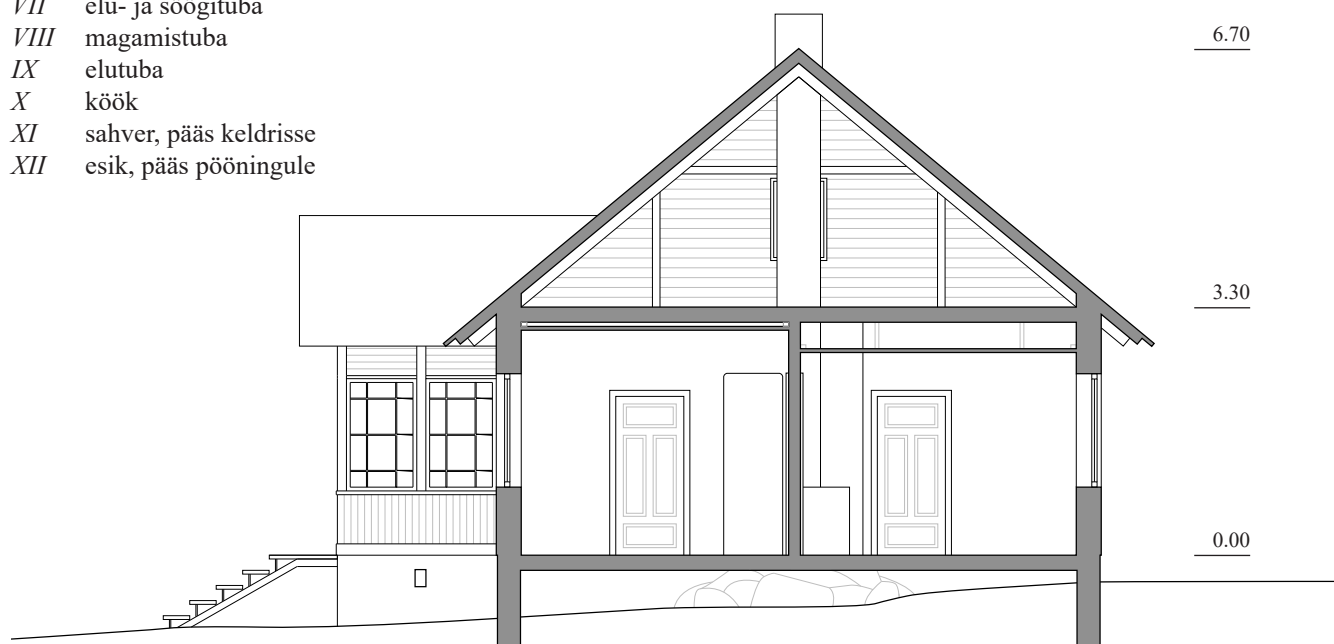
*Joonis 2. Lõige A
M 1:100*

Hoonesse on ehitatud kaks puuküttega ahju ning üks soojamüüripliit, mis toetuvad pinnasele laotud kividele (joonis 2). Ahjud on plekk-kattega. Kaks tuba majast on külmad ruumid. Hoonesse on algselt projekteeritud elektriside. Veevärki ega kanalisatsiooni hoones pole, vesi tuuakse majja ämbriga 100 m kaugusel olevast pinnaseveekaevust. Varem asus kuivkäimla eluhoonest eraldi, 1971. aasta lisati see juurdeehitusena hoone põhjaküljele.

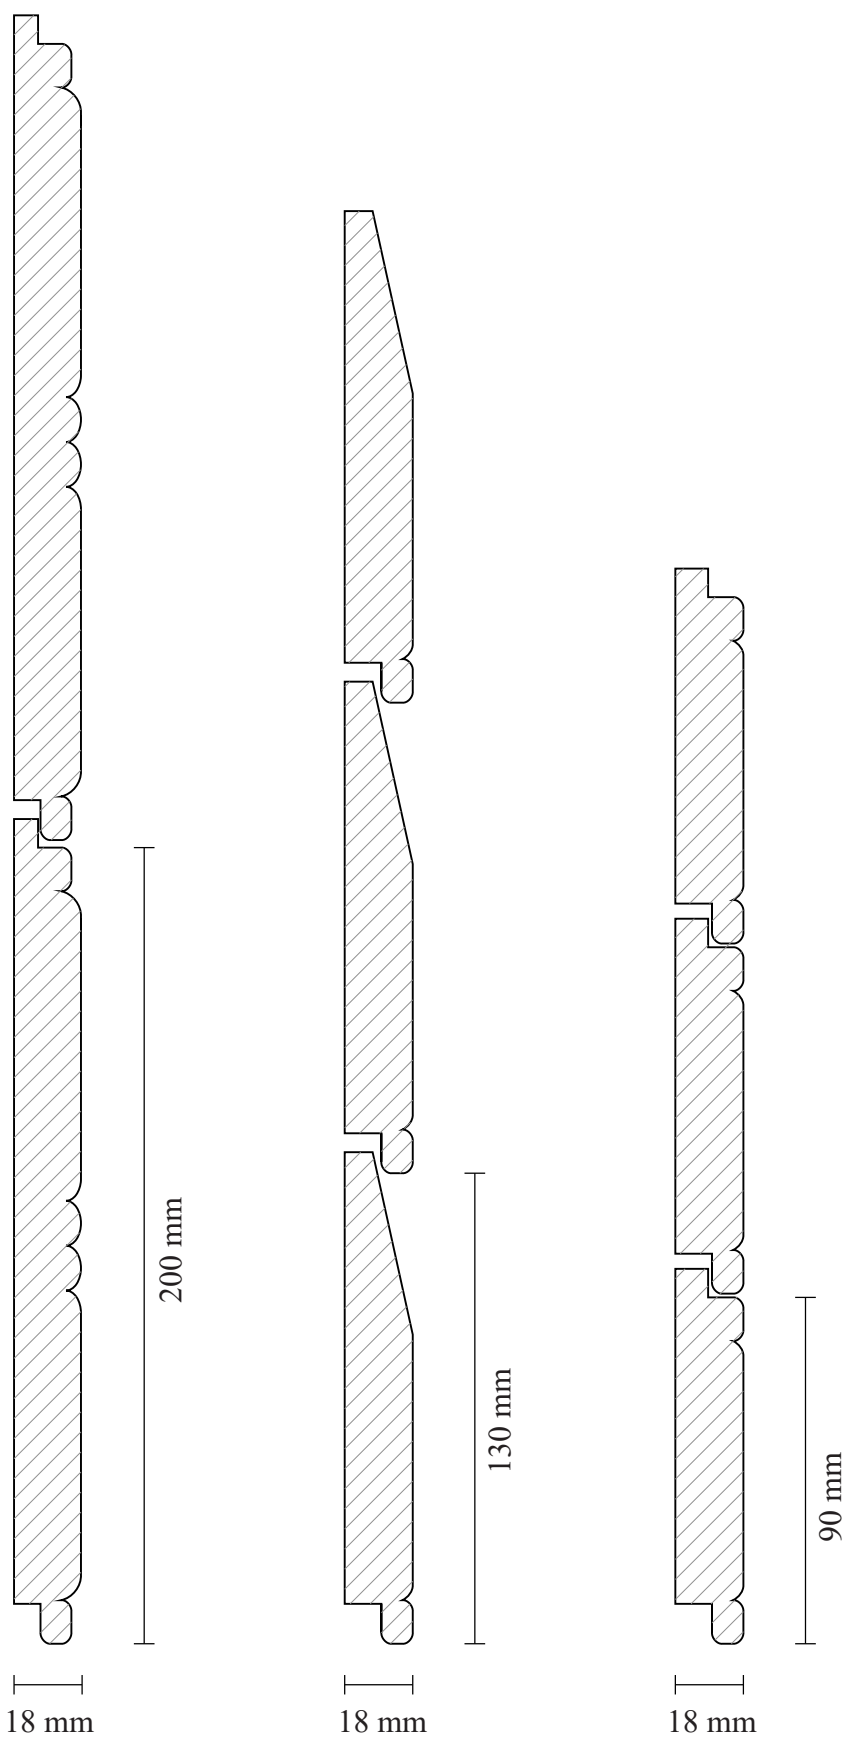
Lisa 4. Hoones kasutatud laudade profiilid. M 1:2

Katusekonstruktsioon. Katuse eterniitkate on 2018. aastal puhastatud ja värvitud, selle seisukorda saab hinnata heaks, lekkimist ei esine ja katusekonstruktsioon püsib kuivana. Viimane on ka hästi säilinud (ill 8 ja 9). Sarikad on terved ja kuivad, katusealune tuulutab töötab. Viiluvälja laudis⁵ on vananenud ja viltu vajunud (ill 10 tagaplaan).
