Eesti Rahva Muuseumi peakataloog, teose D 112:11 kirjeldus

ERM'i altari dendrokronoloogiline dateerimine

SEISUNDIPASS / CONDITION REPORT

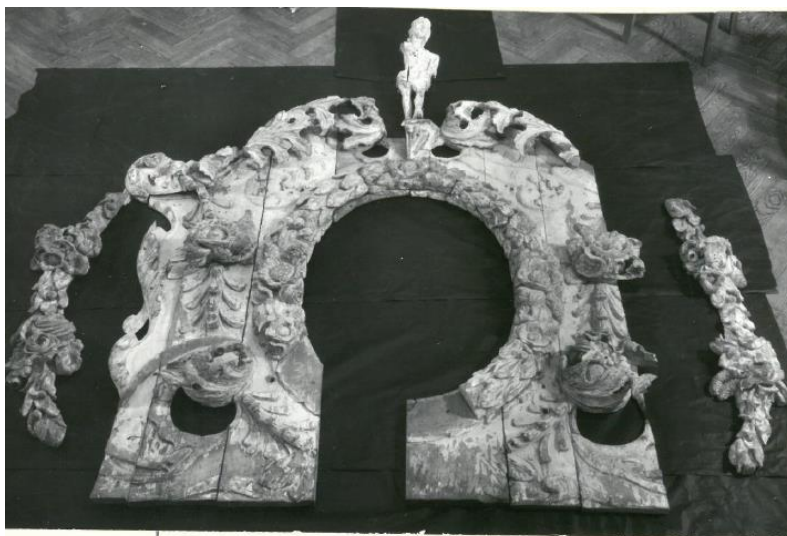
ill 21 Altar D 112:11 1-33, kokkupandud 1971. aastal Veski tänava või Pauluse kiriku ruumides. Peakataloogi foto, D 112:11 1-33, lk 150

Altar on täiesti lagunenu. Üldkompositsiooni moodustavast aluspinnast puudub mitu osa. Pealiskerduki – akantuslehti puudub rohkesti. Altar on valget värvi (kriit, kips?), mille alt, eriti aluspinnal koobaltsinine värv nähtaval ning viimase all tumehall. Altar pärineb umbes aastast 1690-1700 ja on arvatavasti valmistatud Eestis puunikerdaja Christian Ackermanni poolt.

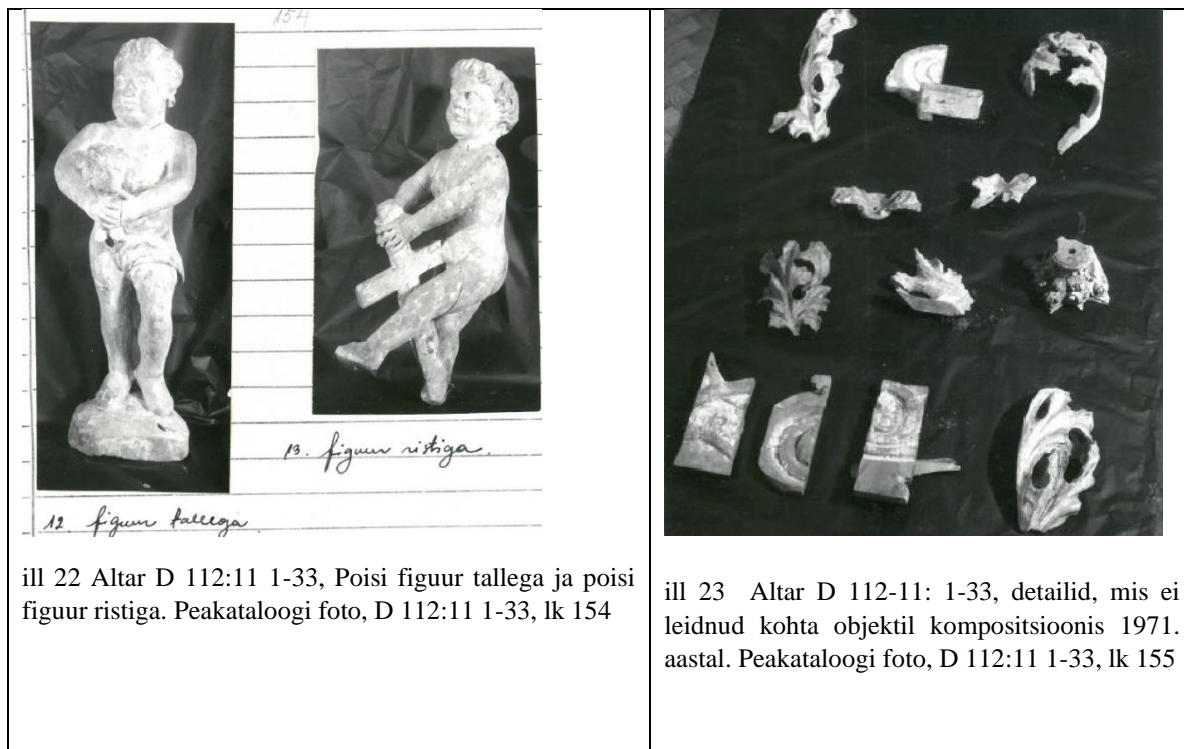
ill 22 Altar D 112:11 1-33, Poisi figuur tallega ja poisi figuur ristiga. Peakataloogi foto, D 112:11 1-33, lk 154

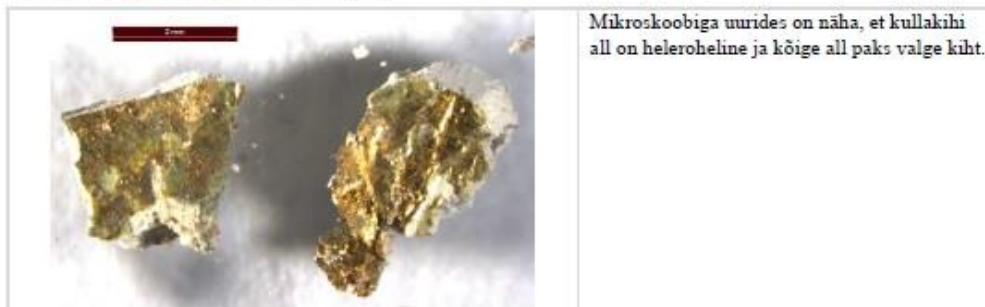
3.1 P1. V. Vanik. Roheline, kuld

Mikroskoobiga uurides on näha, et kullakihi all on heleroheline ja kõige all paks valge kiht.

Sideained	Puuduvad sideainele iseloomulikud maksimumid	
Heleroheline kiht sisaldab arvatavasti atakamiiti. Tegemist on vaske ja kloori sisaldava pigmendiga. Atakamiiti võib leiduda vasest ja pronksist esemetel kloori korrosiooni produktina. Selle olemasolu näitab pronksihaigust. Selle IR spektri järgi pole võimalik sideainet tuvastada.		
VALGE KIHT (Joonisel 4 teine IR spekter, EDS spekter joonisel 3)		
Pigment/	Kaltsiumkarbonaat: 2513, 1799, 1394, 873, 712, 301	Elemendid võivad kuuluda: Kaltsiumkarbonaat: Ca, C, O Tsinkvalge: Zn, O Silikaadid: Si, O, Al, Mg
Täiteained	Silikaadid: 1100-1000, 542, 468, 425	
Sideaine	Orgaanilist sideainet ei tuvastatud.	
Valge kiht sisaldab kriiti, tsinkvalget ja silikaatseid aineid. Selle IR spektri järgi pole võimalik sideainet tuvastada.

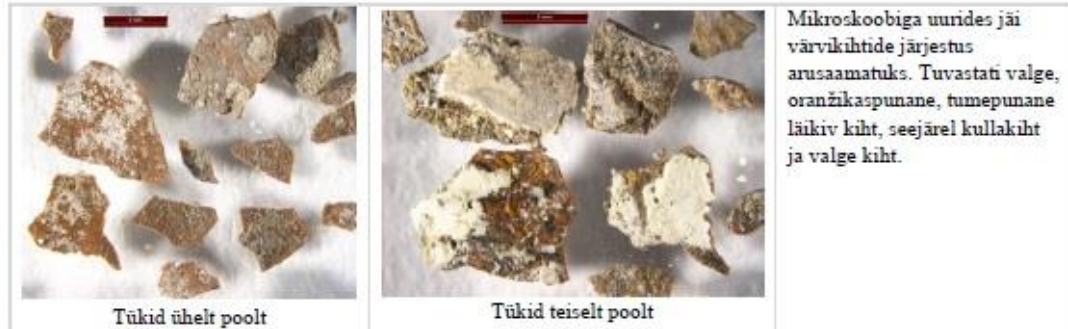
3.2 P2. V. Vanik. Kuld, õis

Mikroskoobiga uurides jäi värvikihtide järjestus arusaamatuks. Tuvastati valge, oranžikaspunane, tumepunane läikiv kiht, seejärel kullakiht ja valge kiht.

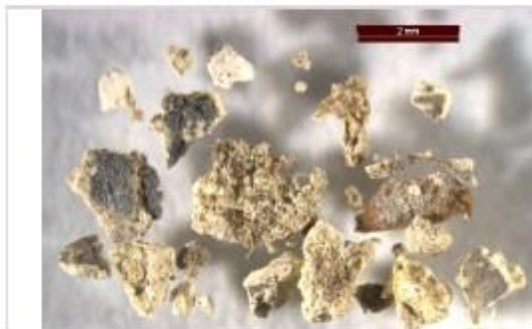
3.6 P7. Pärg. Leht. Roheline

Mikroskoobi uuringute põhjal ei tuvastatud rohelist värvi. Uuringuteks olid erinevad proovitükikesed, mis on hallikassinise kihiga, mille all on valge krundikiht ja selle all on näha kiude ja pruunika materjali jälgi. Lisaks oli proovitükikeste hulgas näha oranžikaskollase tooniga proovitükki, millel on peal veel heledam hallikasvalge kiht.

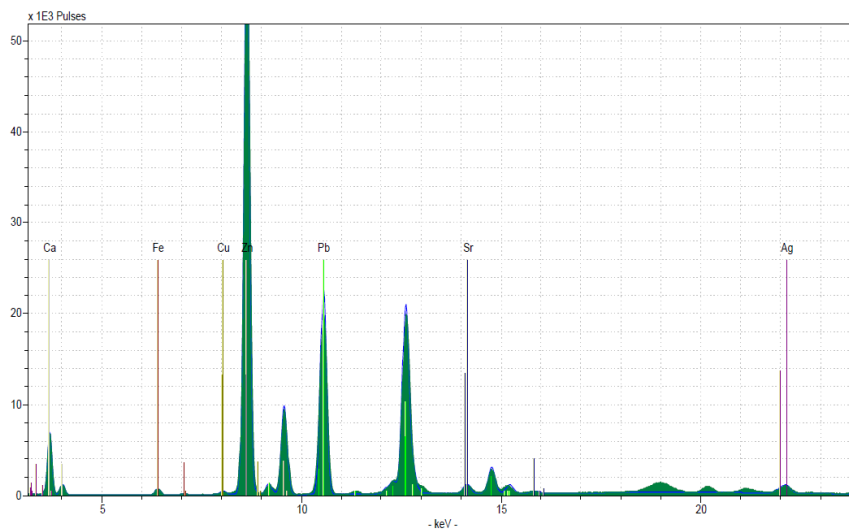
Õiekimbu vanikul nr. 9,
kullatis

Kas metall-leht õiekimbul on
kuld või hõbe?

Spektril ei esine kulda (Au)
ega hõbedat (Ag). Spektril
esinevad aga tsingi (Zn), vase
(Cu), broomi (Br) jm lisandid.
Seega on tegemist

mitteväärismetallist
kullatiseega.

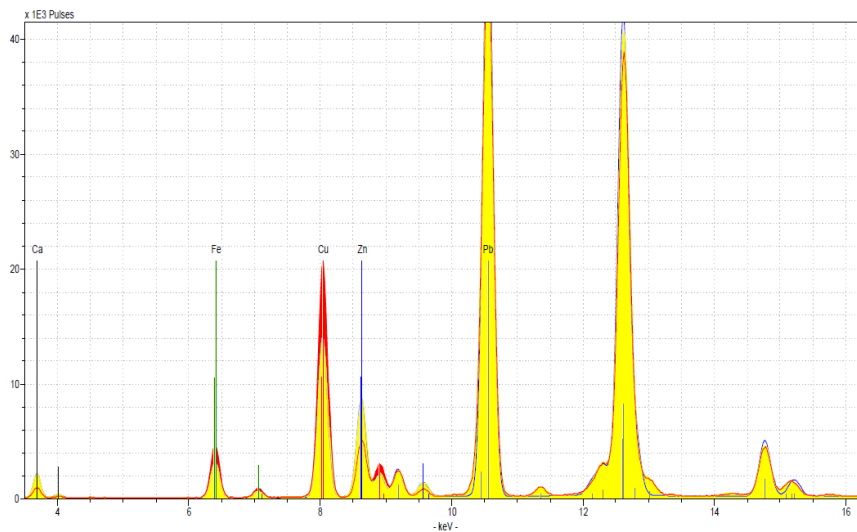
Laud nr. 2 puidult proov,
krunt

Kas puidu ja krundi pinnal
esineb arseeni (pestitsiid)?

Puidu pinnal ja kruntvärvil ei
esine arseeni (As). Spektril
esineb broomi (Br), tsinki
(Zn), vaske (Cu) ja rauda (Fe).
Kruntvärvi osana tuvastati
kaltsium (Ca) ja plii (Pb).

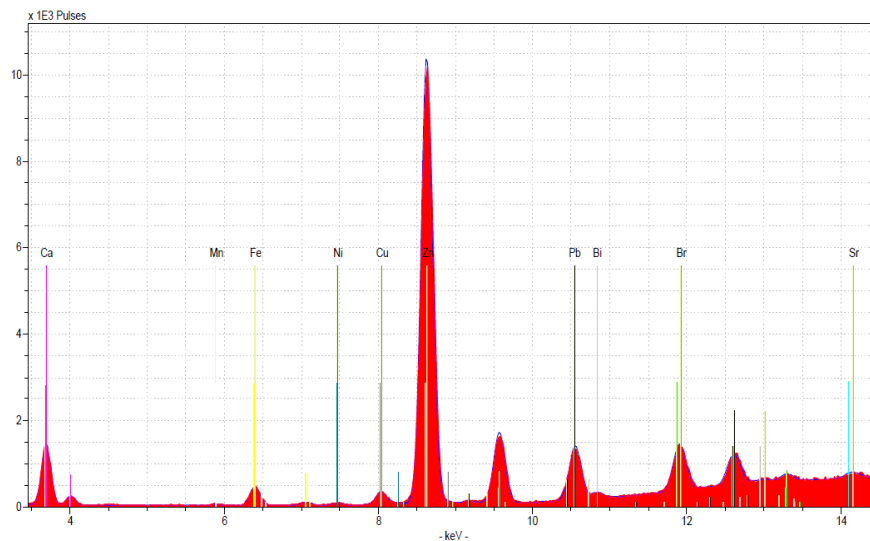
Laud nr. 6 puidult proov,
krunt

Kas puidu ja krundi pinnal
esineb arseeni (pestitsiid)?

Puidu pinnal ja kruntvärvil ei
esine arseeni (As). Spektril
esineb broomi (Br), tsinki
(Zn), vaske (Cu) ja rauda (Fe).
Kruntvärvi osana tuvastati
kaltsium (Ca) ja plii (Pb).

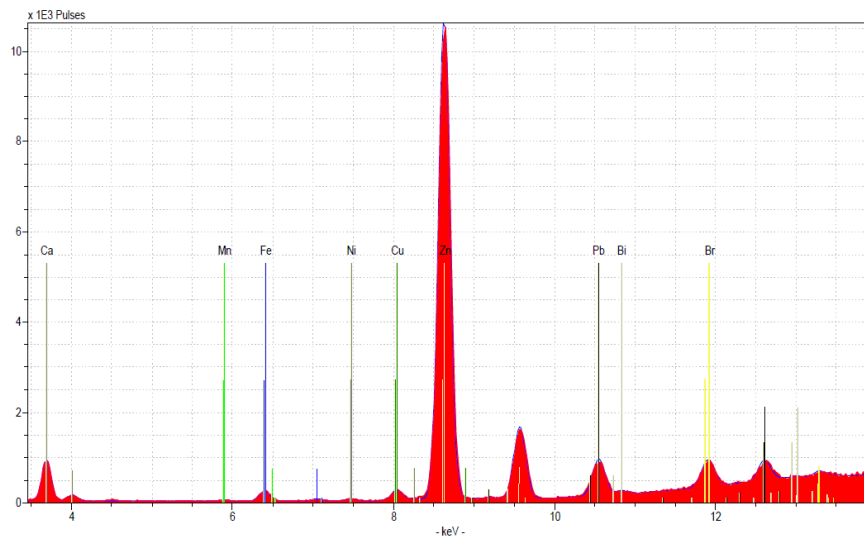
Laud nr. 2, sinine

Mis elemente sisaldab sinine värv?

Spektril esineb erinevaid lisandeid (K, Mn, Fe, Co, Ni, Cu, As, Rb) mille põhjal võib arvata, et sinise värvi puhul on tegemist smaldiga ($\text{SiO}_2 \cdot \text{K}_2\text{O} \cdot \text{CoO}$).

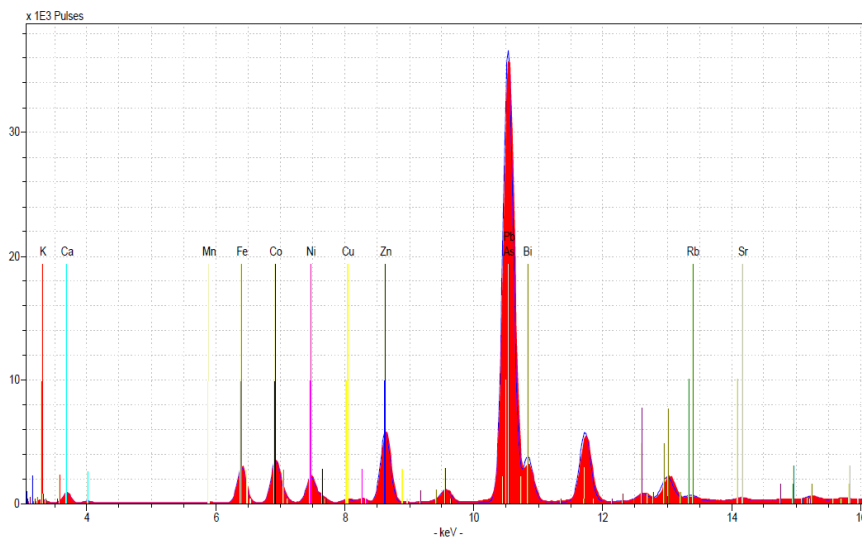
Laud nr. 6, sinine

Mis elemente sisaldab sinine värv?

Spektril esineb erinevaid lisandeid (K, Mn, Fe, Co, Ni, Cu, As, Rb) mille põhjal võib arvata, et sinse värvi puhul on tegemist smaldiga ($\text{SiO}_2 \cdot \text{K}_2\text{O} \cdot \text{CoO}$).

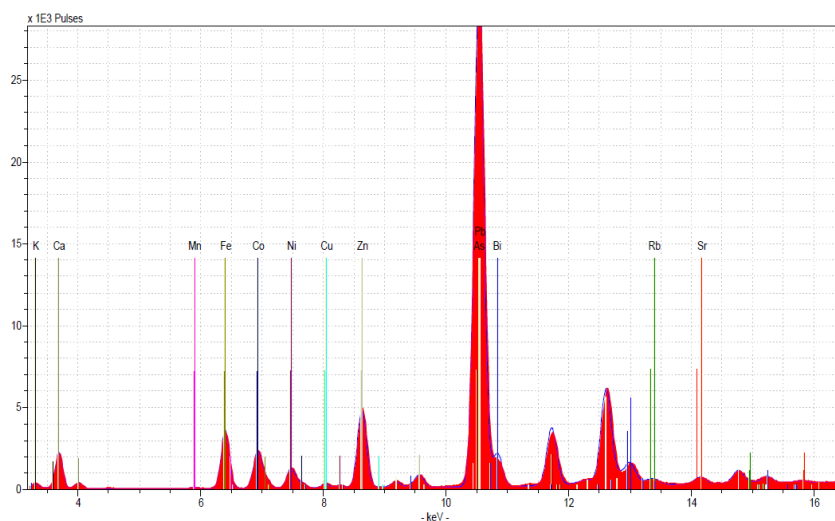
Laud nr. 26, sinine

Mis elemente sisaldab sinine värv?

Spektril esineb erinevaid lisandeid (K, Mn, Fe, Co, Ni, Cu, As, Rb) mille põhjal võib arvata, et sinse värvi puhul on tegemist smaldiga ($\text{SiO}_2 \cdot \text{K}_2\text{O} \cdot \text{CoO}$).

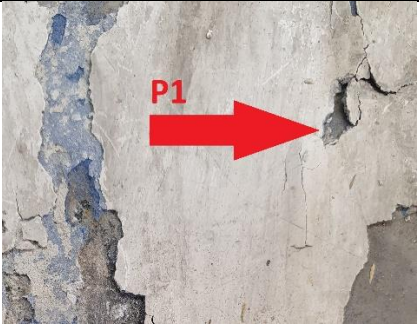
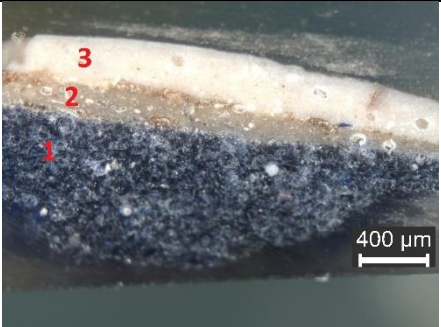
<p>Lauvalt nr 7 võetud värviproov.</p>

<p>Stratigraafia proovil ei esine alumisi kruntvärve.</p>	<ul style="list-style-type: none"> 0) Puit 1) Smalt sinine 2) Hallikas kiht (pealmise valge värvikihi osa) 3) Pealmine valge kiht

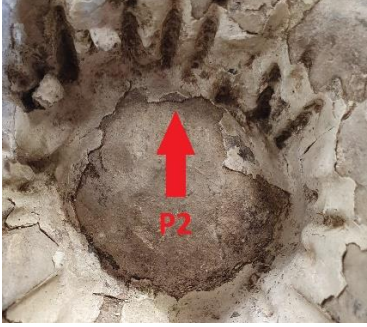
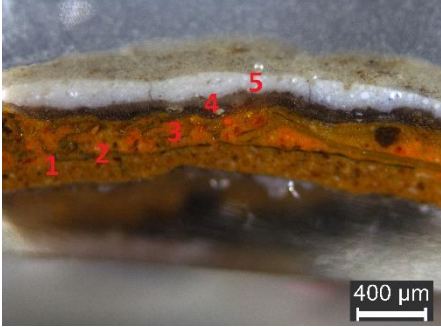
<p>Vaniku nr 10/1 õiesüdamikult võetud värviproov.</p>

<p>Stratigraafia proovil ei esine alumisi kruntvärve.</p>	<ul style="list-style-type: none"> 0) Puit 1) Oranžikas värvikiht 2) Liimi-või lakikiht 3) Oranžikas värvikiht ja messingleht (segunenud?) 4) Must lakkvärv või liimikiht 5) Pealmine valge kiht

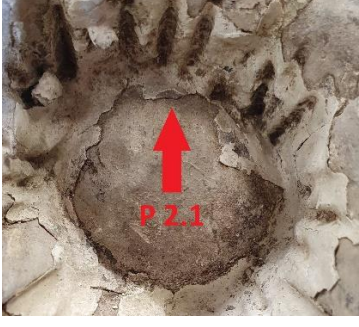
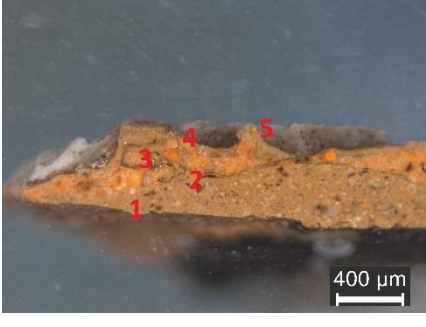
<ul style="list-style-type: none"> 0) Puit 1) Oranžikas värvikihtkiht 2) Liimi-või lakikiht 3) Oranžikas värvikiht +

<p>Vaniku nr 10/1 südamikult võetud värviproovi teine tükk.</p>	<p>Stratigraafia proovil ei esine alumisi kruntvärve.</p>	<p>messingleht (segunenud) 4) Must lakkvärv või liimikiht 5) Pealmine valge kiht</p>

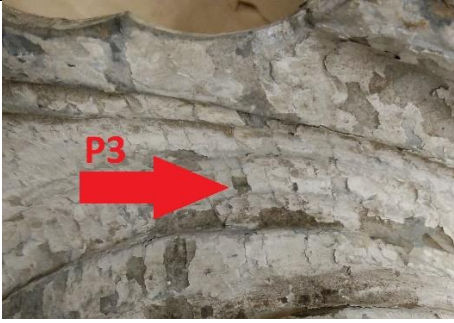
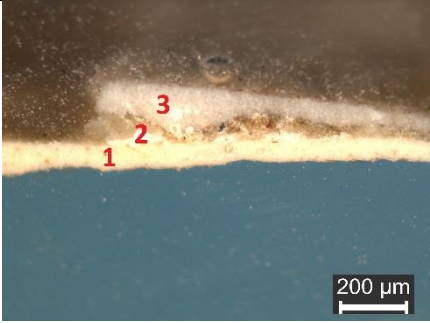
<p>Akantuslehelt nr 21 võetud värviproov.</p>

<p>Stratigraafia proovil ei esine alumisi kruntvärve.</p>	<p>0) Puit 1) Valge värv 2) Liimi või lakikiht 3) Pealmine valge värvikiht</p>

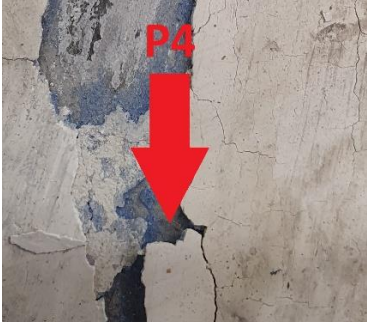
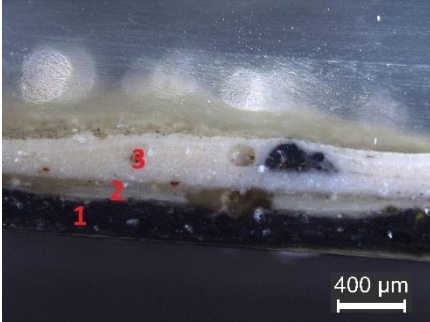
<p>Laualt nr 3 võetud värviproov.</p>

<p>Stratigraafia proovil ei esine alumisi kruntvärve.</p>	<p>0) Puit 1) Smalt sinine 2) Hall kiht (pealmise valge värvikihi osa) 3) Pealmine valge värvikiht</p>

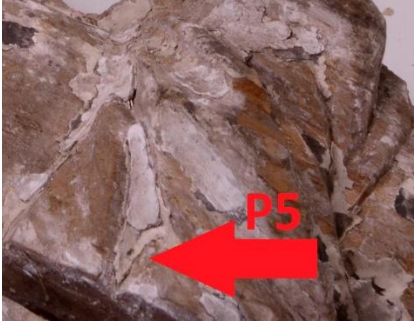
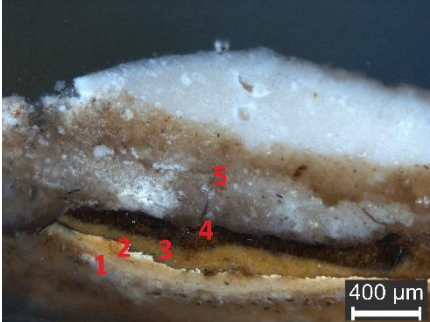
<p>Kristuse figuuri (nr 11) niudevöolt võetud värviproov.</p>

<p>0) Puit 1) Valge kruntvärvi kiht 2) Lääkiv kiht, liimi-või õlikiht</p>

<ul style="list-style-type: none"> 3) Kollane värvikiht 4) Mustkiht, liim ja/või hõbeda oksiid? 5) Pealmine valge värvikiht

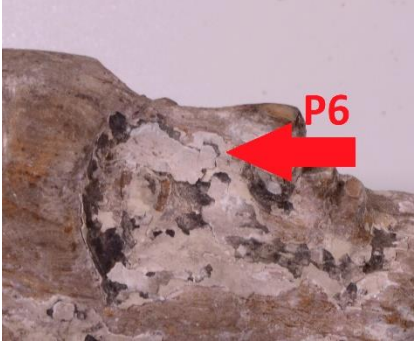
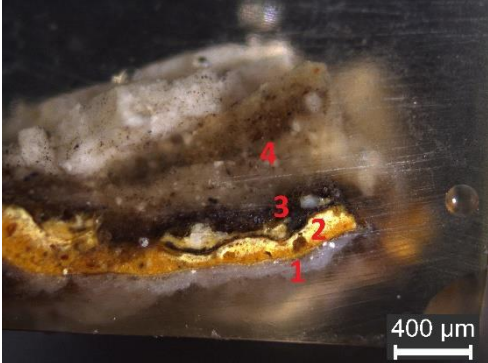
<p>Kristuse figuuri (nr 11) näolt võetud värviproov.</p>

<ul style="list-style-type: none"> 0) Puit 1) Valge kruntvärvi kiht 2) Kollane värvikiht 3) Mustkiht liimi ja/või hõbeda oksiid? 4) Pealmine valge värvikiht 	<ul style="list-style-type: none"> 0) Puit 1) Valge kruntvärvi kiht 2) Kollane värvikiht 3) Mustkiht liimi ja/või hõbeda oksiid? 4) Pealmine valge värvikiht

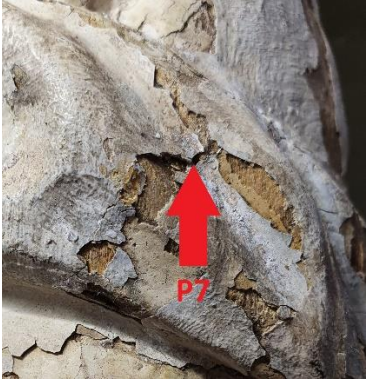
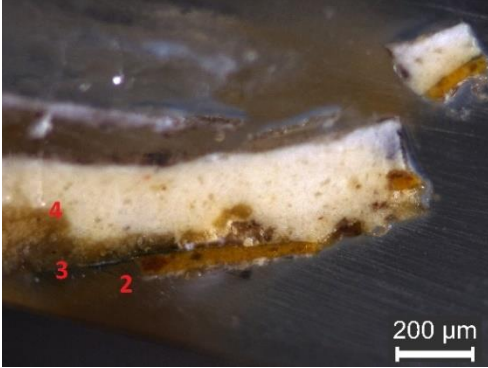
<p>Lambatallega figuur (nr 12) niudevööt võetud värviproov.</p>

<p>Stratigraafia proovil ei esine pealmist valget värvikihti ja valget kruntvärvi.</p> <ul style="list-style-type: none"> 0) Puit 1) Valge kruntvärvi kiht 2) Kollane värvikiht 3) Liimi-või lakikiht 4) Valge õlivärvikiht 	<ul style="list-style-type: none"> 0) Puit 1) Valge kruntvärvi kiht 2) Kollane värvikiht 3) Liimi-või lakikiht 4) Valge õlivärvikiht

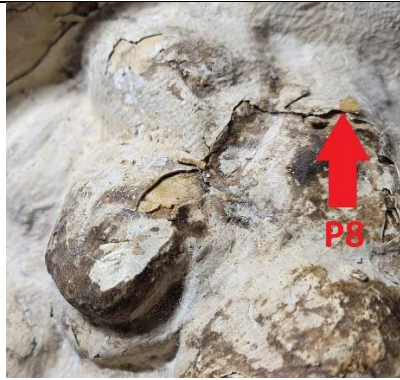
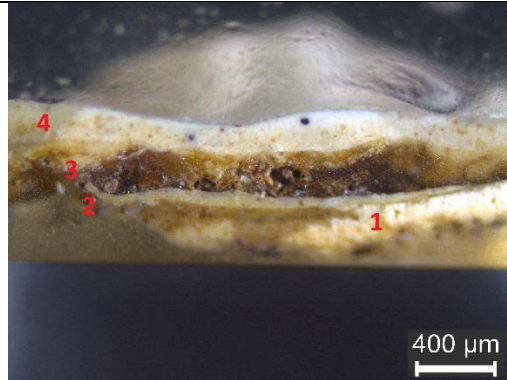
Lambatallega figuuri (nr 12) lamba villa-lokilt võetud värviproov.

Stratigraafia proovil ei esine pealmist valget värvikihti.

- 0) Puit
- 1) Valge kruntvärvi kiht
- 2) Rohekas valge värvikiht
- 3) Liimi-või lakikiht
- 4) Valge õlivärvi kiht

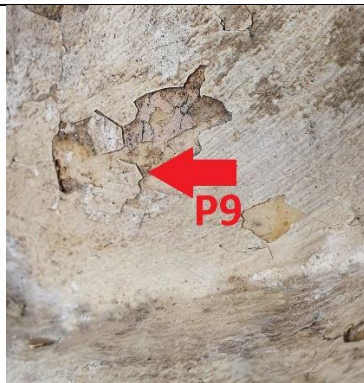
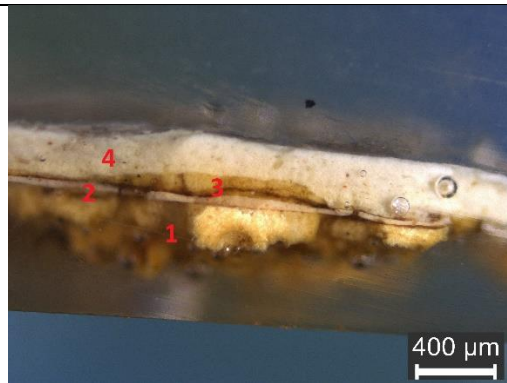
Lambatallega figuuri (nr 12) kõhult võetud värviproov.

Stratigraafia proovil ei esine pealmist valget värvikihti.

- 0) Puit
- 1) Valge kruntvärvi kiht
- 2) Liimikiht (?)
- 3) Roosa värvikiht
- 4) Valge õlivärvikiht

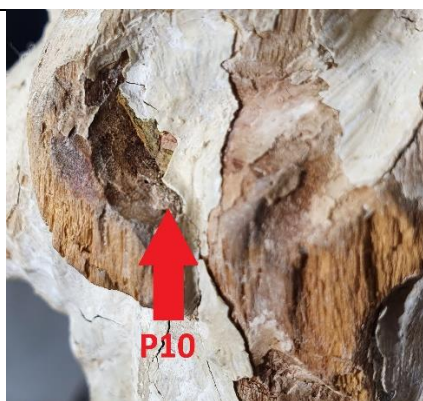
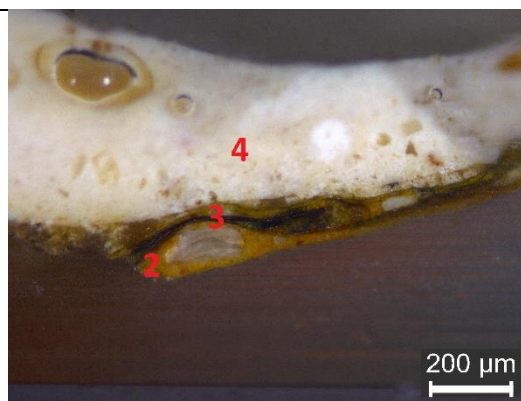
Labatallega figuuri (nr 12) juukse lokilt võetud värviproov.

Stratigraafia proovil ei esine alumist valget kruntvärvi kihti ja pealmist valget värvikihti.

- 0) Puit
- 1) Valge kruntvärvi kiht
- 2) Kollane värvikiht
- 3) Liimi-või lakikiht
- 4) Valge õlivärvikiht

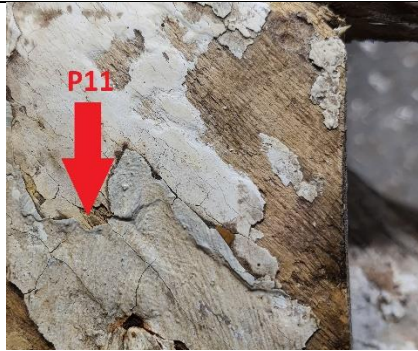
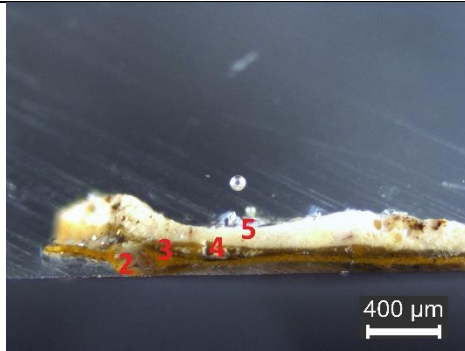
Ristiga figuuri (nr 13) ristilt võetud värviproov.

Stratigraafia proovil ei esine alumist valget kruntvärvikihti ja pealmist valget värvikihti.

- 0) Puit
- 1) Valge kruntvärvikiht
- 2) Kollane värvikiht
- 3) Liimi- või lakikiht
- 4) Isoleeriv liimi-või lakikiht või irdunud värv
- 5) Valge õlivärvikiht

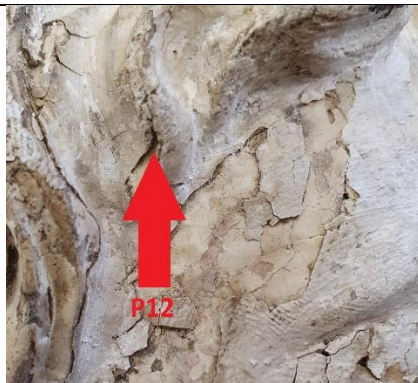
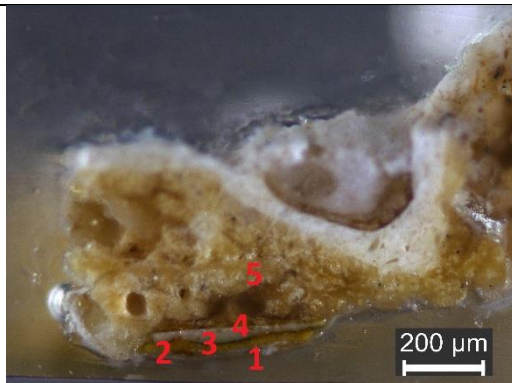
Ristiga figuuri (nr 13) juuksepiirilt võetud värviproov.

Stratigraafia proovil ei esine pealmist valget värvikihti.

- 0) Puit
- 1) Valge kruntvärvikiht
- 2) Kollane värvikiht
- 3) Liimi- või lakikiht
- 4) Hele roosa värvikiht
- 5) Valge õlivärvikiht

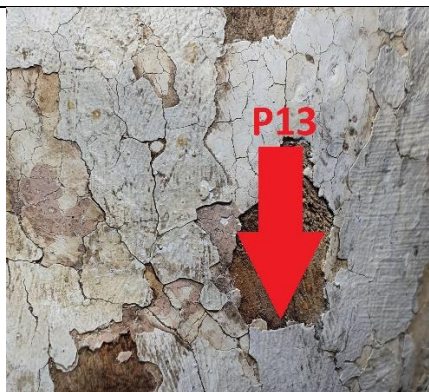
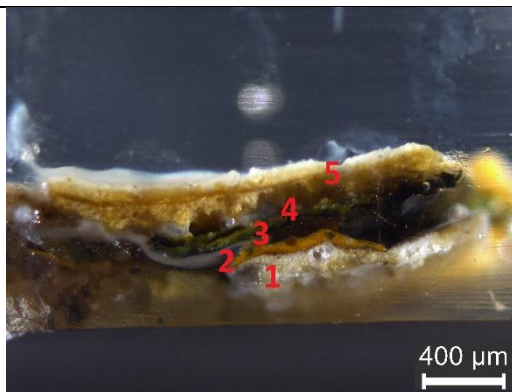
- 0) Puit
- 1) Valge kruntvärvikiht
- 2) Kollane värvikiht
- 3) Liimi- või lakikiht

<p>Ristiga figuuri (nr 13) reielt võetud värviproov.</p>	<p>Stratigraafia proovil ei esine pealmist valget värvikihti.</p>	<p>4) Roheline värvikiht, vaseoksiid (?) 5) Pealmine valge õlivärvikiht</p>

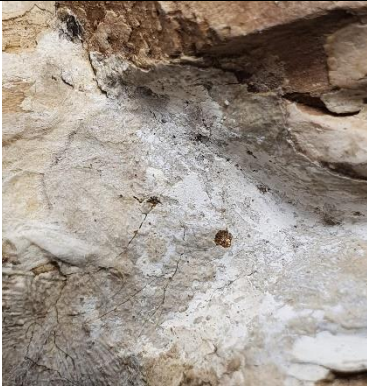
<p>Lambatallega figuuri (nr 12) kukal, mikrosondaaž.</p>	<p>Stratigraafia proovidel ei ole säilinud metall-lehega proovi. Metall-lehe olemasolu on aga vaadeldav ühel mikrosondaažil, kuna teistel sondaažidel eemaldus õhuke messinglehe kiht puhastamise käigus. Tõenäoliselt oli tegemist lillornamentidele sarnaselt messinglehega, millega oli kaetud figuuride juuksed, niudevöö ja rist.</p>	<p>-</p>

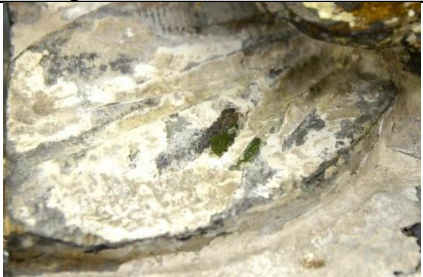
<p>Puhastus proov 1</p>

Puhastus katse	Järeldus	Foto puhastatud alast
<p>Märgpuhastus proov aluslaua nr 2 madalreljeefselt nikerdatud lehelt.</p> <ul style="list-style-type: none"> • Deioniseeritud vesi • Puuvillavatt, bambustikk 	<p>Valge värv eemaldub deioniseeritud veega puhastamisel. Roheline värv deioniseeritud veega puhastamisel ei lahustunud, kuid värvikihi irdunud servad tuleb puhastamisega sama aegselt kinnitada. Tumehall ja helehall kruntvärv pehmenevad</p>

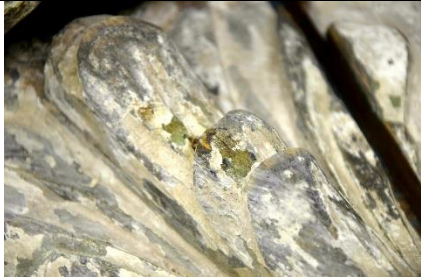
deioniseeritud veega liigselt puhastamisel. Seega tuleb nende märgmenetlust vältida.	
Märgpuhastus proov aluslauda nr 2 pärnapuidust nikerdatud festooni lehel. <ul style="list-style-type: none"> • Deioniseeritud vesi • Puuvillavatt, bambustikk 	Sama tulemus, mis esimesel puhastus proovil.

<p>Puhastus proov 2</p>
Märgpuhastus proov aluslauda nr 2 madalreljeefselt nikerdatud kõhremotiivil. <ul style="list-style-type: none"> • Deioniseeritud vesi • Puuvillavatt, bambustikk 	Valge värv eemaldub deioniseeritud veega puhastamisel. Oranž värv ja messinglehe kiht deioniseeritud veega puhastamisel ei kahjustunud ega eemaldunud. Värvikihi kadude vältimiseks tuleb irdunud servad menetlusega samaaegselt kinnitada. Tumehall ja helehall kruntvärv pehmenevad deioniseeritud veega liigselt puhastamisel. Seega tuleb nende märgmenetlust vältida.

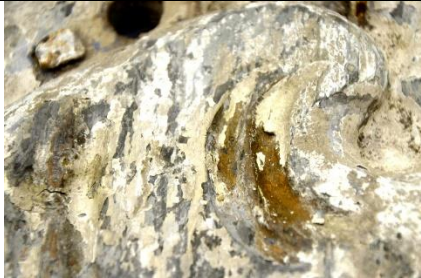
<p>Puhastus proov 3</p>
Märgpuhastus proov aluslauda nr 2 madalreljeefselt nikerdatud akantusmotiivil. <ul style="list-style-type: none"> • Deioniseeritud vesi • Puuvillavatt, bambustikk 	Valge värv eemaldub deioniseeritud veega puhastamisel. Oranžvärv, messingleht ja sinise-valgega õlivärv deioniseeritud vee puhastus katsetel ei lahustu. Õlivärvikihti katab krakelüür, seega tuleb värvikiht märgmenetluse ajal kinnitada. Tumehall ja helehall kruntvärv pehmenevad deioniseeritud veega liigselt puhastamisel. Seega tuleb nende märgmenetlust vältida.

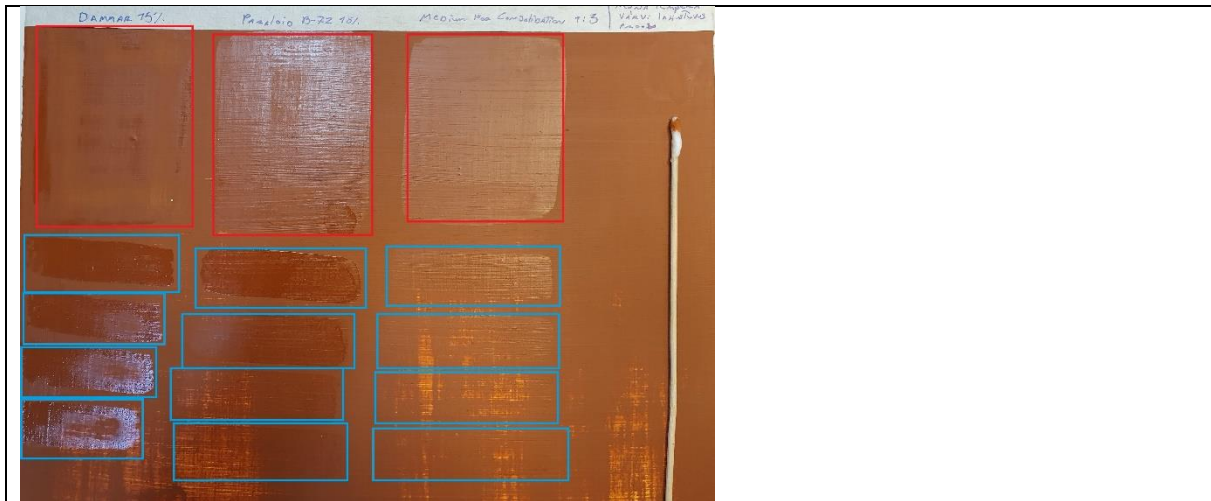
Ill 1 20 minutit pärast pealekandmist. Dammarlaki kiht on kuivanud ebahühtlaselt.

Vatitikk näitab, et muna temperavärv on vees osaliselt lahustuv.

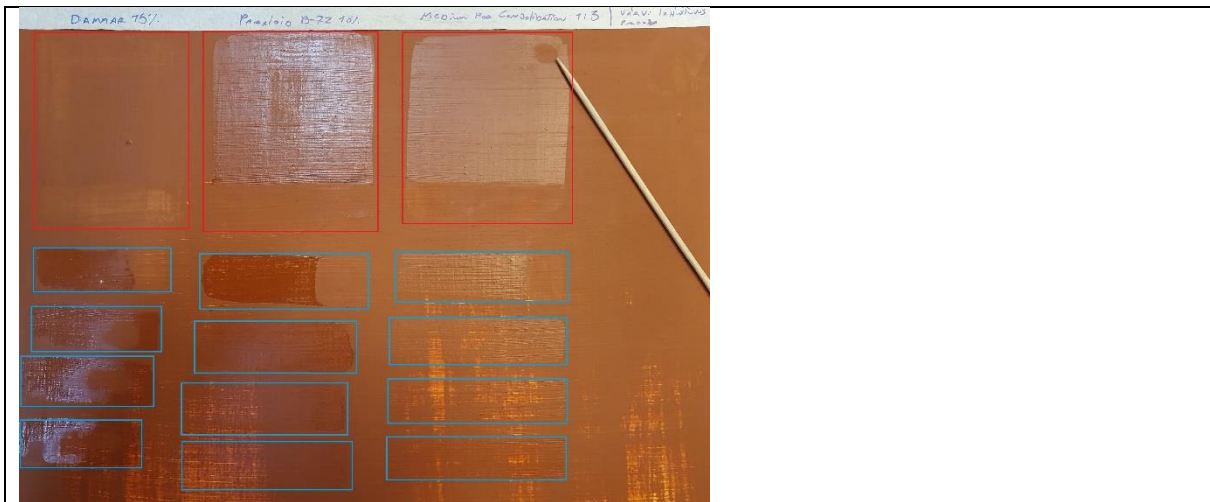
ill 2 lahustuvus proovid. Tikuga on näidatud deioniseeritud veega teostatud proovi ala.

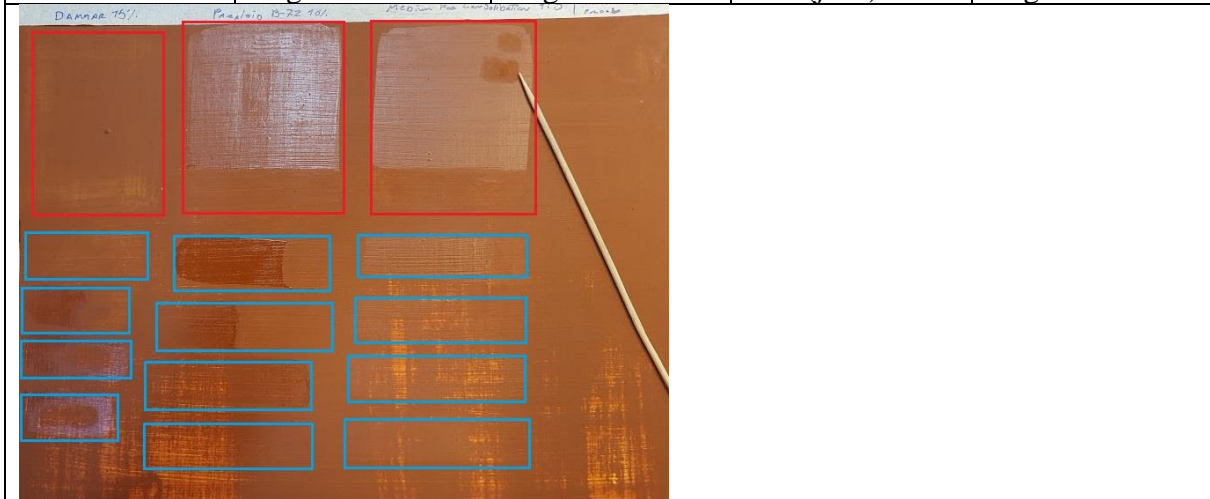
ill 3 Dammarlakk on ebahühtlaselt kuivanud või värvikihti imunud. Tikuga on näidatud deioniseeritud veega teostatud proovi ala.

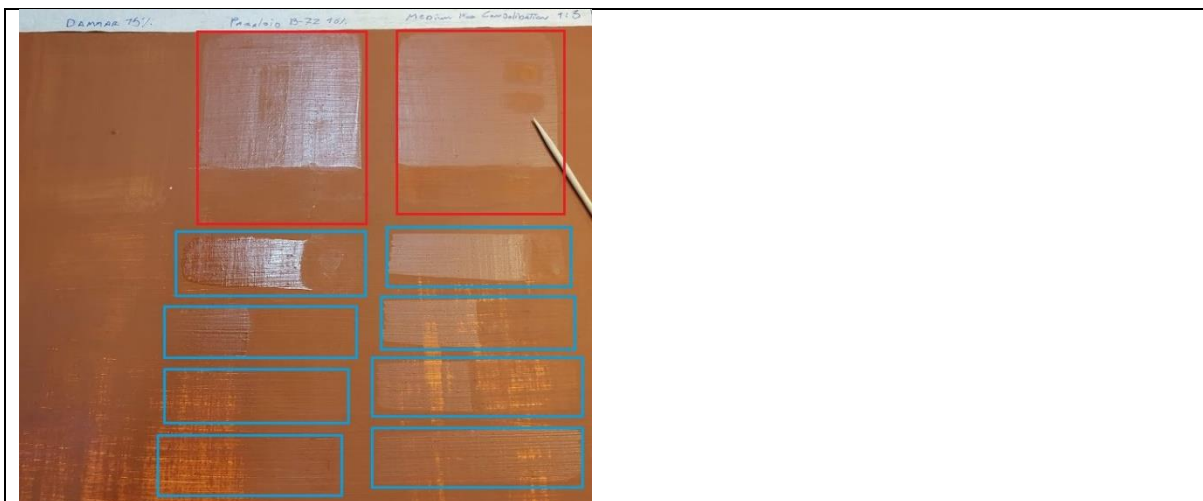
ill 4 Dammarlakiga kaetud aladel ei ole võimalik lahustuvus proovi teosada, kuna lakk on imunud värvikihti. Tikuga on näidatud deioniseeritud veega teostatud proovi ala.

Dmmarlaki puhastus proove ei saa pärast katse 6. tunni möödumist võrdluseks tuua, kuna dammarlakk imendus värvikihti.

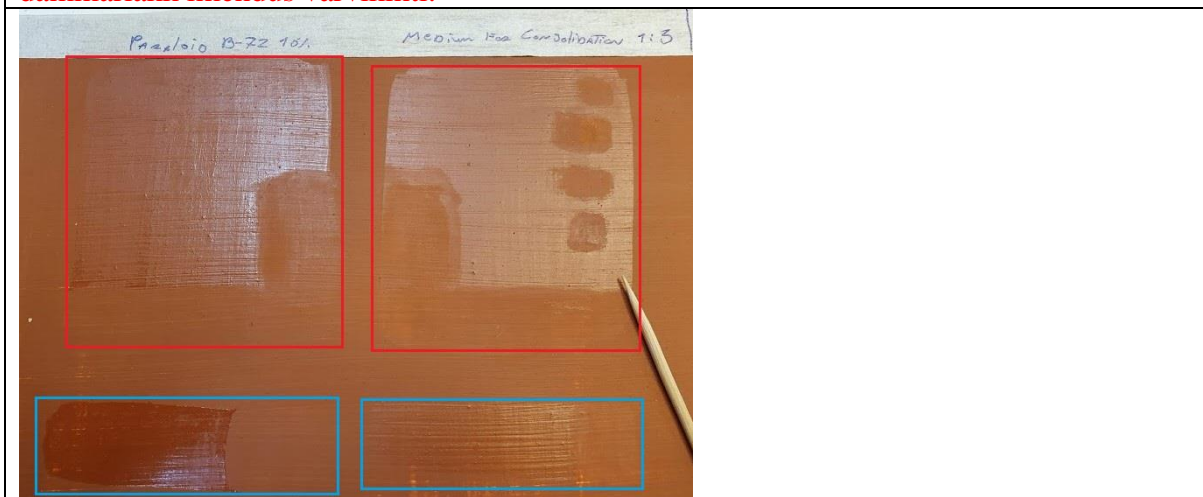
ill 5 Tikuga on näidatud deioniseeritud veega teostatud proovi ala. Pärast 24 h tundi on MFK endiselt veega lahustuv.

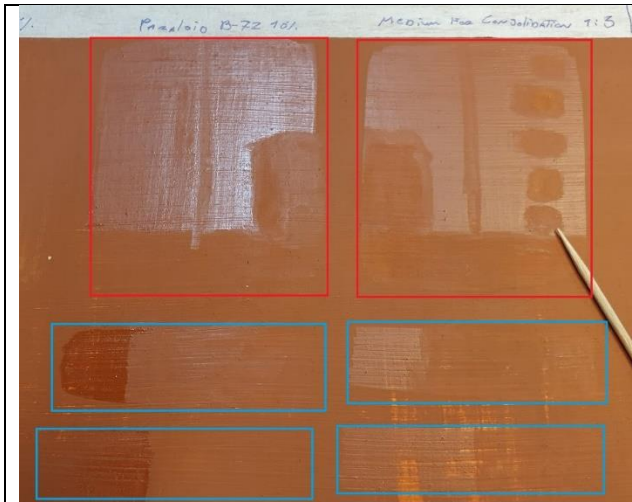
ill 6 Tikuga on näidatud deioniseeritud veega teostatud proovi ala. MKF on peale 48 tunni möödumist endiselt deioniseeritud vees lahustuv.

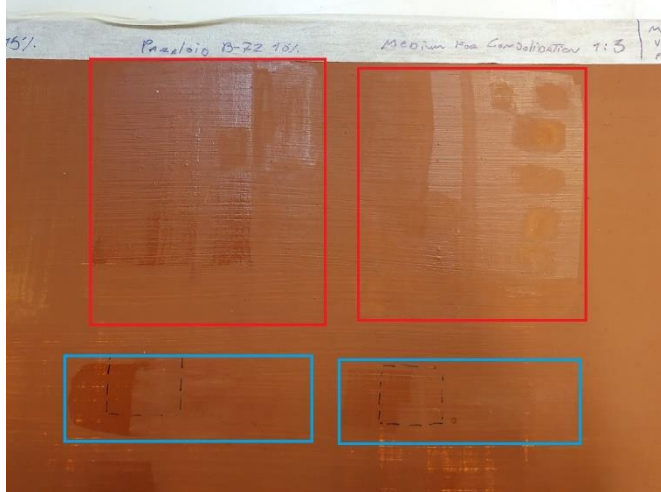
ill 7 MKF on peale 72 tunni möödumist endiselt deioniseeritud vees lahustuv.

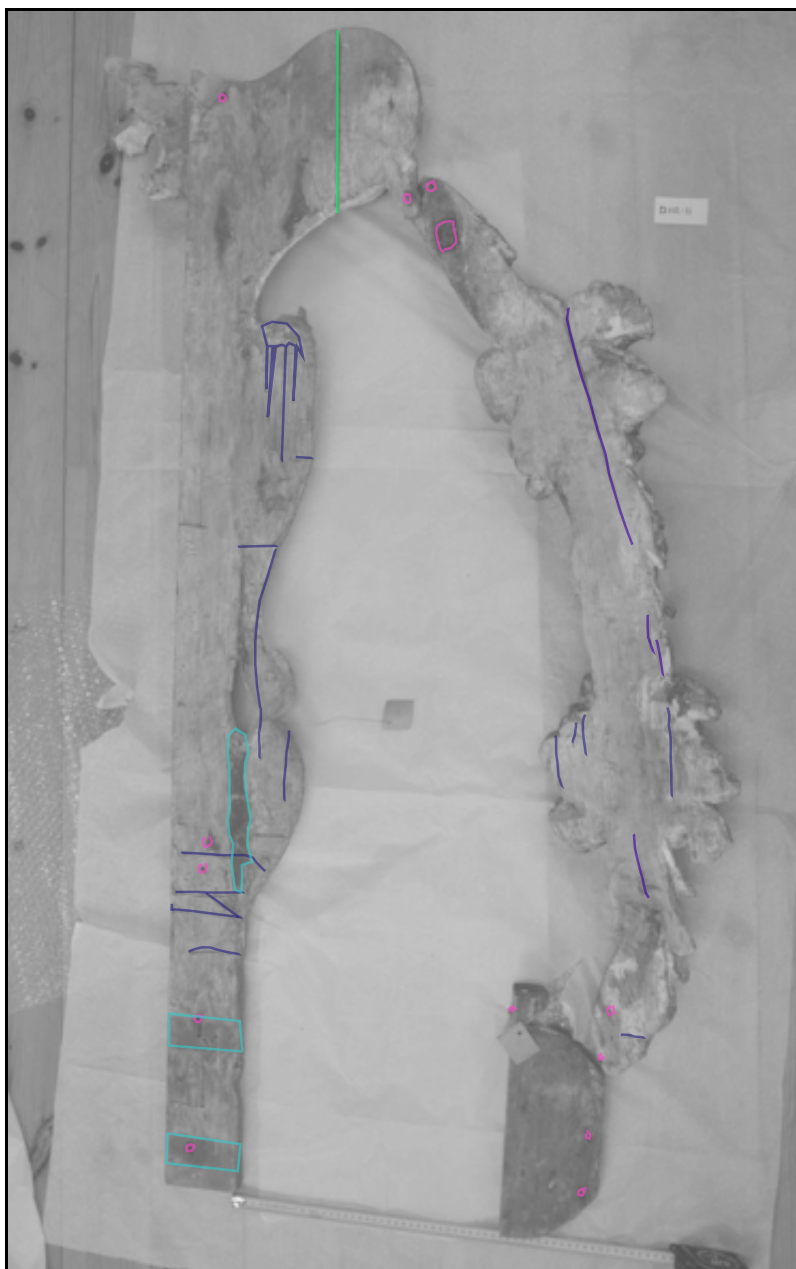
Laud nr. 1, tagusel olev informatsioon

voolujoon / streamline

värvimuutus / discoloration

pragu / crack

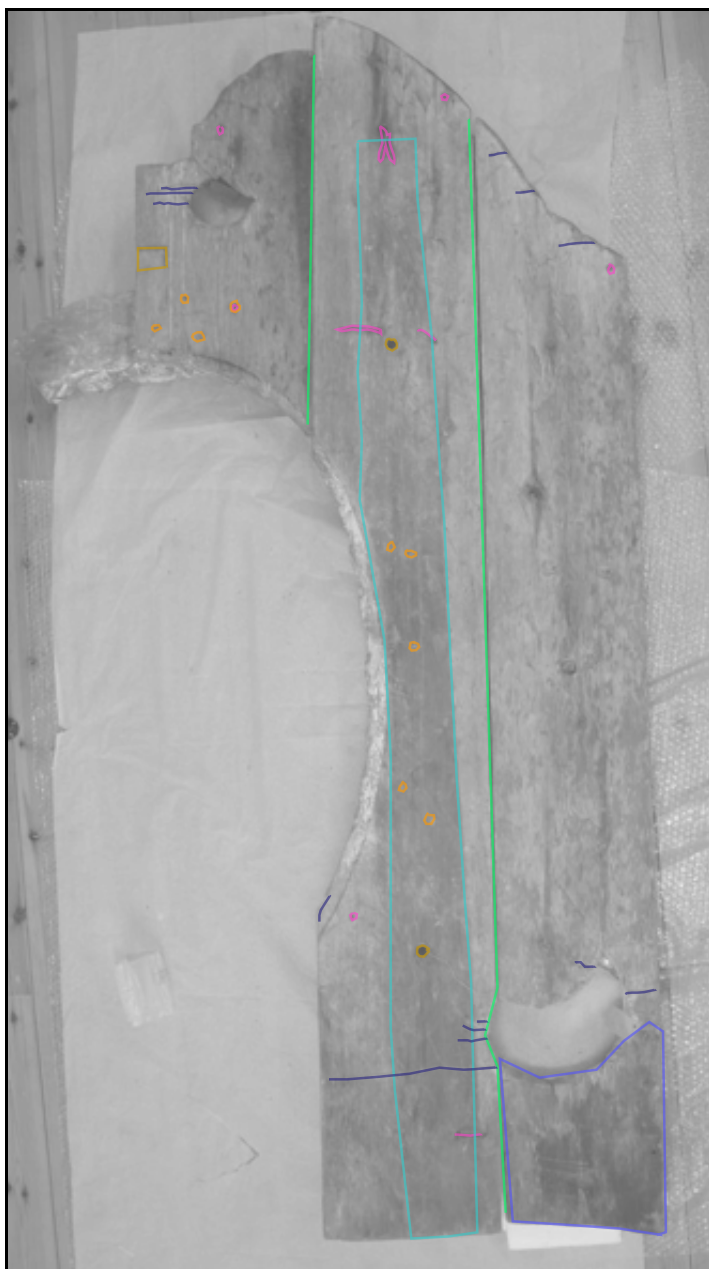
Laud nr. 2, 3, 4, tagusel olev informatsioon

niiskuskahjustus / moisture damage

voolujoon / streamline

värvimuutus / discoloration

tööriista jälg / tool mark

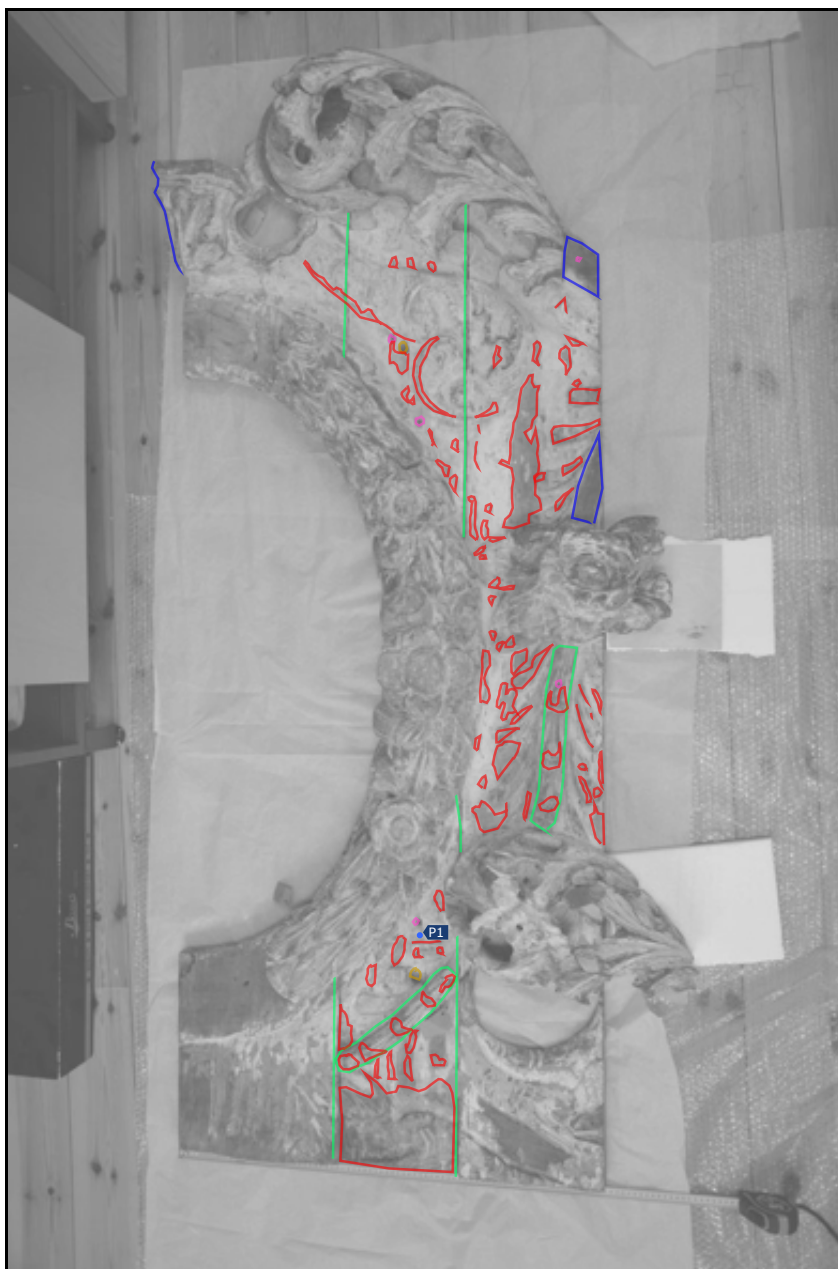
Laud D 112:11 7,8, kahjustused

tööriista jälg / tool mark

puidu kadu / loss of timber

maalikihi kadu / loss of paint layer

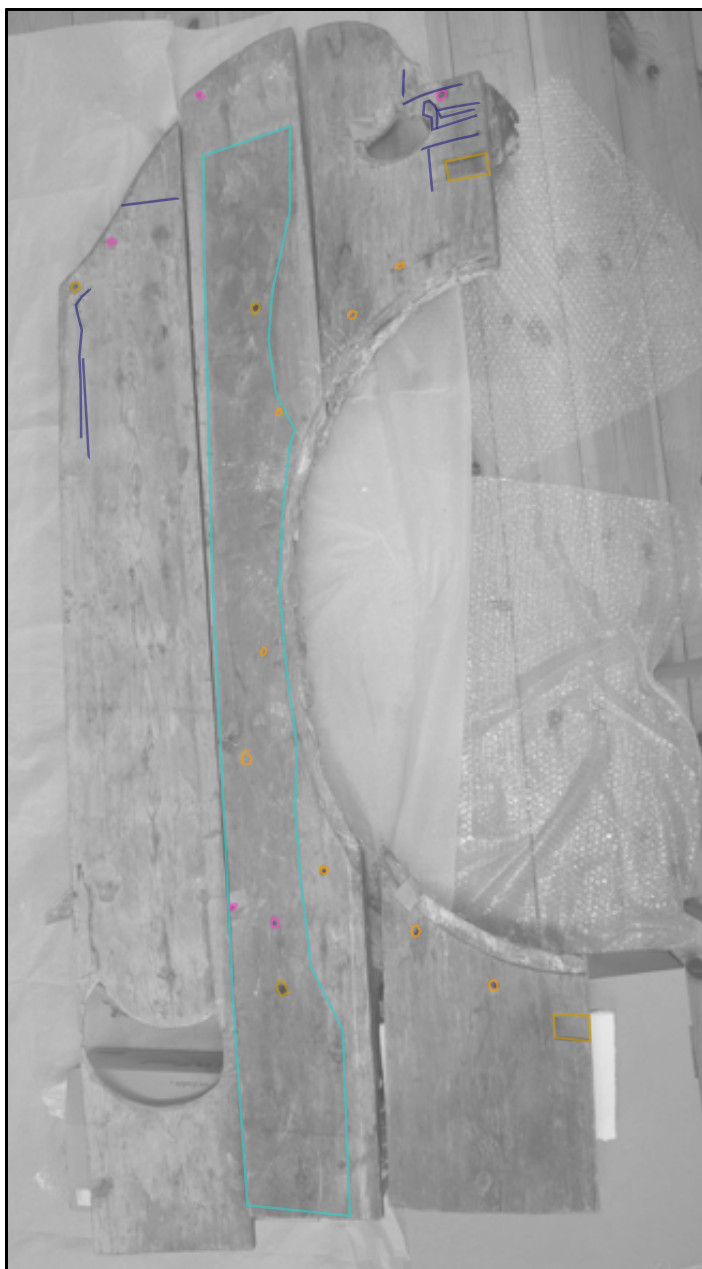
Laud nr. 5, 7, 8, tagusel olev informatsioon

voolujoon / streamline

värvimuutus / discoloration

tööriista jälg / tool mark

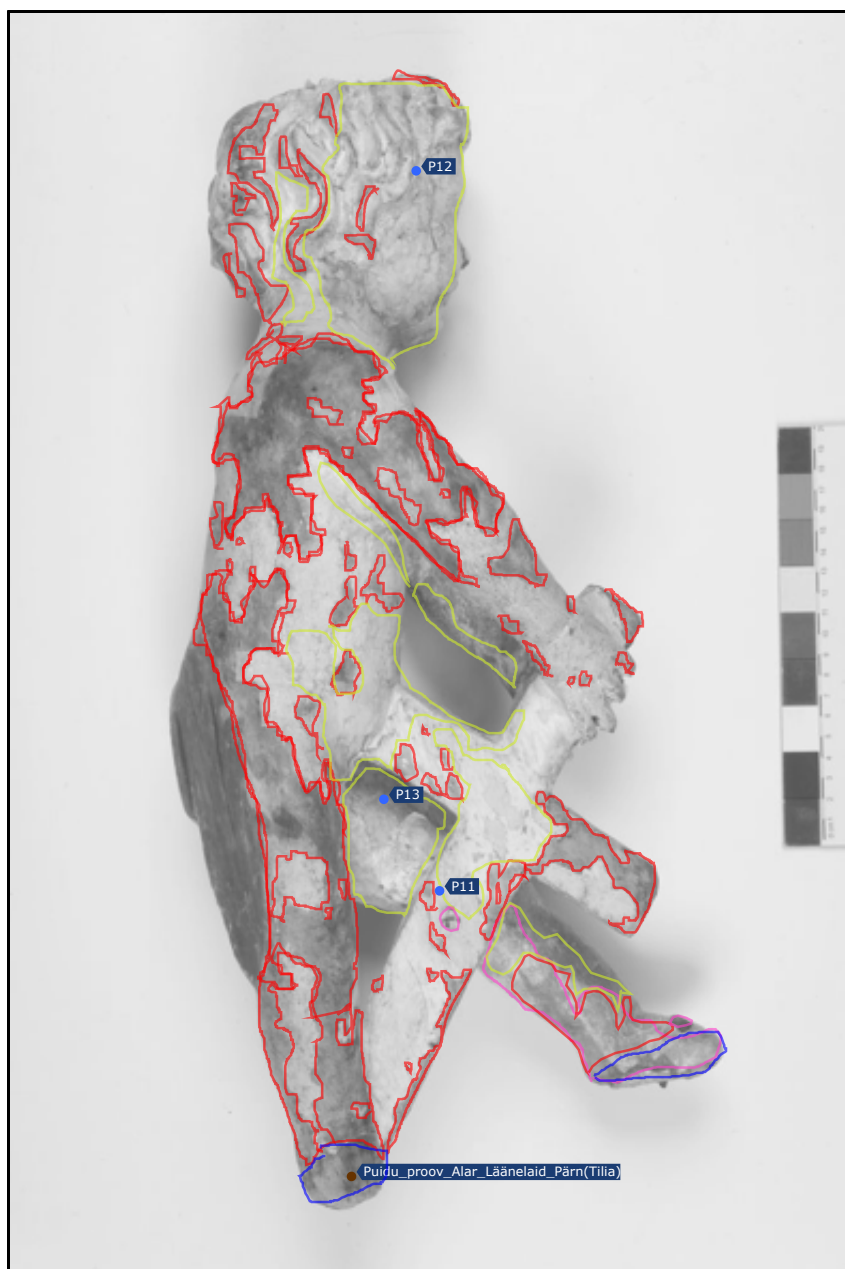
D 112:11 13, kahjustused vasakpool

puidu kadu / loss of timber

maalikihi kadu / loss of paint layer

irduv värv / flaking paint layer

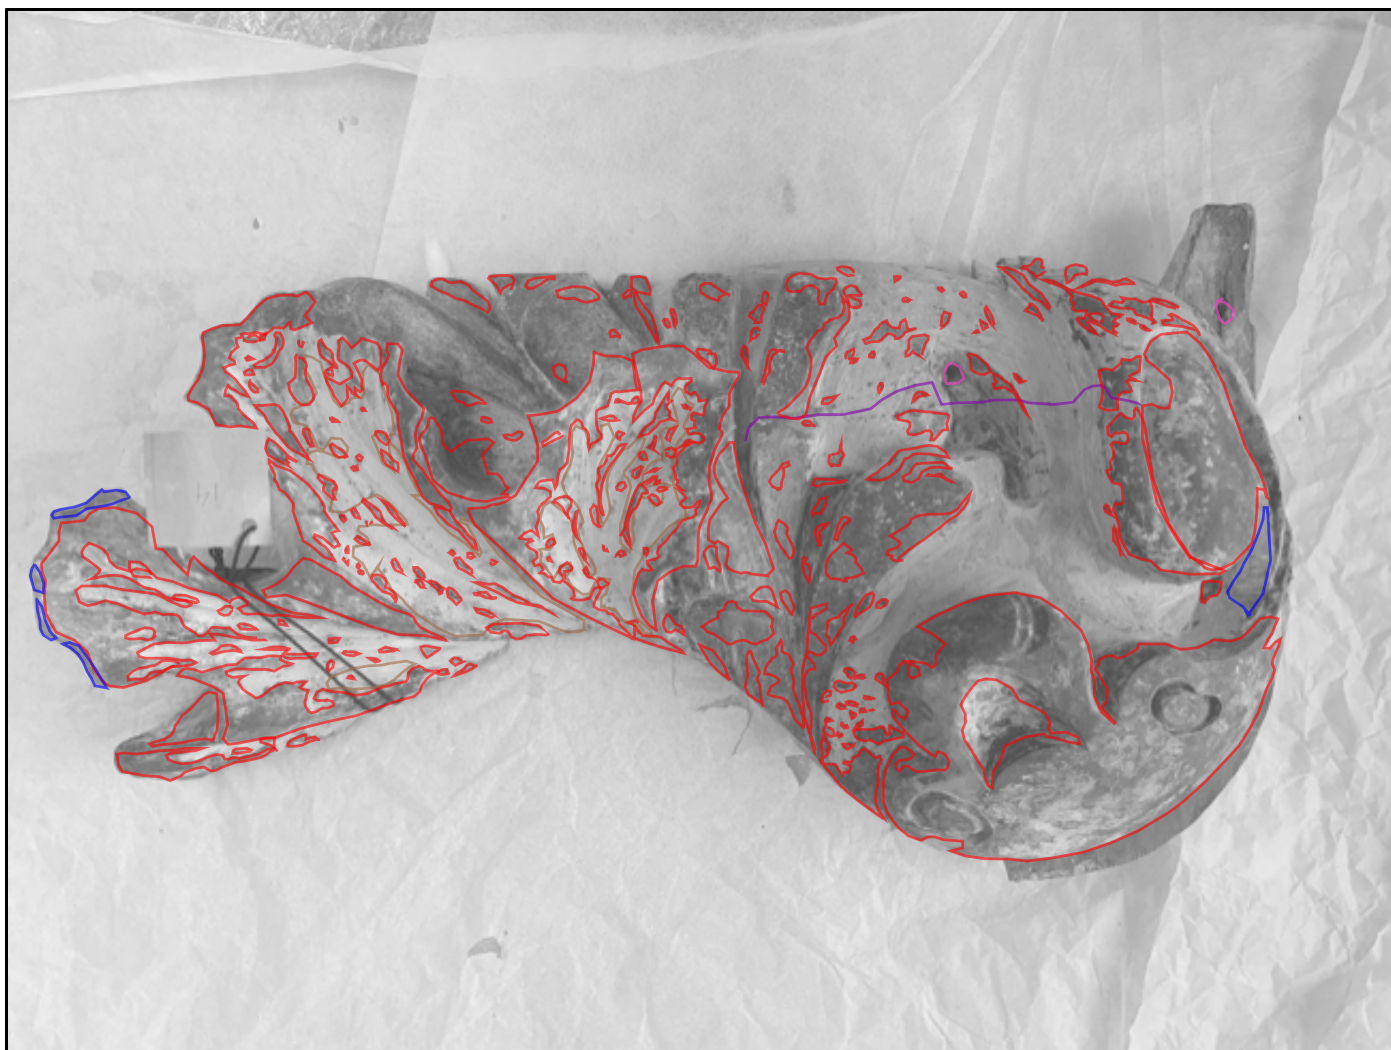
d112-11-14.jpg

Krundikiht / Ground layer

krakelüür / crack pattern

puidu kadu / loss of timber

maalikihi kadu / loss of paint layer

pragu / crack
