Eesti Rahva Muuseumi peakataloog, teose D 112:11 kirjeldus

ERM'i altari dendrokronoloogiline dateerimine

SEISUNDIPASS / CONDITION REPORT

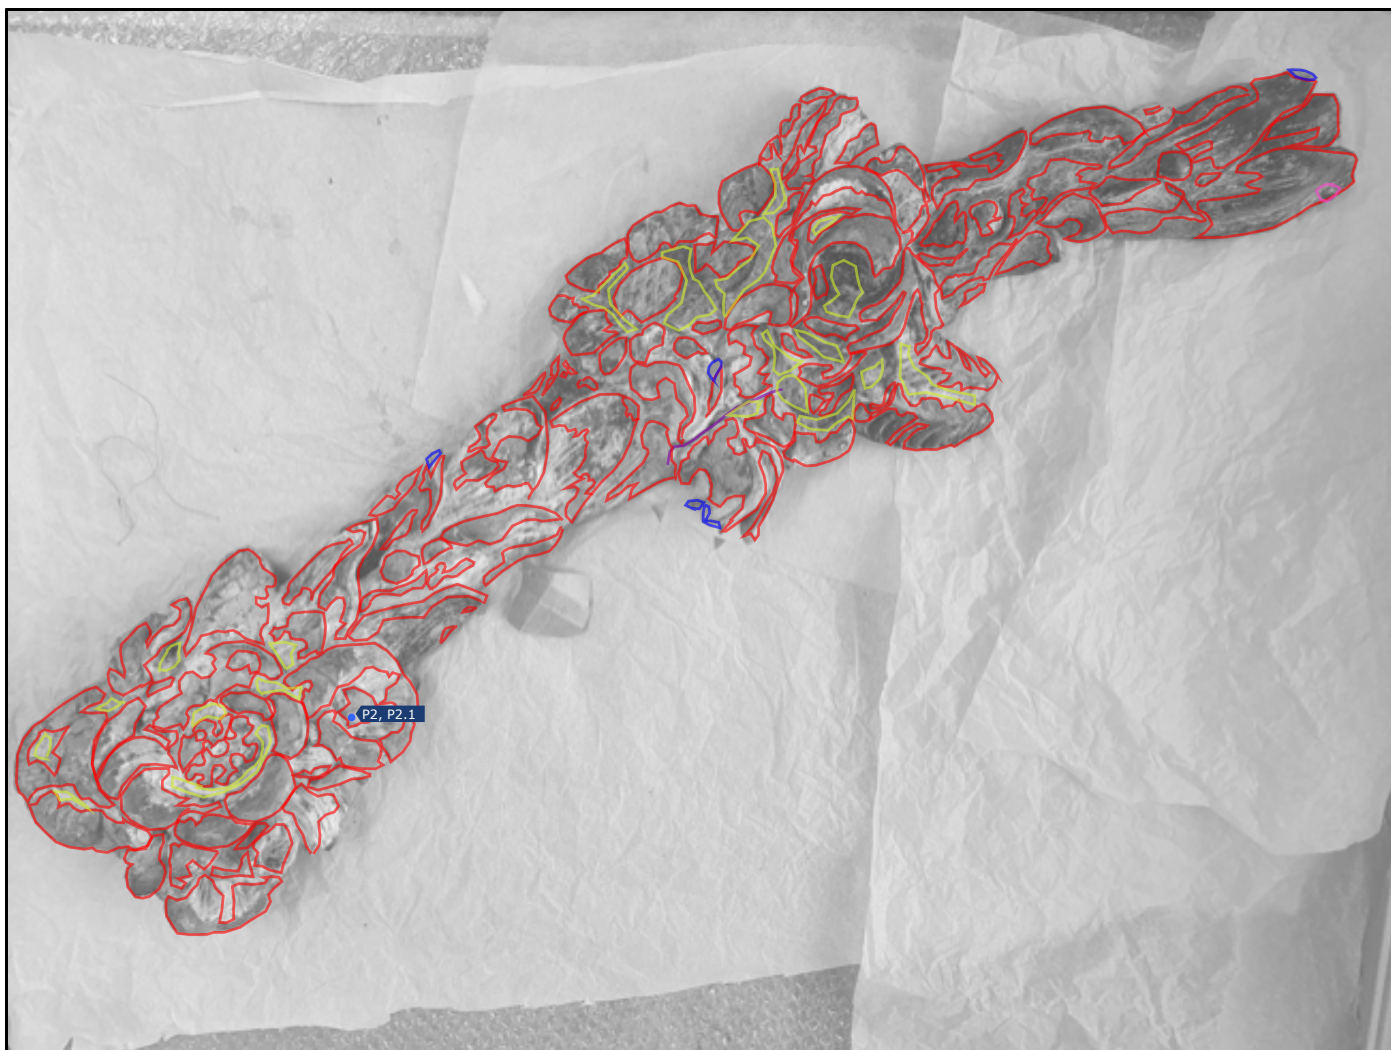
d112-11-10.1.jpg

puidu kadu / loss of timber

maalikihi kadu / loss of paint layer

irduv värv / flaking paint layer

pragu / crack

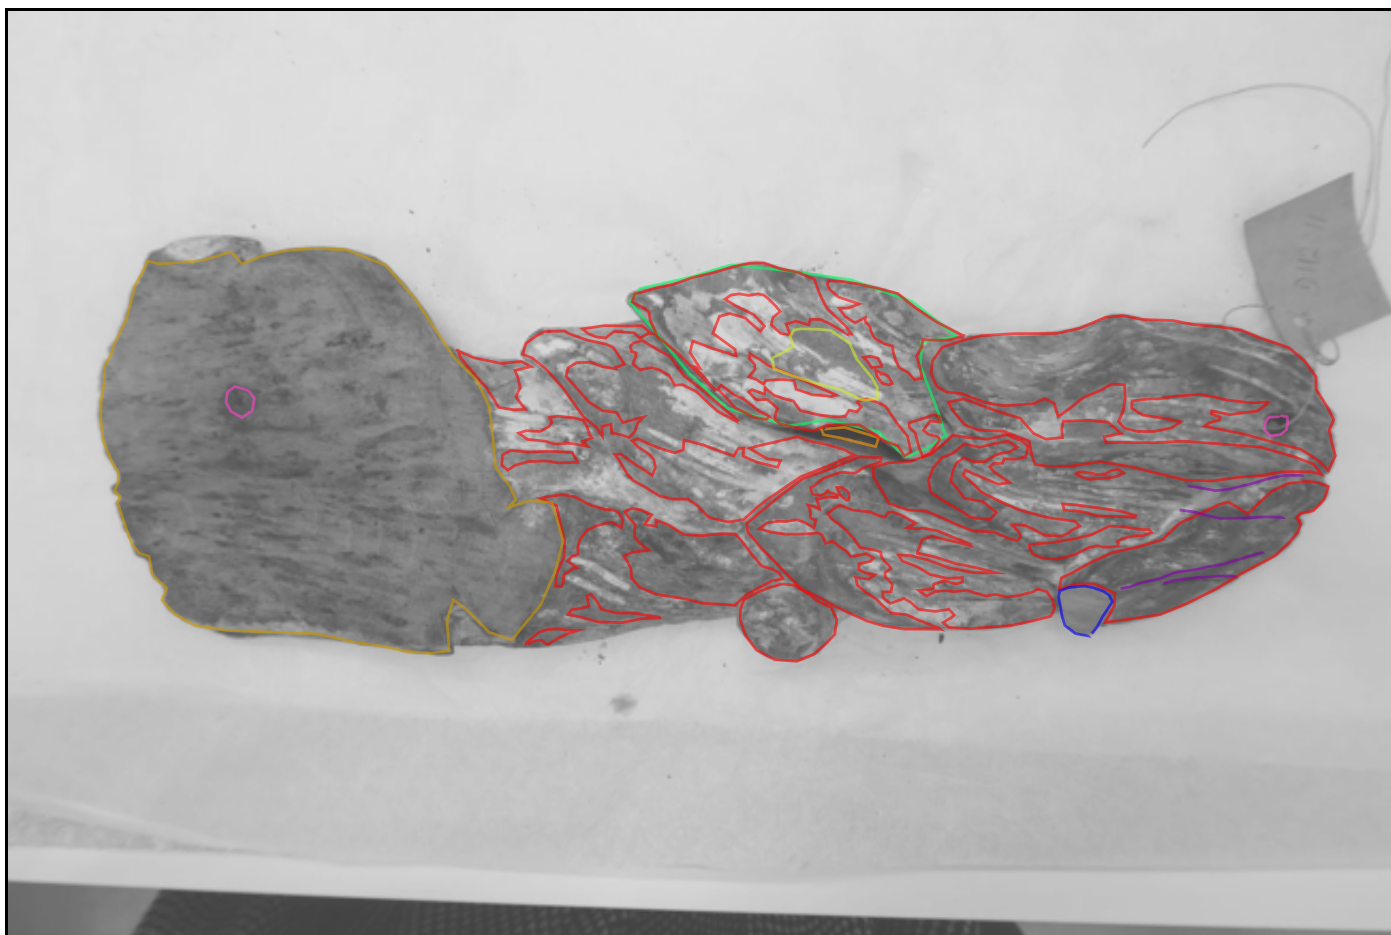
d112-11-10.2.jpg

tööriista jälg / tool mark

puidu kadu / loss of timber

maalikihi kadu / loss of paint layer

irduv värv / flaking paint layer

pragu / crack

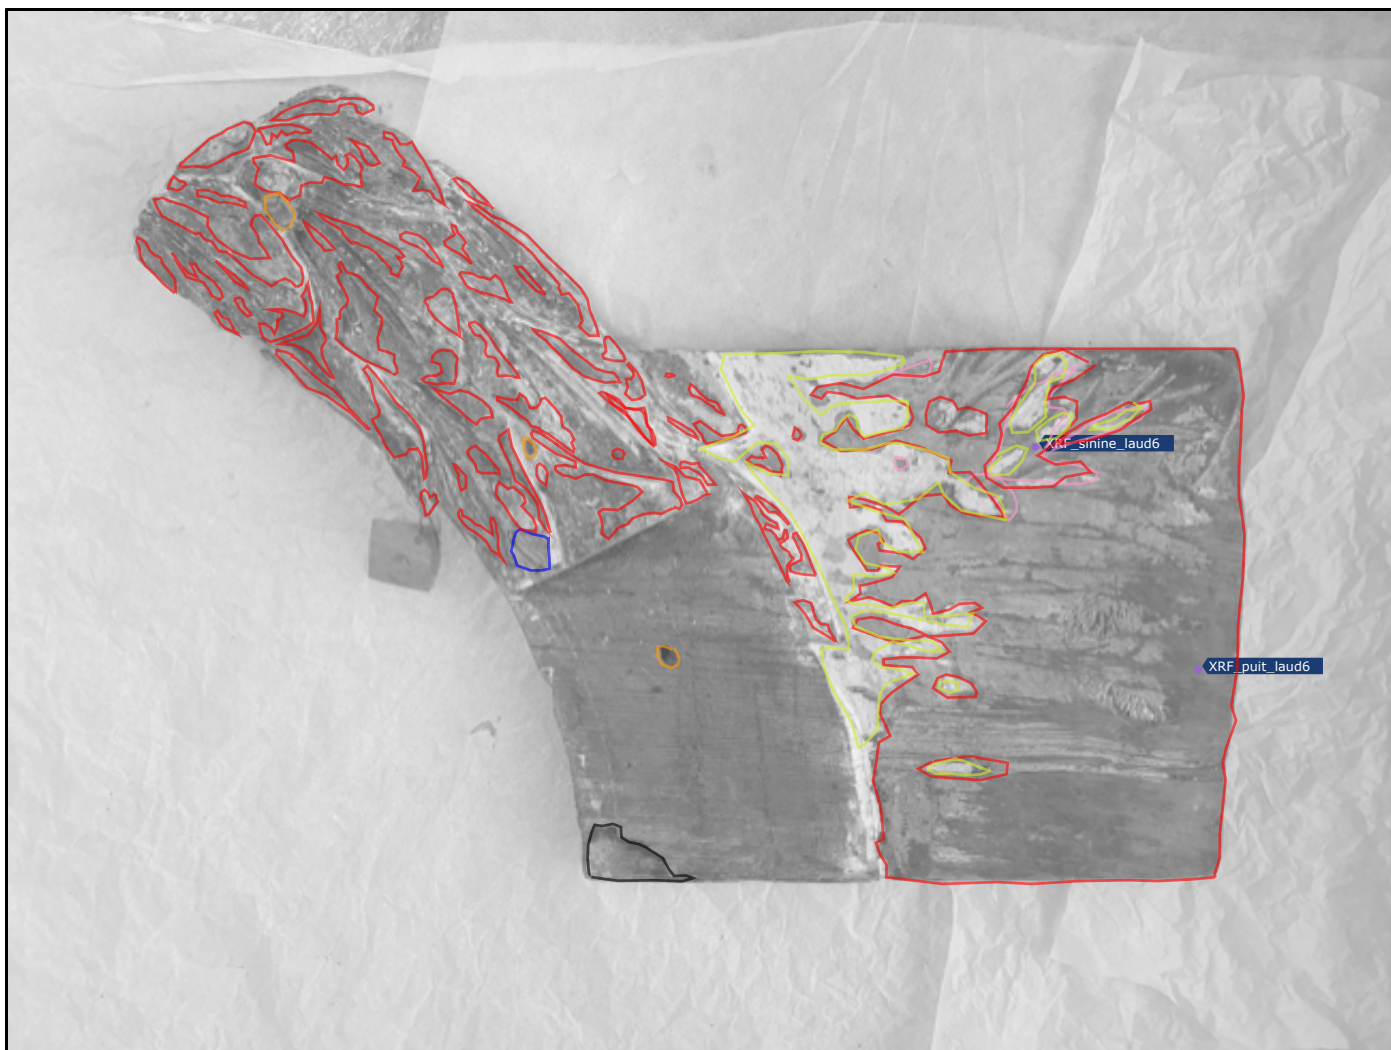
d112-11-6, 20.jpg

määrdumus / dirt

pulbristunud / powdered

puidu kadu / loss of timber

maalikihi kadu / loss of paint layer

irduv värv / flaking paint layer

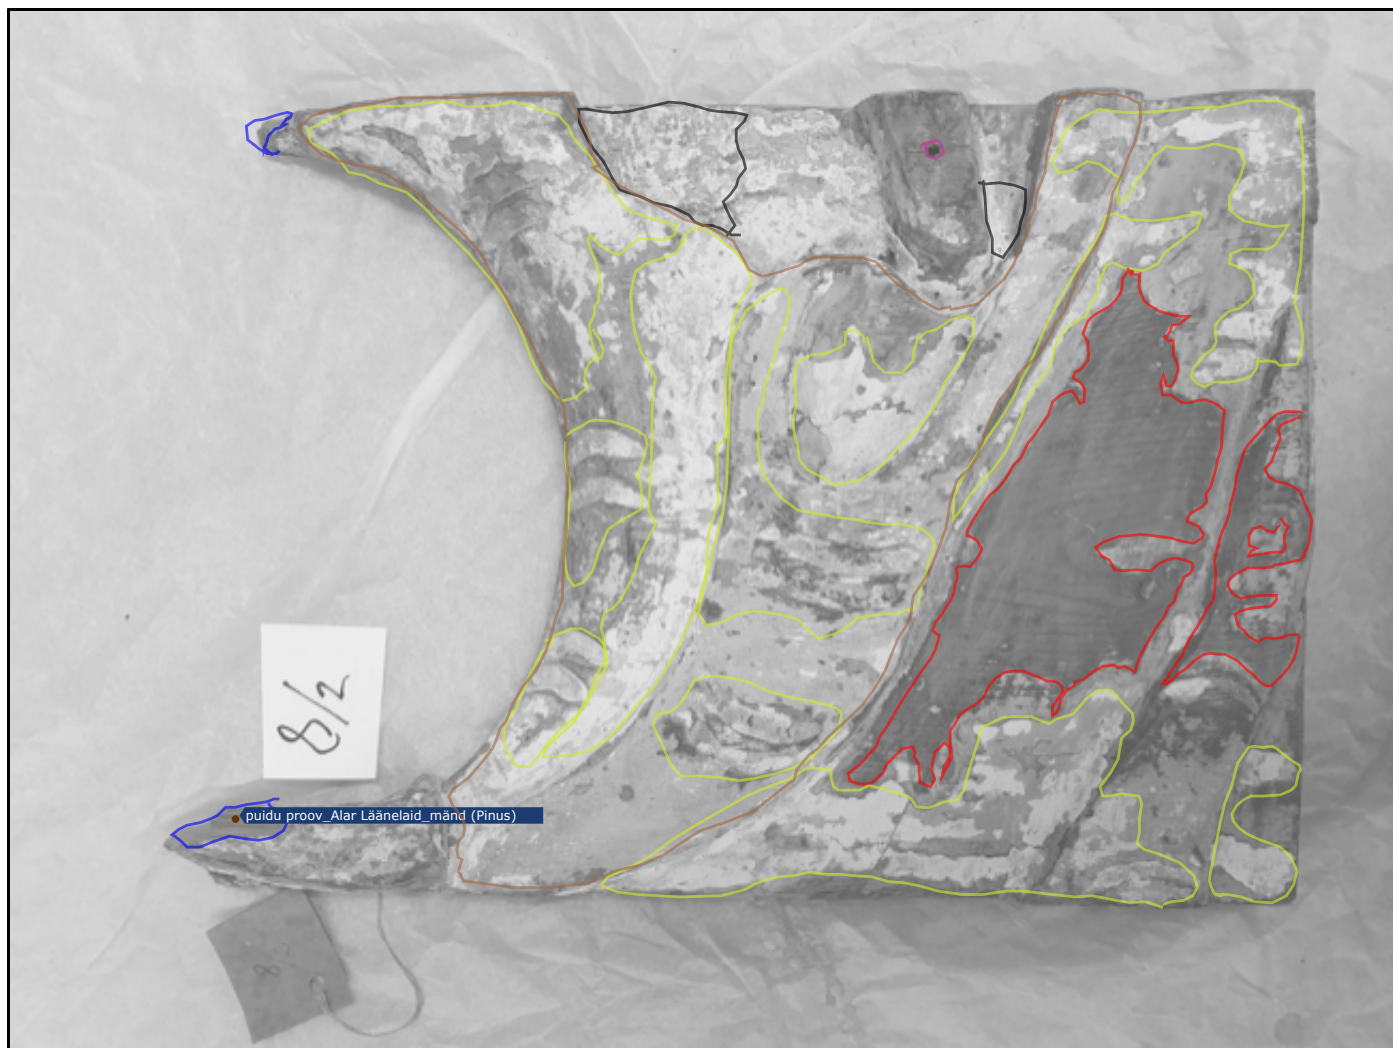
d112-11-8.2.jpg

määrdumus / dirt

krakelüür / crack pattern

puidu kadu / loss of timber

maalikihi kadu / loss of paint layer

irduv värv / flaking paint layer

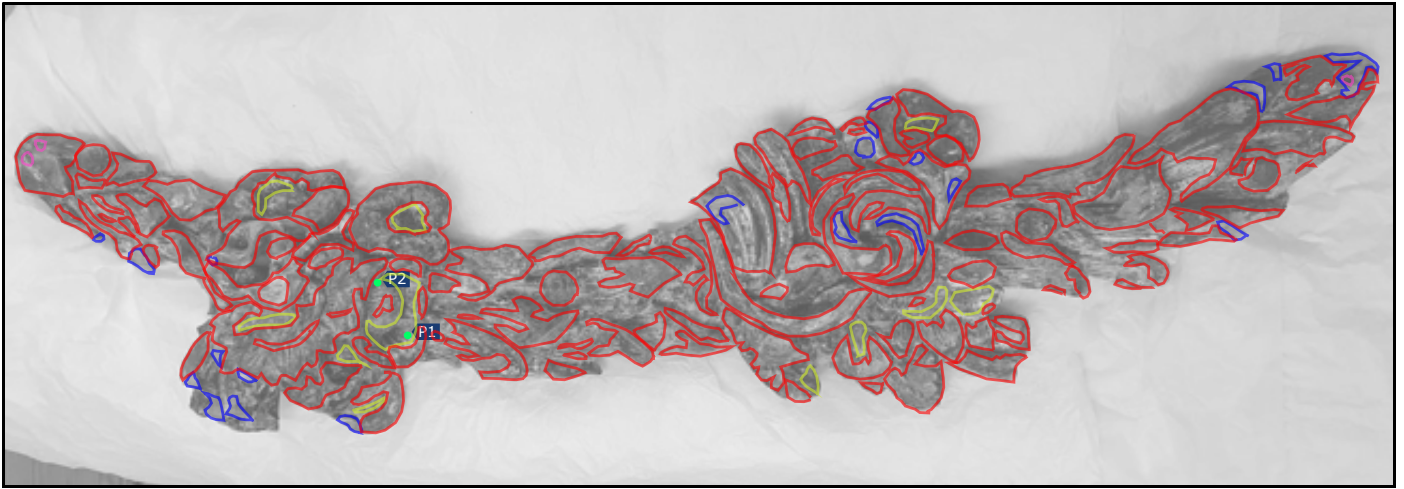
d112-11-9.jpg

puidu kadu / loss of timber

maalikihi kadu / loss of paint layer

irduv värv / flaking paint layer

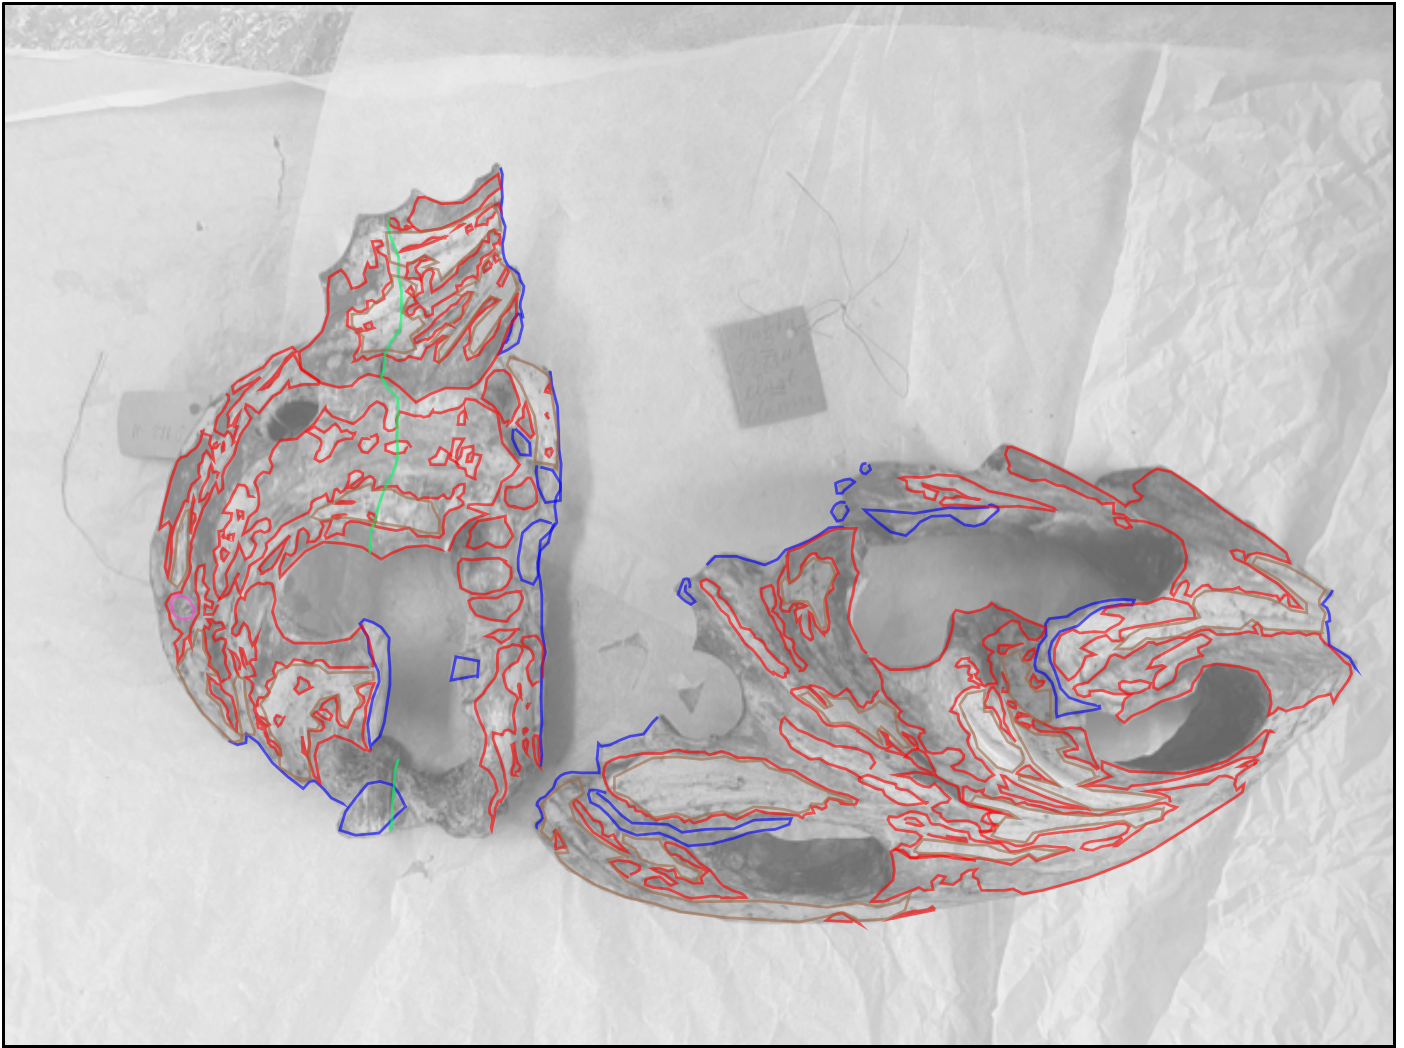
d112-11-16-17.jpg

krakelüür / crack pattern

puidu kadu / loss of timber

maalikihi kadu / loss of paint layer

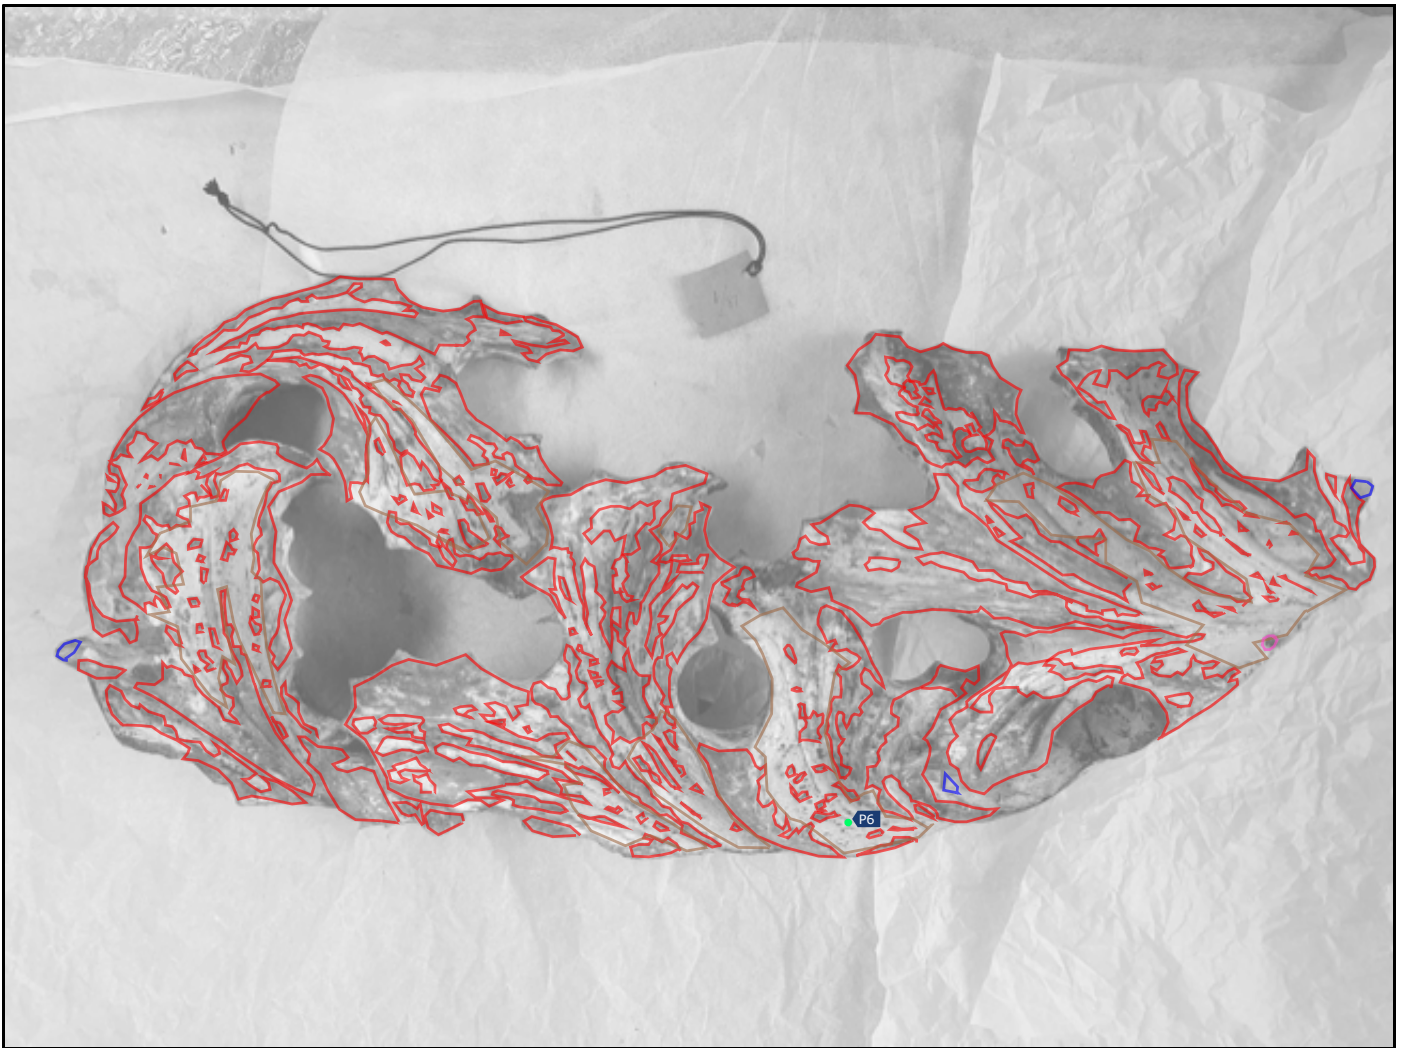
d112-11-18.1.jpg

krakelüür / crack pattern

puidu kadu / loss of timber

maalikihi kadu / loss of paint layer

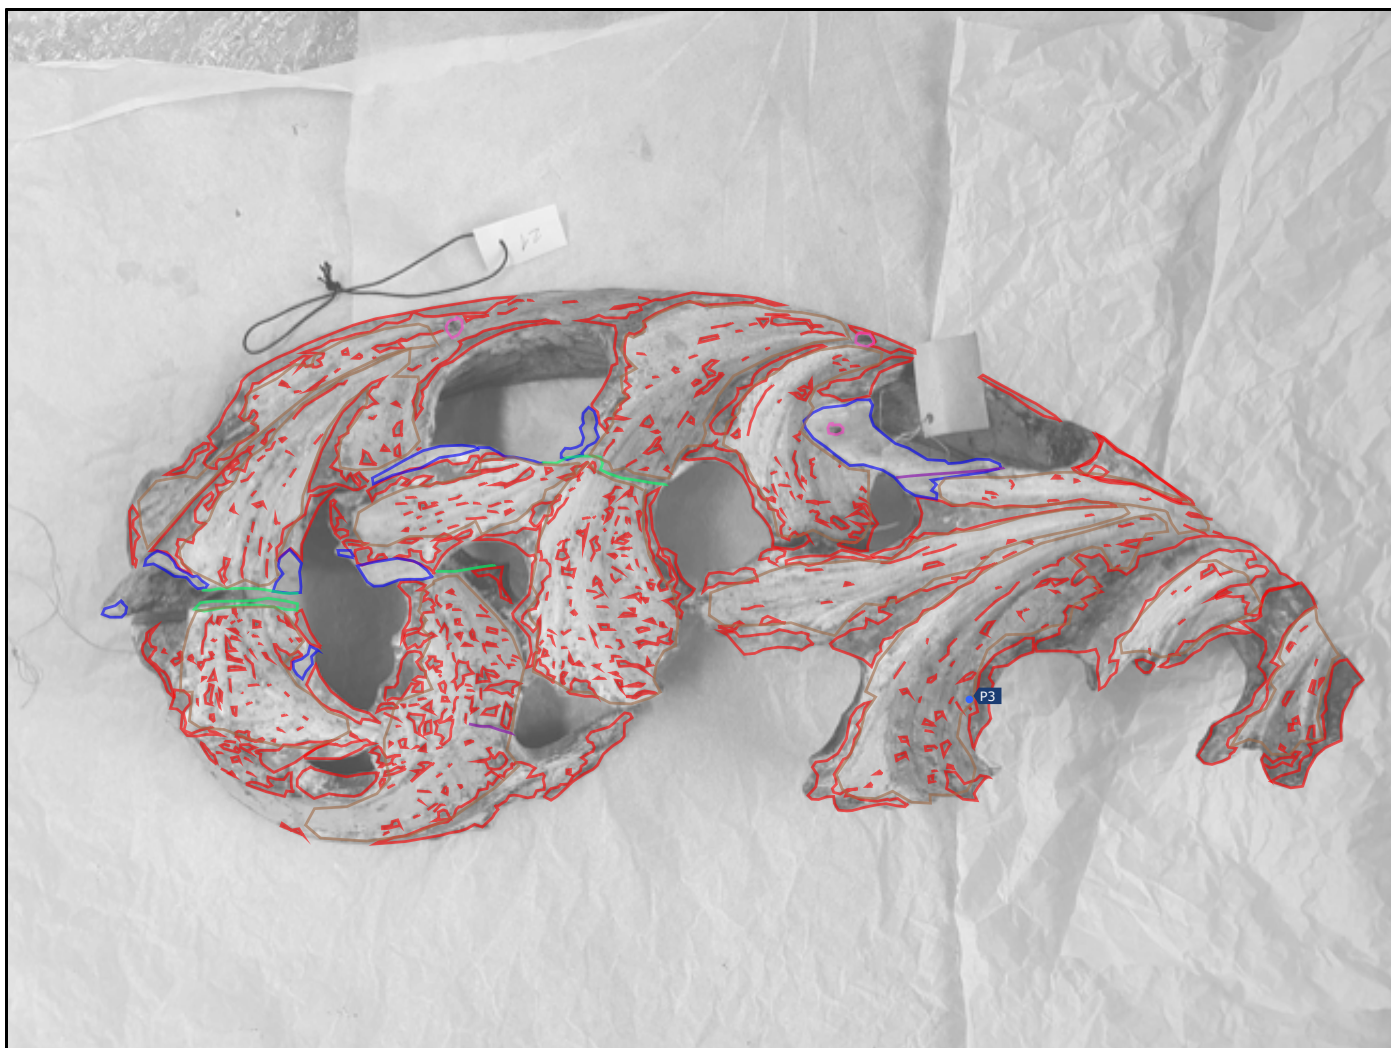
d112-11-21.jpg

krakelüür / crack pattern

puidu kadu / loss of timber

pragu / crack

maalikihi kadu / loss of paint layer

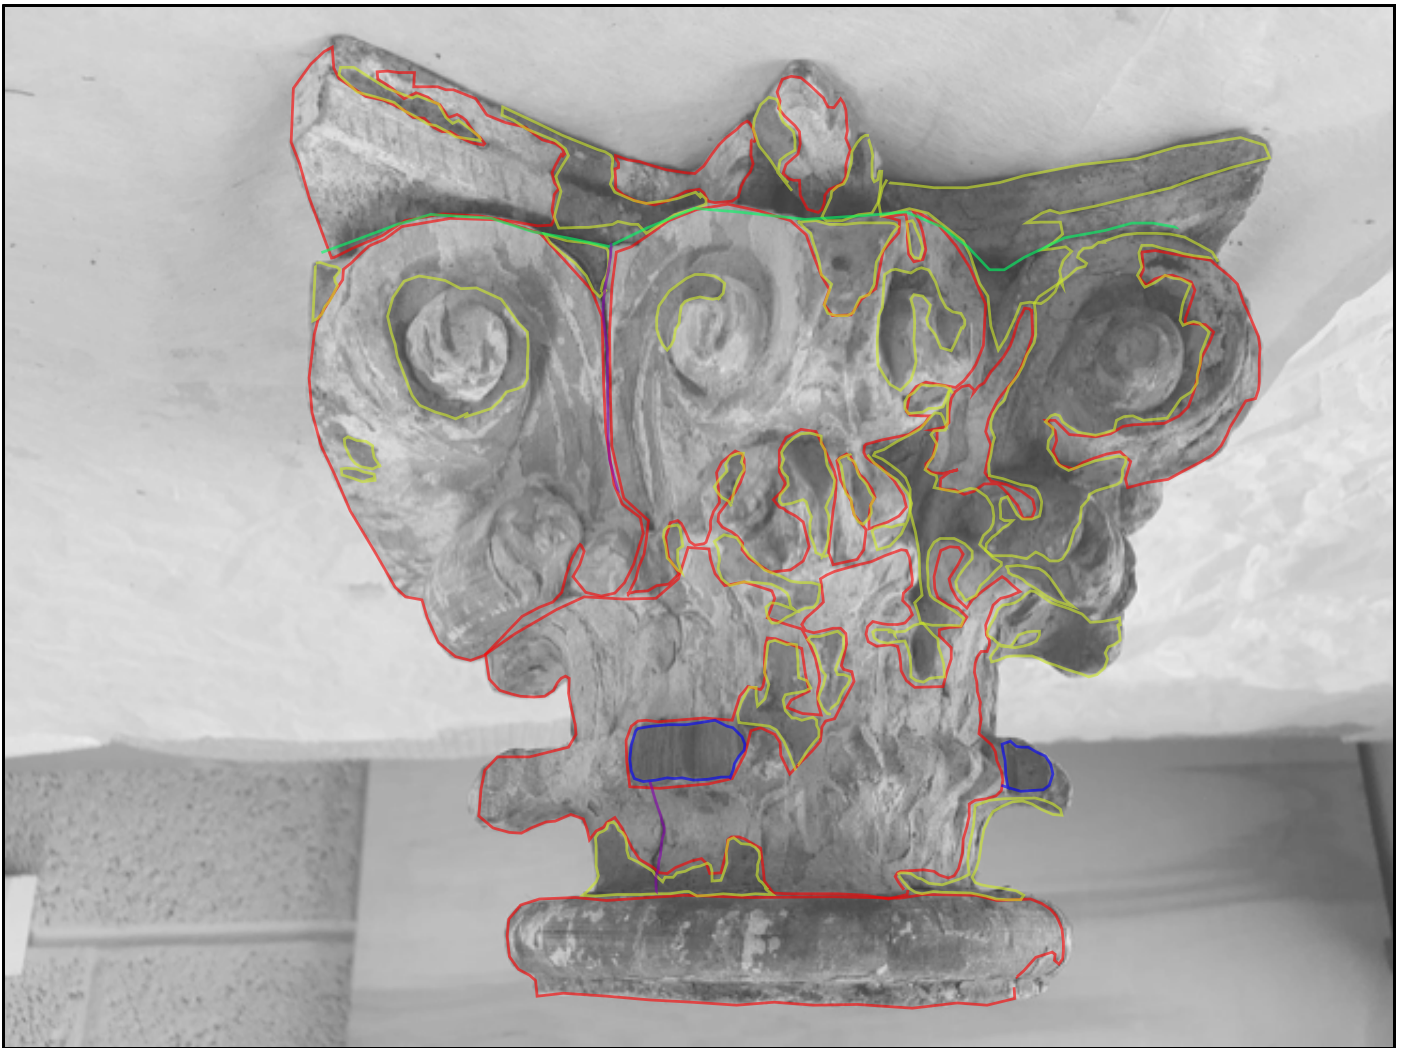
d112-11-23.jpg

puidu kadu / loss of timber

irduv värv / flaking paint layer

maalikihi kadu / loss of paint layer

pragu / crack

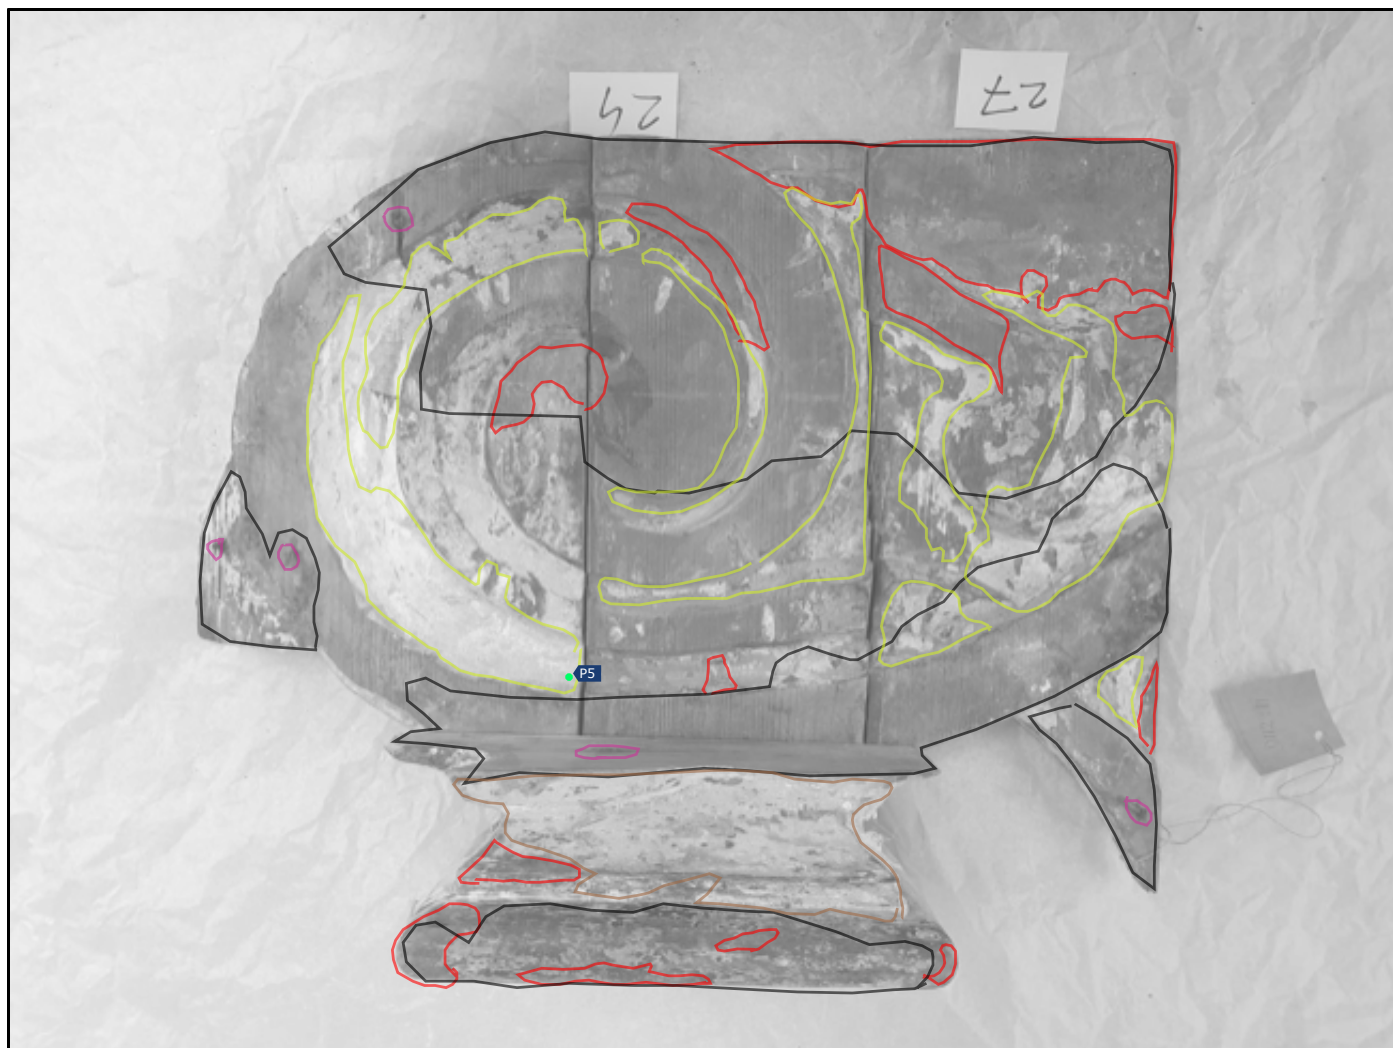
d112-11-24-27.jpg

määrdumus / dirt

krakelüür / crack pattern

maalikihi kadu / loss of paint layer

irduv värv / flaking paint layer

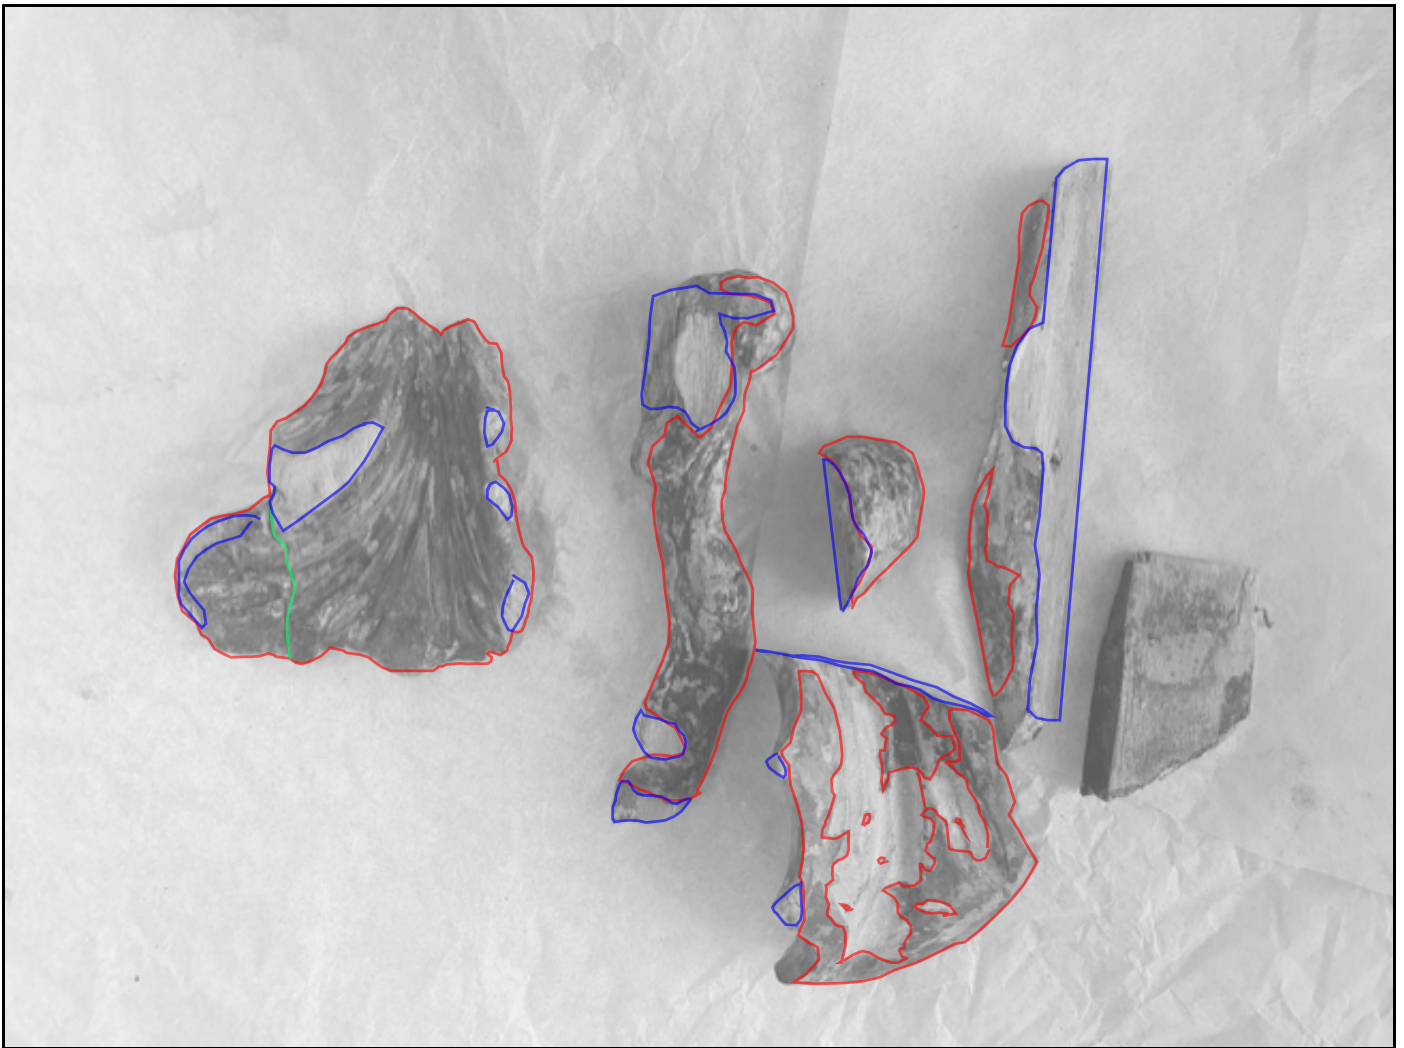
d112-11-25.jpg

puidu kadu / loss of timber

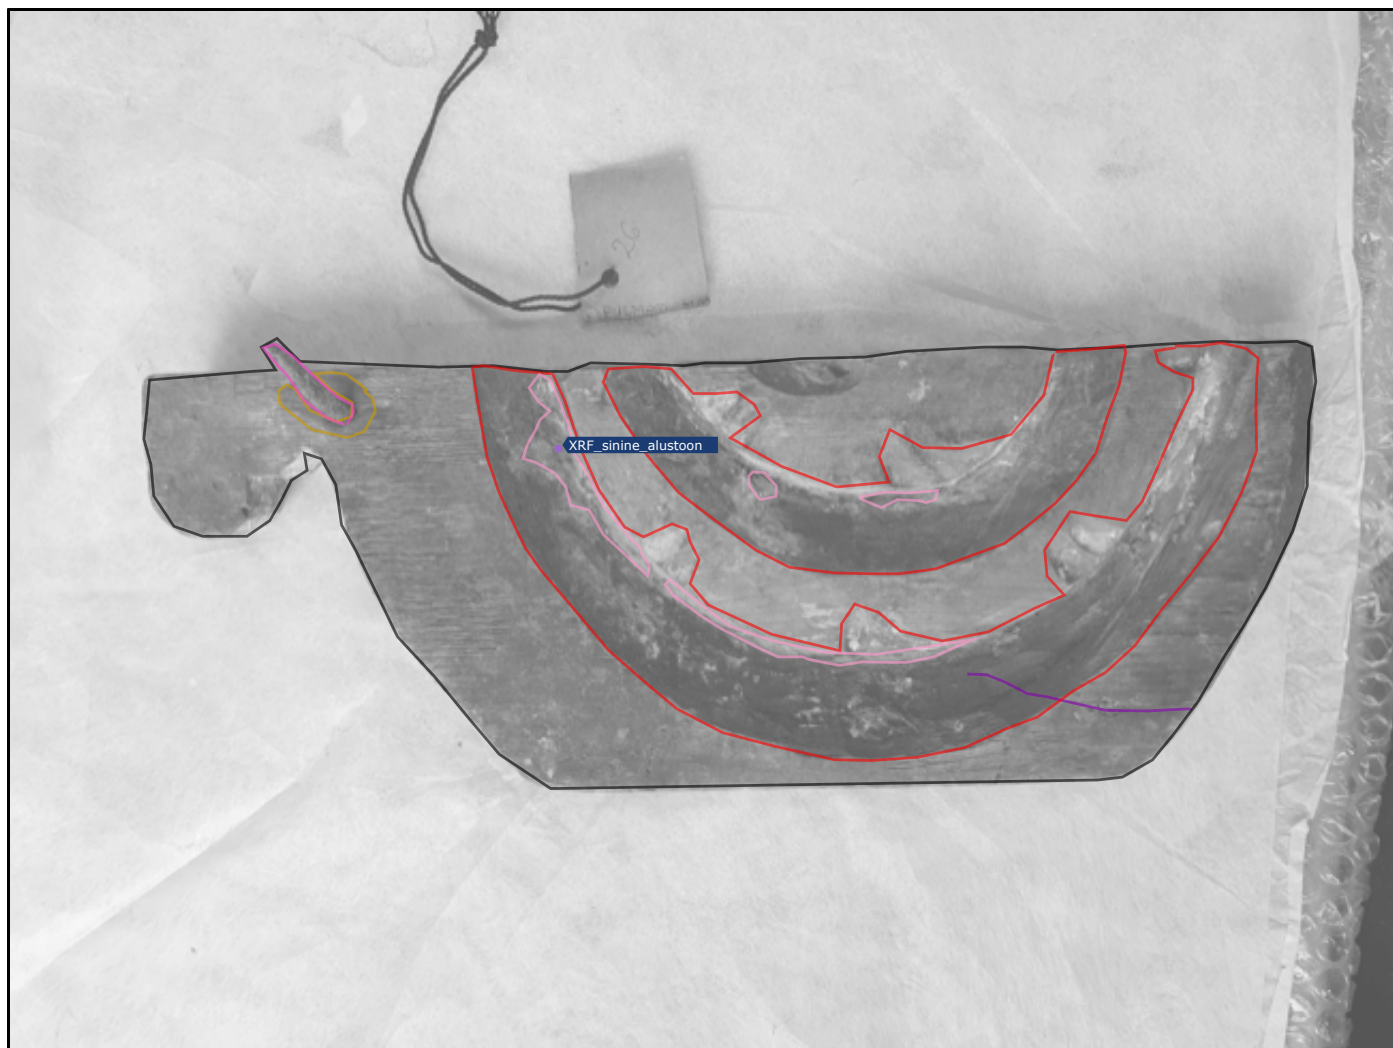
d112-11-26.jpg

pragu / crack

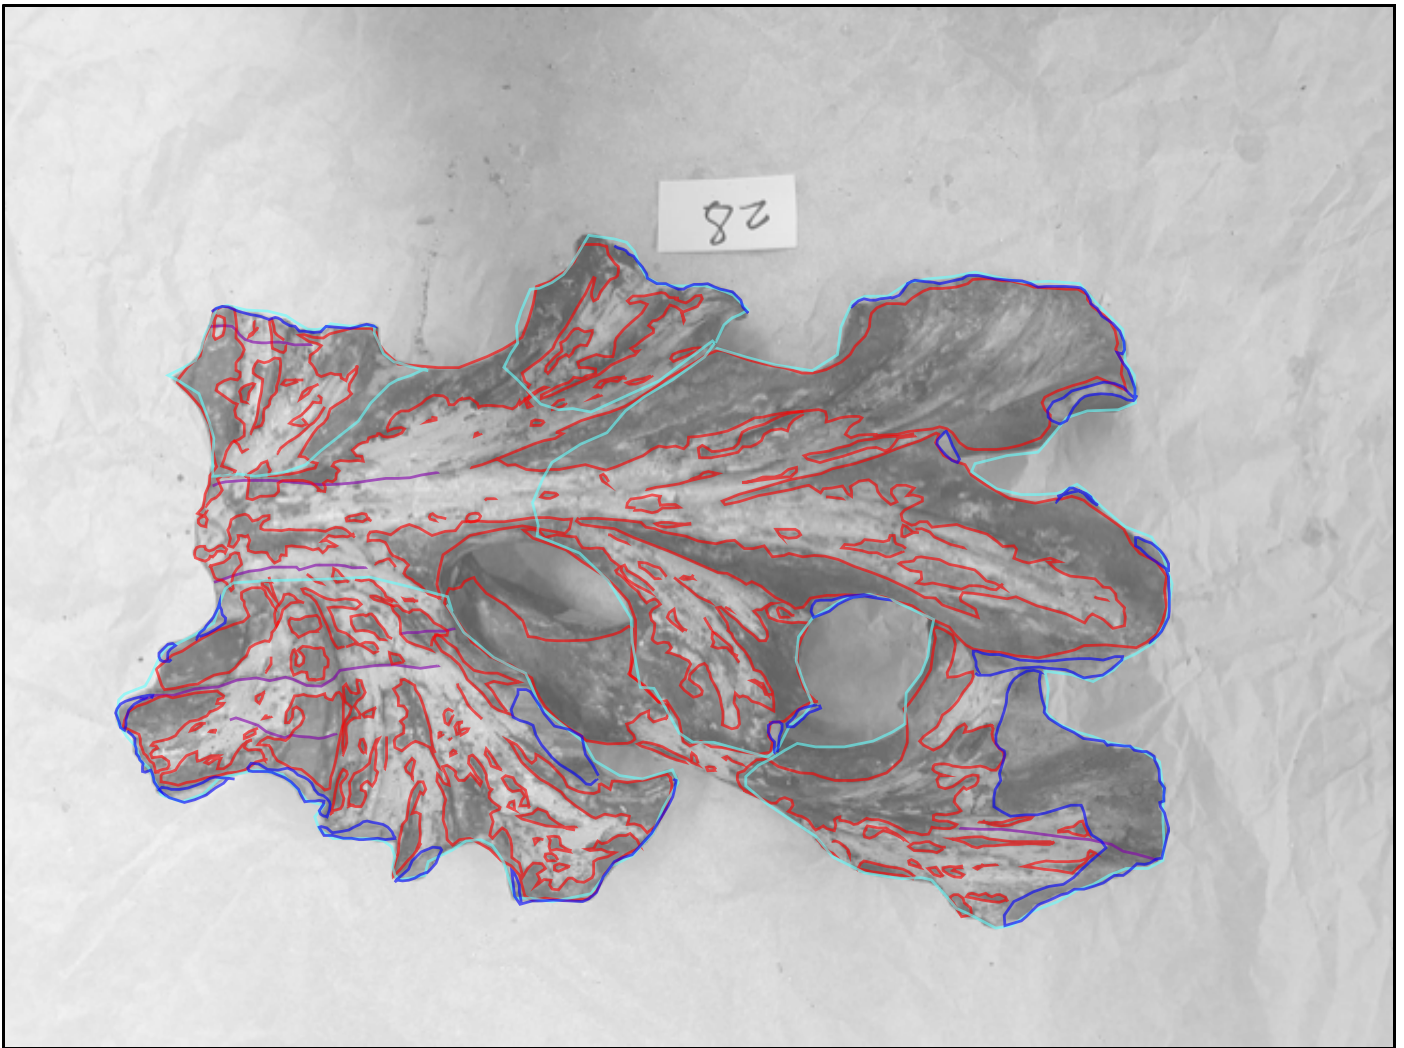
d112-11-28.jpg

Deformatsioon / Deformation

pragu / crack

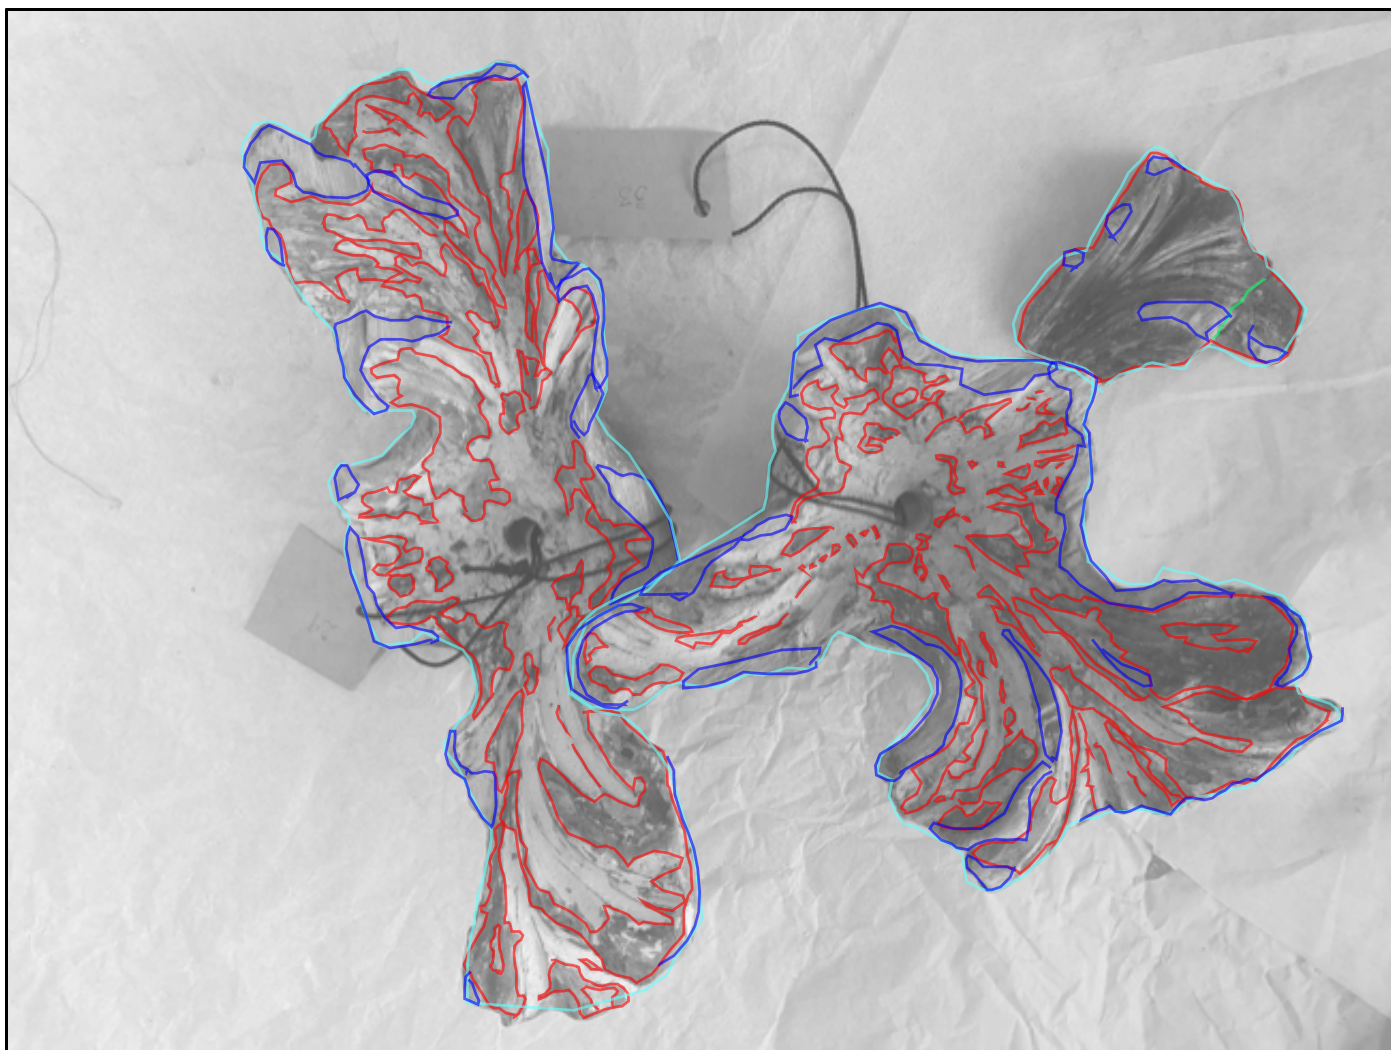
d112-11-29-33.jpg

Deformatsioon / Deformation

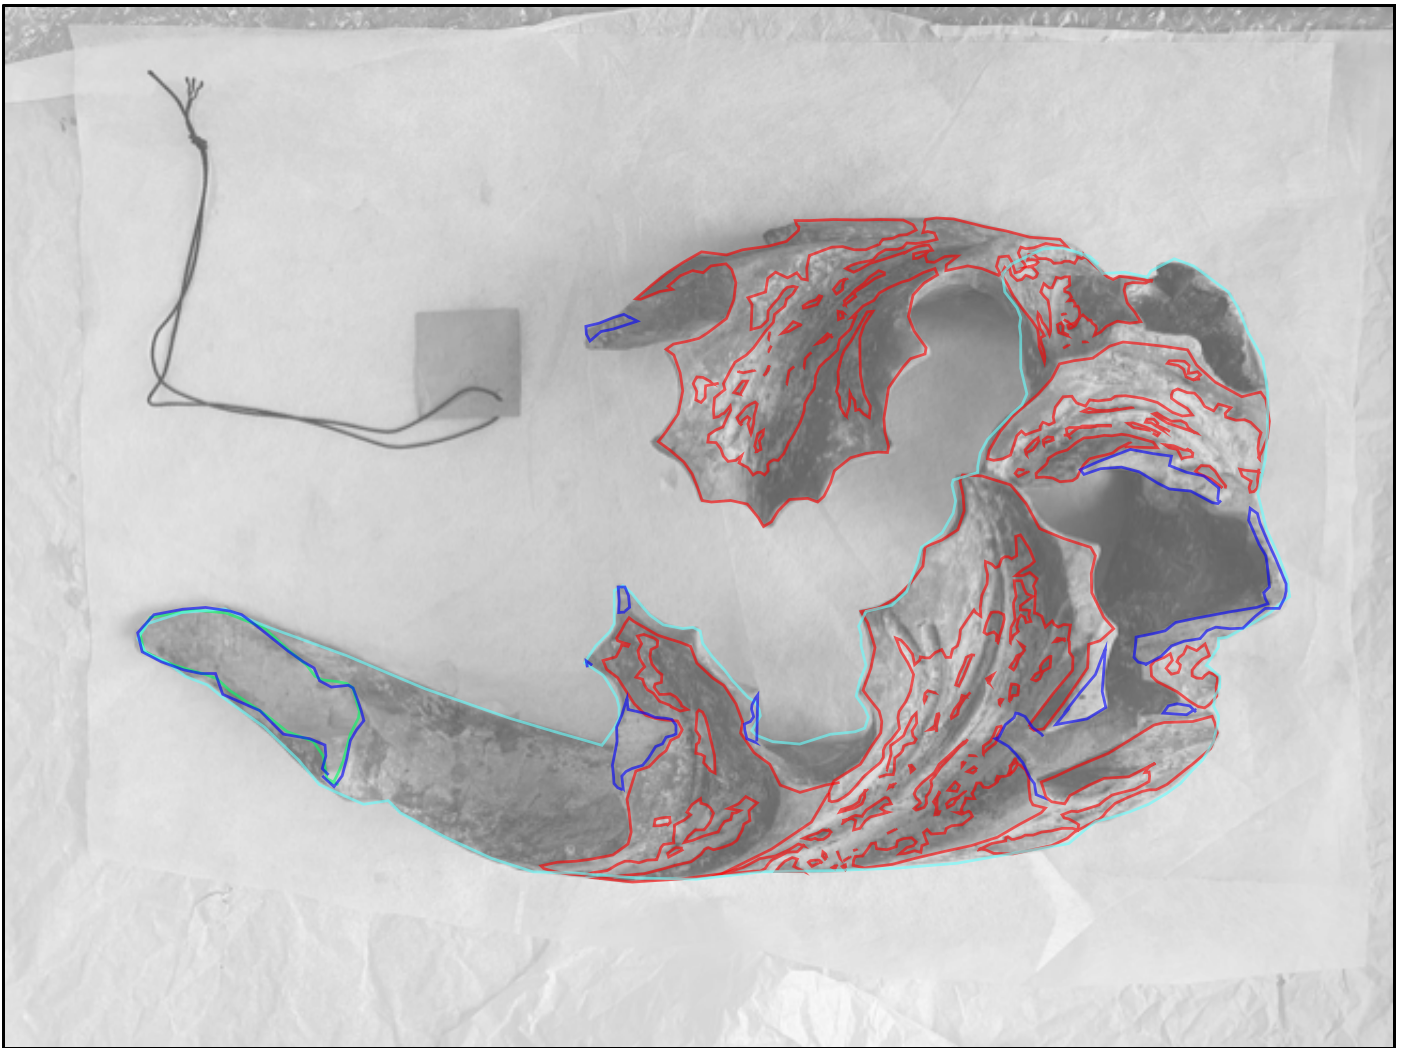
d112-11-30.jpg

Deformatsioon / Deformation

krakelüür / crack pattern

irduv värv / flaking paint layer

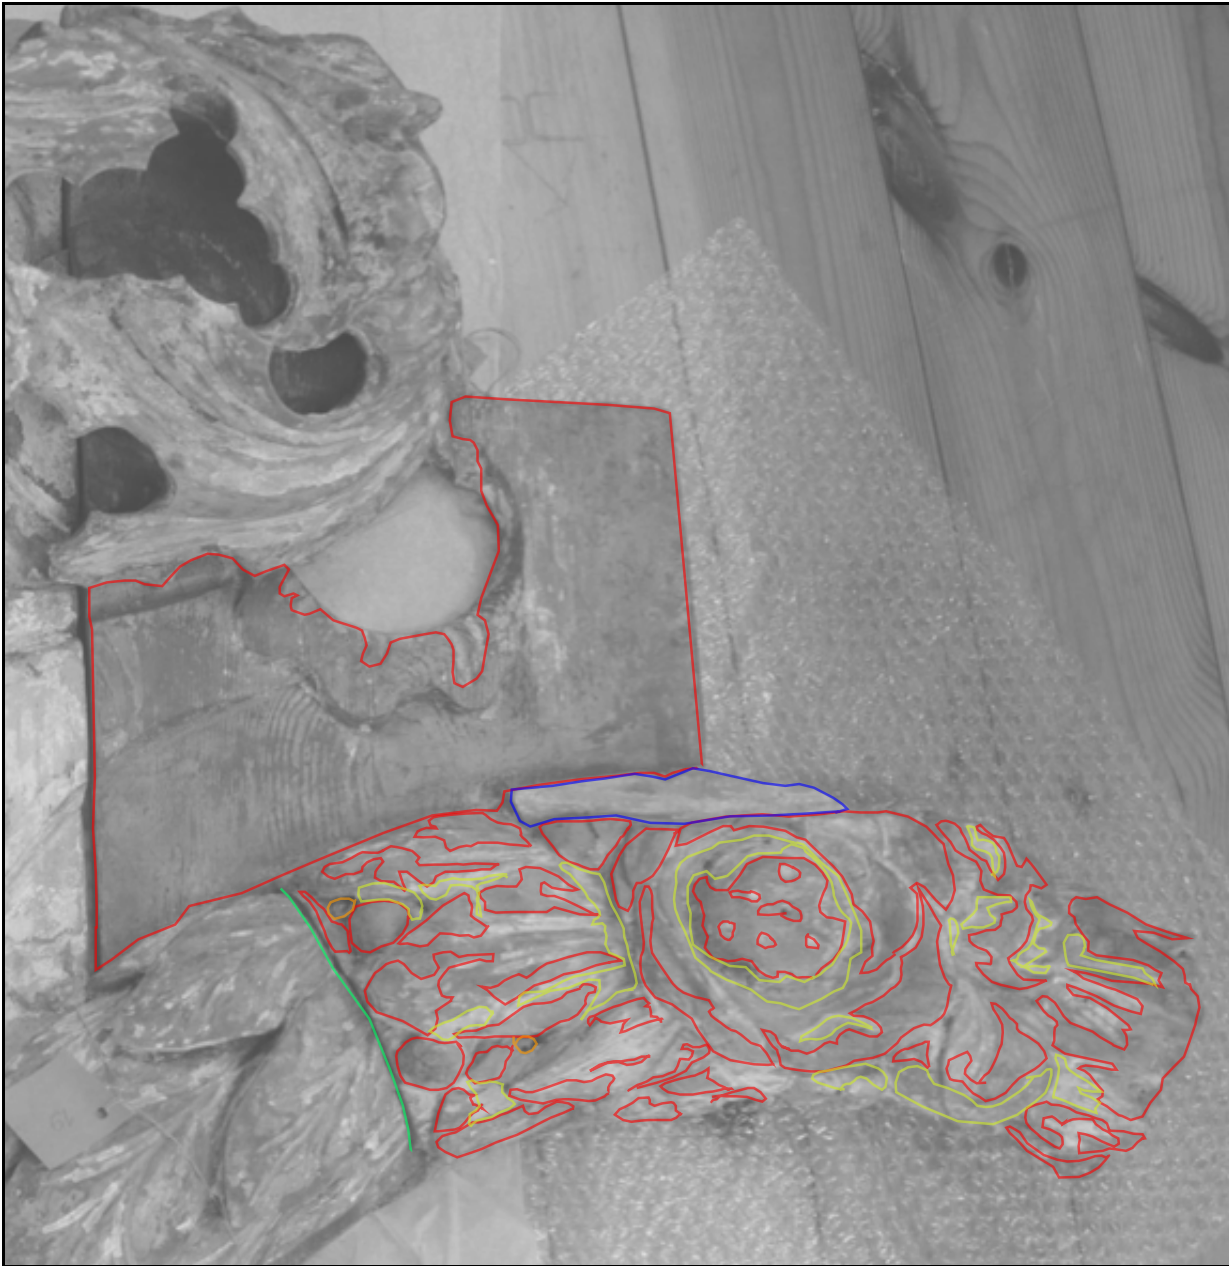
d112-11-4.jpg

irduv värv / flaking paint layer
