Eesti Rahva Muuseumi peakataloog, teose D 112:11 kirjeldus

ERM'i altari dendrokronoloogiline dateerimine

SEISUNDIPASS / CONDITION REPORT

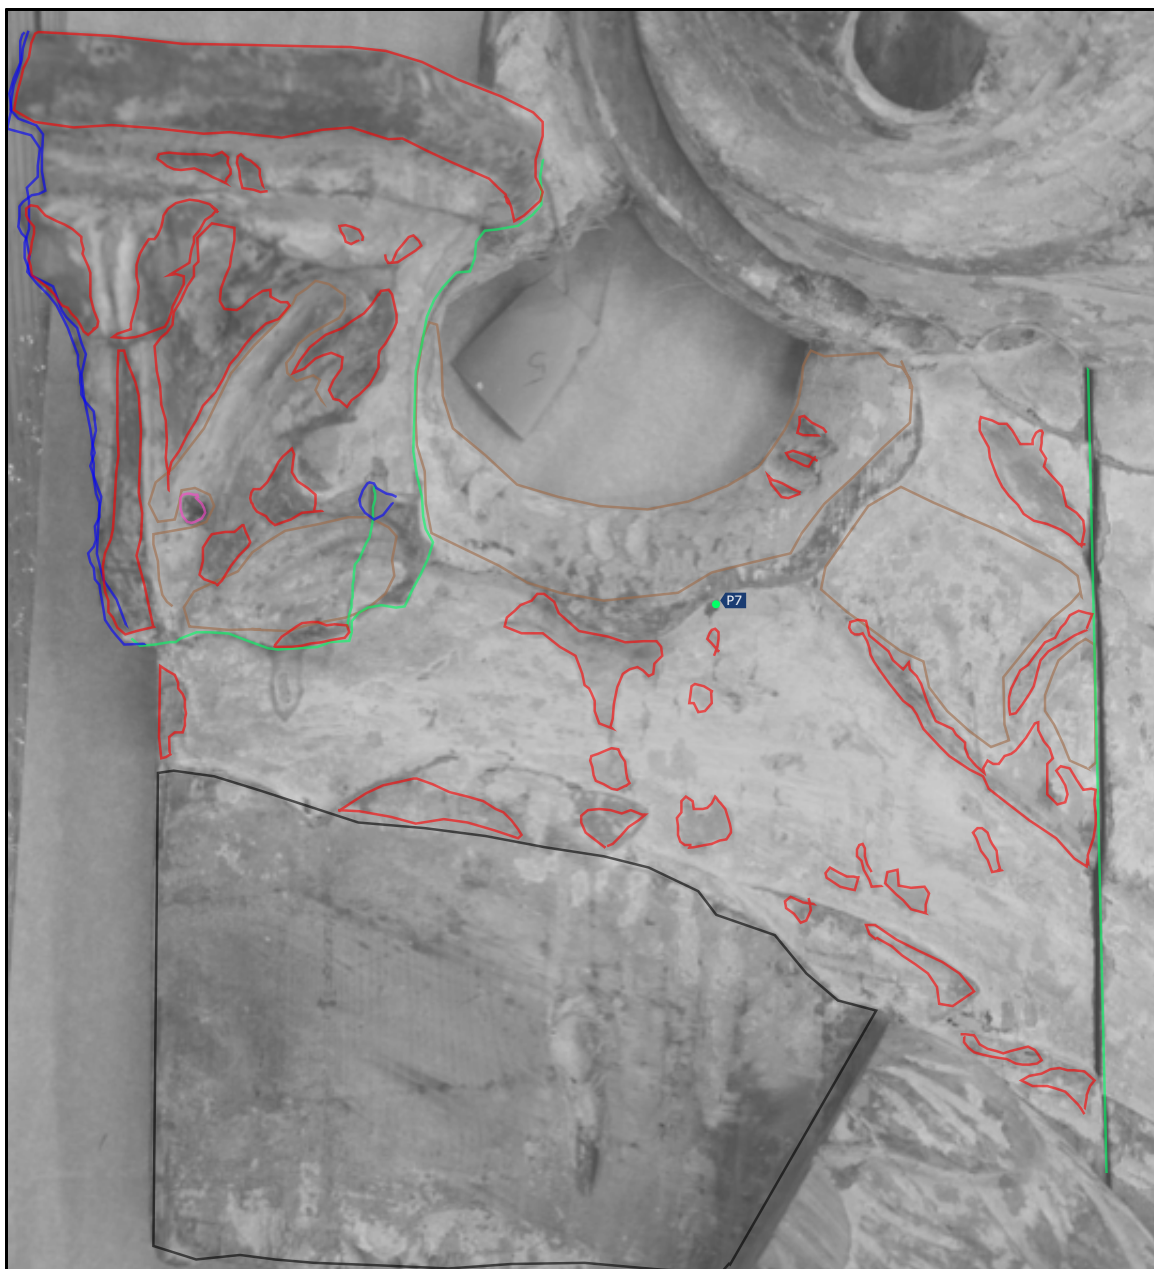
d-112-11-5.jpg

krakelüür / crack pattern
