Lisa 11

Konserveerimistööde kava:

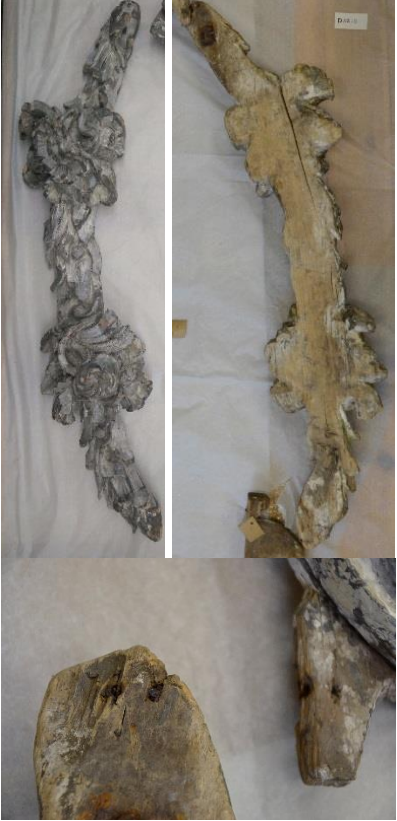
<p>D 112:11 1</p>	<p>159x21x3,5 cm</p> <p>Horisontaalsete konsooli liistude jäljed laua tagusel on kadunud laudadega arvestavalt mõõtudega: 4x53 cm</p>	<p><u>Laua polükroomia kihistused:</u> Tumehall kruntvärv (liimvärv), helehall kruntvärv (liimvärv), smalt sinine liim-või temperavärv, valge lubivärv. <u>Akantsulehtede polükroomia kihistused:</u> Tumehall kruntvärv (liimvärv), helehall kruntvärv (liimvärv), smalt ja pliivalge õli temperavärviga marmoriimitatsioon, oranž õli või muna temperavärv (ooker), messingleht, valge lubivärv. <u>Lehemotiiv polükroomia kihistused:</u> Tumehall kruntvärv (liimvärv), helehall kruntvärv (liimvärv), pliivalge õli või muna temperavärv, messingleht, roheline (verdigris) muna või õli temperavärv, valge lubivärv.</p>	<p>Ainus säilinud kõige äärmine S- kujulise siluetiga männipuidust (<i>Pinus</i>) laud, mille välimine serv on töödeldud kõhremotiiviga ja sellele on naeltega kinnitatud pärnapuidust (<i>Tilia</i>) akantusmotiiv. Lauale on madalreljeefselt nikerdatud festoonide lehestiku osa ja alumises osas akantusmotiiv. Ornamentide kinnitamiseks on lauale nikerdatud ja sirgeks hõõveldatud pinnad, mille külge detailid kinnitusid sepanaelte ja liimliitega. Aluslaua külge on sepanaeltega olnud kinnitatud akantuslehe detail nr 14, 16, 18. Detaili nr 14. otsa kinnitus omakorda veel külgmise vanik nr 9. Maalitehnikatest on detailil vaadeldavad marmoriimitatsioon, õlikuldamine ja lüstermaal. Aluslaua tausta pind on värvitud sinise värviga.</p> <p><u>Polükroomia ülesehitus:</u></p> <ol style="list-style-type: none"> 1. Puidu pooride katmine liimikihiga, pinna ettevalmistus kiht. 2. Värvimine tumehalli ja helehalli kruntvärviga. 3. kullatisega kaetavate alade värvimine: pliivalge õli temperavärviga („rohelised“ lehed) ja oranži värviga (lillornament, akantuslehe tipud), mis annavad kullatisele selle alatoonid. 4. Akantusmotiivide värvimine smalt sinise ja pliivalge õli temperavärviga, marmoriimitatsioon. 5. Kullatise ehk messinglehe kandmine alustoonile (valge ja oranž värv), mis oli messinglehe nakkumiseks kaetud liimi-või õlikihiga. 6. Isoleeriva laki või liimikihi kandmine kullatisega kaetud pinnale. 7. Lehed värviti rohelist verdigris pigmenti sisaldava lüsterlakiga.

<p>8. Laua taust värviti viimasena smalt sinise liimvõi tempera värviga.</p> <p>9. Hilisem värvimine valge lubivärviga.</p>

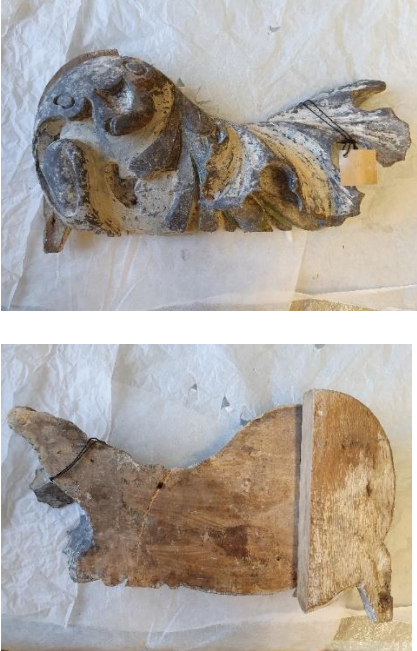
<p>D 112:11 9</p>	<p>120x35x13,5 cm</p>	<p><u>Õiekimpude ja loorberi marjade polükroomia kihistused:</u> Tumehall kruntvärv (liimvärv), helehall kruntvärv (liimvärv), oranž õli või muna temperavärv (ooker), messingleht, punane õli- või lakkvärv(?), sinakas-must õli või lakkvärv (?), valge lubivärv. <u>Loorberilehtede polükroomia kihistused:</u> Tumehall kruntvärv (liimvärv), helehall kruntvärv (liimvärv), pliivalge õli temperavärv, messingleht, roheline (verdigris) muna või õli temperavärv, valge lubivärv.</p>	<p>Vasakpoolne pärnapuidust (<i>Tilia</i>) nikerdatud taimevanik, mille õiekimpudes on kujutatud: lainjate kroonlehtedega lilleõisi, päevalilli, roose, kullerkuppe, viljapäid, tulpi (?), trompeti-kujulisi õisi, kirsioksi marjadega ja loorberilehti. Objekt kinnitus varasemalt metall klambrite ja naeltega detaili, alanumbriaga 14, männipuidust (<i>Pinus</i>) eenduva serva ja vasakpoolse konsoolilaua nr 26 serva külge (samuti metall klambritega). Nikerdustehniliselt sarnaneb vanik peegelpildis kujundatud parempoolse taimevanikuga (nr 10/1, 10/2), millest viimasel erineb õiekimpude kompositsioon ja kujutatud taimed. Vaniku nikerdus on nii meisterlikult kui ka kohmakalt teostatud. Seega võib eeldada, et osad õied on nikerdanud õpipoisid (meistri jooniste järgi), mille meister on hiljem viimistlenud. Maalitehnikatest on detaili kasutatud õlikuldamist ja lüstermaali.</p> <p><u>Polükroomia ülesehitus:</u></p> <ol style="list-style-type: none"> 1. Puidu pooride katmine liimikihiga, pinna ettevalmistus kiht. 2. Värvimine tumehalli ja helehalli kruntvärviga. 3. kullatisega kaetavate alade värvimine: pliivalge õli temperavärviga („rohelised“ lehed) ja oranži värviga (lillornament, akantuslehe tipud), mis annavad kullatisele selle alatoonid. 4. Kullatise ehk messinglehe kandmine alustoonile (valge ja oranž värv), mis oli

<p>messinglehe nakkumiseks kaetud liimi- või õlikihiga.</p> <ol style="list-style-type: none"> 5. Isoleeriva laki või liimikihi kandmine kullatisega kaetud pinnale. 6. Lehed värviti rohelist verdigris pigmenti sisaldava lüsterlakiga. 7. Õiesüdamike, marjade, viljade ja õite osaline värvimine- sinakas-musta ning punase lasuurse lüsterlakiga. 8. Hilisem värvimine valge lubivärviga.

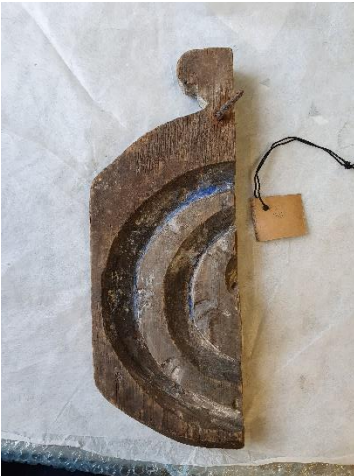
D 112:11 14	48x27x7 cm, Aluslaua mõõdud: 26x11x3,5 cm	<p><u>Akantuslehe polükroomia kihistused:</u> Tumehall kruntvärv (liimvärv), helehall kruntvärv (liimvärv), pliivalge õli temperavärv, messingleht, roheline (verdigris) muna või õli temperavärv, sinakas-must õli või lakkvärv (?), valge lubivärv.</p> <p><u>Kõhremotiivi ja tausta polükroomia kihistused:</u> Tumehall kruntvärv (liimvärv), helehall kruntvärv (liimvärv), smalt sinine liim- või temperavärv, smalt ja pliivalge õli temperavärviga marmoriimitatsioon, oranž õli või muna temperavärv (ooker),</p>	<p>Ühestükis nikerdatud pämpuidust (<i>Tilia</i>) akantuse ja abstraktset kõhre motiivi ühendav detail, mis kinnitub ühe naelaga selle küljes olevale männipuidust (<i>Pinus</i>) laua osale. Laud kinnitus varasemalt liimliite ja naeltega detaili nr 1 ülemisse otsa (pooleks murtud naelakohad on aluslual nr 1 säilinud) ning selle eenduva otsa külge kinnitus naelte ja metallklambritega taimevanik alanumbriga 9. Akantusmotiiv on osa vaskpoolsest murdviilust, mille lehestik jätkub detaili 18/1.</p> <p>Maalitehnikatest on detailil vaadeldavad marmoriimitatsioon, õlikuldamine ja lüstermaal. Akantuslehtede tipud on ääristatud oranži värvi ja messinglehega. Alumises osas olevad vaniku lehed on värvitud rohelist verdigris pigmenti sisaldava lüsterlakiga (messinglehe peale), kasutatud on ka sinakas-musta õli või lakkvärvi ning smalt sinist taustavärvi.</p> <p><u>Polükroomia ülesehitus:</u></p> <ol style="list-style-type: none"> 1. Puidu pooride katmine liimikihiga, pinna ettevalmistus kiht. 2. Värvimine tumehalli ja helehalli kruntvärviga.

<p>messingleht, valge lubivärv.</p>	<ol style="list-style-type: none"> 3. kullatisega kaetavate alade värvimine: pliivalge õli temperavärviga („rohelist“ lehed) ja oranži värviga (lillornament, akantuslehe tipud), mis annavad kullatisele selle alatoonid. 4. Akantusmotiivide värvimine smalt sinise ja pliivalge õli temperavärviga, marmoriimitatsioon. 5. Kullatise ehk messinglehe kandmine alustoonile (valge ja oranž värv), mis oli messinglehe nakkumiseks kaetud liimi- või õlikihiga. 6. Isoleeriva laki või liimikihi kandmine kullatisega kaetud pinnale. 7. Lehed värviti rohelist verdigris pigmenti sisaldava lüsterlakiga. 8. Abstraktse kõhremotiivi, D-kujuliselt nikerdatud, süvendid värviti smalt sinise liim- või temperavärviga. 9. Hilisem värvimine valge lubivärviga.

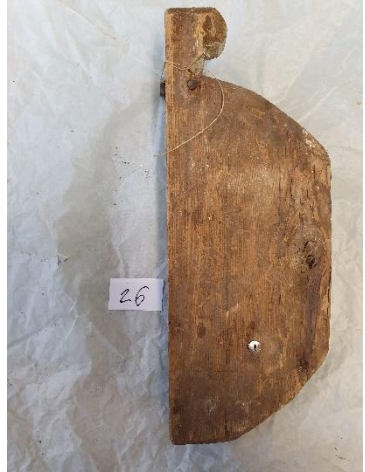
<p>D 112:11 26</p>		<p>33,5x12,5x3,5 cm</p>	<p><u>Laua polükroomia kihistused:</u> Tumehall kruntvärv (liimvärv), helehall kruntvärv (liimvärv), smalt sinine liim- või temperavärv, valge lubivärv.</p>	<p>Vasakpoolse männipuidust (<i>Pinus</i>) konsooli ainukene säilinud osa, millest väljaulatava sepanaela külge kinnitus pärnapuidust (<i>Tilia</i>) pjedestaal (hävinud). Viimasel seisis ka ristiga puto-figuur nr 13. Konsooli madalreljeefselt nikerdatu spiraalse hõõveldatud pinna külge kinnitus akantusvoluut nr 30. Maalitehnikatest on vaadeldav ainult tausta smalt sinine värv.</p> <p><u>Polükroomia ülesehitus:</u></p> <ol style="list-style-type: none"> 1. Puidu pooride katmine liimikihiga, pinna ettevalmistus kiht. 2. Värvimine tumehalli ja helehalli kruntvärviga. 3. Aluslaua taust värviti smalt sinise liim- või temperavärviga.

<p>4. Hilisem värvimine valge lubivärviga.</p>

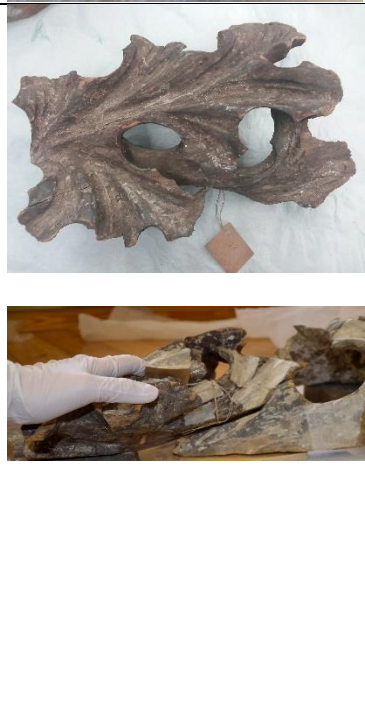
<p>D 112:11 28</p>	<p>34x22x10 cm</p>	<p><u>Akantuslehe-motiivi polükroomia kihistused:</u> Tumehall kruntvärv (liimvärv), helehall kruntvärv (liimvärv), smalt ja pliivalge õli temperavärviga marmoriimitatsioon, oranž õli või muna temperavärv (ooker), messingleht, valge lubivärv.</p>	<p>Pärnapuidust (<i>Tilia</i>) akantusdetail, mis on olnud varasemalt kinnitunud liimliitiga detaili nr 30 külge. Akantus kinnitus veel sepanaelttega konsooli nr 26 kadunud osade ja aluslaua nr 1 külge. Akantusdetail on olnud maalitud marmorimitatsiooniga, mille lehetipud olid ääristatud oranži värvi ja messinglehega.</p> <p><u>Polükroomia ülesehitus:</u></p> <ol style="list-style-type: none"> 1. Puidu pooride katmine liimikihiga, pinna ettevalmistus kiht. 2. Värvimine tumehalli ja helehalli kruntvärviga (Tagumine pind osaliselt katmata). 3. kullatisega kaetavate alade värvimine oranži värviga (akantuslehe tipud), mis annab kullatisele selle alatoonid. 4. Kullatise ehk messinglehe kandmine alustoonile (oranž värv), mis oli messinglehe nakkumiseks kaetud liimi-või õlikihiga. 5. Isoleeriva laki või liimikihi kandmine kullatisega kaetud pinnale.

<p>6. Akantusdetaili värvimine smalt sinise ja pliivalge õli temperavärviga, marmoriimitatsioon.</p> <p>7. Hilisem värvimine valge lubivärviga.</p>

<p>D 112:11 28</p>	<p>Kogu objekti pind on määrdunud. Puit on pehkinud ja mehaaniliselt kergelt kahjustuv. Akantusdetaili esinevad ulatuslikud valge mädaniku, lilla ebanahkise (<i>chondrostereum purpureum</i>) kahjustused nii objekti tagumisel kui ka esimesel küljel. Valge mädanik on nõrgendanud puidu struktuuri, seega võib puit käsitlemisel kergesti kahjustuda, mis tõttu tuleb objekti aluslaudadele tagasi kinnitamisel olla äärmiselt ettevaatlik.</p>	<p>-</p>	<ul style="list-style-type: none"> • Polükroomia pind puhastati esmalt kitsekarvadest pintslitega lahtisest tolmust ja mustusest (tolmuimejaga, pintselotsik). • Objekti pind kaeti profülaktilise mikalendi kleebisega (kalaliim 5%, vesilahuses), mis kaitses polükroomiat pudenemise eest transpordil. • Mikalent eemaldati märgpuhastus meetodil, kasutades deioniseeritud vett ja puuvillavatti. • Konserveerimistöde osana eemaldati objekti pealmine valge värvikiht, et avada originaalpolükroomia. • Valge värv eemaldati kombineeritud mehaanilise puhastuse (skalpellid, bambustikud) ja märgpuhastuse meetodil, samaaegselt lahtiseid polükroomia kihte etanooliga pehmedades ja MfK (15%, 10%) liimainega tagasi kinnitades.

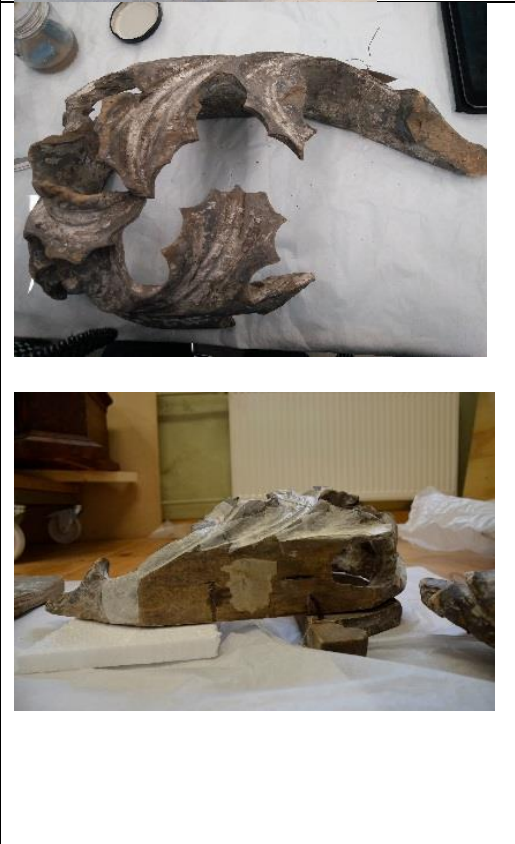
<p>D 112:11 30</p>	<p>49x25,5x17 cm</p>	<p><u>Akantusvoluudi polükroomia kihistused:</u> Tumehall kruntvärv (liimvärv), helehall kruntvärv (liimvärv), smalt ja pliivalge õli temperavärviga marmoriimitatsioon, , oranž õli või muna temperavärv (ooker), messingleht, valge lubivärv.</p>	<p>Pärnapuidust (<i>Tilia</i>) akantusvoluut, mis kinnitus vasakpoolse konsooli aluslaudade külge nael- ja liimliidetega. Detailid nr 30 ja 28 olid esialgu ühestükist, kuid on eraldunud puidu liimliidete nõrgenemise tõttu. Akantusvoluudile kinnitunud konsoolil seisis varasemalt ristiga puto-figuur nr 13. Akantusvoluut on maalitud marmorimitatsiooniga, mille lehetipud on ääristatud oranži värvi ja messinglehega.</p> <p><u>Polükroomia ülesehitus:</u></p> <ol style="list-style-type: none"> 1. Värvimine tumehalli ja helehalli kruntvärviga (Tagumine pind osaliselt katmata) 2. kullatisega kaetavate alade värvimine oranži värviga (akantuslehe tipud), mis annab kullatisele selle alatoon. 3. Kullatise ehk messinglehe kandmine alustoonile (oranž värv), mis oli messinglehe nakkumiseks kaetud liimi-või õlikihiga. 4. Isoleeriva laki või liimikihi kandmine kullatisega kaetud pinnale. 5. Akantusvoluudi värvimine smalt sinise ja pliivalge õli temperavärviga, marmoriimitatsioon. 6. Hilisem värvimine valge lubivärviga.

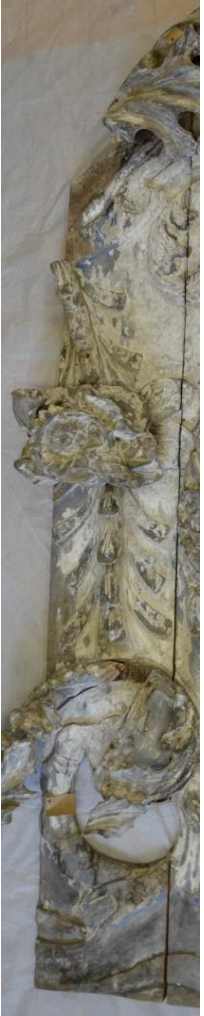
<p>D 112:11 2</p>	<p>181,4 x 25,5 x 4 cm, Vanikulehtede mõõdud: 31 x 4x 4 cm.</p>	<p><u>Laua polükroomia kihistused:</u> Tumehall kruntvärv (liimvärv), helehall kruntvärv (liimvärv), smalt sinine liim-või temperavärv, valge lubivärv. <u>Laua akantusmotiivi polükroomia kihistused:</u> Tumehall kruntvärv (liimvärv), helehall kruntvärv (liimvärv), smalt ja pliivalge õli temperavärviga marmoriimitatsioon, oranž õli või muna temperavärv (ooker), messingleht, valge lubivärv. <u>Festoonide lehemotiiv polükroomia kihistused:</u> Tumehall kruntvärv (liimvärv), helehall kruntvärv (liimvärv), pliivalge õli või muna temperavärv, messingleht, roheline (verdigris) muna või õli temperavärv, valge lubivärv.</p>	<p>Vasakpoolne männipudust (<i>Pinus</i>) aluslaud, millele on madalreljeefselt nikerdatud: laua ülemises osas abstraktne akantusmotiiv, selle keskel ketina festoonide lehestik ja alumises osas kõhresugemetega looklev motiiv. Laua alumises osas on poolkuu kujuline väljalõike, millele on nikerdatud rüüsitud serv. Selle poolkuukujulise väljalõike kohale kinnituvad naeltega südamikuks keerduvad pärnapuidust (<i>Tilia</i>) akantusvoluudid nr 16 ja 17. Festoonide lehestikule kinnituvad naeltega pärnapuidust (<i>Tilia</i>) lehestiku osad, mille vahele kinnitub naeltega õiekimp nr 15. Aluslaua ülemisele, poolkaares servale, kinnitusid naeltega akantusornamentide nr 14 ja 18/1 otsad.</p> <p>Maalitehnikatest on detailil vaadeldavad nii marmoriimitatsioon kui ka lüstermaaling. Aluslaua tausta pind on värvitud sinise värviga.</p> <p><u>Polükroomia ülesehitus:</u></p> <ol style="list-style-type: none"> 10. Puidu pooride katmine liimikihiga, pinna ettevalmistus kiht. 11. Värvimine tumehalli ja helehalli kruntvärviga. 12. kullatisega kaetavate alade värvimine: pliivalge õli temperavärviga („rohelist“ lehed) ja oranži värviga (lillornament, akantuslehe tipud), mis annavad kullatisele selle alatooni. 13. Akantusmotiivide värvimine smalt sinise ja pliivalge õli temperavärviga, marmoriimitatsioon. 14. Kullatise ehk messinglehe kandmine alustoonile (valge ja oranž värv), mis oli messinglehe nakkumiseks kaetud liim-või õlikihiga. 15. Isoleeriva laki või liimikihi kandmine kullatisega kaetud pinnale. 16. Lehed värviti rohelist verdigris pigmenti sisaldava lüsterlakiga. 17. Laua taust värviti viimasena smalt sinise liim-või temperavärviga.

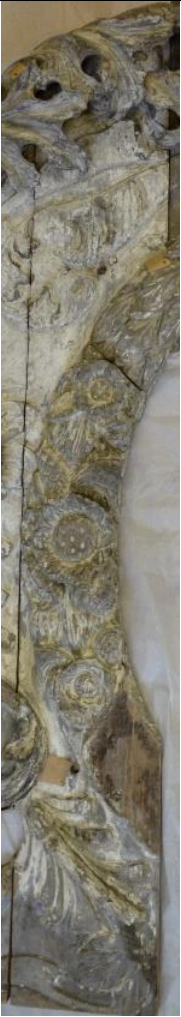
<p>D 112:11 3</p>	<p>194,4 x 28 x 4,3 cm Vanikulehtede mõõdud: 31 x 4 x 4 cm Laua tagusel oleva puitprussi tumeda jälje mõõdud: 176 x 16,5 cm</p>	<p><u>Laua polükroomia kihistused:</u> Tumehall kruntvärv (liimvärv), helehall kruntvärv (liimvärv), smalt sinine liim-või temperavärv, valge lubivärv. <u>Laua akantusmotiivi polükroomia kihistused:</u> Tumehall kruntvärv (liimvärv), helehall kruntvärv (liimvärv), smalt ja pliivalge õli temperavärviga marmoriimitatsioon oranž õli või muna temperavärv (ooker), messingleht, valge lubivärv. <u>Festoonide lehemotiiv polükroomia kihistused:</u> Tumehall kruntvärv (liimvärv), helehall kruntvärv (liimvärv), pliivalge õli või muna temperavärv, messingleht, roheline (verdigris) muna või õli temperavärv, valge lubivärv.</p>	<p>18. Hilisem värvimine valge lubivärviga.</p> <p>Vasakpoolse ovaali moodustav männipuidust (<i>Pinus</i>) aluslaud, mille alumisel osal jätkub laua nr 2 naeltega kinnitatud pärnapuidust (<i>Tilia</i>) ja madalreljeefselt nikerdatud festoonide lehistki. Laua ülemises osas jätkub samuti laua nr 2 madalreljeefselt nikerdatud abstraktne akantusmotiiv. Laua parem serv moodustab ovaali kaare, millele kinnitub puittüüblitega, õiekimpude ja loorberilehestikuga kaunistatud pärnapuidust (<i>Tilia</i>) ja männipuidust (<i>Pinus</i>) nikerdatud pärg. Ovaalil ülemisele osale kinnitus puittüübliga loorberilehestik nr 19, mis on nikerdatud ühestükis pärnapuidust (<i>Tilia</i>).</p> <p>Laua alumisele osale on naelaga olnud kinnitatud pärnapuidust (<i>Tilia</i>) akantusvoluut nr 17 serv ning laua ülemise poolkaares servale kinnitus naeltega samuti pärnapuidust (<i>Tilia</i>) akantusvoluut nr 18/1.</p> <p>Maalitehnikatest on detailil nii marmoriimitatsioon kui ka lüstrit. Aluslaur tausta pind on värvitud sinise värviga.</p> <p><u>Polükroomia ülesehitus:</u></p> <ol style="list-style-type: none"> 1. Puidu pooride katmine liimikihiga, pinna ettevalmistus kiht. 2. Värvimine tumehalli ja helehalli kruntvärviga. 3. kullatisega kaetavate alade värvimine: pliivalge õli temperavärviga („rohelised“ lehed) ja oranži värviga (lillornament, akantuslehe tipud), mis annavad kullatisele selle alatoonid. 4. Akantusmotiivide värvimine smalt sinise ja pliivalge õli temperavärviga, marmoriimitatsioon. 5. Kullatise ehk messinglehe kandmine alustoonile (valge ja oranž värv), mis oli messinglehe nakkumiseks kaetud liimivõi õlikihiga. 6. Isoleeriva laki või liimikihi kandmine kullatisega kaetud pinnale.

<p>7. Loorberilehed värviti rohelist verdigris pigmenti sisaldava lüsterlakiga.</p> <p>8. Õiesüdamike, marjade, viljade ja õite värvimine- sinakas-sinakas-sinakas-sinakas-sinakas-sinakas-sinakas-musta ning punase lüsterlakiga.</p> <p>9. Laua taust värviti viimasena smalt sinise liim-või tempera värviga.</p> <p>10. Hilisem värvimine valge lubivärviga.</p>

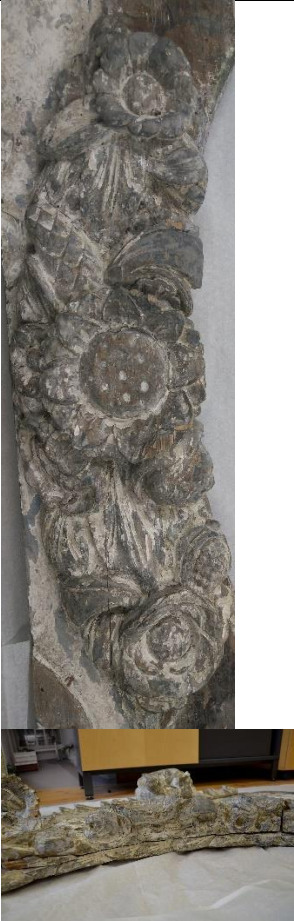
<p>D 112:11 3</p>	<p>Ovaali õiekimbu mõõdud: 72 x 22 x 9 cm</p>	<p><u>Pärja õiekimbu polükroomia kihistused:</u> Tumehall kruntvärv (liimvärv), helehall kruntvärv (liimvärv), oranž õli või muna temperavärv (ooker), messingleht, punane õli- või lakkvärv(?), sinakas-must õli või lakkvärv (?), valge lubivärv. <u>Pärja loorberilehtede polükroomia kihistused:</u> Tumehall kruntvärv (liimvärv), helehall kruntvärv (liimvärv), pliivalge õli temperavärv, messingleht, roheline (verdigris) muna või õli temperavärv, valge lubivärv.</p>	<p>Pärnapuidust (<i>Tilia</i>) ja männipuidust (<i>Pinus</i>) ovaali raamistava pärja vasakpoolne osa, mis kinnitub lauale nr 3 okaspuidust tüüblitega (tüüblid on värvitud originaal polükroomias). Pärna- ja männipuidust osad koosnevad mitmetest liimiliidetud puidutükkidest, kus männipuidust ca 2,5 cm paksune nikerdatud osa on vastu aluslauda ning ca 8 cm paksusele pärnapuidust osa on pealpool ning nikerdatud lopsaka lillornamendiga. Tüübliaugud on ornamendile käsipuuriga ettepuuritud. Pärnapuidust poolele on teostatud rikkalik õiekimpudest ning loorberilehtedest koosnev pärg. Taimekimbul on motiividena kasutatud: päevalille õisi, laiade kroonlehtedega lilli, roose, kullerkuppe, granaatõunu, käbisid (?), loorberilehti ja marju (kirsid?). Arvatavasti on ovaali raamistava pärja osa nikerdanud meister, kuna tegemist on väga meisterliku ja ühtlase käekirjaga nikerdusega.</p> <p>Maalitehnikatest on detailil kasutatud lüstrit.</p> <p><u>Polükroomia ülesehitus:</u></p> <ol style="list-style-type: none"> 0. Puidu pooride katmine liimikihiga, pinna ettevalmistus kiht. 1. Värvimine tumehalli ja helehalli kruntvärviga. 2. kullatisega kaetavate alade värvimine: pliivalge õli temperavärviga („rohelised“ lehed) ja oranži värviga (lillornament), mis annavad kullatisele selle alatooni. 3. Kullatise ehk messinglehe kandmine alustoonile (valge ja oranž värv), mis oli messinglehe nakkumiseks kaetud liimi- või õlikihiga.

<ol style="list-style-type: none"> 4. Isoleeriva laki või liimikihi kandmine kullatisega kaetud pinnale. 5. Lehed värviti rohelist verdigris pigmenti sisaldava lüsterlakiga. 6. Õiesüdamike, marjade, viljade ja õite osaline värvimine-sinakas-musta ning punase lüsterlakiga. 7. Hilisem värvimine valge lubivärviga.

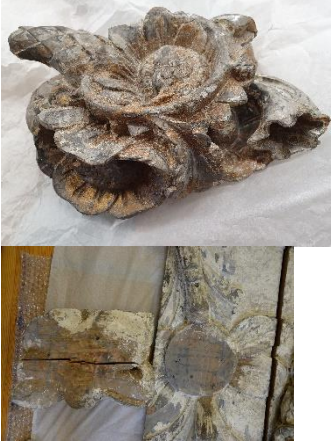
D 112:11 22	28x18x12 cm	<u>Õiekimbu polükroomia kihistused:</u> Tumehall kruntvärv (liimvärv), helehall kruntvärv (liimvärv), oranž õli või muna temperavärv (ooker), messingleht, punane õli- või lakkvärv(?), sinakas-must õli või lakkvärv (?), valge lubivärv.	<p>Laua nr 2 või 8 külge naeltega kinnitunud pärnapuidust (<i>Tilia</i>) õiekimp. Kuna objektil on kaks sellist õiekimpu tuli kindlaks teha millisele aluslauale (nr 2 või 8) kimp kuulus. Õiekimpude taguse põhjal võib oletada, et valgeks värvitud tagusega õiekimp nr 15 kinnitus valgeks värvitud lauale nr 8 ja värvimata tagusega õiekimp nr 22 kinnitus värvimata lauale nr 2.</p> <p>Õiekimbu motiivides on kasutatud: keskmine suur lainjate kroonlehtedega lille õis, mille peale paigutub tammetõru ja tammeoks lehega. Seda lilleõit ümbritsevad omakorda lainjate kroonlehtedega lilleõied, trompet-kujulised õied, käbid (?) ja võib-olla sidrun või granaatõun.</p> <p>Festoonide vahele paigutuvad ümarad õiekimbud on nikerdanud arvatavasti meister, mida saab arvata teose kõrge nikerduskvaliteedi põhjal.</p> <p>Maalitehnikatest on detailil kasutatud lüstrit.</p> <p><u>Polükroomia ülesehitus:</u></p> <ol style="list-style-type: none"> 1. Puidu pooride katmine liimikihiga, pinna ettevalmistus kiht. 2. Värvimine tumehalli ja helehalli kruntvärviga. 3. kullatisega kaetavate alade värvimine oranži värviga, mis annab kullatisele selle alatoonid. 4. Kullatise ehk messinglehe kandmine alustoonile (oranž värv), mis oli messinglehe nakkumiseks kaetud liimi-või õlikihiga. 5. Õiesüdamike, marjade, viljade ja õite osaline värvimine-sinakas-musta ning punase lüsterlakiga.

<ol style="list-style-type: none"> 6. Isoleeriva laki või liimikihi kandmine kullatisega kaetud pinnale. 7. Hilisem värvimine valge lubivärviga.

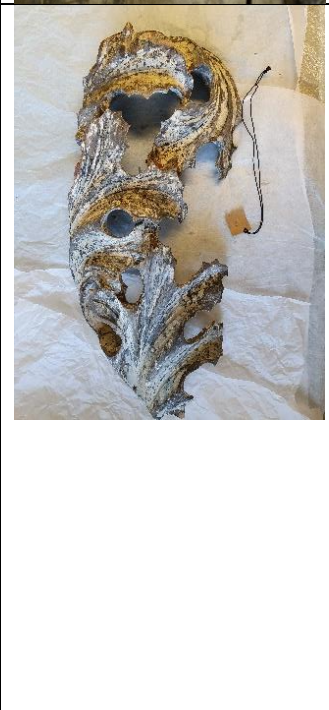
<p>D 112:11 18/1</p>	<p>63x27x16 cm</p>	<p><u>Akantusvoluudi polükroomia kihistused:</u> Tumehall kruntvärv (liimvärv), helehall kruntvärv (liimvärv), smalt ja pliivalge õli temperavärviga marmoriimitatsioon, kollane ooker boolus, messingleht, messingpulber messingleht/ puru, valge lubivärv.</p>	<p>Pärnapuidust (<i>Tilia</i>) nikerdatud vasakpoolse murdviilu moodustav akantusvoluut, mis kinnitub aluslaudade nr 2 ja 4 külge sepanaelttega (6 tk). Akantusvoluut on nikerdatud liimliidetud pärnapuidust, mille kõige ülemise kaare servast puudub liimliidetud tükk.</p> <p>Akantusvoluut on maalitud marmorimitatsiooniga, mille lehetipud on ääristatud oranži värvi ja messinglehega.</p> <p><u>Polükroomia ülesehitus:</u></p> <ol style="list-style-type: none"> 7. Puidu pooride katmine liimikihiga, pinna ettevalmistus kiht. 8. Värvimine tumehalli ja helehalli kruntvärviga (Tagumine pind osaliselt katmata). 9. kullatisega kaetavate alade värvimine oranži värviga (akantuslehe tipud), mis annab kullatisele selle alatoonid. 10. Kullatise ehk messinglehe kandmine alustoonile (oranž värv), mis oli messinglehe nakkumiseks kaetud liimi-või õlikihiga. 11. Isoleeriva laki või liimikihi kandmine kullatisega kaetud pinnale. 12. Akantusvoluudi värvimine smalt sinise ja pliivalge õli temperavärviga, marmoriimitatsioon.

<p>13. Hilisem värvimine valge lubivärviga.</p>

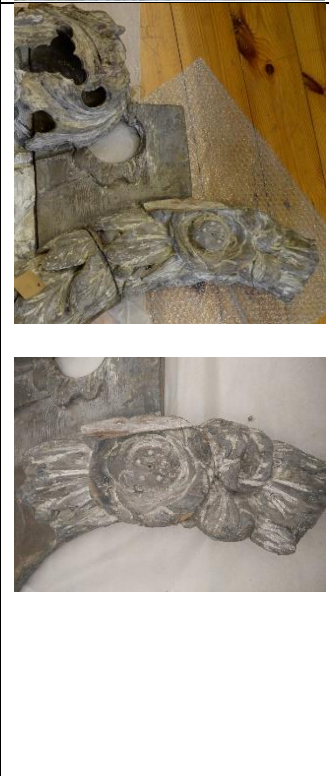
<p>D 112:11 4</p>	<p>72x30,5x4 cm <u>Ovaali õiekimbu mõõdud:</u> 44 x 16 x 7 cm <u>Põõna ava mõõdud:</u> 5x4x1,5 cm</p>	<p><u>Laua polükroomia kihistused:</u> Tumehall kruntvärv (liimvärv), helehall kruntvärv (liimvärv), smalt sinine liim-või temperavärv, valge lubivärv.</p> <p><u>Pärja õiekimbu polükroomia kihistused:</u> Tumehall kruntvärv (liimvärv), helehall kruntvärv (liimvärv), oranž õli või muna temperavärv (ooker), messingleht, punane õli- või lakkvärv(?), sinakas-must õli või lakkvärv (?), valge lubivärv.</p> <p><u>Pärja loorberilehtede polükroomia kihistused:</u> Tumehall kruntvärv (liimvärv), helehall kruntvärv (liimvärv), pliivalge õli temperavärv, messingleht, roheline (verdigris) muna või õli temperavärv, valge lubivärv.</p>	<p>Kõige ülemine vasakpoolne männipuidust (<i>Pinus</i>) tipufiguuri konsoolilaud, mille ülemises osas on poolkuu kujuline väljalõige, madalreljeefselt nikerdatud rüüsitud servaga. Poolkuukujulise väljalõikega osale, kinnitub naeltga ka akantusvoluudi nr 18/1 osa, mille all olev lauapind on nikerdatud madalreljeefse spiraalina.</p> <p>Aluslaua poolkaares töödeldud alumisele servale kinnitub okaspuidust tüüblitega, ovaali ülemise osa moodustav, pärnapuidust (<i>Tilia</i>) ja männipuidust (<i>Pinus</i>) lillornamendiga pärja osa. Tüübliaugud on ornamendile käsipuuriga ette puuritud. Õiekimbu keskel oleval laiade kroonlehtedega õiel on kadunud ülemise serva liimliidetud pärnapuidust tükk. Pärja lillornamendi motiivis on kasutatud: Keskmise meistri lillornamendile iseloomulik suur lilleõis, loorberilehed, kirsi marjad (?) ja kullerkupud.</p> <p>Aluslauale kinnitus varasemalt ka kolmetahulise poolkonsooli osa, mis on ära murdunud ja kadunud. Kolmetahulisel poolkonsoolil seisis varasemalt tipufiguur (kadunud). Laua tagusele on peitlitega lõigatud põõnaava, mis ühendas lauad nr 4 ja 5 omavahel ning mille abil ühendati ovaali osad keskel tervikuks.</p>

<p>Maalitehnikatest on detailil kasutatud lüstrit.</p> <p><u>Polükroomia ülesehitus:</u></p> <ol style="list-style-type: none"> 1. Puidu pooride katmine liimikihiga, pinna ettevalmistus kiht. 2. Värvimine tumehalli ja helehalli kruntvärviga. 3. kullatisega kaetavate alade värvimine: pliivalge õli temperavärviga („rohelist“ lehed) ja oranži värviga (lillornament), mis annavad kullatisele selle alatoonid. 4. Kullatise ehk messinglehe kandmine alustoonile (valge ja oranž värv), mis oli messinglehe nakkumiseks kaetud liimivõi õlikihiga. 5. Isoleeriva laki või liimikihi kandmine kullatisega kaetud pinnale. 6. Loorberilehed värviti rohelise lasuurse värviga (verdigris pigment) lüster tehnikas. 7. Öiesüdämike, marjade, viljade ja õite osaline värvimine-sinakas-musta ning punase lüsterlakiga. 8. Laua taust värviti viimasena smalt sinise liimivõi temperavärviga. 9. Hilisem värvimine valge lubivärviga.

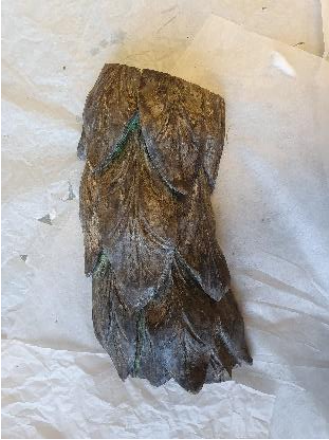
<p>D 112:11 19</p>	<p>31x14x6 cm</p>	<p><u>Loorberilehtede polükroomia kihistused:</u> Tumehall kruntvärv (liimvärv), helehall kruntvärv (liimvärv), pliivalge õli temperavärv, messingleht, roheline (verdigris) muna või õli temperavärv, valge lubivärv.</p>	<p>Aluslaudadele nr 3 ja 4 kinnitunud pärnapuidust (<i>Tilia</i>) nikerdatud loorberilehestik. Tüübliaugud on detailile käsipuuriga ettepuuritud. Varasemalt kinnitus detail aluslaua ovaalse väljalõike servale okaspuidust tüüblitega, hilisemal perioodil on need asendatud naeltega. Loorberilehtede otstel on näha ka nakiste jäljed, millega pärja osad täpselt kohale kinnitati. Loorberilehele nikerdatud rootsu kuju põhjal võib öelda, et tegemist on selli tööga.</p> <p>Maalitehnikatest on detailil kasutatud lüstrit.</p> <p><u>Polükroomia ülesehitus:</u></p> <ol style="list-style-type: none"> 1. Puidu pooride katmine liimikihiga, pinna ettevalmistus kiht. 2. Värvimine tumehalli ja helehalli kruntvärviga.

<ol style="list-style-type: none"> 3. kullatisega kaetavate alade värvimine pliivalge õli temperavärviga, mis annab kullatisele selle alatoonid. 4. Kullatise ehk messinglehe kandmine alustoonile (valge värv), mis oli messinglehe nakkumiseks kaetud liimi-või õlikihiga. 5. Isoleeriva laki või liimikihi kandmine kullatisega kaetud pinnale. 6. Lehed värviti rohelist verdigris pigmenti sisaldava lüsterlakiga. 7. Hilisem värvimine valge lubivärviga.

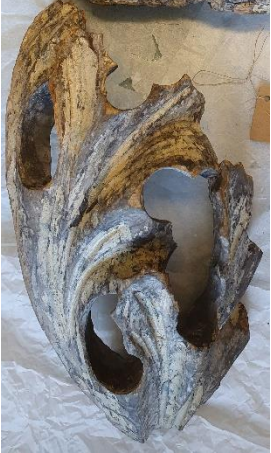
<p>D 112:11 16</p>	<p>41x14x16,5 cm</p>	<p><u>Akantusdetaili polükroomia kihistused:</u> Tumehall kruntvärv (liimvärv), helehall kruntvärv (liimvärv) smalt ja pliivalge õli temperavärviga marmoriimitatsioon, , oranž õli või muna temperavärv (ooker), messingleht, valge lubivärv.</p>	<p>Aluslaudade nr 1 ja 2 poolkuu kujulise väljalike kohale kinnitunud pärnapuidust (<i>Tilia</i>) akantusdetaili üks osa. Detail nr 16 ja 17 olid varasemalt ühestükis, kuid suhtelise õhuniiskuse kiireloomulise muutumise tõttu on puidus tekkinud sisemised pinged ja akantusemotiiv murdus kaheks. Detail kinnitus aluslaudade külge naeltega (taguse poolt löödud).</p> <p>Akantusdetail on maalitud marmorimitatsiooniga, mille lehetipud on ääristatud oranži värvi ja messinglehega.</p> <p><u>Polükroomia ülesehitus:</u></p> <ol style="list-style-type: none"> 1. Puidu pooride katmine liimikihiga, pinna ettevalmistus kiht. 2. Värvimine tumehalli ja helehalli kruntvärviga (Tagumine pind osaliselt katmata). 3. kullatisega kaetavate alade värvimine oranži värviga (akantuslehe tipud), mis annab kullatisele selle alatoonid. 4. Kullatise ehk messinglehe kandmine alustoonile (oranž värv), mis oli messinglehe nakkumiseks kaetud liimi-või õlikihiga. 5. Isoleeriva laki või liimikihi kandmine kullatisega kaetud pinnale. 6. Akantusdetaili värvimine smalt sinise ja pliivalge õli temperavärviga, marmoriimitatsioon. 7. Hilisem värvimine valge lubivärviga.

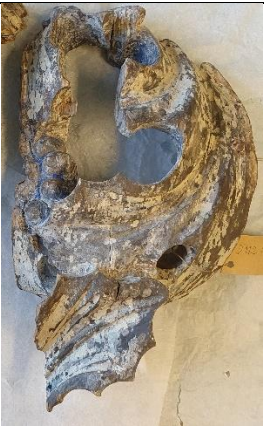
D 112:11 17	32,5x19x15 cm	<u>Akantusvoluudi polükroomia kihistused:</u> Tumehall kruntvärv (liimvärv), helehall kruntvärv (liimvärv), smalt sinine liim-või temperavärv, smalt ja pliivalge õli temperavärviga marmoriimitatsioon, oranž õli või muna temperavärv (ooker), messingleht, valge lubivärv.	<p>Aluslaudade nr 2 ja 3 külge kinnitunud pärnapuidust (Tilia), südamikuks rulluv akanutsvoluut, mille keskmes on väikesed pallikesed. Detail nr 16 ja 17 olid varasemalt ühestükis, kuid suhtelise õhuniiskuse kiireloomulise muutumise tõttu on puidus tekkinud sisemised pinged ja akantusemotiiv murdus kaheks. Detaili kinnitus aluslaudade külge naeltega (taguse poolt löödud). Detaili peale kinnitus varasemalt puittüübliga akanatuslehestik nr 29 ja irddetailide nr 25 juurde kuuluv teravatipuline akantusleht.</p> <p>Akantusdetail on maalitud marmorimitatsiooniga, mille lehetipud on ääristatud oranži värvi ja messinglehega.</p> <p><u>Polükroomia ülesehitus:</u></p> <ol style="list-style-type: none"> 1. Puidu pooride katmine liimikihiga, pinna ettevalmistus kiht. 2. Värvimine tumehalli ja helehalli kruntvärviga (Tagumine pind osaliselt katmata). 3. kullatisega kaetavate alade värvimine oranži värviga (akantuslehe tipud), mis annab kullatisele selle alatoonid. 4. Kullatise ehk messinglehe kandmine alustoonile (oranž värv), mis oli messinglehe nakkumiseks kaetud liimi-või õlikihiga. 5. Isoleeriva laki või liimikihi kandmine kullatisega kaetud pinnale. 6. Akantusvoluudi värvimine smalt sinise ja pliivalge õli temperavärviga, marmoriimitatsioon. 7. Pallikestega südamiku osa on värvitud smalt sinise liim- või temperavärviga. 8. Hilisem värvimine valge lubivärviga.

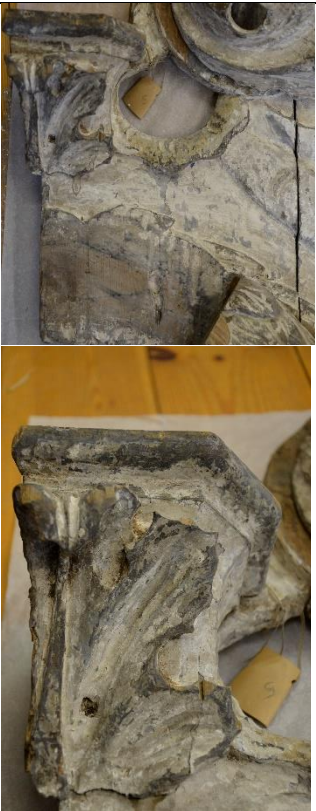
<p>D 112:11 5</p>	<p>73 x 32 x 4 cm</p> <p><u>Kolmetahulise kapiteeli mõõdud:</u> 16 x 13 x 10 cm</p> <p><u>Tagusel pöönaava mõõdud:</u> 6,5 x 4 x 1 cm</p>	<p><u>Laua ja kapiteeli polükroomia kihistused:</u> Tumehall kruntvärv (liimvärv), helehall kruntvärv (liimvärv), malt ja pliivalge õli temperavärviga marmoriimitatsioon, smalt sinine liim-või temperavärv, valge lubivärv.</p>	<p>Kõige ülemine parempoolne männipuidust (<i>Pinus</i>) tipufiguuri konsoolilaud, mille ülemises osas on poolkuu kujuline väljalõige, madalreljeefselt nikerdatud rüüsitud servaga. Aluslauale kinnitub naeltega kolmetahuline pärnapuidust (<i>Tilia</i>) poolkonsooli osa. Konsooli kaunistab akantusleht, mis on omane meistri käekirjale.</p> <p>Konsooli teine pool, mis kinnitus laua nr 4 külge on kadunud. Laua alumise serva külge kinnitus varasemalt puittappidega aluslaua nr 4 küljes olev õiekimbu pärg. Laua tagusele on peitlitega lõigatud pöönaava, mis ühendas lauad nr 4 ja 5 omavahel ning mille abil ühendati ovaali osad tervikuks.</p> <p>Maalitehnikatest on detailil kasutatud marmoriimitatsiooni. Aluslaua tausta pind on värvitud sinise värviga.</p> <p><u>Polükroomia ülesehitus:</u></p> <ol style="list-style-type: none"> 10. Värvimine tumehalli ja helehalli kruntvärviga (Tagumine pind osaliselt katmata). 11. kullatisega kaetavate alade värvimine oranži värviga (akantuslehe tipud), mis annab kullatisele selle alatoonid. 12. Kullatise ehk messinglehe kandmine alustoonile (oranž värv), mis oli messinglehe nakkumiseks kaetud liimi-või õlikihiga. 13. Isoleeriva laki või liimikihi kandmine kullatisega kaetud pinnale. 14. Akantusdetaili värvimine smalt sinise ja pliivalge õli temperavärviga, marmoriimitatsioon. 15. Laua taust värviti viimasena smalt sinise liim-või tempera värviga. 16. Hilisem värvimine valge lubivärviga.

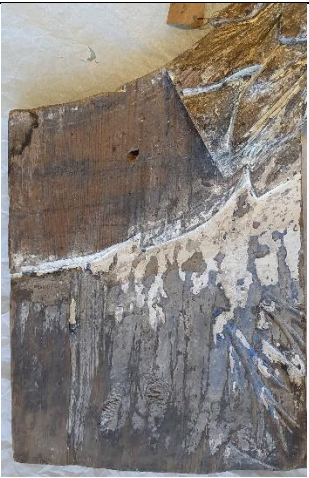
<p>D 112:11 6</p>	<p>54 x 30 x 4 cm</p> <p><u>Tagusel põõnaava</u> <u>mõõdud:</u> 5,35x1,5 cm</p>	<p><u>Laua polükroomia</u> <u>kihistused:</u> Tumehall kruntvärv (liimvärv), helehall kruntvärv (liimvärv), smalt sinine liim-või temperavärv, valge lubivärv.</p>	<p>Ainukene säilinud männipuidust (<i>Pinus</i>) ovaali parempoolne, alumine laud, millele on madalreljeefselt nikerdatud lehemotiiv. Aluslaua ülemine osa on ovaali alumise osa poolkaar, millele kinnitub puittüübliga loorberilehestik nr 20. Laua tagusel on vaadeldav ka põõnaava, mille põhjal võib järeldada, et ülemise otsa põõnaavad ja alumise otsa põõnaavad olid suunisteks objekti (ja ovaali) tervikuks liitmisel.</p> <p>Maalitehnikatest on detailil vaadeldav õlikuldamine. Aluslaua tausta pind on värvitud sinise värviga.</p> <p><u>Polükroomia ülesehitus:</u></p> <ol style="list-style-type: none"> 19. Puidu pooride katmine liimikihiga, pinna ettevalmistus kiht. 20. Värvimine tumehalli ja helehalli kruntvärviga. 21. kullatisega kaetavate alade värvimine oranži värviga (nikerdatud lehemotiivi tipud), mis annavad kullatisele selle alatoon. 22. Kullatise ehk messinglehe kandmine alustoonile (oranž värv), mis oli messinglehe nakkumiseks kaetud liimi-või õlikihiga. 23. Isoleeriva laki või liimikihi kandmine kullatisega kaetud pinnale. 24. Laua taust värviti viimasena smalt sinise liim-või tempera värviga. 25. Hilisem värvimine valge lubivärviga.

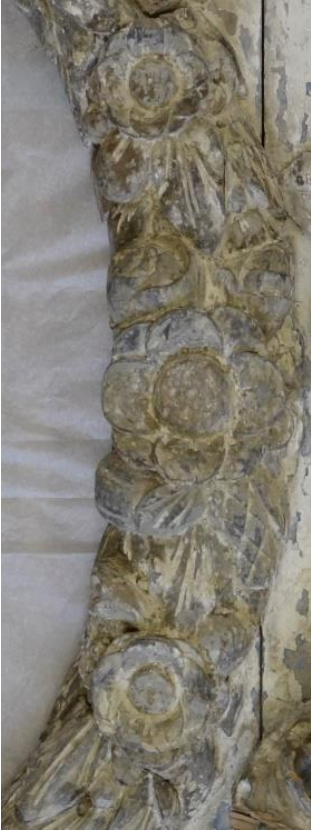
<p>D 112:11 7</p>	<p>69x19x11 cm</p>	<p><u>Pärja õiekimbu polükroomia kihistused:</u> Tumehall kruntvärv (liimvärv), helehall kruntvärv (liimvärv), oranž õli või muna temperavärv (ooker), messingleht, punane õli- või lakkvärv (?), sinakas-must õli- või lakkvärv (?), valge lubivärv.</p> <p><u>Pärja loorberilehtede polükroomia kihistused:</u> Tumehall kruntvärv (liimvärv), helehall kruntvärv (liimvärv), pliivalge õli temperavärv, messingleht, roheline (verdigris) muna või õli temperavärv, valge lubivärv.</p>	<p>Pärnapuidust (<i>Tilia</i>) ja männipuidust (<i>Pinus</i>) ovaalse vaniku parempoolne osa, mis kinnitub lauale nr 7 okaspuidust tüüblitega (tüüblid on värvitud originaal polükroomias). Pärna- ja männipuidust osad koosnevad mitmetest liimiliidetud puidutükkidest kus männipuidust ca 2,5 cm paksune nikerdatud osa on vastu aluslauda ning ca 8 cm paksusele pärnapuidust osa on pealpool ning nikerdatud lopsaka lillornamendiga. Tüübliaugud on ornamendile käsipuuriga ettepuuritud. Pärnapuidust poolele on teostatud rikkalik õiekimpudest ning loorberilehtedest koosnev pärg. Taimekimbul on motiividena kasutatud: laiade kroonlehtedega lilli, roose, kullerkuppe, käbisid (?), loorberilehti ja marju (kirsid?). Arvatavasti on ovaali raamistava pärja osa nikerdanud meister, kuna tegemist on väga meisterliku ja ühtlase käekirjaga nikerdusega.</p> <p>Maalitehnikatest on detailil kasutatud õlikuldamist ja lüstermaali.</p> <p><u>Polükroomia ülesehitus:</u></p> <ol style="list-style-type: none"> 8. Puidu pooride katmine liimikihiga, pinna ettevalmistus kiht. 9. Värvimine tumehalli ja helehalli kruntvärviga. 10. kullatisega kaetavate alade värvimine: pliivalge õli temperavärviga („rohelised“ lehed) ja oranži värviga (lillornament), mis annavad kullatisele selle alatoonid. 11. Kullatise ehk messinglehe kandmine alustoonile (valge ja oranž värv), mis oli messinglehe nakkumiseks kaetud liimi- või õlikihiga.

<ol style="list-style-type: none">12. Isoleeriva laki või liimikihi kandmine kullatisega kaetud pinnale.13. Lehed värviti rohelist verdigris pigmenti sisaldava lüsterlakiga.14. Õiesüdamike, marjade, viljade ja õite osaline värvimine-sinakas-sinakas-musta ning punase lüsterlakiga.15. Hilisem värvimine valge lubivärviga.
---	--	--	--	--	---

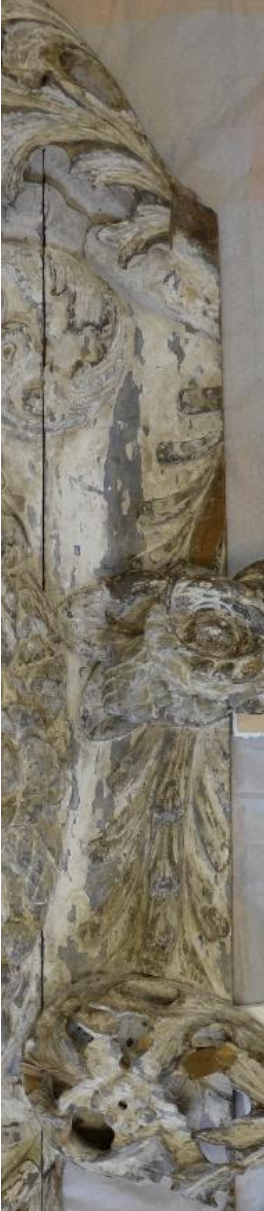
<p>D 112:11 8</p>	<p>154x25x3cm <u>Vanikulehtede</u> <u>mõõdud:</u> 27x5x3 cm</p>	<p><u>Laua polükroomia kihistused:</u> Tumehall kruntvärv (liimvärv), helehall kruntvärv (liimvärv), smalt sinine liim-või temperavärv, valge lubivärv. <u>Laua Akantusmotiivi ja akantusvoluudi polükroomia kihistused:</u> Tumehall kruntvärv (liimvärv), helehall kruntvärv (liimvärv), smalt ja pliivalge õli temperavärviga marmoriimitatsioon, oranž õli või muna temperavärv (ooker), messingleht, valge lubivärv. <u>Festoonide lehemotiiv polükroomia kihistused:</u> Tumehall kruntvärv (liimvärv), helehall kruntvärv (liimvärv), pliivalge õli temperavärv, messingleht, roheline (verdigris) muna või õli temperavärv, valge lubivärv.</p>	<p>Parempoolne männipudust (<i>Pinus</i>) aluslaud, millele on madalreljeefselt nikerdatud: laua ülemises osas abstraktne akantusmotiiv, selle keskel ketina festoonide lehestik ja alumises osas kõhresugemetega looklev motiiv. Aluslauast on murdunud poolkuukujulise väljalõike alumine ots ehk laud nr 8/2. Neid tükke hoidsid koos varasemalt õhukesed sillad, mis on ära murdunud objekti käsitsemisel. Arvatavasti tõsteti laud kogu raskusega laua nr 8/2 servale ja puit murdus pinge all. Selle poolkuukujulise väljalõike kohale kinnituvad naeltega südamikuks keerduvad pärnapuidust (<i>Tilia</i>) akantusvoluudid nr 8 ja 32.</p> <p>Festoonide lehestikust on kadunud ülemine pärnapuidust (<i>Tilia</i>) lehestiku osa, säilinud on alumine lauakülge naeltega kinnitatud osa, mille vahele kinnitub naeltega õiekimp nr 22.</p> <p>Aluslaur ülemisele, poolkaares servale, kinnitusid naeltega akantusornamendi nr 21 ots.</p> <p>Maalitehnikatest on detailil vaadeldavad marmoriimitatsioon, õlikuldamine ja lüstermaal. Aluslaur tausta pind on värvitud sinise värviga.</p> <p><u>Polükroomia ülesehitus:</u></p> <ol style="list-style-type: none"> 1. Puidu pooride katmine liimikihiga, pinna ettevalmistus kiht. 2. Värvimine tumehalli ja helehalli kruntvärviga. 3. kullatisega kaetavate alade värvimine: pliivalge õli temperavärviga („rohelised“ lehed) ja oranži värviga (lillornament, akantuslehe tipud), mis annavad kullatisele selle alatoonid. 4. Akantusmotiivide värvimine smalt sinise ja pliivalge õli temperavärviga, marmoriimitatsioon. 5. Kullatise ehk messinglehe kandmine alustoonile (valge ja oranž värv), mis oli messinglehe nakkumiseks kaetud liimivõi õlikihiga. 6. Isoleeriva laki või liimikihi kandmine kullatisega kaetud pinnale.

<p>7. Lehed värviti rohelist verdigris pigmenti sisaldava lüsterlakiga.</p> <p>8. Laua taust värviti viimasena smalt sinise liim-või tempera värviga.</p> <p>9. Hilisem värvimine valge lubivärviga.</p>

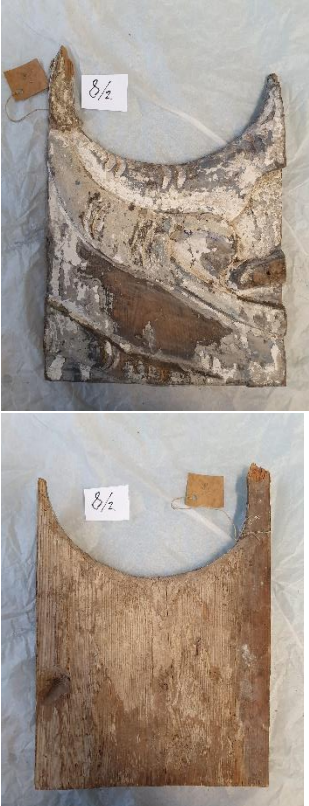
<p>D 112:11 8/2</p>	<p>36,5x25x3 cm</p>	<p><u>Laua polükroomia kihistused:</u> Tumehall kruntvärv (liimvärv), helehall kruntvärv (liimvärv), smalt sinine liim-või temperavärv, valge lubivärv.</p> <p><u>Laua akantusmotiivi polükroomia kihistused:</u> Tumehall kruntvärv (liimvärv), helehall kruntvärv (liimvärv), smalt ja pliivalge õli temperavärviga marmoriimitatsioon, oranž õli või muna temperavärv (ooker), messingleht, valge lubivärv.</p>	<p>Aluslaua nr 8 männipuidust (<i>Pinus</i>) murdunud alumine osa, mis varasemalt kinnitus laua nr 8 külge. Laua poolkuu kujulist väljalõiget ümbritseb nikerdatud rüüsitud serv, mille alumises osas on madalreljeefselt nikerdatud kõhresugemetega looklev motiiv.</p> <p>Maalitehnikatest on detailil kasutatud marmoriimitatsiooni ja messinglehte.</p> <p><u>Polükroomia ülesehitus:</u></p> <ol style="list-style-type: none"> 1. Puidu pooride katmine liimikihiga, pinna ettevalmistus kiht. 2. Värvimine tumehalli ja helehalli kruntvärviga. 3. kullatisega kaetavate alade värvimine oranži värviga (kõhremotiiv), mis annavad kullatisele selle alatooni. 4. Kullatise ehk messinglehe kandmine alustoonile (oranž värv), mis oli messinglehe nakkumiseks kaetud liimi-või õlikihiga. 5. Isoleeriva laki või liimikihi kandmine kullatisega kaetud pinnale. 6. Kõhremotiivi värvimine smalt sinise ja pliivalge õli temperavärviga, marmoriimitatsioon. 7. Laua taust värviti viimasena smalt sinise liim-või tempera värviga. 8. Hilisem värvimine valge lubivärviga.

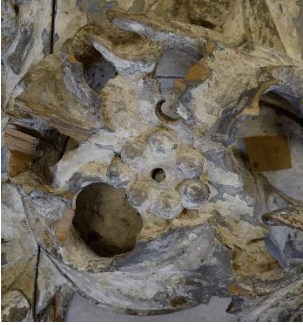
<p>D 112:11 8</p>	<p>35x30x15 cm</p>	<p><u>Akantusvoluudi polükroomia kihistused:</u> Tumehall kruntvärv (liimvärv), helehall kruntvärv (liimvärv), smalt sinine liim-või temperavärv, smalt ja pliivalge õli temperavärviga marmoriimitatsioon, oranž õli või muna temperavärv (ooker), messingleht, valge lubivärv.</p>	<p>Aluslauda nr 8 külge kinnituv pärnapuidust (Tilia), südamikuks rulluv akanutsvoluut, mille keskmes on väikesed pallikesed. Detaili külge kinnitus varasemalt akantusmotiiv nr 32, kuid suhtelise õhuniiskuse kiireloomulise muutumise tõttu on puidus tekkinud sisemised pinged ja akantusemotiiv murdus kaheks. Detail kinnitus aluslaudade külge naeltega (taguse poolt löödud). Detaili peale kinnitus varasemalt puittüübliga akanatuslehestik nr 33.</p> <p>Akantusdetail on maalitud marmorimitatsiooniga, mille lehetipud on ääristatud oranži värvi ja messinglehega.</p> <p><u>Polükroomia ülesehitus:</u></p> <ol style="list-style-type: none"> 9. Puidu pooride katmine liimikihiga, pinna ettevalmistus kiht. 10. Värvimine tumehalli ja helehalli kruntvärviga (Tagumine pind osaliselt katmata). 11. kullatisega kaetavate alade värvimine oranži värviga (akantuslehe tipud), mis annab kullatisele selle alatoonid. 12. Kullatise ehk messinglehe kandmine alustoonile (oranž värv), mis oli messinglehe nakkumiseks kaetud liimi-või õlikihiga. 13. Isoleeriva laki või liimikihi kandmine kullatisega kaetud pinnale. 14. Akantusvoluudi värvimine smalt sinise ja pliivalge õli temperavärviga, marmoriimitatsioon. 15. Pallikestega südamiku osa on värvitud smalt sinise liim- või temperavärviga. 16. Hilisem värvimine valge lubivärviga.

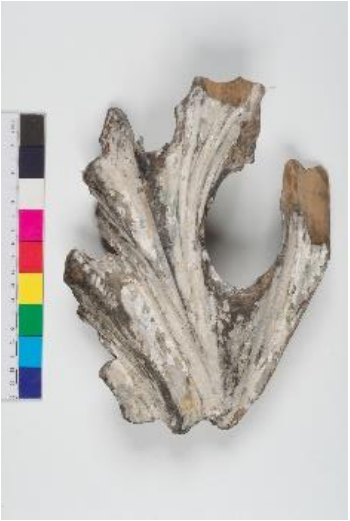
<p>D 112:11 32</p>	<p>25x20x8 cm</p>	<p><u>Akantsudetaili</u> <u>polükroomia kihistused:</u> Tumehall kruntvärv (liimvärv), helehall kruntvärv (liimvärv), smalt sinine liim-või temperavärv, smalt ja pliivalge õli temperavärviga marmoriimitatsioon, oranž õli või muna temperavärv (ooker), messingleht, valge lubivärv.</p>	<p>Aluslauda nr 8 külge kinnituva akantuse volangi murdunud pärnapuidust (<i>Tilia</i>) detail. Detaili akantuslehtede tipud on kahjustunud. Detail kinnitus aluslaudade külge naeltega (taguse poolt löödud).</p> <p>Akantusdetail on maalitud marmorimitatsiooniga, mille lehetipud on ääristatud oranži värvi ja messinglehega.</p> <p><u>Polükroomia ülesehitus:</u></p> <ol style="list-style-type: none"> 8. Puidu pooride katmine liimikihiga, pinna ettevalmistus kiht. 9. Värvimine tumehalli ja helehalli kruntvärviga (Tagumine pind osaliselt katmata). 10. kullatisega kaetavate alade värvimine oranži värviga (akantuslehe tipud), mis annab kullatisele selle alatoon. 11. Kullatise ehk messinglehe kandmine alustoonile (oranž värv), mis oli messinglehe nakkumiseks kaetud liimi-või õlikihiga. 12. Isoleeriva laki või liimikihi kandmine kullatisega kaetud pinnale. 13. Akantsudetaili värvimine smalt sinise ja pliivalge õli temperavärviga, marmoriimitatsioon. 14. Hilisem värvimine valge lubivärviga.

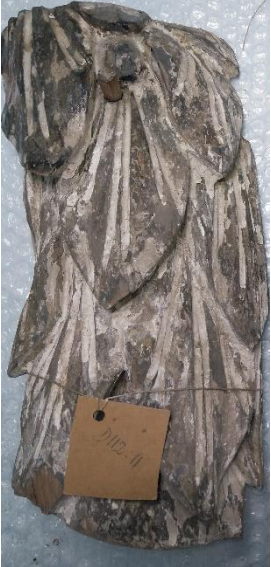
<p>D 112:11 20</p>	<p>31x17x6 cm</p>	<p><u>Loorberilehtede polükroomia kihistused:</u> Tumehall kruntvärv (liimvärv), helehall kruntvärv (liimvärv), pliivalge õli temperavärv, messingleht, messingpulber, punane õli- või lakkvärv (?), roheline (verdigris) muna või õli temperavärv, valge lubivärv.</p>	<p>Aluslaudadel nr 6 ja 7 okaspuidust (<i>Pinus</i>) tüüblitega kinnitunud pärnapuidust (<i>Tilia</i>) loorberilehestik. Tüübliaugud on ornamendile käsipuuriga ette puuritud. Loorberilehtede otstel on näha ka nakiste jäljed, millega pärja osad täpselt kohale kinnitati. Loorberilehele nikerdatud rootsu kuju põhjal võib öelda, et tegemist on selli tööga.</p> <p>Maalitehnikatest on detailil kasutatud õlikuldamist ja lüstermaali.</p> <p><u>Polükroomia ülesehitus:</u></p> <ol style="list-style-type: none"> 8. Puidu pooride katmine liimikihiga, pinna ettevalmistus kiht. 9. Värvimine tumehalli ja helehalli kruntvärviga. 10. kullatisega kaetavate alade värvimine pliivalge õli temperavärviga, mis annab kullatisele selle alatoonid. 11. Kullatise ehk messinglehe kandmine alustoonile (valge värv), mis oli messinglehe nakkumiseks kaetud liimi- või õlikihiga. 12. Marja värvimine lasurse punakas lilla õli- või lakkvärviga. 13. Isoleeriva laki või liimikihi kandmine kullatisega kaetud pinnale. 14. Lehed värviti rohelist verdigris pigmenti sisaldava lüsterlakiga. 15. Hilisem värvimine valge lubivärviga.

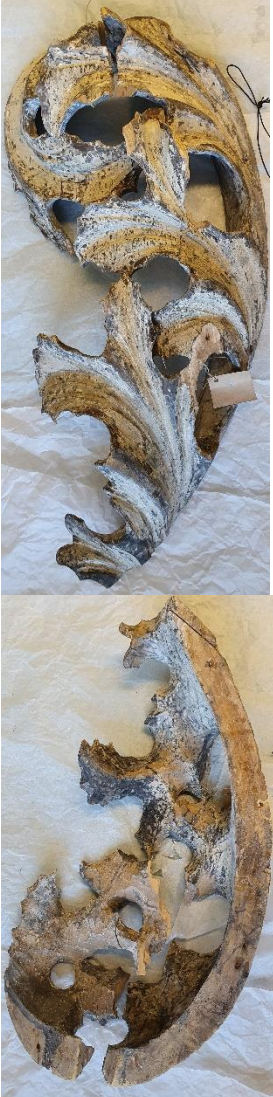
<p>D 112:11 21</p>	<p>62,5x23,5x11 cm</p> <p><u>Vooluudi moodustav akantusornamendi otsa detaili mõõdud:</u> 32x24,5x10 cm</p>	<p><u>Akantusvoluudi polükroomia kihistused:</u> Tumehall kruntvärv (liimvärv), helehall kruntvärv (liimvärv), smalt ja pliivalge õli temperavärviga marmoriimitatsioon, oranž õli või muna temperavärv (ooker), messingleht, messingpulber messingleht/ puru, valge lubivärv.</p>	<p>Pärnapuidust (<i>Tilia</i>) nikerdatud vasakpoolne murdviilu moodustav akantusvoluut, mis kinnitub aluslaudade nr 7 ja 8 külge sepanaelttega (6 tk). Akantusevoluut on nikerdatud liimliidetud pärnapuidust, mille ülemine osa on murdunud suhtelise õhuniiskuse kiireloomulise muutumise tõttu kaheks.</p> <p>Akantusvoluut on maalitud marmorimitatsiooniga, mille lehetipud on ääristatud oranži värviga ja messinglehega.</p> <p><u>Polükroomia ülesehitus:</u></p> <ol style="list-style-type: none"> 14. Puidu pooride katmine liimikihiga, pinna ettevalmistus kiht. 15. Värvimine tumehalli ja helehalli kruntvärviga (Tagumine pind osaliselt katmata). 16. kullatisega kaetavate alade värvimine oranži värviga (akantuslehe tipud), mis annab kullatisele selle alatoonid. 17. Kullatise ehk messinglehe kandmine alustoonile (oranž värv), mis oli messinglehe nakkumiseks kaetud liimi- või õlikihiga. 18. Isoleeriva laki või liimikihi kandmine kullatisega kaetud pinnale. 19. Akantusvoluudi värvimine smalt sinise ja pliivalge õli temperavärviga, marmoriimitatsioon. 20. Hilisem värvimine valge lubivärviga.

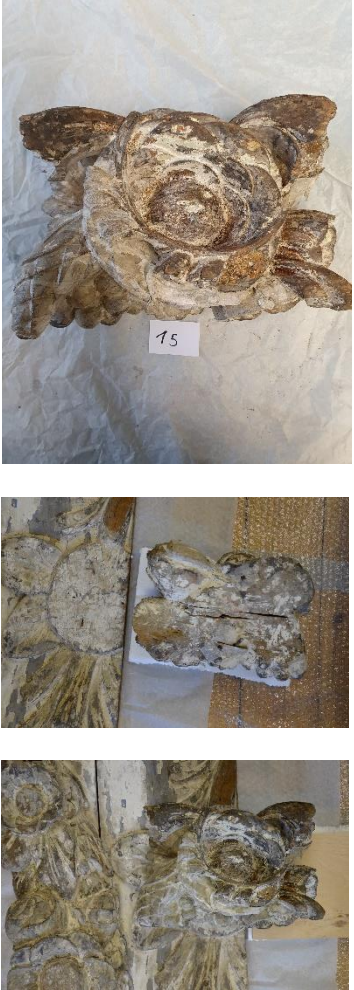
<p>D 112:11 15</p>	<p>27x19x12 cm</p>	<p><u>Õiekimbu polükroomia kihistused:</u> Tumehall kruntvärv (liimvärv), helehall kruntvärv (liimvärv), oranž õli või muna temperavärv (ooker), messingleht, punane õli- või lakkvärv (?), sinakas-must õli- või lakkvärv (?), valge lubivärv.</p>	<p>Laua nr 2 või 8 külge naeltega kinnitunud pärnapuidust (<i>Tilia</i>) õiekimp. Kuna objektil on kaks sellist õiekimpu tuli kindlaks teha millisele aluslauale (nr 2 või 8) kimp kuulus. Õiekimpude taguse põhjal võib oletada, et valgeks värvitud tagusega õiekimp nr 15 kinnitus valgeks värvitud laule nr 8 ja värvimata tagusega õiekimp nr 22 kinnitus värvimata lauale nr 2.</p> <p>Õiekimbu motiividest on vaadeldav keskmine suur lainjate kroonlehtedega lille õis, mille peale paigutub maikellukestega vars. Seda lilleõit ümbritsevad omakorda lainjate kroonlehtedega lilleõied, trompet-kujulised õied, viinamarjakobar, käbid (?) ja võib-olla sidrun või granaatõun.</p> <p>Festoonide vahele paigutuvad ümarad õiekimbud on nikerdanud arvatavasti meister, mida saab arvata teose kõrge nikerduskvaliteedi põhjal.</p> <p>Maalitehnikatest on detailil kasutatud õlikuldamist ja lüstermaali.</p> <p><u>Polükroomia ülesehitus:</u></p> <ol style="list-style-type: none"> 8. Puidu pooride katmine liimikihiga, pinna ettevalmistus kiht. 9. Värvimine tumehalli ja helehalli kruntvärviga. 10. kullatisega kaetavate alade värvimine oranži värviga, mis annab kullatisele selle alatoonid. 11. Kullatise ehk messinglehe kandmine alustoonile (oranž värv), mis oli messinglehe nakkumiseks kaetud liimi- või õlikihiga. 12. Õiesüdame, marjade, viljade ja õite osaline värvimine-sinaka-ssinakas-musta ning punase lüsterlakiga. 13. Isoleeriva laki või liimikihi kandmine kullatisega kaetud pinnale. 14. Hilisem värvimine valge lubivärviga.

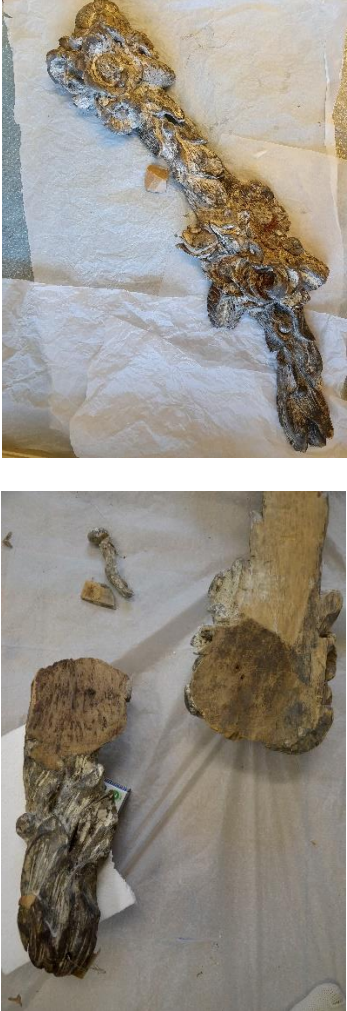
<p>D 112:11 10/1</p>	<p>102x 27x 14 cm</p>	<p><u>Õiekimpude ja loorberi marjade polükroomia kihistused:</u> Tumehall kruntvärv (liimvärv), helehall kruntvärv (liimvärv), oranž õli või muna temperavärv (ooker), messingleht, punane õli- või lakkvärv(?), sinakas-must õli või lakkvärv (?), valge lubivärv.</p> <p><u>Loorberilehtede polükroomia kihistused:</u> Tumehall kruntvärv (liimvärv), helehall kruntvärv (liimvärv), pliivalge õli temperavärv, messingleht, roheline (verdigris) muna või õli temperavärv, valge lubivärv.</p>	<p>Parempoolne pärnapuidust (<i>Tilia</i>) nikerdatud taimevanik, mis on eraldunud kaheks (10/1 ja 10/2). Eraldunud detaili kinnitus ala on sirgeks hõõveldatud ning kinnitus detaili nr 10/1 ülesotsa ühe naelaga. Nael murdus raua korrosiooni tõttu pooleks ning detailid on nüüd eraldi.</p> <p>Objekti alumine serv kinnitus varasemalt metall klambrite ja naeltega männipuidust (<i>Pinus</i>) parempoolse konsoolilaua nr 24 serva külge. Vanikust eraldunud loorberilehestiku ülemine ots kinnitus varasemal aga kadunud äärmise laua külge. Detailil nr 10/2 on sellest kinnitusest säilinud naelad ja korrodeerunud klambri osa.</p> <p>Õiekimbus on kujutatud: lainjate kroonlehtedega lilleõied, päevalilled, roosid, kullerkupud, nartsissid, viljapead, viinamarjalehed, trompeti-kujulised õied, kirsioksad marjadega ja loorberilehed.</p> <p>Vaniku nikerdus on nii meisterlikult kui ka kohmakalt teostatud. Seega võib eeldada, et osad õied on nikerdanud õpipoisid (meistri jooniste järgi), mille meister on hiljem viimistlenud.</p> <p>Maalitehnikatest on detaili kasutatud õlikuldamist ja lüstermaali.</p> <p><u>Polükroomia ülesehitus:</u></p> <ol style="list-style-type: none"> 16. Puidu pooride katmine liimikihiga, pinna ettevalmistus kiht. 17. Värvimine tumehalli ja helehalli kruntvärviga. 18. kullatisega kaetavate alade värvimine: pliivalge õli temperavärviga („rohelised“ lehed) ja oranži värviga (lillornament, akantuslehe tipud), mis annavad kullatisele selle alatoonid. 19. Kullatise ehk messinglehe kandmine alustoonile (valge ja oranž värv), mis oli messinglehe nakkumiseks kaetud liimi- või õlikihiga.

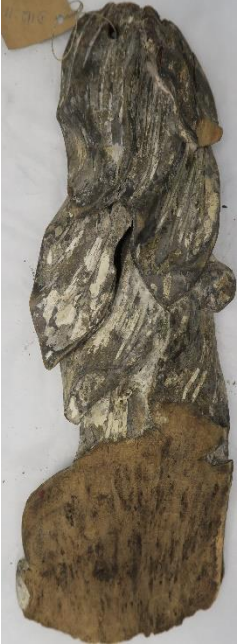
<p>D 112: 11 10/2</p>	<p>43x 13x 5 cm</p>	<p><u>Loorberilehtede polükroomia kihistused:</u> Tumehall kruntvärv (liimvärv), helehall kruntvärv (liimvärv), pliivalge õli temperavärv, messingleht, roheline (verdigris) muna või õli temperavärv, valge lubivärv.</p>	<p>Pärnapuidust (<i>Tilia</i>) nikerdatud loorberilehestik, mis kinnitus varasemalt detaili nr 10/1 ülesotsa naelaga. Kinnitus pind on sirgeks hõõveldatud, arvatavasti võis peale naela olla pinnad omavahel ka liimliidetud. Loorberilehestikul on ka ainsana kasutatud nikerdustehnikat, kus murdunud või taotluslikult välja lõigatud loorberileht on peale pinna nikerdamist tagasi kinnitatud. Välja lõigatud lehte hoiab paigas ümar peaga tüübel, mis on vaadeldav tagusel. Maalitehnikatest on detaili kasutatud õlikuldamist ja lüstermaali.</p> <p><u>Polükroomia ülesehitus:</u></p> <p>16. Puidu pooride katmine liimikihiga, pinna ettevalmistus kiht.</p> <p>17. Värvimine tumehalli ja helehalli kruntvärviga.</p> <p>18. kullatisega kaetavate alade värvimine pliivalge õli temperavärviga, mis annab kullatisele selle alatoonid.</p> <p>19. Kullatise ehk messinglehe kandmine alustoonile (valge värv), mis oli messinglehe nakkumiseks kaetud liimi- või õlikihiga.</p> <p>20. Isoleeriva laki või liimikihi kandmine kullatisega kaetud pinnale.</p> <p>21. Lehed värviti rohelist verdigris pigmenti sisaldava lüsterlakiga.</p>

<p>D 112:11 10/2</p>	<p>Loorberilehestiku pealmine valge värvikihistus on objekti pinnalt suures osas pudenenud ja kadunud. Valget värvikihistust leidub veel nikerdatud süvendites. Originaalpolükroomia on samuti väga kahjustunud ja suures osas kadunud (va kruntvärv). Algset lüstermaalingut leidub veel nikerdatud süvendites. Loorberilehe siledaks hõõveldatud ala oli kinnitatud naelagadetaili 10/1 ülemise otsa külge. Korrosiooni tõttu nael murdus ja detailid eraldusid.</p>	<p>-</p>	<ul style="list-style-type: none"> • Polükroomia pind puhastati esmalt kitsekarvadest pintslitega lahtisest tolmust ja mustusest (tolmuimejaga, pintselotsik). • Objekti pind kaeti profülaktilise mikalendi kleebisega (kalaliim 5%, vesilahuses), mis kaitses polükroomiat pudenumise eest transpordil. • Mikalenti eemaldati märgpuhastus meetodil, kasutades deioniseeritud vett ja puuvillavatti. • Konserveerimistöösena eemaldati objekti pealmine valge värvikiht, et avada originaalpolükroomia. • Valge värv eemaldati kombineeritud mehaanilise puhastuse (skalpellid, bambustikud) ja märgpuhastuse meetodil, samaaegselt lahtiseid polükroomia kihte etanooliga pehmendades ja MfK (15%, 10%) liimainega tagasi kinnitades. • Kerkinud värvikihid vajutati tagasi kerge raskusega, silikoonpintsliga ja/või liivakotiga. • Liivakoti ja kinnitatud pinna vahele asetati Holytex kangas, et takistada kinnitatud pinna liimumist liivakotile. • Kaitsva kihina kanti puhastatud pinnale MfK 5% (deioniseeritud veega lahjendatud) kattekiht, mis kirkustab värve ega tekita pinnale liigset läiget. • MfK jäägid eemaldati pindadelt peale 24 h möödumist atsetoon-etanooli (w/w 40:60) lahusega. • Värviga katmata puidupinnad kuivpuhastati pindmisest mustusest suitsukäsnaaga.

<p>Objektile olevad korrodeerunud naelad puhastati mehaaniliselt (mikrofiiberpliats, traatpintsel, skalpell) ja kuivpuhastati (kitsekarvadest pintslid). Korrosioon konsolideeriti Paraloid B-72, 15% atsetooni lahusega, et takistada korrosiooni edasist levikut.</p>

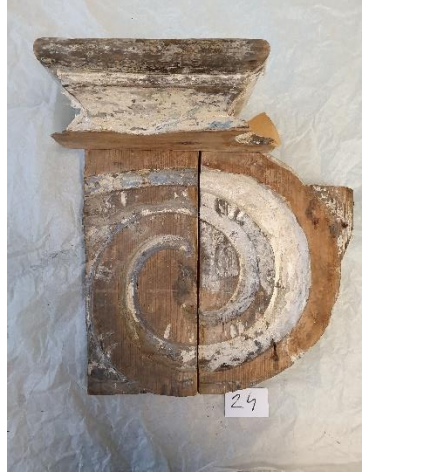
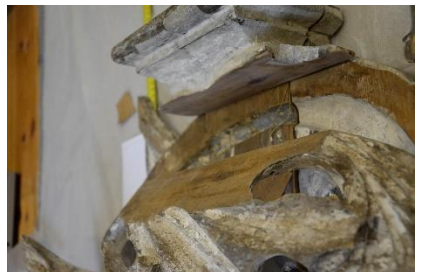
<p>D 112:11 24</p>	<p>33,5x30x3,5 cm</p> <p><u>Kapiteeli/</u> <u>Pjestaali mõõdud:</u> 23x12x7 cm</p>	<p><u>Laua polükroomia kihistused:</u> Tumehall kruntvärv (liimvärv), helehall kruntvärv (liimvärv), smalt sinine liim-või temperavärv, smalt ja pliivalge õli temperavärviga marmorimitatsioon, valge lubivärv.</p>	<p>Parempoolse männipuidust (<i>Pinus</i>) konsooli kõige äärmised laudad ning kõige äärmise laua külge naelaga kinnitunud pärnapuidust (<i>Tilia</i>) poolkonsool. Laudadele on madalreljeefselt nikerdatud spiraal, mis jätkub laual nr 27. Poolkonsooli alumine serv on sirgeks hõõveldatud ning selle külge kinnitus liimliitega varasemalt akantusvoluut nr 31. Akantusvoluut oli omakorda kinnitatud naeltega laudade nr 24 ja 27 külge naeltega. Poolkonsoolil seisis figuur nr 13.</p> <p>Maalitehnikatest on vaadeldav marmorimitatsioon ja sinine tausta värv.</p>
