Lisa 11

Konserveerimistööde kava:

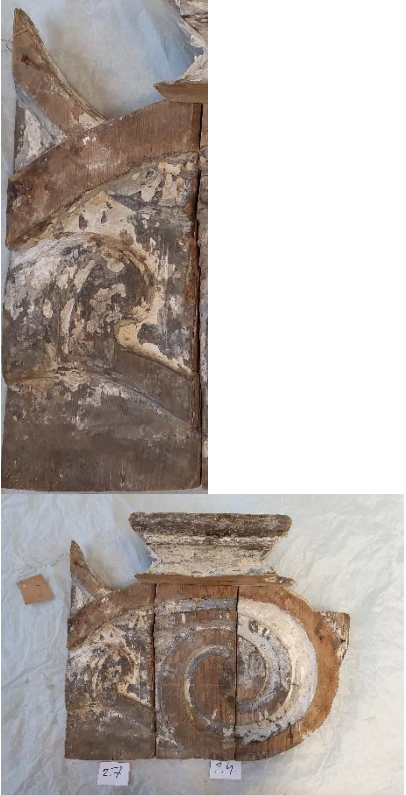
<p>D 112:11 27</p>	<p>33,5x13,2x3,5 cm</p>	<p><u>Laua polükroomia kihistused:</u> Tumehall kruntvärv (liimvärv), helehall kruntvärv (liimvärv), smalt sinine liim-või temperavärv, valge lubivärv.</p>	<p>Parempoolne männipuidust (<i>Pinus</i>) laud, mis kinnitus liimliitega laua nr 24 ja hävinud S-kujulise siluetiga laua külge. Lauale on nikerdatud madalreljeefne kõhremotiiv. Laua sirgeks hõõveldatud servale kinnitus ka akantusevoluudi nr 31 tagumine ots. Maalitehnikatest on vaadeldav marmorimitatsioon ja sinine tausta värv.</p> <p><u>Polükroomia ülesehitus:</u></p> <ol style="list-style-type: none"> 1. Puidu pooride katmine liimikihiga, pinna ettevalmistus kiht. 2. Värvimine tumehalli ja helehalli kruntvärviga. 3. Poolkonsooli värvimine smalt ja pliivalge õli temperavärvi marmorimitatsiooniga. 4. Aluslaua taust värviti smalt sinise liim-või temperavärviga. 5. Hilisem värvimine valge lubivärviga.

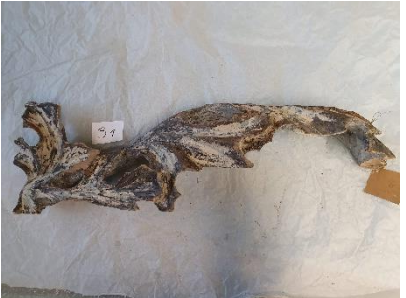
<p>D 112:11 31</p>	<p>61,5x20x16 cm</p>	<p><u>Akantusvoluudi polükroomia kihistused:</u> Tumehall kruntvärv (liimvärv), helehall kruntvärv (liimvärv), smalt ja pliivalge õli temperavärviga marmorimitatsioon, , oranž õli või muna temperavärv (ooker), messingleht, valge lubivärv.</p>	<p>Pärnapuidust (<i>Tilia</i>) akantusvoluut, mis kinnitus parempoolse konsooli aluslaudade nr 24 ning 27 külge naelte ja liimliidetega. Akantusvoluudi sirgeks hõõveldatud pealne serv oli liimliidetud aluslaua nr 24 poolkonsooli põhja külge. Akantusvoluudi konsoolil seisis varasemalt figuur nr 13.</p> <p>Akantusvoluut on maalitud marmorimitatsiooniga, mille lehetipud on ääristatud oranži värvi ja messinglehega.</p> <p><u>Polükroomia ülesehitus:</u></p>

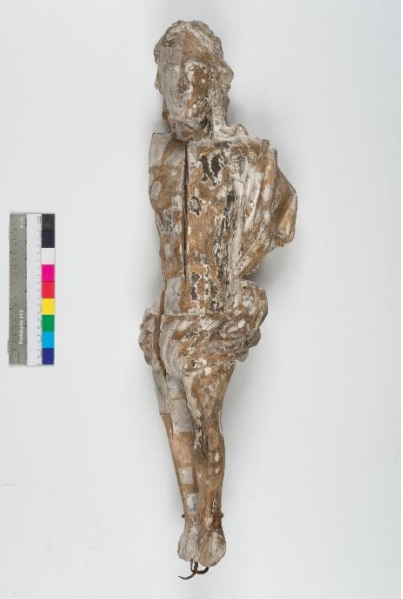
<p>D 112:11 11</p>	<p>70x19 cm</p>	<p><u>Kristuse polükroomia kihistused:</u> valge kriitvärv, Kollakasroosa kriitvärv, must oksüdeerunud hõbeda kiht, Hallikas valge kriitvärv.</p>	<p>Kuusepuidust (<i>Picea</i>) Kristus Kõigevitja puuskulptuur, mis ei kuulu objektile. Figuuри käed, mis olid keha külge kinnitatud sepanaeltaga on kadunud. Kõigevõitja poosis oli Kristuse vasak oli tõstetud õnnistuseks ning parem käsi hoidis veidi madalamal võidulippu. Kristuse vasak jalg on väljasirutatud ja asetseb paremast jalast veidi eespool. Selle järgi võiks oletada, et Kristuse jalg võis toetuda koljule või lõmastada madu. Kristuse figuuri jalgu läbistavad ca 10 cm pikkused sepanaelad, mis ei sobi laua nr 5 poolkonsoolil olevate avadega.</p> <p><u>Polükroomia ülesehitus:</u></p> <ol style="list-style-type: none"> 26. Kristuse värvimine valge kruntvärviga. 27. Kristuse värvimine Kollakasroosa kriitvärviga ihutoon või hõbeda värvi alustoonina. 28. Kristuse katmine hõbelehega. 29. Kristuse üle värvimine hallikas valge kriitvärviga. <p>Viimane värvikiht sarnaneb ERMi objekti katva pealmise valgele lubivärvikihtile.</p>

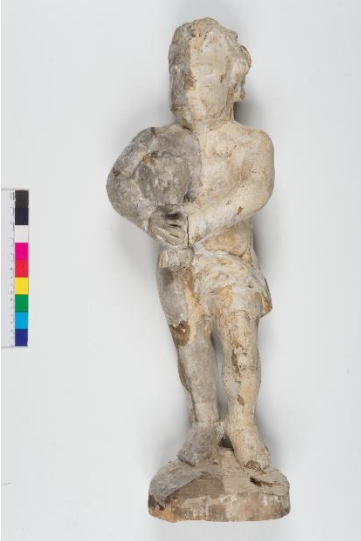
<p>D 112:11 12</p>	<p>60x 10x 16 cm</p>	<p><u>Lambatallega puto-figuuri polükroomia kihistused:</u> Valge kruntvärv, Roosa värv, Kollane värv, Rohekasvalge värv, Pruun värv, Valge õlivärv, Pealmine valge kriitvärv.</p>	<p>Pärnapuidust (<i>Tilia</i>) lambatallega puto-figuur, mis seisib parempoolsel konsoolil. Figuur on nikerdatud ühestükis pärnapuidust koos jalusega ning sellel ei paista naelkinnitusi. Figuuri kokku põimitud kätel on puidukuivamisest tingitud lõhe. Lambatallega puto-figuur on nikerdatud ühestükis pärnapuidust staatilises poosis, kergelt vasakule jalale nõjatudes ja kaenla all, põimitud käte vahel lambatalle hoidmas.</p> <p><u>Polükroomia ülesehitus:</u></p> <ol style="list-style-type: none"> 1. Figuuri värvimine valge kruntvärviga. 2. Figuuri ihu värvimine nahatoonides. 3. Figuuri juuste ja niudevöö värvimine kollase värviga. 4. Lambatalle värvimine rohekasvalge värviga. 5. Figuuri ülevärvimine sekundaarse valge õlivärviga. 6. Figuuri teine ülevärvimine kogu ehiseina katva lubivärvikihiga.

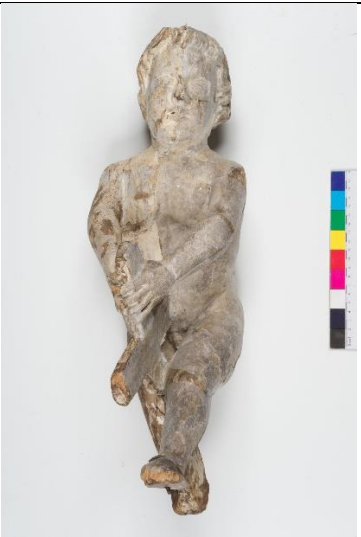
<p>D 112:11 13</p>	<p>52x 18x 16,5 cm</p>	<p><u>Ristiga puto-figuuri polükroomia kihistused:</u> Valge kruntvärv, Roosa värv, Kollane värv, Rohekas valge värv, Pruun värv, Valge õlivärv, Pealmine valge kriitvärv.</p>	<p>Pärnapuidust (<i>Tilia</i>) ristiga puto-figuur, mis seisib vasakpoolsel konsoolil (hävinud). Ristiga figuuril puudub jalus ning oli arvatavasti naeltega kinnitatud kadunud konsooli külge. Figuur on nikerdatud ühestükis pärnapuidust. Figuuri parem jalg ja risti alumine osa on kinnitatud reiest naeltega figuuri külge. Ristiga puto-figuuri katmata alakeha on nikerdatud anatoomilise täpsusega, samas on figuuri seljatagune jäänud mingil põhjusel töötlemata.</p> <p><u>Polükroomia ülesehitus:</u></p> <ol style="list-style-type: none"> 1. Figuuri värvimine valge kruntvärviga. 2. Figuuri ihu värvimine nahatoonides. 3. Figuuri juuste ja risti värvimine kollase värviga. 4. Figuuri ülevärvimine sekundaarse valge õlivärviga. 5. Figuuri teine ülevärvimine kogu ehiseina katva lubivärvikihiga.

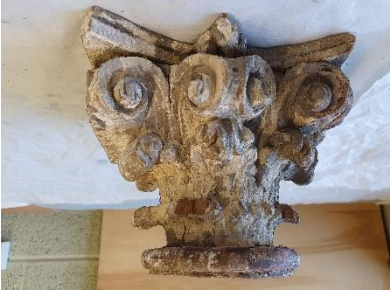
D 112:11 23	20x 18x 15 cm	<u>Korintosekapiteeli polükroomia kihistused:</u> Valge kruntvärv, Kollane värv, Hall värv.	<p>Lehtpuidust nikerdatud korintosekapiteel, mille peale on naeltega kinnitatud okaspuidust plaat. Korintosekapiteel on modelleeritud 17. ja 18. sajandile tüüpiliselt, mitme tasandiliste akantuse lehtedega, mis algab ümarprofiiliga ning laieneb V-kujuliselt ülespoole akantuse lehestikuks, mille lõpetavad tihedad voluudid. Kapiteeli põhiosa on nikerdatud lehtpuidust (arvatavasti pärnast), mille põhjas on ümar ca 3 cm ava sambale (puit tüübliga) kinnitamiseks. Kapiteeli ülemist osa katab tähe kujuline, tagant ära lõigatud, okaspuidust astmelise profiiliga plaat, mis toetus korpusele.</p> <p><u>Polükroomia ülesehitus:</u></p> <ol style="list-style-type: none"> 1. Kapiteeli värvimine valge kruntvärviga. 2. Kapiteeli värvimine kollase värviga. 3. Kapiteeli üle värvimine halli värviga.

Korintosekapiteeli polükroomia erineb kogu ülejäänud objektist, seega on selle kahjustused erinevad. Alumine valge kruntvärvi kiht on pude ja suures osas kadunud. Puidu mõõtmete kahanemise tõttu (suhtelise õhuniiskuse kõikumisel) on värvikihid puuskulptuurist irdunud ning ei paigutu enam täpselt tagasi oma kohale. Korintose kapiteeli baasil esinevad valge mädaniku, lilla ebanahkise (*chondrostereum purpureum*) kahjustused.

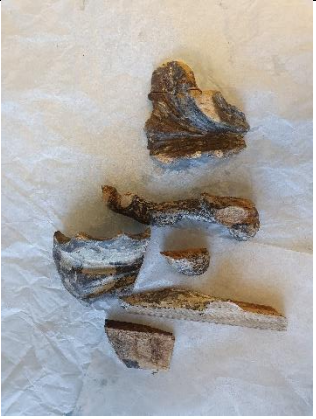
D 112:11 25	Erinevad mõõtmed	<u>Irdetailide polükroomia kihistused:</u> Tumehall kruntvärv (liimvärv), helehall kruntvärv (liimvärv), smalt ja pliivalge õlivärviga marmoriimitatsioon, oranž õli või muna temperavärv (ooker), valge lubivärv.	<p>kaks murdunud pärnapuidust suurevaniku liimliidetud oksa marjaga. Kaks okaspuidust ovaal pärja liimliidetud kiilu. Fotol olevad akantuslehed on toodud detailide D 112:11 29, 33.</p> <p>Polükroomia on irddetailidel suures osas kulunud tumeda kruntvärvi kihini.</p> <p><u>Polükroomia ülesehitus:</u></p> <ol style="list-style-type: none"> 26. Detailide värvimine tumehalli ja helehalli kruntvärviga (Tagumine pind suures osas katmata). 27. kullatisega kaetavate alade värvimine: pliivalge õlivärviga („rohelised“ lehed) või oranži värviga (lillornament, akantuslehe tipud), mis annavad kullatisele selle alatoonile 28. Kullatise ehk messinglehe kandmine alustoonile (valge ja oranž värv), mis oli messinglehe nakkumiseks kaetud liimi- või õlikihiga

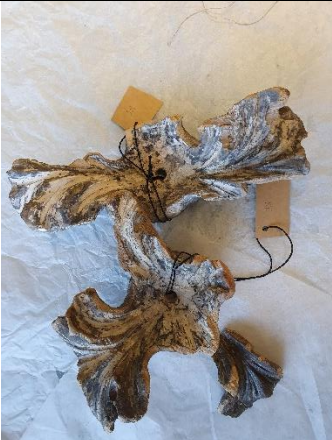
<p>D 112:11 29, 33</p>	<p><u>Akantusleht nr 29</u> <u>mõõtmed:</u> 29x9x7 cm</p> <p><u>Akantusleht nr 33</u> <u>mõõtmed:</u> 18,5x11x8 cm</p>	<p><u>akantuslehtede polükroomia kihistused:</u> Tumehall kruntvärv (liimvärv), helehall kruntvärv (liimvärv), smalt ja pliivalge õlivärviga marmoriimitatsioon, valge lubivärv.</p>	<p>Akantusdetaili nr 29 ja 33 on mõlemal neljast akantuse lehest säilinud kaks. Akantusdetaili keskmesse on puuritud ca 0,5cm läbimõõduga auk. Siiani ei ole leitud antud detailidele täpset asukohta objektil.</p> <p><u>Polükroomia ülesehitus:</u></p> <ol style="list-style-type: none"> 1. Akantusdetailide värvimine tumehalli ja helehalli kruntvärviga 2. Akantusvoluudi värvimine smalt sinise ja pliivalge õlivärviga, marmoriimitatsioon. 3. Hilisem värvimine valge lubivärviga.

<p>D 112:11/ 29, 33</p>	<p>Akantunglehestiku detailid mis kuuluvad keskmiste akantusvolutide nr 17 ja 8 südamikü kesktele. Detailide marmoriimitatsioon maaling on krakleestunud, irdunud ja osaliselt kadunud. Pealmine valge värvikiht on osaliselt säilinud nikerduste süvendites. Mõlemal akantusdetailil on murdunud kaks akantus lehte, millist üks on eraldi säilinud ning on vaadeldav D 112: 11/ 25 fotol. Mõlema detaili puidul esinevad ka valge mädaniku, lilla ebanahkise (<i>chondrostereum purpureum</i>) kahjustused.</p>	<p>-</p>	<ul style="list-style-type: none"> • Polükroomia pind puhastati esmalt kitsekarvadest pintslitega lahtisest tolmust ja mustusest (tolmuimejaga, pintselotsik). • Konserveerimistöõde osana eemaldati objekti pealmine valge värvikiht, et avada originaalpolükroomia. • Valge värv eemaldati kombineeritud mehaanilise puhastuse (skalpellid, bambustikud) ja märgpuhastuse meetodil, samaaegselt lahtiseid polükroomia kihte etanooliga (va arvatud sinisel värvil) pehmendades ja MfK (15%, 10%) liimainega tagasi kinnitades. • Kerkinud värvikihid vajutati tagasi kerge raskusega, silikoonpintsliga ja/või liivakotiga. • Liivakoti ja kinnitatud pinna vahele asetati Holytex kangas, et takistada kinnitatud pinna liimustumist liivakotile. • Kaitsva kihina kanti puhastatud pinnale MfK 5% (deioniseeritud veega lahjendatud) kattekiht, mis kirkustab värve ega tekita pinnale liigset läiget. • MfK jäägid eemaldati pindadelt peale 24 h möödumist atsetoon-etanooli (w/w 40:60) lahusega. • Värviga katmata puidupinnad kuivpuhastati pindmisest mustusest suitsukäsnaaga.

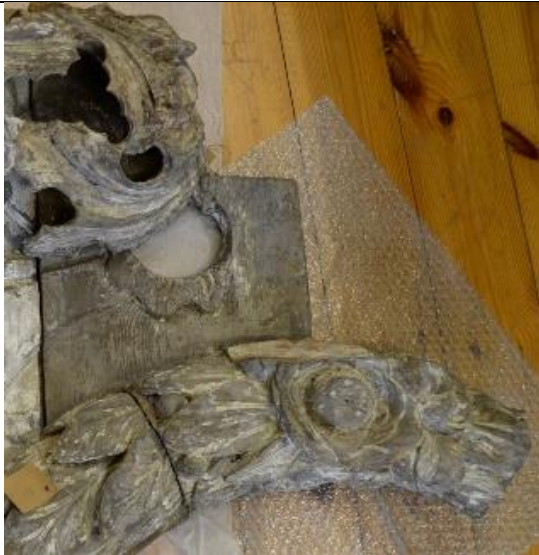
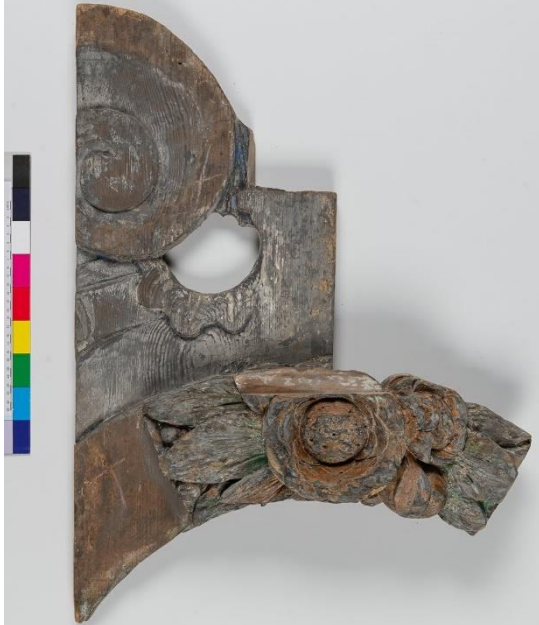
D 112:11 4

Aluslaua polükroomia on pea täielikult hävinud, säilinud on vaid vähesel määral tumehalli taustavärvi ja smalt sinist värvi. Pealmine ülemaaling on aga täielikult kadunud, ja mõnes nikerdatud süvendis.

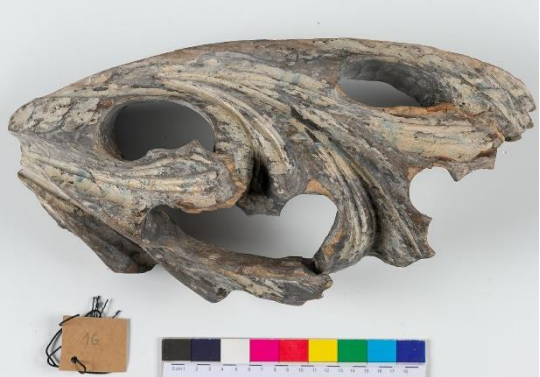
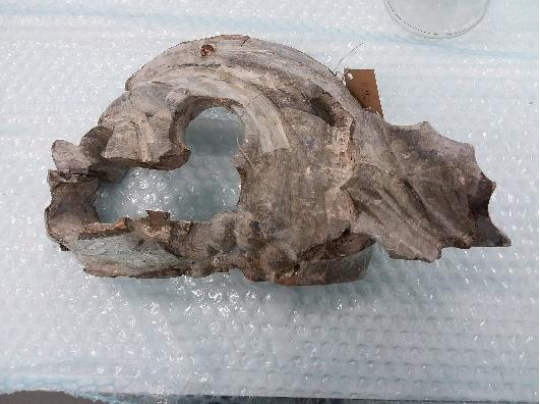
<p>D 112:11 16</p>	<p>Akantusornamendi pealmine valge värvikiht on irdunud ning suures osas pudenenud. Originaalpolükroomias esinevad ulatuslikud kaod marmorimitatsiooniga aladel. Suures osas on kadunud ka akantuslehe tippe ümbritsev oranž värv ning messinglehe kiht. Rahuldavas seisukorras on vaid kruntvärvitud alad. Detail nr 16 ja 17 olid varasemalt ühestükis, kuid on murdunud osadeks.</p>	<p>-</p> <ul style="list-style-type: none"> • Polükroomia pind puhastati esmalt kitsekarvadest pintslitega lahtisest tolmust ja mustusest (tolmuimejaga, pintselotsik). • Objekti pind kaeti profülaktilise mikalendi kleebisega (kalaliim 5%, vesilahuses), mis kaitses polükroomiat pudenumise eest transpordil. • Mikalenti eemaldati märgpuhastus meetodil, kasutades deioniseeritud vett ja puuvillavatti. • Konserveerimistöös osana eemaldati objekti pealmine valge värvikiht, et avada originaalpolükroomia. • Valge värv eemaldati kombineeritud mehaanilise puhastuse (skalpellid, bambustikud) ja märgpuhastuse meetodil, samaaegselt lahtiseid polükroomia kihte etanooliga pehmedades ja MfK (15%, 10%) liimainega tagasi kinnitades. • Kerkinud värvikihid vajutati tagasi kerge raskusega, silikoonpintsi ja/või liivakotiga.

<ul style="list-style-type: none"> • Liivakoti ja kinnitatud pinna vahele asetati Holytex kangas, et takistada kinnitatud pinna liimumist liivakotile. • Kaitsva kihina kanti puhastatud pinnale MfK 5% (deioniseeritud veega lahjendatud) kattekiht, mis kirkastab värve ega tekita pinnale liigset läiget. • MfK jäägid eemaldati pindadelt peale 24 h möödumist atsetoon-etanooli (w/w 40:60) lahusega. • Värviga katmata puidupinnad kuivpuhastati pindmisest mustusest suitsukäsna ja deioniseeritud vee ning puuvillavatiga rullides. • Peale kinnitamist teostati peenpuhastus aladel, kus on valge värvi jäägid. <p>Osalised puhastus- ja kinnitustööd teostas Kõrgem Kunstikool Pallas nahadisainiosakonna II. kursuse tudeng Netty Muld. Praktika kestus 01.10.2019-13.12.2019.</p>

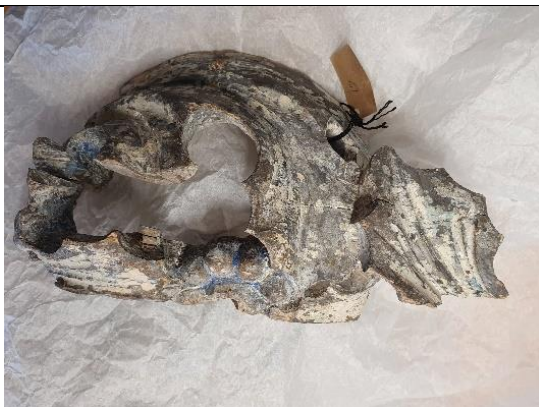
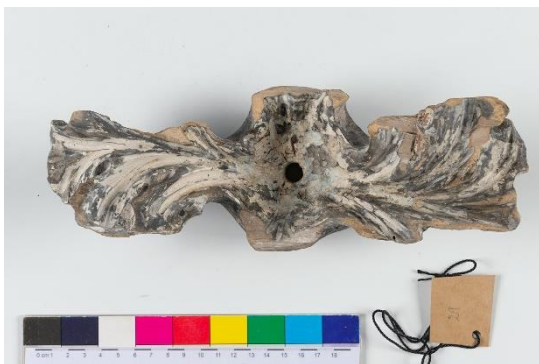
<p>D 112:11 17</p>	<p>Akantusornamendi pealmine valge värvikiht on irdunud ning suures osas pudenenud. Originaalpolükroomias esinevad ulatuslikud kaod marmorimitatsiooniga aladel. Suures osas on kadunud ka akantuslehe tippe ümbritsev oranž värvikiht ning messingleht. Rahuldavas seisukorras on vaid kruntvärvitud alad. Detail nr 16 ja 17 olid varasemalt</p>	<p>-</p>	<ul style="list-style-type: none"> • Polükroomia pind puhastati esmalt kitsekarvadest pintslitega lahtisest tolmust ja mustusest (tolmuimejaga, pintselotsik). • Objekti pind kaeti profülaktilise mikalendi kleebisega (kalaliim 5%, vesilahuses), mis kaitses polükroomiat pudenumise eest transpordil. • Mikalenti eemaldati märgpuhastus meetodil, kasutades deioniseeritud vett ja puuvillavatti. • Konserveerimistöös osana eemaldati objekti pealmine valge värvikiht, et avada originaalpolükroomia.

ühestükis, kuid on murdunud osadeks.

Teose kokkupanekul selgus, et detail nr 29 või 33 kuulub selle akantusvoluudi pallikestega südamiku peale. Varasemalt olid need kokku liidetud tõenäoliselt puittüübliga.

- Valge värv eemaldati kombineeritud mehaanilise puhastuse (skalpellid, bambustikud) ja märgpuhastuse meetodil, samaaegselt lahtiseid polükroomia kihte etanooliga pehmendades ja MfK (15%, 10%) liimainega tagasi kinnitades.
- Kerkinud värvikihid vajutati tagasi kerge raskusega, silikoonpintsli ja/või liivakotiga.
- Liivakoti ja kinnitatud pinna vahele asetati Holytex kangas, et takistada kinnitatud pinna liimumist liivakotile.
- Kaitsva kihina kanti puhastatud pinnale MfK 5% (deioniseeritud veega lahjendatud) kattekiht, mis kirkastab värve ega tekita pinnale liigset läiget.
- MfK jäägid eemaldati pindadelt peale 24 h möödumist atsetoon-etanooli (w/w 40:60) lahusega.
- Värviga katmata puidupinnad kuivpuhastati pindmisest mustusest suitsukäsna ja deioniseeritud vee ning puuvillavatiga rullides.
- Peale kinnitamist teostati peenpuhastus aladel, kus on valge värvi jäägid.

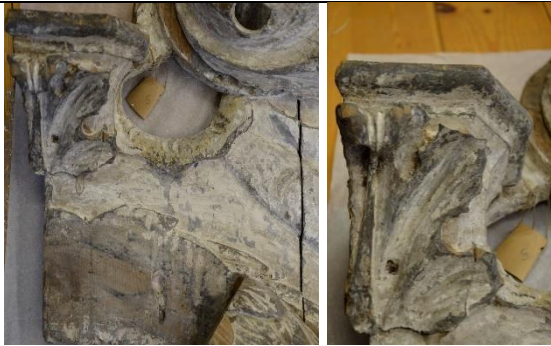
D
112:11
5

Aluslauda ja poolkonsooli polükroomia on heas seisukorras. Pealmises valges värvikihis esinevad ainult lokaalsed värvi kaod. Sinine tasuta värv on pulbristunud ja kulunud, kuid üldiselt rahuldavas seisukorras. Puidukahjustustest on poolkonsoolil murdunud vasakpoolne osa, samuti esinevad puidu kahjustused akantuslehe tippudel.

- Polükroomia pind puhastati esmalt kitsekarvadest pintslitega lahtisest tolmust ja mustusest (tolmuimejaga, pintselotsik).
- Konserveerimistöde osana eemaldati objekti pealmine valge värvikiht, et avada originaalpolükroomia.

- Valge värv eemaldati kombineeritud mehaanilise puhastuse (skalpellid, bambustikud) ja määrgpuhastuse meetodil, samaaegselt lahtiseid polükroomia kihte etanooliga (va arvatud sinisel värvil) pehmendades ja MfK (15%, 10%) liimainega tagasi kinnitades.

- Sinisega värvitud aladelt eemaldati valge värv kasutades ainult kuiv- ja määrgmenetlust.
- Pulbristunud sinise värvi kinnitamiseks kasutati MfK 5% lahust, mis kanti pinnale pintsliga läbi hollytex kangas.

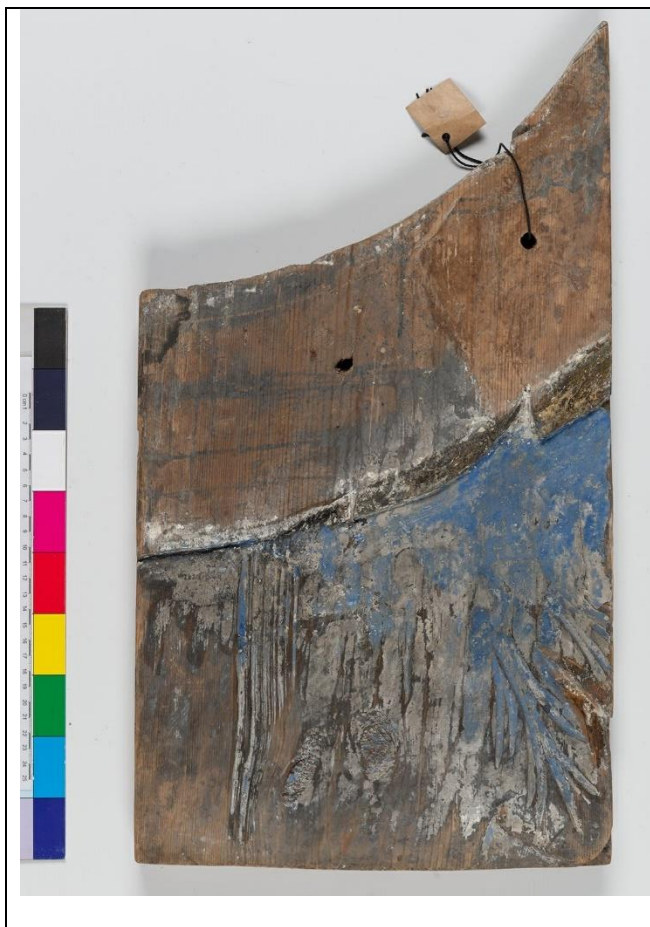
<p>D 112:11 6</p>	<p>Aluslauda polükroomia seisukord on väga halb- Valge värvikiht on pea täielikult kadunud, selle all on säilinud väikesed kruntvärvitud ja smalt sinisega värvitu alad. Värvikaod on arvatavasti tingitud asjaolust, kus laud on otspuupinnaga olnud vastu maad ning see on liigniiskusest paisunud põhjustas värvikihistuse pudenemise.</p>	<p>Otsalaud lihvitud dendrokronoloogiliseks analüüsiks (Lisa 2)</p> <p>P-XRF analüüs objekti sinisel värvil (vaata lisa 4, Ragnar Saage koostatud XRF spektreid: ERM D112_11 sinine_laud 6. pdf, ERM D112_11 puit_laud 6. pdf)</p>	<ul style="list-style-type: none"> • Polükroomia pind puhastati esmalt kitsekarvadest pintslitega lahtisest tolmust ja mustusest (tolmuimejaga, pintselotsik). • Konserveerimistöde osana eemaldati objekti pealmine valge värvikiht, et avada originaalpolükroomia. • Valge värv eemaldati kombineeritud mehaanilise puhastuse (skalpellid, bambustikud) ja määrgpuhastuse meetodil, samaaegselt lahtiseid polükroomia kihte etanooliga (va arvatud sinisel värvil) pehmendades ja MfK (15%, 10%) liimainega tagasi kinnitades. • Sinisega värvitud aladelt eemaldati valge värv kasutades ainult kuiv- ja määrgmenetlust. • Pulbristunud sinise värvi kinnitamiseks kasutati MfK 5% lahust, mis kanti pinnale pintsliga läbi hollytex kangas. • Kerkinud värvikihid vajutati tagasi kerge raskusega, silikoonpintsi ja/või liivakotiga. • Liivakoti ja kinnitatud pinna vahele asetati Holytex kangas, et takistada kinnitatud pinna liimumist liivakotile. • Kaitsva kihina kanti puhastatud pinnale MfK 5% (deioniseeritud veega lahjendatud) kattekiht, mis kirkustab värve ega tekita pinnale liigset läiget. • MfK jägid eemaldati pindadelt peale 24 h möödumist atsetoon-etanooli (w/w 40:60) lahusega.

- Värviga katmata puidupinnad kuivpuhastati pindmisest mustusest suitsukäsnaaga.
- Peale kinnitamist teostati peenpuhastus aladel, kus on valge värvi jäägid.

Objektile olid korrodeerunud naelad puhastati mehaaniliselt (mikrofiiberpliats, traatpintsel, skalpell) ja kuivpuhastati (kitsekarvadest pintsleid). Korrosioon konsolideeriti Paraloid B-72, 15% atsetooni (w/w) lahusega, et takistada korrosiooni edasist levikut.

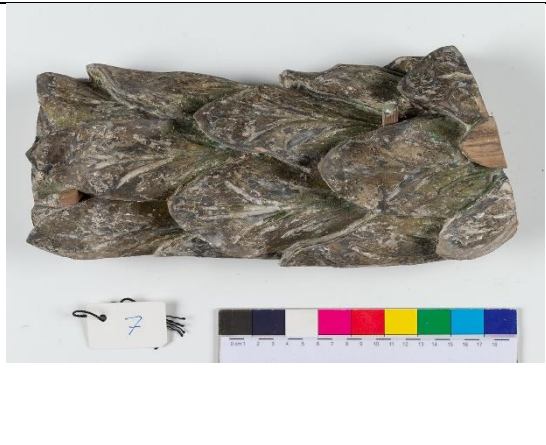
<p>D 112:11 7</p>	<p>Aluslauda esinevad ulatuslikumad värvikahjustused selle alumises osas, kus pealmine valge värv ja originaalpolükroomne maaling on suures osas hävinud. Selles osas on säilinud vaid tumehall kruntvärv.</p> <p>Ülejäänud aluslauda polükroomia on üsna heas seisukorras. Valge värvikihi alt avaneb hästi säilinud originaalpolükroomia ning sinist tausta värvikihte on võimalik avada kogu ulatuses. Festoonide lüstervärvitud aladel esinevad lokaalsed kaod.</p> <p>Marmorimitatsiooniga värvitud aladel esineb ulatuslik krakelüür, millele esinevad lokaalsed värvi kaod ja kahjustused.</p> <p>Männipuidust laud on määrdunud ja sellel esinevad niiskus kahjustused.</p> <p>Konserveerimistöodel eraldati detaililt</p>	<p>Otsalaud lihvitud dendrokronoloogiliseks analüüsiks. (Lisa 2)</p>	<ul style="list-style-type: none"> • Polükroomia pind puhastati esmalt kitsekarvadest pintslitega lahtisest tolmust ja mustusest (tolmuimejaga, pintselotsik). • Konserveerimistöösena eemaldati objekti pealmine valge värvikiht, et avada originaalpolükroomia. • Valge värv eemaldati kombineeritud mehaanilise puhastuse (skalpellid, bambustikud) ja märgpuhastuse meetodil, samaaegselt lahtiseid polükroomia kihte etanooliga (va arvatud sinisel värvil) pehmendades ja MfK (15%, 10%) liimainega tagasi kinnitades. • Sinisega värvitud aladelt eemaldati valge värv kasutades ainult kuiv- ja märgmenetlust. • Pulbristunud sinise värvi kinnitamiseks kasutati MfK 5% lahust, mis kanti pinnale pintsliga läbi hollytex kangas. • Kerkinud värvikihid vajutati tagasi kerge raskusega, silikoonpintsliga ja/või liivakotiga. • Liivakoti ja kinnitatud pinna vahele asetati Holytex kangas, et takistada kinnitatud pinna liimumist liivakotile. • Kaitsva kihina kanti puhastatud pinnale MfK 5% (deioniseeritud veega lahjendatud) kattekiht, mis kirkustab värve ega tekita pinnale liigset läiget. • MfK jäädgid eemaldati pindadelt peale 24 h möödumist atsetoon-etanooli (w/w 40:60) lahusega.

<p>loorberivanik selle paremaks puhastamiseks.</p>	<ul style="list-style-type: none"> • Värviga katmata puidupinnad kuivpuhastati pindmisest mustusest suitsukäsnaaga. • Peale kinnitamist teostati peenpuhastus aladel, kus on valge värvi jäägid. <p>Objektile olevad korrodeerunud naelad puhastati mehaaniliselt (mikrofiiberpliats, traatpintsel, skalpell) ja kuivpuhastati (kitsekarvadest pintslid). Korrosioon konsolideeriti Paraloid B-72, 15% atsetooni (w/w) lahusega, et takistada korrosiooni edasist levikut.</p>

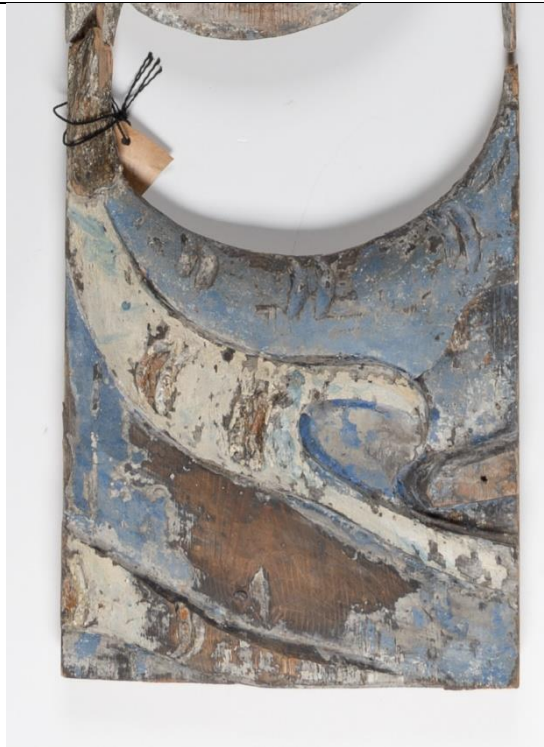
<p>D 112:11 8/2</p>	<p>Aluslaua esinevad ulatuslikumad värvikahjustused selle alumises osas, kus pealmine valge värv ja originaalpolükroomne maaling on suures osas hävinud. Selles osas on säilinud vaid tumehall kruntvärv.</p> <p>Valge värvikihi alt avaneb originaalpolükroomia: sinine tausta värv ja marorimitatsioon. Viimasega värvitud aladel esineb ulatuslik krakelüür, millele esinevad lokaalsed värvi kaod ja kahjustused. Männipuidust poolkuukujulise</p>	<p>-</p> <ul style="list-style-type: none"> • Polükroomia pind puhastati esmalt kitsekarvadest pintslitega lahtisest tolmust ja mustusest (tolmuimejaga, pintselotsik). • Konserveerimistöde osana eemaldati objekti pealmine valge värvikiht, et avada originaalpolükroomia. • Valge värv eemaldati kombineeritud mehaanilise puhastuse (skalpellid, bambustikud) ja märgpuhastuse meetodil, samaaegselt lahtiseid polükroomia kihte etanooliga (va arvatud sinisel värvil) pehmendades ja MfK (15%, 10%) liimainega tagasi kinnitades. • Sinisega värvitud aladelt eemaldati valge värv kasutades ainult kuiv- ja märgmenetlust. • Pulbristunud sinise värvi kinnitamiseks kasutati MfK 5% lahust, mis kanti pinnale pintsliga läbi hollytex kanga. • Kerkinud värvikihid vajutati tagasi kerge raskusega, silikoonpintsliga ja/või liivakotiga.

<p>väljalõike sild on murdunud eraldades aluslauda kaheks, nr 8 ja 8/2.</p>	<ul style="list-style-type: none"> • Liivakoti ja kinnitatud pinna vahele asetati Holytex kangas, et takistada kinnitatud pinna liimumist liivakotile. • Kaitsva kihina kanti puhastatud pinnale MfK 5% (deioniseeritud veega lahjendatud) kattekiht, mis kirkastab värve ega tekita pinnale liigset läiget. • MfK jäägid eemaldati pindadelt peale 24 h möödumist atsetoon-etanooli (w/w 40:60) lahusega. • Värviga katmata puidupinnad kuivpuhastati pindmisest mustusest suitsukäsnaaga. • Peale kinnitamist teostati peenpuhastus aladel, kus on valge värvi jäägid. <p>Objektil olevad korrodeerunud naelad puhastati mehaaniliselt (mikrofiiberpliats, traatpintsel, skalpell) ja kuivpuhastati (kitsekarvadest pintslid). Korrosioon konsolideeriti Paraloid B-72, 15% atsetooni (w/w) lahusega, et takistada korrosiooni edasist levikut.</p>

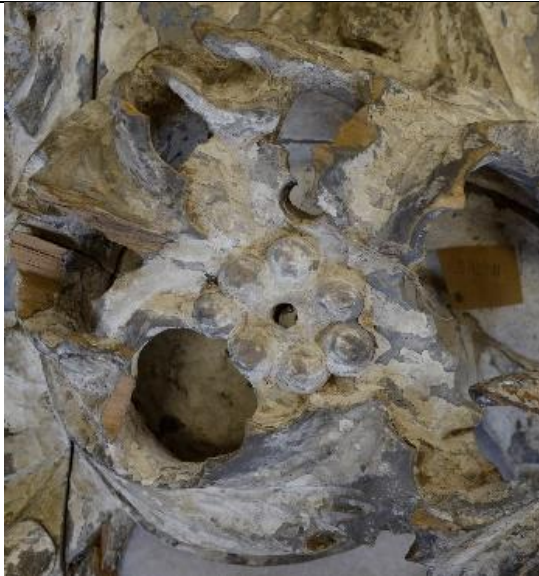
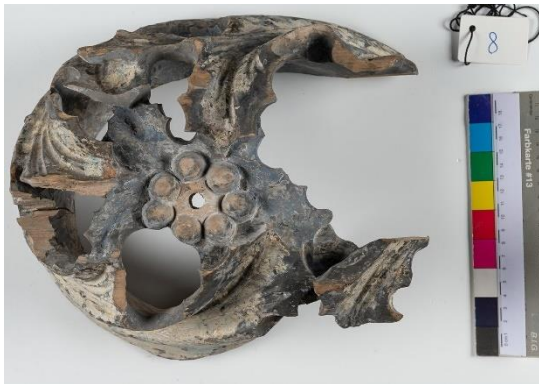
D
112:11
8

Akantusvoluudi polükroomia pind on määrdunud ja tolmune. Pealmine valge värvikihte on säilinud detaili tagusel, akantuslehtedel ja nikerdatud süvendites. Selle all oleval smalt sinise ja pliivalge õlivärviga teostatud marmorimitatsioon on krakleestunud ja irdunud, kuid suures ulatuses säilinud. Akantuslehe tippudes on osaliselt säilinud ka oranži värvi ja messinglehete. Akantusvoluudilt on murdunud ära akantusdetaili osa nr 32. Konserveerimistöde teostamiseks eemaldati akantusornament aluslaualt kiiludega, vanad naelad eemaldati.

- Kerkinud värvikihid vajutati tagasi kerge raskusega, silikoonpintsliga ja/või liivakotiga.
- Liivakoti ja kinnitatud pinna vahele asetati Holytex kangas, et takistada kinnitatud pinna liimumist liivakotile.

- Kaitsva kihina kanti puhastatud pinnale MfK 5% (deioniseeritud veega lahjendatud) kattekiht, mis kirkustab värve ega tekita pinnale liigset läiget.
- MfK jäägid eemaldati pindadelt peale 24 h möödumist atsetoon-etanooli (w/w 40:60) lahusega.

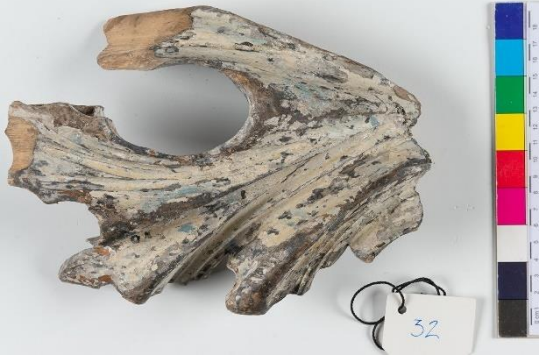
<p>D 112:11 32</p>	<p>Akantusvoluudi polükroomia pind on määrdunud ja tolmune. Pealmine valge värvikihte on säilinud detaili tagusel, akantuslehtedel ja nikerdatud süvendites. Selle all oleval smalt sinise ja pliivalge õlivärviga teostatud marmoriimitatsioon on krakleestunud ja irdunud, kuid suures ulatuses säilinud. Akantuslehe tippudes on osaliselt säilinud ka oranži värvi ja messinglehete. Akantusdetail on ära</p>	<ul style="list-style-type: none"> • Polükroomia pind puhastati esmalt kitsekarvadest pintslitega lahtisest tolmust ja mustusest (tolmuimejaga, pintselsotik). • Objekti pind kaeti profülaktilise mikalendi kleebisega (kalaliim 5%, vesilahuses), mis kaitses polükroomiat pudenemise eest transpordil. • Mikalenti eemaldati märgpuhastus meetodil, kasutades deioniseeritud vett ja puuvillavatti. • Konserveerimistöösena eemaldati objekti pealmine valge värvikiht, et avada originaalpolükroomia. • Valge värv eemaldati kombineeritud mehaanilise puhastuse (skalpellid, bambustikud) ja märgpuhastuse meetodil, samaaegselt lahtiseid polükroomia kihte etanooliga pehmendades ja MfK (15%, 10%) liimainega tagasi kinnitades.

<p>murdunud akantusvoluudilt aluslaual nr 8.</p>		<ul style="list-style-type: none"> • Kerkinud värvikihid vajutati tagasi kerge raskusega, silikoonpintsli ja/või liivakotiga. • Liivakoti ja kinnitatud pinna vahele asetati Holytex kangas, et takistada kinnitatud pinna liimumist liivakotile. • Kaitsva kihina kanti puhastatud pinnale MfK 5% (deioniseeritud veega lahjendatud) kattekiht, mis kirkastab värve ega tekita pinnale liigset läiget. • MfK jäägid eemaldati pindadelt peale 24 h möödumist atsetoon-etanooli (w/w 40:60) lahusega. • Värviga katmata puidupinnad kuivpuhastati pindmisest mustusest suitsukäsna ja deioniseeritud vee ning puuvillavatiga rullides.

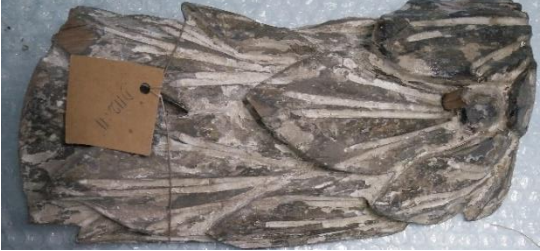
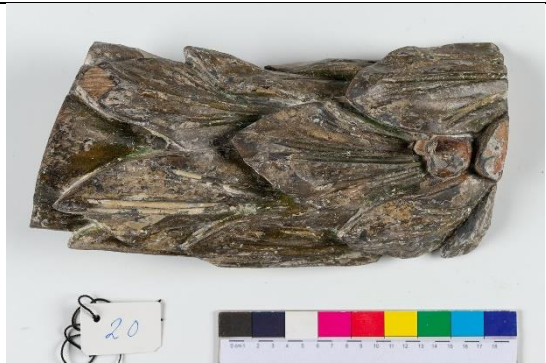
<p>D 112:11 20</p>	<p>Pealmine valge värvikihistus on objekti pinnalt suures osas pudenenud ja kadunud. Valget värvikihistust leidub veel nikerdatud süvendites. Kuna valge värv on suures osas kadunud on originaal polükroomia pind määrdunud ja tolmune. Lüstervärvitud originaalpolükroomial esinevad lokaalsed kaod, kuid üldiselt on algne viimistlus hästi säilinud.</p>	<p>-</p>	<ul style="list-style-type: none"> • Polükroomia pind puhastati esmalt kitsekarvadest pintslitega lahtisest tolmust ja mustusest (tolmuimejaga, pintselotsik). • Konserveerimistöde osana eemaldati objekti pealmine valge värvikiht, et avada originaalpolükroomia. • Valge värv eemaldati kombineeritud mehaanilise puhastuse (skalpellid, bambustikud) ja märgpuhastuse meetodil, samaaegselt lahtiseid polükroomia kihte etanooliga pehmendades ja MfK (15%, 10%) liimainega tagasi kinnitades. • Kerkinud värvikihid vajutati tagasi kerge raskusega, silikoonpintsli ja/või liivakotiga. • Liivakoti ja kinnitatud pinna vahele asetati Holytex kangas, et takistada kinnitatud pinna liimumist liivakotile.

<ul style="list-style-type: none"> • Kaitsva kihina kanti puhastatud pinnale MfK 5% (deioniseeritud veega lahjendatud) kattekiht, mis kirkustab värve ega tekita pinnale liigset läiget. • MfK jäägid eemaldati pindadelt peale 24 h möödumist atsetoon-etanooli (w/w 40:60) lahusega. • Värviga katmata puidupinnad kuivpuhastati pindmisest mustusest suitsukäsna. <p>Osalised puhastus- ja kinnitustööd teostas Kõrgem Kunstikool Pallas mööbliosakonna III. kursuse tudeng Elina Leisson. Praktika kestus 2.08.2019- 02.09.2019.</p>

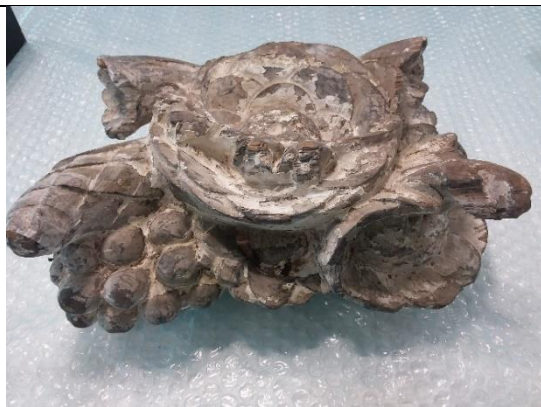
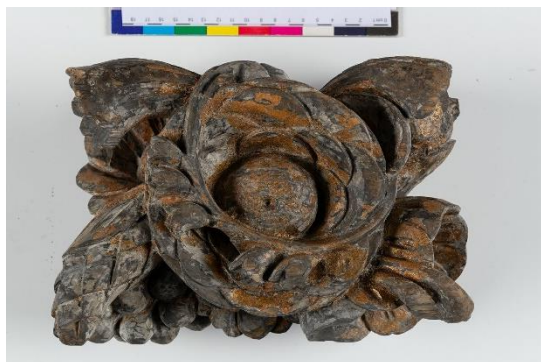
<p>D 112:11 15</p>	<p>Õiekimbu polükroomia on määrdunud ja irdunud. Pealmise valge värvikihistuse kaod on ulatuslikud ning seda on säilinud põhiliselt nikerduse süvendites. Originaalpolükroomial</p>	<p>-</p>	<ul style="list-style-type: none"> • Polükroomia pind puhastati esmalt kitsekarvadest pintslitega lahtisest tolmust ja mustusest (tolmuimejaga, pintselsotik). • Konserveerimistööde osana eemaldati objekti pealmine valge värvikiht, et avada originaalpolükroomia.

esinevad ulatuslikud kaod lillelehtedel, õiesüdamikel, trompet-kujulistel lilledel jm keerukatel kolmemõõtmelistel motiividel.

- Valge värv eemaldati kombineeritud mehaanilise puhastuse (skalpellid, bambustikud) ja märgpuhastuse meetodil, samaaegselt lahtiseid polükroomia kihte etanooliga pehmendades ja MfK (15%, 10%) liimainega tagasi kinnitades.
- Kerkinud värvikihid vajutati tagasi kerge raskusega, silikoonpintsliga ja/või liivakotiga.
- Liivakoti ja kinnitatud pinna vahele asetati Holytex kangas, et takistada kinnitatud pinna liimumist liivakotile.
- Kaitsva kihina kanti puhastatud pinnale MfK 5% (deioniseeritud veega lahjendatud) kattekiht, mis kirkustab värve ega tekita pinnale liigset läiget.
- MfK jäägid eemaldati pindadelt peale 24 h möödumist atsetoon-etanooli (w/w 40:60) lahusega.
- Värviga katmata puidupinnad kuivpuhastati pindmisest mustusest suitsukäsna ja deioniseeritud vee ning puuvillavatiga rullides.
- Peale kinnitamist teostati peenpuhastus aladel, kus on valge värvi jäägid.

Objektil olevad korrodeerunud naelad puhastati mehaaniliselt (mikrofiiberpliats, traatpintsel, skalpell) ja kuivpuhastati (kitsekarvadest pintslid). Korrosioon konsolideeriti Paraloid B 72, 15% atsetooni lahusega, et takistada korrosiooni edasist levikut.

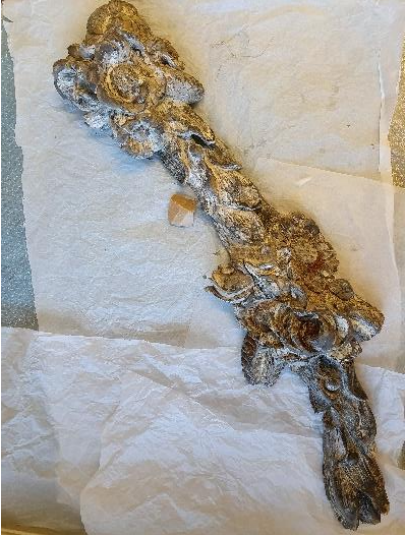
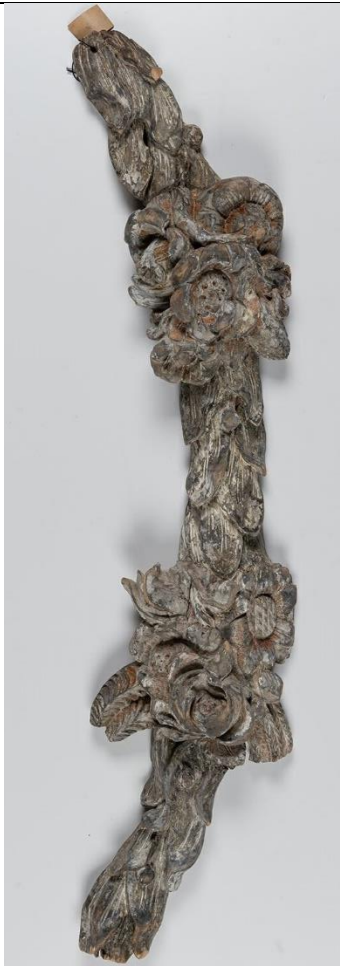
<p>D 112:11 10/1</p>	<p>Vaniku polükroomia seisukord on väga halb. Värvikihistusel esineb kadusid nii pealmises valges kui ka originaalpolükroomias. Mõlemad värvikihistused on detaili pinnalt kerkinud, irdunud ja katuses ning on äärmiselt pudenenemise ohtlikud. Heas seisukorras on vaid kruntvärvi kihid, millel on hea nake puidupinnaga. Vanikult on eraldunud detail nr 10/2, mille konserveerimistööde kirjeldus on toodud allpool.</p>	<p>Stratigraafia proov (Lisa 5. P2, P2.1)</p>	<ul style="list-style-type: none"> • Polükroomia pind puhastati esmalt kitsekarvadest pintslitega lahtisest tolmust ja mustusest (tolmuimejaga, pintselotsik). • Konserveerimistööde osana eemaldati objekti pealmine valge värvikiht, et avada originaalpolükroomia. • Valge värv eemaldati kombineeritud mehaanilise puhastuse (skalpellid, bambustikud) ja märgpuhastuse meetodil, samaaegselt lahtiseid polükroomia kihte etanooliga pehmendades ja MfK (15%, 10%) liimainega tagasi kinnitades. • Sinisega värvitud aladelt eemaldati valge värv kasutades ainult kuiv- ja märgmenetlust. • Pulbristunud sinise värvi kinnitamiseks kasutati MfK 5% lahust, mis kanti pinnale pintsliga läbi hollytex kangas. • Kerkinud värvikihid vajutati tagasi kerge raskusega, silikoonpintsliga ja/või liivakotiga. • Liivakoti ja kinnitatud pinna vahele asetati Holytex kangas, et takistada kinnitatud pinna liimumist liivakotile. • Kaitsva kihina kanti puhastatud pinnale MfK 5% (deioniseeritud veega lahjendatud) kattekiht, mis kirkustab värve ega tekita pinnale liigset läiget. • MfK jäägid eemaldati pindadelt peale 24 h möödumist atsetoon-etanooli (w/w 40:60) lahusega. • Värviga katmata puidupinnad kuivpuhastati pindmisest mustusest suitsukäsnaaga. • Peale kinnitamist teostati peenpuhastus aladel, kus on valge värvi jäägid. <p>Objektile olevad korrodeerunud naelad puhastati mehaaniliselt (mikrofiiberpliats, traatpintsel, skalpell) ja kuivpuhastati (kitsekarvadest pintsleid). Korrosioon</p>

konsolideeriti Paraloid B-72, 15% atsetooni lahusega, et takistada korrosiooni edasist levikut.

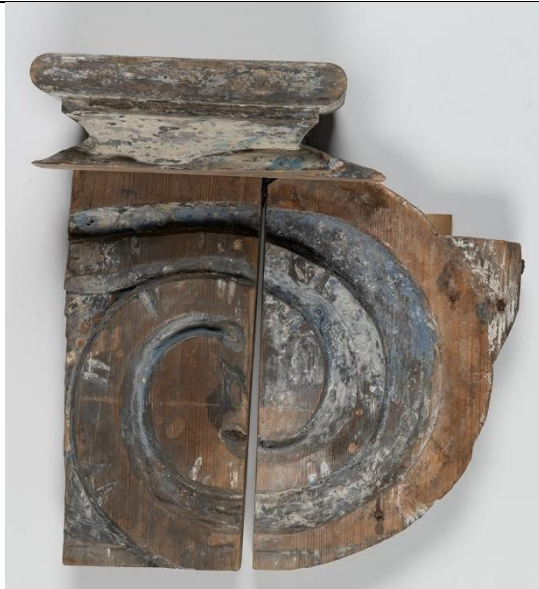
<p>D 112:11 24</p>	<p>Laudade polükroomia seisukord on halb. Pealmine valge värvikiht on suures osas pudenenud ja kadunud. Originaal polükroomiast on säilinud väikesed smalt sinise värvi ja tumehalli kruntvärvi alad. Poolkonsoolil valge värvikihi alt paljastub heas seisukorras smalt sinise ja pliivalge õlivärviga teostatud marmoreering, mis jätkub konsooli külge kinnitunud akantusvolumidil nr 31.</p>	<p>ATR-FT-IR ja SEM-EDS instrumentaal analüüsid konsooli (P5) kruntvärvide, tausta sinisest ja valgest värvist. (Vaata Lisa 3, Signe Vahuri koostatud analüüsitunnistust: Analüüsitunnistus_retaabel_E R.pdf)</p>	<ul style="list-style-type: none"> • Polükroomia pind puhastati esmalt kitsekarvadest pintslitega lahtisest tolmust ja mustusest (tolmuimejaga, pintselotsik). • Objekti pind kaeti profülaktilise mikalendi kleebisega (kalaliim 5%, vesilahuses), mis kaitses polükroomiat pudenumise eest transpordil. • Mikalenti eemaldati märgpuhastus meetodil, kasutades deioniseeritud vett ja puuvillavatti. • Konserveerimistöösena eemaldati objekti pealmine valge värvikiht, et originaalpolükroomia. • Valge värv eemaldati kombineeritud mehaanilise puhastuse (skalpellid, bambustikud) ja märgpuhastuse meetodil, samaaegselt lahtiseid polükroomia kihte etanooliga (va arvatud sinisel värvil) pehmendades ja MfK (15%, 10%) liimainega tagasi kinnitades. • Kerkinud värvikihid vajutati tagasi kerge raskusega, silikoonpintsliga ja/või liivakotiga. • Liivakoti ja kinnitatud pinna vahele asetati Holytex kangas, et takistada kinnitatud pinna liimumist liivakotile. • Sinisega värvitud aladelt eemaldati valge värv kasutades ainult kuiv- ja märgmenetlust. • Pulbristunud sinise värvi kinnitamiseks kasutati MfK 5% lahust, mis kanti pinnale pintsliga läbi hollytex kanga. • Kaitsva kihina kanti puhastatud pinnale MfK 5% (deioniseeritud veega lahjendatud) kattekiht, mis kirkastab värve ega tekita pinnale liigset läiget. • MfK jäägid eemaldati pindadelt peale 24 h möödumist atsetoon-etanooli (w/w 40:60) lahusega.

- Värviga katmata puidupinnad kuivpuhastati pindmisest mustusest suitsukäsnaga.

Objektil olevad korrodeerunud naelad puhastati mehaaniliselt (mikrofiiberpliats, traatpintsel, skalpell) ja kuivpuhastati (kitsekarvadest pintsliid). Korrosioon konsolideeriti Paraloid B-72, 15% atsetooni lahusega, et takistada korrosiooni edasist levikut.

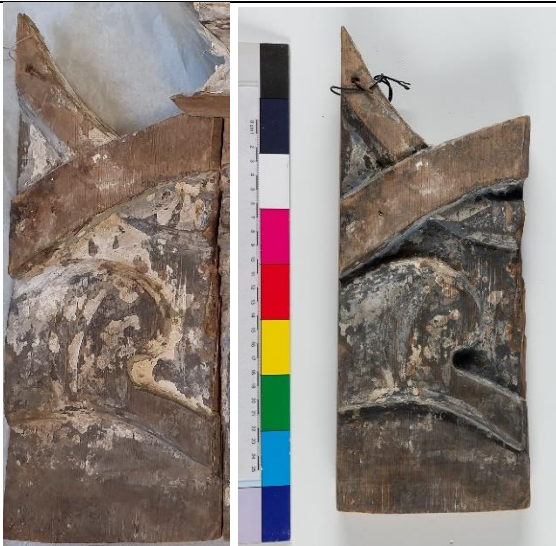
D
112:11
/ 27

Konsoolilaua polükroomia seisukord on halb. Pealne valge värvikiht on suures osas pudenenud ja kadunud. Originaal polükroomiast on säilinud vaid väikesed smalt sinise värvi ja tumehalli kruntvärvi aladena.

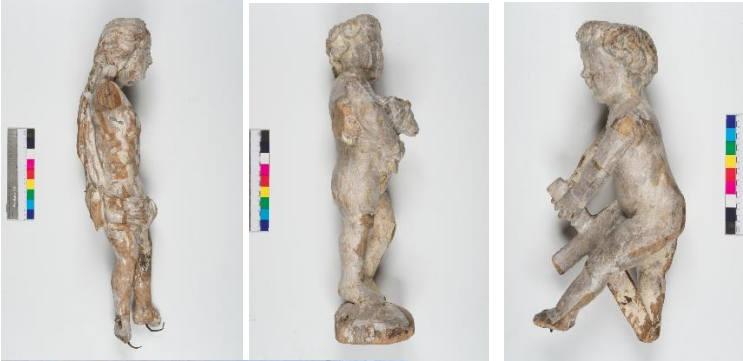
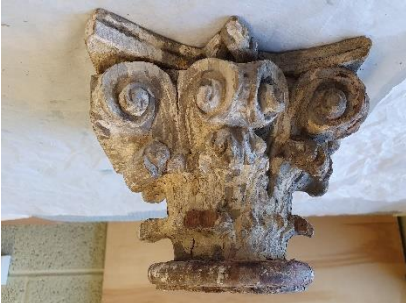
<p>D 112:11 31</p>	<p>Akantusvoluudi polükroomia seisukord on väga halb. Pealne valge värvikiht on suures osas lahtine või kadunud. Originaalpolükroomias esinevad ulatuslikud kaod marmorimitatsiooniga aladel. Kadunud on ka akantuslehe tipp ümbritsev oranž värv ja messinglehe kiht. Rahuldavas seisukorras on vaid kruntvärvitud alad. Akantusvoluudil on murdunud ja kadunud selle pärnapuidust südamikuks keerduv osa.</p>	<p>-</p>	<ul style="list-style-type: none"> • Polükroomia pind puhastati esmalt kitsekarvadest pintslitega lahtisest tolmust ja mustusest (tolmuimejaga, pintselotsik). • Objekti pind kaeti profülaktilise mikalendi kleebisega (kalaliim 5%, vesilahuses), mis kaitses polükroomiat pudenemise eest transpordil. • Mikalenti eemaldati märgpuhastus meetodil, kasutades deioniseeritud vett ja puuvillavatki. • Konserveerimistöösena eemaldati objekti pealne valge värvikiht, et avada originaalpolükroomia. • Valge värv eemaldati kombineeritud mehaanilise puhastuse (skalpellid, bambustikud) ja märgpuhastuse meetodil, samaaegselt lahtiseid polükroomia kihte etanooliga pehmendades ja MfK (15%, 10%) liimainega tagasi kinnitades. • Kerkinud värvikihid vajutati tagasi kerge raskusega, silikoonpintsliga ja/või liivakotiga. • Liivakoti ja kinnitatud pinna vahele asetati Holytex kangas, et takistada kinnitatud pinna liimumist liivakotile. • Kaitsva kihina kanti puhastatud pinnale MfK 5% (deioniseeritud veega lahjendatud) kattekiht, mis kirkustab värve ega tekita pinnale liigset läiget. • MfK jäägid eemaldati pindadelt peale 24 h möödumist atsetoon-etanooli (w/w 40:60) lahusega. • Värviga katmata puidupinnad kuivpuhastati pindmisest mustusest suitsukäsna ja deioniseeritud vee ning puuvillavatki rullides.

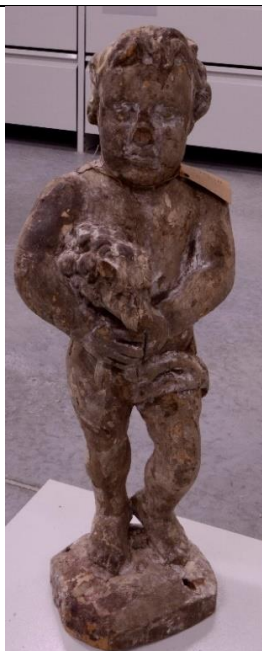
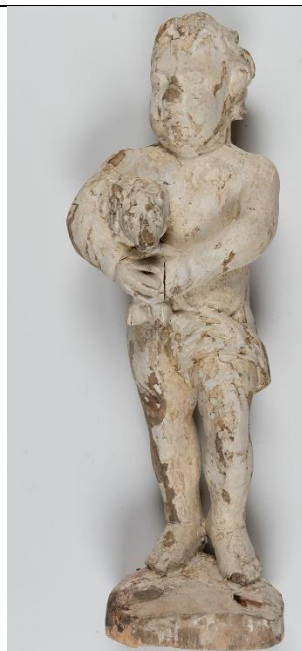
D
112:11/
12

Pealmine valge värvikiht on figuurilt pea täielikult pudenenud, seda leidub veel vaid nikerdatud süvendites. Selle all olev valge õlivärvi kiht on kerkinud ning irdunud koos originaal polükroomiaga. Säilinud õlivärvi kihi servad on kooldunud, katuses ning äärmiselt rabedad. Kadunud õlivärvi kihi alt on nähtaval originaal värvikihistused, mida saab vaadelda vaid väikeste täppidena.

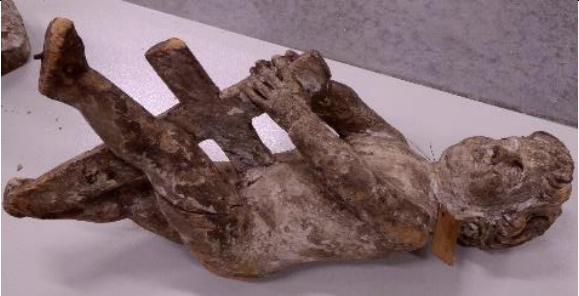
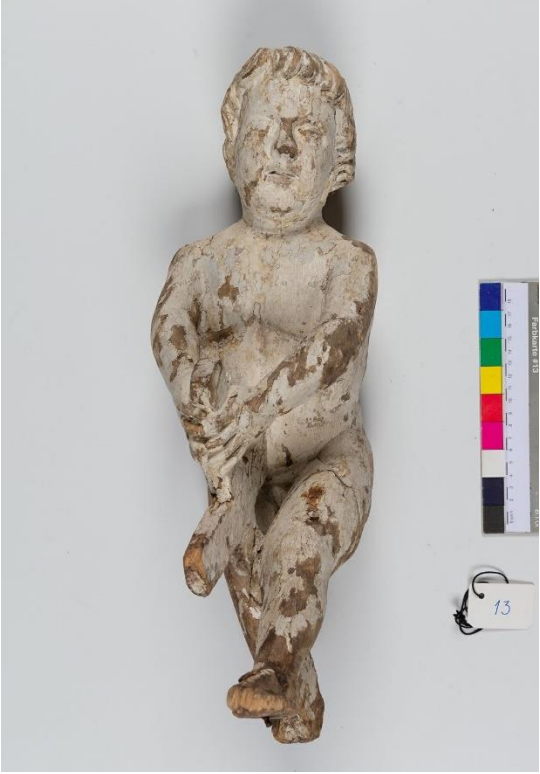
<p>D 112:11/ 13</p>	<p>Pealmine valge värvikiht on figuurilt pea täielikult pudenenud, seda leidub veel vaid nikerdatud süvendites. Selle all olev valge õlivärvi kiht on kerkinud ning irdunud koos originaal polükroomiaga. Säilinud õlivärvikihi servad on kooldunud, katuses ning äärmiselt rabedad. Kadunud õlivärvikihi alt on nähtaval originaal värvikihistused, mida saab vaadelda vaid väikeste täppidena. Tõenäoliselt ei ole algsest viimistlusest selle all palju</p>	<p>Stratigraafia proov (Lisa 5. P11, P12, P13)</p> <p>Alar Läänelaid puiduproovilt puiduliigi määramine, pärn (<i>Tilia</i>)</p>	<ul style="list-style-type: none"> • Polükroomia pind puhastati esmalt kitsekarvadest pintslitega lahtisest tolmust ja mustusest (tolmuimejaga, pintselotsik). • Objekti pind kaeti profülaktilise mikalendi kleebisega (kalaliim 5%, vesilahuses), mis kaitses polükroomiat pudenemise eest transpordil. • Mikalenti eemaldati märgpuhastus meetodil, kasutades deioniseeritud vett ja puuvillavatti. • Konserveerimistöde osana eemaldati objekti pealmine valge värvikiht. • Valge värv eemaldati kombineeritud mehaanilise puhastuse (skalpellid, bambustikud) ja märgpuhastuse meetodil, samaaegselt lahtiseid

<p>säilinud. Kruntvärvikiht on krakleestunud ning sellel esinevad ulatuslikud kaod kuni puiduni.</p> <p>Õlivärvikihi nake on originaalpolükroomiaga tugev, seega ei olnud võimalik seda ilma originaalpolükroomiat kahjustamata figuurilt eemaldada. Valge õlivärvikiht kinnitati seega koos originaalpolükroomiaga. Polükroomial esinevad ka rooste plekid korrodeerunud naeltest.</p> <p>Skulptuuri jalalabad on niiskuskahjustuste ja valge mädaniku, lilla ebanahkise (<i>chondrostereum purpureum</i>) tõttu pehkinud, kahjustunud ning osaliselt kadunud.</p>	<p>polükroomia kihte etanooliga pehmendades ja MfK (15%, 10%) liimainega tagasi kinnitades.</p> <ul style="list-style-type: none"> • Kerkinud õlivärvi ja originaalpolükroomia värvikihid vajutati tagasi kerge raskusega, silikoonpintsli ja/või liivakotiga. • Liivakoti ja kinnitatud pinna vahele asetati Holytex kangas, et takistada kinnitatud pinna liimumist liivakotile. • Valge õlivärvi pind puhastati samaaegselt mustusest deioniseeritud vee ja triamooniumtsitraadi 3% lahusega. • Kaitsva kihina kanti puhastatud pinnale MfK 5% (deioniseeritud veega lahjendatud) kattekiht, mis kirgastab värve ega tekita pinnale liigset läiget. • MfK jäägid eemaldati pindadelt peale 24 h möödumist atsetoon-etanooli (w/w 40:60) lahusega. • Värviga katmata puidupinnad kuivpuhastati pindmisest mustusest suitsukäsna. • Mädaniku kahjustustega pind neutraliseeriti etanooliga (pintsliga peale kantud). <p>Objektil olevad korrodeerunud naelad puhastati mehaaniliselt (mikrofiiberpliats, traatpintsel, skalpell) ja kuivpuhastati (kitsekarvadest pintsliid). Korrosioon konsolideeriti Paraloid B-72, 15% atsetooni lahusega, et takistada korrosiooni edasist levikut.</p>

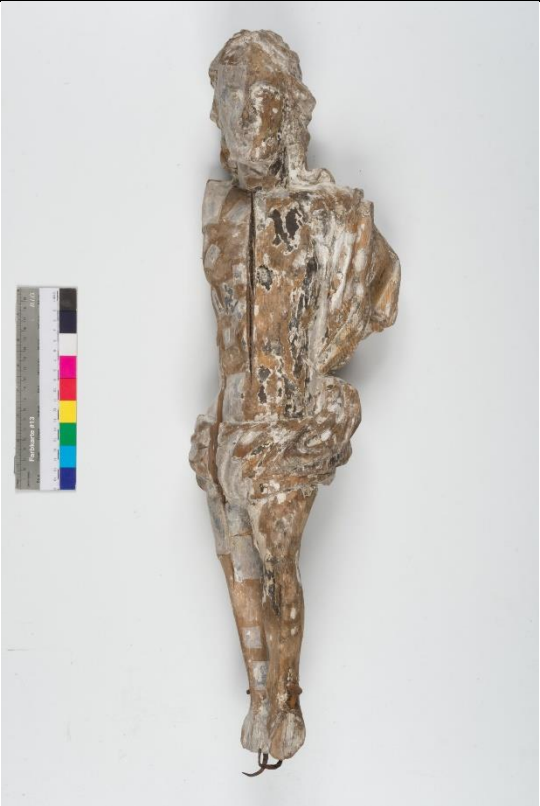
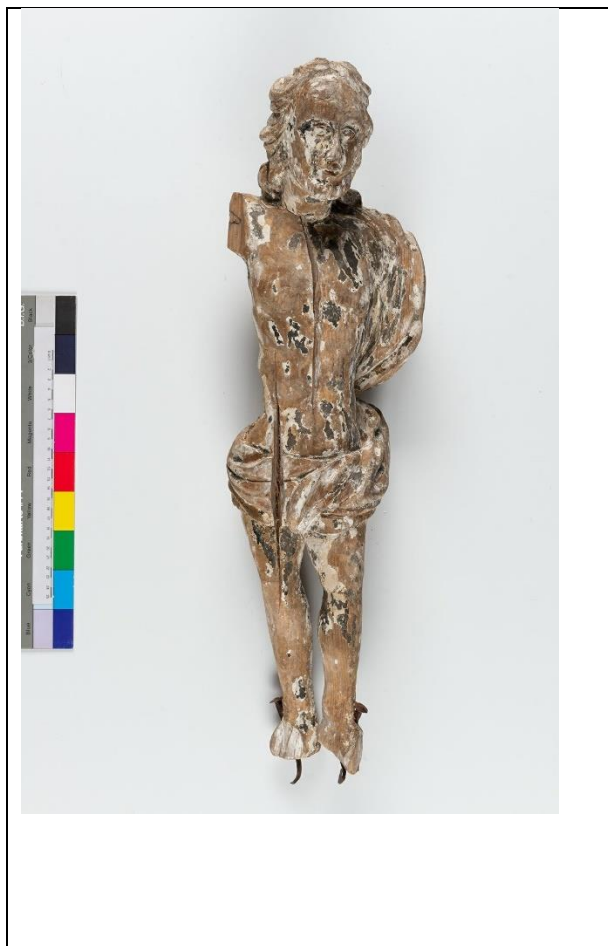
<p>D 112:11 11</p>	<p>Kristuse figuuril on kadunud ca 90% polükroomiast, mille säilinud osa on äärmiselt õrn ning pude. Arvatavasti on polükroomia ulatuslikud kaod tingitud suhteliseõhuniiskuse kõikumisest, mis põhjustas hügrokoopse kruntvärvi paisumise, irdumise ning lõpuks pudenemise. Puidu deformeerumisest annavad mõista ka pikki figuuri kulgevad radiaalsuunas lõhed, mille on põhjustanud puidu kiireloomuline kuivamine.</p>	<p>_ATR-FT-IR ja SEM-EDS instrumentaal analüüs Kristuse figuuri rinnakult (P8) (Vaata Signe Vahuri koostatud analüüsitunnist ust: Lisa 3. Analüüsitunnist us_retaabel_ER M.pdf)</p> <p>P-XRF analüüs Kristuse rinnalt ja niudevöölt (vaata Ragnar Saage koostatud XRF spektreid: ERM D112_11 Kristus_riinalt_hõbedane. pdf, ERM D112_11 Kristus-vasak külg_riidelt valge värv. pdf)</p>	<ul style="list-style-type: none"> • Polükroomia pind puhastati esmalt kitsekarvadest pintslitega lahtisest tolmust ja mustusest (tolmuimejaga, pintselotsik). • Objekti pind kaeti profülaktilise mikalendi kleebisega (kalaliim 5%, vesilahuses), mis kaitses polükroomiat pudenemise eest transpordil. • Mikalenti eemaldati märgpuhastus meetodil, kasutades deioniseeritud vett ja puuvillavatti. • Konserveerimistöösena kinnitati ja puhastati figuuri kõik polükroomia kihid. • Lahtine polükroomia kinnitati MfK (15%, 10%) liimainega. • Kerkinud värvikihid vajutati tagasi kerge raskusega, silikoonpintsliga ja/või liivakotiga. • Liivakoti ja kinnitatud pinna vahele asetati Holytex kangas, et takistada kinnitatud pinna liimumist liivakotile. • Kaitsva kihina kanti puhastatud pinnale MfK 5% (deioniseeritud veega lahjendatud) kattekiht, mis kirkustab värve ega tekita pinnale liigset läiget. • MfK jäägid eemaldati pindadelt peale 24 h möödumist atsetoon-etanooli (w/w 40:60) lahusega. • Värviga katmata puidupinnad kuivpuhastati pindmisest mustusest suitsukäsnaaga. <p>Objektile olemasolevad korrodeerunud naelad puhastati mehaaniliselt (mikrofiiberpliats,</p>

<p>Stratigraafia proovid (Lisa 5. P5, P6)</p> <p>Alar Läänelaid puiduproov, kuusk (<i>Picea</i>)</p>	<p>traatpintsel, skalpell) ja kuivpuhastati (kitsekarvadest pintslid). Korrosioon konsolideeriti Paraloid B-72, 15% atsetooni lahusega, et takistada korrosiooni edasist levikut.</p>
--	--	--	--	---

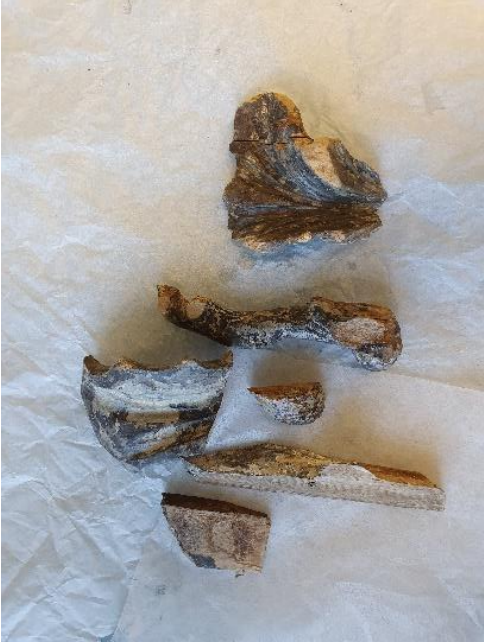
<p>D 112:11/ 25</p>	<p>Irdetailid on mingil ajahetkel taimornamentidelt murdunud, seega on nende polükroomia ka suures osas kahjustunud ja kadunud. Üks akantusleht kuulub detailide D 112: 11/ 29, 33 juurde, teine on aga osa akantusvoluudist. Arvatavasti detailil nr 16 või 17, mis varem olid ühendatud. Kiilukujulised tükid kuuluvad ovaal pärjale laual nr 7 ning kirsi oks kuulub detailile nr 10.</p>	<p>-</p> <ul style="list-style-type: none"> • Polükroomia pind puhastati esmalt kitsekarvadest pintslitega lahtisest tolmust ja mustusest (tolmuimejaga, pintselotsik). • Konserveerimistöde osana eemaldati objekti pealmine valge värvikiht, et avada originaalpolükroomia. • Valge värv eemaldati kombineeritud mehaanilise puhastuse (skalpellid, bambustikud) ja märgpuhastuse meetodil, samaaegselt lahtiseid polükroomia kihte etanooliga (va arvatud sinisel värvil) pehmendades ja MfK (15%, 10%) liimainega tagasi kinnitades. • Kerkinud värvikihid vajutati tagasi kerge raskusega, silikoonpintsliga ja/või liivakotiga. • Liivakoti ja kinnitatud pinna vahele asetati Holytex kangas, et takistada kinnitatud pinna liimumist liivakotile. • Kaitsva kihina kanti puhastatud pinnale MfK 5% (deioniseeritud veega lahjendatud) kattekiht, mis kirkustab värve ega tekita pinnale liigset läiget. • MfK jäägid eemaldati pindadelt peale 24 h möödumist atsetoon-etanooli (w/w 40:60) lahusega. • Värviga katmata puidupinnad kuivpuhastati pindmisest mustusest suitsukäsna. <p>Puhastus ja kinnitus tööd teostas Kõrgem Kunstikool Pallas nahadisainiosakonna IV.</p>
