**AJALOOLISTEL KIVIHOONETEL 1994-2003  
RESTAUREERITUD LUBIKROHVFASSAADIDE  
SEISUNDIUURING.**

**MAGISTRITÖÖ.**

**Magistrand: Janno Meriloo**

**Tallinn 2005**

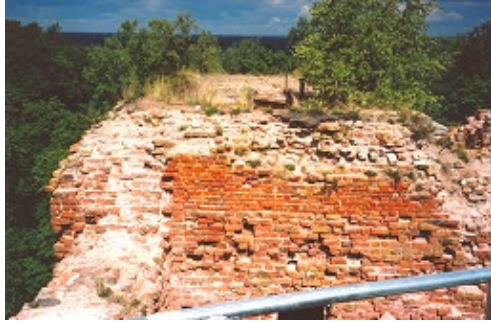
**Foto 1** aastal 2001

*Tartu Toomkiriku põhjatorn ült enne ja pärast rekonstrueerimist*

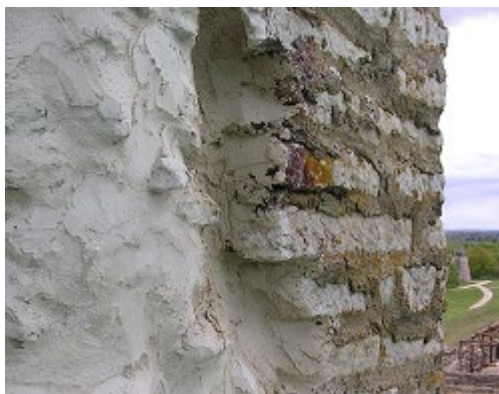
*Foto 2A Eri ajastute konserveerimisjäljed Rak- .... Õige materjali ja õige tehnika valikuga veres: lubimört (2004) ja tsementmört (80-dad) saame pehmedada vananemise kiirust ilma, et võtaksime ära võimaluse saada sellest elamust.*" [1, lk 8].

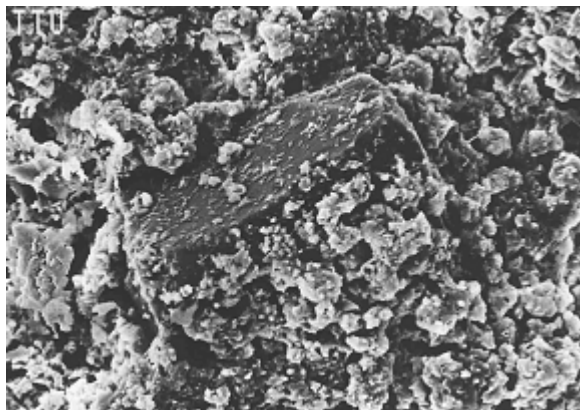
**Foto 8** Elektronmikroskoobifoto Toompea lossipea-fassaadi krohvist – ideaalne liivatera (1994).

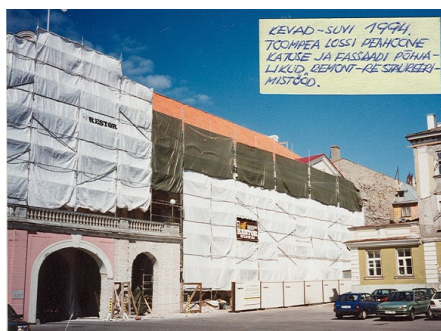
**Foto 15** Fassaad tööde ajal 1994.a.

Tööde läbiviimisel oli üheks eesmärgiks võimalikult palju säilitada vana lubikrohvi. Paraku õnnestus see ainult osaliselt. Fassaad oli 1980-tel üle värvitud mittehingava Kenitex sünteetilise värviga ja kohati oli vana krohv värvi all pudedaks muutunud ning alusmüüritisest lahti tulnud. Pudenumast hoidiski krohvi kohati kilejas värv.

Tugeva sünteetilise värvi eemaldamiseks tuli kasutada liivapritsi. Eelnevalt tehti proove ka vesi- ja vesi-liivapesuga, kuid nende efektiivsus oli väike. Liivapritsiga eemaldati värvikihid kuni krohvini ja osaliselt ka halvas olukorras krohv. Osa tugevalt kobisevat (st. alusmüüritisest lahtiolevat) krohvi eemaldati täiendavalt

piikamise teel. Vana krohvi õnnestus säilitada ca 30-35% peafassaadi kogupinnast. Puhastatud karniisipinnad, avade ümbrused ja suuremad mõrad alusmüüritises kaeti tsingitud krohvivõrguga. Teostati 3..4 kihiline krohvimine.

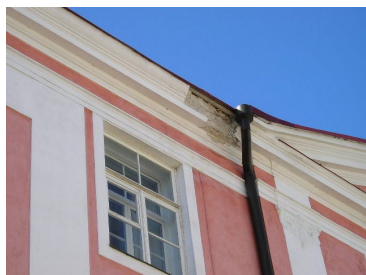
**Foto 18**

Tugevamad krohvikahjustused esinevad räästapiirkonnas vihmaveetorude lehrtrite juures põhjustatuna viimaste läbijooksudest (vt. foto 18).

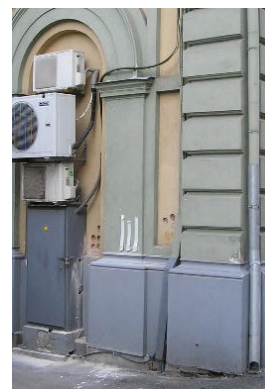
*Foto 23*

Hoone põhjafassaadi paremas nurgas, kõrgus maapinnast 140 cm. Sokli kõrgus 100 cm (vt foto 23). Katste teostamise koha taga köetav ruum, punasest tellisest seina paksus 100 cm.

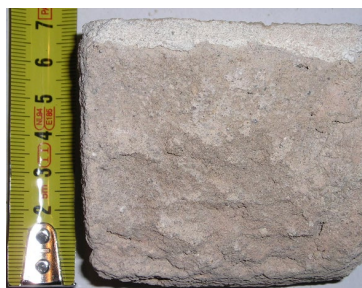
*Foto 24*

Uuringukohas täielikult uskrohv. Eristatavad täite- ja viimistluskihi üleminek. Sisseviske- ja täitekihid väga ühtlased, omavahelisi üleminekuid näha ei ole. Sisseviske- ja täitekihtide kogu paksus ca 60 mm, viimistluskihil ca 5mm (vt. foto 24).

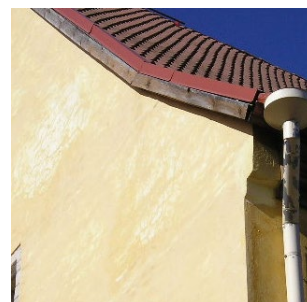
*Foto 28*

- lõunafassaadi ülemises osas värv pinnalt maha kulunud, nähtav hele krohvipind (vt. foto 28 ); põhjuseks võib olla värvimistööde hiline lõpetamine, viimase kihi lubivärvi liigne „rasvasus” (tehti rasvasem, et paremini kataks ja ei peaks veel täiendavaid kihte peale värvima), kellukrohvist aluspinna liigne siledus, mis nõrgendab värvi ja alus-

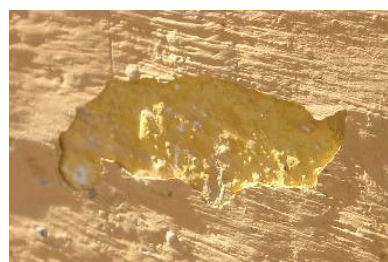
*Foto 29*

- lõuna ja idafassaadil esineb seinapinnal mitmetes kohtades värvi koorumist sokist ca

1m kõrgusel ribal; selles piirkonnas on mõlemal fassaadil lubivärv hiljem üle värvitud silikaatvärviga (nähtavasti fassaadi niiskuslaigulisuse tõttu), s.t. tugevama värvi alla on jäänud nõrgem värv (vt. foto 29).

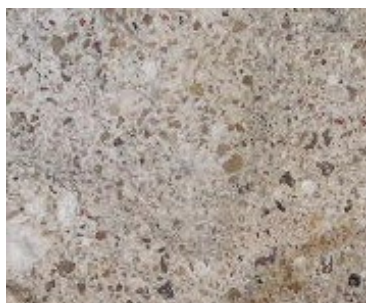
**Foto 31 Vana krohvi murdepind**

Vana fassaadikrohvi kohta teostatud uuringud Tallinna Tehnikaülikooli ehitusmaterjalide katselaboris (vt. lisa 4 ). Krohviproov võeti ülejäänud katsekehadega samast piirkonnast (vt. katsekehade asukoht fassaadil). Analüüsid näitasid, et seinte vana krohv on lubi-tsementkrohv kaalulises vahekorras 1:0,6:7,4 (lubi:portlandtsement:kvartslüiv)- vt. foto 31 . See on täiesti

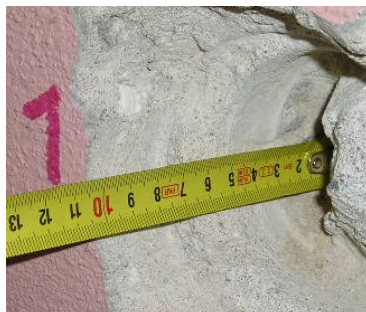
**Foto 32 Krohvi paksus**

ehitusmaterjal. Krohvisegus kasutatud liiv on suhteliselt peeneteralisem, erinevatel murde- ja puurimispidadel ei täheldatud 3...4 mm-st jämedamaid osiseid. Kohati olid krohvipinnad väga paksud, isegi kuni 100 mm (vt. foto 32). Vana krohv oli suhteliselt hästi säilinud. Kenitex mittehingava värviga kaetud fassaad oli enne tööde algust tüüpiliselt „narmendava” välimusega, II ja III korruse piirkonnas esines rohkesti värvi koorumist (vt. foto 33).

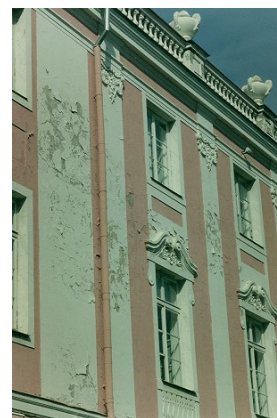
**Foto 33 Vana fassaad**

Vähendamaks talveperioodil uskrohvi pealekandmise mahtu, püüti võimalikult palju säilitada vana lubikrohvi. Fassaadipinnal oli viimaseks värviks õhutihe sünteetiline värv Kenitex, mis tuli täielikult eemaldada. Kohati oli värv krohvipinnalt ulatuslikult lahti, kohati väga tugevalt kinni (vt. foto 33). Värv eemaldamiseks kasutati liivapritsi. Liivapritsiga eemaldati värvikihid kuni krohvini ja osaliselt ka lahtiolev krohv. Vana krohvi õnnestus säilitada ca 60% peafassaadi kogupinnast.

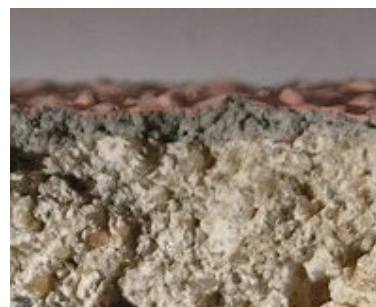
**Foto 34** Uuskrohvi pinnakiht

Krohvi kogupaksus uuringukohas väga suur ca 60...100 mm, millest põhiosa vana säilinud krohv, uus tätekihtpaksusega kohati kuni 10 mm, uus viimistluskiht paksusega 1...2 mm (vt. foto 34).

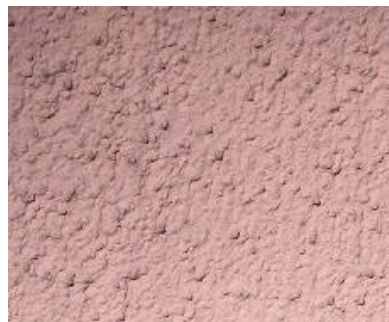
**Foto 35** Uuskrohv Remmersi värvi all

Värvitud: fassaadi põhipinnad REMMERS ENGLISCHROT; sokkel REMMERS UMBRA (vt. foto 35).

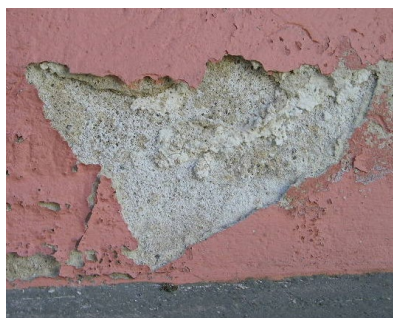
**Foto 37**

- fassaadi keskosas frontoonivaaside alt postidelt, kuni alusmüüritiseni (2 piirkonda, vt. foto 38);
- fassaadi keskosas vahetult sokli kohal, pealmine krohvikihht (1 piirkond, vt. foto 37).

Esimesel juhul põhjuseks nende pidev märgumine, teisel juhul seinast väljaliikuvate

soolade surve. Värv koorub suurema terviklikuosana, mis on sünteetilisele värvile kohane. Alumine vihmavee ärajuhtimine, soklist eemale, on korrektne.

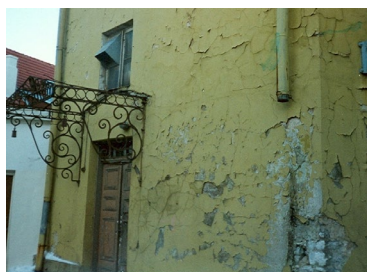
Fassaadi olukord enne rekonstrueerimistööde algus tüüpiline: alumistes kihtides vana lubikrohvi kihid, pealiskihtides rohked tsementseguga parandused; kaetud mittehingava värviga, mis paljudest kohtadest koorus; suured praod; olulisel osal fassaadidel (räästapiirkonnad, vihmaveetorude ümbrused) krohv täielikult maha pudenenud (vt foto 42).

*Foto 42 Tiibhoonesse sissekäik  
1997.a.*

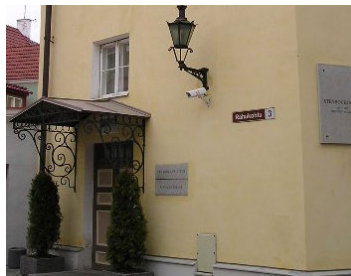
*Foto 43 Sama 2005.a.*

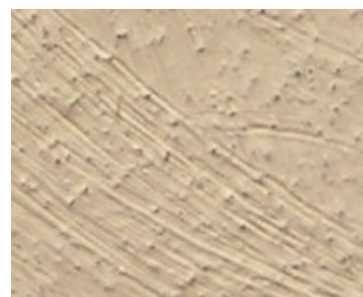
*Foto 44 Uuskrohv lubivärvi all*

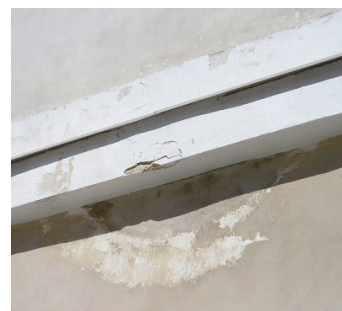
**Foto 46**

- tänavaga piirneva tiibhoone soklil soolakahjustused ja pealmise krohvikihi-värvi lokaalsed pudenemised (vt. foto 45);
- räästa- ja vahekarniiside krohvi lokaalsed pudenemised (vt. foto 46);
- peahoone põhjafassaadil rõdu sammaste alumiste osade krohvi ja värvi pudenemised.

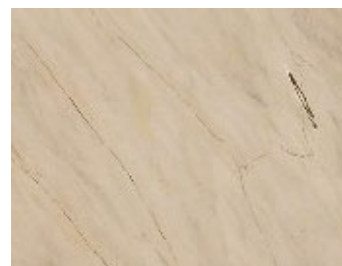
**Foto 47**

Fassaadil esineb hoone seinte liikumisest tulenevaid konstruktiivseid pragusid (vt. foto 47).

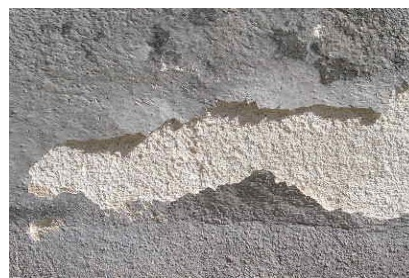
Foto 51

- läänefassaadil (tänavapoolne) sokliosas (ca 2 m<sup>2</sup>; vt foto 51) fassaadi keskosas;
- idafassaadil (õuepoolne) kesktsoonis asuva keldriukse kohal (ca 1 m<sup>2</sup>)

Mõlemal juhul põhjuseks seinast väljaliikuvate soolade surve.

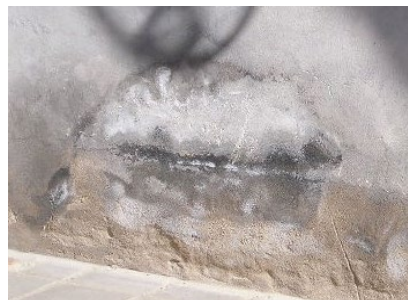
**Foto 52**

Liigniiskumisest sokliosas (ca 50% kogu soklijoone pikkusest; vt foto 52) ja räästakarniisi osas (kahe vihmatoru leetri ümbruses; vt foto 53) krohvil nähtavad märgumisrandid.

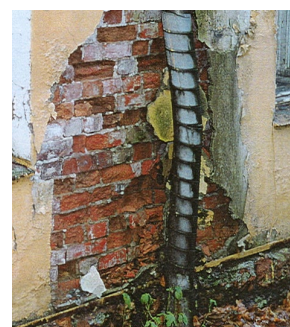
- esines rohkeid tsementseguga krohviparandusi (vt. foto 55), mida oli tehtud oskamatult; olulisel määral oli rikutud fassaadide arhitekturseid detaile;
- kaetud mittehingava värviga, mis paljudest kohtadest koorus; hoone paekivist sokkel oli osaliselt üle värvitud õlivärviga;
- kohati väga suured praod seintes ja krohvis;
- rohkesti irdunud ja juba pudenenud krohviga kohti;
- amortiseerunud vihmaveerennide ja –torude tõttu oli fassaadi pidevalt märgav vesi osades kohtades oluliselt kahjustanud punasest tellisest alusmüüritist (vt. foto 56).

**Foto 56** *Kahjustused  
läänefassaadil*

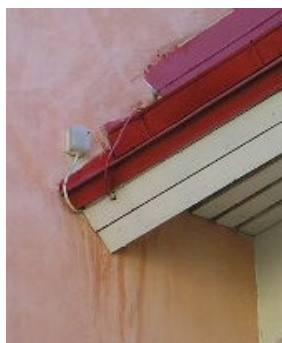
**Foto 60**

Tugevamad krohvikahjustused ja värvi koorumist esineb mitmes piirkonnas sokliosas ida- ja läänefassaadidel. Läänefassaadil tüüpiline olukord: vihmaveetoru ümbruses liigniiskumisest sokli alumises osas (kuni ca 25 cm

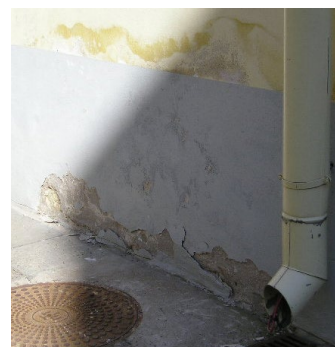
**Foto 61**

kõrguseni maapinnast) krohvi pealmised

kihid koos värviga maha pudenenud; kõrgemal sokliosas esineb värvi koorumist; sokli kohal juba lubivärvitud pinnal nähtav kapillaarniiskuse rant (vt foto 61). Niiskus, mis ei leia krohvist head väljaliikumise võimalust sokliosas, on tõusnud kuni lubivärvitud pinnani, kus väljaliikumise takistus on oluliselt väiksem.

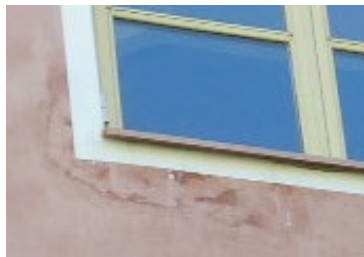
**Foto 62**

Värvi- ja krohvipinnal esineb pideva niiskumise rante veel mitmes kohas: II korruse akna nurgas põhjafassaadil; madalama hoone ühenduskohas põhjafassaadi seinaga põhjafassaadil (vt foto 62).

Esinevad krohvi- ja värvikahjustused on lokaalsed ning põhjustatud liigniiskusest.

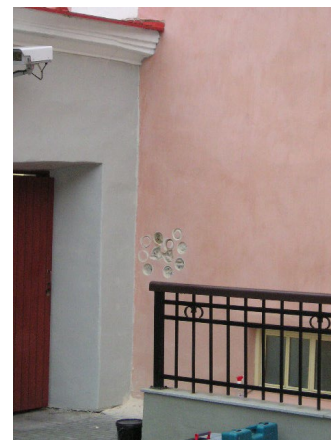
Hoonekompleksi põhjafassaadi vasakpoolne nurk, ca 90 cm nurgast, ca 120 cm maapinnast, krohvipinnalt mõõtetega ca 40 x 60 cm (vt foto 63). Teisel pool seina on köetav ruum. Paekivist seinamüüritise paksus ca 80 cm. Uuringukohas täielikult uus krohv. Eristatavad

kolm krohvikihhti: esimesega täidetud ebaühtlase müüritise au- **Foto 63**  
gud, konarused, teine (ca 15 mm) sama mört; kolmas õhuke ja peeneteraline viimistluskiht (ca 2 mm).

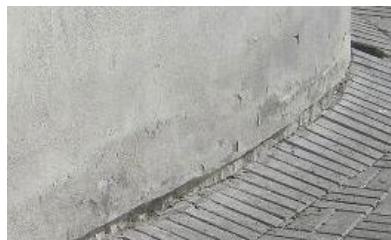
**Foto 68**

Soklikrohvi ja tänavasillutise vahele jäetud vahe pikendab kindlasti mingil määral

soklikrohvi eluiga, ei hoia aga ära paratamatuid soolalumest tekkivaid niiskuse- ja soolakahjustusi (vt. foto 68).

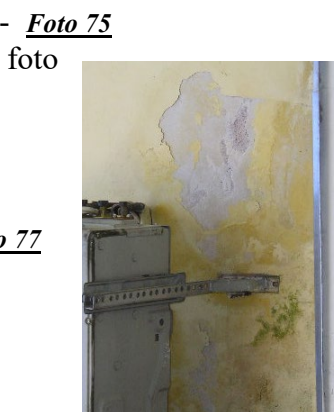
**Foto 77**

- räästakarniisil vihmaveerenni läbijooksust märgumise jäljed (vt. foto 74);
- fassaadile paigaldatud jahutuselemendi tagune krohv niiskunud ja osaliselt pudenenud (vt. foto 77);
- seinapinna märgumine

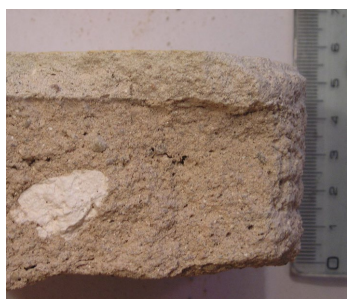
**Foto 89**

Krohvi kogupaksus uuringukohas 25...30 mm (alumine piirkond, kõrgusel 130...145 cm); 45...55 mm (ülemine piirkond, kõrgusel 145...160 mm; vt. foto 89). Kõrgusel ca 145 cm jookseb tellisseinas aste, mille tõttu ka erinev krohvipaksus.

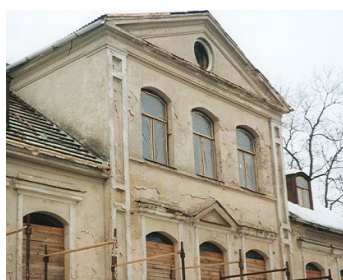
**Foto 90** Vana fassaadi vaade

Sokli, karniisi ja vahekarniiside piirkondades veekahjustustest vanad värvkatted koorunud, krohv osaliselt pudenenud, mittehingav värv kogu fassaadi ulatuses narmendamas (vt. foto 90).

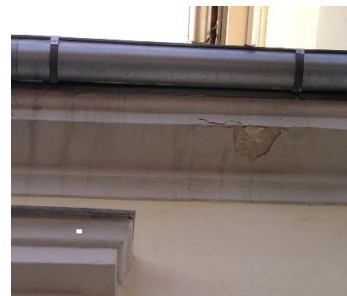
**Foto 91**

- pea-(lõuna-)fassaadi räästakarniisil krohvi lokaalne pudenemine seoses räästarenni defektiga (vt. foto 91);
- sisehoovi (põhja-)fassaadil niiskuskahjustusest krohvi pudenemine keskpierkonnas, vihmaveetoru ümbruses seoses vihmavee ärajuhtimise puudustega (vt. foto 93);
- väikeses mahus lõuna-, suuremas mahus ida-fassaadil nähtav krohvipinna pragunemine (vt. foto 92);

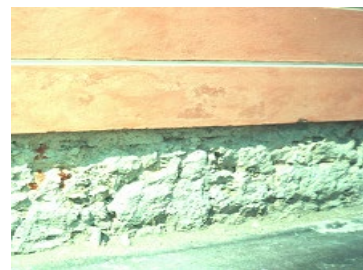
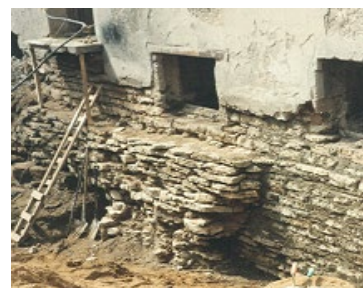
**Foto 108** Stenbocki maja all vundament enne võõphüdrois. teostust (suvi 1997, AS Restor)

- vundamendimüüritisele väljastpoolt vertikaalse hüdroisolatsiooni tegemine. Vanade hoonete vundamentidel ei esine reeglina ei vertikaalset ega horisontaalset hüdroisolatsiooni, mistõttu vundamendi müüritis on pinnaseniiskuse sissepääsule täielikult avatud. Fassaaditööde puhul tavaliselt töomahukat ja mitteodavat vundamendi vertikaalhüdroisolatsiooni teostust ette ei nähta. Millegi pärast on see olnud tööde tellijate (hoone omanike) jaoks koht, mille arvelt raha kokku hoida. Viimasel ajal on vanade hoonete kompleksetes rekonstrueerimis projektides siiski vundamentide väline lahtikaeva mine ja hüdroisolatsioon reeglina ette nähtud. Fotol 109 fikseeritud Lai 43, Tallinn hoone sisehoovis

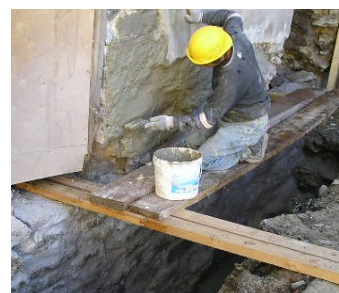
**Foto 109** Lai 43, Tallinn hüdroisolatsioonitööd (suvi 2005, teostus AS Restor)

paekivist vundamendi hüdroisolatsiooni pealekandmine käesoleva aasta augustis (kasutati saksa materjalitootja Remmers kahekomponentset võõphüdroisolatsiooni).

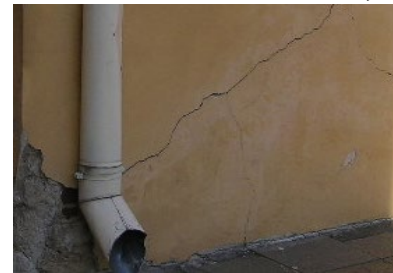
Vajalik on tagada vanade hoonete konstruktiivne stabiilsus, eelkõige puudutab see vundamente (millest reeglina kõik vajumised algavad). Konkreetsemalt on vaja teostada vundamentide ja nende aluse pinnase põhjalikud uuringud, et nende põhjal välja töötada võimalikud abinõud hoone stabiilsuse tagamiseks. Nii on näiteks teada, et Tartu kesklinna vanad honed on ehitatud puitparvedele, mis töötavad hästi niikaua, kuni on vee keskkonnas. Kuna aga põhjavee tase on aastasadadega alanenud, on parved täielikult või osaliselt jäänud kuive- masse tsooni ning on hakanud kõdunema. See väljenuub vanade hoonete vajumispragudes, ka. ka uuritud, Raekoja pl.16/Kompanii 2, Tartu hoonel (vt. foto 118).

*Foto 118 Toomkooli 2, Tallinn  
vajumispraod soklis (okt.2005)*
