**PEETER SUURE MEREKINDLUSE  
PEAPOSITSIOONI RANNAKAITSEPATAREI  
NUMBER 4  
RESTAUREERIMISKONTSEPTSIOON**

Kursusetöö

Tallinn 2007

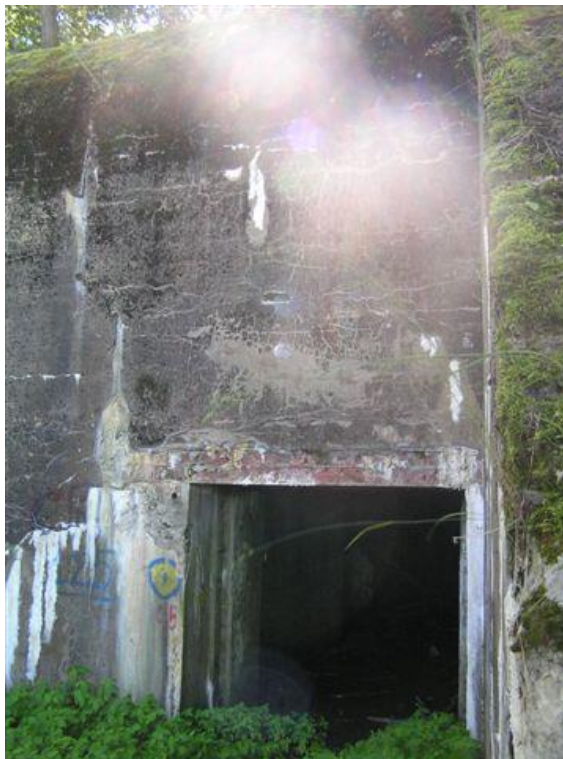
Pilt 12: Helgiheitja jõujaama varjendi uks.

Helgiheitja jõujaama kahjustused võrreldes komandopunktiga on suhteliselt väiksed. Fassaadil võib täheldada kohati seinakrohvi irdumist ning esineb aerosoolvärviga tehtud kirjutisi. Siseruumidest on demonteeritud osaliselt metalltalad.

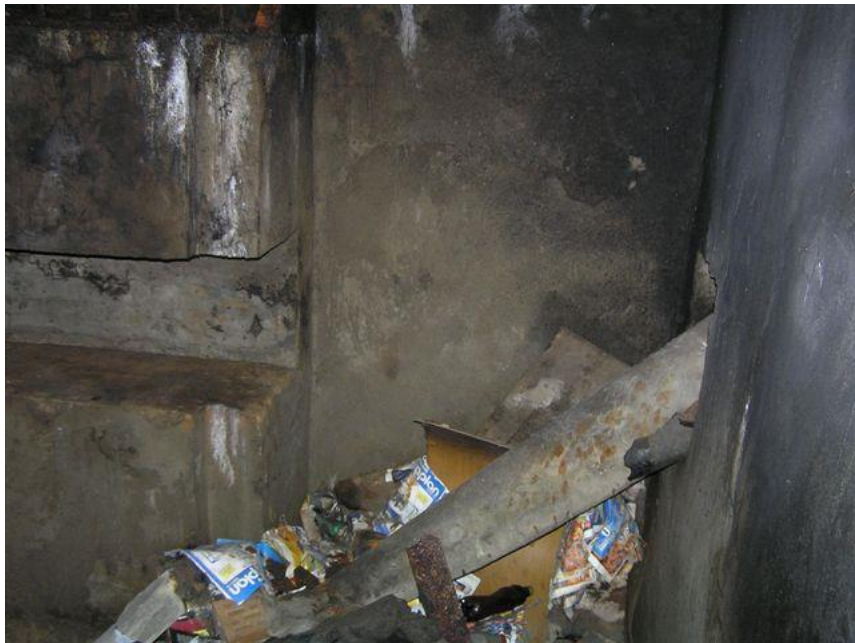
Pilt 16: Meeskonnavarjendi siseruum.

Positsioonide I, II, III meeskonnavarjendid paiknevad suurte betoonkividest rusuhunnikutena üksteise kõrval piki praegust Kakumäe teed. Üldiselt hästi säilinud IV positsioonil (meeskonnavarjend ja kahurialus) (Lisa 5) on näha niiskusest tingitud pinnakrohvi kahjustused ning kohati teatud mehhaaniliste tegevustega lõhutud rajatise fassaadid. Siseruumides märgatavad sooldumisjäljed ja niiskuskahjustused, osaliselt on eemaldatud metalltalad laest. Objekt on täis kuhjatud kõikvõimalike prügielemente ja laest alla langenud sisevoodri tükke, mis takistavad täpsemate vaatluste teostamist siseruumide seisundi kohta. Avatäited puuduvad. Hilisemaid ehituslikke täiendusi ehitise juures ei ole märgata. Rajatis on vähe hooldatud ning vajab heakorrastustöid.

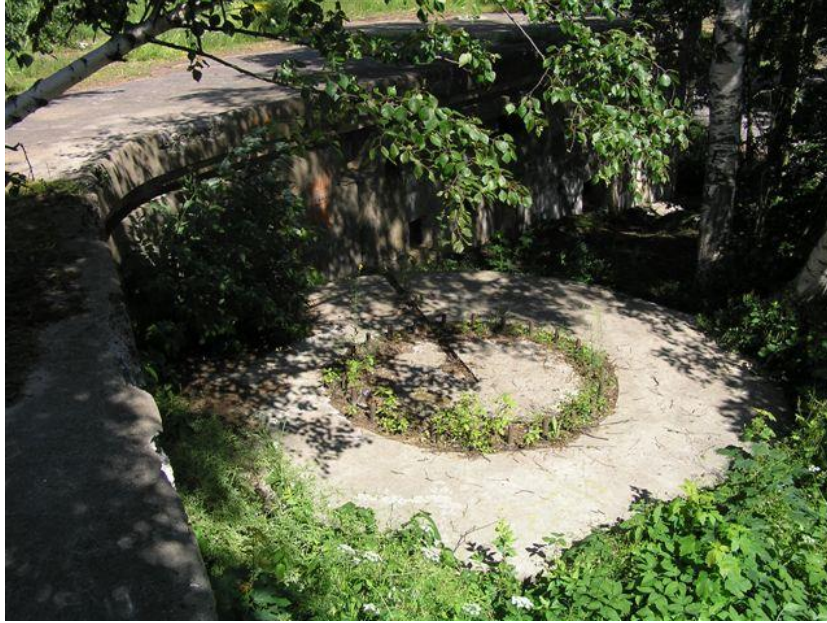
Pilt 17: Kahurialus.
