1. SISSEJUHATUS

Eesmärgiks on bakalaureusetöö raames restaureerimiskontseptsiooni esitamine Tallinnas ajaloolise Kadrioru lossiteenijate alevikku kuulunud Poska 35 krundi hoonestusele. Pooleteistkordne väärrika ajalooa rõhtpalkehitis ning kõrvalhoone on kultuurimälestised¹ ja paiknevad Kadrioru miljööväärtuslikul ala. Poska 35 hoonete restaureerimine on üks osa Aktsiaselts K-Projekt poolt algatatud Poska tn 31 kinnistu ja lähiala detailplaneeringust². Omaniku soov on elamu ja abihoone restaureerimisprojekt, mille põhiküsimuste lahendamisega käesolev restaureerimiskontseptsioon tegeleb. Hoonestusele on eelnevalt koostatud eritingimused³, mis nõuavad põhjalike uuringuid. Sise- ja välisuuringute tulemuste analüüsist lähtuvalt on kirjeldatud mälestiste hetke seisukord, arutletud hoonete fassaadiproblemaatikat ning pakutud välja võimalikud lahendused restaureerimis- konserveerimistöde teostamiseks. Arvestades hoonete väärikat ajalugu ja erinevaid ehitusetappe, siis on olulist rõhku pööratud arhitektuuriajaloolisele ülevaatele. Ajalookäsitlus kajastab puitehtiste arengu lugu Eestis ja fassaaditüüpide kehtestamist. Viimase olulisust kinnitab Poska 35 eluhoone fassaadilahendus, tüüpprojek

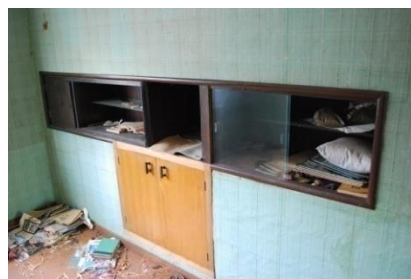
ill: 48. Süvistatud seinakapp. Elamu II korruse elutuba. Foto 2008
