VAADATES METSA TALU MINEVIKKU JA TULEVIKKU

Tammiku küla, Põltsamaa vald, Jõgeva maakond

2019/2020 õppeaasta
Arhitektuuri konserveerimise ja restaureerimise täiendkoolituskursuse lõputöö

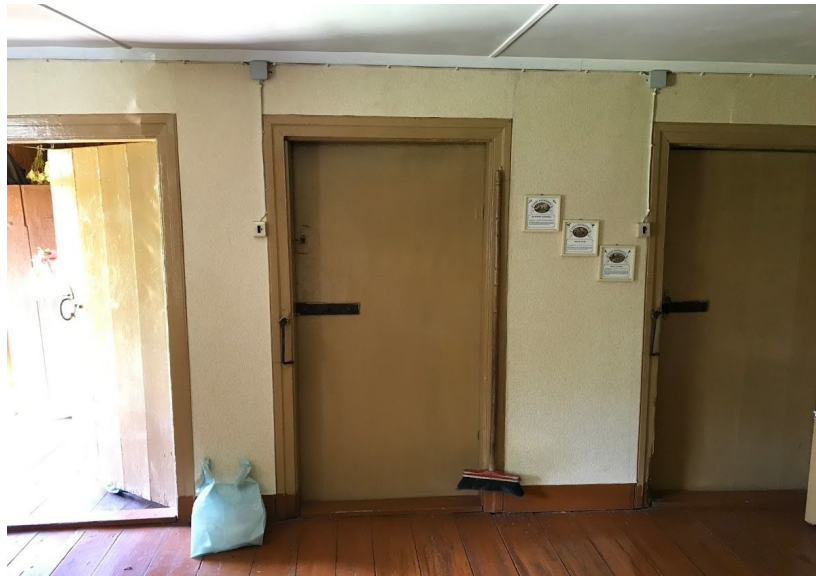
Illustratsioon 12. Vaade esiku, sahvri ja abiruumi ustele köögist

Köögi lääne poolses seinas on sissepääsud sahvrisse ja abiruumidesse. Antud ukсед on samuti 1935. aastatel asendatud algsetega ning aastate jooksul korduvalt üle värvitud.

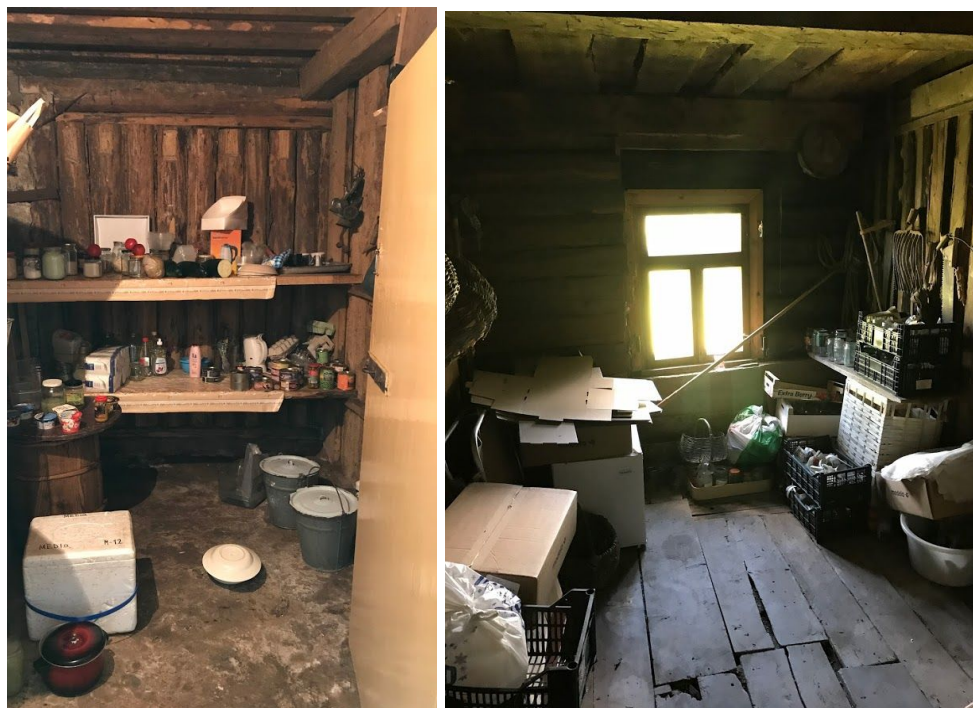
Illustratsioon 13. Sahver ja abiruum

Sahvri ja abiruumi seinad on tehtud vertikaalsetest tahumata palkidest. Sahvri põranda moodustavad suured paekiviplaadid ning abiruumi põrandal on erimõõdus ja laiuses laiad laud.

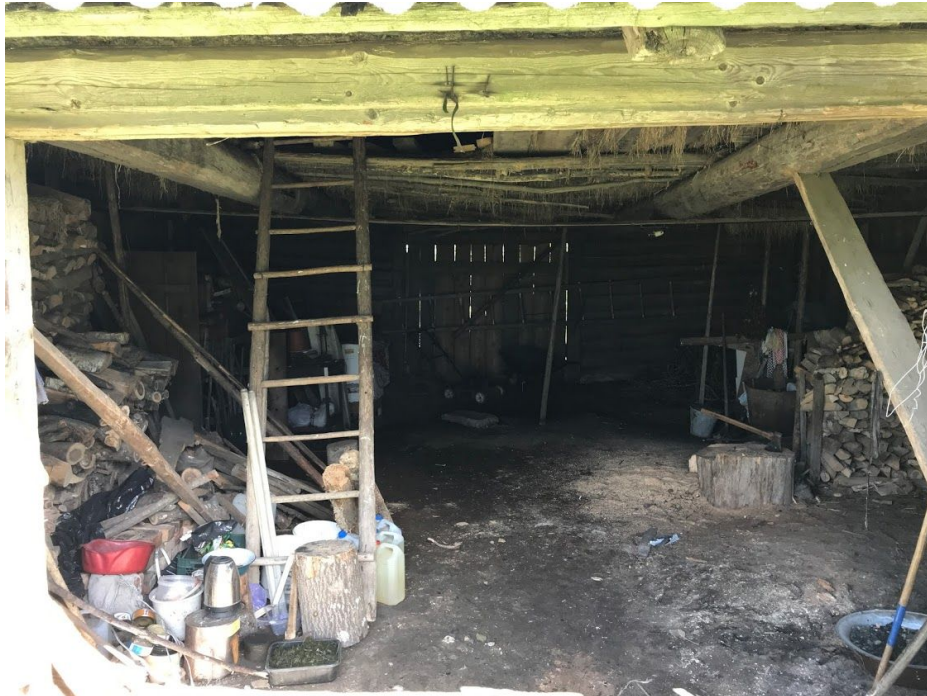
Illustratsioon 16. Rehealune

Rehealusel on mõlemal pool ruumi läbivad kahepoolsed ukсед kust algse kasutuse järgi toodi sisse vili. Praeguseks on ruumist saanud pigem puukuur ning seal hoiustatakse aiandustarbeid. Säilinud on ka hilisemast ajast jäneseuurid ruumi tagaosas. Seinad on kas fassaadi horisontaalsed palkseinad või siseseinad vertikaalsetest erineva mõõdulistest palkidest lauda ja sahvri vahel. Põrandaks on muldpõrand. Rehealusel pääseb ka lakale.

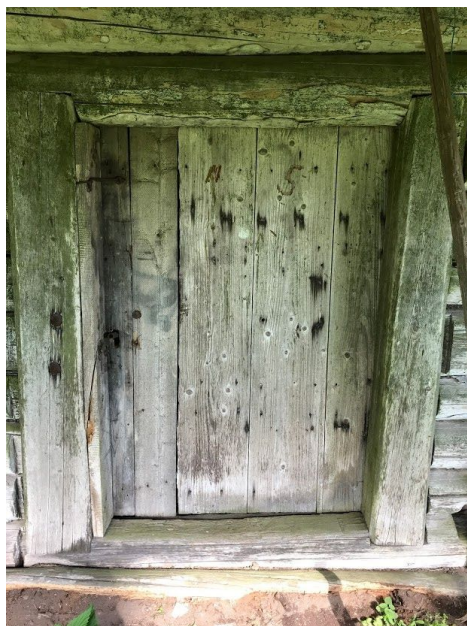
Illustratsioon 19. Aida uks

Aida kõige vasakpoolsem osal on omapärane “helilukk”. Luku on valmistanud Lampsoni nimeline sepp Sadukülast arvatavasti 1920. aastatel. Ukse avamisel käib võti lõputult ringi kuid peab suutma ära tuvastada kõlksu heli mille järel uks avaneb.

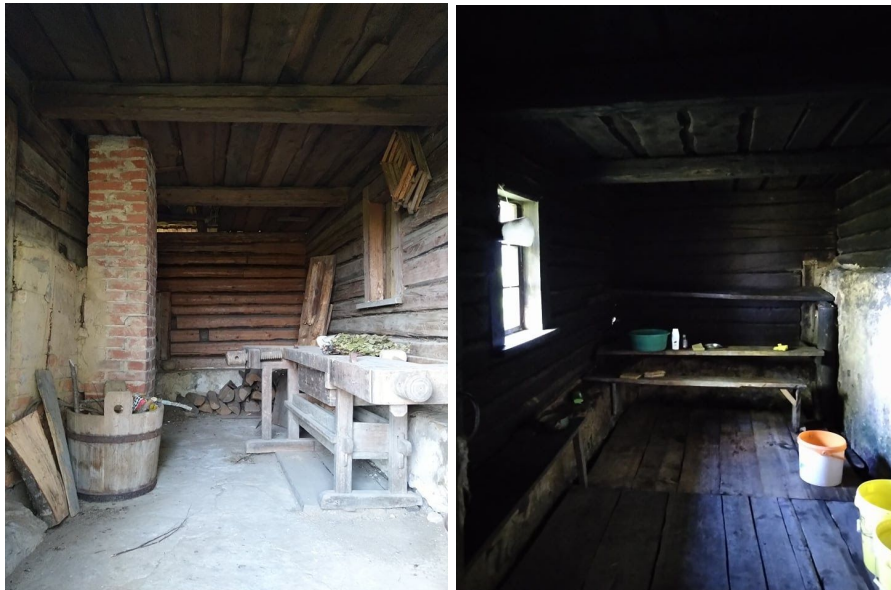
Illustratsioon 22. Sauna eesruum ja saunaruum

Saun on ehitatud 1937. aastal. Algselt oli plaanis sauna taga ruumidesse ehitada ka kuivati kuid 1939. aastal peale tulnud sõda jättis selle plaani teostamata. Hoone on rõhtpalkehitis ning koosneb kolmest ruumist: eesruumist, saunaruumist (ill 22) ning pooleli olevast kuivatiruumist. Hoonel on maakividest vundament ning eesruumis ja kuivatiruumis on valatud betoonpõrand. Sauna ruumis paikneb kerisega ahi paremal esinurgas. Ahju köetakse kuivatiruumi poolt. Kerisekivid paiknevad seina sees ning kivide suu ees on sooja vee pada. Lava paikneb põiki hoone tagaosas. Saun on heas seisukorras ning ei ilmne kahjustusi.
