**KABRISTE VALLAKOOLI TEHNILISE
SEISUKORRA HINNANG JA SÄILITAMISE
ETTEPANEKUD**

Kooli, Kabriste küla, Pärnu linna Audru osavald, Pärnu maakond

Arhitektuuri konserveerimise ja restaureerimise täiendkoolituskursuse lõputöö

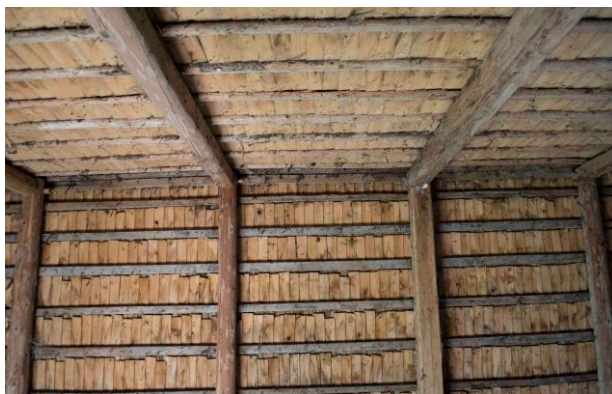
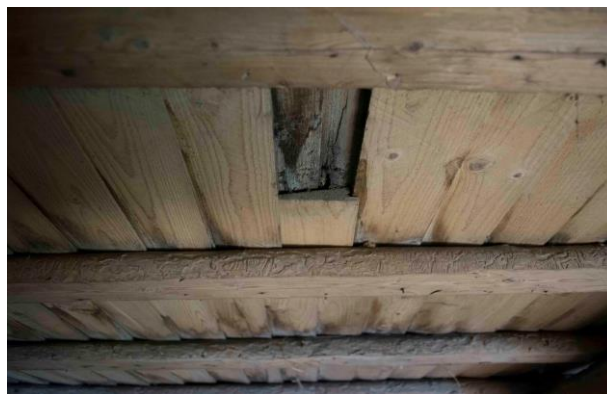
Hoonet kattis sindelkatus (Foto 2, 3), mis on tänaseni säilinud.

Foto 2. Sindelkatus

Foto 3. Sindelkatus

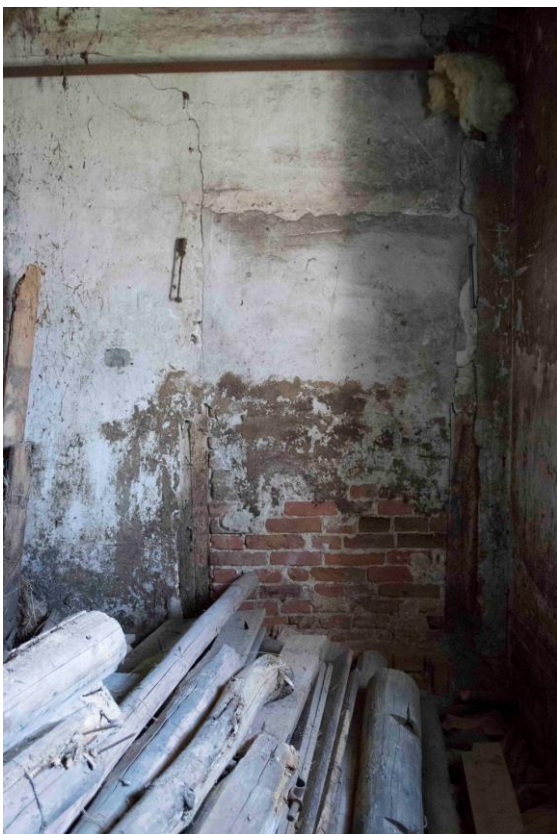
Endisest klassiruumist sai nüüdsest laut. Tagumine hoiuruum ja pesuruum säilitasid oma algsed funktsioonid. Küll aga suleti nüüdsest uks (Foto 4), mis enne oli viinud eesruumist klassiruumi ja lauda sissepääsuks jäid ukse läbi pesuruumi ja hoiuruumi.

Foto 4. Kinnimüüritud klassi ja eestoa vaheline uks

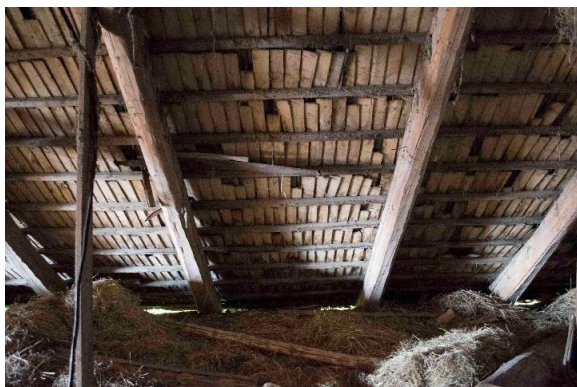
Foto 10. Katuse parandus endise varikatuse kohas

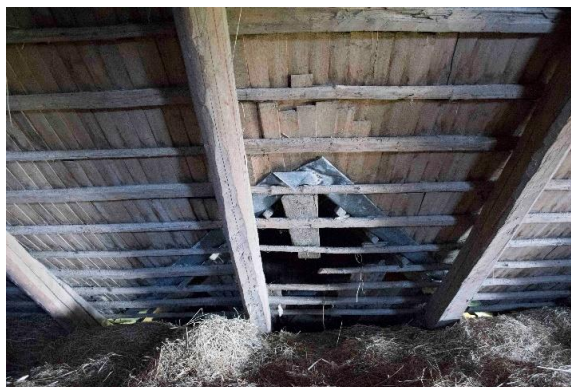
Foto 11. Katuse ja varikatuse kokkupuude

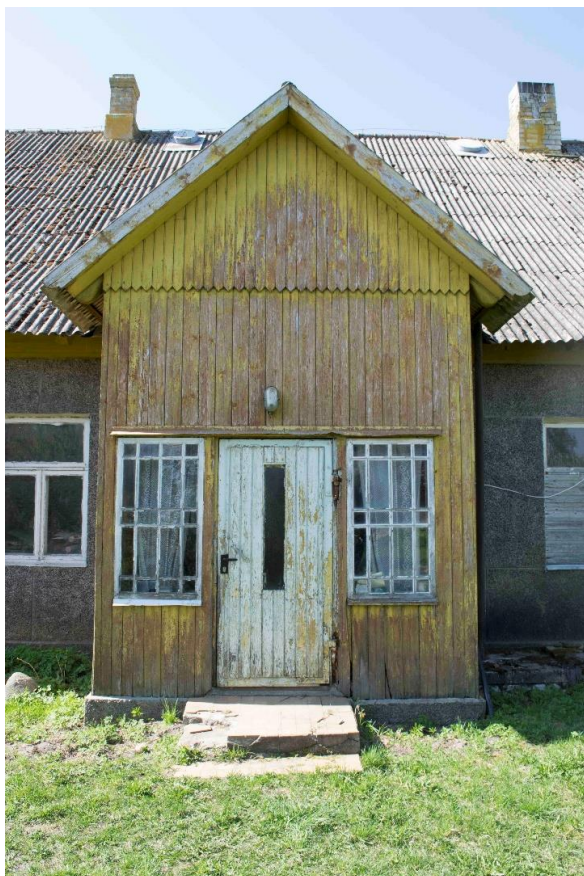
Oluline välisilme muutus oli arvatavasti tänavapoolse välisukse sulgemine. Nüüd sai peasissepääsuks hoovipoolne uks ja siseneti otse kööki. Arvatavasti lisati sel ajal majale hoovipoole ka kinnine koda (Foto 12), kuhu hiljem on lisandunud ka kemmerg.

Foto 12. Kinniehitatud katusealune (tuulekoda)

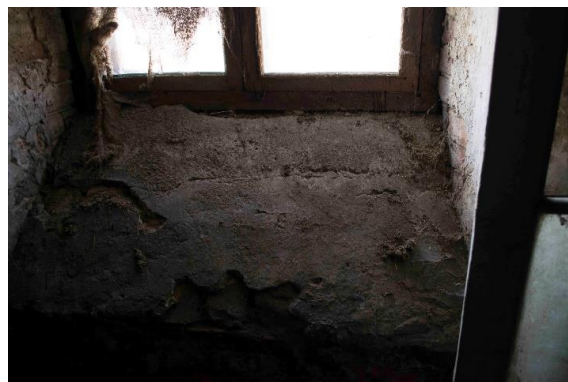
Samuti muudeti endise klassitola kolmest aknast keskmine nüüd väravaks, et loomi lauta ja sealt välja viia. Ka on laudas ülejäänud kaks aknaava mingil perioodil väiksemaks ümberehitatud (Foto 13).

Foto 13. Väiksemaks ehitatud aknaava laudas

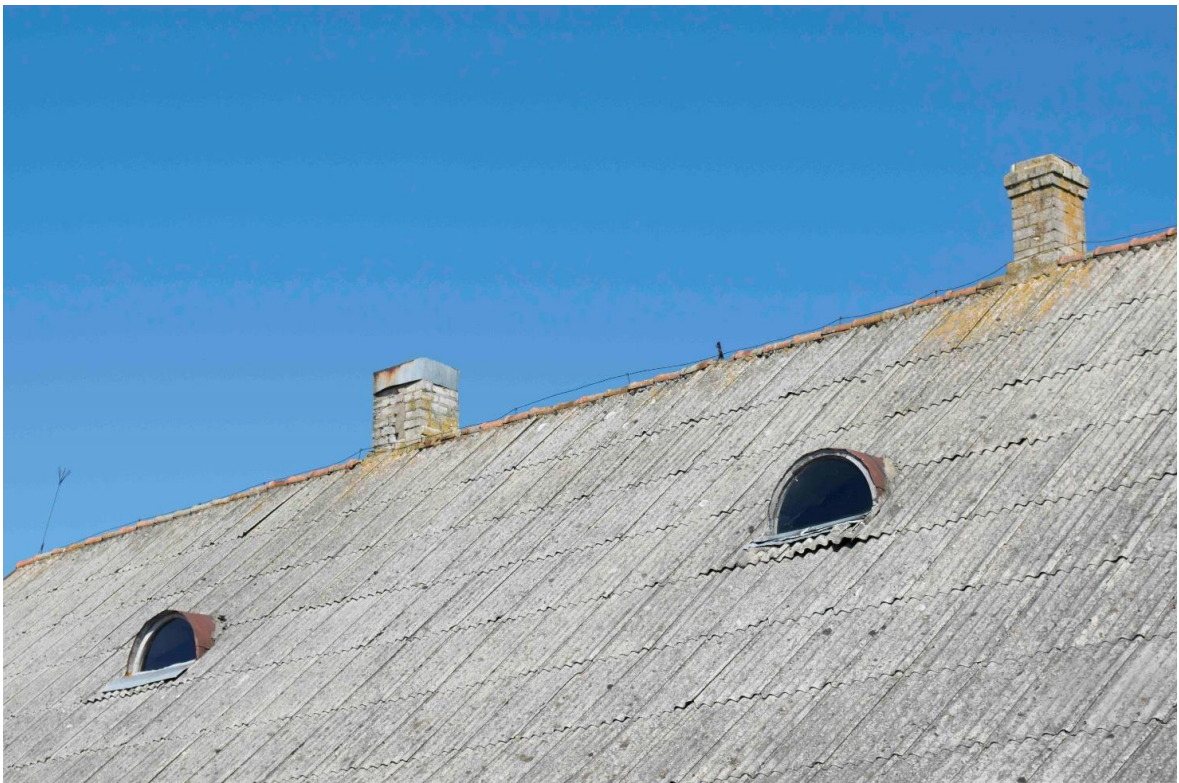
Foto 21. Hoone korstnad ning katuseaknad

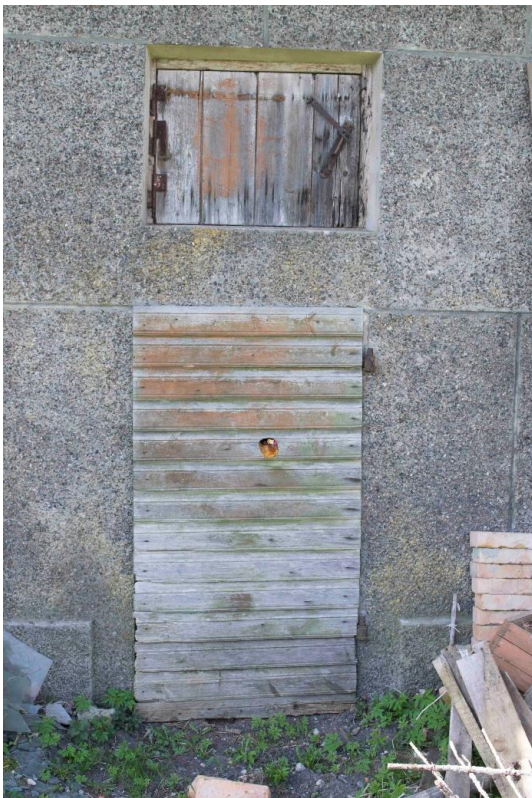
Huvitava lisandusena ehitati majas paiknevasse sahvri ruumi vahele veel üks vahelagi (raudbetoon) ja ruumi pealmine madalam osa võeti kasutusele õunte hoiustamise ruumina, kuhu loodi sissepääsuks luuk välisukse kohale. Tänapäevaks on vahelagi lammutatud.

Foto 31. Hoiuruumi uks ja õunasahvri luuk
