Inkapööli talu elamu muinsuskaitse eritingimused ja ettepanekud restaureerimistöodeks

Tänava (42301:003:1029), Viinistu küla, Kuusalu vald, Harju maakond

2018/2019 õppeaasta
Arhitektuuri konserveerimise ja restaureerimise täiendkoolituskursuse lõputöö

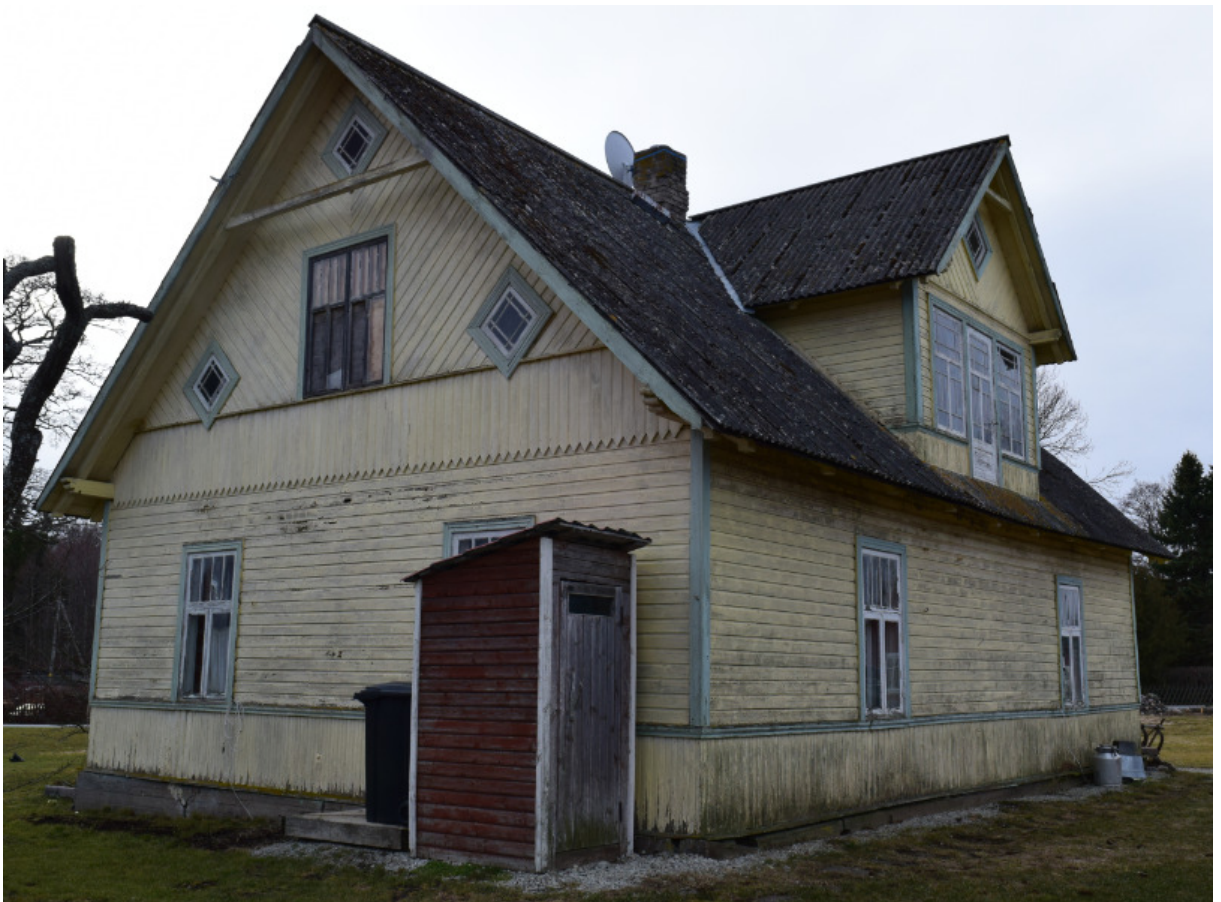
Seestpoolt on seinad tapetseeritud ja väljastpoolt kaetud värvitud lihtsa profiiliga laudvoodriga (25x120mm). Laudis on olnud ainult ühte tooni (beežikas). Värv on suuresti kulunud ja laudis saanud veekahjustusi. Hoone laudise paigutuse mängimisega (esineb vertikaalset, horisontaalset ja 45 kraadist) ja vahekarniiside kasutamisega on antud hoonele arhitektuuriliselt kaunis välisilme (ill 29-32).

2. Hoone fassaadilaudis kuulub suures osas säilitamisele ja restaureerimisele. Lubatud on asendada kahjustunud osad sama profiiliga materjaliga. Hoonet välispidiselt soojustada pole lubatud, kuna see muudaks avatäidete ja räasta paiknemist fassaadi tasapinna suhtes. Nii-õelda akende „laskeavade“ tekkimist tuleb vältida. Kõne alla tuleks 24mm paksuse tapiga tuuletõkkeplaadi paigaldus (nt puitkiust tappidega Steico universaal¹⁴), mis kindlasti vähendaks hoone õhulekkeid ja soojakadusid. Tuuletõkkeplaadi peale 22mm roov ja vana laudis tagasi. Sellisel juhul tuleks

avatäidete liistude alla paigaldada 46mm paksused täiteliistud. Sellisel kujul oleks fassaadi ilme veel vastuvõetav. Fassaadi puitosad värvida linaõlivärviga soovitatavalt sarnasesse tooni, nagu ta oli algselt (laudis beežikas, liistud rohekad). Sokli veelaud ulatugu soklist üle 50mm ja olgu 15% kaldega. Veelauale ja aknaalusele karniisile paigaldada pikema eluea huvides sama tooni plekid. Plekkide üle ulatumine puitosast 10mm ja veenina tagasipööre samuti 10mm. Nii ei jää plekk liiga silmatorkav ning ei varja karniisi profiili.

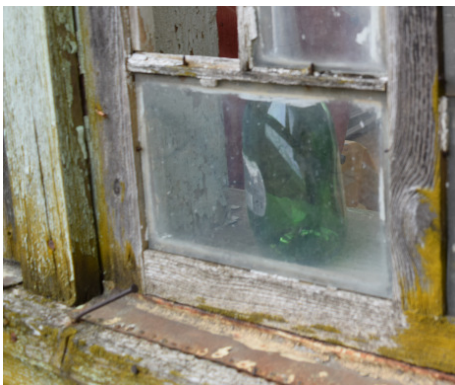
37. Kahjustunud piirdeliistud. Autori foto.
