**ALLEE 2 ASUVA ELAMU ÜLEVAATUS JA SÄILITAMISE  
ETTEPANEKUD**

*Allee 2, Kuressaare, Saaremaa vald, Saare maakond*

*Arhitektuuri konserveerimise ja restaureerimise täiendkoolituskursuse lõputöö*

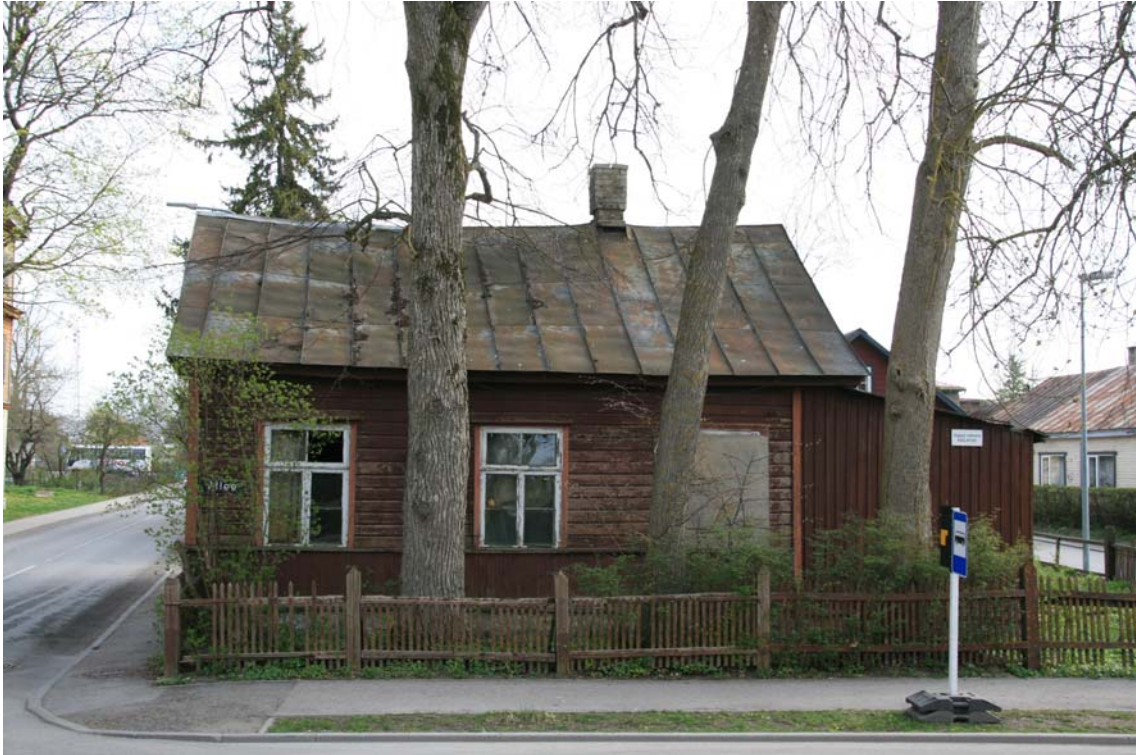
**Pilt 2. Vaade Allee tänavalt.**

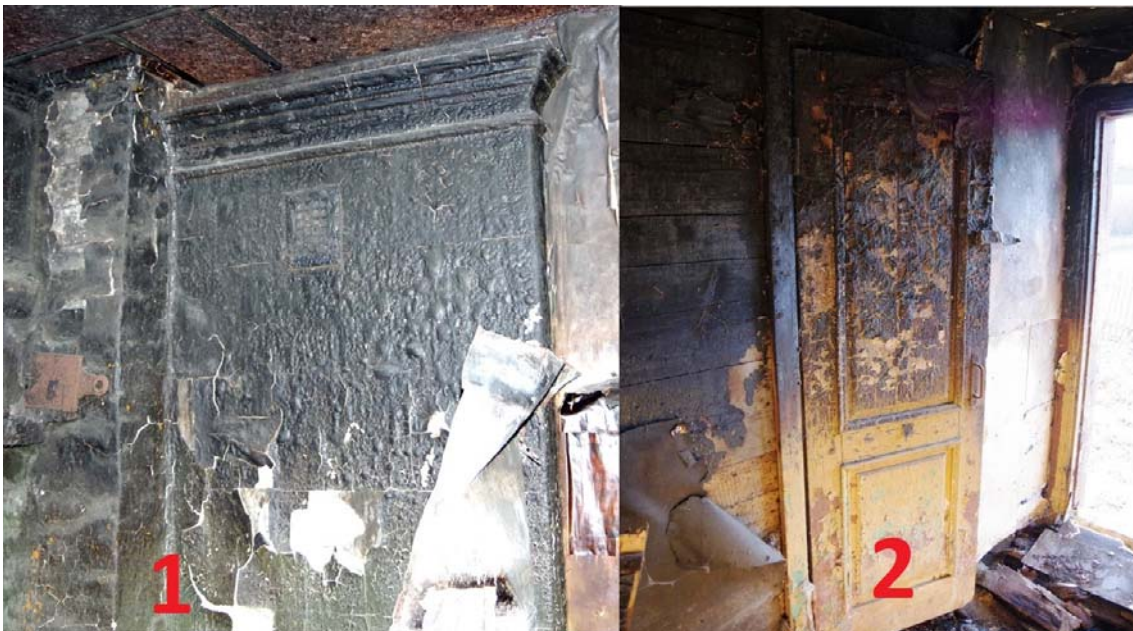
Järjestikused tulekahjud on hoones hävitanud vähesed säilinud originaaldetailid. Säilinud, kuid osaliselt põlenuna on säilinud üks siseuks (2), mille alusel oleks võimalik valmistada uued siseuksed. Hästi on tules säilinud vanemas hooneosas olev kahhelkivi ahi (1). Säilinud on ka Allee tänavapoolsete akende välimised raamid, millel on säilinud originaal hinged ja nurgad. Ühel aknal on säilinud ka vana „laineline“ välisklaas (3).

Pilt 4. Säilitamist väärivad interjööri detailid.

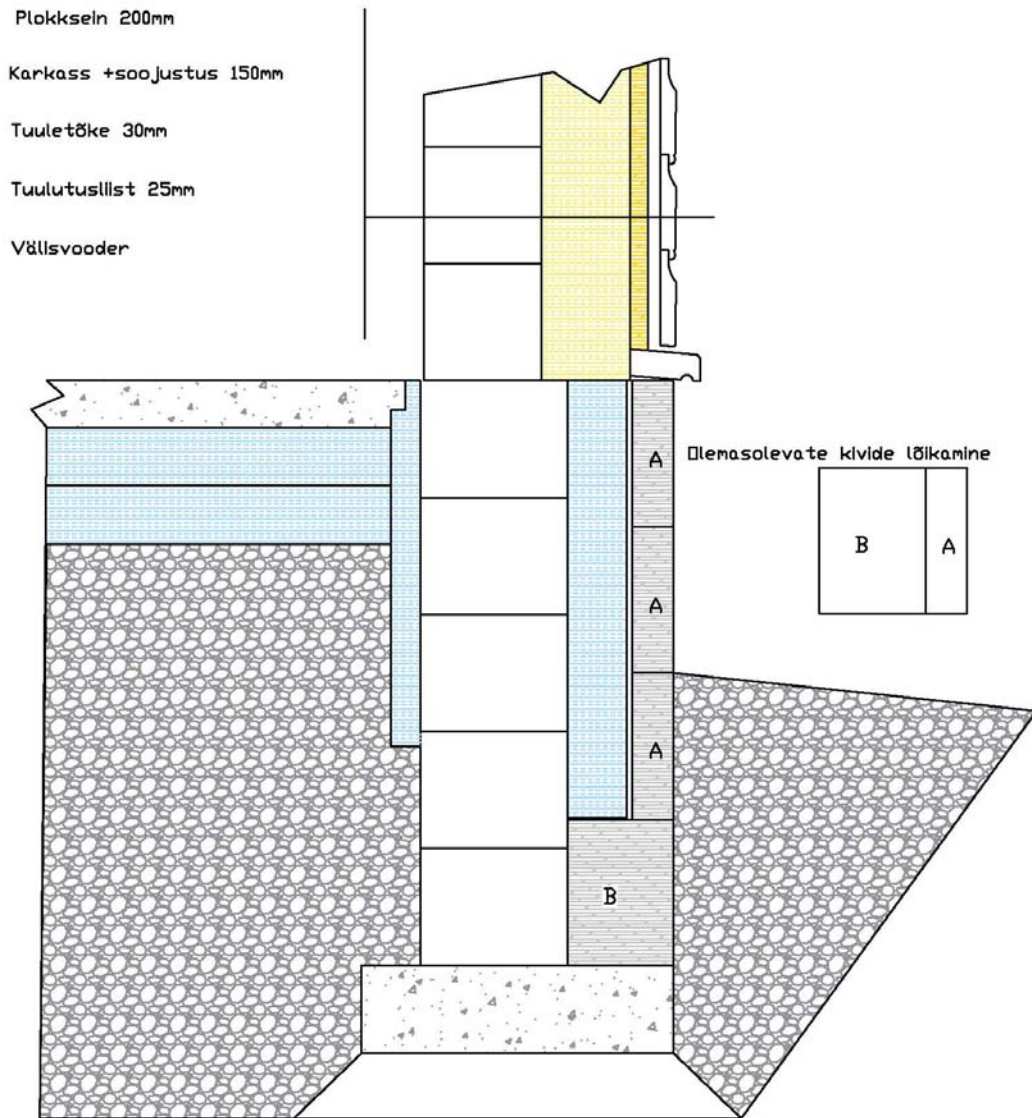
Joonis 10. Sokli ja seina võimalik eskiislahendus.

Hoone vundament teostada lintvundamendina, sokli viimistluseks kasutada ära olemasolevatest dolokivist vundamendiplokkidest lõigatavad viimistlusplaadid min. paksusega 60 mm. Õhemad kui 60 mm kivid võivad hilisema tänavahoolduse käigus puruneda. Sokli vooderdamiseks kasutatavate plaatide nurgaseotised vormistada 45 kraadise nurga all, et visuaalselt jätta muljet paksudest plaatidest. Dolokivist pinnad puhastada lahtisest värvist, puhastamiseks ei tohi kasutada nurklihvijat. Seinad laduda kas kergkruus- või boorbetonplokkidest.

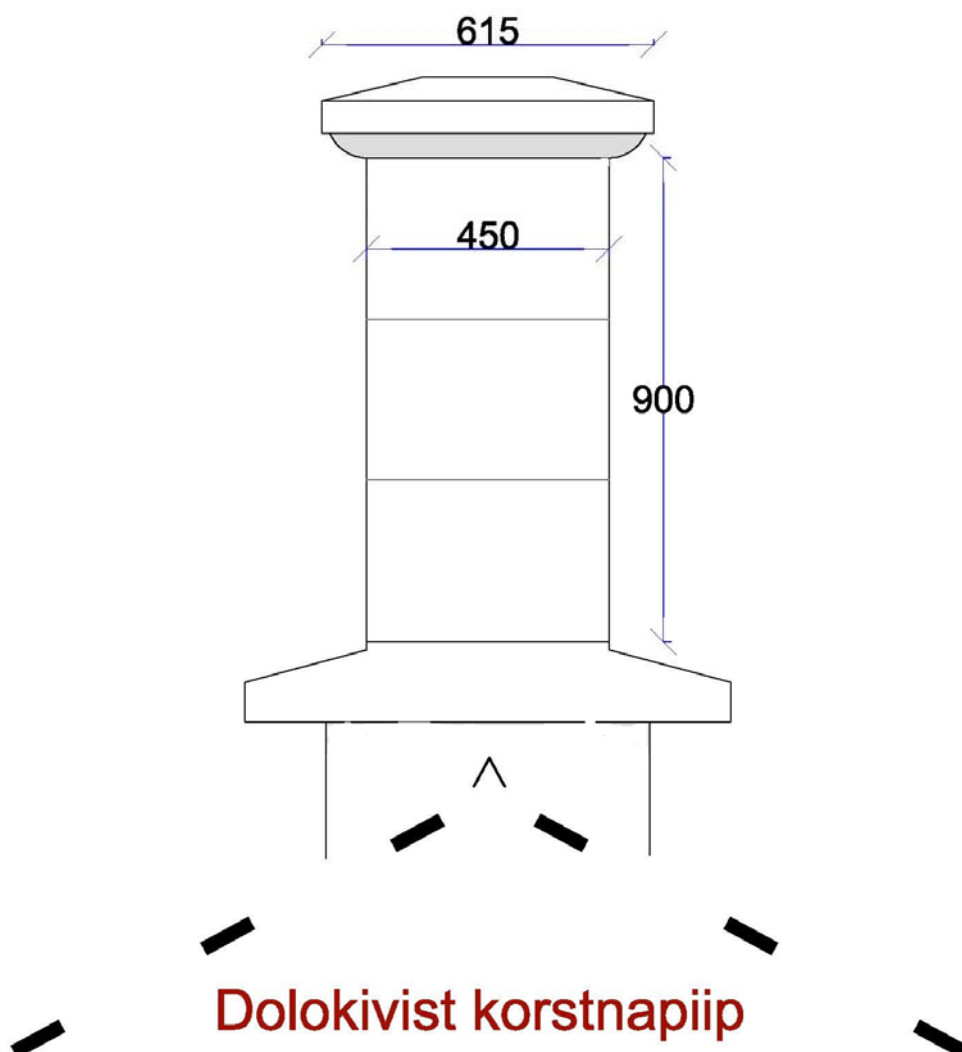
**Joonis 12.** Ajastule omane dolokivist korstnapits.

Hoonele paigaldada Kuressaarele omased dolokivist korstnapitsid, varem olnud korstnapits on näha ka ajaloolistel fotodel (Pilt14). Korstna plokid valmistada ühes tükis kõrgusega 300 mm.

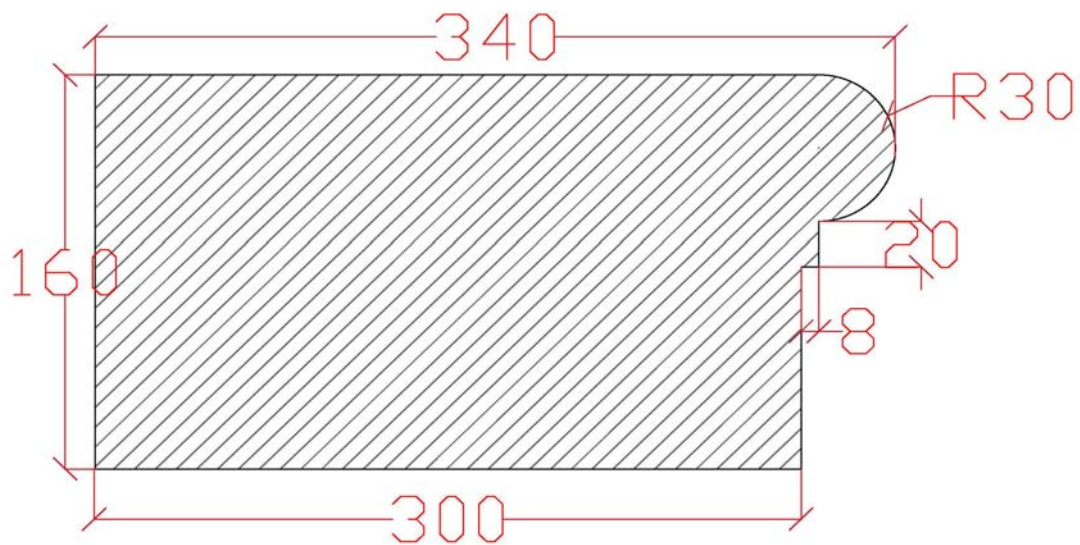
Joonis 13. Säilinud trepiastmete ristlõige.

Trepi astmed valmistada säilinud dolokivist astmete alusel. Olemasolevad veranda trepiastmed demonteerida, puhastada ja paigaldada hiljem tagasi. Ülemise purunenud astme detailid ankurdada mitte näha jäävast küljest r/v. ankrutega. Uued astmed valmistada olemasolevate astmete alusel.
