VESKIMÄE TALU HOONESTUSE SEISUKORRA HINNANG

Kostiranna küla, Jõelähtme vald, Harju maakond

2018/2019 õppeaasta
Arhitektuuri konserveerimise ja restaureerimise täiendkoolituskursuse lõputöö

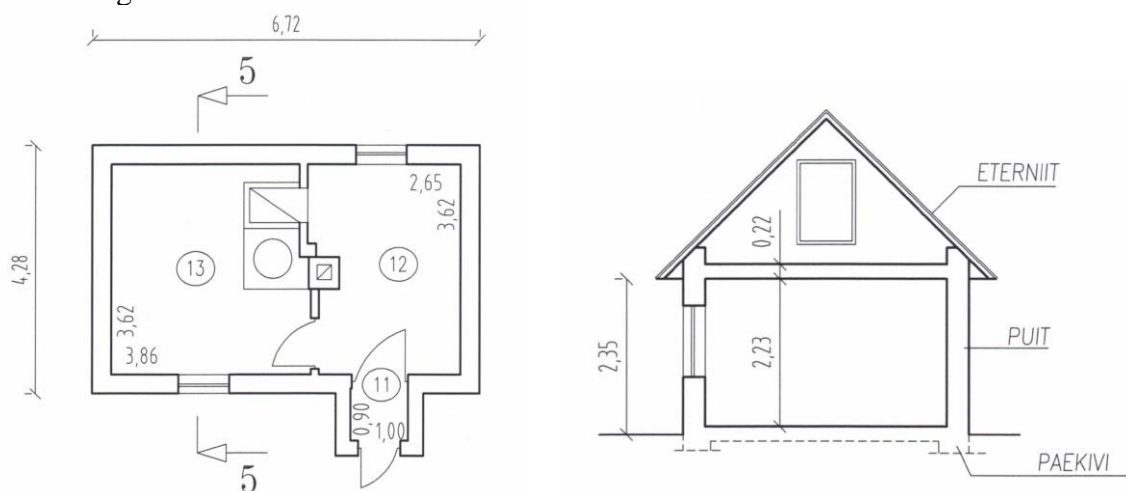
Joonis 12 Sauna inventariseerimisjoonis

Praegune saun on ehitatud 1970ndal, teadaolevalt talu kolmanda saunana kuna eelmine (palksaun) oli piisavalt kehvast olukorras, siis tuli see lammutada. Uus saun laoti üles samale kohale tsementmördiga uudest silikaatkivist paekivi vundamendile, mida eraldas rullbituumenmaterjalist hüdroisolatsioon. Vundament on tsementkrohviga krohvitud. Ehitati vaid kaks ruumi, neist üks riietumisruum ning teine ühine pesu ning leiliruum. Sees puitkarkass-sein, mis kaeti nn saepuruplaadiga. Algselt ei olnud ette nähtud ka eeskoda kuna aga välisuksest siseneti otse riietusruumi, peeti vajalikuks hiljem juurde laduda ka uksega

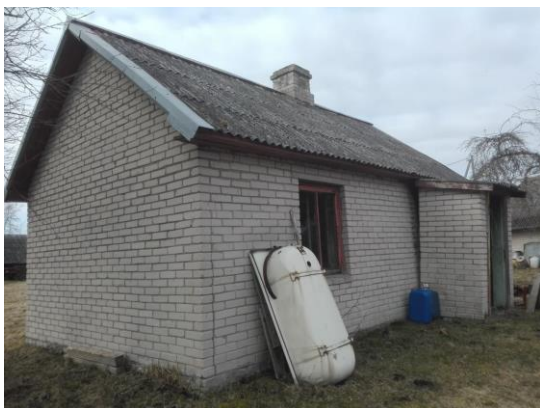
Joonis 13 Vaade saunale (nähtav vertikaalne deformatsioon otsa ja esisena ühenduskividel)

eeskoda, vältimaks suure koguse külma õhu sattumist riietusruumi. Paraku hiljem lisatud eeskoja seinad laoti vaid müürimördiga otsaga vastu olemasolevat seinat. Eelneva ehitusvea ning peatükis nr 5 kirjeldatud lõhkamiste tõttu, hakkas eeskoda tasapisi eemalduma fassaadi küljest. Samal põhjusel on sauna seintes vundamendist müüritise lõpuni läbivad praod lõunapoolse otseseina ning lääne ja idaseina sidekivid on purunenud, pragunemisi leidub ka riietusruumi akent ümbritsevas seinas.

Kokkvõttes on saun pea täielikult amortiseerunud. Kui teha ettepanekuid hoone säilitamiseks senisel kujul, siis tuleks rajada esmalt drenaaž, halli vee kogumiseks paigaldada mahuti, vältimaks pinnase liigniiskumist. Praod seintes katkiste kivide väljavahetamisega ning vuukide uuesti täitmisega. Valada uus põrand pesuruumi, mis omakorda jagada kaheks eraldi ruumiks (pesu- ja leiliruum eraldada), asendada riietusruumis laudpõrand uuega, seinad soojustada. Tuleohutuse seisukohalt koldele paigalda uks, eemaldada kerisekesta sisepinnale kogunenud narmastahm, kerisekivid välja võtta, pesta ja katkised asendada. Korstnapits laduda kõrgemaks.

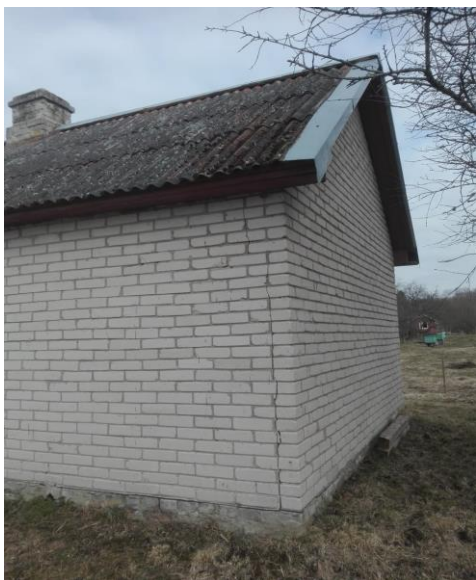
Joonis 14 Vaade praole seinas

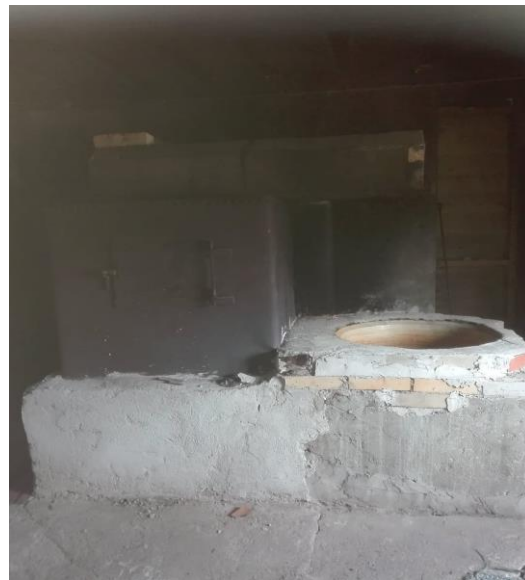
Joonis 15 Vaade kerisahjule ja põrandale

Sisse on ehitatud vene-tüüpi kerisahi, mille keriseosa ümbritseb luugiga rauast kest, kütmine toimub kerise ette ehitatud sügava ukseta koldeava kaudu. Tavapärase kütmine toimub ligikaudu 6 tundi, kolde kohale on sisse müüritud suur veepada, milles pesuvett soojendatakse. Peale kütmist suletakse siiber ning avatakse keriseluuk, kuhu leilivett loobitakse ning endid seejärel viheldakse.

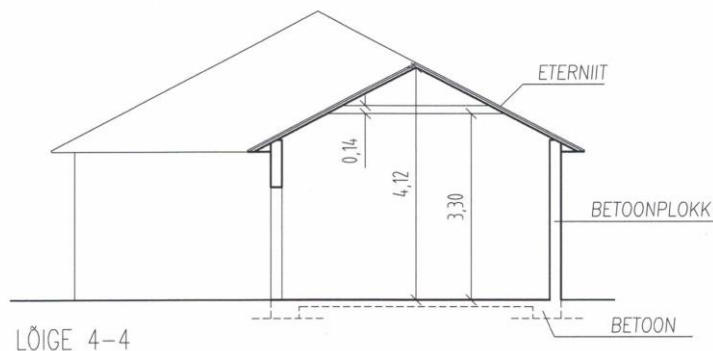
Joonis 23 Vasikalauda (praeguse nimetusega ait) inventariseerimisjoonis

Paraku on garaaži ja hilisema vasikalauda ehituskvaliteet olnud kehvapoolne ning tänu juba eelpool märgitud fosforiidikaevandusega kaasnenud lõhkamistöõdele, saanud oluliselt kannatada. Samuti on toimunud hoonete vajumised, millest tulenevalt on müüritistes läbivad vertikaalsed praod. Kuna uute hoonete seinad on seotud vana paekivi lauda müüritistega, on ka paekivist hoone seinad saanud kannatada ning lõunasein hakanud välja vajuma. Kõigi kolme hoone põrandad on külmakergete tõttu tõusnud ja purunenud, seinad pragunenud, osaliselt eendunud teineteisest. Katusekattena on kasutatud suuri eterniiditahvleid.

Et hoonete seisukord on halb ning ei täida, peale garaaži, oma esialgset funktsiooni, tuleb ette võtta rekonstrueerimine. Samasse asukohta püstitada samas või veidi väikesemas mahus garaaž, kiviseinaga eraldatult puukuur ning. Kasutada rekonstrueerimisel ka vana lauda

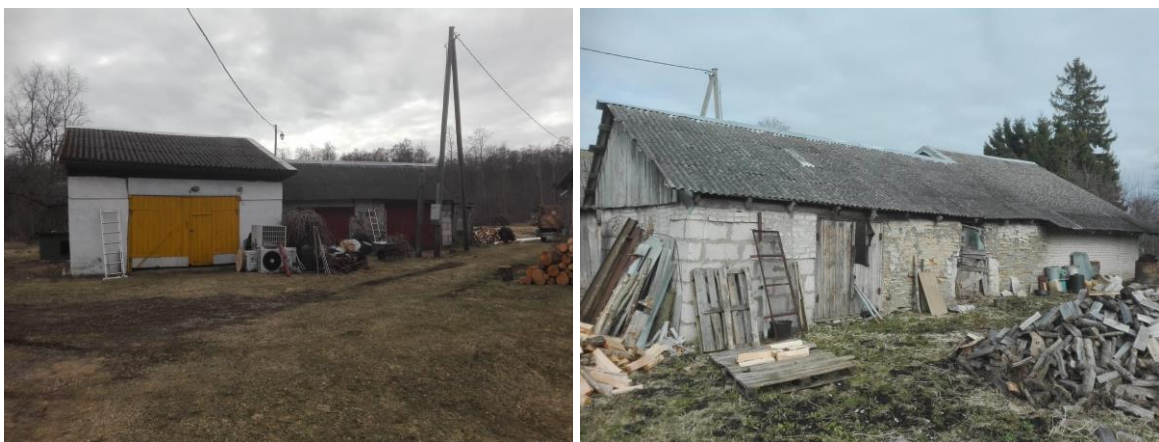
2000 aastal leidis perenaine, et olematu kaldega pultkatustele jääb sademevesi, mis imbub läbi ning kahjustab tarindeid ja pidas vajalikuks lasta ehitada hoonetele viilkatused. Garaaži uus katus on viilu erikülgedel erineva pikkusega ning võrreldes mahult kitsama laudahoone viiluga nihkes. Olukord nähtav fotolt.

Joonis 24 Vasakul vaade garaažile ja aitadele põhjasuunast ning paremal lõunasuunast

paekive, mida on võimalik taaskasutada kuna on hõlpsasti puhastatavad uuesti ladumiseks. Oluline on ka eksponeerida müüritisese dateeringuga mälukivi.

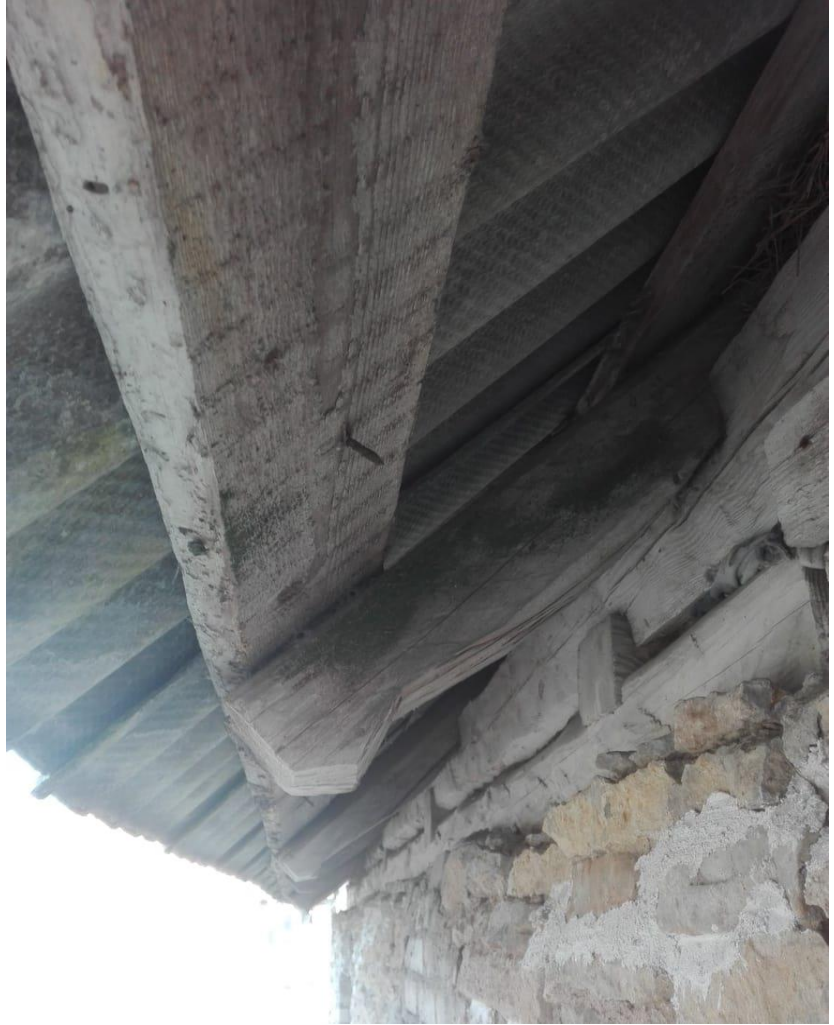
Joonis 28 vaade sarikaotsale

Hoone juurdeehituse varing ei kahjustanud oluliselt vana paekividest laotud laudaosa, üks katusenurk sai veidi kahjustada, mistõttu viimase sarikapaari üks ots ilmastikumõjudele avatud on.

Et laudahoone vanemat osa säilitada, tuleb asendada niiskust saanud sarikaots, paigaldada sademeid hoidev katusekattematerjal, paigaldada uued aknasillused, eemaldada silikaattellised, võimalusel uued paigaldada paekiviplokkidest. Külgväravad remontida, vahetada välja laelaudis, parandada ventilatsioonikorsten ning lõhkuda välja alles jäänud betoonist katkine põrandaosa, valada uus betoonpõrand. Välisseinad ei ole algselt olnud krohvitud, eemaldada esifassaadilt, vajaduse ilmnemisel asendada kahjustada saanud paekivid tervetega.

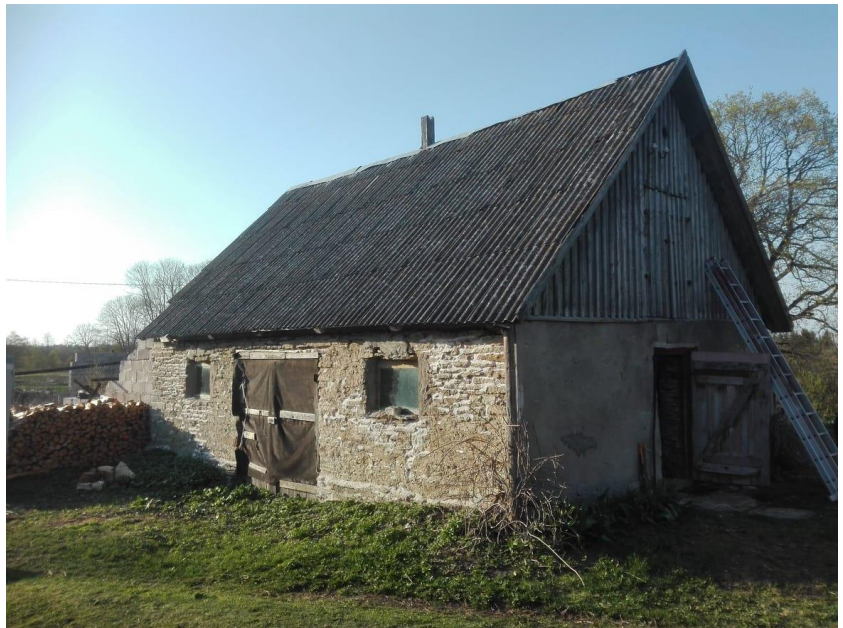
Joonis 29 Vaade laudalõunaküljele, vuugiparandused teostatud 2017

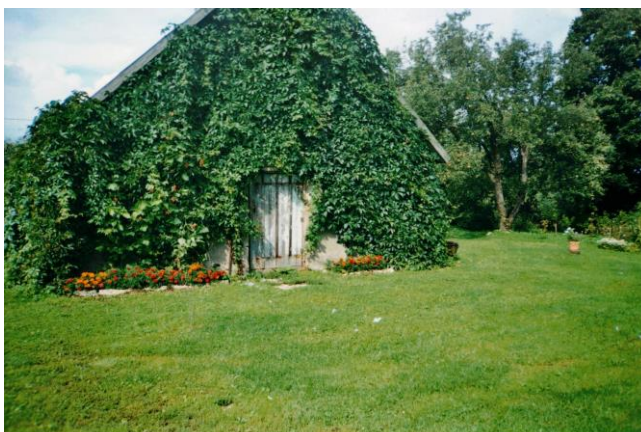
Külmakergete tõttu deformeerunud põrand lõhuti osaliselt välja, ajutiselt asetati õhuvahega plokkidest tugelede puitlaastplaadid põrandaks. Hoonesse on sisse toodud veetoru, elektriühendus täna puudub, kuid on varasemalt olemas olnud. Kaabeldus on tarvis kindlasti uuendada enne uuesti elektriühenduse loomist. Aknasilluseid on püütud parandada, kuid parandustööd on lagunened tänaseks. Esifassaadi katab paks tsementmördikiht, mis on tõenäoliselt selle all olevaid paekive ka kahjustanud, seda on näha mõnest väikesemast avast. Aastaid tagasi on sein äärde istutatud metsviinapuu taimed, mille juurestik kasvades on tunginud nii vundamendi kui sein müürikivide vahele ning kasvamise ja niiskuse sidumisega lõhkunud nii krohvi kui müürikivide vuuke. Viinapuu väädid on kiire kasvuga ning need on ka katusealuses vohanud, hoides seal katusetarinditel asjatult niiskust ning põhjustanud sellega mädanikku.

Joonis 31 Hoone tarinditele kahjulikku mõju avaldav haljastus

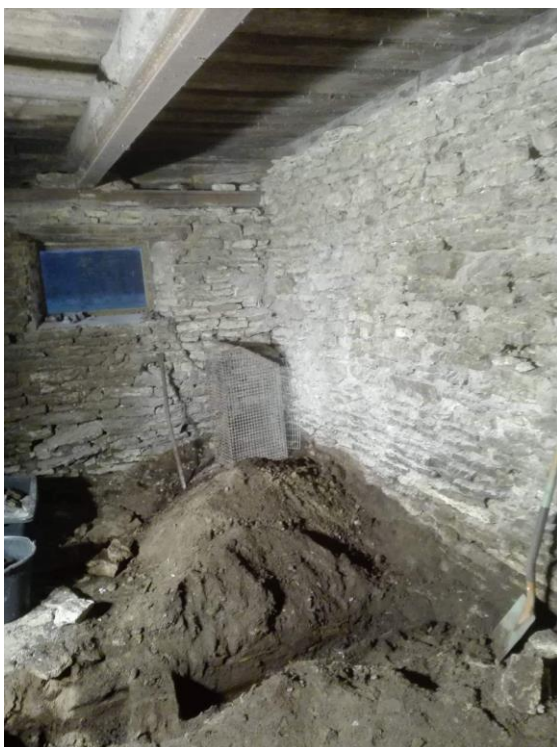
Joonis 32 Vaade lauda põranda avamisele

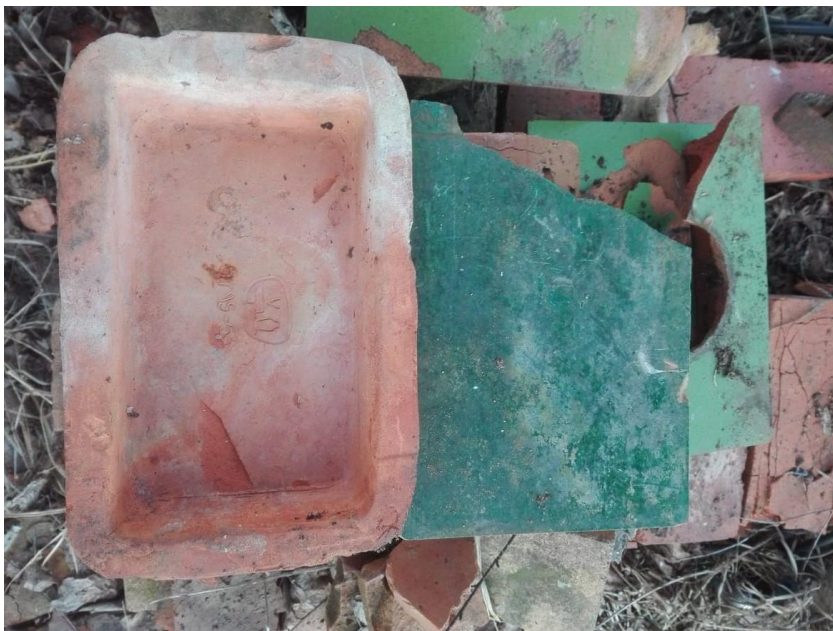
Hoone põhjaküljel- kohas, kus krohvitud paekivi sein ja silikaatvoodri üleminekukoht, on tekkinud pragu (ill 41). Köögi korsten on pööningu ulatuses tugevalt pigitunud (ill 39), pigist kondensaati on varem ka mööda korstnajakalga läbiviigust kööki tilkunud. 2012 lammutati ära köögi glasuurpottidest pliit ja soemüür, asemele laoti pottsepatäistellisest näotu pliit ning serviti tellistest soemüür, samal ajal uuendati ka korstnapitsi, mis laoti üles silikaatkividest. Paraku oli korstnapits mõne aasta jooksul lagunenu, ühtlasi ka pliidi koldesisu.

Joonis 39 Köögist välja lõhutud pliidi glasuurpottide jäänukid

Tubasid kütvale ahjule teha puhastusluuk esimese rõhtlõõri kohale, Võimalusel tuleks tulevikus taastada köögis glasuorpottidest pliit ja soemüür, mis oleks köögi visiitkaart.

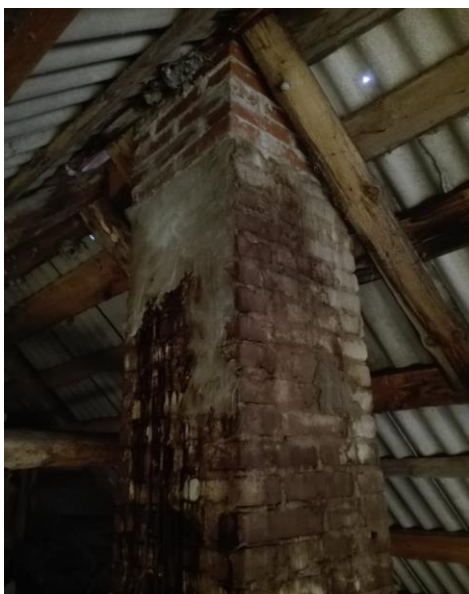
Joonis 40 Vaade pigitunud korstnapitsile pööningul

Autor ladus uuesti pliidi koldesisu, mille šamottkivid olid lagunenu, ühtlasi lammutas silikaatkividest korstnapitsi kuna see oli varisemis- ja tuleohtlikus seisukorras ja ladus üles uue ilma voodrita korstnapitsi vastava külmakindlusega keraamilistest savitellistest. Korstna läbiviigud katuseharjal on tihendatud spetsiaalse tihenduslindiga, vältimaks läbijookse.

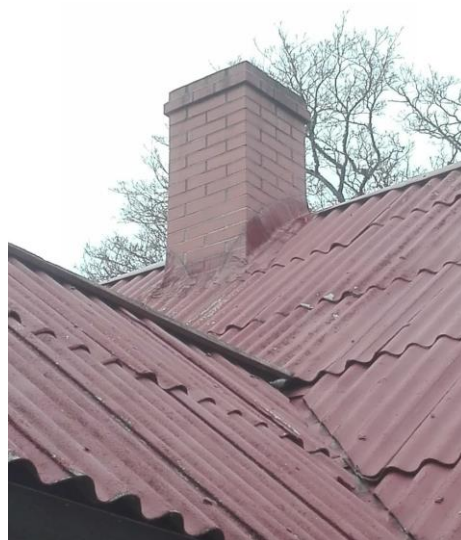
Joonis 41 vaade uuesti laotud korstnapitsile

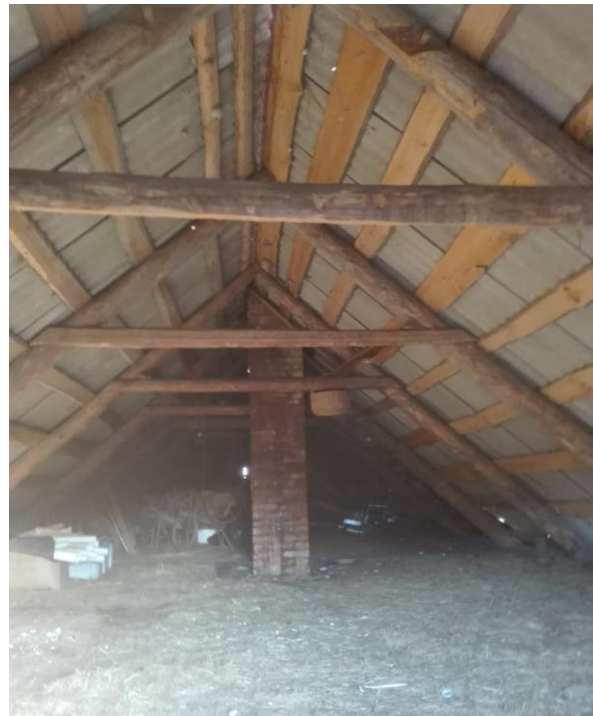
Joonis 50 Vaade katusetarindile

Hinnata katusetarindite seisukorda uuringutega, vajadusel proteesida kahjustunud osad. Asendada sahvri osas aampalk võimalusel samaväärsel ümarpalgiga või liimpuittaladega. Asendada mädanikuga kahjustatud laelaudis hoone külmas osas. Lagi soojustada pööningul puistevillaga.

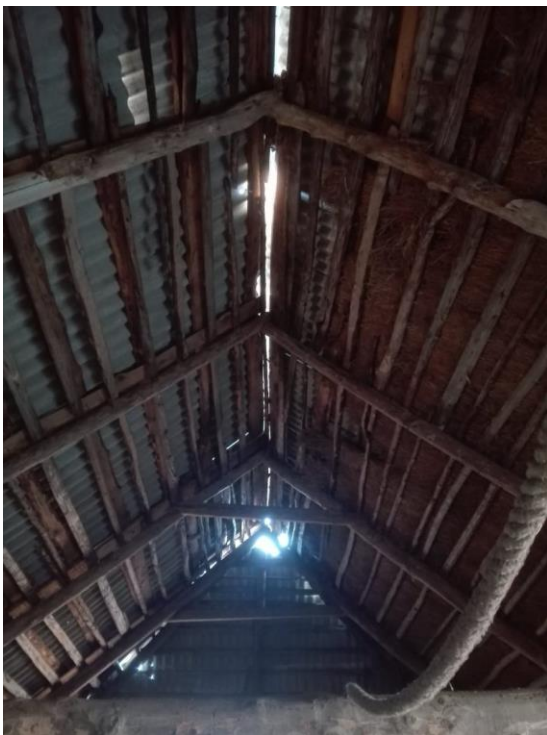
Joonis 57 Vaade katusetarindile

Palkide seisukord teha kindlaks täpsemate uuringutega, vahetada välja kahjustustega puittarindid, uue katusekattena võib kasutada asbestivaba eterniiti, mis sobitub hoonele, esialgse õlgedest katusekatte taastamine oleks liigselt kulukas ning ebamõistlik, lammutada pehkinud laudisega puukuur lõunapoolsest otsaseinast. Rehetoa palkide seisukord määrata uuringutega. Asendada kahjustunud müürpalgid, võimalusel proteesida, taastada põikitalade ja müürpalkide seotised. Võimalusel muuta nii põhja kui- lõunapoolse poolkelba alust laudise osa, lisades sinna valgimiku. Esivärv ja selle kinnitused teha uued.

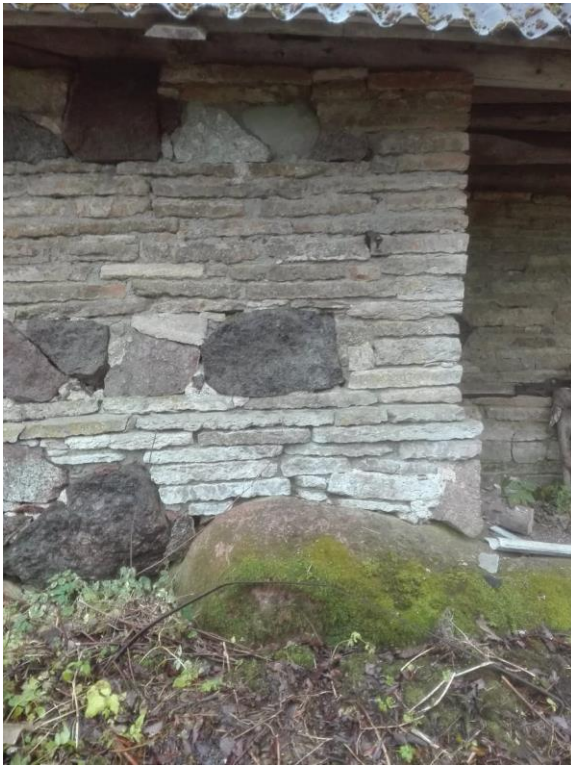
Vundamenti hoonel ei ole, otse pinnasele on paekivimüürid on laotud saviliivaseguga, kahes kohas hoone tagakülje müürikivid on laotud maas olnud suurtele kividele (ill 58).

Joonis 59 Suurele kivile toestatud müüriti

Hoone ümber tuleb rajada esmalt drenaaž liigvee pinnasest ärajuhtimiseks, seejärel demonteerida hoone järkjärgult, kivid nummerdada ja nurgakivid markeerida. Hoonele tulev valada vundament laiusega 1,20 m kuivõrd müüritise läbimõõt on 60 cm. Seejärel laduda kivid uuesti, eemaldada kõlbmatud plokid ja armeering.

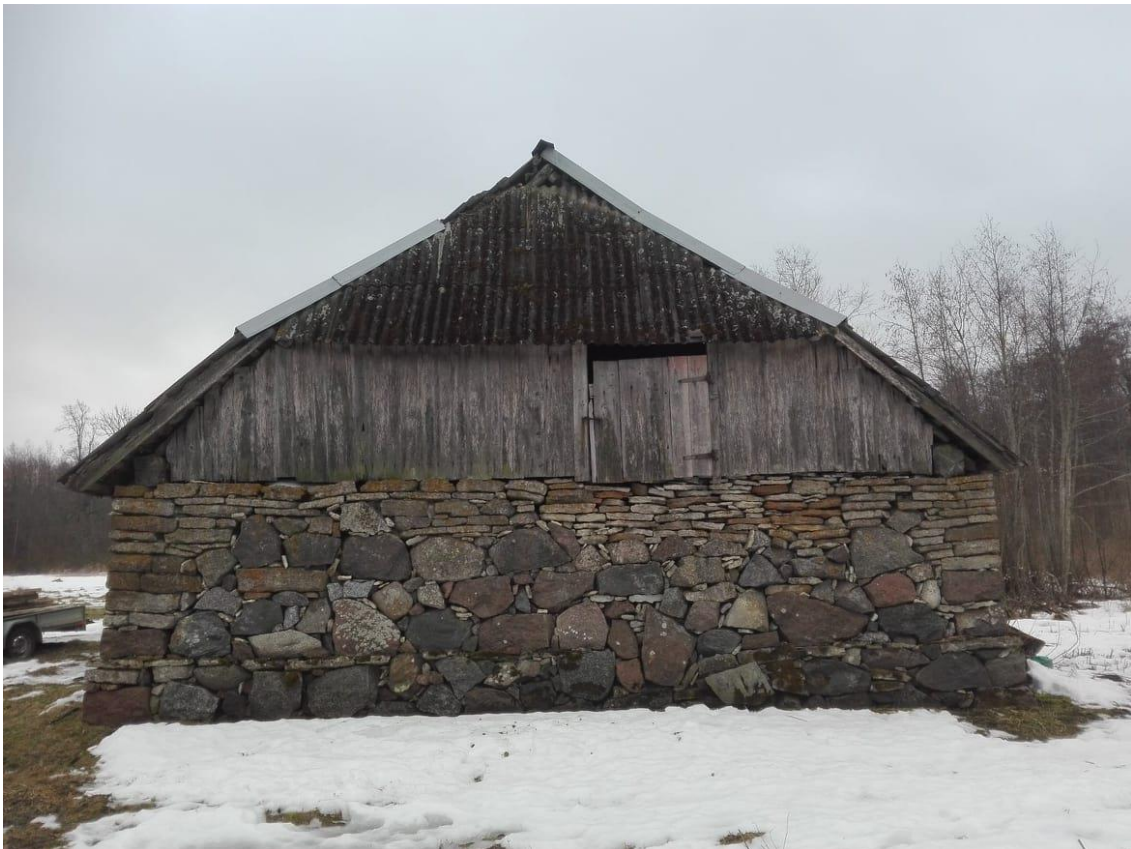
Maakividest müüritised on seotud osaliselt lubimördiga, osaliselt paigaldatud ilma sideaineta. Võib olla ka on aja jooksul sideaine olnud ilmastikuolude tõttu vuukidest väljauhitud. Hoone põhjaseina kivid peale nurgakivide on ilma igasuguse sideaineta olnud vähemalt viimased 42 aastat.

Joonis 61 vaade rehehoone otsaseinale põhjast

Hoone põhjapoolses otsaseinas on külmakergete tõttu alumised suured kivid osaliselt välja kerkinud ning kogu müüritis kehvasti seisnud, müürpalk ei toetu täielikult enam müüritisele (ill 60).

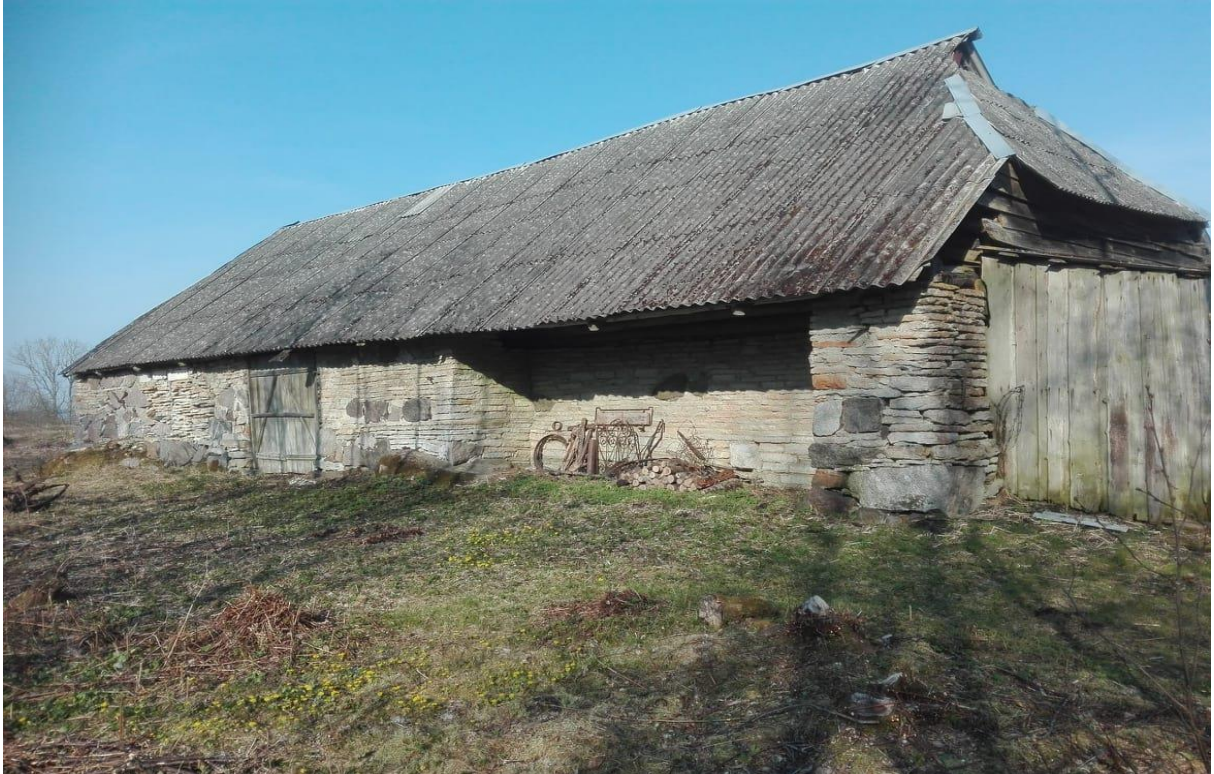
Joonis 62 Vaade rehehoone lääneseinale (tagumine külg)

Mitmeid kordi on hoone maakiviseinu osaliselt uuesti üleslaotud kuna need on välja varisenud. Tööd on teostatud väga oskamatult ja lohakalt, on kasutatud mingil põhjusel torujuppe, mis seinast välja turrivad, ka asendatud kive plokkidega.

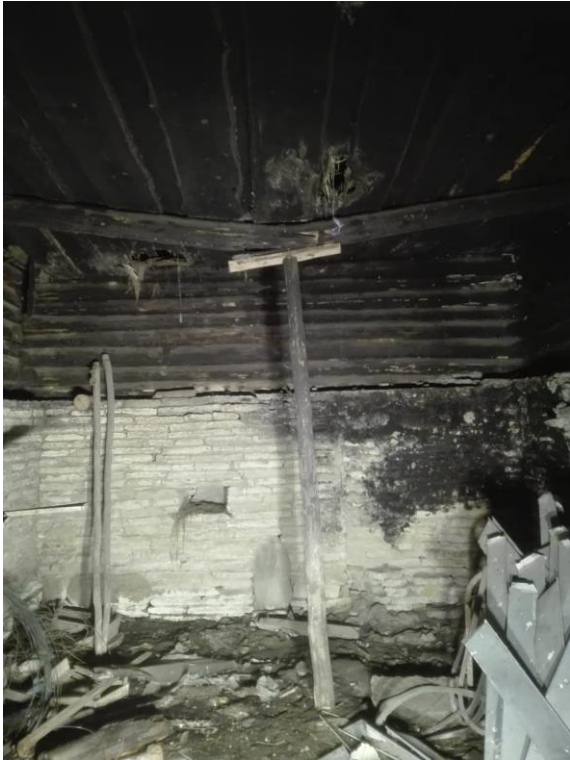
Rehetoa lagi on täies ulatuses kahjustunud mädanikuga, on alt toetatud tugipostiga, kuid ka see on viltu vajunud. Juba 35 aastat tagasi on läbi lae kukkunud inimene, sellest ajast haigutab laes auk.

Joonis 63 teostatud rehetoa lagi

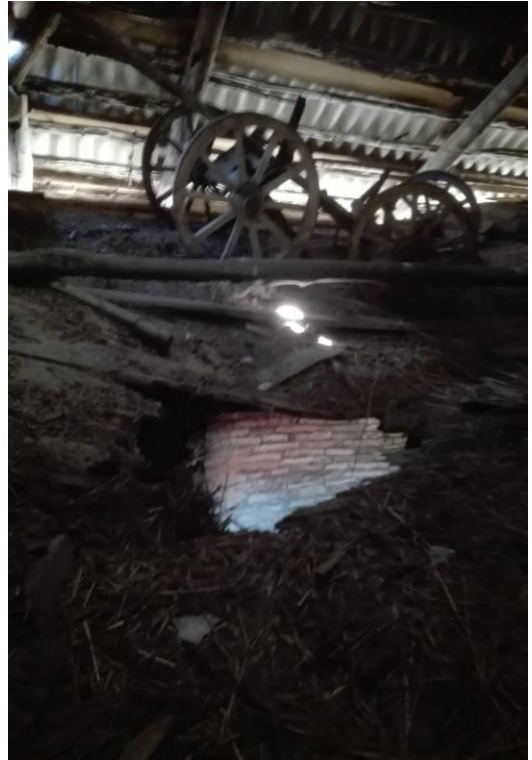
Joonis 64 näha auk laes ja vanker laepealsel

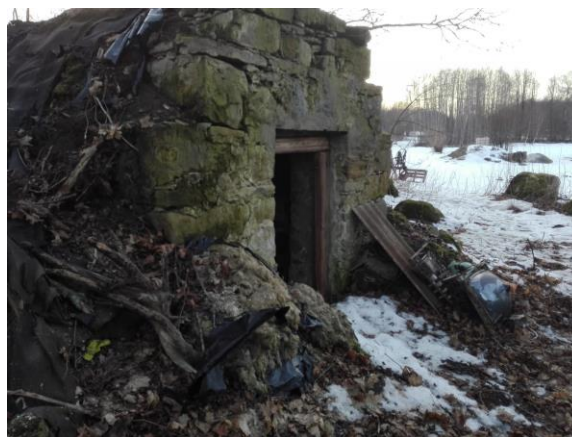
Mõlemad keldrid vajavad pealt mullakihi eemaldamist kuna seal on vohama hakanud taimed, mille juured on kasvanud kivide vahele ning kahjustanud vuuke, on esinenud läbijookse. Enne uue mullaga katmist, tuleks asetada kogu keldripinna ulatuses ca 10 cm paksune savikiht, millele omakorda laotada liiva, seejärel alles mullakiht ning rajada uus mätaskatus.

Joonis 76 Teine kasutuskõlblik restaureerimata kelder

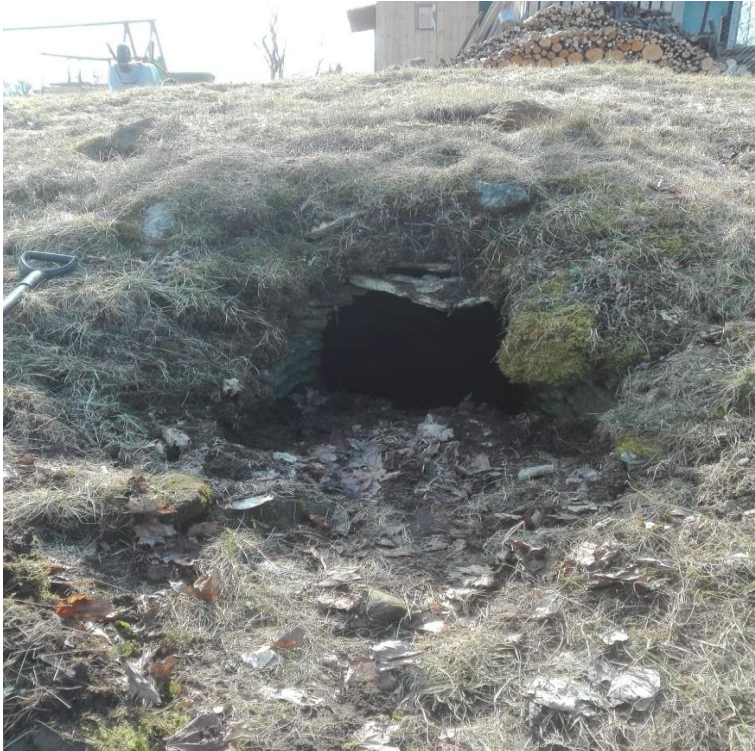
Lisaks on 4 väikesemat paekividest laotud keldrit, kolm neist nõvas, üks nõlva all, samuti kaetud mulla ja mätastega. Kuna neljal puuduvad ukсед ja laed on osaliselt sisse varisenud, ei ole nad hetkel kasutuskõlblikud. Nende keldrite müürid on laotud üles ahenevalt, nii, et laeks on asetatud suuremad paekiviplaadid. Osaliselt on laeplaadid alla vajunud.

Joonis 78 Väike pækivikelder enne lahtikaevamist

Kõik keldrikehandid tuleb restaureerida selliselt, et säiliks nende algne konstruktsioon, laeplaadid toetada, väljavajunud müürikivid laduda uuesti üles. Uksi ei paigalda kuna neid ei ole ees olnud ligikaudu 100 aastat.

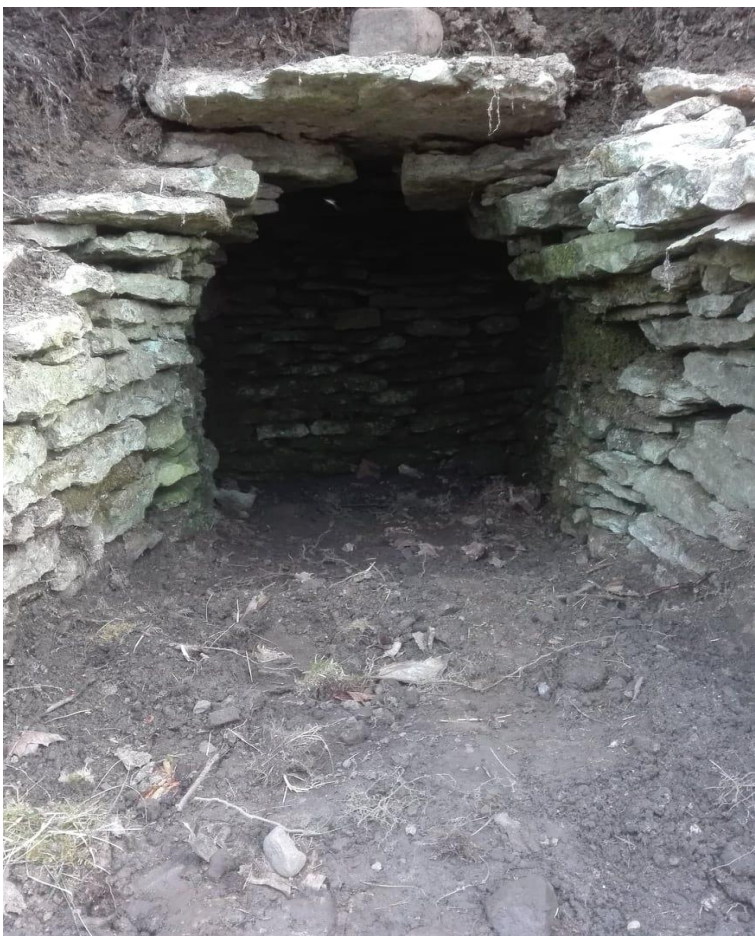
Ühe väiksema paekivikeldri taastamist on antud töö tegemise ajal alustatud, see on lahti kaevatud ning ootab uute kivide juurde ladumist. Mätaskatuse asemel rajatakse sellele väikene kiviktaimla.

Joonis 79 peale avamist, restaureerimiseelses seisukorras

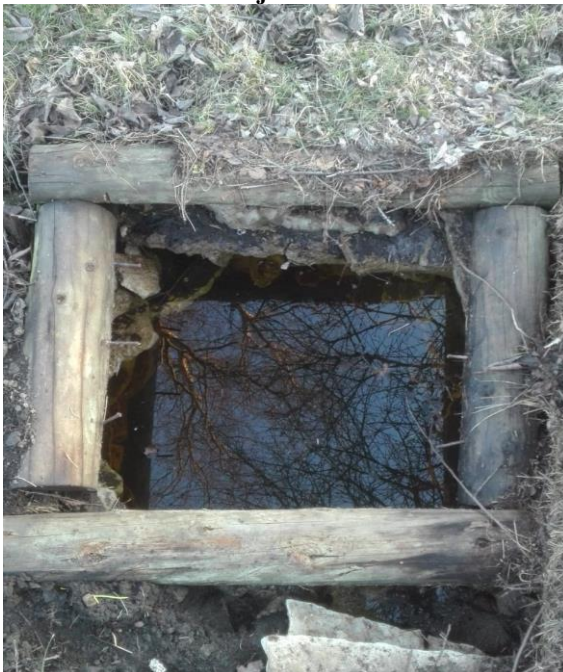
Joonis 82 vaade saunakaevule

Sauna kaevule tuleb kindlasti rakked uuesti ehitada.
