Piret Uus

**VILJANDIS ORU TN 7A
ELUMAJA TEHNILISE SEISUKORRA HINNANG
JA ETTEPANEKUD RESTAUREERIMISTÖÖDEKS**

Arhitektuuri konserveerimise ja restaureerimise täiendkoolituskursuse lõputöö

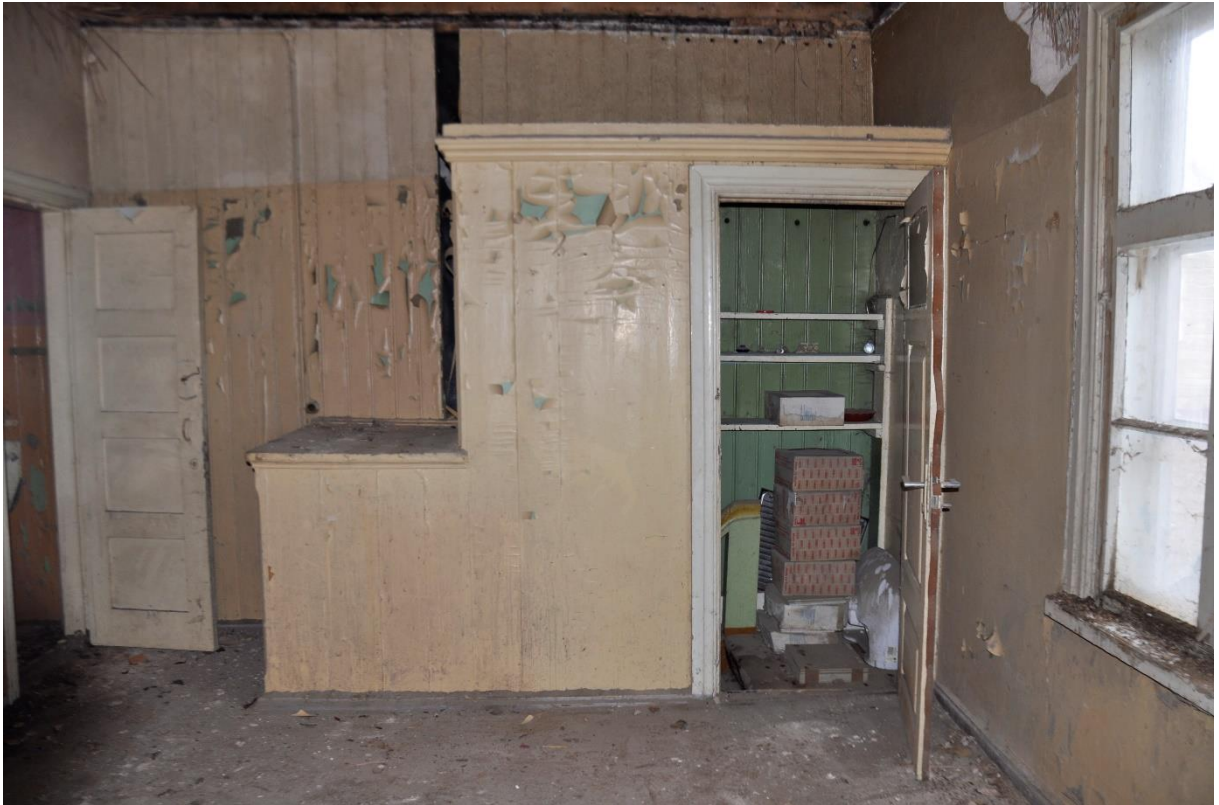
Foto 54. II korruse köök, ruum nr 16, keskel evakuatsioonitrepikoda

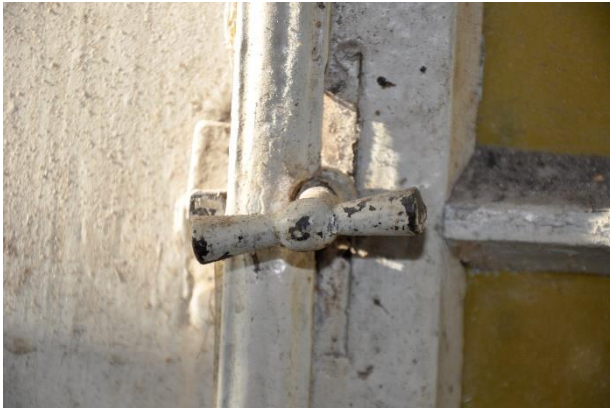
Foto 61. Aknakremon II korruse saali aknal

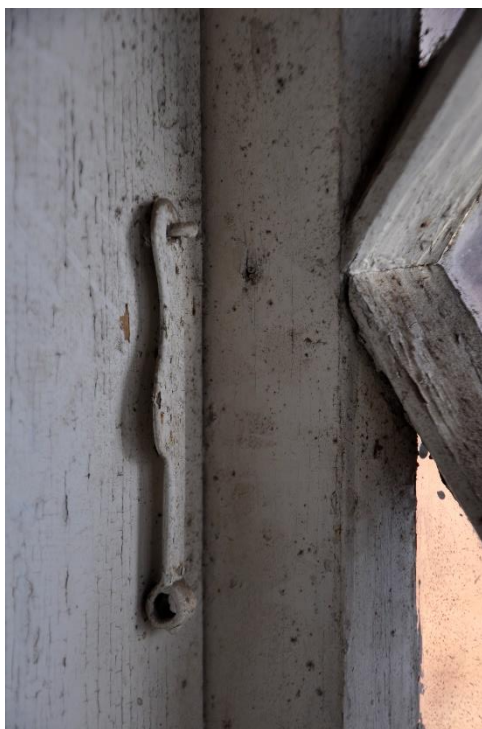
Foto 62. II korruse veranda aknahaagid
