EESTI KUNSTIAKADEEMIA
Kunstikultuuri teaduskond
Muinsuskaitse ja restaureerimise osakond

**Niguliste kiriku tuulelippude konserveerimine – restaureerimine.
Korrosiooni kahjustused metallil.**

BAKALAUREUSETÖÖ

Tallinn 2011

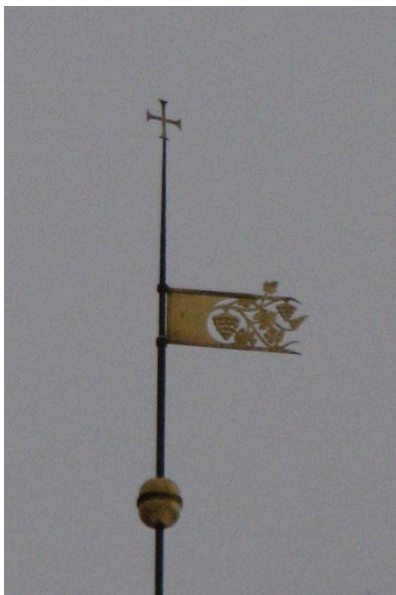
7. 2007 aastal tehtud foto Kooriosa tuulelipust.
<http://pilt.delfi.ee/picture/2053683/>

Tuulelipp koosneb tipumotiivist, milleks on rist, lipulehest ja kerast. Kõik kolm osa on valmistatud vaskplekist ja kaetud kullatisega. Vasest on valmistatud ka lipulehe ühendus needid. Risti ja lipulehe kullatise all on kasutatud ookerkollast värvi. Lipuvarras koosneb treitid vardast ja torust, mille sisse see ulatub – mõlemad on valmistatud terasest ja mustaks oksüdeeritud. Oksüdeerimisel metall kuumutatakse ja kaetakse kuuma õliga, mis muutub mustaks ja jätab metallile kaitsekihi, selline kaitsekiht on tugevam kui värv.

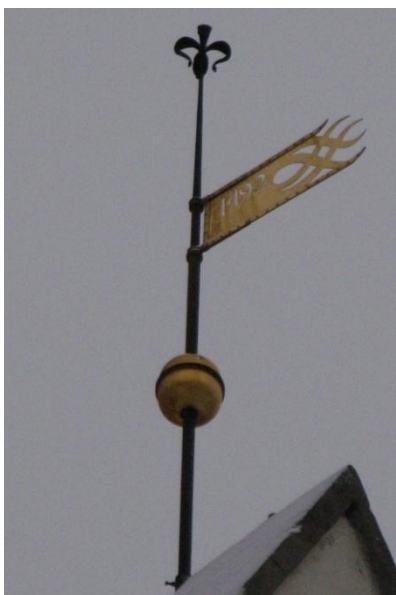
8. 2007 aasta foto Antoniuse kabeli tuulelipust.
<http://pilt.delfi.ee/picture/2053705/>

tuulelipp paigaldati sinna ka 1492. aastal, kui valmis Antoniuse kabel, lipp koosnes lipulehest ja kuulist. Ettepanek Antoniuse kabelile uus tuulelipp valmistada tehti juba 1973 aastal.³³ 15. septembril 2010. aastal, kõigest 12 päev peale kooriosa tuulelipu alla kummumist, kukkus katuselt alla ka Antoniuse kabeli lipp. Põhjuseks samuti halvasti projekteeritud kinnitus konstruktsioon, mis läbi roostetas.

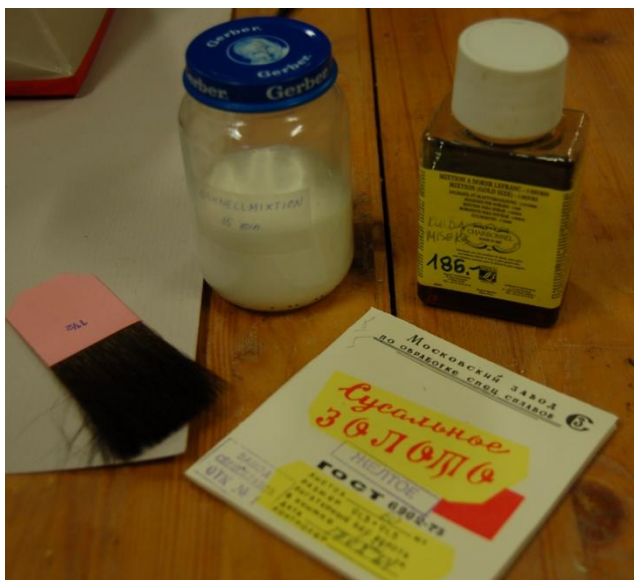
13. Kuldamisel kasutatavad vahendid – oravakarvadest pintsel, kullalehtede raamat, mixtionid.

Praegune kullatis on lippudel vastu pidanud 27 aastat. Kullatis on enamasti ühtlaselt kulunud, kollane alus/krunt värv kumab tugevalt läbi. Seal kus olid suuremad deformatsioonid, oli ka kullatisekiht koos krundiga irdunud või puudus hoopis. Et taastada lipu ühtlane ilme ja et korrosioonikaitse kullatise näol edasi püsiks otsustasin lipud üle kullata. Kuldamiseks kasutan 1984. aastal
