SUUR-SADAMA TN 11, KURESSAARE MUINSUSKAITSE ERITINGIMUSED JA RESTAUREERIMISKONTSEPTSIION

EKA muinsuskaitse ja restaureerimise osakond. Bakalaureusetöö. Liina Viil. 2010

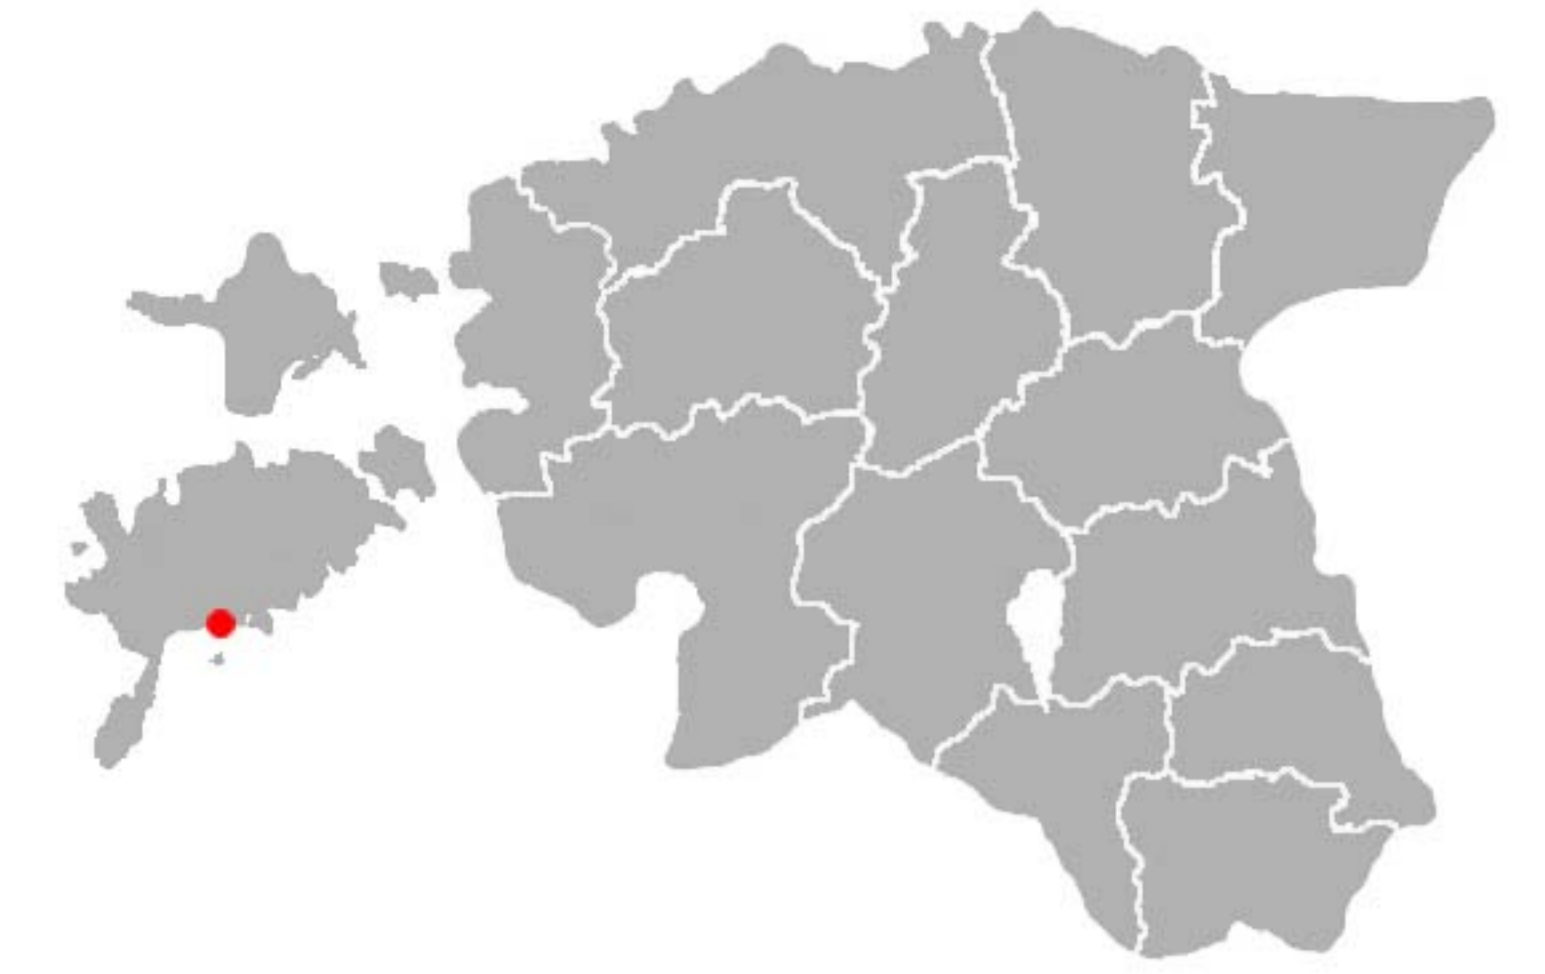
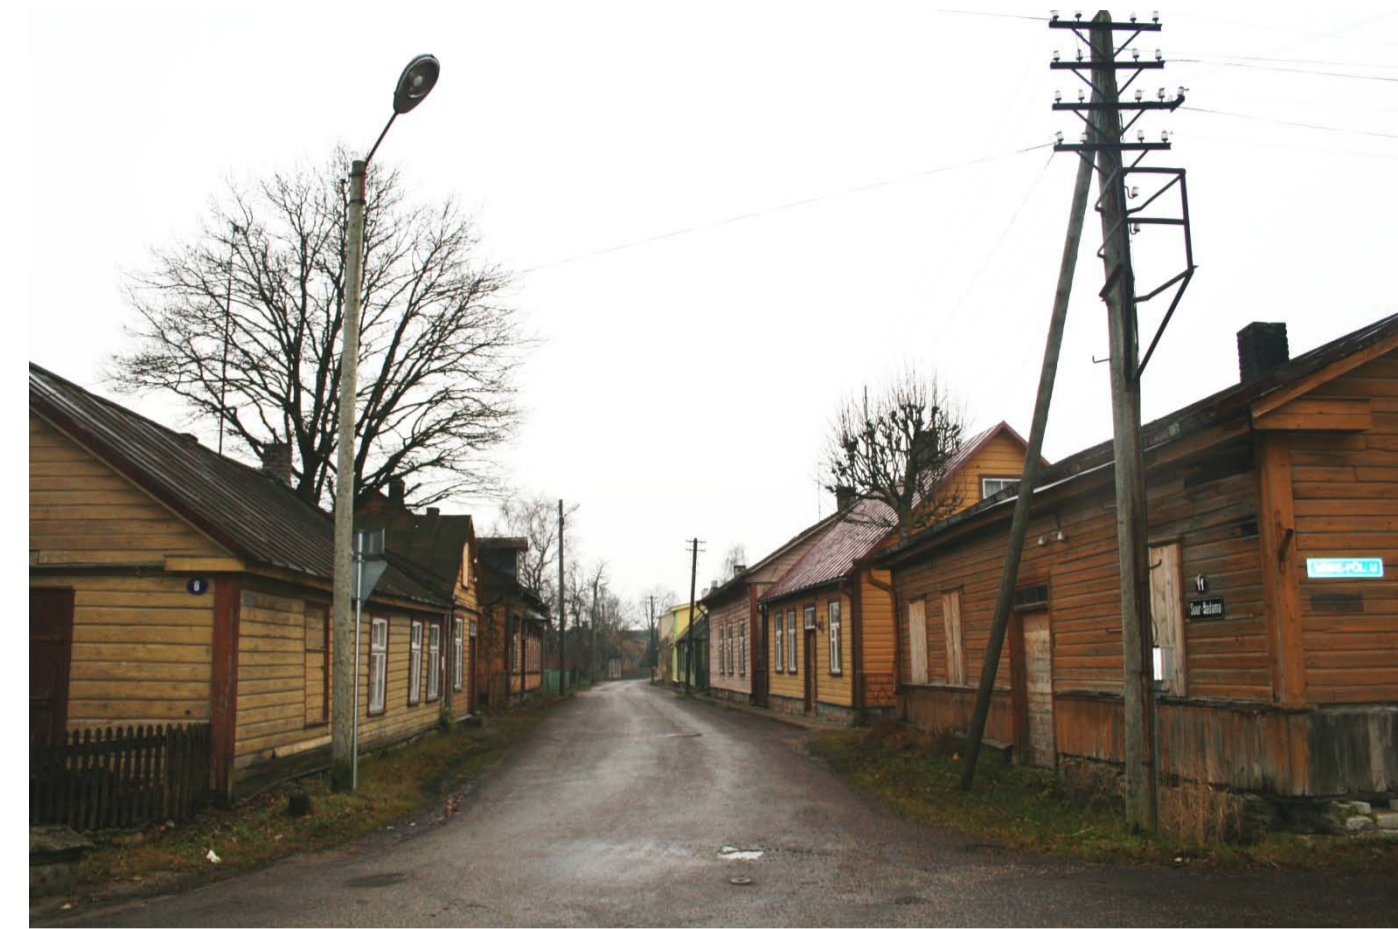
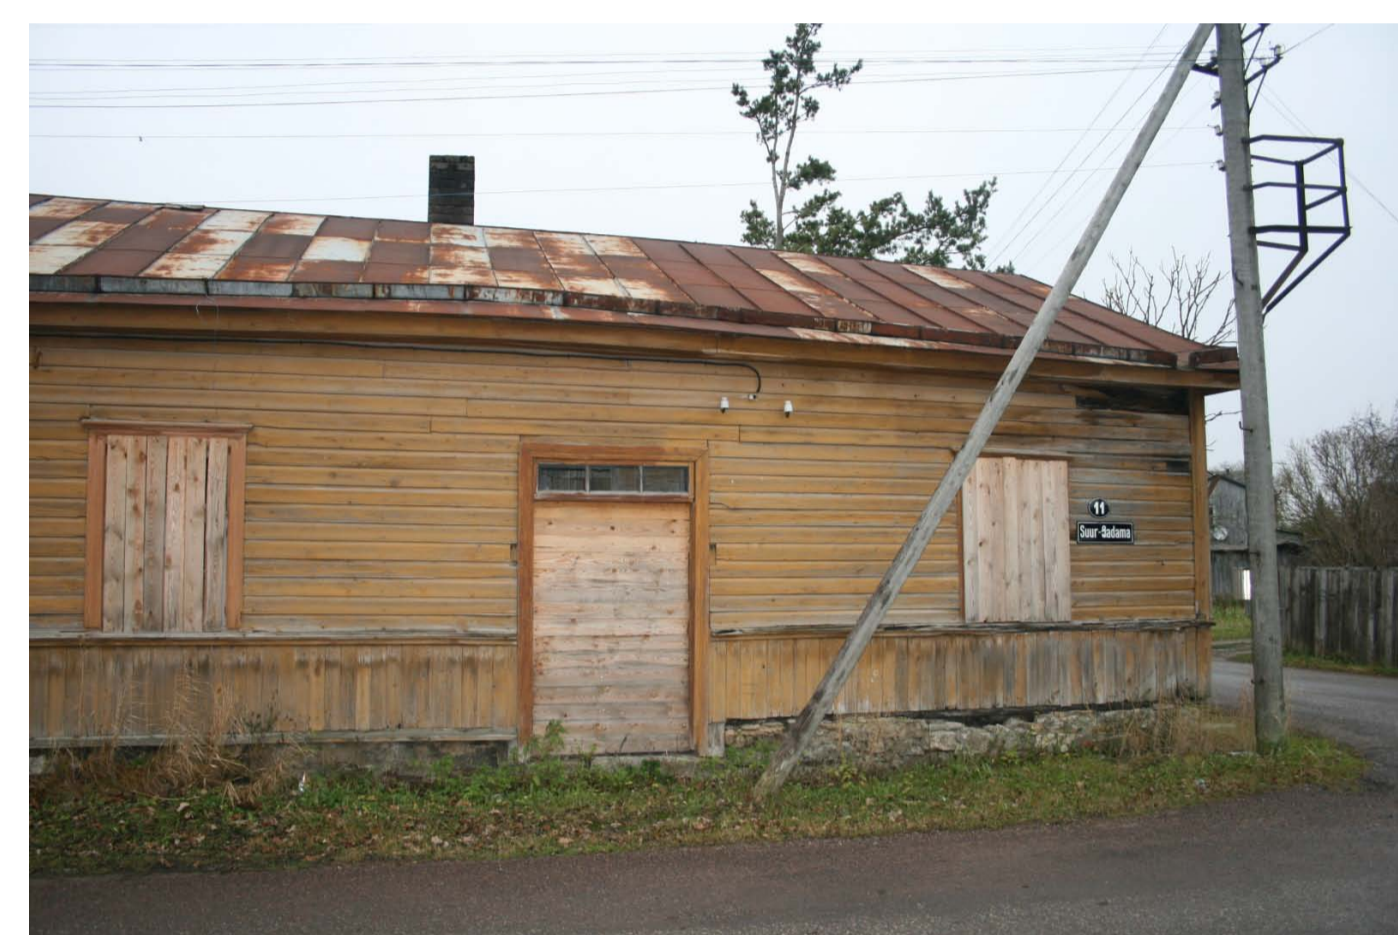
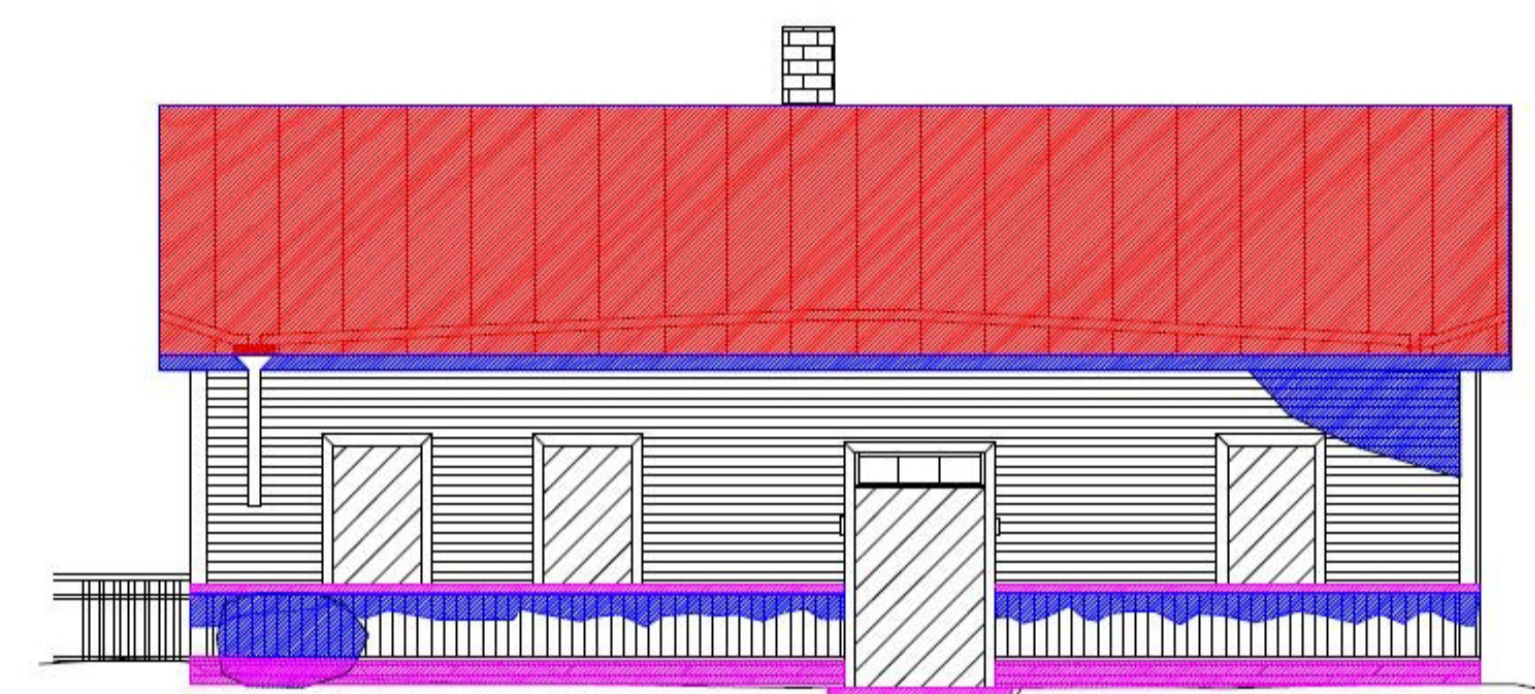
Veekahjustused
Kulumiskahjustused
Bioloogilised kahjustused
Korrosioon

Kahjustused: Ulatuslikud niiskus- ning kulumiskahjustused, leidub jälgi bioloogilistest kahjustustest, metallosad korrodeerunud ning sadevetesüsteem on puudulik.
