# LISA 1

## Saviehituse levik Rannu kihelkonnas

## LISA 3

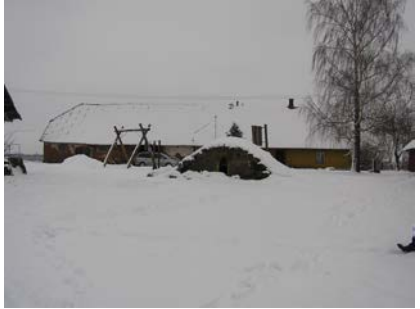
<b>Küla</b>	Koopsi	<b>Hoone</b>	Rehi- elamu

<b>Hoone kirjeldus</b>	Poolkelpkatusega põhja-lõunasuunaline hoone, mõõtmetega 39x12 m. Loetledes lõunast on 14 m pikk puidust kambrite osa, 6 m puidust rehetuba, 8 m savist rehealune ja 11m savist talliosa. Hoone on ehitatud mitmes etapis. Neist viimane on 1930. aastatel ehitatud tall.		
<b>Seinte tehnoloogia kirjeldus</b>	Savist hooneosa on tambitud raketiste vahele umbes 40. cm paksuste kihtidena. Rehealuse väravate avad on toestatud puiduga ja talli akna- ja ukseavad on valatud betoonist.	<b>Hinnang seisukorrale</b>	Hea

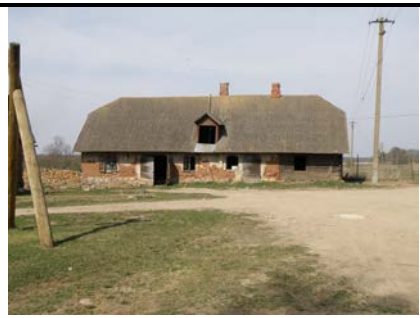
<b>Küla</b>	Koopsi	<b>Hoone</b>	Saun

<b>Hoone kirjeldus</b>	Ida-lääne suunaline poolkelpkatusega hoone, mille mõõtmed on 18x9m. Alustades loetlemist idaotsast, on esimesena umbes 5m ulatuses sauna, siis järgmine 5m on suveköök ja läänepoolses otsas on veel lisaruum, mille varasem otstarve ei ole teada, kuid see ruum on olnud köetav. Ruumid on omavahel ühenduses. Savimüürides asuvad akna- ja ukseavad on kumerdatud sillustega.		
<b>Seinte tehnoloogia kirjeldus</b>	Seinad on tambitud kolmes kihis raketiste vahele. Armatuurina on kasutatud männioksi ja okkaid. Akende ja uste ümbruses on õhuke kiht valatud betooni.	<b>Hinnang seisukorrale</b>	Avariiline.

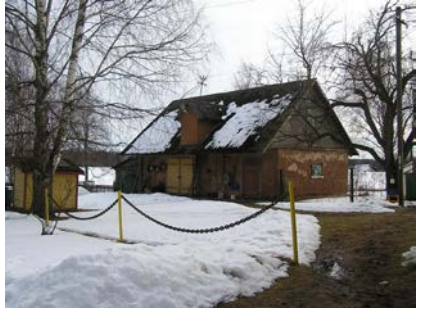
<b>Küla</b>	Tamme	<b>Hoone</b>	Ait

<b>Hoone kirjeldus</b>	Ida-läänesuunaline 12x7 m hoone, millega liitub idas pisike 3x7m puidust varjualune. Hoonel on madal betoonvundament, toorsavist seinad (paksusega umbes 60 cm) ning eterniidiga kaetud viilkatus (~45°). Põhjaküljel on räästa laius ~1,5m, tekitades varjualuse.		
<b>Seinte tehnoloogia kirjeldus</b>	Seinad on tehtud massiivsavist. Kuna sein on kuivanud 3 kihis on tegemist olnud täisraketisega. Aknad on tugevdatud puiduga, värava sillus ja paled on laotud põletatud tellistest ning ukse ümbrus ja sillus valatud betoonist.	<b>Hinnang seisukorrale</b>	Hoone seisukord on hea.

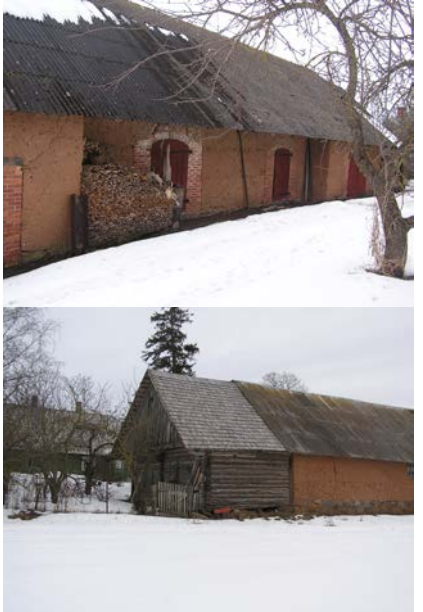
<b>Küla</b>	Koopsi	<b>Hoone</b>	Ait-kuivati

<b>Hoone kirjeldus</b>	Põhja-lõunasuunaline viilkatusega hoone, mõõtmetega 39x9m. Hinnanguliselt 1/6 hoone mahust on palkidest aidaosa, mille uks avaneb hoone põhjakülge (hoone põhjaots). Ülejäänud hoone on massiivsavit, milles olevate kolme aida ruumi ja kuivati ukseid avanevad idakülge. Hoone räästalaius on umbes 30-40 cm.		
<b>Seinte tehnoloogia kirjeldus</b>	Hoone seinad on valmistatud tõenäoliselt kolmest 70 cm paksusest kihist. Armatuurina on kasutatud käsitsi pekstud õlgi.	<b>Hinnang seisukorrale</b>	Rahuldav.

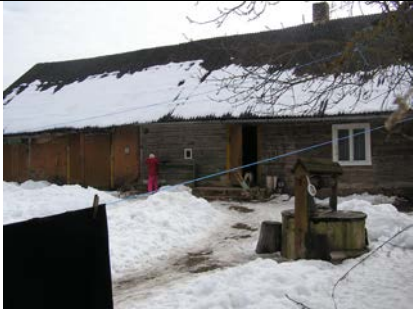
<b>Küla</b>	Kipastu	<b>Hoone</b>	Rehe- elamu

<b>Hoone kirjeldus</b>	Ida-läänesuunaline viilkatusega hoone, mõõtmetes umbes 20x10m. Hoone on segaehitus, ehk pool hoonest (rehetuba ja kambrid) on ehitatud palkidest ning teine pool (rehealune ja laut) savist. Rehealuse lõunavärv on kinni müüritud silikaattellistega. Põhjaseinas on kaks väravat (lauda ja rehealuse).		
<b>Seinte tehnoloogia kirjeldus</b>	Seinad on tampsaviseinad. Eristatavad kaks savikihti. Ukse- ja aknaavade ümbrused on tugevdatud puiduga.	<b>Hinnang seisukorrale</b>	Seisukord on rahuldav.

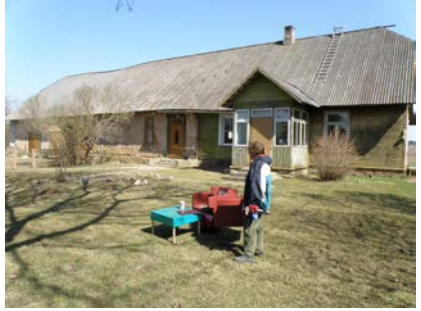
<b>Küla</b>	Kipastu	<b>Hoone</b>	Rehi- elamu

<b>Hoone kirjeldus</b>	Põhja-lõunasuunaline poolkelpkatusega hoone, mille mõõtmed on 31x9 meetrit. Hoone põhjapoolne osa on savist ja lõunapoolne kambrite osa palkidest. Savist osas on rehetuba, reheelune ja laut.		
<b>Seinte tehnoloogia kirjeldus</b>	Tegemist on raketiste vahele tambitud saviseinaga, milles on armatuurina kasutatud käsitsi pekstud õlgi. Seinad on 70 cm paksused ja valmistatud umbes 30 cm kihtidena.	<b>Hinnang seisukorra</b>	Hoone seisukord on rahuldav.

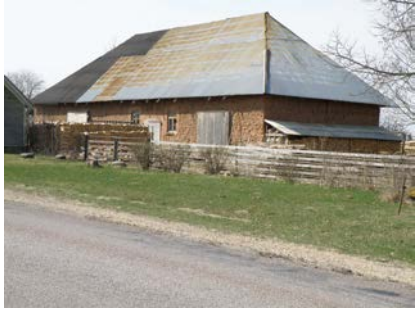
<b>Küla</b>	Kulli	<b>Hoone</b>	Ait-kuivati

<b>Hoone kirjeldus</b>	<p>Ida-läänesuunaline kelpkatusega hoone, mõõtmetega 27x12 m. säilinud hoone on umbes 2/5 kunagisest Rannu mõisa ait-kuivatist. Hoones on kolm ruumi, millest kõigil lõuna- ja põhjaküljel paralleelsed väravad. Keskmisel ruumil lõunaküljel mõlemal pool väravat aken. Hoone edelanurgas on massiivne maakividest ning tellistest tugipost ja selle kõrval uks, mis vihjavad, et kunagise ait-kuivati keskel võis asuda tagasiastega varjualune. Hoones sees on mõne aasta eest toimunud põlengu tagajärjel puitkonstruktsioonid mõne cm ulatuses söestunud. Hoone räästad on 70 cm laiad</p>		
<b>Seinte tehnoloogia kirjeldus</b>	<p>Seinad on umbes 80 cm paksud ja tambitud raketiste vahele 25 cm paksuste kihtidena. Armatuurina on kasutatud männioksi. Suuremad väravad on kindlustatud puiduga ja keskmiste väravate ümbrus on tellistest.</p>	<b>Hinnang seisukorrale</b>	Hea

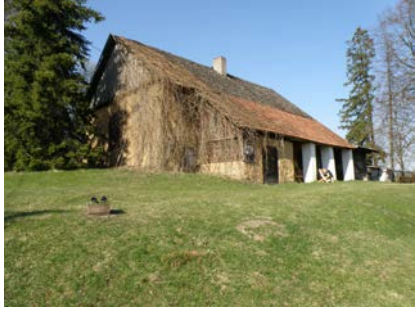
<b>Küla</b>	Ervu	<b>Hoone</b>	Ait- kuivati

<b>Hoone kirjeldus</b>	Ida-läänesuunaline põhimõõtudega 16x12 m. Sellele lisandub idas madala kaldkatusega 4 m pikkune lisavarjualune, ning lääneotsa juures on hoones 2x3 m tagasiaste. Hoone põhiosas idapoolses otsas on umbes 6 m ulatuses 2m laiune varikatuseosa.		
<b>Seinte tehnoloogia kirjeldus</b>	Seinas on armatuurina kasutatud kanarbiku ja tambitud umbes 20. cm paksuste kihtidena raketise vahele.	<b>Hinnang seisukorrale</b>	Hea

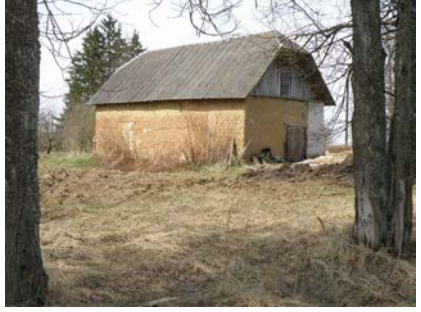
<b>Küla</b>	Paju	<b>Hoone</b>	Ait-kuivati

<b>Hoone kirjeldus</b>	Ida-läänesuunaline poolkelpkatusega hoone, mõõtmetega 13x7 m. Hoones on kaks akendeta ruumi: idapoolses otsas ait ja läänepoolses kuivati, mis ei valminud iialgi lõplikult ja on kasutusel laudana. Kuivatit poolitab umbes 3 m laiune seinajupp. Mõlemal ruumil on põhjaseinas uks, kuivatil idaseinas ka värav.		
<b>Seinte tehnoloogia kirjeldus</b>	Seinad on 35-40 cm paksuste kihtidena raketise vahele tambitud. Avad on tugevdatud puiduga.	<b>Hinnang seisukorrale</b>	Rahuldav.

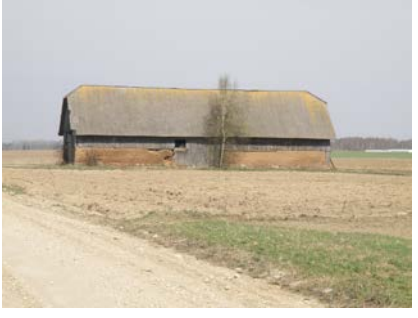
<b>Küla</b>	Pagavere	<b>Hoone</b>	Küün

<b>Hoone kirjeldus</b>	Poolkelpkatusega ida-läänesuunaline segaehitus, mõõtmetega 29x10m. Seinte alumine pool on massiivsavist ja ülemine pool puitkarkass, mis on kaetud laudisega. Hoone iga seina keskel on suur kahepoolne värav. Hoones sees on väga massiivne katuse kandekonstruktsioon.		
<b>Seinte tehnoloogia kirjeldus</b>	Seinte saviosa on raketise vahele tambitud. Saviseina alumises osas on armatuurina kasutatud põhku, ülemises kuuseoksi ja –juuri, kuna juured ja oksad moodustavad piisavalt tugeva aluse, kandmaks massiivset puitkarkassi.	<b>Hinnang seisukorrale</b>	Rahuldav
