Eesti Kunstiakadeemia
Kunstikultuuri teaduskond
Muinsuskaitse ja konserveerimise osakond
Bakalaureusetöö

PAIDE KULTUURIKESKUSE KOHVIKU VITRAAŽIDE
KONSERVEERIMINE-RESTAUREERIMINE.
TÄNAPÄEVASTE VITRAAŽIDE KAHJUSTUSED

Tallinn 2017

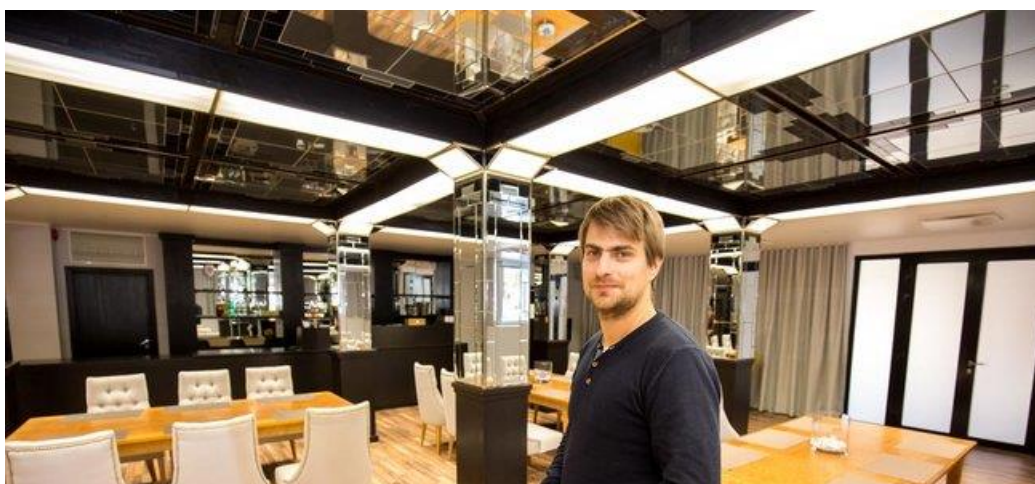
12. Vitraažipaneele asendanud valged pleksiklaasid.

Konserveerimis-restaureerimistöödeks eemaldati alumiiniumraamides vitraažipaneelid ja kolmnurksed valguskastid oma asukohalt ning transporditi töökotta. Objekti mahavõtmise, transpordi ja ülespaneku teostas Konserveerimis- ja digiteerimiskeskus Kanut. Seoses kohviku toimimisega konserveerimis-restaureerimistööde ajal, asendati vitraažipaneelid valge pleksiklaasiga.

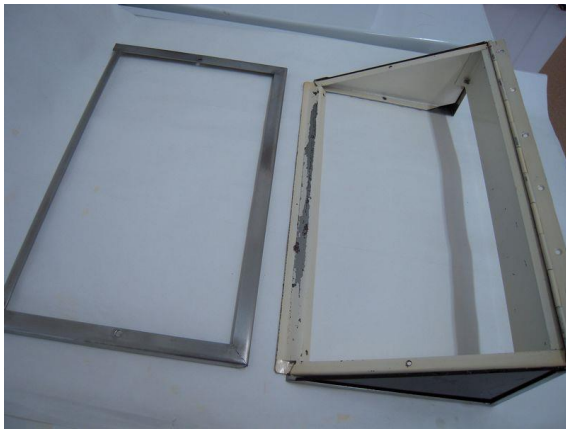
13. Kolmnurkse valguskasti metallist raam.

Esimesel katsel eemaldati kolmnurksete valguskastide pesemisel klaasid raamidest ning puhastati kõik osad eraldi. Kokkumonteerimisel selgus, et alumiiniumraamid ei ole identsed ning kokkupanek on keeruline. Ülejäänud valguskastid pesti puhtaks lahti võtmata. Nii kolmnurkseid valguskaste kui vitraažipaneele pesti kaldega vannis pehmete pesusvammide ja erineva suurusega pintslitega. *Golden /Home Care Disinfectant* pesuvahend lahustati veega vahekorras 1:100.

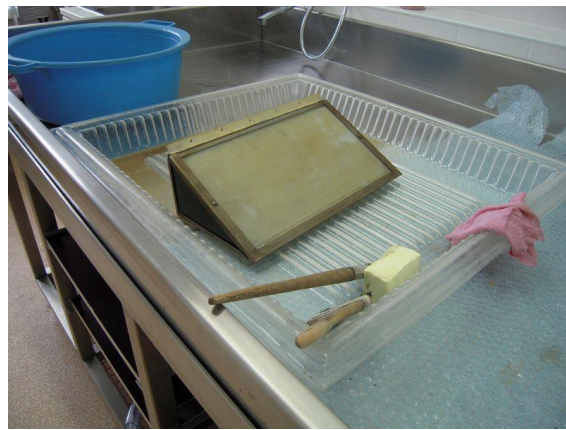
14. Kolmnurkse valguskasti pesemine.

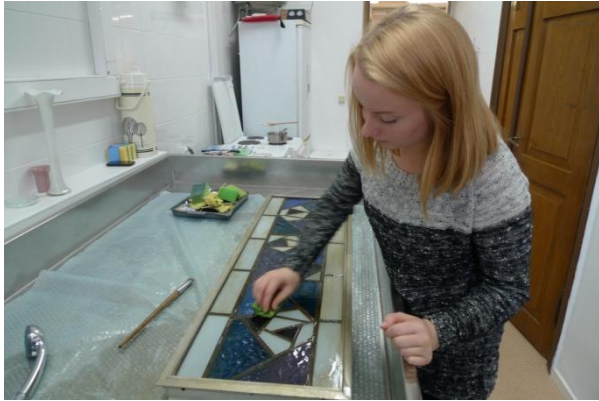
15. Vitraažvalgusti pesemine.

Vitraažipaneelide pesemine toimus alumiiniumraamidest lahti võtmata ja samuti kaldega vannis. Enne pesemist tehti puhastusproovid nii alumiiniumraamil kui ka vitraažipaneelil. Vitraažipaneeli puhastati nii sise- kui välisküljelt švammi Vileda „Glitzi“ pehme küljega. Pliilint on pehme materjal ning karedam švamm võib seda kahjustada. Eriti ettevaatlik tuli olla patineeringu suhtes, millega oli kaetud pliilint vitraažipaneelide väliskülgedel. Tugevam puhastamine võib patineeringu pliilintidelt eemaldada. Vitraažipaneeli sisemiselt küljelt eemaldus sinna kogunenud tolm ja ehitusest tekkinud mustus kergesti.

Vitraažipaneeli väline külg, mida kattis tugev toiduvalmistamise aurudest ja sigaretisuitsu pigist tekkinud mustuse kiht, oli raskemini puhastatav. Mustuse kiht jäeti mõneks ajaks puhastusvahendi lahusega toimima ning seejärel puhastati kõik klaasipinnad puhta švammiga. Klaaside servad ja nurgad, millele švammiga ligi ei pääsenud, puhastati vatitikkudega. Ka alumiiniumraami väline külg oli kaetud tugeva kollase mustuse kihiga. Kuna raami pind ei

olnud sileda viimistlusega tuli seetõttu mustuse täielikuks eemaldamiseks kasutada švammi karedat külge ning pikemalt hõõruda. Raskesti ligipääsetavad kohad puhastati jäikade pintslitega. Lõpuks loputati kõik pinnad veega, kuivatati paberiga ning asetati mikalent paberile (100%-lisest pikakiulisest puuvillakiust valmistatud loorpaber) ¹¹ kuivama.

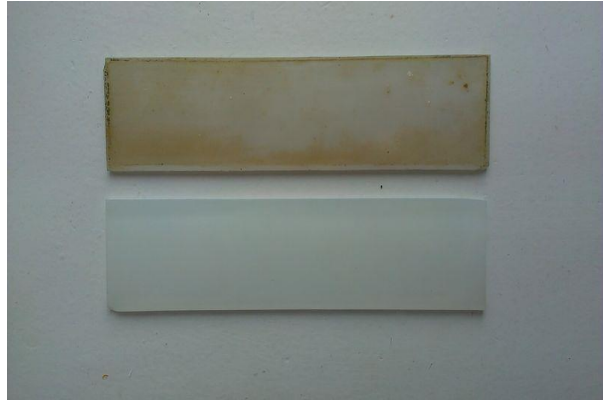
Laest eemaldamise ja transpordi käigus selgus, et nii metallraamides vitraažipaneelid kui kolmnurksed valguskastid on kaetud tugeva kollase mustusekihiga. Arvesse võttes ruumi pikaajast kasutust diskoteegi ja kohvikuna ning mustusekihist tulevat ebameeldivat lõhna, saab eeldada et tegemist on sigaretsuitsu-pigi ja toiduvalmistamise rasvaste aurude mõjul tekkinud kihiga. Tugev kollane mustusekiht jäi kohapeal tehtud esialgsel vaatlusel märkamata kuna ruumis puudusid remondi tõttu korralikud valgusallikad. Lisaks oli objektide sisemistele külgedele ladestunud ehitustööde käigus tekkinud tolm ja krohviosakesed.

16. Puhastamata ja puhastatud valge piimklaas.

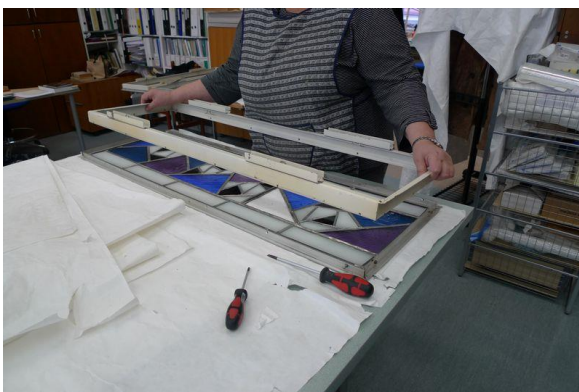
17. Vitraažipaneeli eemaldamine metallraamist.

Puhtad vitraažipaneelid võeti katkiste klaaside väljavahetamiseks raamist välja. Alumiiniumraami koos hoidvad kruvid eemaldati ning vitraažipaneel eraldati metallkarkassist ja raamiliistudest jättes kõik raami osad oma kohtadele. Demontaaž teostati samuti kolmnurksete valguskastide puhul.

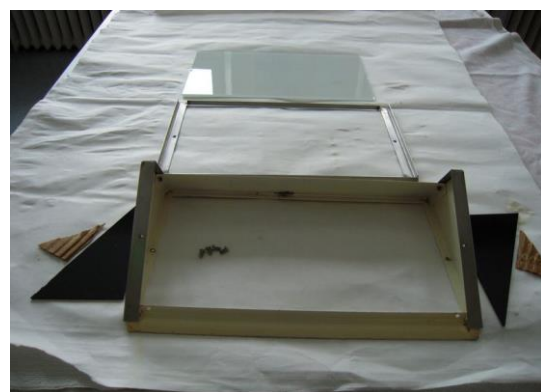
18. Lahti monteeritud kolmnurkne valguskast.

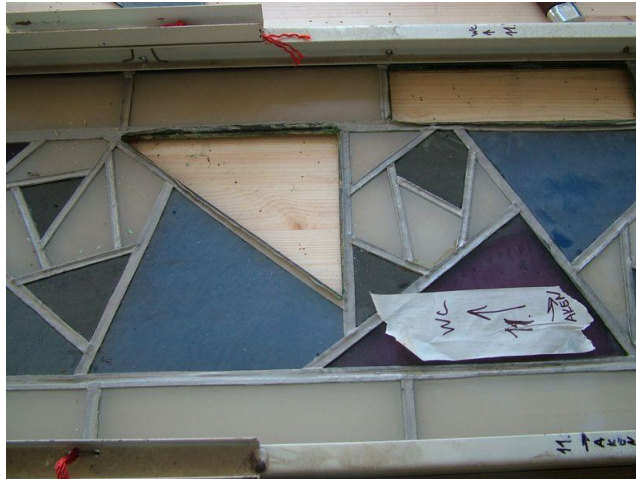
Lisaks vajunud pliilintidele esines vitraažipaneelidel palju katkiseid ja mõradega klaase. Kuna üldine pliilintide seisukord oli hea, siis võeti vastu otsus katkised klaasid välja vahetada ilma pliilinte lahti võtmata.

19. Katkiste klaaside vahetus.

Katkiste klaaside vahetusel oli eesmärgiks klaasid eemaldada ilma paneeli lahti võtmata. Selleks võeti katkised klaasid ettevaatlikult pliilindi hõlmadevahelt välja ja asetati paberile ning valmistati joonis. Kui oli säilinud väga vähe klaasi, et terviktükki välja joonistada, tehti joonis klaasi ümbritsenud pliilindi järgi, arvestades tüki mõõtudele juurde klaasi katvate pliilindi hõlmade laiuse.

Uute klaaside valikul lähtuti võimalikult sarnase tooni- ja faktuuriga klaasi leidmisest. Sobiva värvitooni leidmine on kõige olulisem, kuna inimsilm reageerib kõigepealt värvile ja seejärel on oluline tekstuur ja pinnafaktuur. Varem tehtud jooniste põhjal lõigati uued klaasitükid.

Klaaside vahetamine teostati vitraažipaneeli siseküljelt, mis tagas vaatajapoolse väliskülje säilimise puutumatusena.

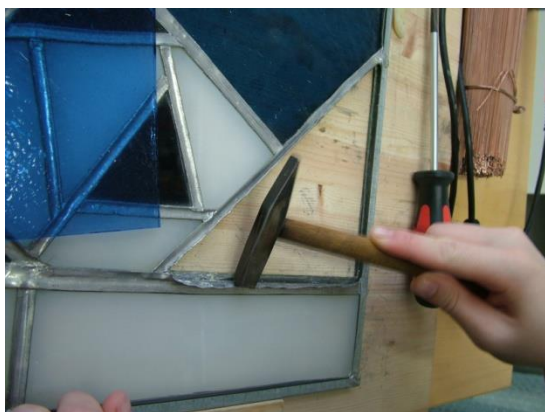
20. Pliilindi hõlmade laiali ajamine.

Pliilindi hõlmadele tehti väike sisselõige pliilindi ühenduskohtadesse, painutati ettevaatlikult üles ning koputati õrnalt haamriga, et tekitada maksimaalselt suur ava, et oleks kergem uut klaasi paigaldada. Klaaside sobitamiseks lasti uue klaasi servadesse fassetid, et teravad klaasi servad ei kahjustaks pehmet pliilinti. Uut klaasi vana asukohale paigutades ja vajadusel lihvides oli võimalik klaas paigutada pliilindi hõlmade vahele. Kui uus klaas paigas, vajutati pliilindi hõlmad tagasi maha ning siluti vitraažipaneeli mõlemalt küljelt vastu klaasi.

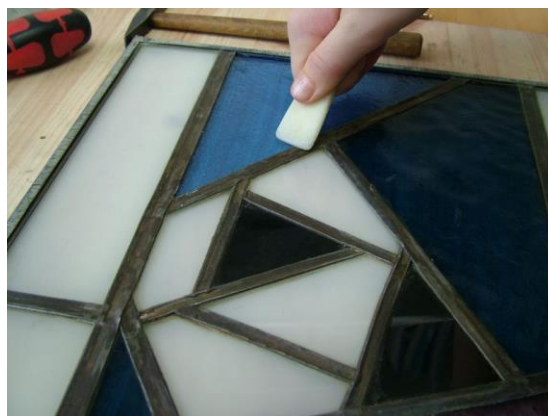
21. Pliilindi servade maha vajutamine.

Lõikekohad, mis klaasi vahetuse käigus pliilindile vitraažipaneeli siseküljel tehti, vajutati alla ja joodeti kokku punktjoodisega.

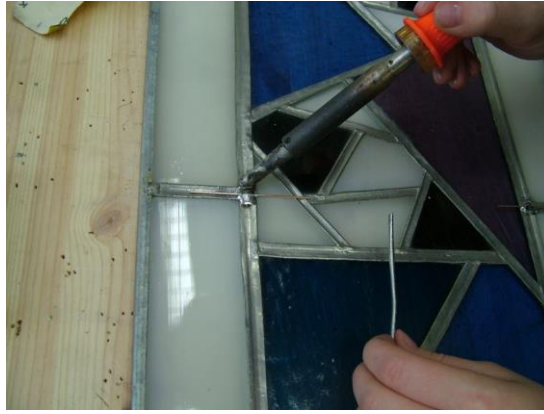
Klaaside väljavajumise põhjuseks Paide Kultuurikeskuse kohvikus oli kujundusest tingitud nõrgad kohad. Kunstnik kasutas paneelide kujunduses ühest servast teise jooksvaid pikki pliilinte, mis ääristasid keskset mosaiigi osa. Paneeli keskel olev mosaiigi osa tiheda jaotusega pliilinti monteeritud klaasitükkidest. Kogu see keskel asuv raskus kandus edasi kahele pikale pliilindile, mille tõttu need hakkasid vajuma.

22. Vasktraatide jootmine pliilintide külge.

Et ennetada tulevikus vitraažipaneelidel klaaside väljavajumist toestati pikad pliilindid roostevabaterasest varrastega. Selleks, et kinnitada toestamiseks mõeldud metallvardad vitraažipaneeli külge joodeti umbes 7 cm pikkused (d - 1,5 mm) vasktraadid paneeli siseküljel sirgelt jooksvate pliilintide ühenduskohtadesse. Seejärel monteeriti vitraažipaneelid raami.

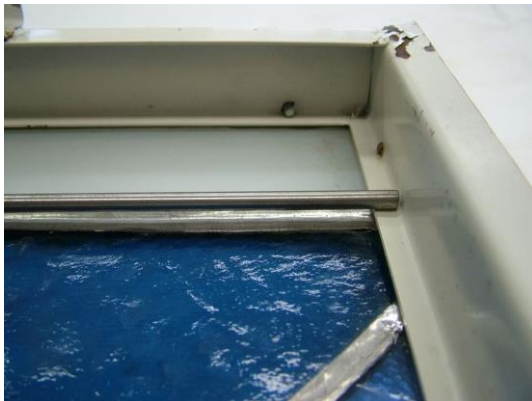
23. Metallkarkassile toetuv metallvarras.

Paneelide tugevdamiseks kasutati roostevabast terasest metallvardaid (d 6 mm), mis kinnitatakse vitraažipaneeli siseküljel paneeli läbivate pliilintide külge. Metallvardad toetuvad valgeks värvitud metallkarkassi siseküljel olevatele servadele. Selline toetus aitab edaspidi ära hoida klaaside väljavajumist pliilindi hõlmade vahelt. Metallvardad asetati kohakuti pliilintidega ning vasktraadid keerati näpitsatega ümber varraste.

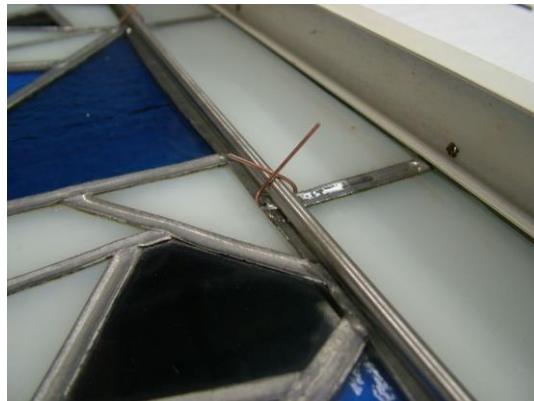
24. Metallvarraste kinnitamine vasktraatidega.

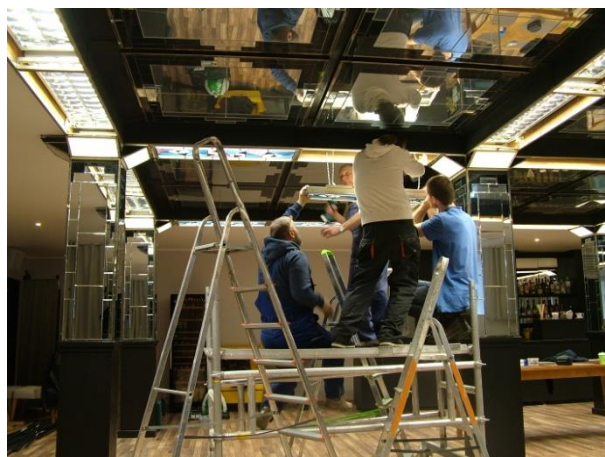
27. Valguskastide monteerimine kohapeal.

Nöörid, mis olid kinnitatud kohviku laes olevate puidust kastide ning vitraažvalgustite metallraami külge, asendati metallkettidega. Nende abil ei pea vitraažiga puitkasti läbi põlenud valgusallikate vahetuseks eraldi alla võtma, vaid see jääb vahetuse ajaks kettide abil rippu.

Vitraažvalgustite monteerimise Paide Kultuurikeskuse kohviku lakke teostasid restauraatorid SA Eesti Vabaõhumuuseumi Konserveerimis- ja digiteerimiskeskusest Kanut. Vitraažvalgustite kohviku lakke monteerimise käigus kinnitati metallkettide otsad puidust kastide sisemuse külge. Ning seejärel lükati vitraažvalgusti puidust kastide küljes olevate metall-liistude vahele tagasi.

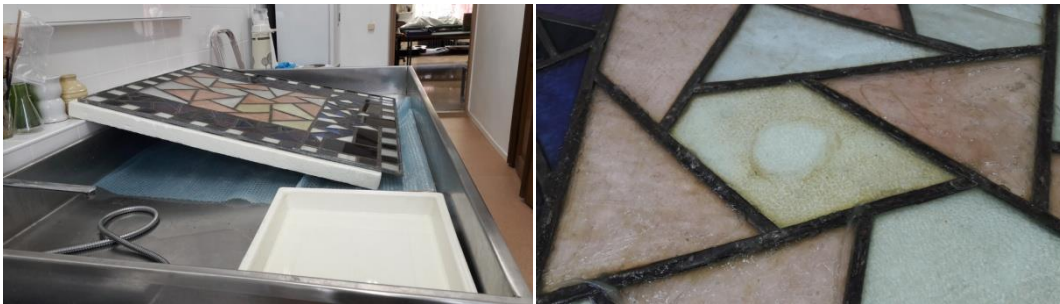
Märgpuhastuseks kasutati puhastusvahendi „Golden“i lahust 1:100 vees ja pesušvammi pehmemat külge. Kollane mustusekiht eemaldus klaasipinnalt raskelt. Käsitsi rullitud koogiklaasile omaselt on osade klaaside pinnal käsitsi rullimisest klaasi sisse tekkinud voltide jooned, mille vahele oli mustus kogunenud ning mille eemaldamine pesušvammi ja puhastusvahendi lahusega osutus keerukaks.

34. Vitraažipaneeli pesemine kalde all.

35. Kompressi eemaldamine klaasilt.

Klaasi pinnalt mustusekihi kergemaks eemaldamiseks ning klaasi voltidest mustuse kättesaamiseks otsustati teha klaasidele puhastusvahendi kompressi. Kompressi tegemiseks segati puhastusvahendit eelnevalt valmis segatud tapeediliimi¹² hulka ning kanti segu pintslitega klaasi pinnale. Tapeediliimi paksem konsistents aitab puhastusvahendil püsida klaasi pinnal ning aegamööda lagundada mustusekihti. Kompressil lasti toimida 20 minutit ning seejärel eemaldati kompress ringjate liigutustega klaasilt. Klaasi pinnad puhastati veel tavapärase meetodiga.

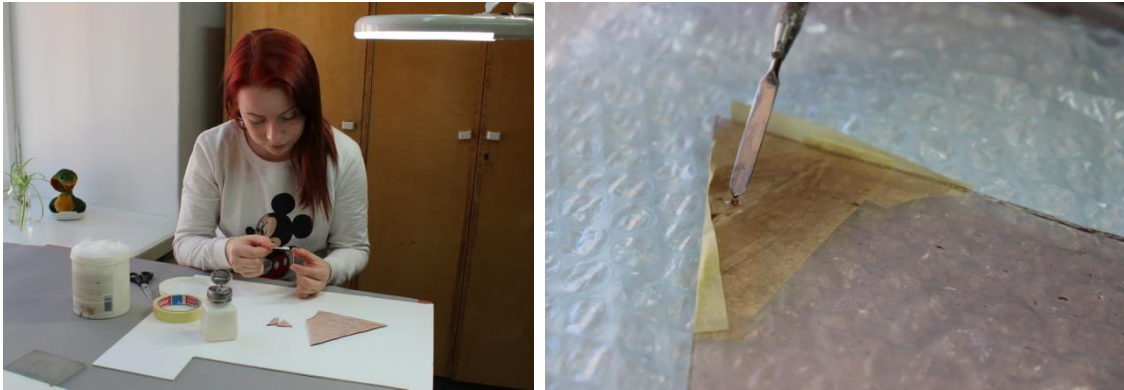
36. ja 37. Katkise klaasi kokkuliimimine.

Liimitud klaasitükilt teibiribasid eemaldades selgus, et klaasitükid olid siiski nihkesse läinud ning murdekohtadesse jäänud tumedad praod. Liimitud klaasitüki kasutamine oleks rikkunud vitraažipaneeli üldilmet ning tükk otsustati asendada uuega.

vahekorras 1:3. Kolm osa vaiku ja üks osa kinnitit.¹³ Liimisegu kanti klaasile spaatliga ning jälgiti, et kõik vahed täituksid. Liim jäeti kuivama 24 tunniks.

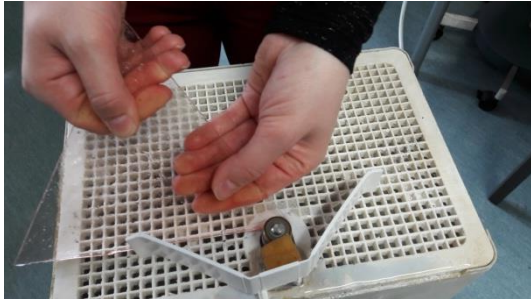
39. Klaasitüki lihvimine.

vajutati pliilindi hõlmad tagasi maha ning siluti vitraažipaneeli mõlemalt küljelt vastu klaasi. Lõikekohad, mis klaasi vahetuse käigus pliilindile vitraažipaneeli siseküljel tehti, vajutati alla ja joodeti kokku punktjoodisega. Joodised patineeriti ehk tumendati, et joodiste toon ühtlustada ülejäänud pliilintide tooniga.

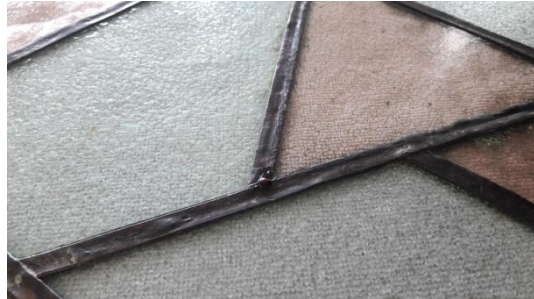
40. Asendatud klaasitükk.

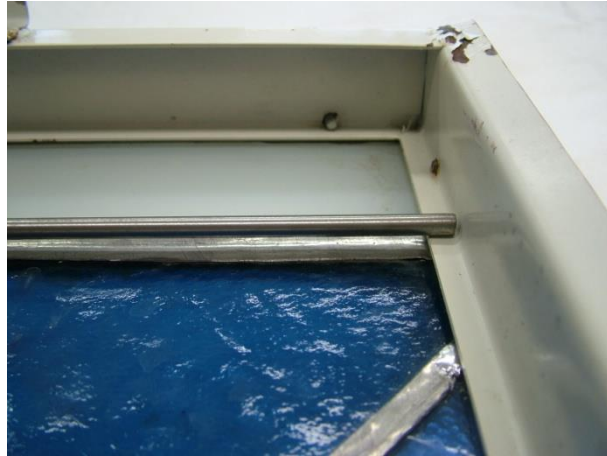
Akna ees eksponeeritava vitraaži puhul on oluline ka tuuleraudade kogus. Liiga väheste tuuleraudadega toetatud paneel võib hakata nõrgematest kohtadest vajuma. Vitraažide puhul, kus on kasutatud teistsugust eksponeerimislahendust (näiteks Paide Kultuurikeskuse vitraažvalgustid laes), tuleb leida erilahendus, kuidas tagada lisatoetus. Oluline on toetuste abil kanda raskus vitraažipaneelilt seda ümbritsevale raamile.

47. Raskuse kandmine vitraažipaneelilt äärraamile metallvarda abil.

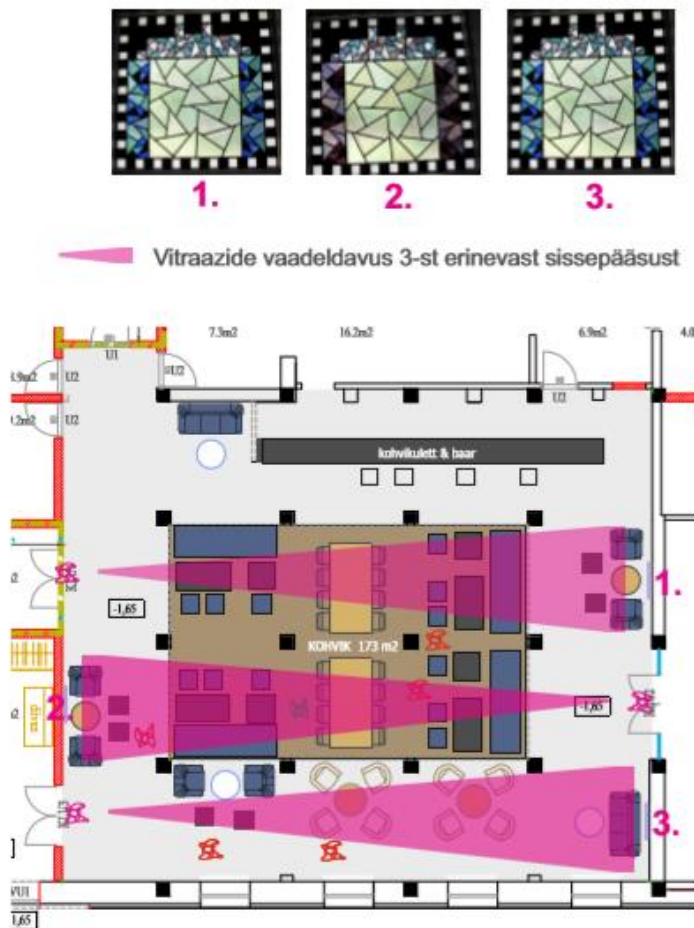
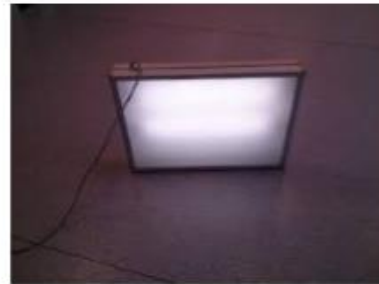
Lisa 2: Väljalõige Paide Kultuurikeskuse Kohviku sisekujundusprojektist

Vitraazid tagantvalgusega lihtsas raamis. Vitraazi ümbritsev raamiosa on värvitud mustaks. Küljed seinaga samas toonis.

Lae-vitraazide korrastamise ja parandamise töid juhib Eesti Kunstiakadeemiast, Eve Koha ja konsulteerib vitraazide autor Kalev Roomet.
