TONDI MANEEŽ

Objekti ehitusajalugu, väärtused, tehniline seisukord ja säilitamise ettepanekud

Tondi tn 30, Tallinn, Harjumaa

Arhitektuuri konserveerimise ja restaureerimise täiendkoolituskursuse lõputöö

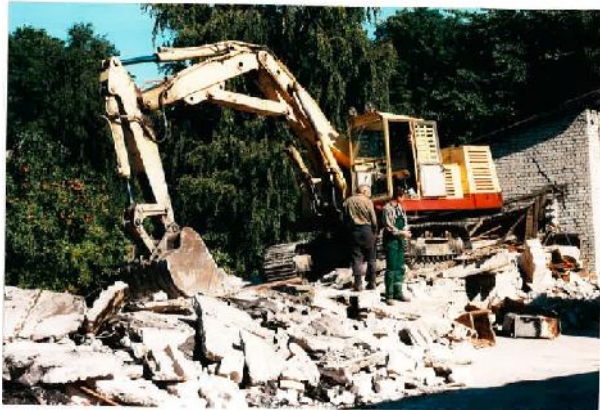
Hoone madalast ehituskvaliteedist ning amortisatsioonist tulenevalt varises 1999. aasta augustis silikaattellistest tagasein kokku ning neli hobust jäid allavarisenud raudbetoonpaneelide alla. Kõik neli said raskeid vigastusi ning hobune nimega Horman suri järgmisel hommikul saadud vigastustesse (vt <https://www.ohtuleht.ee/80085/hobune-hukkus-variseva-talli-all>). Üks kokkuvarisemise põhjustest lisaks kehvale ehituskvaliteedile oli Tõnu Rähn'i sõnul ka lähedalasuva raudtee ning lennukoridori vibratsioon.

Mõlemas amortiseerunud hooned lammutati peale talli varingut.

57 Hoovitali lammutamine (1999). Foto Sirje Argus'e fotokogust

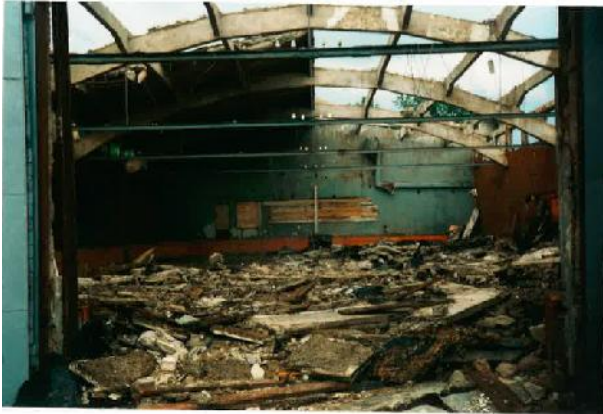
1998–1999. aastatel läbis Tondi ratsakeskus põhjaliku rekonstruktsiooni, kus asendati amortiseerunud seinad ja katuslaekonstruktsioonid. Hoone raudbetoonist post-tala kandesüsteem säilitati.

84 Maneeži katuslae lammutamine (1998). Foto Sirje Argus'e fotokogust

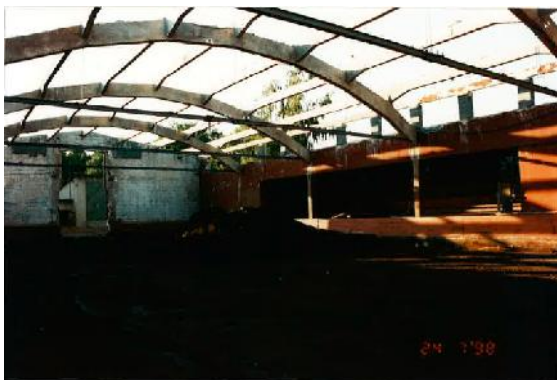
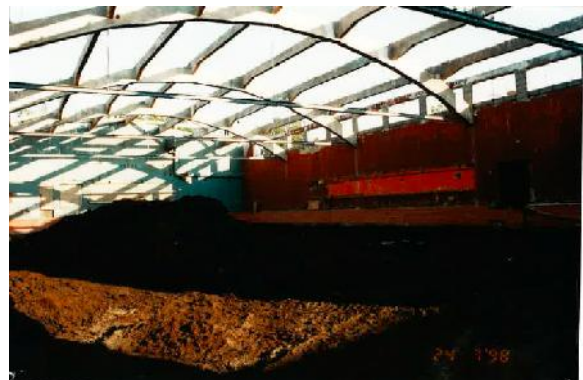
85 Säilitatud raudbetoonist kandekonstruktsioon (1998). Foto Sirje Argus'e fotokogust

Rekonstrueerimistööd olid tingitud hoone amortisatsioonist. Tallinna Tehnikaülikooli professor ja ehitusinsenerinsener Karl Õiger (sünd 1933), kes käis antud objekti kohapeal hindamas, mäletab, et põhiliseks probleemiks olid maneeži kergplokkidest seinad, mis vajasisid asendamist.³²

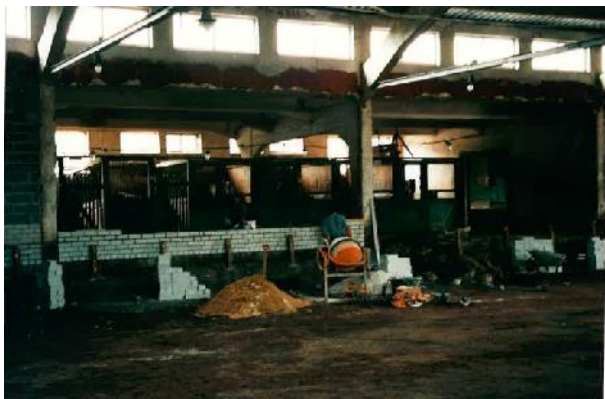
86 Maneeži ja talli vahele uue seina ehitamine (1998). Foto Sirje Argus'e fotokogust

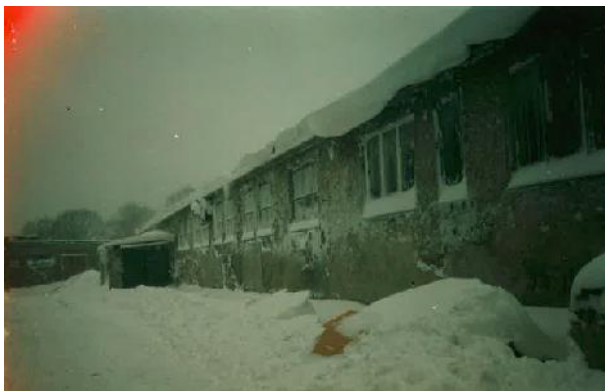
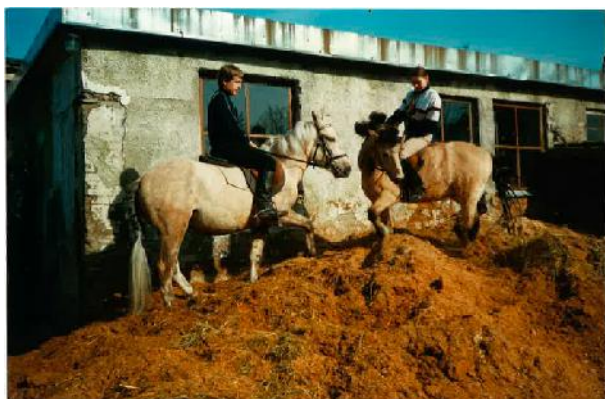
87 Taustal talliseinaga plokistatud sõnnikuhoidla (teadmata – 1990-ndad). Foto Sirje Argus'e fotokogust

88 Sõnniku ladustamise ala (teadmata – 1990-ndad). Foto Sirje Argus'e fotokogust

Tondi maneeži direktori Sirje Arguse sõnul oli sõnnikust tulenev niiskus antud talliseina kergploki murendanud. Ka vajab asendamist kergbetoonist katusepaneelid, mis juba mitmeid aastaid murenesid ning mille tükke aeg-ajalt laest kukkus.³³ Küll aga hindas Karl Õiger

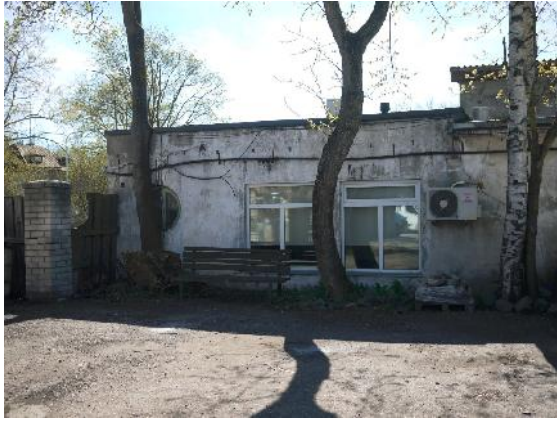
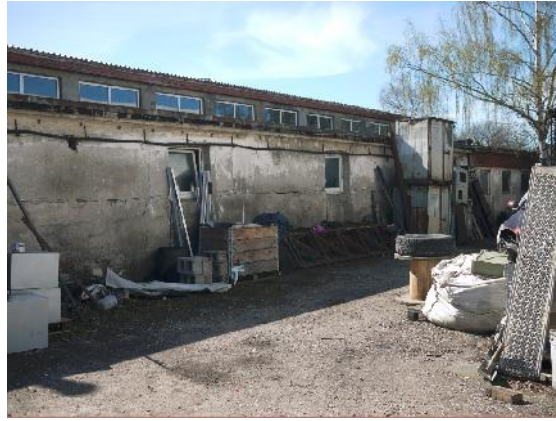
123 - 124 Autori fotod

Kuna hoone kinnistu piiril asuv sein on 1999. aastal renoveerimata ning välisviimistlus amortiseerunud, on antud sein puhul võimalik näha nii kõiki ajaloolisi krohvikihete kui ka paljanduvat roosakat Siporex-kivi ning hilisema juurdeehituse – garaaži tellisseina. Maneežiga plokistatud garaaž on ehitatud kitsamõõdulisest valgest tellisest.

Antud amortiseerunud fassaadil on vajalik lahtine krohv eemaldada, deformeerunud vuugivahed täita ning fassaad krohvida silekrohviga. Krohvikoostise puhul tuleb lähtuda ajaloolisest krohvist.

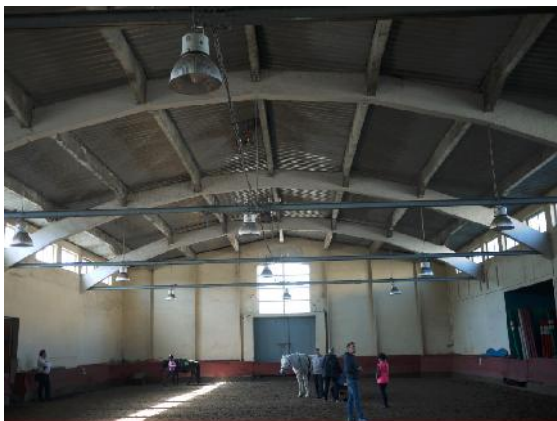
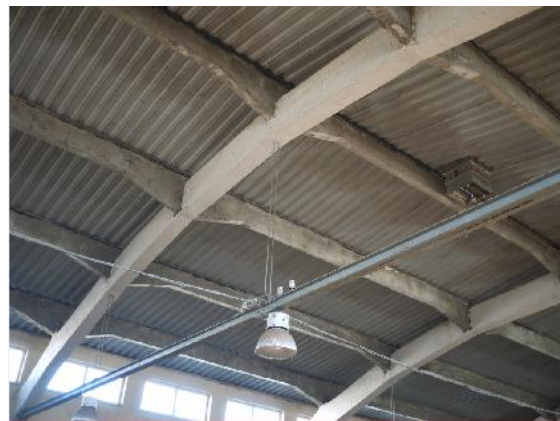
137 - 138 Autori fotod

Maneeži ja talli kandekonstruktsioon on heas tehnilises seisukorras. Samuti on heas seisukorras raudbetoonkandekonstruktsiooni vahelised seinad. Kuna 1999. aasta rekonstrueerimise käigus likvideeriti talli projektijärgne ventilatsioonisüsteem ning maneeži lagi kaeti profiilplekist tahvlitega, on aga siseruumides kõrgem niiskustase, mis võib uuesti hakata konstruktsioone ohustama. Samuti on maneeži katuslagi soojustamata.

Keerulisem probleem on maneeži profiilplekktahvlistest katuslaega. Selle asendamine ei ole otseselt ehitustehniliselt vajalik. Küll aga suurendab profiilpleki asendamine algse katuslaega analoogse materjaliga siseruumi esteetilisust. Ka tuleb kaaluda katuslae soojustamise vajadust.

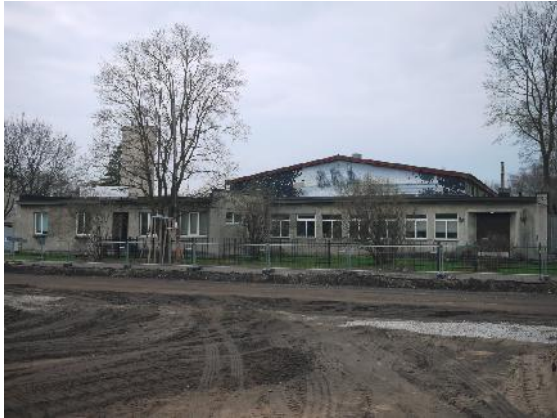
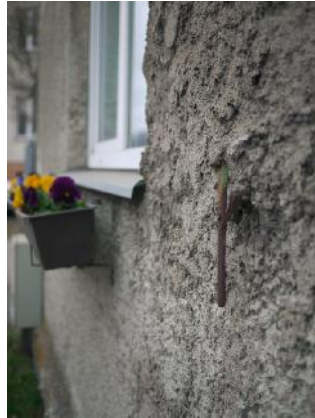
140 - 141 Autori fotod

Kõige vasakpoolsed, kaks korteriakent olid kahepoolsed ning aknaluukidega. Avade suurusi ei ole muudetud. Säilinud on ka fassaadil luukide metallist kinnitusdetailide osad.

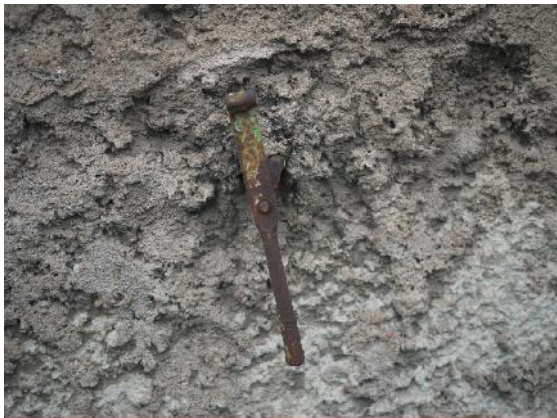
142 Autori foto

Aknaluugid olid oma konstruktsioonilt puitraamid, mis olid täidetud tiheda horisontaallaudisega. Puitaknad on asendatud korrektse suuruse ja jaotusega, kuid PVC-materjalist akendega.

Riietusruumidel oli kaks kitsast kõrgelasetsevat kahese jaotusega akent, mis on asendatud kahe kolmese jaotusega kõrge PVC-aknaga. Kolmene jaotus on ühel suuremaks ehitatud aknal juba 1949. aasta inventariseerimisprojekti.³⁹ Autentne aknaava ja aknajaotus on säilinud meeste riietusruumi küljefassaadil. Kuid ka seal on aknamaterjaliks täna PVC. Ilmselt on kahese jaotusega ajaloolised aknad olnud altavanevad. Uutel kitsastel PVC-akendel on üks pool avatav.

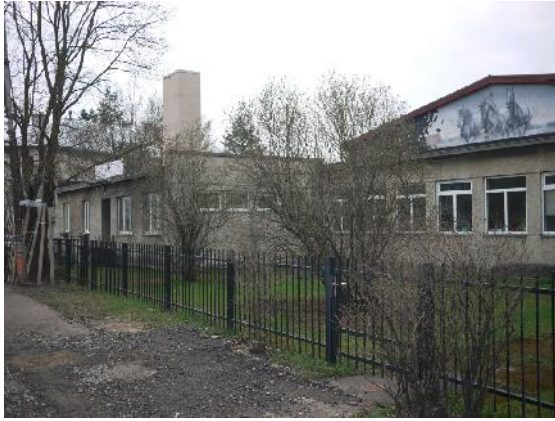
143 Autori foto

Ülejäänud seitsme akna puhul, mis ääristasid seltsiruumi, on säilinud avasuurus, kuid muudetud on aknajaotust. Ajaloolised aknad on olnud projektis vitriinaknad, mille ülaosas on kitsas altavanev tuulutusaken. 1949. aasta inventariseerimisjoonistel on juba alumine vitriinaknaosa jagatud kaheks.

1990. aastatel paigaldatud PVC-akende puhul on aluseks võetud inventariseerimisprojekti järgne aknalahendus. Seega on PVC-aknad säilitanud küll akna ülaosa jaotuse, mis ka kolme akna puhul on avanevad, kuid endine vitriinakna osa on jagatud kaheks, nagu nõukogude ajal antud kohas avatäiteks olnud akendel.

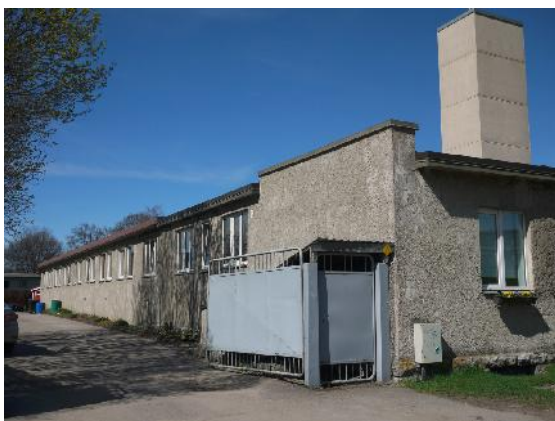
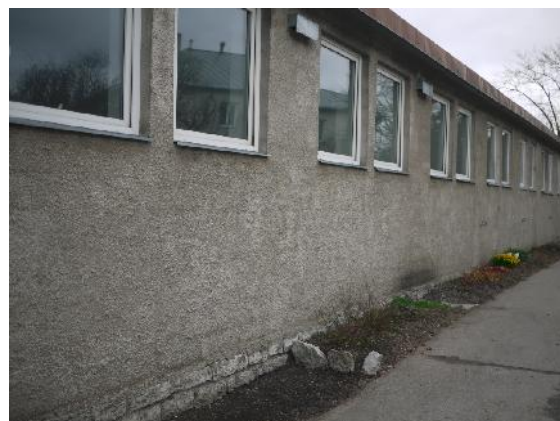
144 – 145 Autori foto

1949. aasta inventariseerimisjoonistelt on näha, et talliüksed on asendatud aknaga. Samuti on lisandunud aken koos talli juurdeehitusega. 1975. aasta inventariseerimisjooniste alusel on talli

Tänaseks on säilinud või taastatud on kõik ajaloolised 14 aknaava oma originaalsuuruses, ning enne 1949. aastat lisandunud 2 aknaava ning enne 1976. aastat lisandunud kitsast aknaava. Lammutatud on enne 1976. aastat juurdeehitatud laoruum, mis varjas 4 talliakent.

Talli välissein on osaliselt lammutatud ning asendatud osaliselt tellisest ja osaliselt kergplokist seinaga. Uue seina ehitamisel on taastatud ajaloolise suurusega aknaavad (6 tk). Praktiliselt ruudukujulise avaga talliaknad (12 tk) olid ajaloolistelt tiheda jaotusega (8 osaks) kahekordse raamiga puitaknad, mis asetsevad paarikaupa. Täna on nende asemel ilma jaotuseta PVC-st pakettaknad.

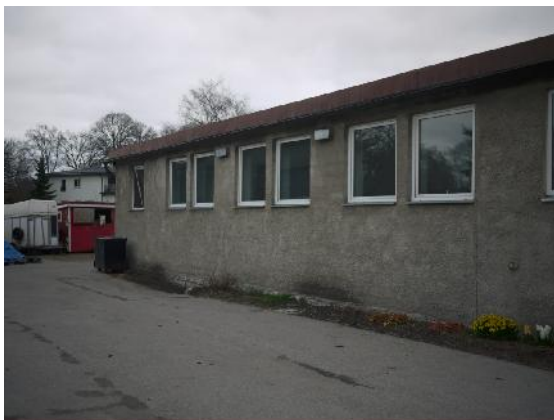
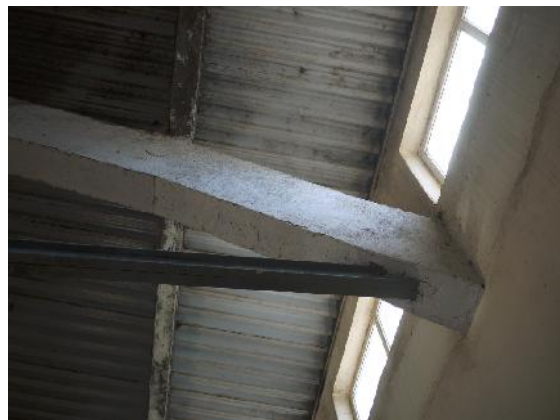
146 – 147 Autori fotod

Sama fassaadi maneežiseinal, mis kõrgub üle talli, on säilitatud / taastatud algne aknaavade rütm, mille moodustab 13 horisontaalset ava, mis olid ajalooliselt täidetud paarikaupa ruudukujuliste akendega, mis omakorda olid jaotatud neljaks. Täna on avatäideteks kaheks jaotatud PVC-aknad.

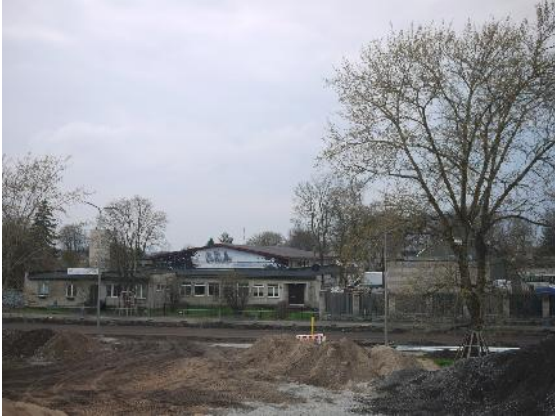
150 Autori foto

Antud fassaad on aastate jooksul läbi teinud kõige suurema muutuse – esindusfassaadist on saanud metallangaaride poolt varjatud nn tagasein.

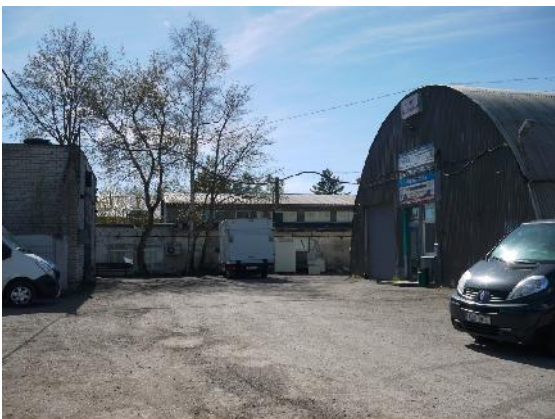
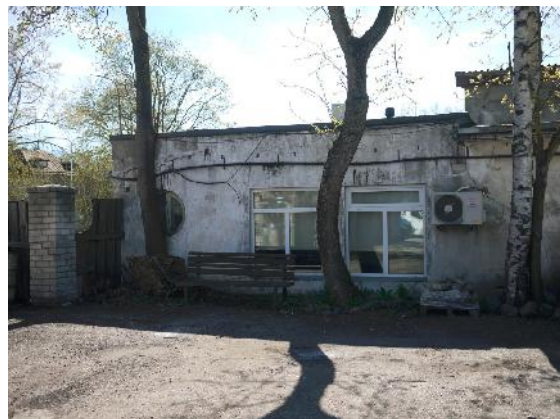
151 – 152 Autori fotod

Lisaks on klubihoone sissepääsu kõrval ainus säilinud algupärane aken, mis on neljaks jaotatud saksa tüüpi ümaraken. Aken on väga heas korras, kui kahjuks puudub välimisest osast üks aknapool. Ülejäänud aknaosas on säilinud aknahinged ja ka klaasid. Täna on aken vineeriga kinni löödud. Antud aken on väga heaks prototüübiks tulevikus, kui soovitakse asendada PVC-

aknad uuesti puitakendega. Hästi on näha aknaosade proportsioonid, detailid jms. Samuti on antud akna abil võimalik taastada ka akende samblaroheline värvitoon, mis paljastub just akna siseosal. Akna välisosadel on näha nõukogudeaegne külmem roheline toon.

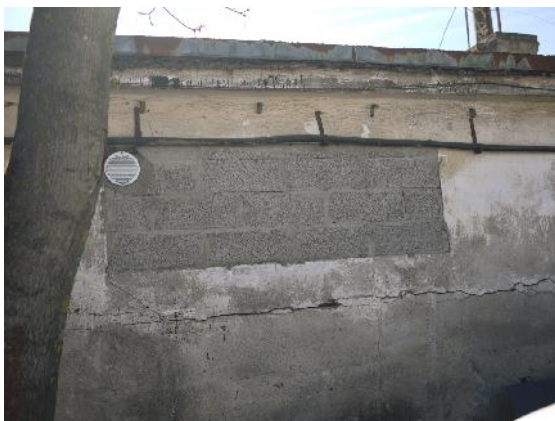
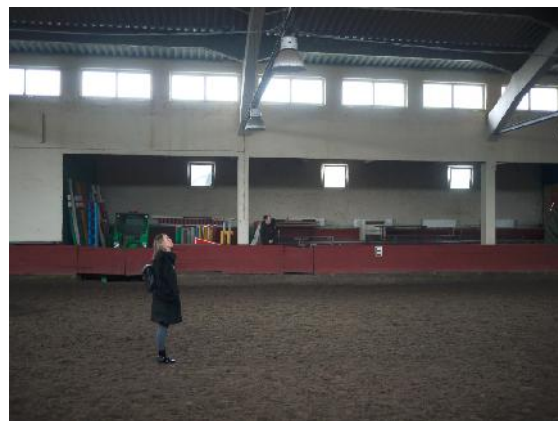
155 – 156 Autori fotod

Garaažiseinas on 3 suurt talli akendega identset akent. 1976. aasta inventariseerimisjoonistel on olukord sama. Täna on garaažis tall, millel on kaks kahese jaotusega puitakent ning üks ajutine pleksiklaasist avatäide. Fassaadis on näha ehitusjärgsete akende suurus, kuna osa avast on silikaattellistega kinni laotud. Aknaavade kinni ladumisel on juba kasutatud nn nõukogudeaegse mõõduga silikaatkivi, erinevalt ülejäänud seinasast, kus on kitsas valge tellis.

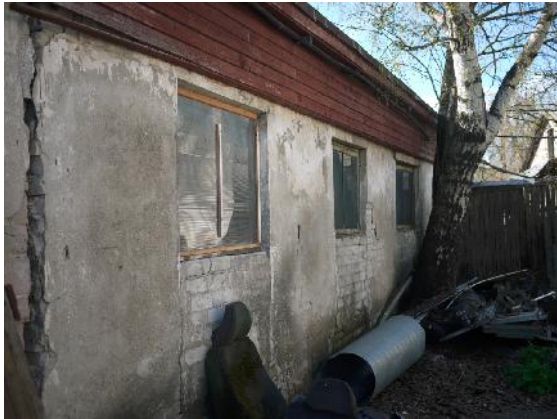
157 Autori foto

Maneeži aknajaotus on peegelpilt tallipoolsest maneežiseinast. Ka seal paiknevad algset avasuurust arvestavad kaheks jaotatud PVC-aknad.

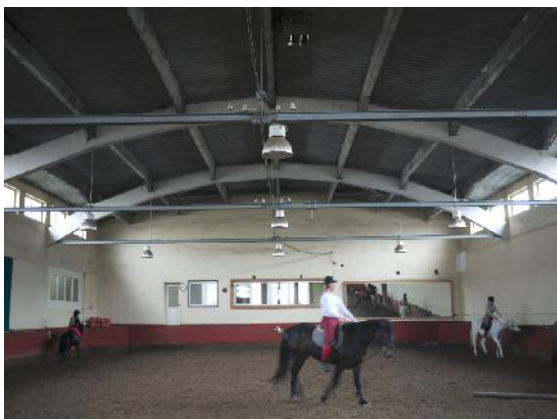
158 Autori foto

Kohtunikeruumi (rõdu) ja maneeži vahele on Habermann projekteerinud vitriinakna, mis tänaseks on asendatud viiese jaotusega PVC-aknaga. 1976. aasta inventariseerimisjoonisest on näha, et vitriinakna kõrvale on ehitatud uued avad täiendava akna ja ukse jaoks. Täna on need avad samuti olemas. Avatäited on PVC-st ning ukse ülemine serv on madalamal nii vitriinakende kui ka lisaakna ülaservast, mis mõjub ebaproportsionaalselt.

1990. aastatel on 1/3 tribüüniosast kinnimüüritud ja sinna on rajatud puhkeruum. Puhkeruumi ja maneeži vahele on rajatud neljase jaotusega PVC-aknad.

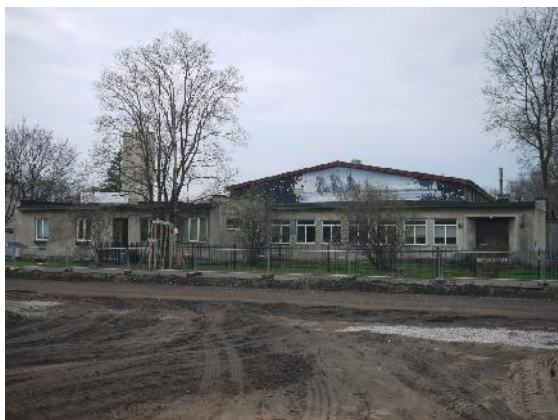
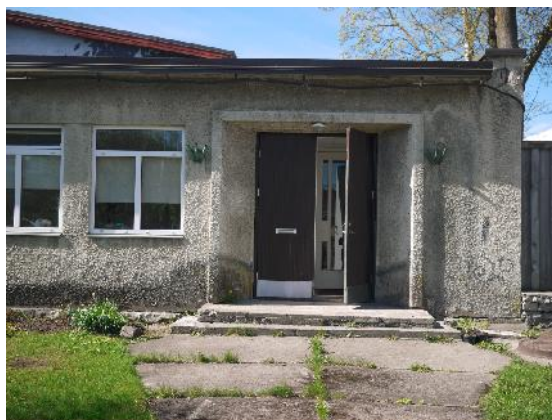
159 – 160 Autori fotod

Projektijärgsed kõrged kahepoolsed klaasitud tahveluksed asendatud on nõukogudeaegsete laudisega ülelöödud puitustega. Samuti on paekivist trepid osaliselt betoneeritud.

Küll aga on säilinud sissepääsu tuulekoja kahepoolsed tahveluksed, koos lengide ja vasest hingedega. Kadunud on ainult käepidemed. Antud ukсед on identsed projektijärgsete välisustega. Hoone haldaja on alustanud ajalooliste uste restaureerimist ning uste ühel küljel juba värvikihid eemaldanud. Küll aga on säilinud uste teisel küljel kõik värvikihid, mis võimaldavad välja selgitada algse värvitooni ja värvitüübi. Kõik erinevatel aegadel lisatud värvikihid on toonilt olnud valged. Samuti on ustel näha valge kiti jäänuseid.

Kindlasti on vaja teha sondaažid, et täpsustada uste algne viimistlus. Kuna käepidemete alusel ukseosal värvikihid ajalooliselt puuduvad, siis on võimalik, et ukсед olid algselt lakitud. Ustel on säilinud originaalsed klaasid. Antud ukсед kui ajaloolise järjepidevuse kandjad on vajalik kindlasti restaureerida. Käepidemed asendada 1939. ja 1940. aastate fassaadijooniste järgi toodetud käepidemetega.

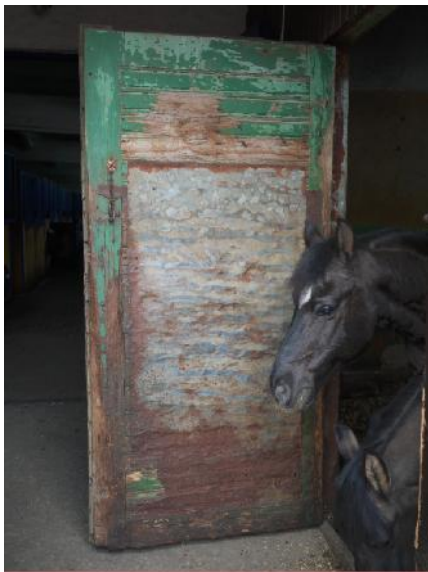
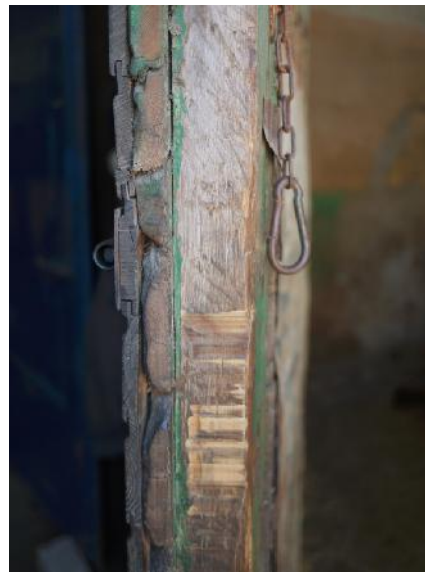
167 – 168 Autori fotod

Talli siseseinal on säilinud ka osa algupärasest talliukse metallist uksehingest koos seinakinnitustega.

Samuti on säilinud üks komplekt fuajeest tribüünile viinud tahveluksi koos lengide, hingede ja sulguriga. Asendatud on ukselink, lukk ning piirdeliistud. Ukselt on eemaldatud värvikihid ja see on kaetud poolläbipaistva valge värvikihiga. Teine samasugune uksepaar ei ole 90. aastatel teostatud ümberehituse käigus säilinud.

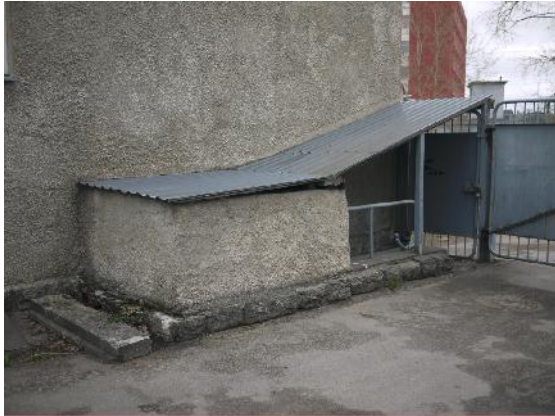
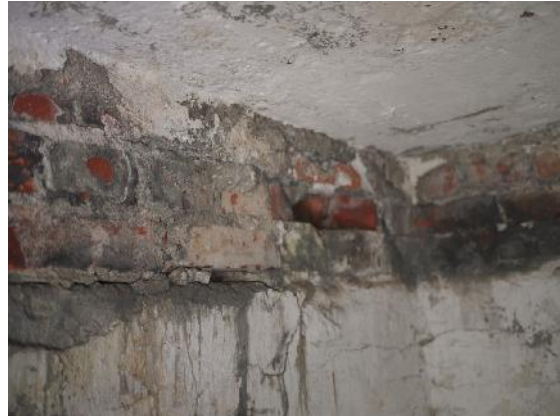
173 – 174 Autori fotod

Keldri sissepääsu kohal asuva hilisemalt püstitatud varikatuse kandesein on amortiseerunud. Säilinud on ajalooline Eugen Habermanni poolt projekteeritud treppiire, vähemalt osaliselt. Võimalik, et säilitati kogu piire ning see on sisse müüritud. Varikatuse kandesein on soovitatav lammutada ning eksponeerida ajalooline treppiire. Juhul kui lammutamise käigus selgub, et ülejäänud piire ei ole säilinud, siis on võimalik asendada piire selles osas uue projektijärgse piirdega, kuna tegemist on väga lihtsa ehitusega, aga samas elegantse torupiirdega. Keldri

sissepääsu ja trepistiku kaitseks on võimalik püstitada kergkonstruktsioonis varikatus, mis haakub hoone arhitektuuriga.

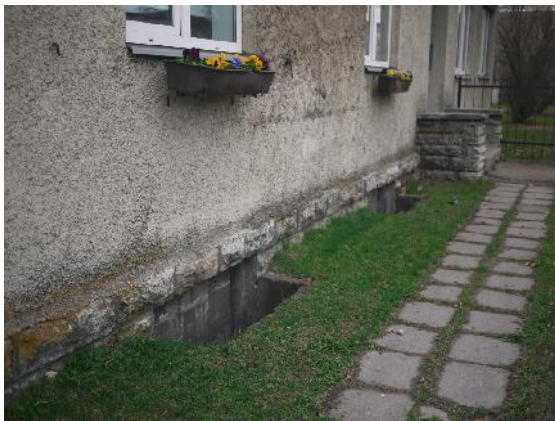
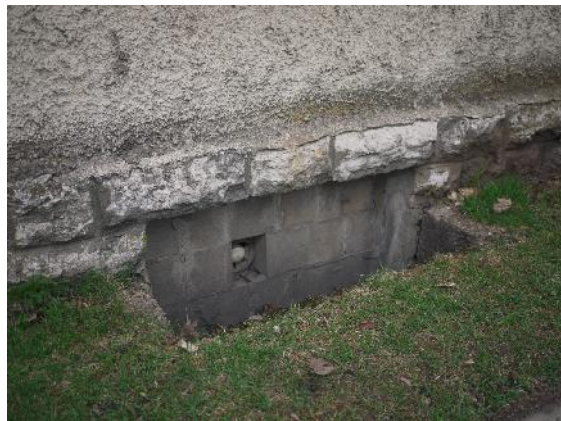
179 – 180 Autori fotod

Kelder koosneb kahest ruumist, millest üks on katlaruum ning teine kütuseruum. Katlaruumil on olnud kaks akent, mis on 1990. aastatel kergplokkidega kinni müüritud. Aknaavad koos valgusšahtidega on säilitatud.

Kelder vajab tervikuna rekonstrueerimist edasise lagunemise vältimiseks. Rekonstrueerimise käigus tuleks taastada ka aknad.

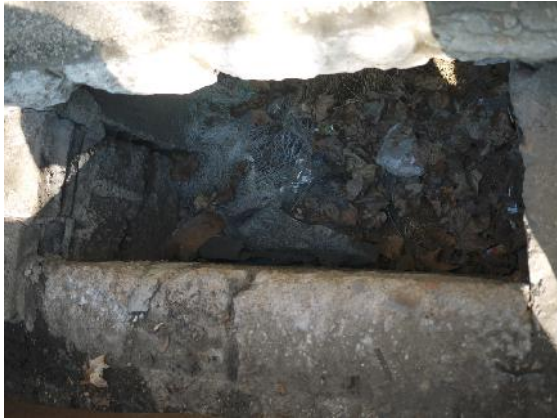
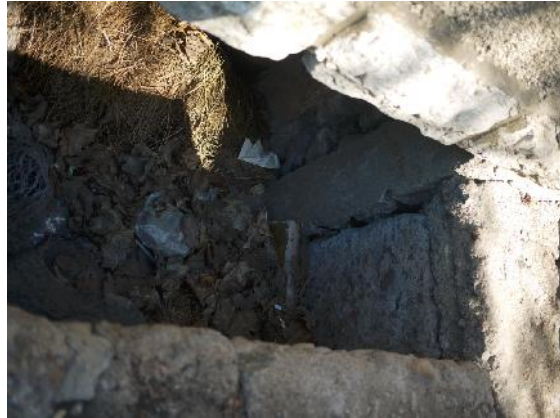
181 – 182 Autori fotod

Kütuseruumil on olnud üks aken koos valgusšahtiga. Tänapäevaks on šaht amortiseerunud ning avatäide puudub.

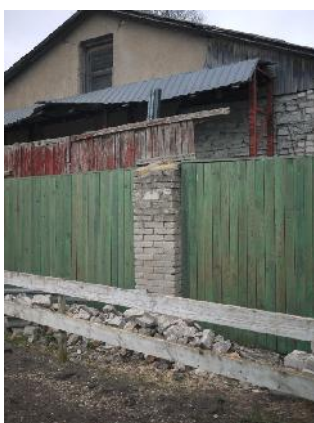
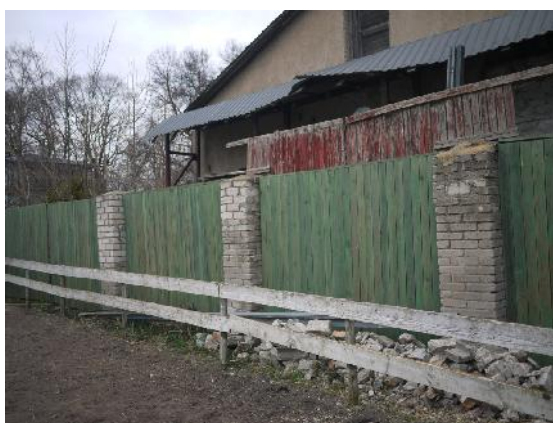
183 – 184 Autori fotod

- Piirdeaiapostid, mis püstitati tõenäoliselt koos maneežiga plokistatud garaaži ehitamisega, kuna kasutatud on sama ehitusmaterjali ja -tehnoloogiat – kitsast valget tellist. Poste on hiljem silikaattellisega kõrgemaks ehitatud. Postide ülemine silikaattellisest osa ladumiskvaliteet on tunduvalt nõrgem kui 1940. aastatest pärineval osal. Ühtse ja esteetilise välisilme saavutab, kui postid katta krohviga.

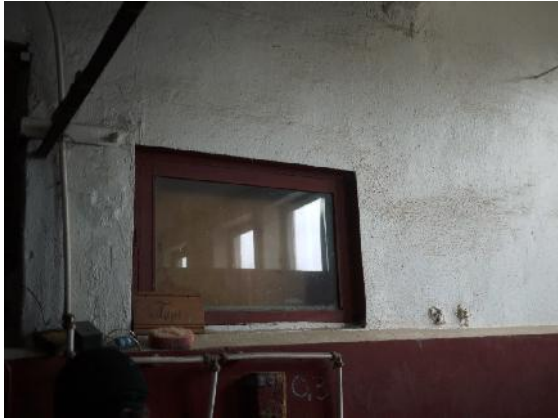
185 Autori foto

- Siseaken, mis asub talli ja enne 1947. aastat kinniehitatud sissepääsu ala vahel. Aken on hästi säilinud.

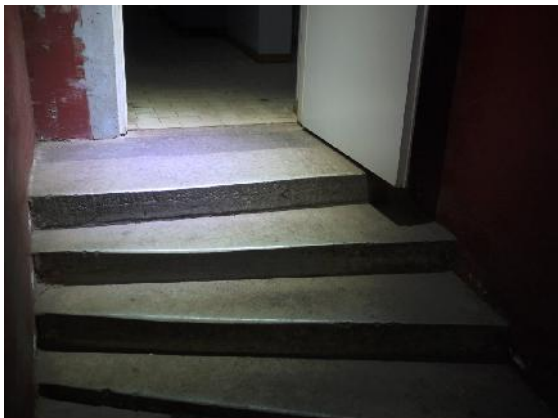
186 Autori foto

- Sisetrepp, mis viib ratsutajate alast tallialale. Trepi kõrval asus algse projekti järgne kaarja seinaga pääs tallist maneeži. Trepid markeerivad oma kujult ja asetusest kaarjat seina.

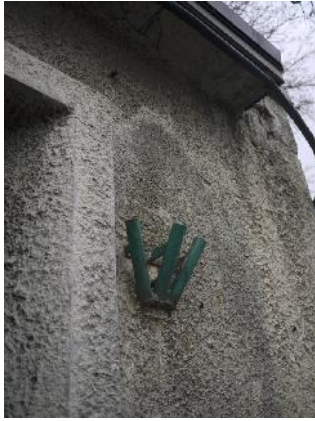
187 Autori foto

- Lipuvarda kinnitus hoone Tondi tänava poolsel fassaadil. Lipuvarraste kinnitused on väga hästi säilinud, nende vanus on teadmata ning on võimalik, et need pärinevad hoone püstitamise ajast. Nii nagu teisedki hoone üksikdetailid ja avatäited, on ka lipuvarda kinnitused rohelist värvi. Antud detailid tuleb kindlasti säilitada.

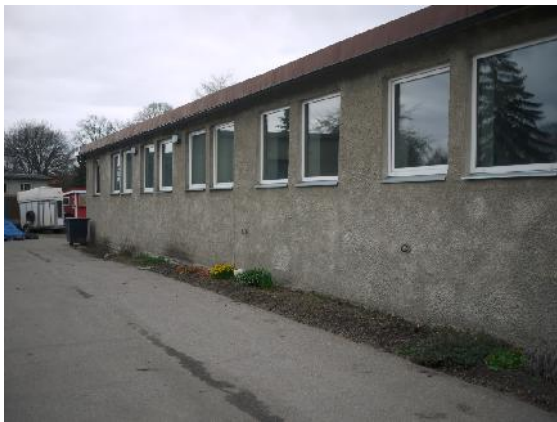
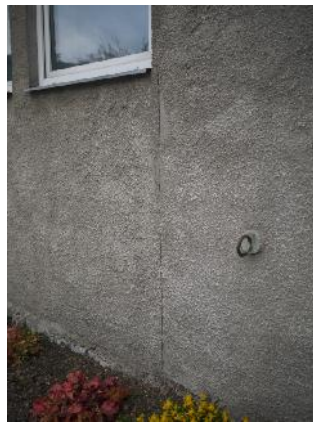
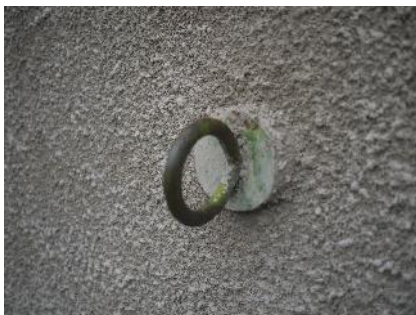
188 – 190 Autori fotod

- Hobuste kinnitusrõngad talli külffassaadil on eeskujulikult säilinud. Metallist rõngaste külge Sirje Arguse sõnul seoti varasemalt hobuseid. Rõngaste omavaheline distants on piisav, et hobused üksteist ei häiriks ning et ratsanikel või nende abilisel oleks piisavalt ruumi hobuste vahel liiklemiseks. Tõenäoliselt võis tegemist olla hobuste saduldamisalaga, kuna vahetult kinnitusrõngaste kõrval asus tänaseks kinnimüüritud sissepääs, mille kõrval asus sadularuum ning pääs maneeži.
