**LEMBITU TN 12
AJALOOLINE ÜLEVAADE, TEHNILINE SEISUND JA
ERITINGIMUSED**

Objekti aadress: Lembitu tn 12, Tallinn, Harjumaa

2017/2018 õppeaasta
Arhitektuuri konserveerimise ja restaureerimise täiendkoolituskursuse lõputöö

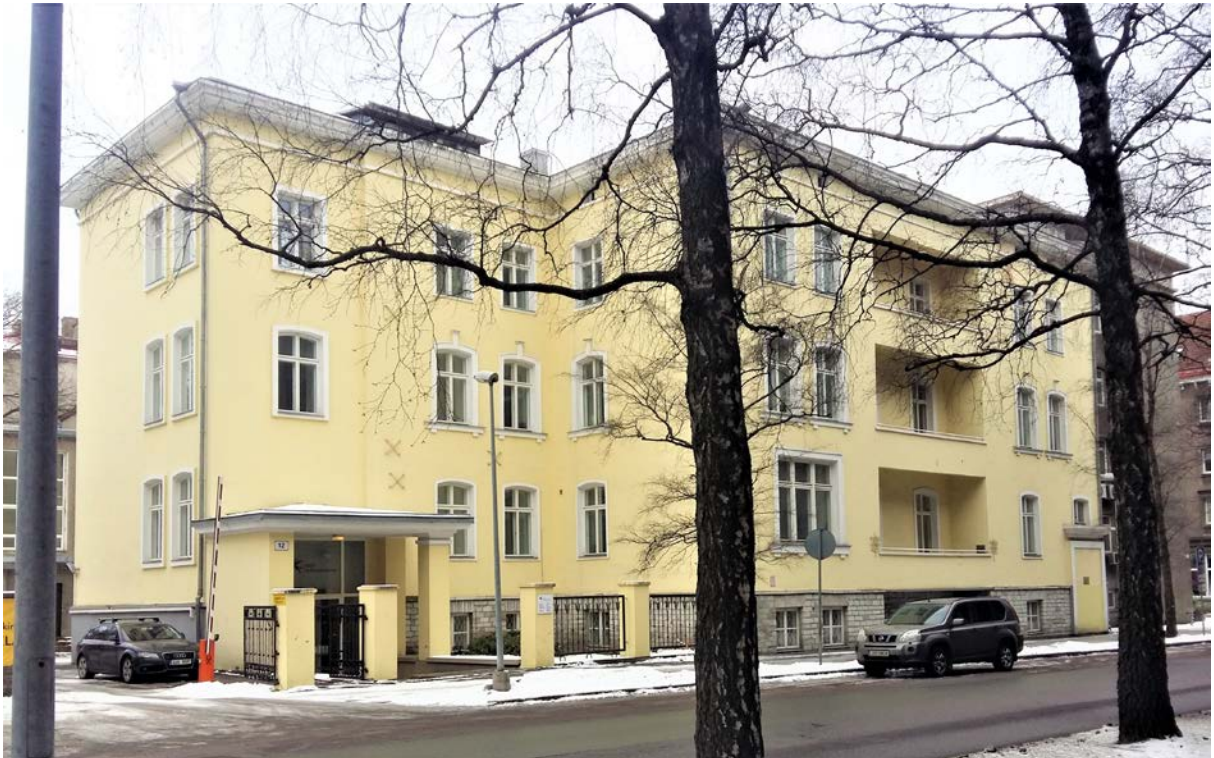
Hoone tehniline seisund on hea.

Foto 4. Vaade Lembitu tänava poolt. Autori foto.

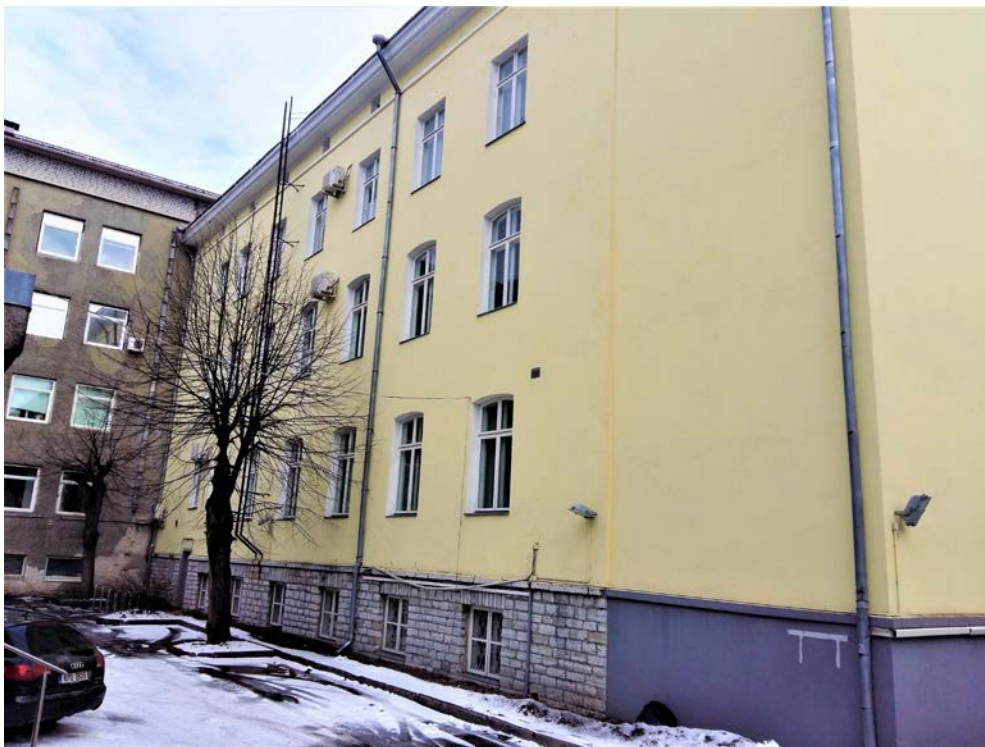
Foto 5. Vaade sisehoovi poolt. Autori foto.

- Lembitu tänava poolt ukse karniis (väärtuslik detail 8, vt lk 42) tuleb säilitada, restaureerida ja katta vask- või tsinkplekiga.
- Sisehoovi poolsel fassaadil asuv redel (väärtuslik detail 5, vt lk 41) tuleb säilitada ja restaureerida, viimistleda ilmastikukindla musta värviga. Redelit võib nihutada Lembitu tn 10 või Lembitu tn 14 poole (foto 5, vt lk 6).

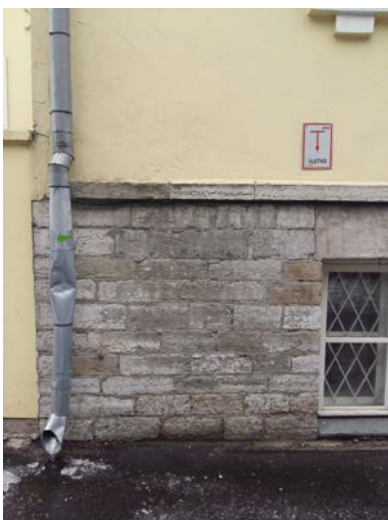
Hoone ajaloolise osa vundament on krohvimata paekivist paksusega ca 800-1100mm (foto 33). Uuema trepikoja osa vundament on tehtud väljast krohvitud ca 600mm telliskivist, (foto 34). Sokli kõrgus on 1,8-2,5m.

Fotod 33 ja 34. Paekivist sokkel ja krohvitud telliskivist sokkel. Autori foto.

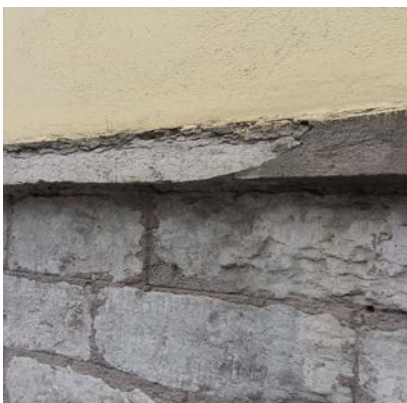
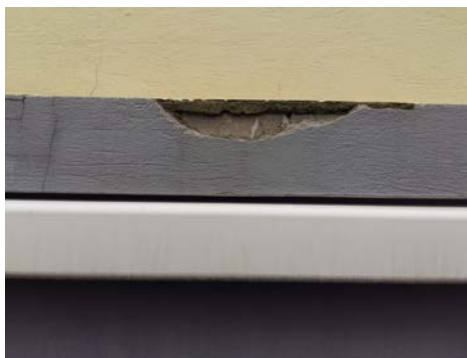
Objekti ülevaatus käigus ei ole märgata vundamendi otsest lagunemist või deformatsioone, mis ulatuksid hoone seinani. Üksikud sokli kohad on kahjustatud (fotod 35 ja 36).

Fotod 35 ja 36. Sokli karniis. Autori foto.

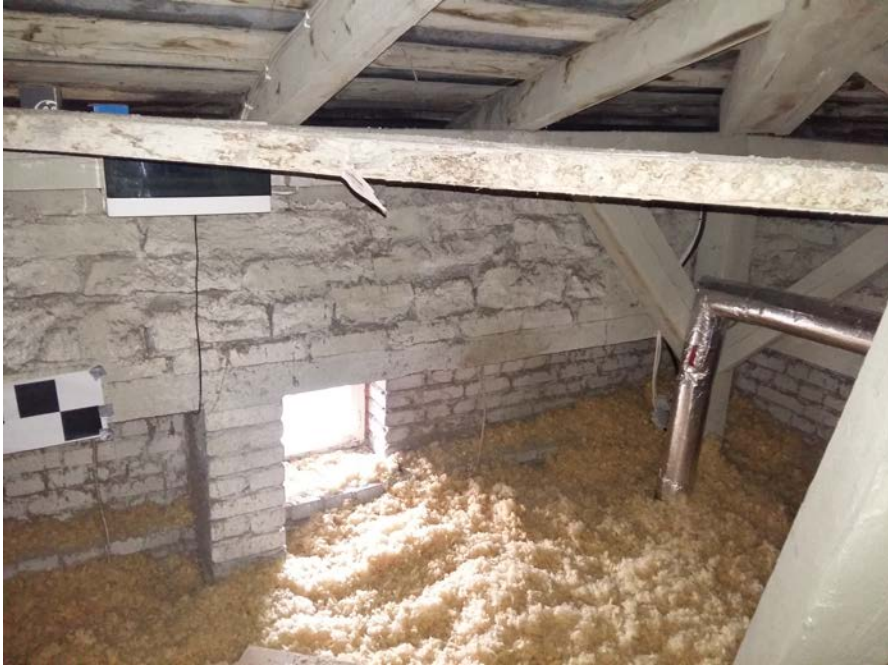
Hoone katus on 1994. aasta renoveerimise käigus saanud tsingitud valtsplekist katte pinnapealse renniga. Räästakarniis on ehitatud paekivist (foto 42), väljast krohvitud. Objekti ülevaatus käigus täheldati, et sademevesi tilgub üle katuserenni ja karniisil on näha niiskusekahjustusi (fotod 43 ja 44). Tervikuna võib katuse seisukorda hinnata rahuldavaks.

Foto 42. Karniisi konstruktsioon seestpoolt. Autori foto.

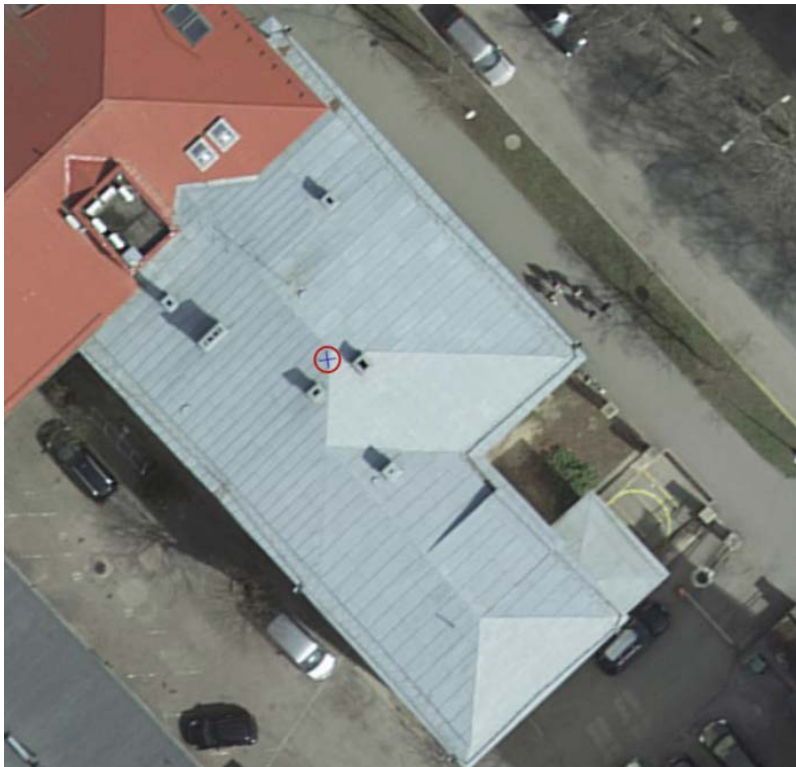
Hoonel on 6 telliskorstent, mida ei kasutata (foto 48). Korstnad on krohvitud ja kaetud pleekmütsiga.

Foto 48. Katus. Allikas: Maa-amet.

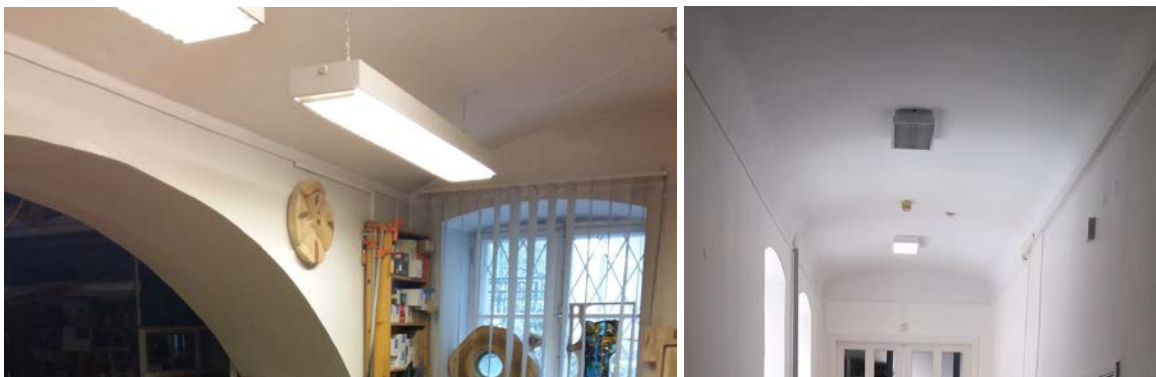
Keldrikorruse ajalooline vahelagi on paekivist laotud võlvlagi, krohvitud ja värvitud valgeks (foto 49).

Kõik laed on heas seisukorras.

Fotod 49 ja 50. Keldrikorruse võlvitud lagi. 1. korruse koridori lagi. Autori foto.

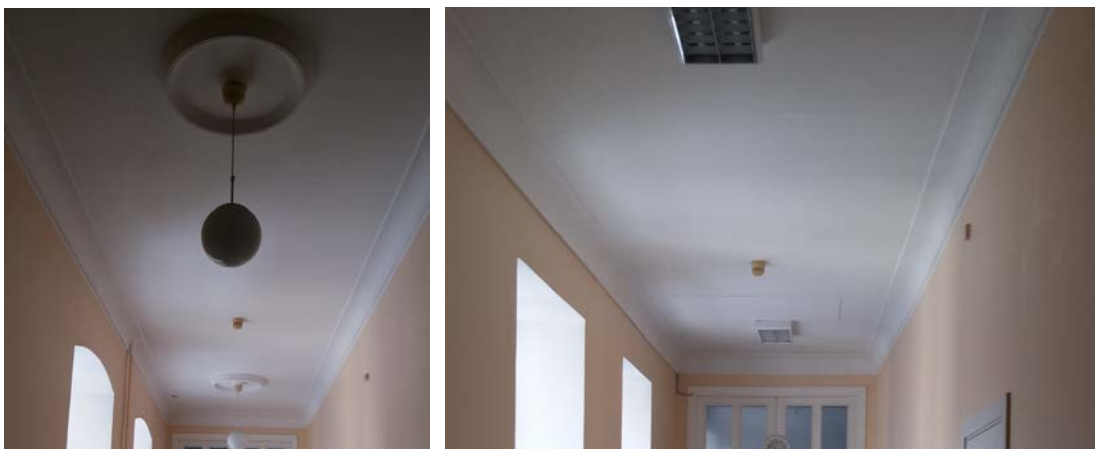
1., 2. ja 3. korruse vahelaed on monoliitse raudbetoonist teras I-taladega. 1., 2. ja 3. korruse koridori laed on kerge kaarekujuga, 2. korruse koridoris on säilitanud laekarniis ja rosetid (foto 51).

Fotod 51 ja 52. 2. korruse koridori lagi rosettidega. 3. korruse koridori lagi. Autori foto.

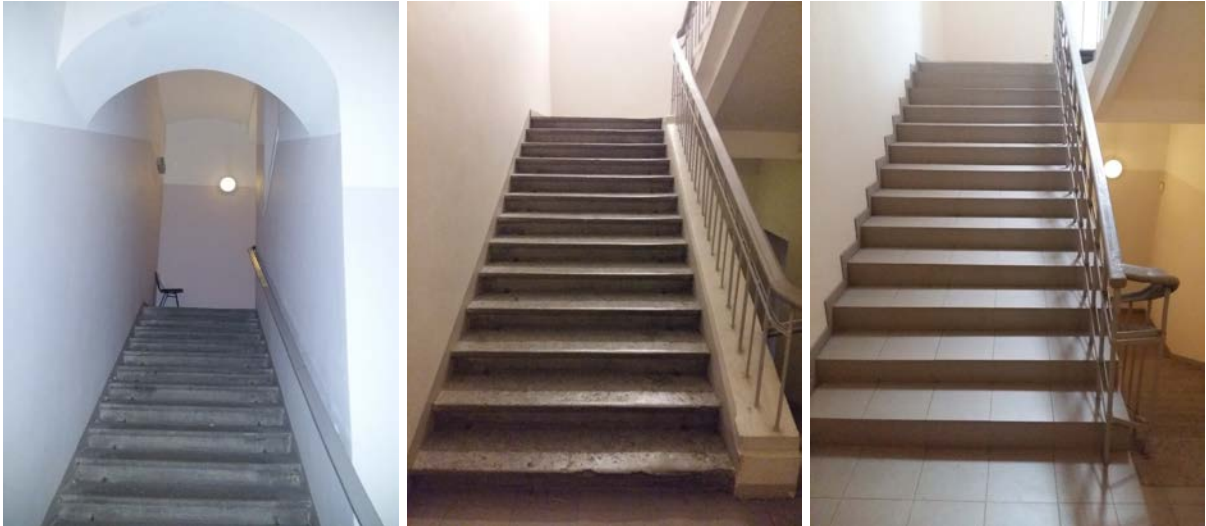
Trepikoda 1 paikneb parempoolses hooneosas Lembitu tänava pool. Keldri-, 1. ja 2. korruse trepi konstruktsioon on ajalooline ja pärineb 1902. aastast. Trepp on rajatud raudbetoonist ja trepiastmed on kaetud paekiviplaadiga (fotod 53 ja 54). Osa trepi kohal asuvatest lagedest on võlvitud (foto 53). Hiljem ehitatud 3. ja 4. korruse trepikoja osa on raudbetoonist ja plaaditud (foto 55). Piirded on metallist puitkäsipuuga. Trepikoda 1 on heas seisukorras.

Fotod 53 ja 54. Trepikoda 1 – ajalooline trepikoja osa. Autori foto.

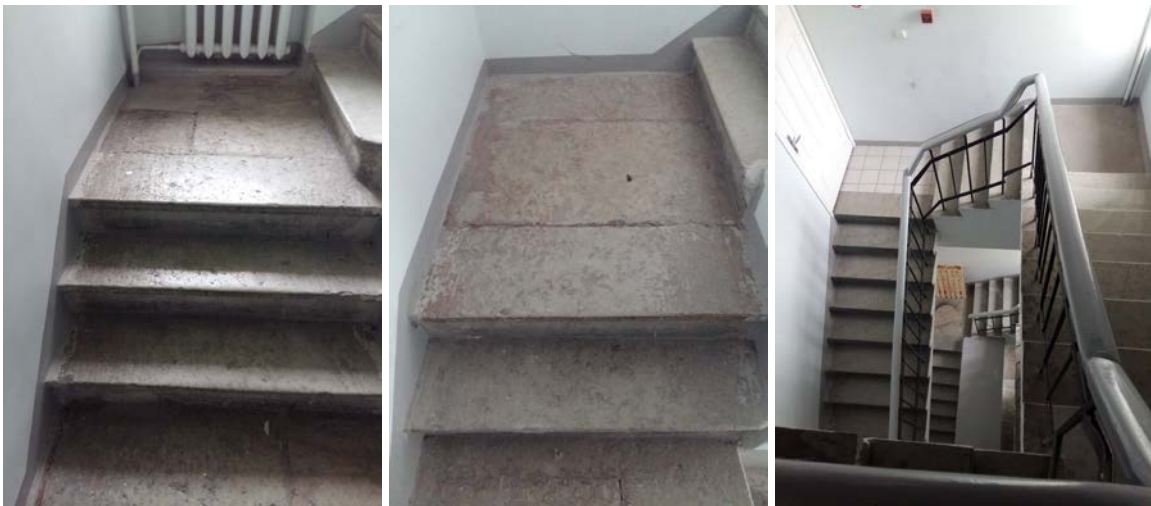
Trepikoda 2 asub parempoolses hooneosas sisehoovi pool. Keldri-, 1. ja 2. korruse trepi konstruktsioon on ajalooline ja pärineb 1902. aastast. Trepp on raudbetoonist ja kaetud paekiviplaadiga (fotod 56 ja 57). Osa trepikoja lagedest on võlvitud. Hiljem ehitatud trepi ülemine osa on raudbetoonist, astmed on kaetud paekiviga ja vahemate plaaditud (foto 58). Piirded on metallist puitkäsipuuga. Trepikoda 2 on heas seisukorras.

Fotod 56 ja 57. Trepikoda 2 - ajalooline trepikoja osa. Autori foto.

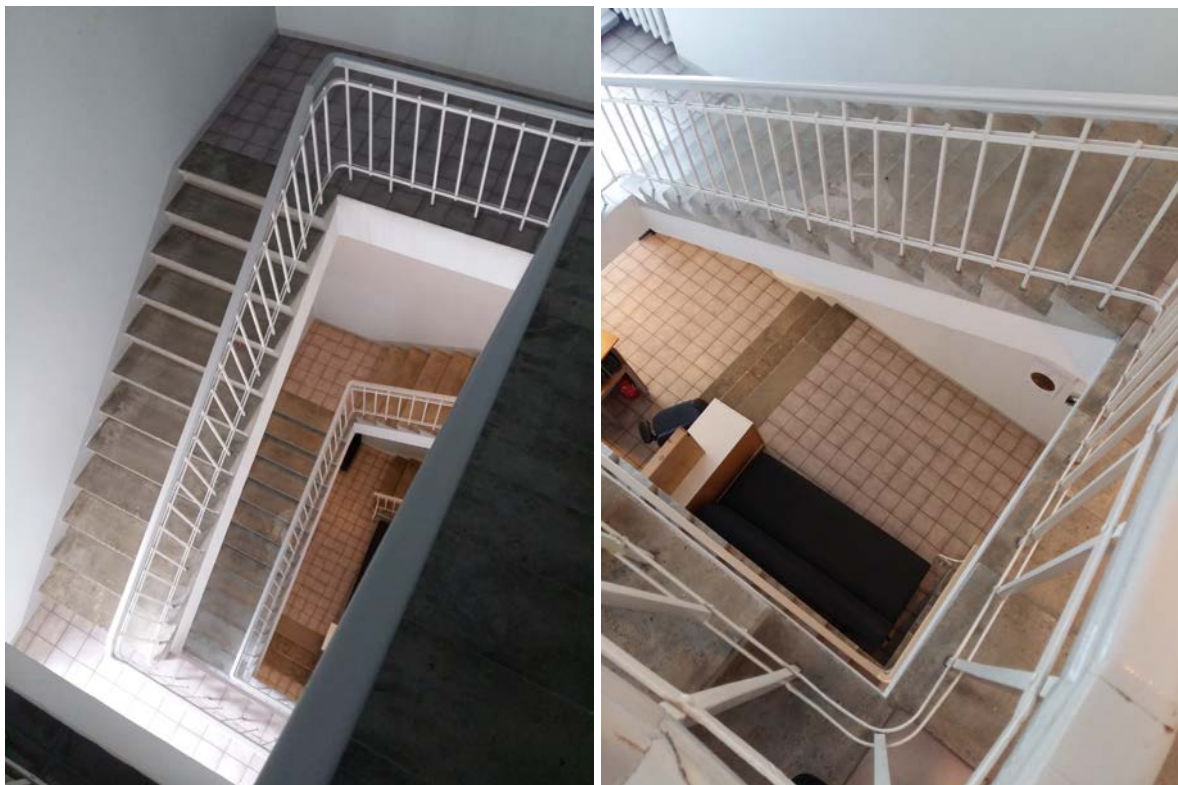
Trepikoda 3 asub vasakpoolses hooneosas. Trepikoda oli ehitatud raudbetoonist 1994. aastal. Trepil on betoonastmed ja vahemademed on kaetud plaadiga (fotod 59 ja 60). Piirded on metallist puitkäsipuuga. Trepikoda 3 on heas seisukorras.

Fotod 59 ja 60. Trepikoda 3. Autori foto.

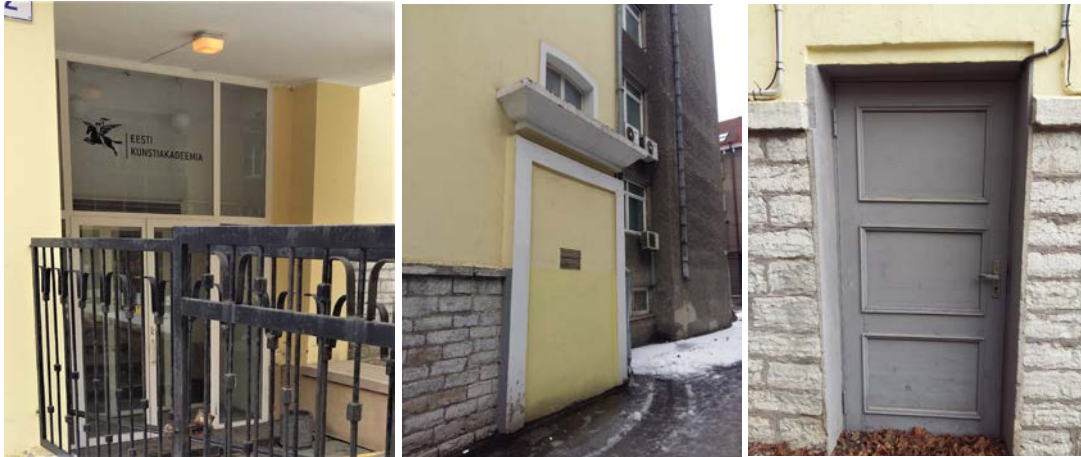
Peasissepääsuks oli 1994. aastal rajatud suur klaassein uksega alumiiniumraamis, ava mõõt ca 4000x4000mm (foto 65).

Ajalooline peasissepääs Lembitu tänava poolt on kinni müüritud (foto 66).

Sisehoovi poolt asub evakuatsiooni väljapääs puituksega (foto 67), mis on paigaldatud 1994. aastal.

Foto 65. Peasissepääs. Autori foto.

Foto 66. Kinnimüüritud ukseava. Autori foto.

Foto 67. Evakuatsiooni uks sisehoovi poolt. Autori foto.

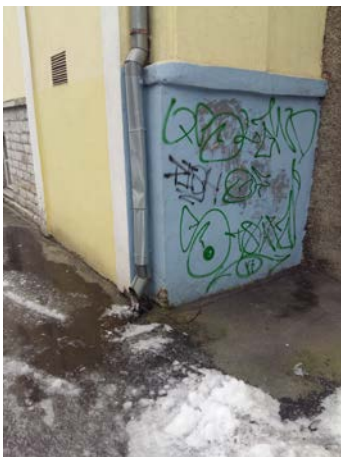
Foto 70. Sokkel Vambola tänava poolt. Autori foto.

- Hoone kõik ajaloolised paekivist müürid tuleb säilitada ja restaureerida (väärtuslik detail 2, vt lk 40).
- Hoone paekivivundament ja sokkel tuleb säilitada ja restaureerida (väärtuslik detail 1, vt lk 40). Vundamendile teha vajadusel hüdroisolatsioon. Sokli paekivipind puhastada liivapritsiga, eemaldada lahtised vuugid ja täita lubimördiga ning kahjustunud kohad plommida paekiviga. Sokli karniis katta vask- või tsinkplekiga.
- Vambola tänava poolne paekivisokkel puhastada krohvist ja restaureerida, paekivimüür eksponeerida (foto 70).

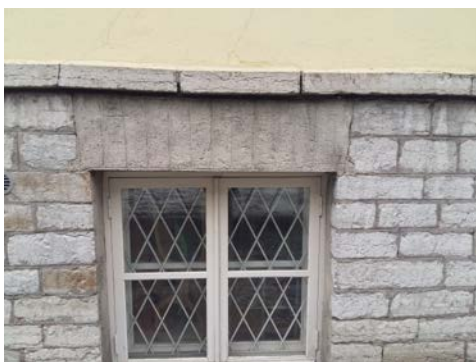
Foto 71. Krohvitud sillus. Autori foto.

- Lembitu tänava poolt krohvitud sillused (2 tk) taastada algse kujuga, kasutada paekivi (foto 71).

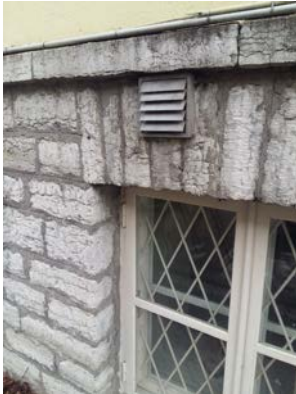
Foto 72. Sillus restiga sisehoovi poolt. Autori foto.

- Sisehoovi poolisel sillusel asuv rest demonteerida, sillus restaureerida, kasutada paekivi (foto 72).

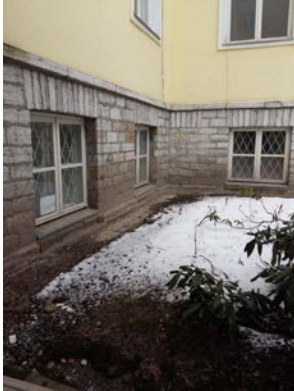
nr	Nimetus	Asukoht	Foto
1	Paekivivundament ja sokkel	Kogu perimeeter va vasakpoolne ots

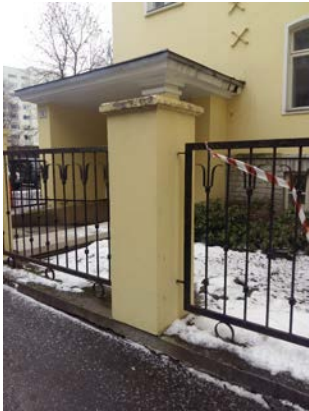
2	Ajalooline paekivist müüritis	Keldrikorrus, 1. ja 2. korrused	
3	Kivipostidega metallaed ja väravad	Peasissepääsu ees Lembitu tn poolt

- Piirdeaia metalloosa tuleb säilitada, restaureerida ja viimistleda ilmastikukindla musta värviga (väärtuslik detail 3, vt lk 40).
- Piirdeaia kivipostid tuleb restaureerida, teostada krohvi parandused ja värvida lubivärviga, ülemine osa katta plekiga või alternatiivne variant: puhastada krohvist ja eksponeerida paekivimüüris nagu on näha 1955. aasta pildil (foto 75, vt lk 34).
