**ÕRU ALGKOOLI TEHNILISE SEISUKORRA HINNANG JA
KONSERVEERIMISE ETTEPANEKUD**

Õruste küla, Valga vald, Valgamaa

2017/2018 õppeaasta
Arhitektuuri konserveerimise ja restaureerimise täiendkoolituskursuse lõputöö

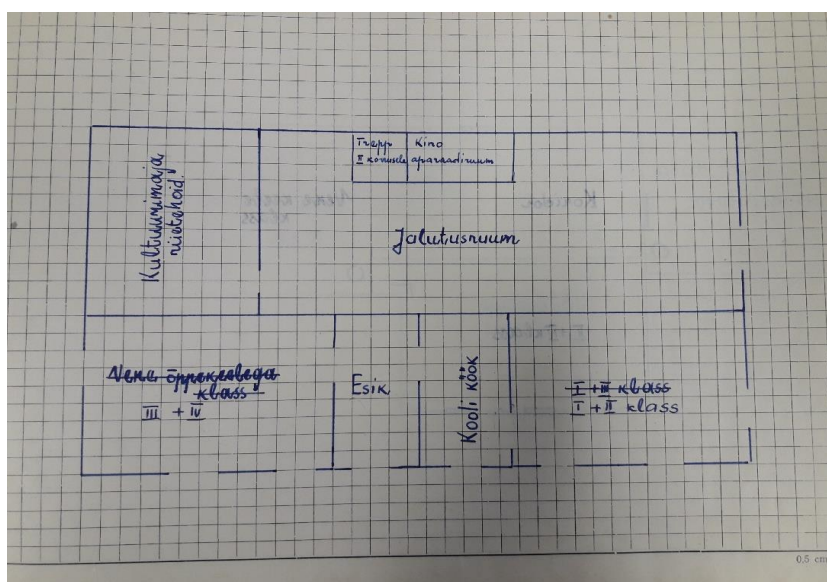
Foto 3. Rahvaarhiiv (RA), VAMA f 370 n 1 s 180: Kooli pass, 1960/1966

1960. aastal joonistas Õru algkooli ametnik kooli plaani, millest selgub, et kümme aastat hiljem pole kooli endiselt ehitatud hädavajalikke sanitaarruume. (ill 3). Hiljem ehitatakse kooli klosetid puidust WC pottidega jalutusruumi parempoolsesse seinäärde.
