**Muinsuskaitse eritingimused Staadioni tn 48//50//52//54
kinnistu jagamiseks ja Staadioni tn 48 hoone remont- ja
restaureerimistöde koostamiseks**

Staadioni tn 48, Tartu, Tartumaa

2017/2018 õppeaasta
Arhitektuuri konserveerimise ja restaureerimise täiendkoolituskursuse lõputöö

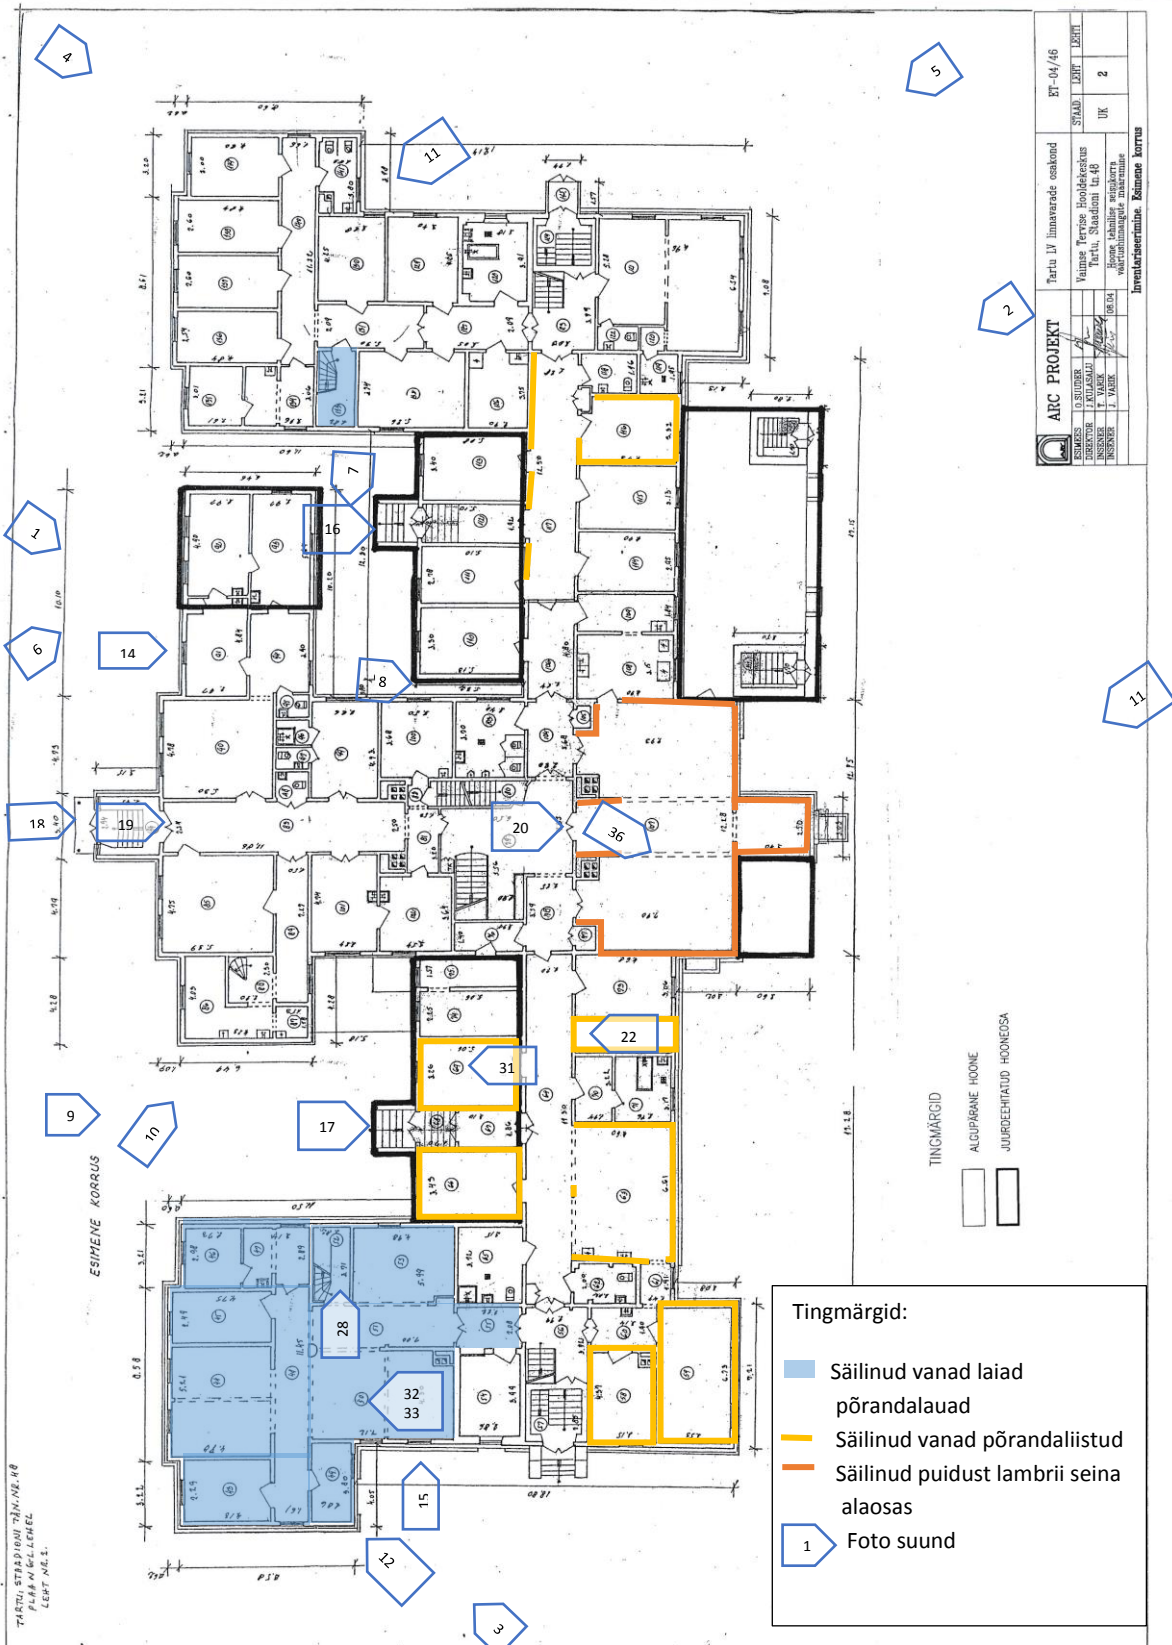
Plaan 7. Staadioni tn 48 I korruse plaan koos säilinud vanade põrandalaudadega ja põrandaliistudega. Foto suunad.

Hoone idatiivas on näha säilinud algupärast laia laudpõrandat (märgitud lisa 3, plaanid 7 ja 9). Ülejäänud hoone põrandaid katab hilisem parkett, linoleum või vaipkate, mille all võib olla säilinud algupärane laudpõrand. Esimese korruse suures saalis (ruum 107) on seinte alaosas säilinud puidust lambrii.

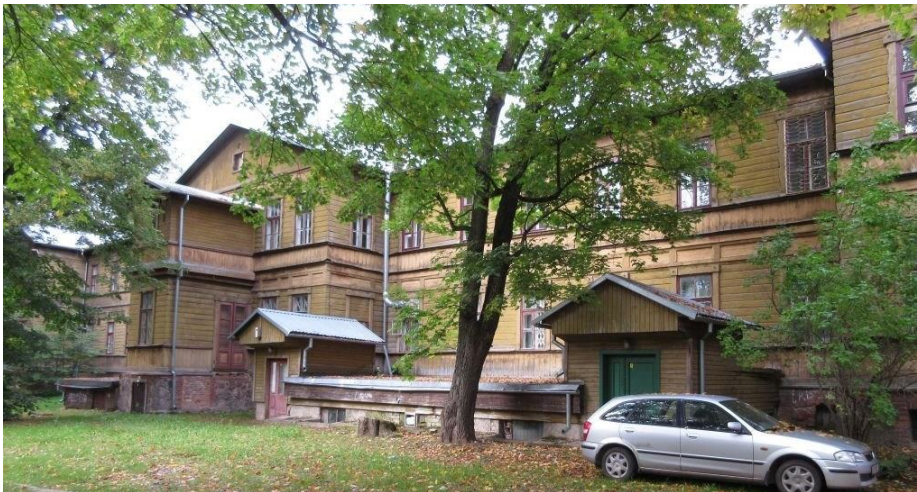
Foto 2. Vaade Staadioni tn 48 tagafassaadile. Esiplaanil näha lammutamisele kuuluv keldri juurde ehitis.

2. Hilisemad juurde ehitatud osad (hilisem keldri juurdeehitis hoone jõepoolisel küljel, peakorpuse kagu küljel asuv juurdeehitus) peab eemaldama (plaan 8 ja lisa 4, foto 2).

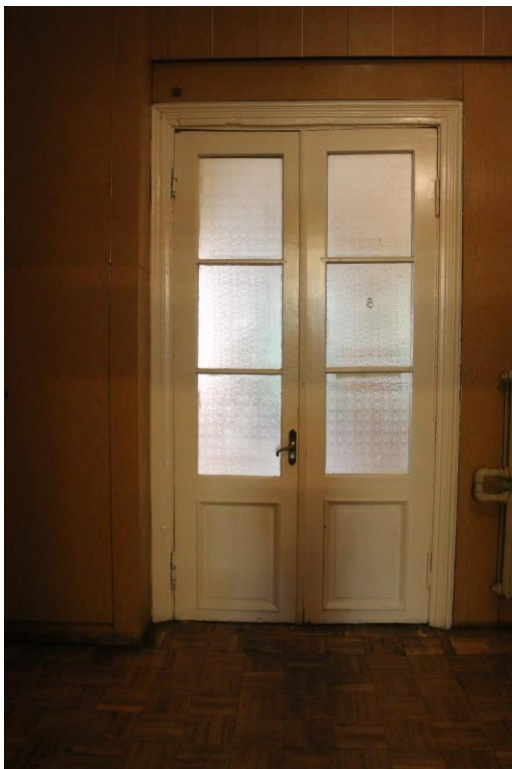
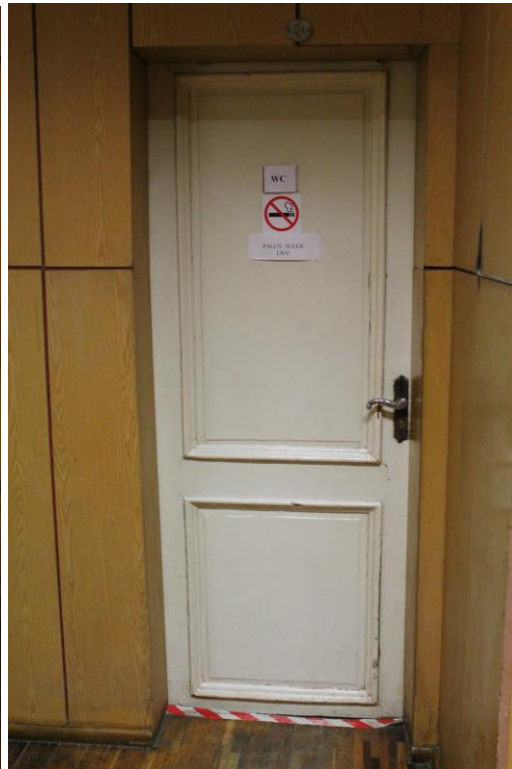
Fotod 20 ja 21. Näiteid hoone siseustest. Fotodel näha ka tüüpilist nõukogude aegset parketti, mis katab suuremat osa hoone põrandatest.

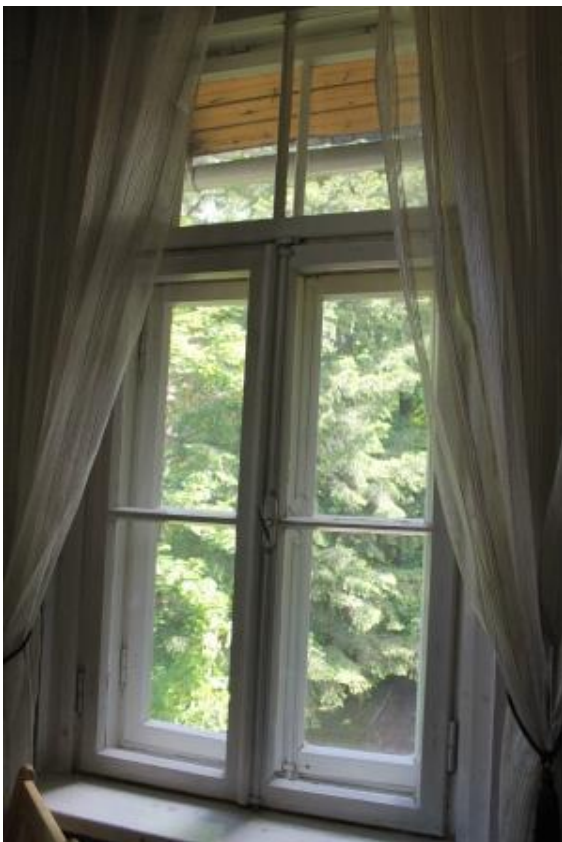
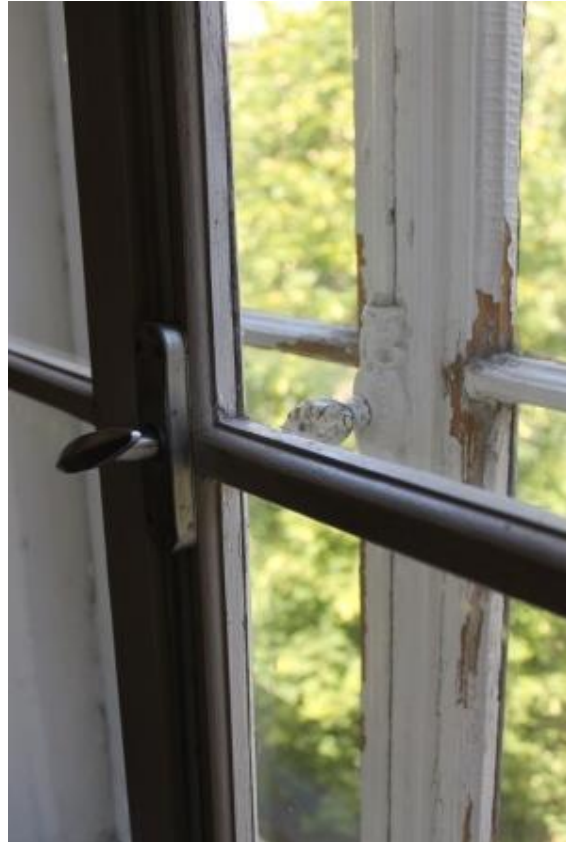
Fotod 24 ja 25. Aken A75, millel on säilinud algupäraseid puitraamid ning välise raami kremoon (sisemine krmoon on uuem).

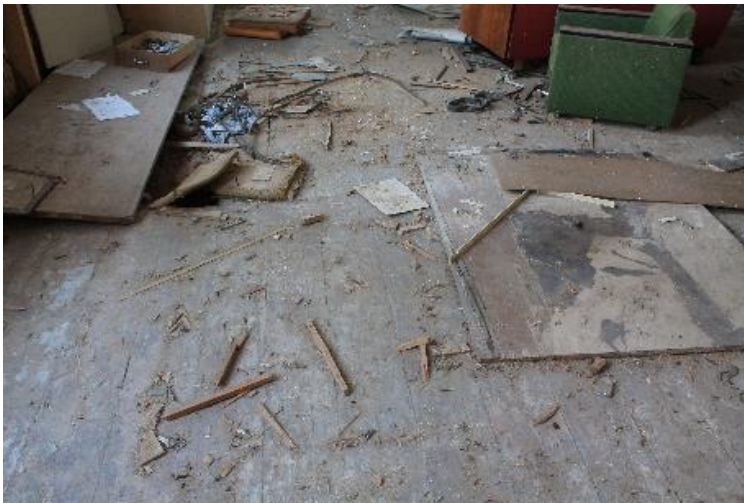
Foto 32. Ruumi 50 põrandat kattev algne lai laudis

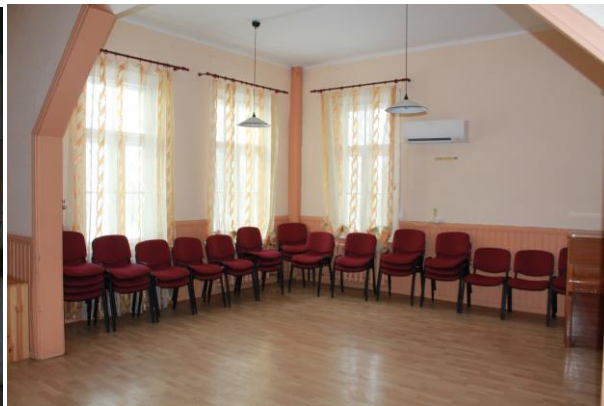
Foto 36. Vaade ruumile 107, kus on ainukesena säilinud seinä alaosa kattev puitlambrii.

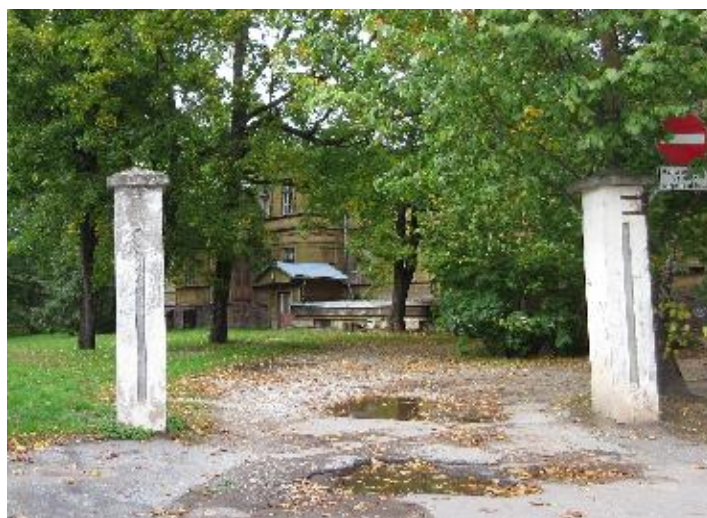
Foto 40. Säilinud väravapostid Staadioni tänava poolsel sissesõidutee ääres.
