WISMARI 13 HOONE ANALÜÜS

Objekti aadress (*Wismari tn 13, Tallinn, Harjumaa*)

Arhitektuuri konserveerimise ja restaureerimise täiendkoolituskursuse lõputöö

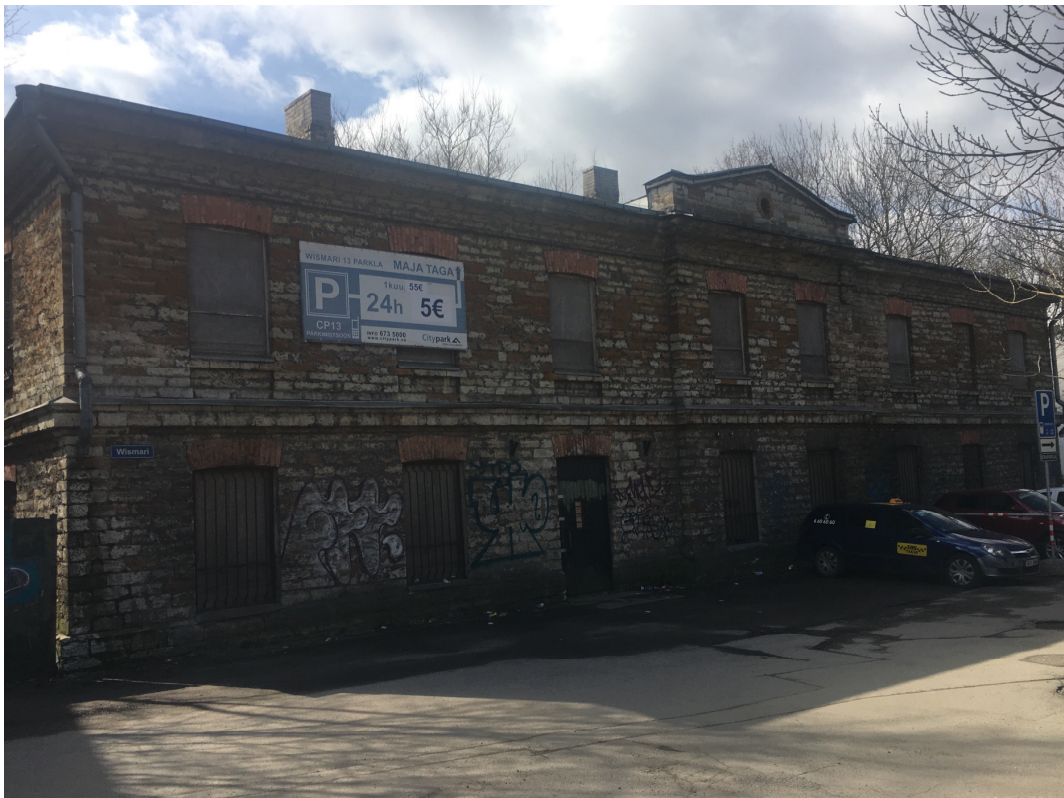
Joonis 2. Wismari 13 eestvaade (autori foto)

Fassaadiliselt on hoone suhteliselt hästi säilinud.

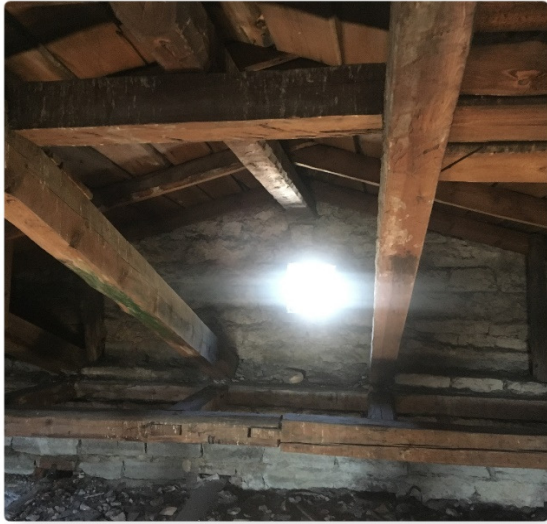
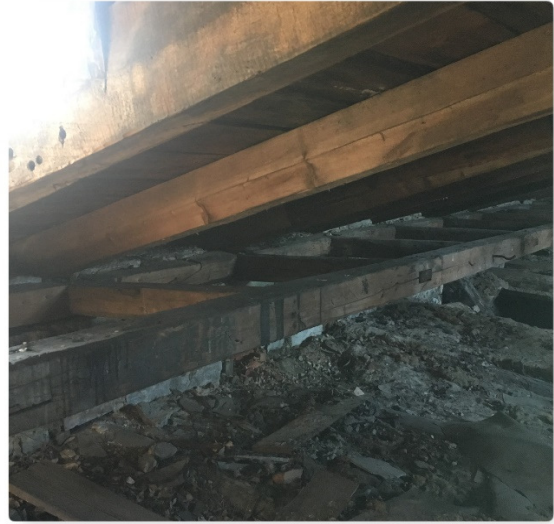
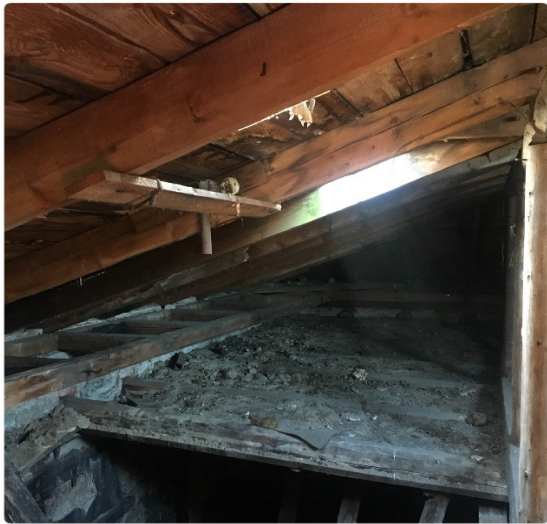
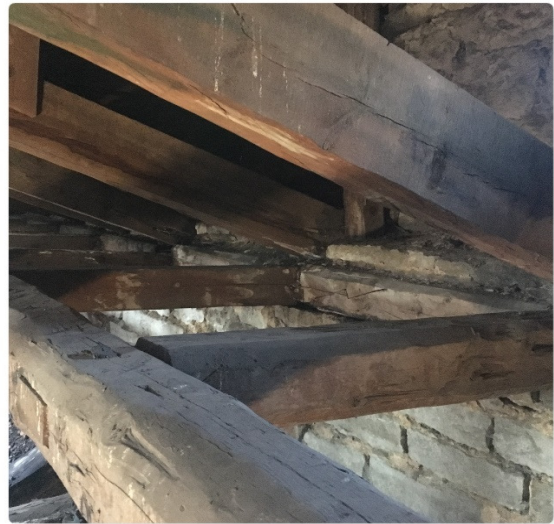
Pööning

Tundub, et katuse valtsplekk on säilinud originaalsena. Katusekate on laiguti roostetanud ja määrdunud, vihmaveesüsteemid ja katuse vihmavee suunajad on kaetud bioloogilise prahiga, nt. taimede ja sambla kihiga.

Hoovipoolse vintskapi katusekarniisi nurga lõpetus on halvas olukorras, kuna mingil hetkel on kaduma läinud katteplekk.

Katuse katematerjalina kasutada originaal valtsplekk-katust, mis on kopeeritud 1:1 vana katuse järgi.
