Muinsuskaitse eritingimused Polli mõisa pargi rekonstrueerimisprojektile

Polli mõis, Polli küla, Mulgi vald, Viljandi maakond

Polli mõisa park, mälestise reg. nr. 14510

Töö nr. 2018/05-1

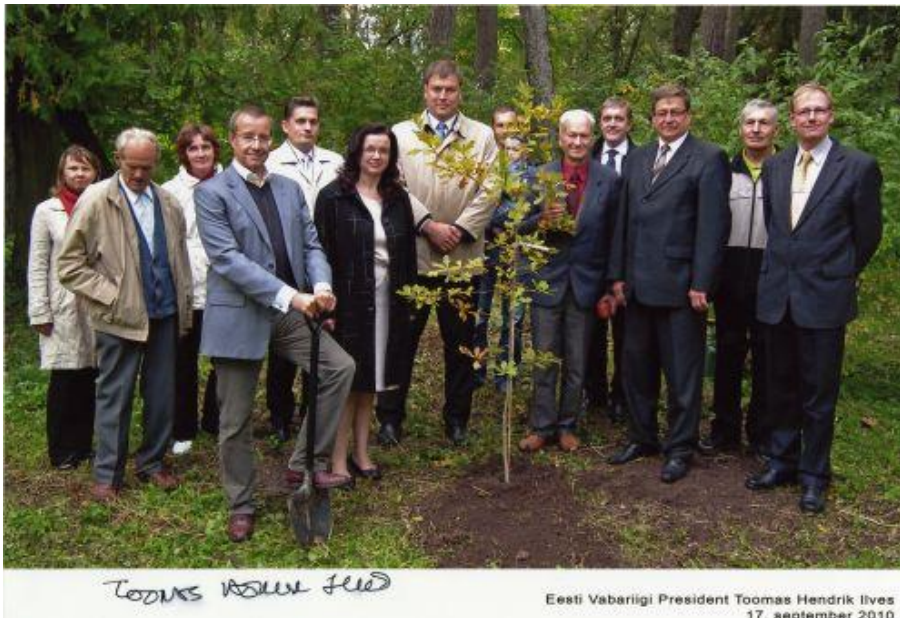
Foto 44. Presidendi istutatud puu Polli mõisa pargis. Foto eraarhiivist.

17.09.2010 istutas president Toomas-Hendrik Ilves peahoonest loode suunas oleva legendiku servale tamme (foto 44). Puu on jäänud peale istutamist hooletusse ning teda on niitmise ajal vigastatud. Puu on vaja tähistada edasiste võimalike kahjustuste vältimiseks kui olulise kultuurilise tähtsusega objekt pargis.

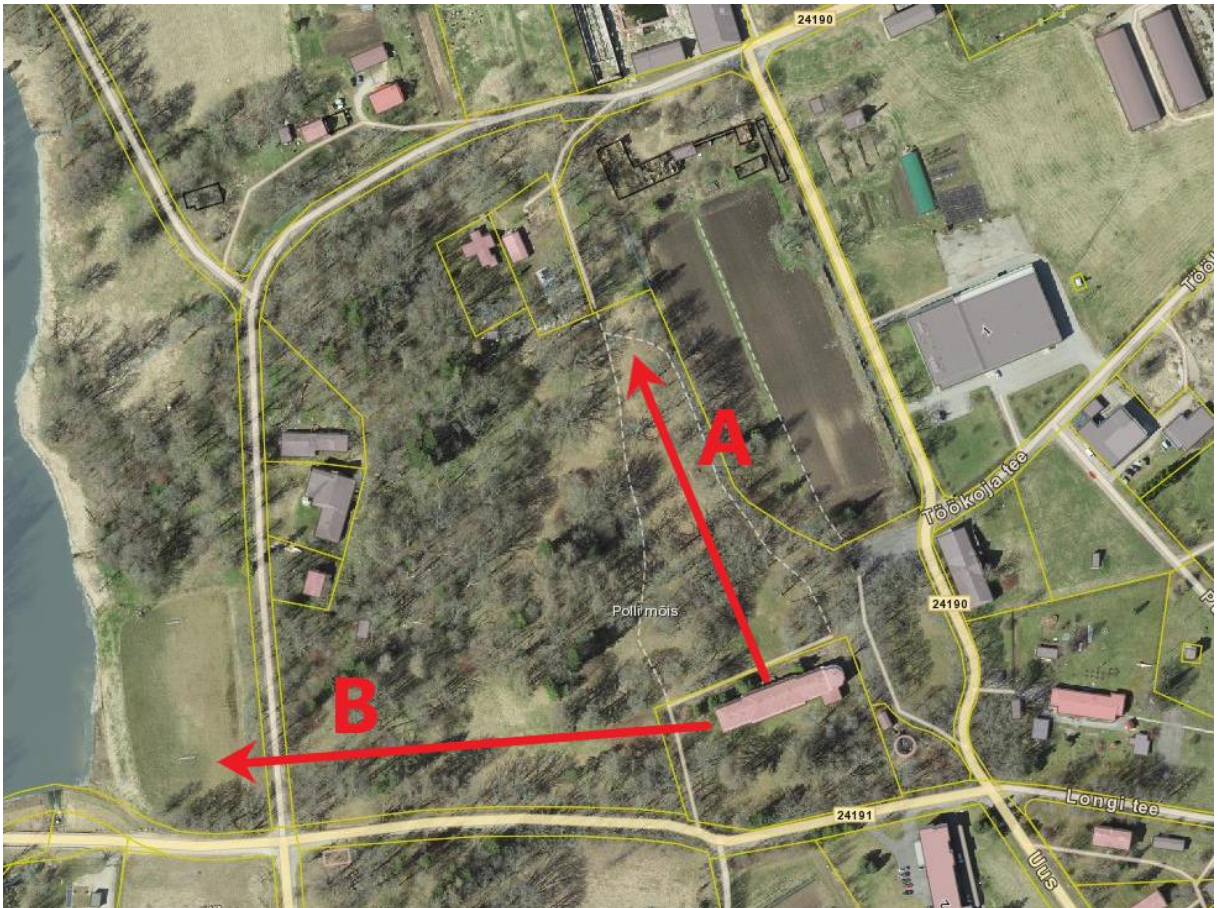
Peahoone läheduses on pargi seisukord võrdlemisi hea. Pargi olulisemad vaated (skeem 13) avanevad härrastemajast põhja ja lääne suunas. Põhjasuunaline vaade (vaatekoridor A) on suunatud tagaväljakule, saades alguse hoone keskteljel paiknevalt verandalt ja lõppedes pargi põhjaservas, umbes valitsejamaja sissepääsu lähedal (fotod 45-46). Vaadet raamistavad põlised tammed ja pärnad, erinevad põõsad, leht- ja okaspuuvormid. Puude olukord peahoone läheduses on valdavalt hea, kuigi küsitavusi tekitavad mõned uusistutused ja oma algsetelt asukohtadelt eemale nihkunud põõsagrupid. Läänesuunaline vaade on häärberi poolt takistatud eelkõige vohava Sahhalini kirburohu ja sirelivõsa tõttu ning orus paikneva jalgpalliväljaku poolt (fotod 47-49).

Skeem 13. Olulisemad vaatekoridorid. A – peahoone juurest põhja suunas (pargi sügavusse), B – peahoone juurest lääne suunas (näha on vaatekoridorile rajatud jalgpalliväljak).

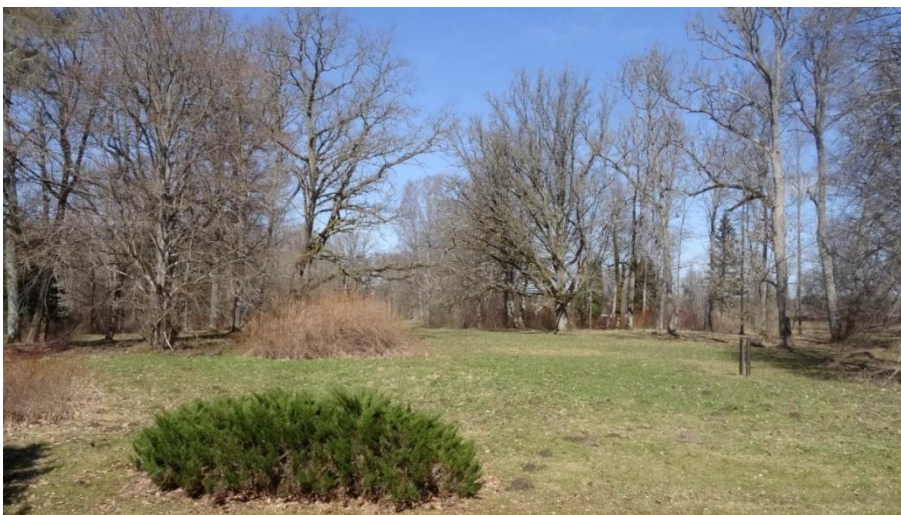
Foto 45. Vaade härrastemaja verandalt pargi sügavusse (vaatekoridor A). Esiplaanil tagaväljakule sobimatu sabiina kadaka puhmas, paremal pargiruumi sobimatu lipumasti alus.

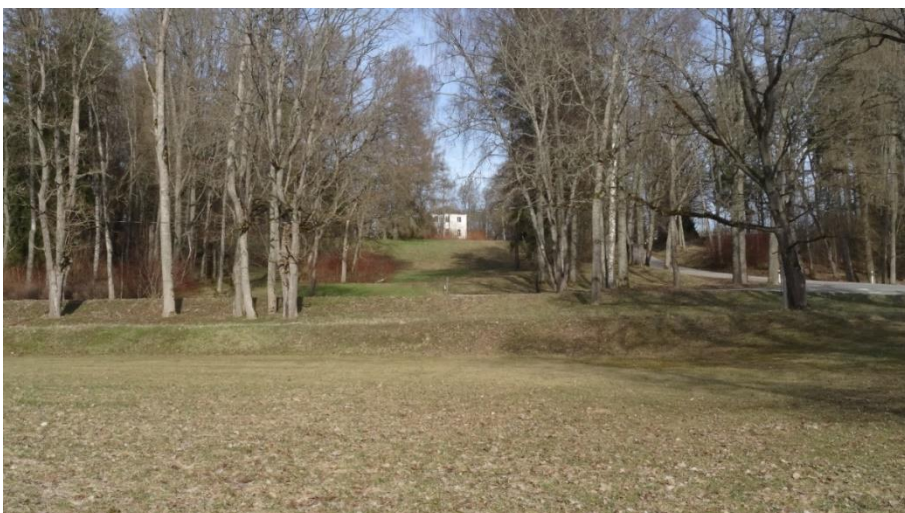
Foto 48. Vaade jalgpalliväljaku poolt mõisahäärberile (vaatekoridor B). Pildi keskel on näha keset vaatekoridorile paigaldatud telefoniside jaotuskapp.

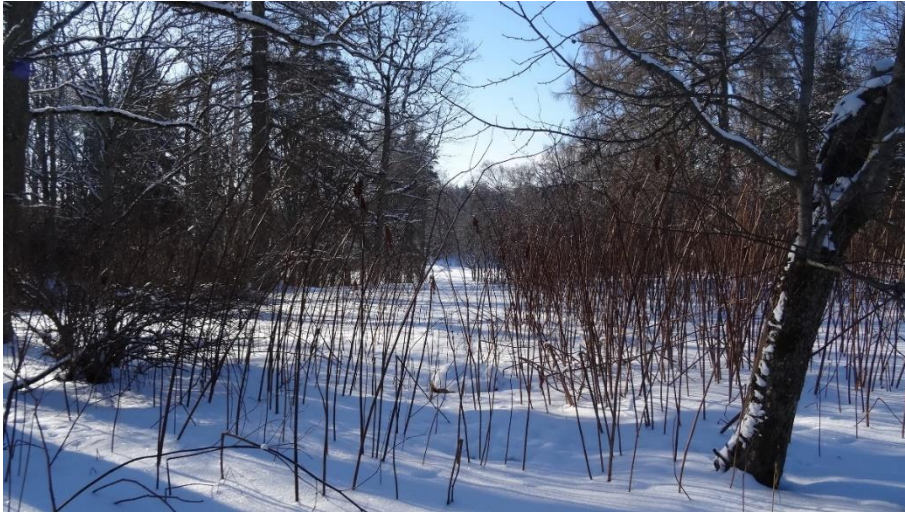
Foto 49. Vaade härrastemaja poolt oru suunas (vaatekoridor B). Vaadet segavad Sahhalini kirburohud. Pildi paremas servas halvas seisukorras rippuvaoksaline õunapuu. Pildistatud veebruaris 2018.

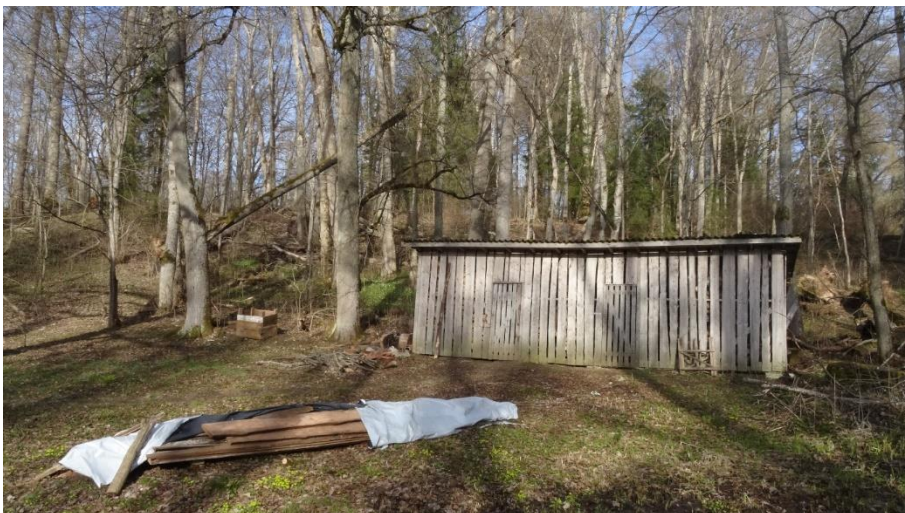
Pargi territooriumile on tekkinud mitmeid parki sobimatuid ja vaateid risustavaid rajatisi, näiteks Viinameistri maja läheduses, kuid pargialal paiknev puukuur (foto 50) ja pargi loodeosas paiknevate erakinnistute kuurid ja prügimäed kinnistute piiril (foto 51). Pargis paiknevate erakinnistute probleemsele heakorrale viidatakse juba 1984. aasta inventariseerimise materjalides, mistõttu oleks loodeosas paiknevate erakinnistute majandusõued vaja ülejäänud pargist vaateliselt varjata, Viinameistri maja läheduses olev amortiseerunud puukuur aga lammutada ning ümbrus puhastada puude vahel vedelevast prahist.

Foto 50. Viinameistri maja elanike kasutada olnud puukuur pargi territooriumil.

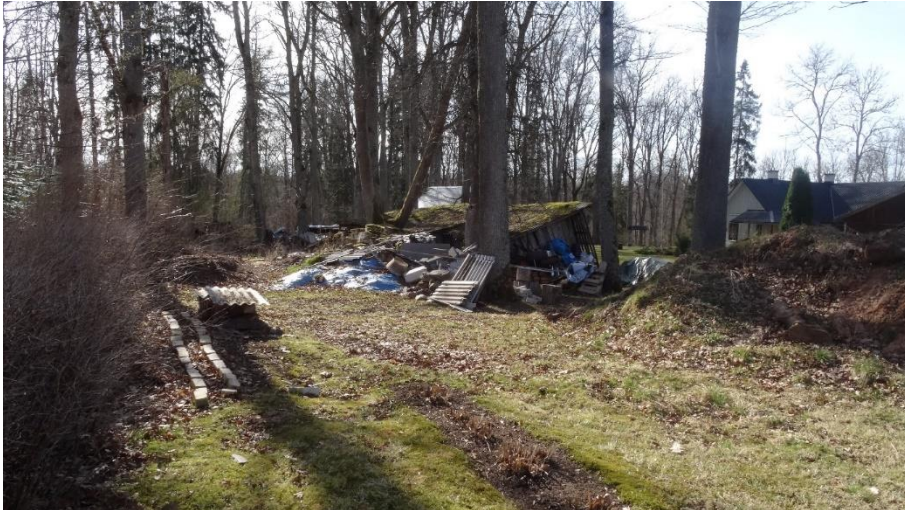
Foto 51. Pargist avanev vaade loodeosa erakinnistutele, mis tuleb haljastusega ekraniseerida.

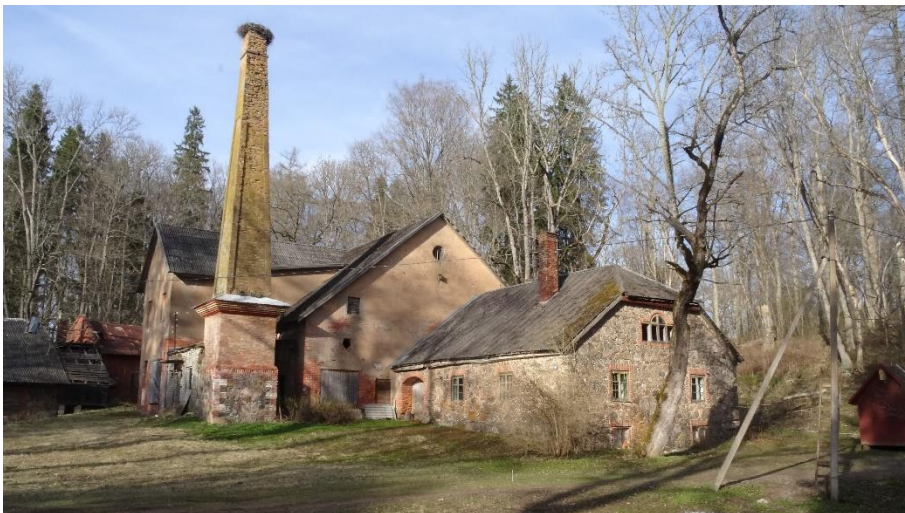
Foto 52. Viinavabrik pargi serval.

Pargiga seotud viinavabriku kompleks (foto 52), nende seas viinavabrik, viinaait ja viinameistri maja (kõigil erinevad omanikud), vajavad restaureerimist, territooriumid korrastamist. Viinavabriku kinnistut suve jooksul 1-2 korda niidetakse. Olukord on halvem viinaaida läheduses, kus torm on murdnud vanu puid, mis on osaliselt langenud hoonetele ja neid lõhkunud (foto 53). Hoone ja kinnistu on olnud pikalt hooldamata ja väga halvas seisukorras. Teisel pool viinavabrikut paiknev viinameistri maja (foto 54) on säilinud tänapäevani muutmata kujul, kuid nii hoone kui ka kinnistu vajavad hooldust.

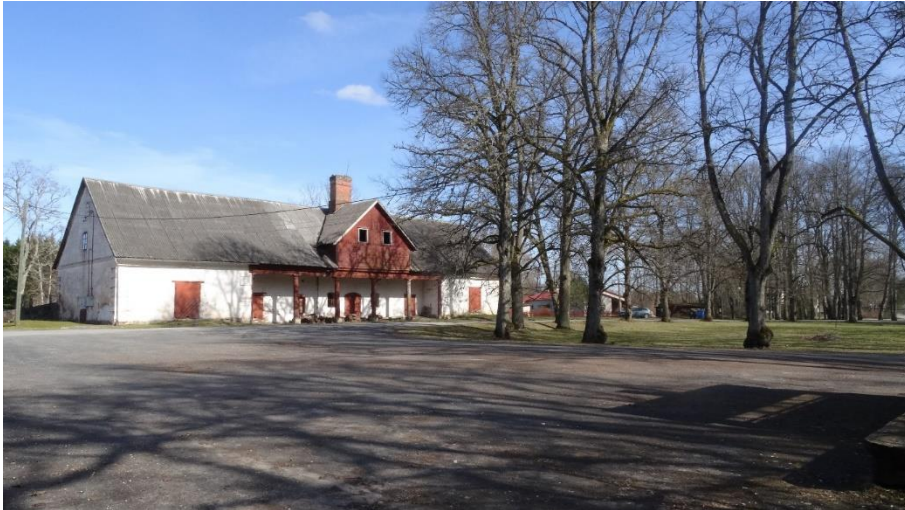
Foto 55. Polli mõisa endine aidahoone.

Pargi kaguosas paikneva majandusõue suurematest hoonetest on säilinud 1835. aastal valminud ait-kuivati (foto 55), mis tõenäoliselt koos tall-tõllakuuriga moodustas omaette ansambilise terviku. Aidahoone seisukord on rahuldav ning ta kujutab endiselt olulist aktsenti pargi kaguosa raamistamisel.

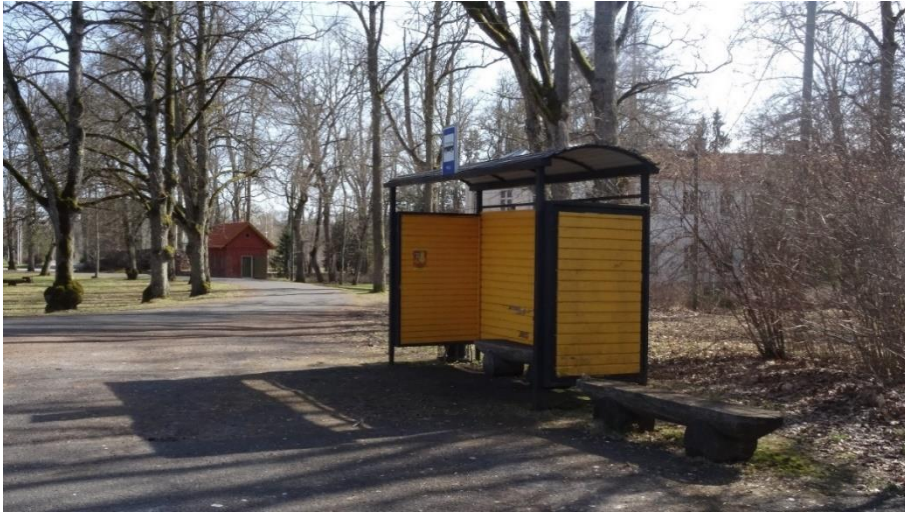
Kompositsiooni on sobimatu ringtee servas paiknev bussiootepaviljon (foto 57), mille asukohta võiks tulevikus muuta nii, et ta ei jääks olulistele vaadetele ning asuks lähemal elumajadele. Alternatiivina võiks kaaluda ootepaviljoni katmist vähempretensioonika värvitooniga. Kuna ootepaviljon asub eemal elumajadest, on ta kujunenud kokkusaamise kohaks kohalikele napsisõpradele, kelle lärmakas tegevus vähendab oluliselt mõisakompleksi miljööväärtust ja turismipotentsiaali. Lisaks puudub ootepaviljoni juures tualetivõimalus, mistõttu saab paviljoni tagune pargiala, samuti Polli mõisa tarbeaed suveperioodil täiendava reostuskoormuse

Foto 57. Bussiootepaviljon pargi kaguservas. Tagapool näha koertemaja ja härrastemaja.

osaliseks. Ootepaviljoni jäämisel olemasolevale kohale tuleks lahendada eelkirjeldatud olmeprobleemid.

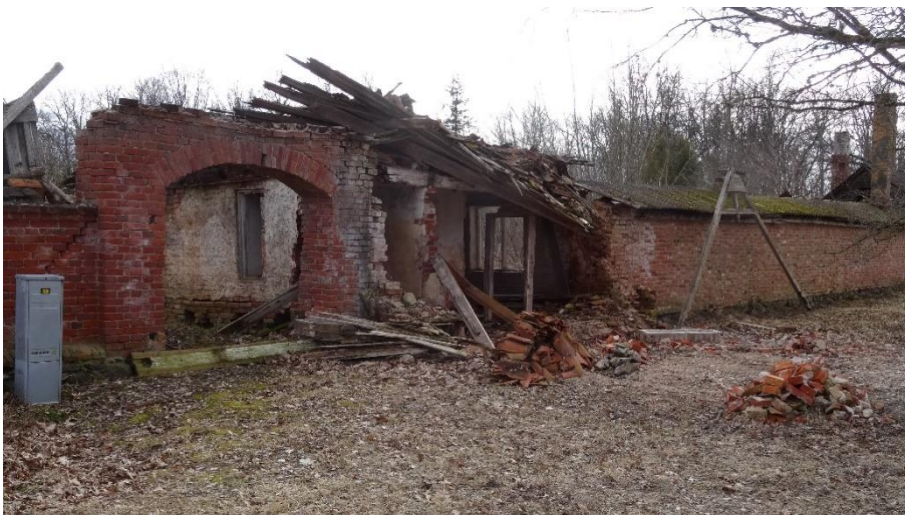
Kriitilisem on olukord pargi põhjapiiril, kus vaadet rikuvad aednikumaja (foto 58) ja valitsejamaja (foto 59) varemed, mis on osaliselt võssa kasvanud. Varemed on omanikul kavas likvideerida, säilitades hoonete mahtusid markeerivad vundamendid.

Foto 58. Aednikumaja varemed pargi (tarbeaia) kirdeserval. Pildistatud märtsis 2017.

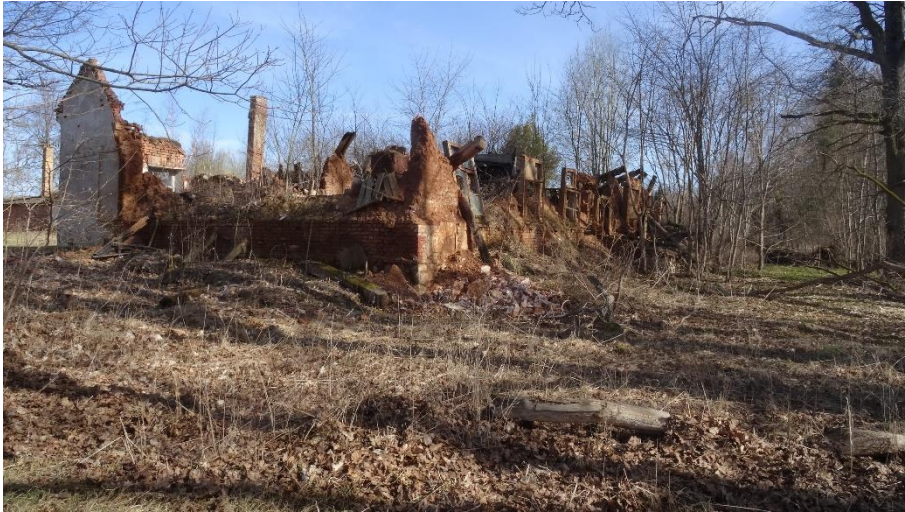
Foto 59. Valitsejamaja varemed pargi põhjaserval.

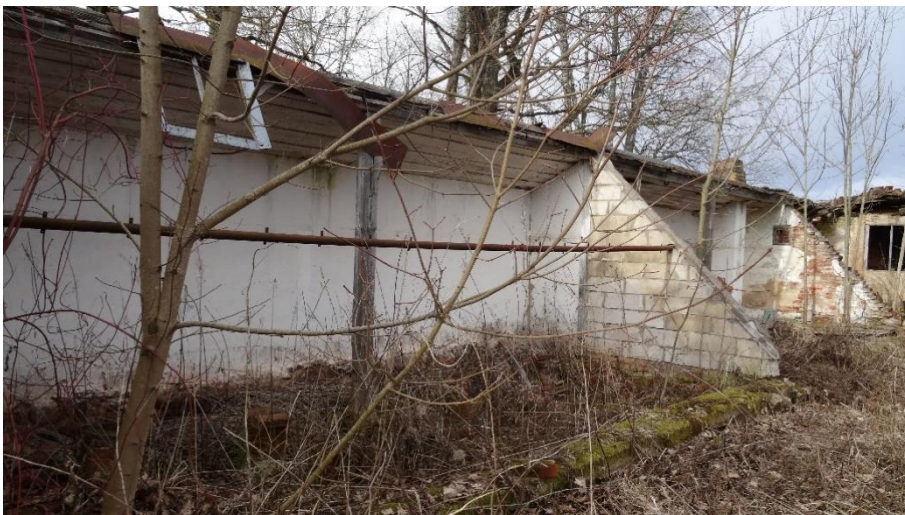
Tarbeaia kompositsiooniline tervik on väga palju kaotanud seoses aia põhjapoolses küljes asunud valitsejamaja ja aednikumaja hävimisega. Säilinud on avariiline köetav kasvuhoone (foto 62) koos küttemajaga (fotod 63-64).⁵⁸

Foto 62. Kasvuhoone.

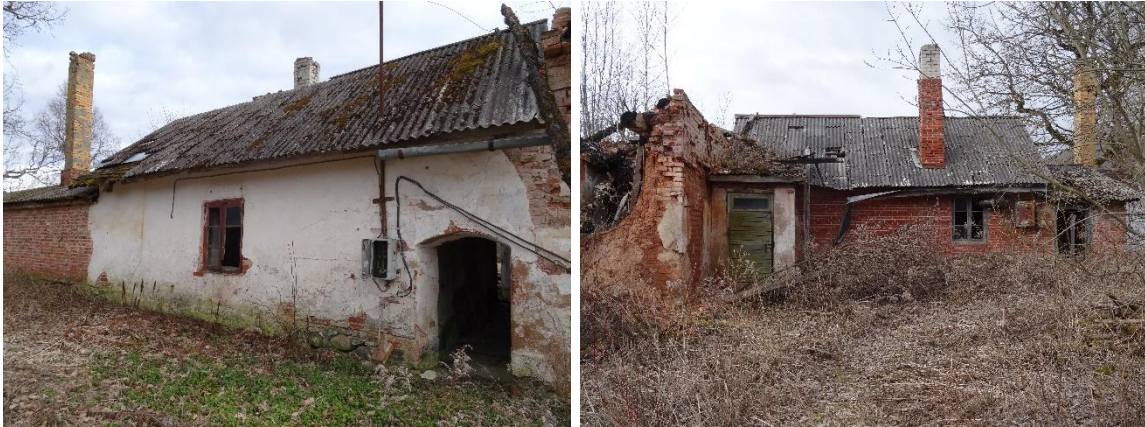
Fotod 63, 64. Küttemaja põhjapoolne (vasakul) ja lõunapoolne külg (paremal).

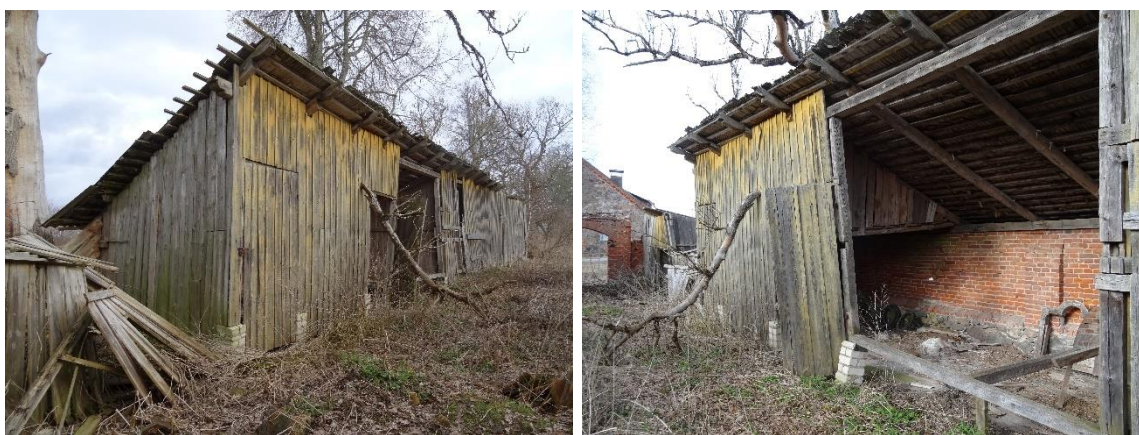
Mälestisena ei ole käsitletud ka tarbeaias kasvuhoonete lähedal paiknevaid puukuure (fotod 69-70), mis pärinevad tõenäoliselt juba XIX sajandi lõpust ning on tänaseks kohati varisenud. Arvestades vajadust majandusotstarbeliste kõrvalhoonete (sh puukuuri) järele, on soovitatav hoone olemasoleva eeskujul ja mahtudes taastada. Enne taastamist restaureerida müüriosa, millele kuuri katus toetub. Projektilahenduses võib kaaluda ka kuuri nihutamist müürist eemale, kuid siis tuleb välistada sadevee sattumine müüridele. Kuuride ümbrusest tuleb eemaldada võsa ning maapind tasandada.

Fotod 69, 70. Puukuurid tarbeaias. Pildistatud märtsis 2017.

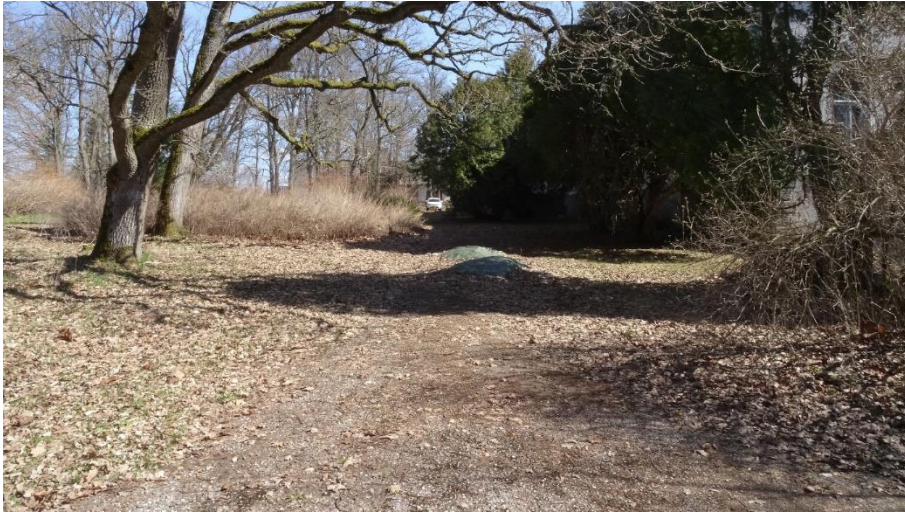
Pargis on säilinud ja loetavad vaid peahoonest põhja poolt kulgev ida-lääne suunaline lagunenud asfaltkattega tee (foto 71), mis ristub pargist läbi kulgeva põhja-lõuna suunalise murukattega jalgteega (foto 72). Mõlemaid teid kasutati veel hiljuti mootorsõidukitega liiklemiseks, kuigi teetesse on paigaldatud sissesõitu keelavad liiklusmärgid. Viimased kaks aastat on teed suletud lillekastidega, mis on olukorda oluliselt parandanud.

Foto 71. Ida-lääne suunaline asfaltkattega tee tagaväljakul.

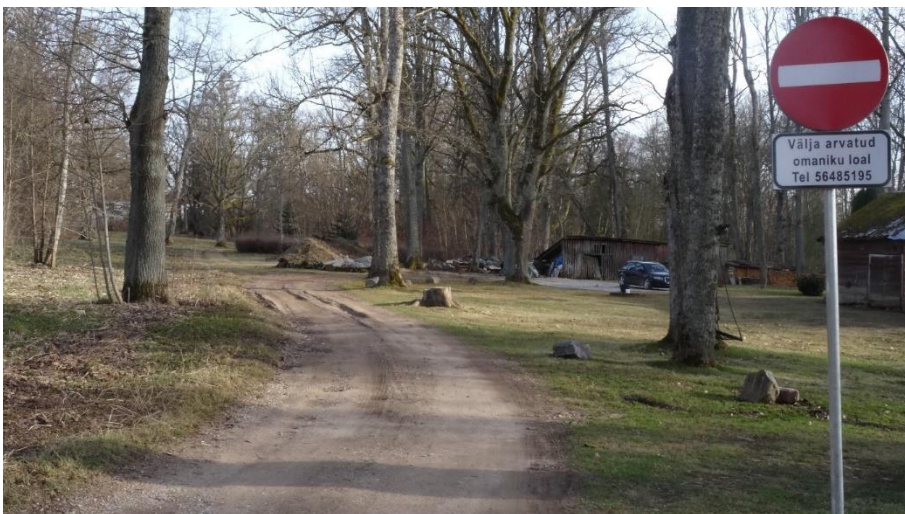
Pargi põhjapoolses osas ei ole saavutatud erakinnistute omanikega kokkulepet mootorsõidukite ja rasketehnikaga liiklemiseks pargis. Kuigi kinnistutele juurdepääs on tagatud avalikult teelt, eelistavad erakinnistu omanikud kasutada autoliikluseks Valitsejamaja kinnistul kulgevat jalgteed, mis intensiivse kasutuskooormuse tõttu on rikkunud jalgteepinnakatte 50 meetri pikkusel lõigul (fotod 73-74) ning ohustab põlispuude juuri. Enne rekonstrueerimisprojekti elluviimist on vaja mootorsõidukite liiklus (v.a pargihooldustehnika) jalgteelt ära suunata.

Foto 73. Erakinnistute poolt autoliikluseks kasutatav Polli mõisale kuuluv pargitee.

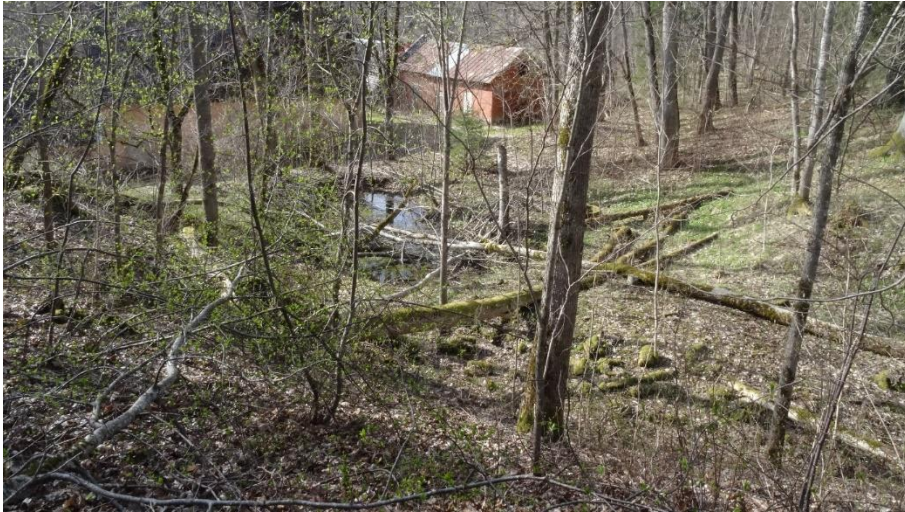
Pargi loodeosas, viinavabriku taga olev tiik (foto 81) on osaliselt kinni kasvanud ja vajab puhastamist. Tiigist on vaja eemaldada puutüved ja oksarisu, kindlustada kaldad, vajadusel eemaldada tiigile liiga lähedal asuvad väheväärtuslikud puud. Üldiselt on tegemist metsiku, kuid pinnavormilt huvitavas maastikupildis paikneva pargielemendiga, mis väärib säilitamist ja senisest suuremat eksponeerimist vahepealsel ajal vähe kasutust leidnud vaatamisväärsusena pargis. Tiigi kaldale võiks kaaluda „sääsekiriku“ rekonstrueerimist.

Foto 81. Vaade nõlvakul paiknevalt vaateplatoolt („musumäelt“) orus asuvale tiigile ja viinaaidale. Võimalik asukoht „sääsekiriku“ rekonstrueerimiseks.

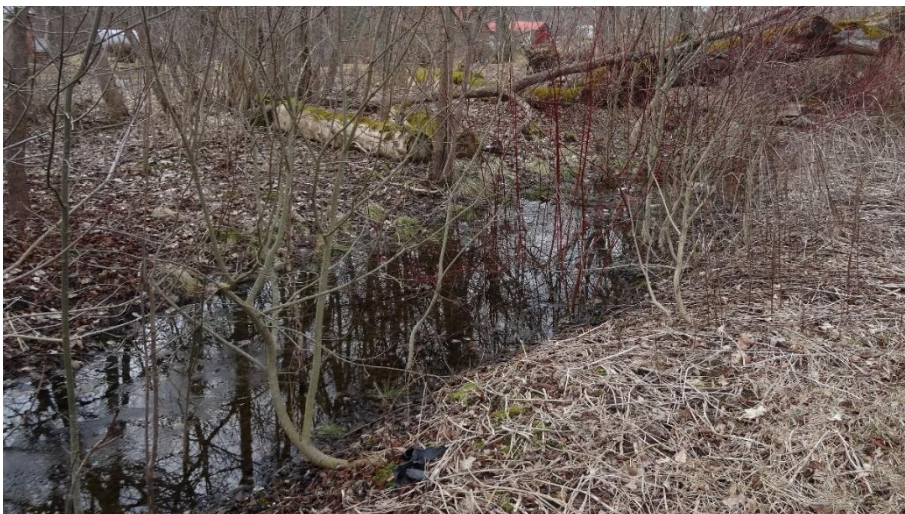
Pargi äärealadel piki sõidutee serva kulgevad kraavid on suhteliselt heas seisus. Tarbeiaa piirdemüüri servas kulgev kraav on hakanud võsastuma ning vajab hooldustöid võsa eemaldamiseks. Kõik pargisisesed kraavid, sealhulgas tarbeaeda pargialast eraldav kraav, on võsastunud ning osaliselt pinnasega täitunud, mistõttu ei täida oma funktsiooni (foto 82). Hävinud on trüüp, mis juhiks vee tarbeaiast ära, mistõttu veerežiim on tarbeaias rikutud. Tagaväljakul paiknev endine kraavisüsteem (foto 83) on maastikus vaevu märgatav – välitööde käigus tuleks välja selgitada selle taastamise või lõpliku likvideerimise vajadus. Sama tuleks teha ka peahoone idapoolses otsas, koortemaja ja jääkeldri tagant kulgeva kraavi osas, mis tõenäoliselt on mingis ulatuses olnud juhitud maa alla.

Foto 82. Võsastunud ja veega täitunud kraavid tarbeiaa ja pargi vahel. Pildistatud märtsis 2017.

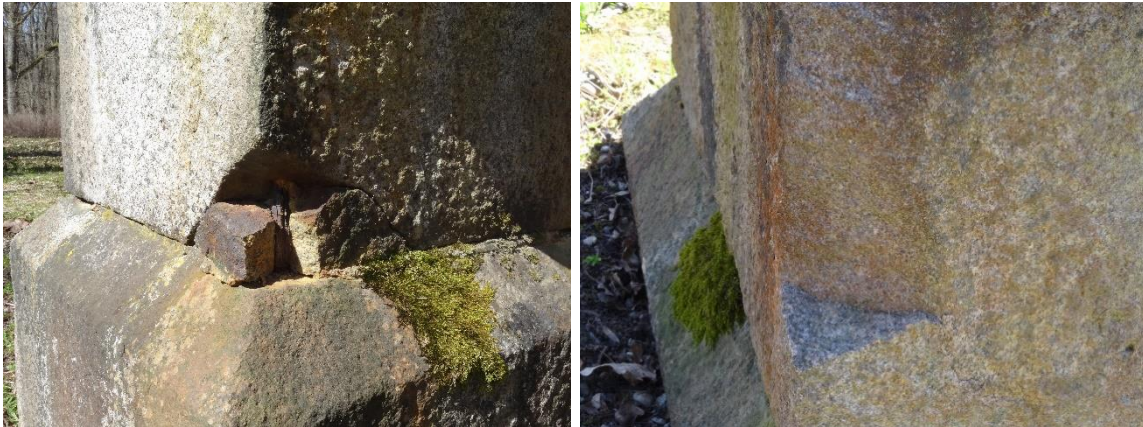
Tänapäevani säilinud pargikujunduslikest elementidest olulisemad on massiivsetest üksteise otsa tõstetud graniitplokkidest väravapostid (fotod 84-89) peahoone esiväljaku sissepääsul. Väravapostid on heas seisukorras, kohati on puudu mõned väiksemad killud, mis aga ei häiri üldist visuaalset pilti. Postid on pealt sammaldunud ning kiviplokkide vahelt on välja pudisenud enamuse täiteainest. Tundub, et postid paiknevad tugeval vundamendil ning kiviplokid on omavahel fikseeritud jämedate metallvarbadega, mis on taganud nende säilimise tänaseni.

Fotod 86, 87. Kahjustused graniidist väravapostidel.

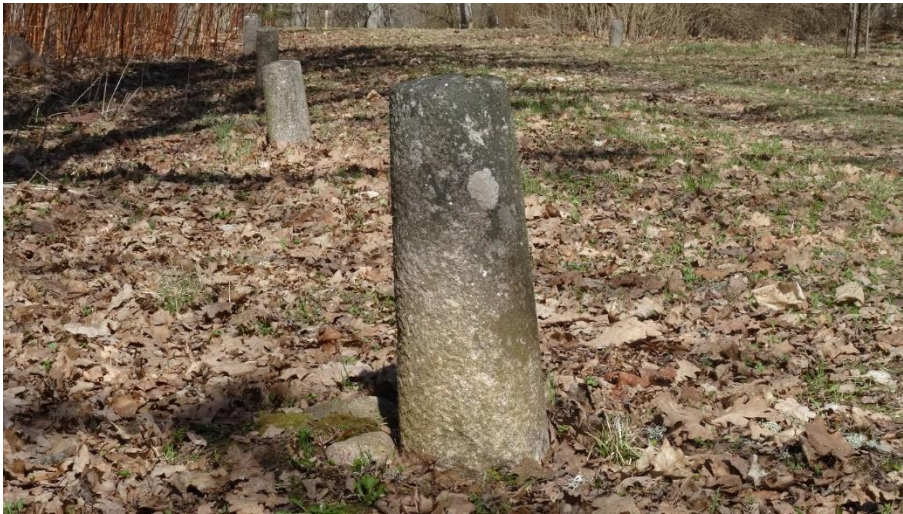
Väravapostide juurest saab alguse sirgesse reas paiknevate graniidist tõkkepostide vahel kulgev sissesõidutee. Tõkkeposte (foto 90) on säilinud kokku 12 tk, kuid kõik postid ei asu oma algsetel asukohtadel – eemalasuvast võsast ja pinnasest välja tulnud ning tagasi maasse paigaldatud postide vahekaugused vajavad projektis täpsustamist. Mõnel juhul on postist säilinud maasse

jäänud sokliosia, mis võimaldab samale asukohale paigaldada vanade eeskujul valmistatud kooptad.

Foto 90. Graniidist tõkkepostid pargi sissesõiduteel.

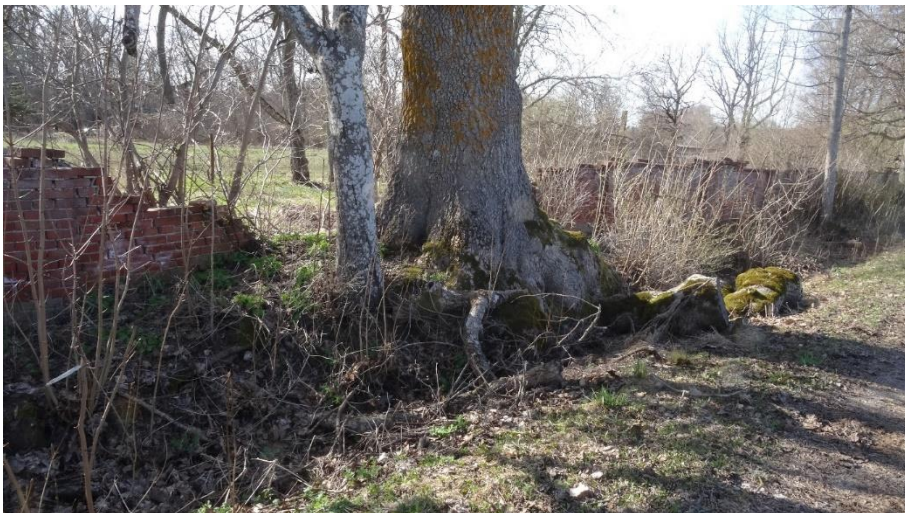
Tarbeaeda ida poolt ümbritsev piirdemüür (foto 91) on rajatud maakivist soklile, mis kohati on maapinna tõusmise tõttu mattunud täielikult pinnasesse. Kuna maakivi talub hästi niiskust, siis on sokliosia suhteliselt heas seisus, välja arvatud lõikudes, kus puujuured on selle lõhkunud (foto 92). Lagunemise märke leiab kõigi põlispuude tüvede lähedalt. Soklile laotud tellismüüri korraldub ca iga 4 meetri tagant postimotiiv. Piirdemüüri paksus on ca 30 cm, postide läbimõõduks on kuni 70 cm (s.o vundamendi laius). Kõige paremini (oma originaalkõrguses) on piirdemüür säilinud selles lõigus, kus piirdemüürile toetub puukuuri katus (fotod 93, 96). Vundamendi peale on laotud serviti tellistest baas, mille välimine pealmine nurk on faasitud. Piirdemüüri ülaosa nihkub astmeliselt väljapoole, postiga samale joonele, tarbeaia poolses küljes aga ahenevad postid piirdemüüriga samale joonele (fotod 94, 97). Vanadelt fotodelt on näha, et piirdemüüri on katnud savikivid, millest praeguseks ei ole midagi säilinud. Mitmel pool on piirdemüürist kive minema viidud ning kohalikud elanikud teavad nimetada majapidamisi, kus müürikivid on kasutust leidnud.

Foto 92. Massiivsete põlispuude juurte poolt lõhutud aed.

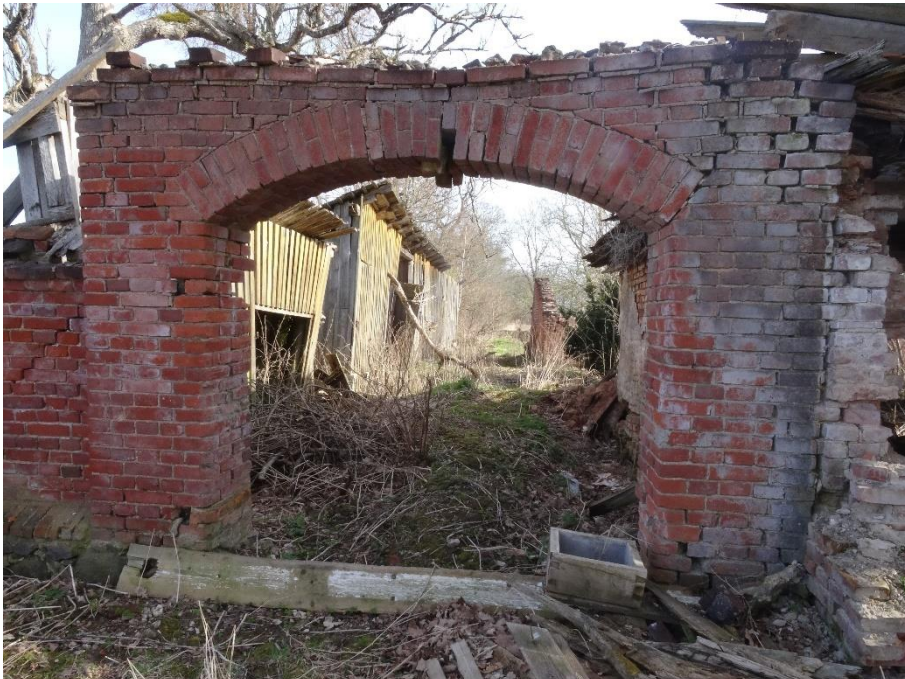
Eraldi tõuseb piirdemüüris esile tarbeaeda põhja suunalt piiranud väravarajatis (foto 98), mis ühendas müüri aednikumajaga. Müüripostid on ühendatud kaarsillusega, mis postide vajumise tõttu on muutumas varisemisohtlikuks. Väravaosa on olnud kaetud savikiviga sarnaselt ülejäänud müürile. Väravapostidel on säilinud sissemüüritud sepahinged, mis säilinud fotode alusel on kandnud puidust luuke. Väravarajatis on kompositsiooniliselt oluline detail, mis väärrib täies mahus restaureerimist. Kuna kõrvalasuv aednikumaja on pikka aega kestnud vajumise ja lagunemise käigus avaldanud mõju ka väravarajatisele, võib osutada vajalikuks kaarsilluse ja väravapostide osaline demonteerimine ja uuesti ladumine. Koheselt tuleks eemaldada võsa, tasandada pinnas ja likvideerida aednikumaja varemed.

Foto 98. Kaarsillusega väravarajatis tarbeaia põhjapoolses küljes.

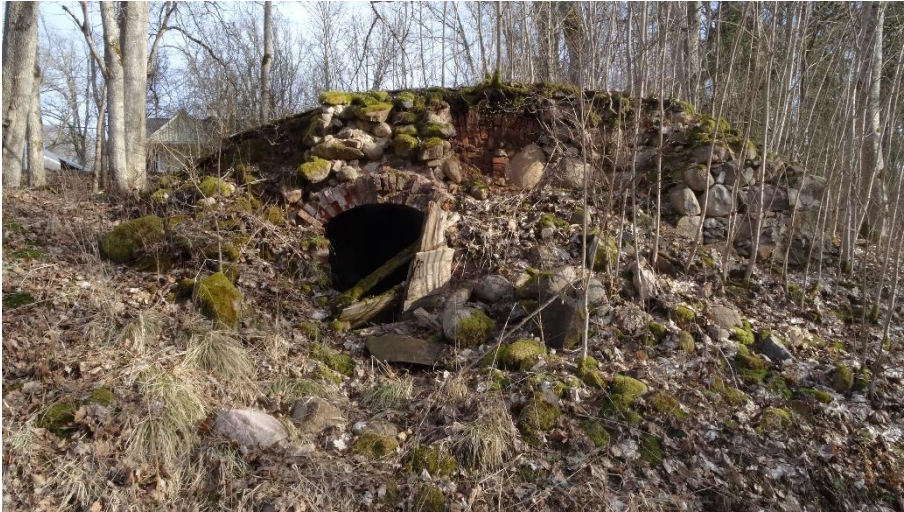
Pargi põhjapoolses servas paiknev maakelder (foto 99) vajab konserveerimist ning võimalusel restaureerimist. Seest on kelder võrdlemisi heas seisukorras, kuid katusele on vaja likvideerida võsa, sulgeda sissepääs ning selgitada välja katusele paigaldatud eterniitahvlite seisukord ja nende eemaldamise võimalused (fotod 100-103).

Foto 99. Pargis asuv kelder.

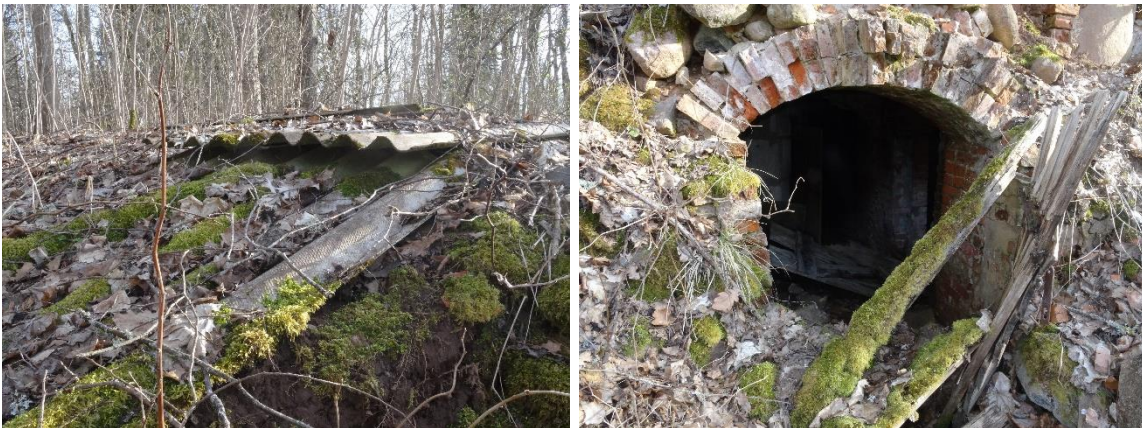
Fotod 100, 101. Keldri katuse eterniitplaadid (vasakul), keldri võlvitud sissepääs (paremal).

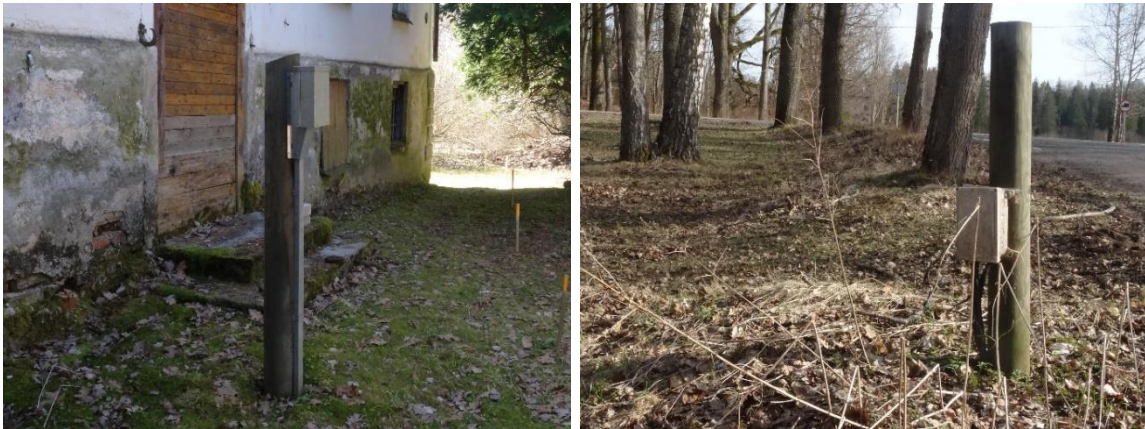
Peahoone põhjafassaadi ette paigaldatud telefoniside jaotuskapp (foto 104) tuleks eemaldada, samuti läänepoolsel vaatekoridoril paiknev jaotuskapp (foto 105). Pargiprojekti käigus tuleks koostöös liinihaldusettevõttega välja selgitada maa-aluste telefonisideliinide ümberpaigutamise võimalused, kuna amortiseerunud liinid asuvad maapinna lähedal ning võivad hakata takistama pargiprojekti elluviimist.

Fotod 104, 105. Mõisahäärberi juures (vasakul) ja läänesuunalisel vaatekoridoril (paremal) paiknevad jaotuskapid.

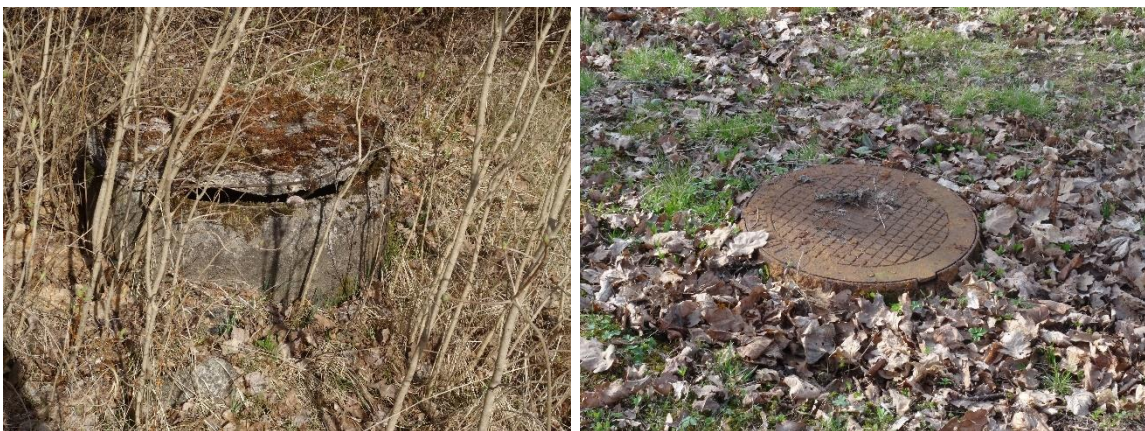
Pargi avatud aladel kulgevate vee- ja kanalisatsioonitrasside arvukad luugid (fotod 106-107) tuleb koostöös veehaldusettevõttega viia samale tasapinnale ülejäänud maapinnaga, kuna nende maapinnast erinev kõrgus takistab niitmis- ja hooldustöid pargis ning ei paku ka visuaalselt head vaatepilti.

Fotod 106, 107. Pargis olevad vee- ja kanalisatsioonikaevud.

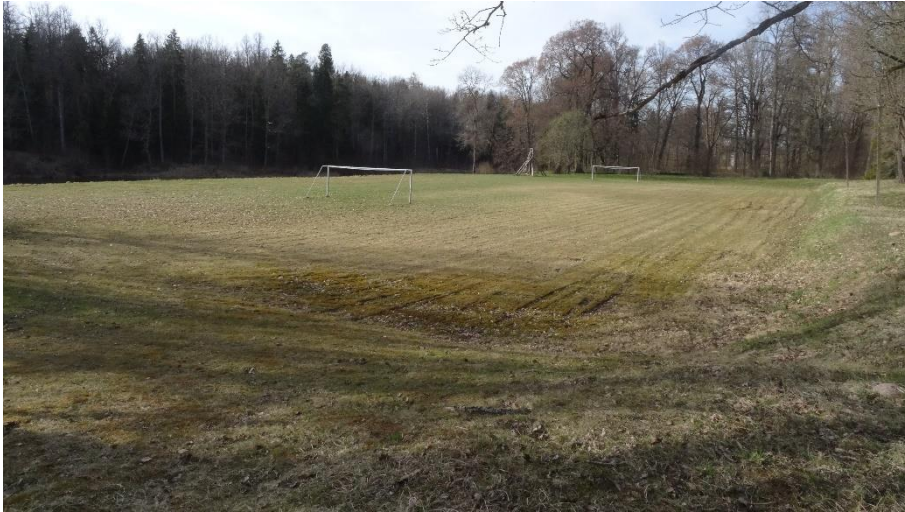
Pargis asuva peamise läänesuunalise vaatekoridori lõhub jalgpalliväljak (foto 111). Mänguväljak on heakorrastatud (mis on pargi seisukohalt positiivne), kuid asukoht tänaseni looduskaitse all oleval pargialal halvasti valitud, sulgedes vaated paisjärvele. Pikemas perspektiivis kaaluda alakasutatud jalgpalliväljaku asemel pargiala rekonstrueerimist, maapinna kallete ja vaadete taastamist.

Foto 111. Tasandatud pinnasega jalgpalliväljak looduskaitsealusel pargialal.

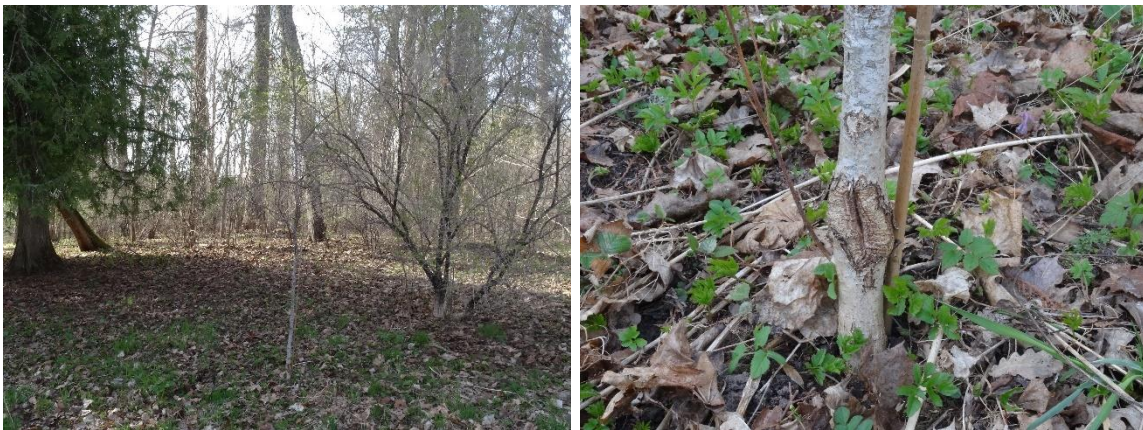
Fotod 115, 116. President Toomas-Hendrik Ilvese istutatud tamm pargis (vasakul), näha on samale puule niitmise tekitatud tüvevigastus (paremal).

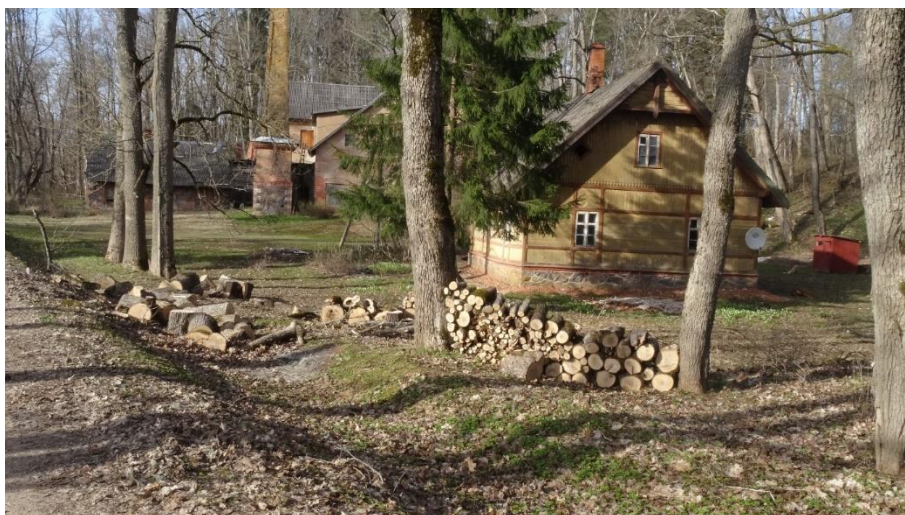
Pargis on erinevatel aegadel raiutud kohalike elanike poolt talvekütteks puid. Kahjuks avastati lubamatu raietegevuse jälgi ka 2018.a kevadtalvel (foto 117), millest informeeriti kohalikku omavalitsust, Muinsuskaitseametit, Keskkonnaametit ja Keskkonnainspeksiooni. Samas leiti ka üks hiljuti rõngastatud (läbi saetud koorega) pärn, mis on määratud hukule (foto 118). Kuna pargile on koostatud hiljuti põhjalik hoolduskava, siis peaks nii Muinsuskaitseamet, Keskkonnaamet kui ka kohalik omavalitsus jälgima raielubade väljastamisel ja kooskõlastuste

Foto 117. Lubamatu raietegevus Polli pargi kinnistul 2018.a kevadtalvel. Tegevus ei olnud kooskõlastatud pargi haldaja ega Keskkonnaametiga. Hoolduskavaga olid puud määratud säilitamisele.

andmisel edaspidi Polli pargi kohta koostatud hoolduskava ja dendroloogilist hinnangut, kuna ainult siis on võimalik Polli parki tema kordumatus arhitektuurilises teostuses säilitada ka järgnevatele inim põlvvedele. Samuti on oluline, et loa väljastamisel näidata kätte raiutavate puude asukohad looduses.

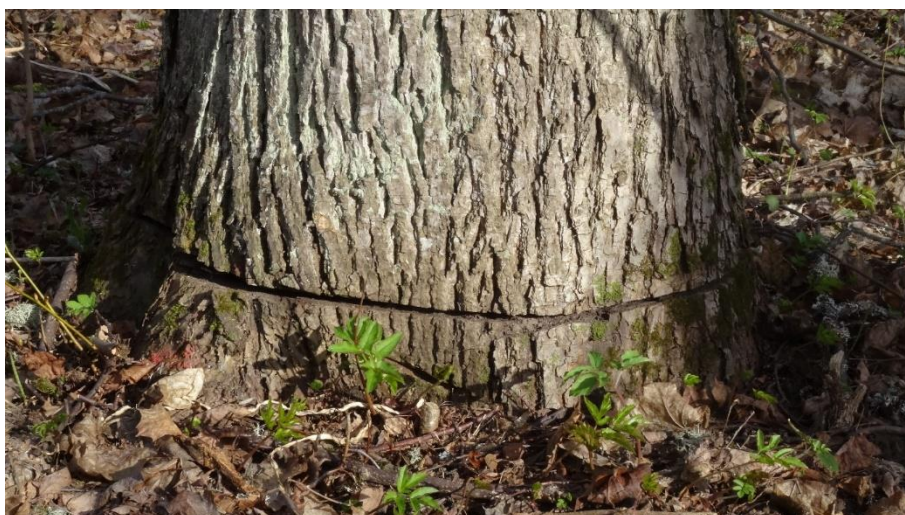
Foto 118. Rõngastatud ja hukule määratud heas seisukorras pärm Polli pargi edelaosas, viinameistri majast lõunas.
