TOLLI TÄNAV 5 MUINSUSKAITSE ERITINGIMUSED

Tolli tn 5, Kesklinna linnaosa, Tallinn, Harju maakond

Arhitektuuri konserveerimise ja restaureerimise täiendkoolituskursuse lõputöö

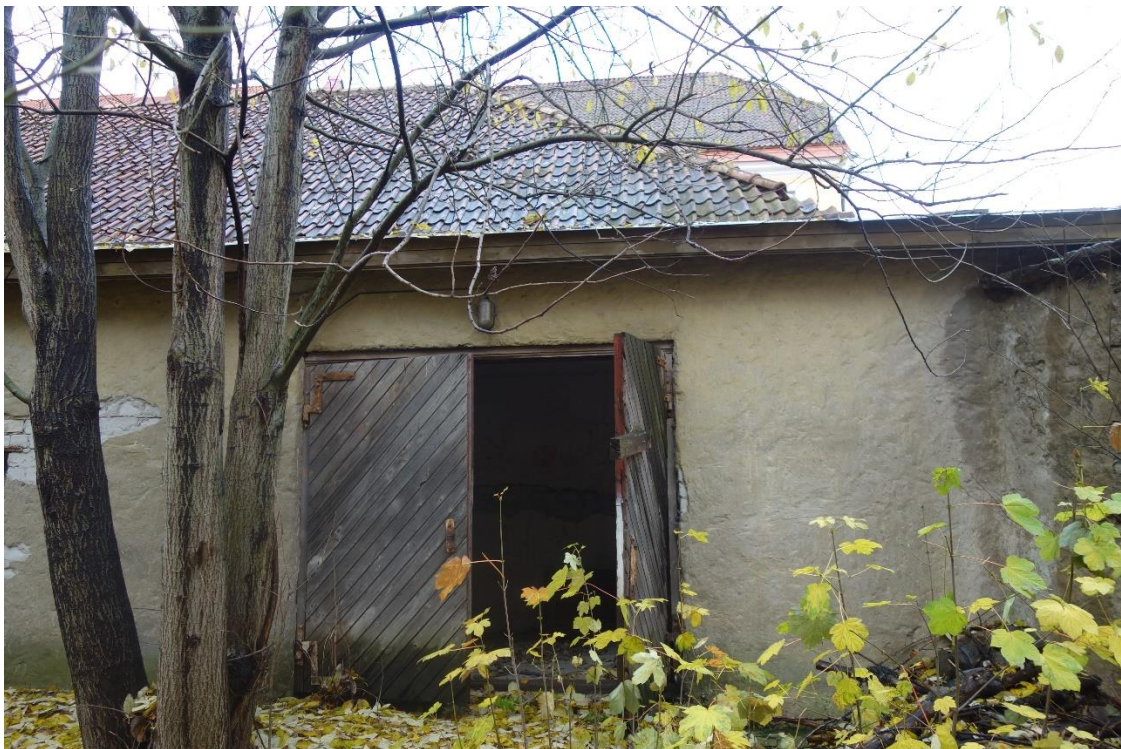
ill 18 – Vaade hooneosa A2 sisehoovipoolsele fassaadile. (Autori foto)

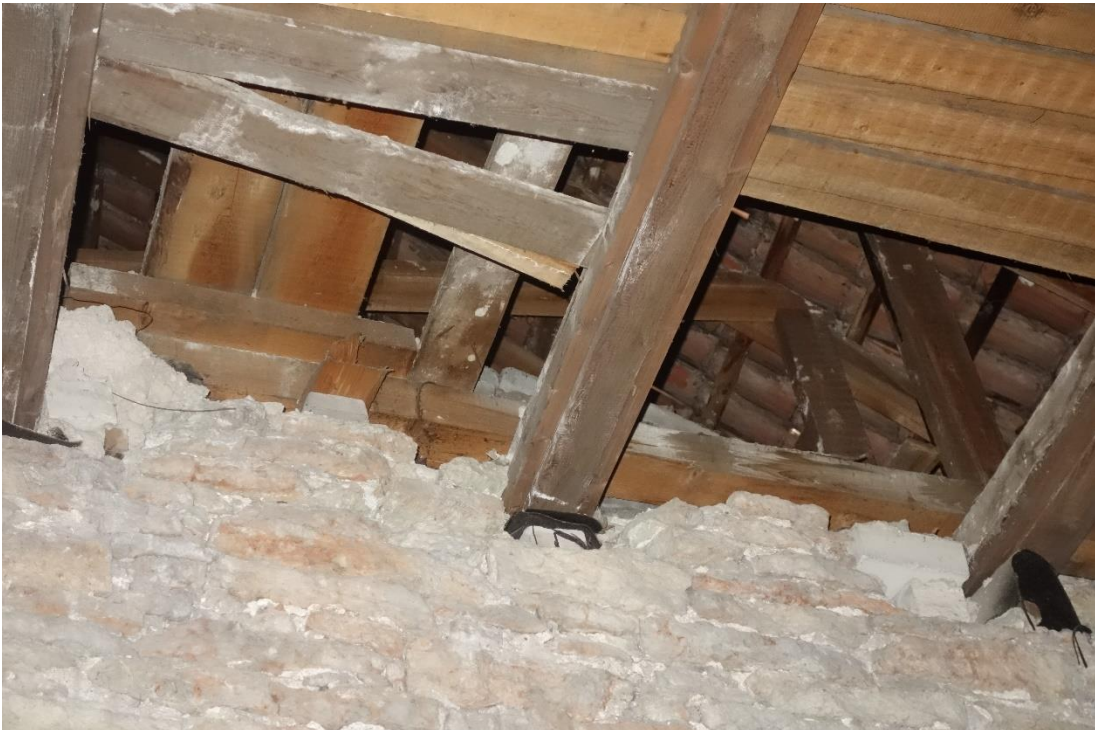
ill 23 – Hooneosa A nähtav katusekonstruktsioon

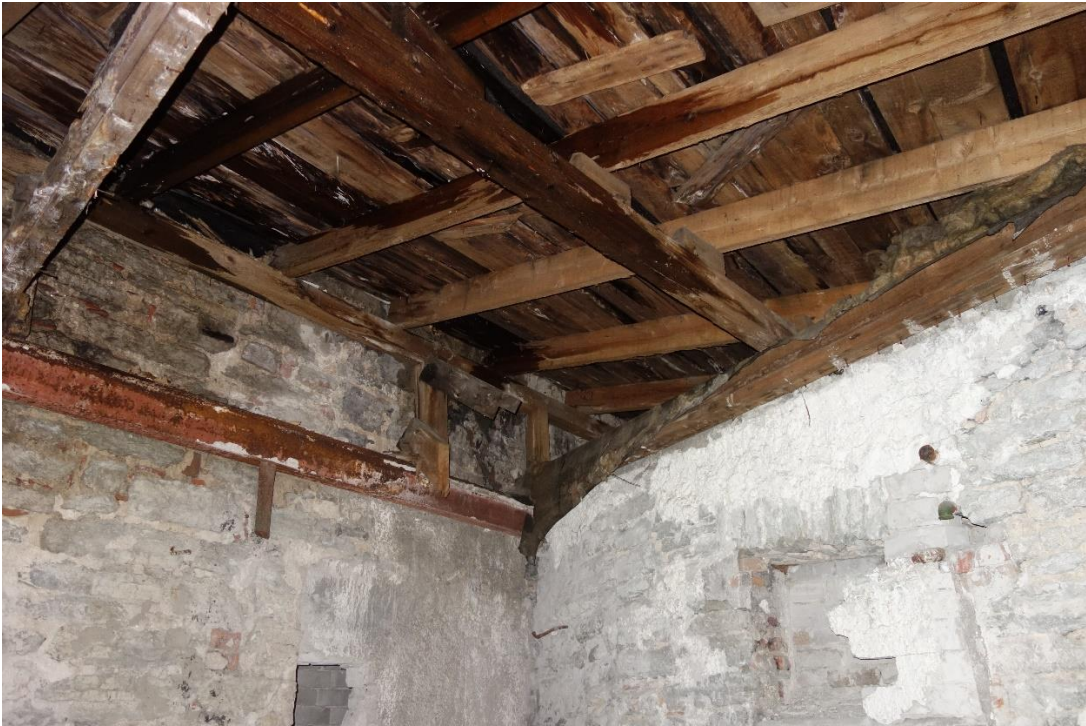
ill 24 – Hooneosa C nähtav katusekonstruktsioon
