METSAVAHI TALU EHTUSAJALUGU, VÄÄRTUSED, TEHNILINE SEISUKORD JA SÄILITAMISE ETTEPANEKUD

Haakla küla, Kehtna vald, Raplamaa

Arhitektuuri konserveerimise ja restaureerimise täiendkoolituskursuse lõputöö

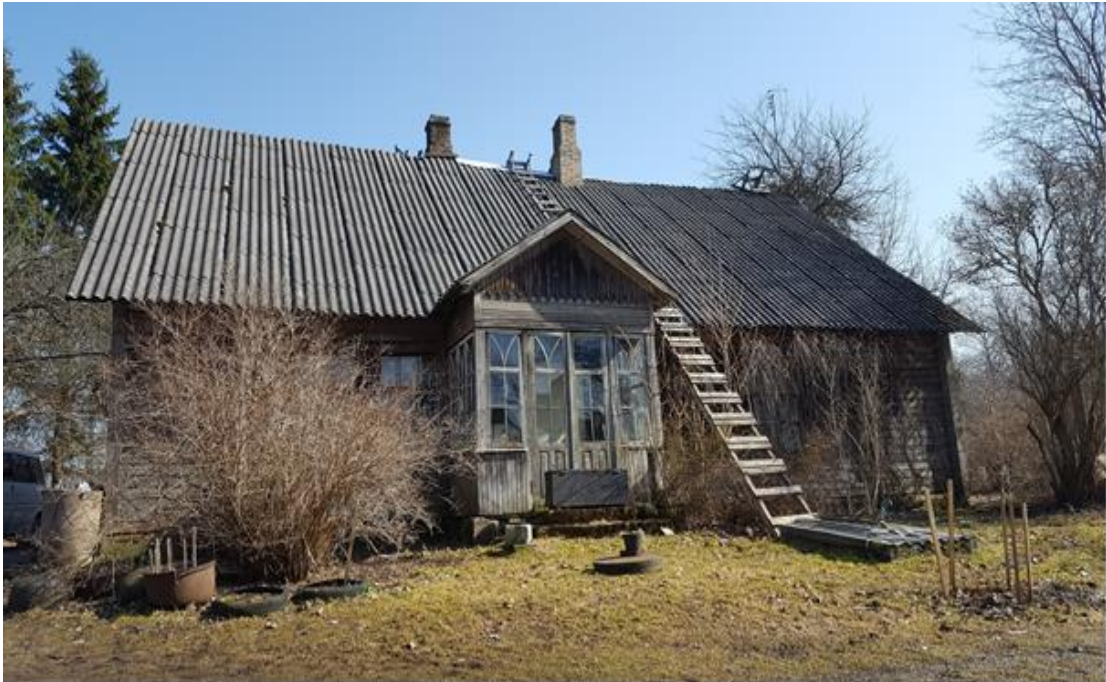
5. Vaade elamu esifassaadile

Hoone fassaadi kujundus on üldjoontes lihtne. Hoonet ilmestab viilkatusega klaasveranda, selle akende ja ukse kujundus, milles võib täheldada juugendlikku järeelmõju. Veranda uks ja vasakpoolne aken on säilinud algupärastena. Klaasveranda lisamine elamule oli sajandivahetuse paiku väga levinud ning maamajade peaaegu kohustuslik element⁸. Seda joont järgib ka Metsavahi talumaadele rajatud elamu. Veranda ei asu maja kesksel teljel, vaid jääb maja teise sissepääsu poolsesse osasse vasakul pool. Veranda seintel on akende ja vundamendi vaheline ala kaetud kitsama püstlaudvoodriga ning ülevalpool majaga samalaadse rõhtlaudisega. Veranda viiluväljal on samuti püstlaudvooder, mille otsad on lõigatud teravaks samalaadselt maja pööningu osaga.

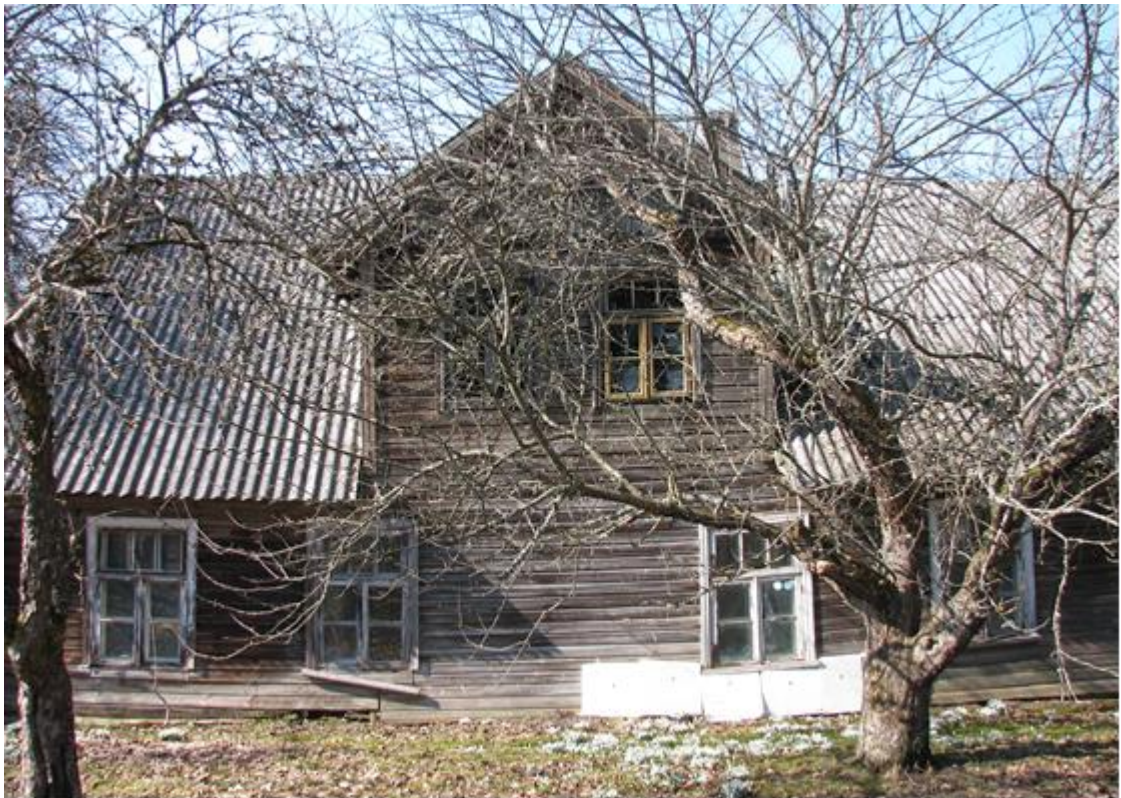
8. Vaade elamu tagafassaadile

Lisaks klaasverandale iseloomustab ka 20. sajandi algupoole talumajasid pööningu kasutuselevõtt eluruumina, mis tõi kaasa ärklite lisandumise⁹. Seda väidet kinnitab ka Metsavahi maja. Katusel on kahe aknaga viilkatusega ärkel, mis avaneb tagafassaadil.

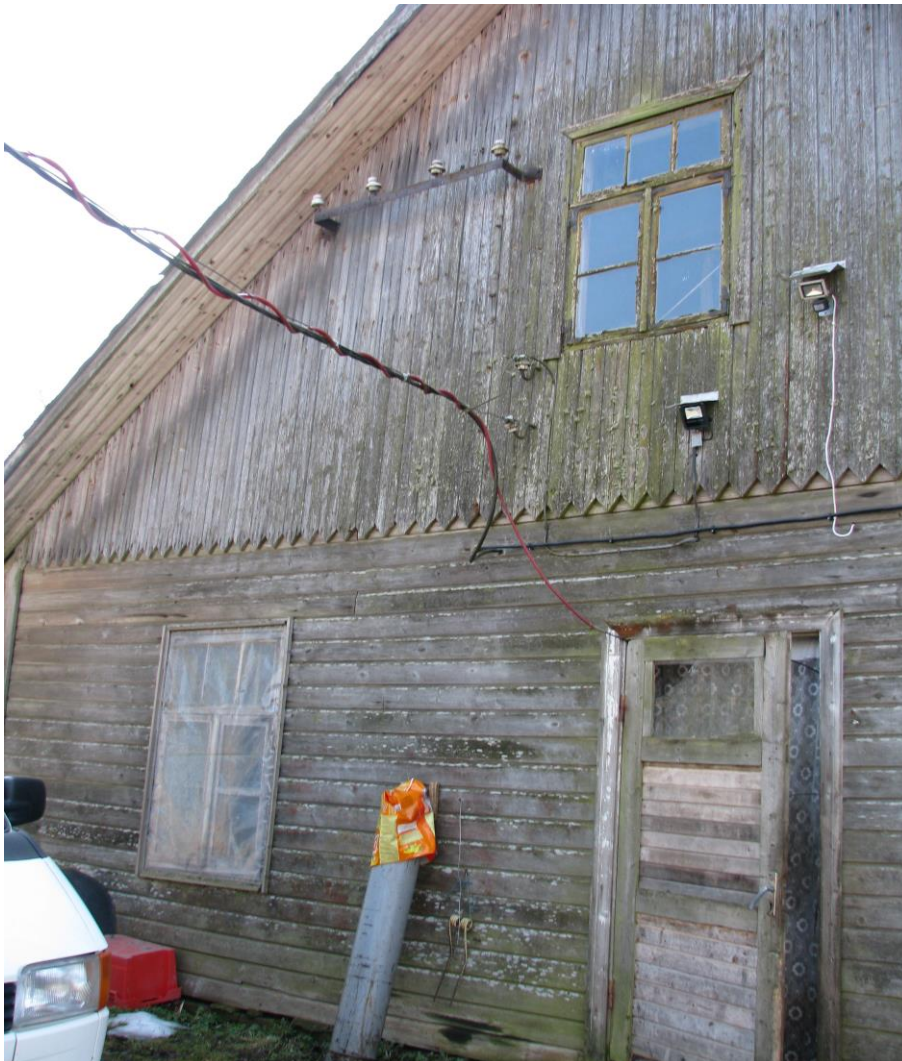
9. Vaade hoone sissepääsule hoone otsas (eestvaates vasakul)

Hoone fassaadi detailidest on säilinud aknad, välja arvatud kaks, kuid mis on asendatud algupäraseid aknaid järgivate akendega, veranda uks ja veranda aknad, välja arvatud paremal pool küljel asuv aken, mis on asendatud suvalise aknaga. Maja akende alaosa on 4-ruuduline, akende ülaosas on eraldi avatav tuulutusraam. Akende piirdeliistud on säilinud osaliselt ja fragmentalaselt. Säilinud ei ole maja otsas asuva sissepääsu uks, olemasolev uks on lisatud hiljem, tõenäoliselt nõukogude perioodil.

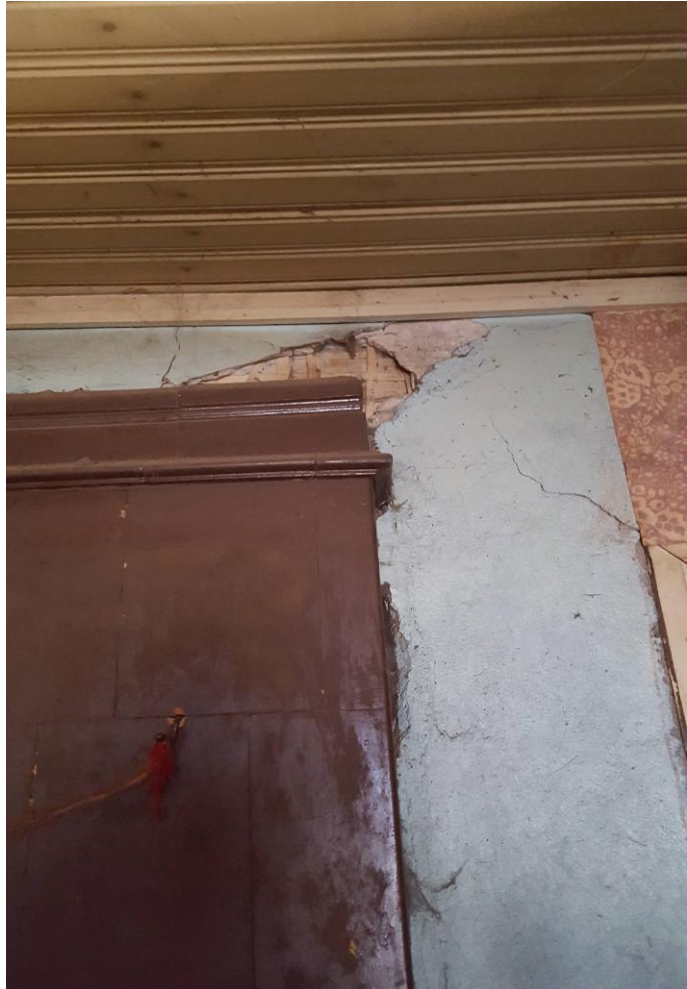
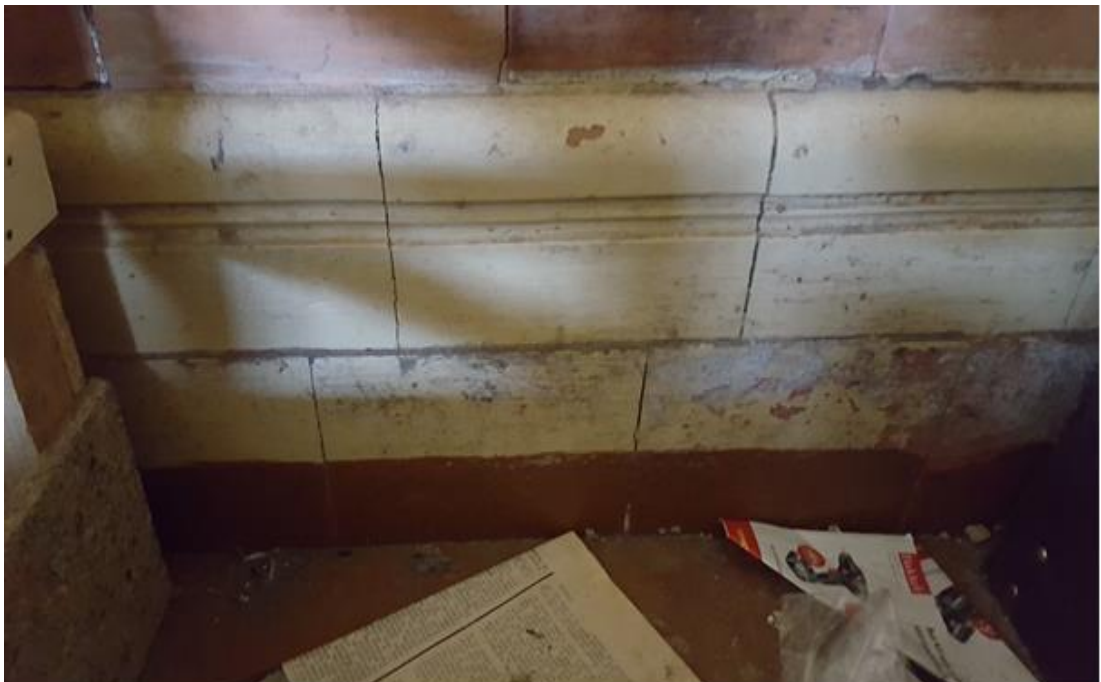
Majas on kaks autentset pottkividest ahju, mis on kaunistatud tagasihoidlike karniisidega. Säilinud on ka algupärased ahjude ukсед. Ahjud on asetatud nii, et üks ahi on läbi kahe toa. Üks ahi on väiksemate magamistubade tarbeks ning teine ahi elutoas ja pererahva magamistoas. Söögitoas on sooajamüür, mille taga köögis asuv pliit, mis tagab selle ruumi kütte. Praegu on ahjud värvitud, kuid tõenäoliselt on seda tehtud nõukogude ajal ning see ei ole nende algupärane lahendus.

11. Ahju ülemine karniis

12. Ahju alumine äär

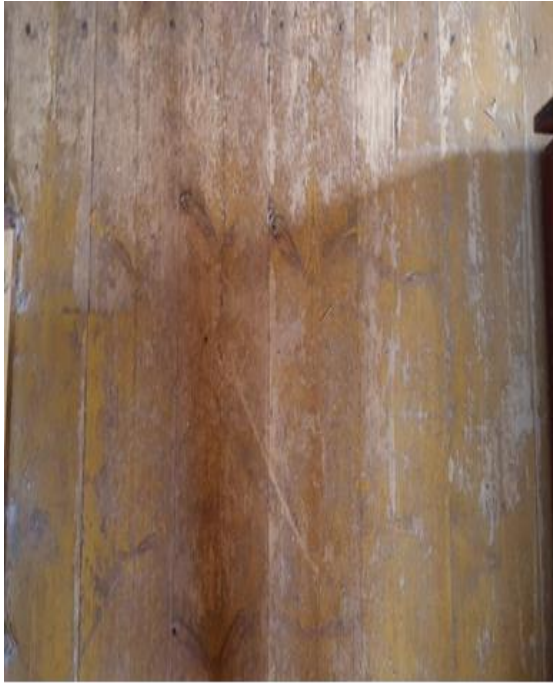
15. Toa põranda laudis

Tubade lagedel on säilinud puidust laudis, algupärane põrand on säilinud ainult ühes toas (pererahva magamistuba) ning verandal. Neid põrandaid katab lai põrandalaud (200 mm). Võib eeldada, et ka teiste ruumide põrandad olid kaetud samasuguse põrandalauga.

Lähtuvalt eespoolkirjeldatud probleemist, on hoone põrandakonstruktsioon vajunud ning mädaniku (majavamm) poolt kahjustatud. Algne põrandalaud (laius 200 mm) on säilinud pererahva magamistoas ja verandal. Hävinud põranda on asendatud esmaste kättejuhtuvate materjalidega. Algsed põrandalaudade edaspidise kasutamise võimalikkust tuleb eraldi uurida ning hinnata kahjustusi ja selle ulatust. Kui peaks ette võetama maja taastamine, tuleb põrandakonstruktsiooni rajamisel silmas pidada tuulutust ja soojapidavust.

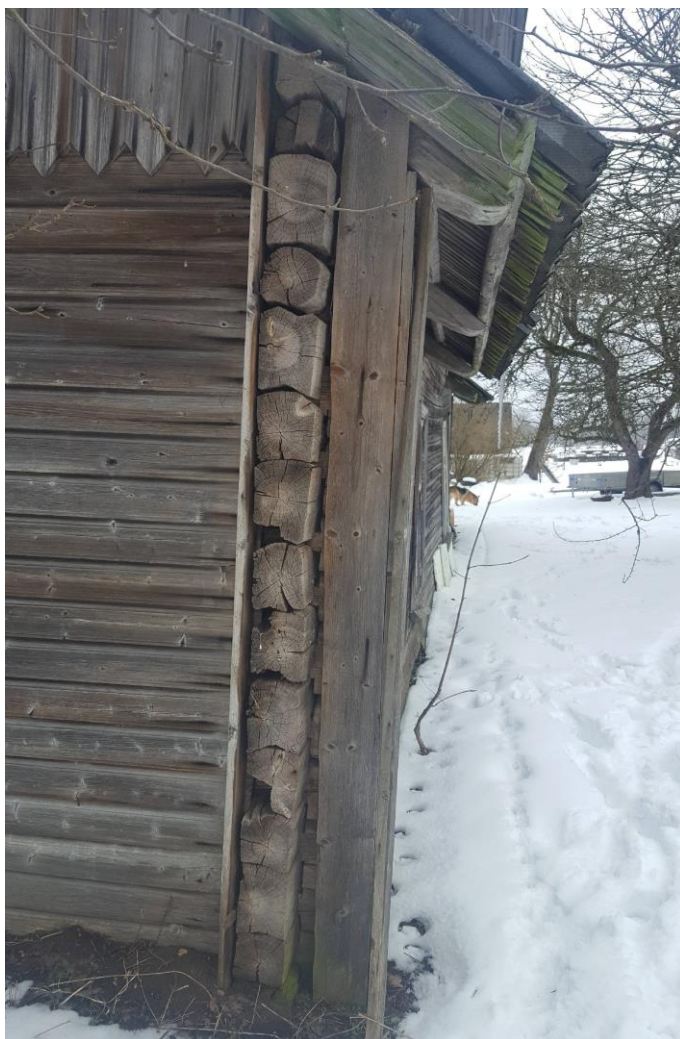
22. Elamu nurgavaade

Kuna hoone vundament on vajanud ning osaliselt kaetud maapinnasega, millest on arenenud välja mädanik (tõenäoliselt majavamm), siis on hoone konstruktsioon sellest kahjustunud ning võib eeldada, et kahjustused on ulatuslikud. Kindlasti on mõjutatud hoone tagumine sein, osaliselt külgseinad ning sisesein, mis jääb kõrgist vasakule. Probleemi tõsidust ilmestab magamistoa ukse avasse paigutatud tugipost. Hoone välissein on kaetud laudisega ning seestpoolt krohviga ja seinte lähem vaatlemine ja uurimine ei olnud võimalik. Ulatuslikku probleemi kinnitab maja vajumine tahapoole (maja tagaosas ei ole sokkel nähtav ning maja justkui vajub tasapisi maa sisse). Kahjustuse ulatuse kindlakstegemiseks tuleb seinad avada ning viia läbi ehitusuuring.
