## **HAAPSALU LINNA ALGKOOLI HOONE. MUINSUSKAITSE ERITINGIMUSED**

Ehte tänav 14, Haapsalu, Lääne maakond

2017/2018 õppeaasta  
Arhitektuuri konserveerimise ja restaureerimise täiendkoolituskursuse lõputöö

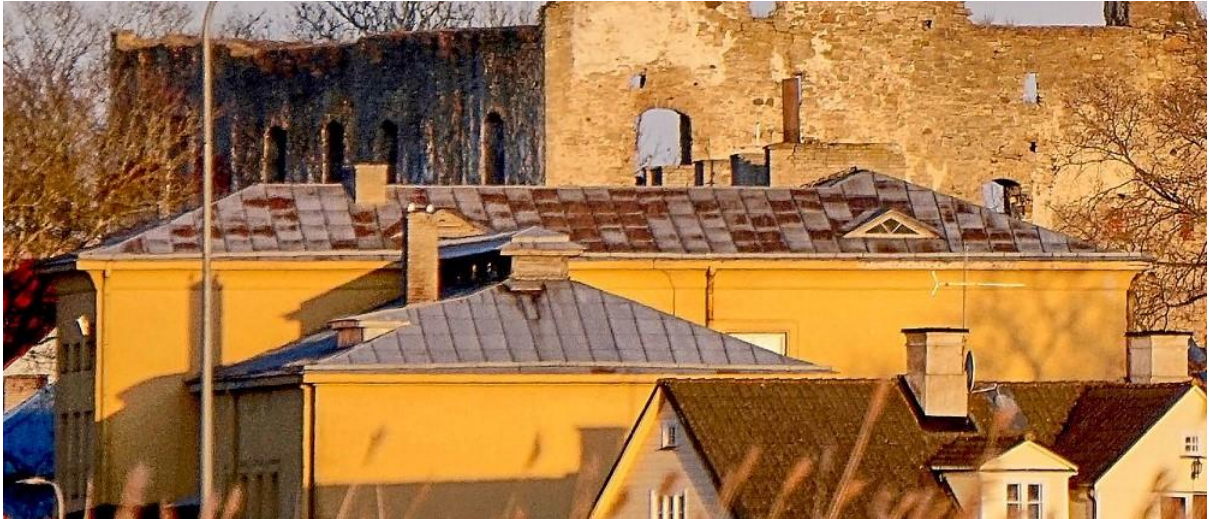
16. Vaade W-poolt hoone katusele. Esiplaanil madalam W-tiib, tagaplaanil kõrgem O-tiib.

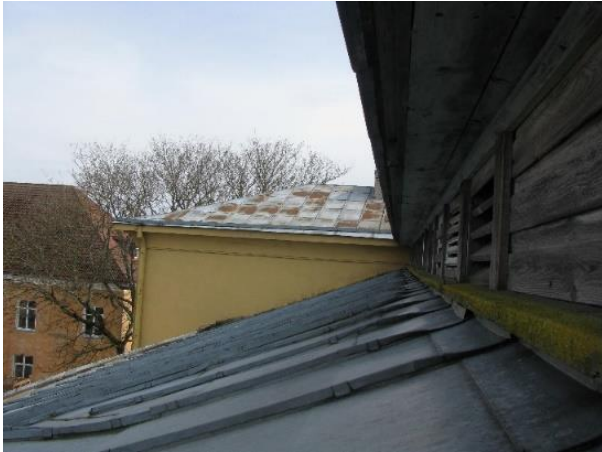
20. Vaade õhukollektori ja katuse N-küljele.

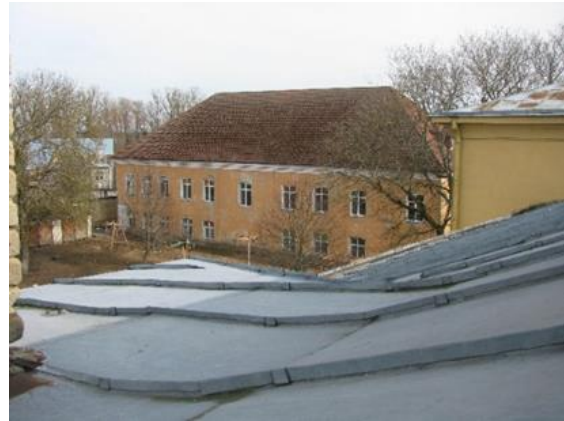
21. Vaade W-ja O-tiiva N-poolsele katusele.

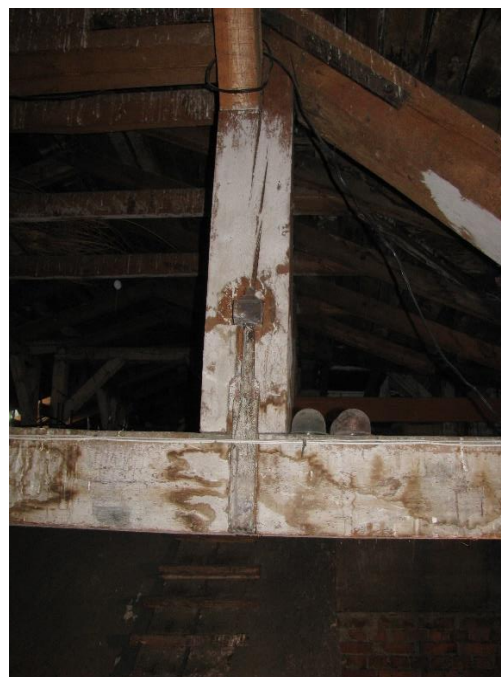
26. Metallist tõmbits peatrepi betoonkarkassi kohal oleva katusetala küljes.

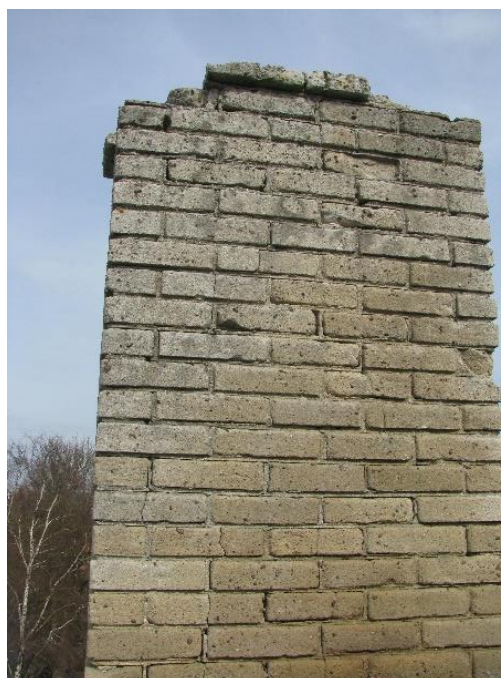
38. W-tiiva korstnapits lähivaates.
