## ÜÜRIMAJA/KORTERMAJA

Objekti ehitusajalugu, väärtused, tehniline seisukord ja muinsuskaitse eritingimused  
Hiiu-Maleva 17, Tallinn, Harju maakond

2017/2018 õppeaasta  
Arhitektuuri konserveerimise ja restaureerimise täiendkoolituskursuse lõputöö

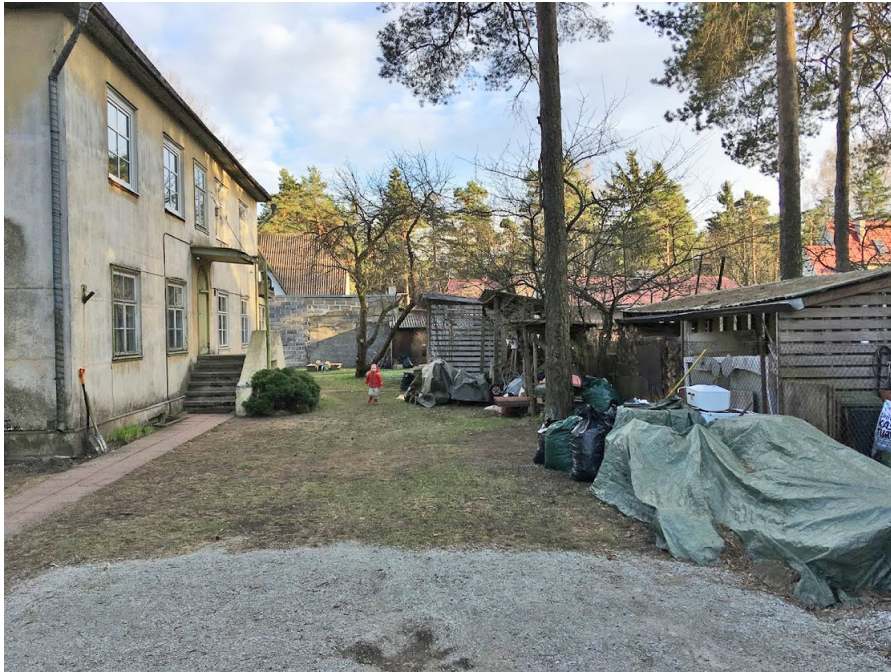
Illustratsioon 5. Vaade hoovi S-poolse prügi, kahe puukuuri ja pergolaga (AH5). Taustal paistab kuur (AH1) ja naaberkrundi tulemüür.

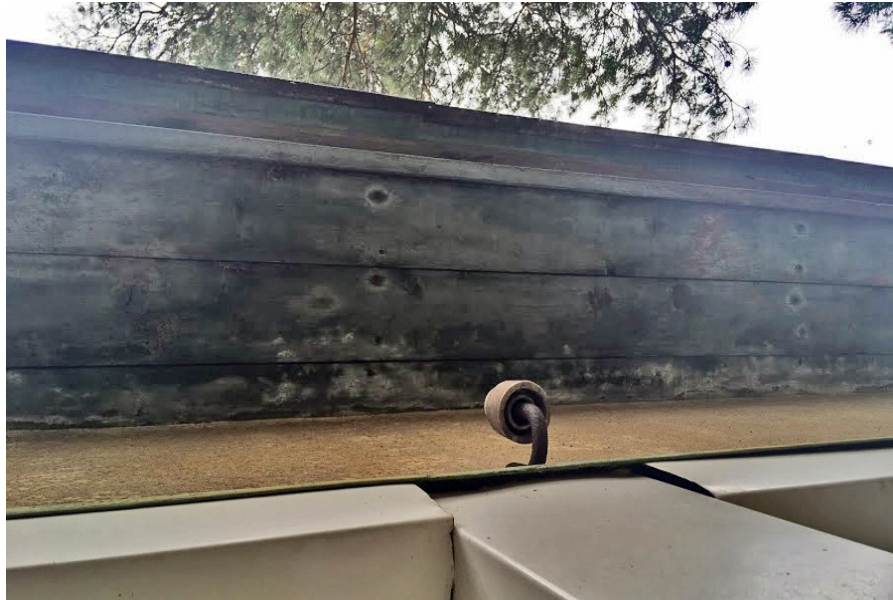
Illustratsioon 22: Katuse tuulekast on kogu perimeetris lihtne, kolme laua laiune ja linaõlivärviga kaetud.

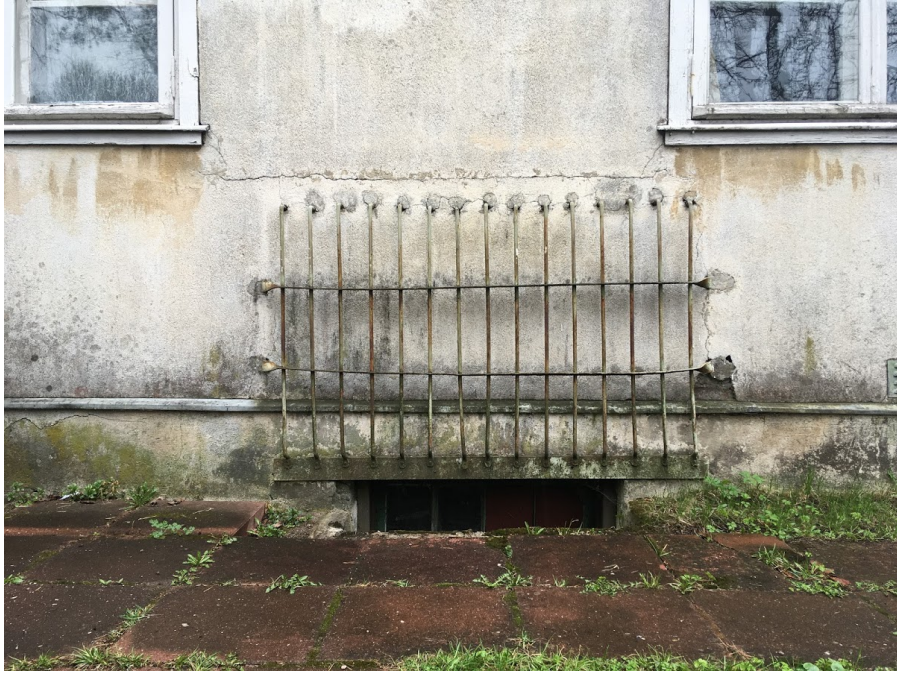
Illustratsioon 27: S-poolse keldriakna kohal on algupärane metallist fassaadikaitse.

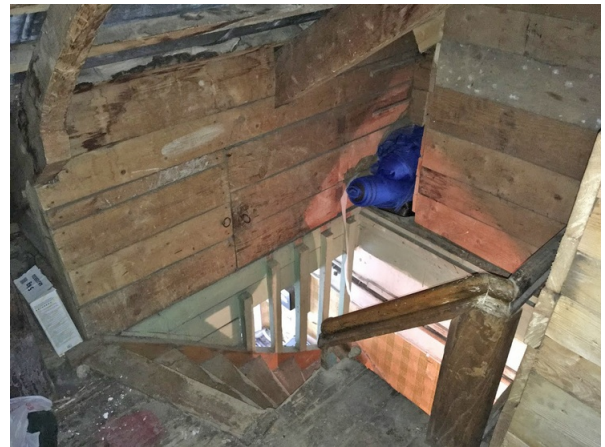
Illustratsioon 219: ST2 pööningult, roheka piirde kohal viilualused panipaigad.

4.11.1. Säilitada ja restaureerida trepid ST1, ST2, ST4 ja ST5 vastavalt uuringutele ja joonistele.
