**Sepa talu hoonetekompleksi tehnilise seisundi analüüs
ja ettepanekud remont-restaureerimistöödeks**

Objekti aadress Sepa talu, Alaküla küla, Lihula vald, Läänemaa

2015/2016 õppeaasta
Arhitektuuri konserveerimise ja restaureerimise täiendkoolituskursuse lõputöö

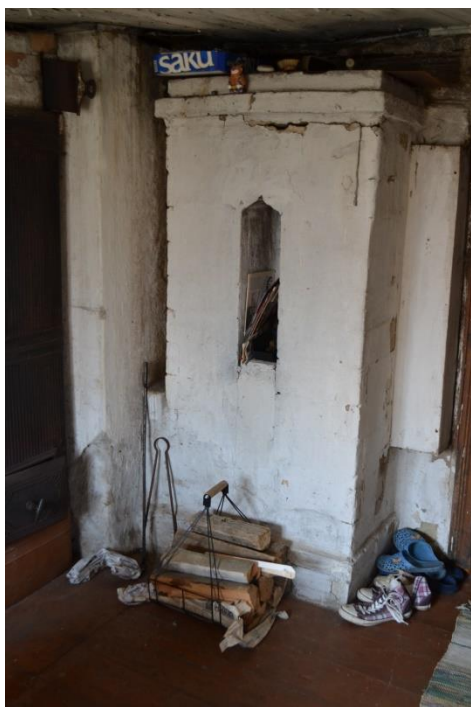
3. Kambri ahju soemüür (1)

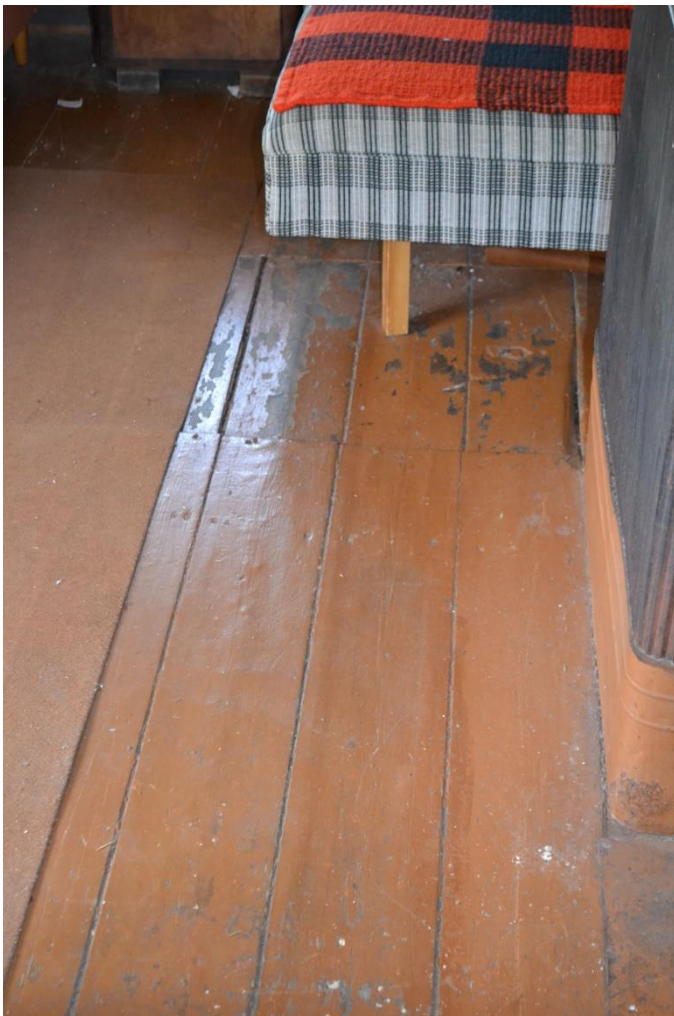
Rehielamu eluruumide põrandad on enamjaolt laudisega kaetud ning värvitud, tehniline seisukord rahuldav, esineb vaid osalist kulumist. Põrandad vajavad vaid värskendamist. Lauad puhastada mustusest ja vanast värvist kaapraua ning pahtlilabidaga. Kuumapuhuriga või infrapunakiirguriga kuumutada värv mullide tekkeni ja kaapida maha. Puhastatud laud kruntida ning väiksemad praod täita linaõlikitiga. Pikaajaline traditsioon on põrandalaudade värvimine õlivärviga, aga võib ka lakkida, õlitada, vahatada ja seebiga töödelda. Põrandaalust konstruktsiooni uuringu käigus ei vaadeldud.

31. Laudpõrand kambris

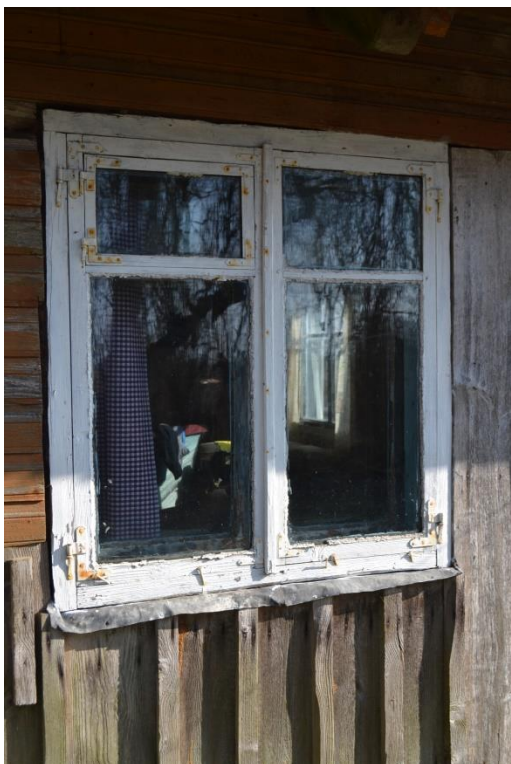
Rehielamul on ajalooliseid aknaid koos hingede, riivide ja pööradega säilinud vaid kaks tükki. Ülejäänud aknad on hilisemal perioodil vahetatud või on amortiseerunud. Ka ajastutruud aknad vajavad suurt remonti ning on osaliselt pehkinud. Pikalt hooldamata aknad võtta seinast lahti ning korrastada põhjalikult. Akna lengi ja raamide plommimisel valida asendusmaterjaliks vähemalt kaks aastat kuivanud lülirohke männipuit, mis on sirge, väheste oksakohtade ja tihedate aastarõngastega. Metallosad eemaldada ning taaskasutada. Puitosad puhastada vanast värvist ning kruntida ja värvida uuesti kvaliteetse naturaalse linaõlivärviga. Uued aknad valmistada olemasolevate ajastutruude järgi.

32. Kambri ajastutruu aken

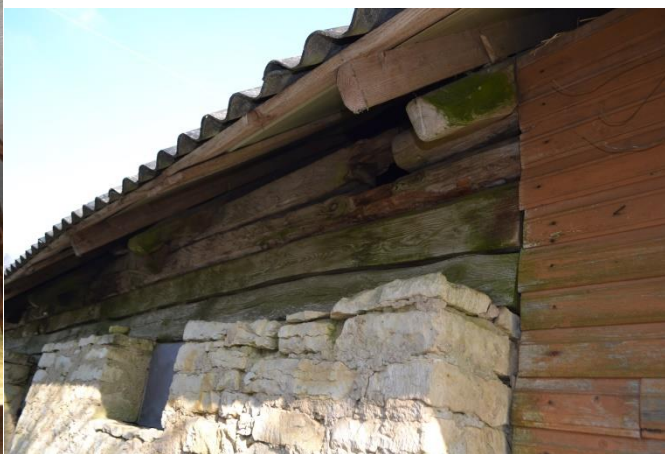
Rehielamu katusekate on vahetatud eelmise omaniku poolt. Olemasolevatele sarikatele on paigaldatud 50x100 prussid, nende peale aluskate ning roovitus, katusekatteks eterniit. Katuse on vettpidav, aga tehniliselt mitte just kõige parema lahenduse ning sobivusega rehielamule.

35. Rehielamu räästas

Soovitav on koos vahelaetalade, viiluotsa ning murispuuga koos välja vahetada ka katuse kandekonstruktsioon ning katusekate koos aluskihtidega. Räästasse näha kindlasti ette linnutõke, kuna ülevaatusel ilmnes, et linnud on aluskatet lõhkunud. Uue katuse puhul taaskasutada olemasolevate sarikate sarikajalad, liites uute sarikate külge ajaloolise sammuga. Pehastunud sarikajalgade asemele valmistada uued analoogsed.

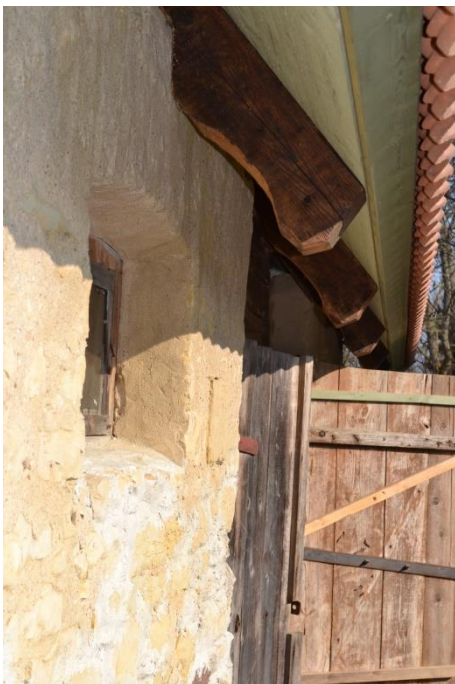
Hobusetalli katus on rekonstrueeritud 2015.a. Katusealune on plaanitud kasutusele võtta, seega on vahetatud kogu kandekonstruktsioon, paigaldatud difundeeruv aluskate, soojustus, aurutõke ning vooderdatud seest laudisega. Katusekatteks S-katusekivi. Olemasolevad sarikad taaskasutatakse katuslae all eksponeeritavatena. Sarikajalad on rekonstrueeritud eelnevalt olnute järgi.

38. Rekonstrueeritud sarikajalad

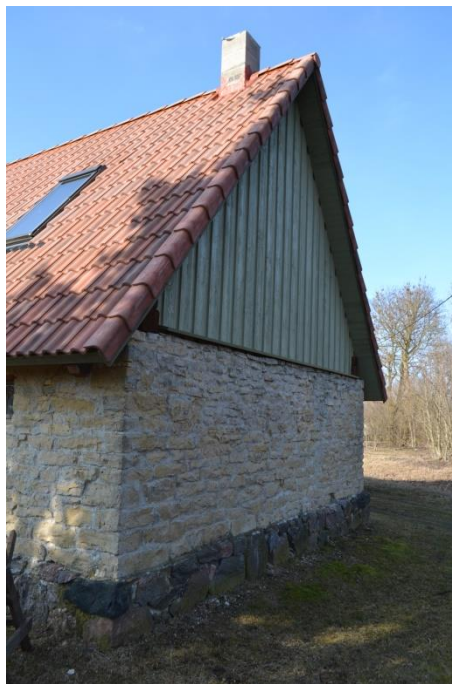
39. Rekonstrueeritud hobusetalli katus

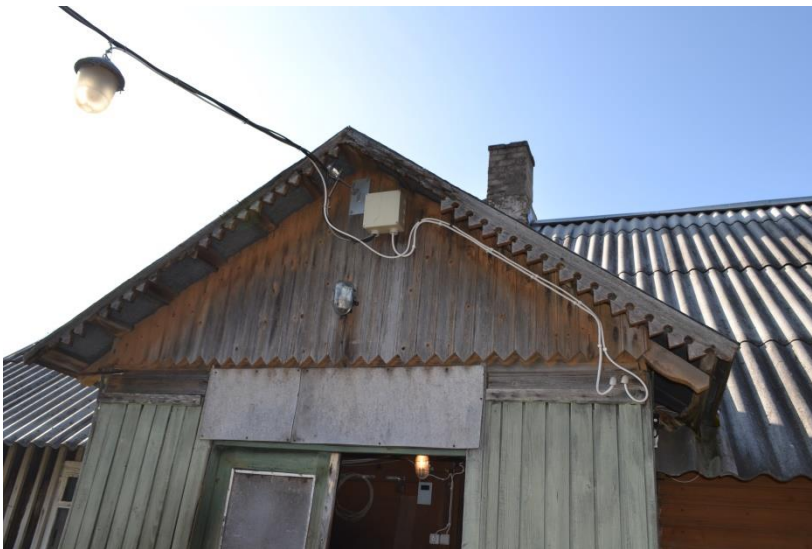
Rehielamu palkosa on ajalooliselt väljast vooderdatud profiillaudisega, aja jooksul aga on seda parandatud ebasobivate laudade ning lattidega. Originaallaudist on säilinud ca 30%. Fassaad on amortiseerunud ning vajab uuendust.

47. Eeskoja pitskarniis ja profiillaudis

Olemasolev originaalne fassaadilaudis koos karniisidega taastada nii palju kui võimalik ning taaskasutada. Uus laudis, karniis, veelaud ning pitskarniis tuulekoja räästas taastada koopiana.
