**HOLLINGERSI AIDA TAASSÜND EHK MUINSUSKAITSE
JÄRELVALVE ARUANNE**

Liise talu, Ruhnu saar, Saare maakond

2013/ 2014.õ-a. Arhitektuuri konserveerimise ja restaureerimise täiendkoolituskursuse
lõputöö

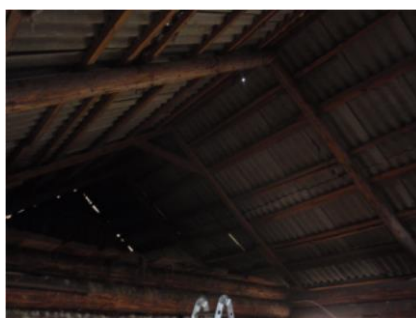
Originaalsarikaid on aidal kaks paari, ülejäänud kolm paari on arvatavasti eterniidi panekul asendatud 100x50 mm prussiga. Vana murispuu järgi, mis kannab sarikaid, on näha, et algselt oli viis sarikapaari, sammuga 1700 mm ja roovitusmaterjaliks oli 50x50 mm latt. Ruhnu vanade hoonete ehitamises on näha nii öelda mugavust või kokkuhoidlikkust. Tehti nii palju kui pidi ja nii vähe kui võimalik. Sarikatel puudusid pennid (joonis 12). Uuel sarikapaaril ehk prussidel on penn, aga eespool asuval vanal sarikal see puudub. Kuna vanasti ei pandud ka eterniidi alla aluskatet, siis tuisulumi tuli räästa alt ja eterniitide vahelt hoonesse. Lume sulamise tõttu tekkis sisekonstruktsioonidele kahjustusi. Mõnes kohas on ka näha eterniidis auke.

Joonis 12. Sarikad - eespool vana sarikapaar, ilma pennita, tagumine sarikas prussist (Foto: autori erakogust)

Seejärel asetati oma kohale sarikad, mis olid eelnevalt maas ette valmistatud. Pandi viis paari sarikaid, mille kaugus üksteisest on 1700 mm. Mis on võrdlemisi suur samm, aga kuna Ruhnu aitadel, majadel ja muudel hoonetel on just niisugused vahed, siis otsustati, et taastatakse algupärase järgi.

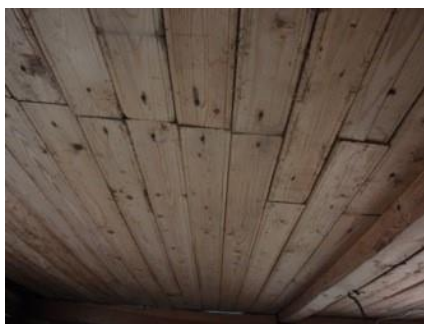
Üks ruum on ilma vahelaeta ja teises ruumis on hästi säilinud lagi, mis on tehtud õhukestest umbes 15 mm paksustest ja 100 mm laiustest laudadest (lisa 10). Kahele poole serva on käsihöövliga tehtud soon, mis jätab lihtsa, aga ilusa lae mulje. Lauad on lakke löödud justkui juhuslikult, järgimata ühtlast muljet ja liitekohti. Isegi lauaserivad ei ole sirgeks saetud (joonis 20).

Joonis 20. Magamiskambri lagi (Foto: autori erakogust)

Lõunapoolses kambris oli varem säilinud heas seisukorras lagi. Paraku läks ka sealt osa laudu lae lammutamisel kaduma. Vanad lauad kohendati, et liitekohti oleks vähem näha, ja asetati lakke naelapüstoliga.

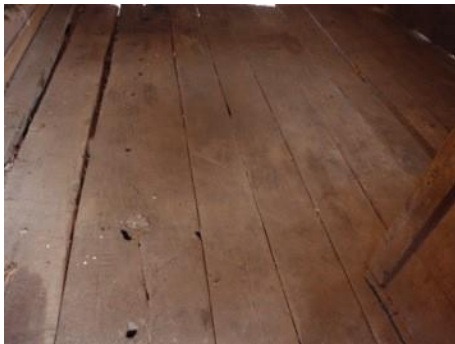
Aidal on kaks ruumi, millest ühel on laudpõrand (joonis 21) ja teise põrand on tänaseks hävinud (joonis 22). Tõenäoliselt oli ka seal põrand, sest kui ruhnlased kasutasid aita hoiuruumina (liha, kala, sool, riided), siis pidi sealgi kindlasti olema põrand. Esimese ruumi põrand on nii öelda ujupõrand, mis on pandud suurtele palkidele ja palgid omakorda kividele. Võib oletada, et ka teise ruumi põrand oli sarnaselt tehtud.

*Joonis 21. Lõunapoolse kambri põrand
(Foto: autori erakogust)*

Mõlemasse kambrisse paigaldati põrandad. Lõunapoolne kamber sai endale vana põranda, mis oli säilinud peaaegu täies ulatuses. Kui varem oli põrand aidast eraldi ja nii öelda ujuv, maapinnale üles ehitatud, siis nüüd on ta pandud aida külge pikitalale ja seina äärde löödud kandelattitele. Vana põrand oli tehtud laiadest, kohati isegi 30 cm laiustest laudadest. Kõige laiem laud on 48 cm, mis on laeval kasutatud mustast tammest tehtud detail. Seega tuli ka järgnevad lauad otsida võimalikult sarnased (joonis 32).

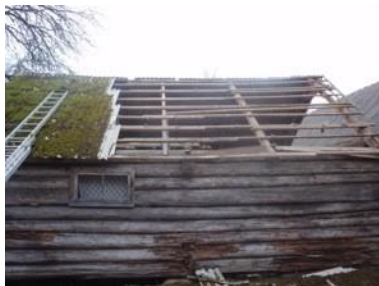
*Joonis 24. Eterniidi eemaldamine
(Foto: autori erakogust)*

Aida lahti võtmiseks kulus kaks päeva. Eterniitkatus sai ladustatud ja viidud selleks ettenähtud kohta.

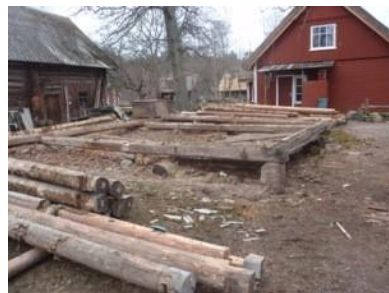
*Joonis 25. Alles jäänud viimane palgirida
(Foto: autori erakogust)*

Enne aida lahti võtmist märgiti palkidele alt ülespoole tähetähised S, N, W, O koos numbritega. Alles seejärel hakati aida palke ükshaaval lahti võtma, ladustades need hunnikusse vastavalt oma küljele (joonis 24, 25, 26 ja 27).

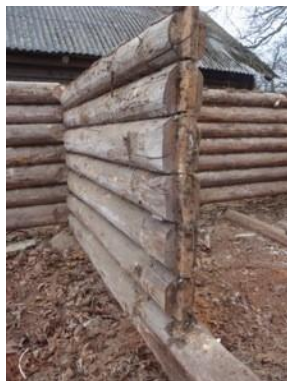
*Joonis 26. Eemaldatud tendripost
(Foto: autori erakogust)*

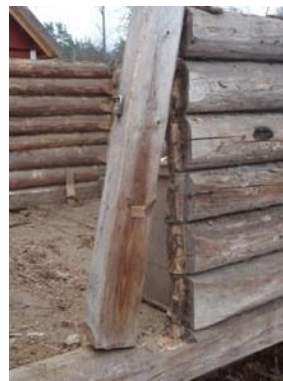
*Joonis 27. Lammutamine
(Foto: autori erakogust)*

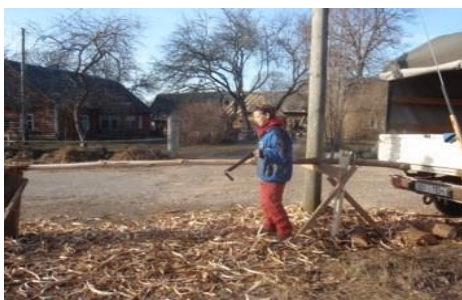
*Joonis 29. Roovlattide koorimine
(Foto: autori erakogust)*

Omaniku ülesandeks oli metsast toodud sarikate ja roovlattide ettevalmistus ning seejärel koorimine (joonis 29). Välja vahetati kõik sarikapaarid (5 paari) ja kogu roovitus. Kuna katusel oli nn uus katus, siis oli algne ümarlatt-roovitus maha võetud.

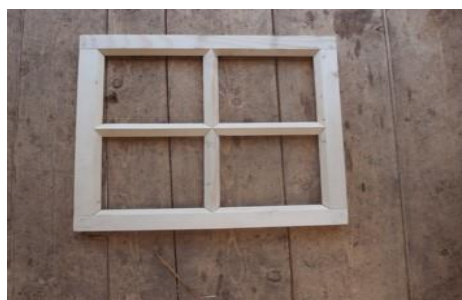
*Joonis 30. Otsaviilu aken
(Foto: autori erakogust)*

Omaniku ülesandeks oli akende tegemine. Aknad taastati ühe alles jäänud akna järgi, mis asus põhjapoolses viilus. Seal oli näha aknaraami algne profiil ja ruudustik. Kahjuks oli ka see aken pehkinud ja seega tuli teha kolm uut akent: üks üles põhjapoolsesse viiluotsa (joonis 30) ja kaks akent alla parempoolsesse kambrisse.

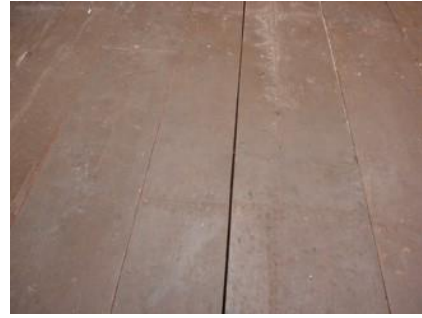
Joonis 33. N-ruumi põrand (Foto: autori erakogust)

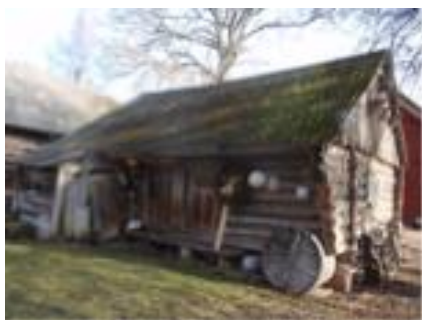
Joonis 35. Endine ait (Foto: autori erakogust)

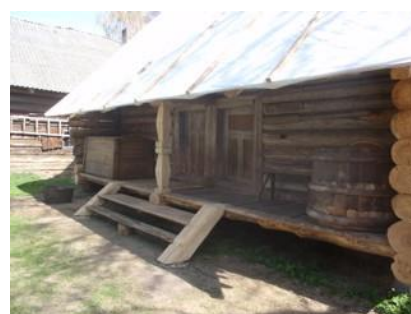
Joonis 36. Valmis ait (Foto: autori erakogust)

Kõik muinsuskaitseameti poolt välja toodud väärtuslikud tarindid on tagasi pandud samadesse kohtadesse ja kohendatud nii, et nende edaspidine säilimine oleks võimalik.

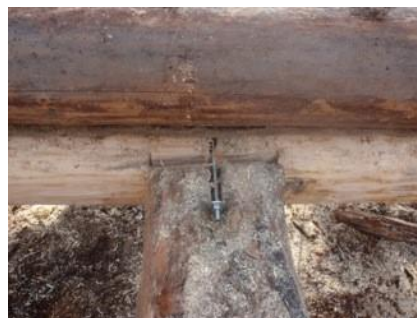
*Joonis 39. Pikitala ja seina ühendus
(Foto: autori erakogust)*
